# 新竹縣政府工程查核代表照片表

拍攝日期：110.04.27

工程名稱：新埔鎮照門里自來水延管道路改善及九芎湖人行環境改善工程

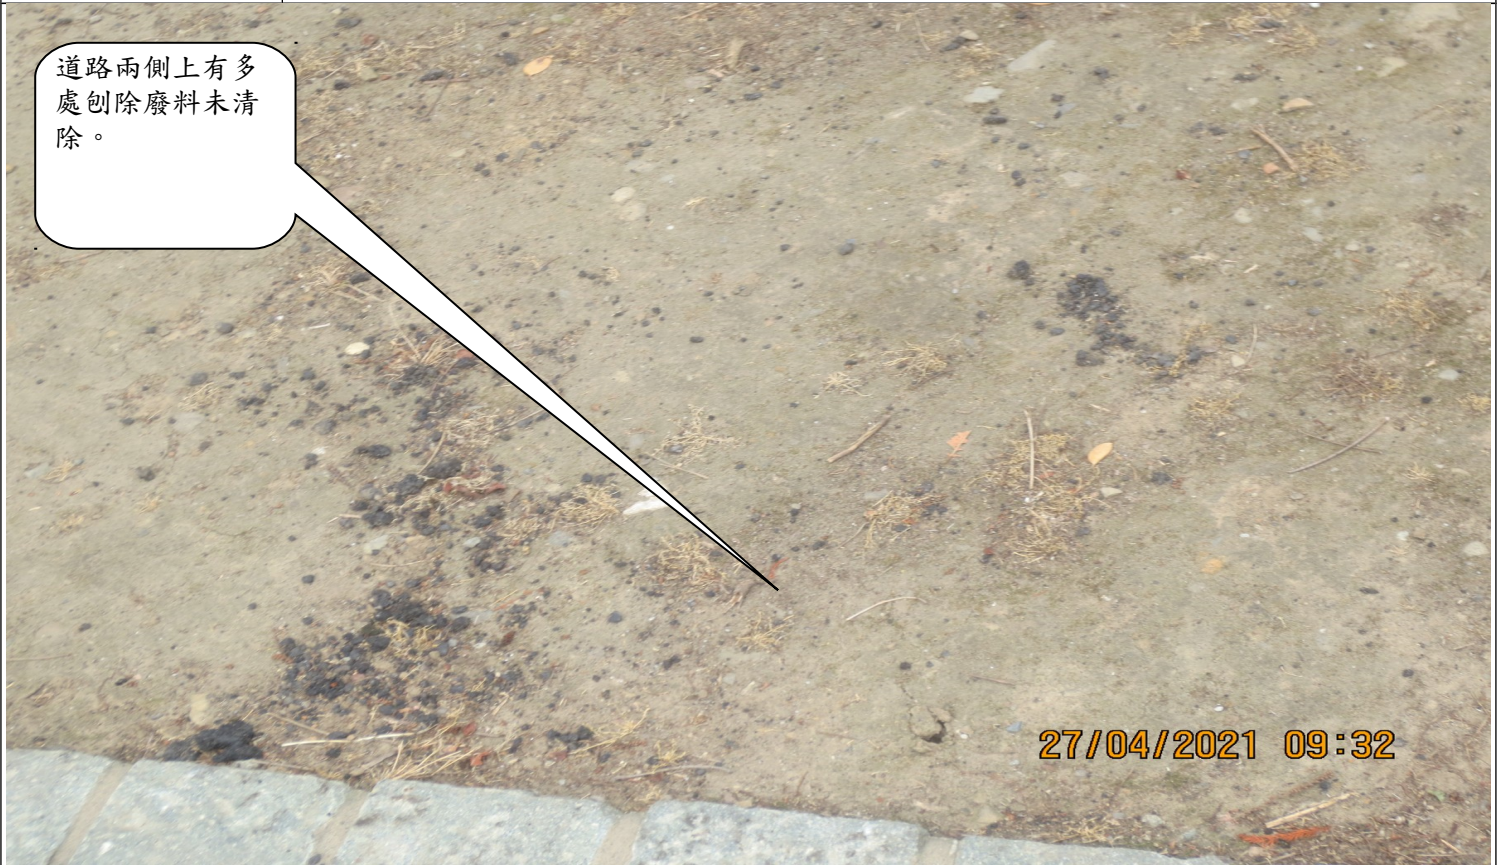
F2 工區 0K 處左側與巷道交叉處，巷道左側(本工程範圍內)嵌深 2~3 公尺，路邊 RC 牆鋼筋外露約 1 公尺，無套蓋且未設護欄易造成車輛墜落即穿刺風險，請研議改善方法。

道路兩側上有多處刨除廢料未清除。
