## 新竹縣政府工程查核代表照片表

拍攝日期：**110.05.03**

工程名稱：新竹縣長安國小 109 年度操場整建工程

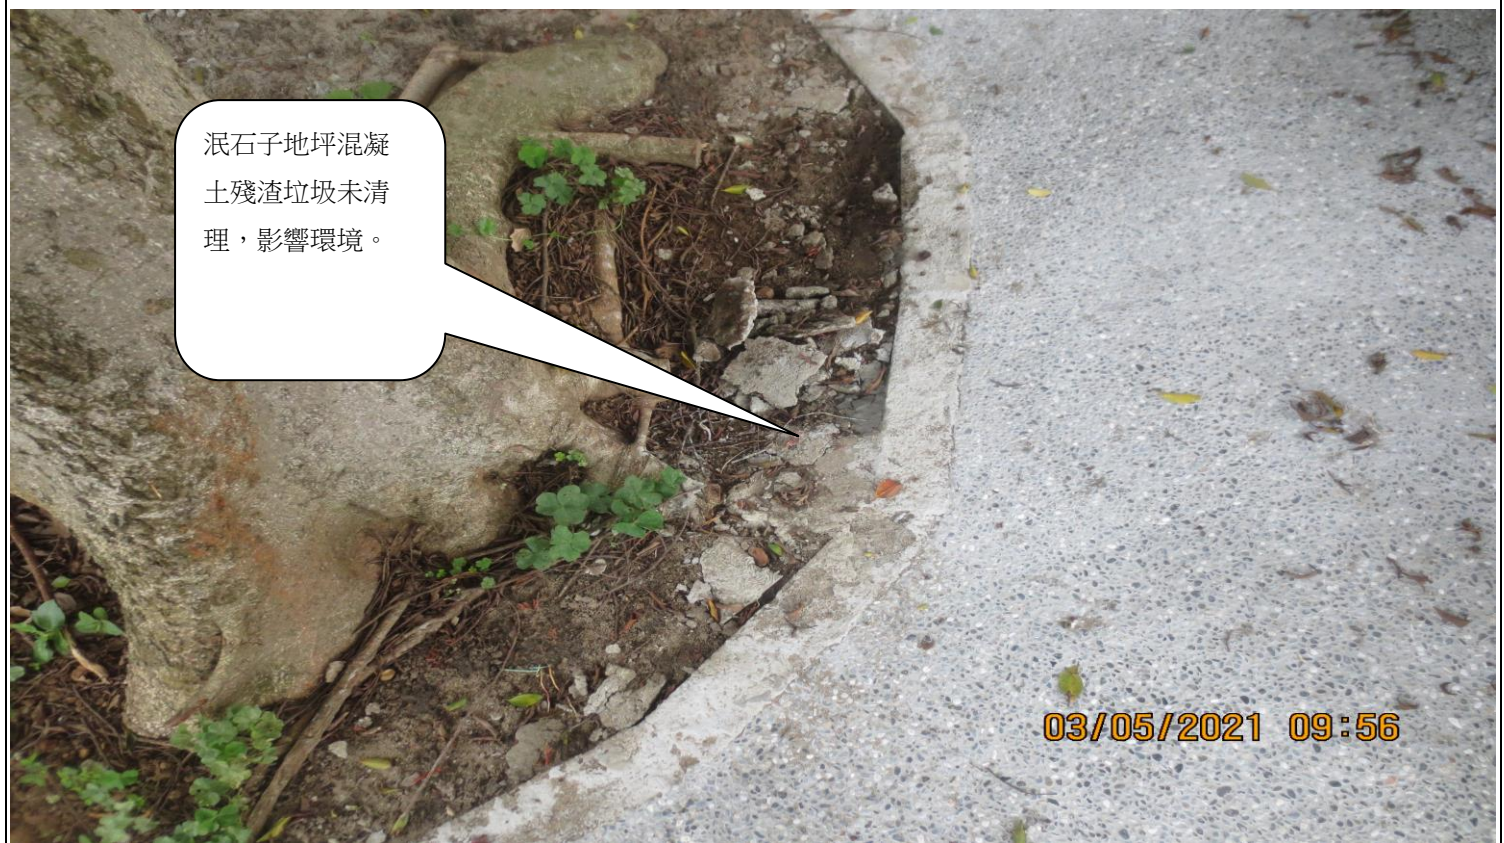
泔石子地坪混凝土殘渣垃圾未清理，影響環境。

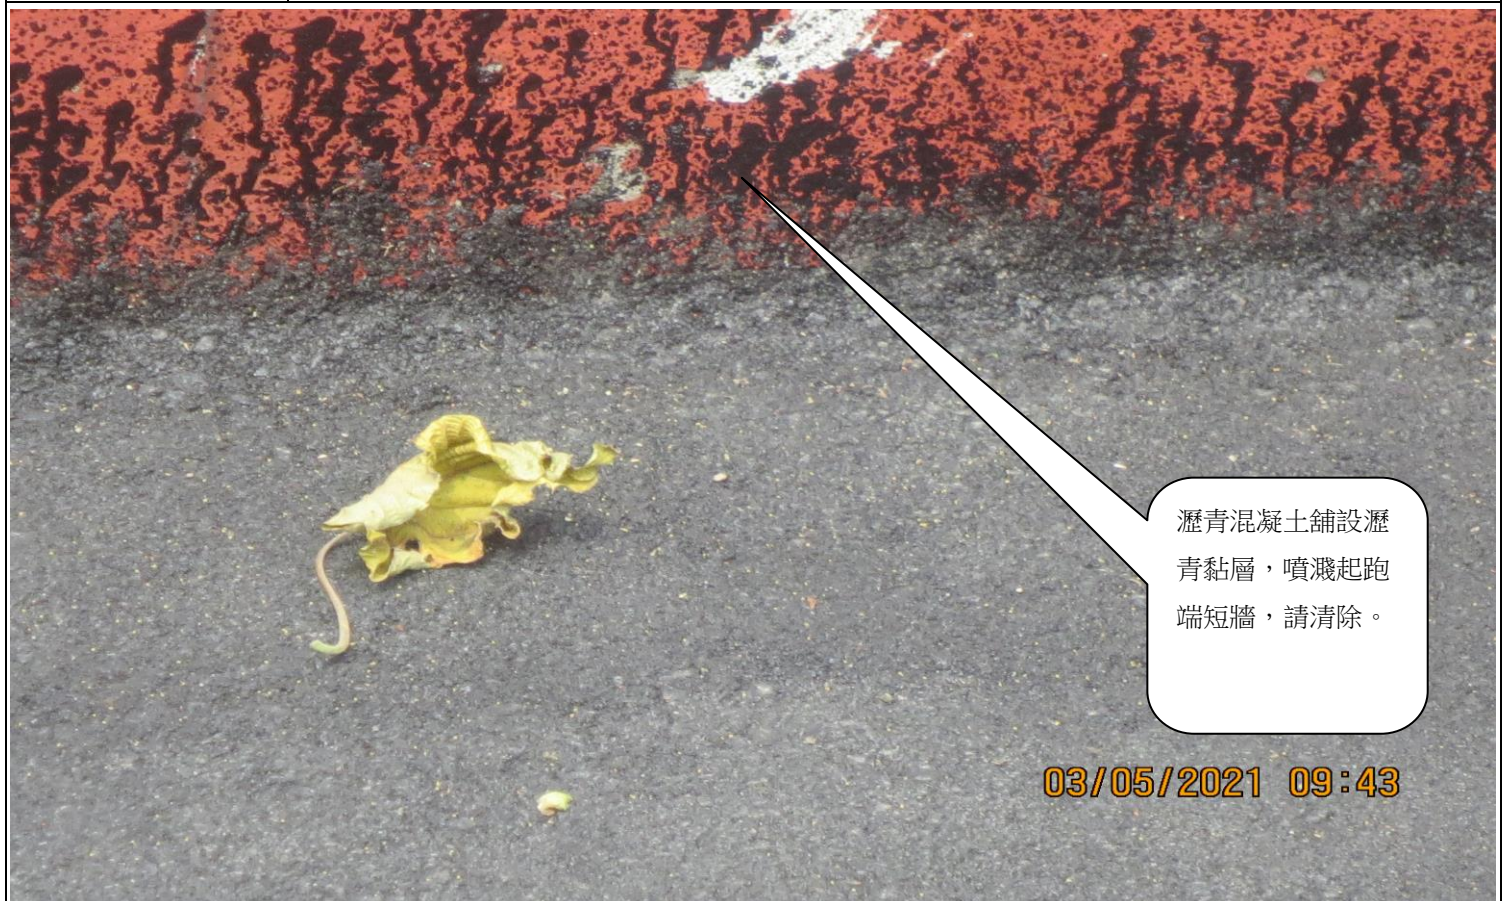
瀝青混凝土鋪設瀝青黏層，噴濺起跑端短牆，請清除。

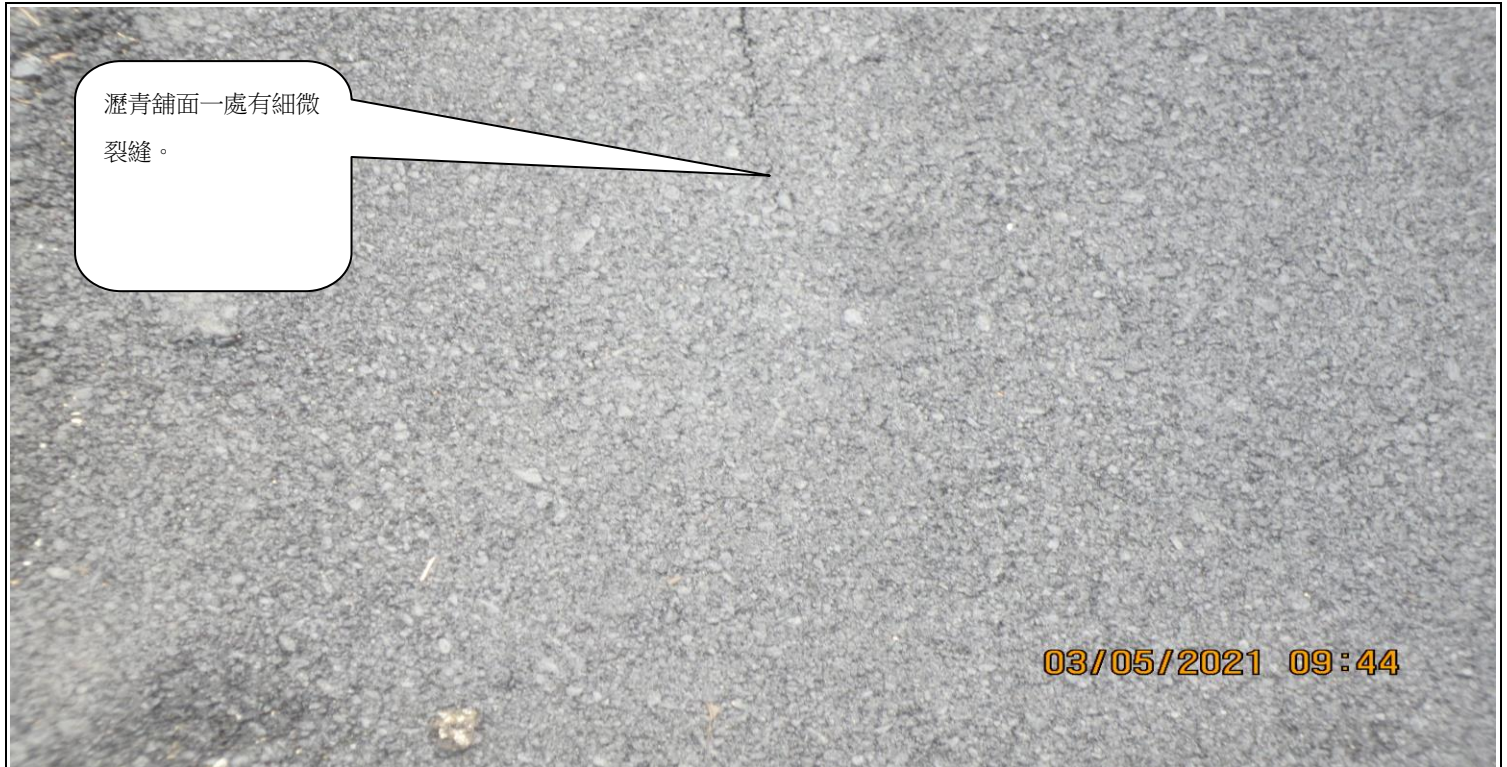
瀝青鋪面一處有細微裂縫。

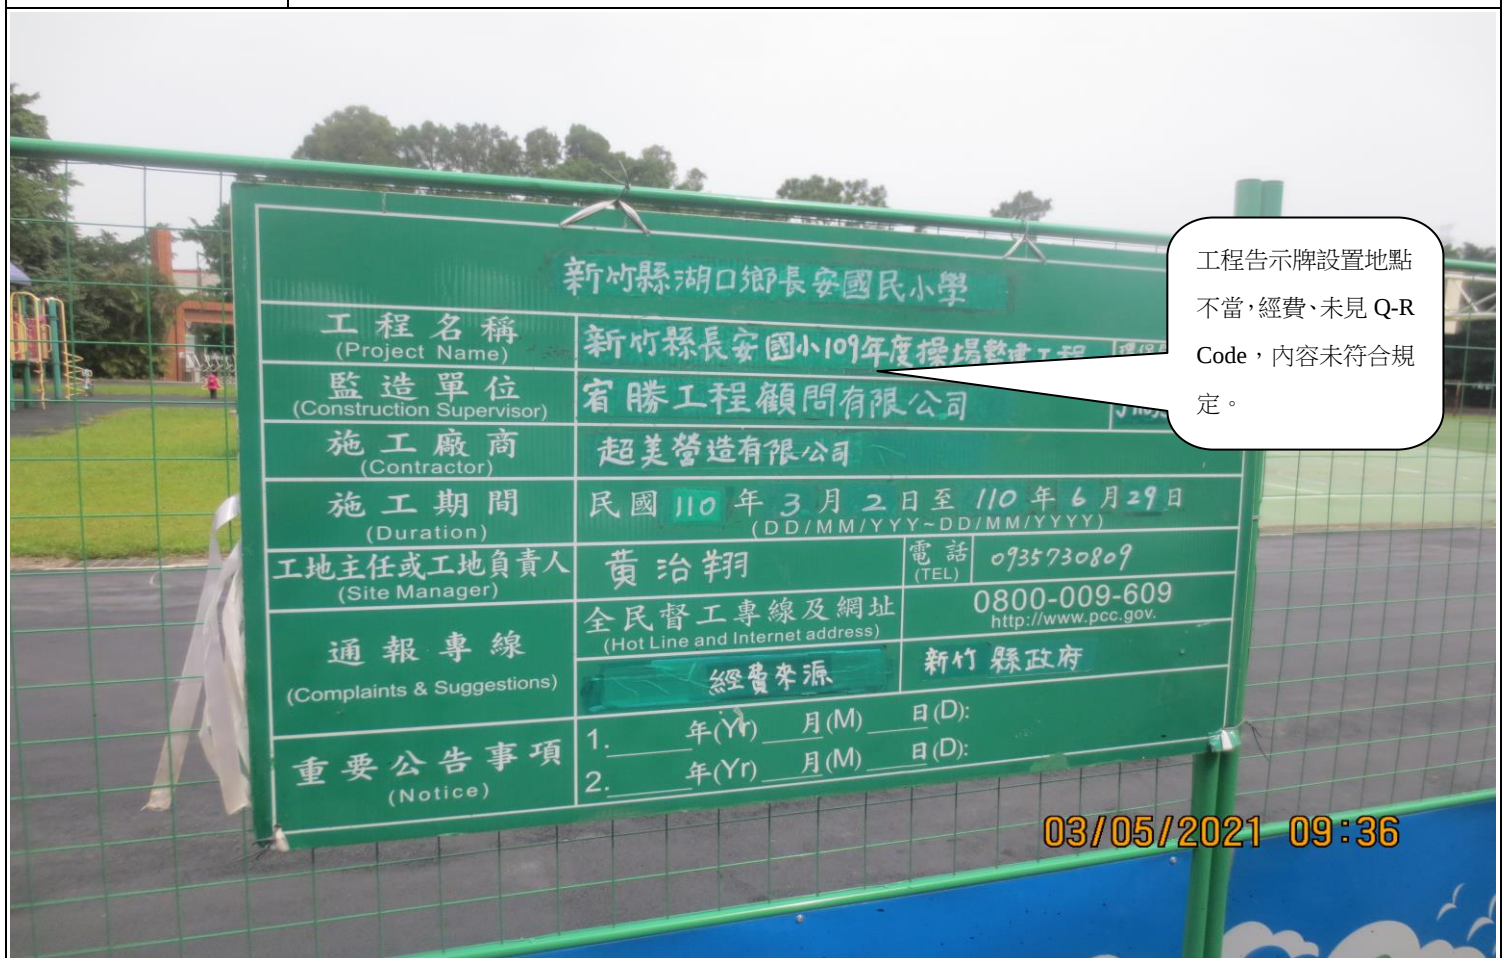
工程告示牌設置地點不當，經費、未見 Q-R Code，內容未符合規定。

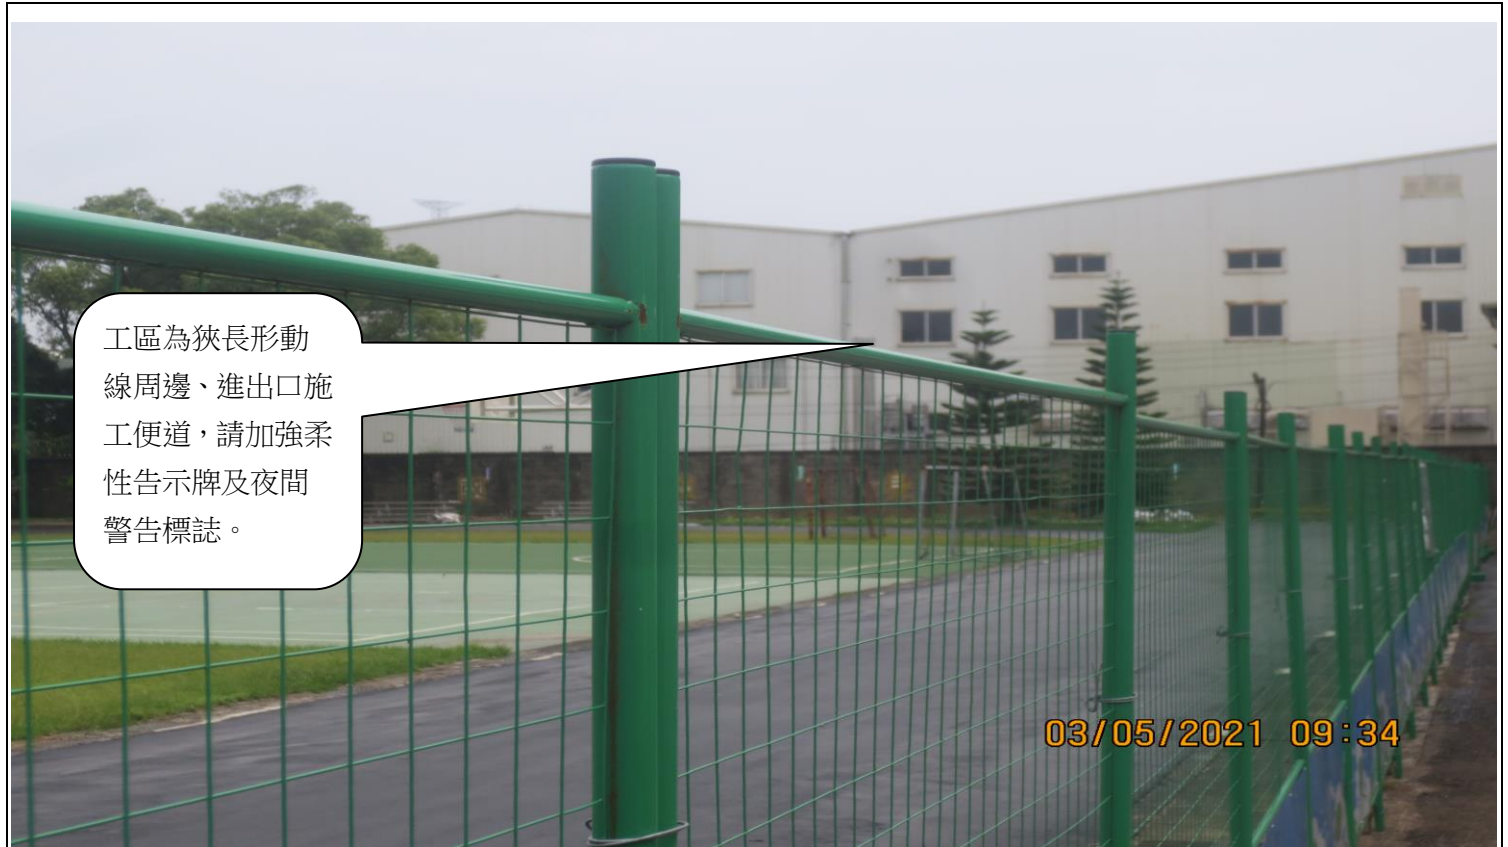
工區為狹長形動線周邊、進出口施工便道，請加強柔性告示牌及夜間警告標誌。

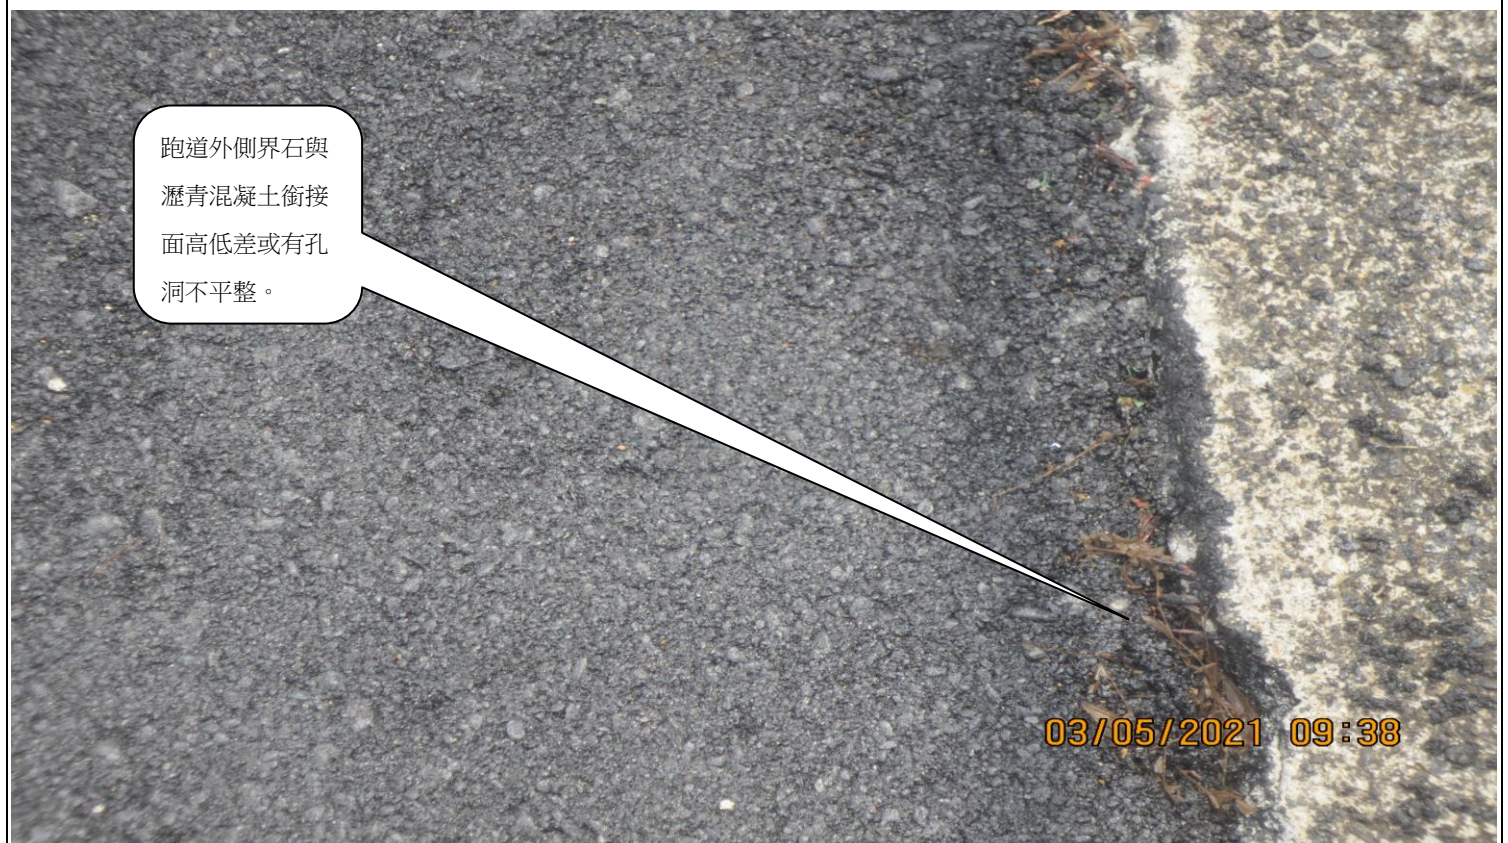
跑道外側界石與瀝青混凝土銜接面高低差或有孔洞不平整。
