# 新竹縣政府工程查核代表照片表

拍攝日期：110.04.26

工程名稱：鳳山溪水月意象景觀橋新建工程案

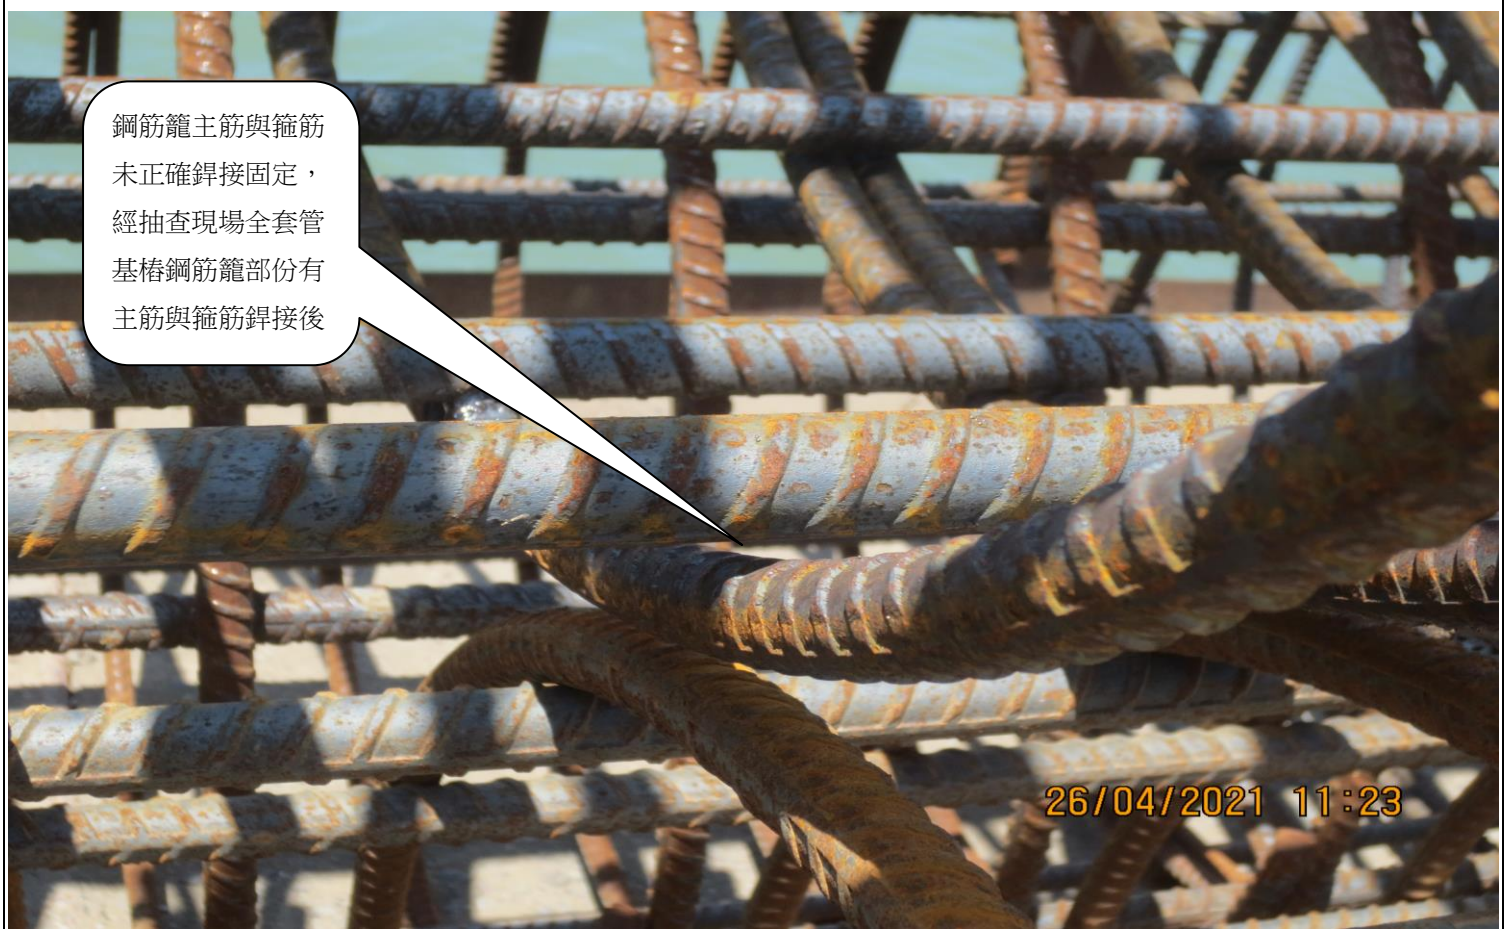
(全套管基樁)鋼筋籠主筋與箍筋未正確銲接固定，經抽查現場全套管基樁鋼筋籠部份有主筋與箍筋銲接後脫落情形，疑銲接前未確實將主筋與箍筋表面浮鏽確實祛除。

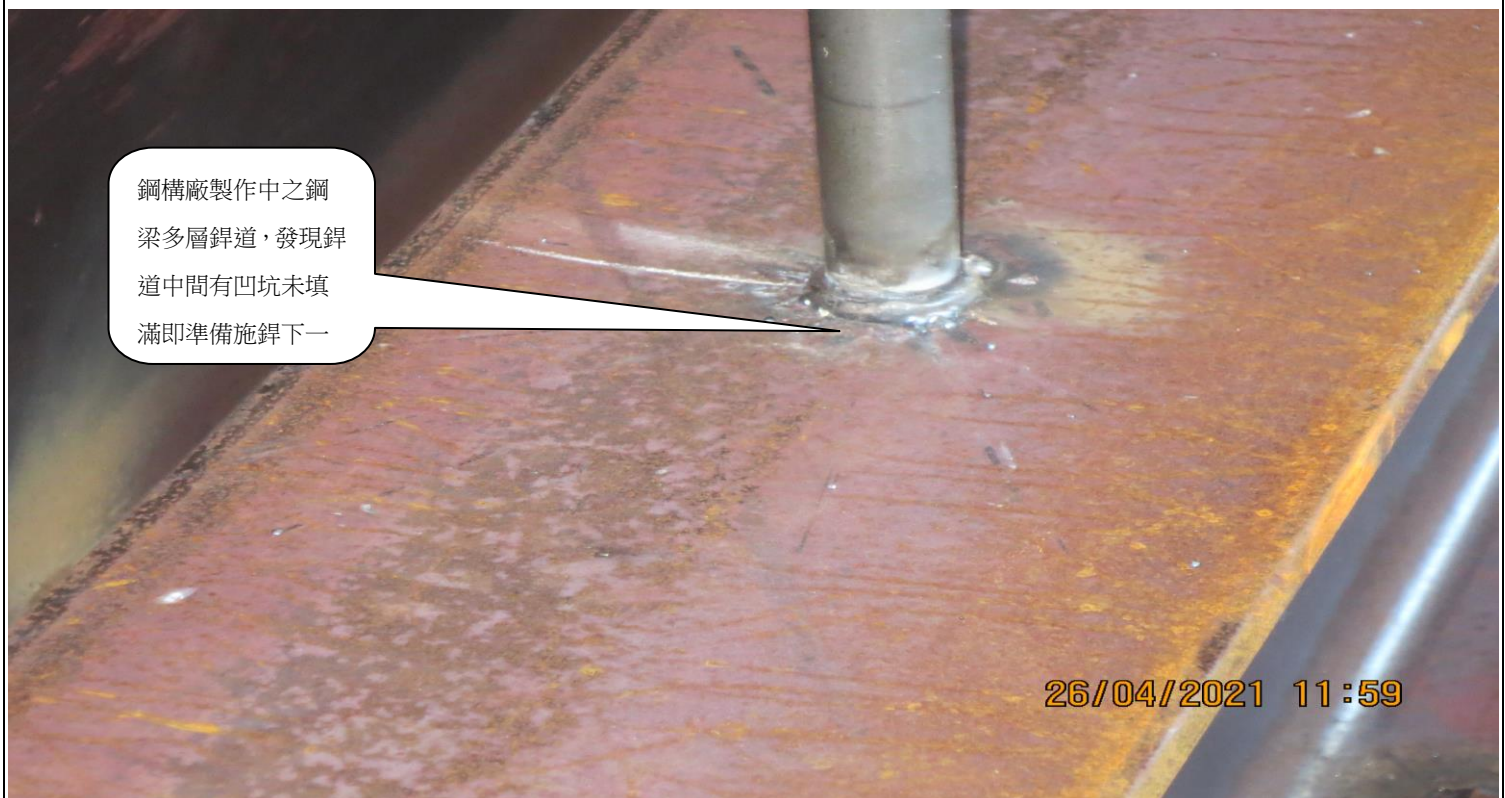
鋼構廠製作中之鋼梁多層銲道，發現銲道中間有凹坑未填滿即準備施銲下一層銲道。

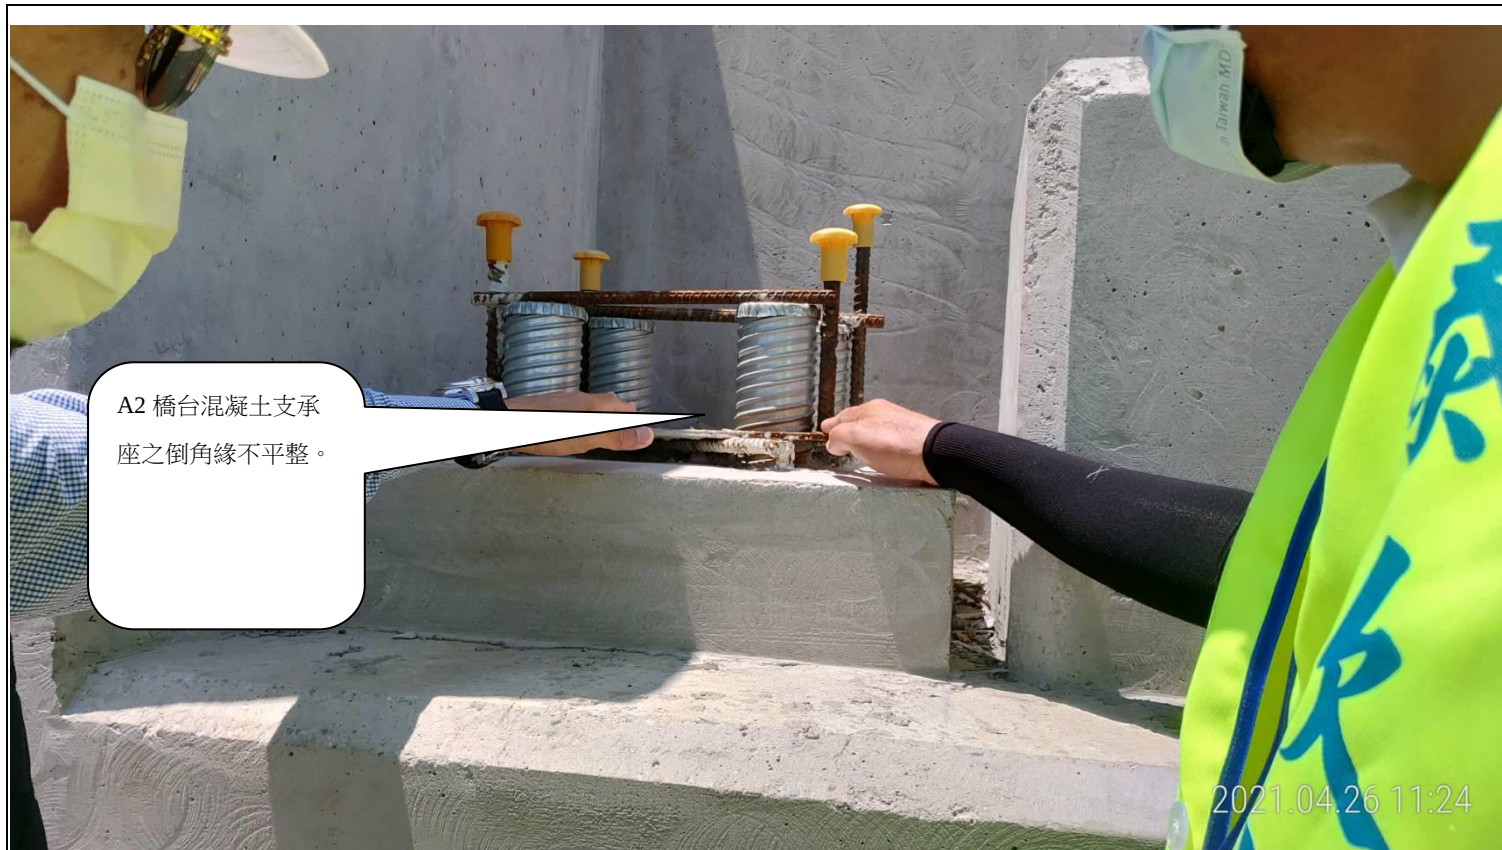
A2 橋台混凝土支承座之倒角緣不平整。

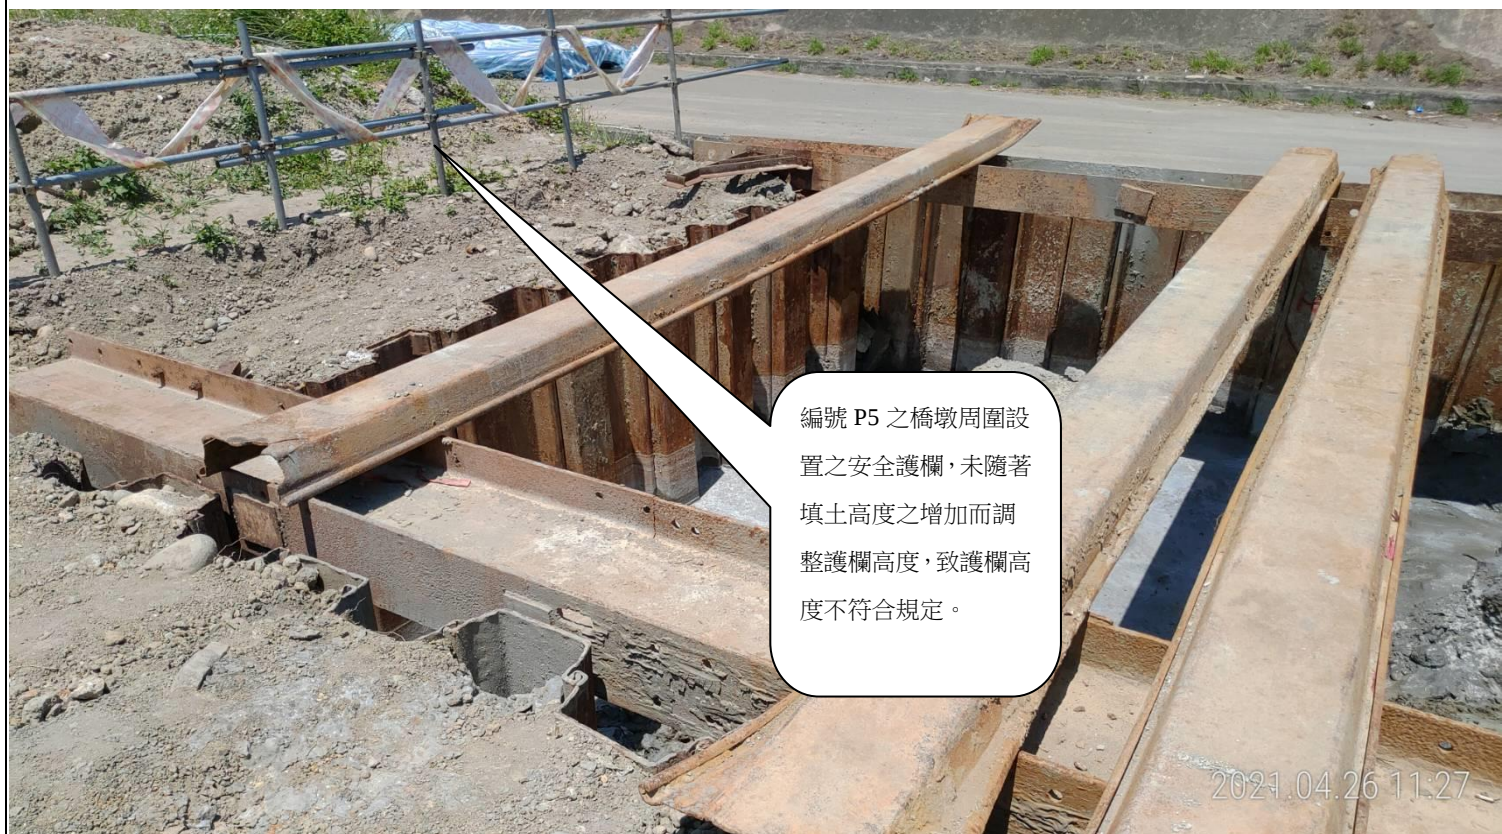
編號 P5 之橋墩周圍設置之安全護欄，未隨著填土高度之增加而調整護欄高度，致護欄高度不符合規定。
