## 新竹縣政府工程查核代表照片表

拍攝日期：110.04.26

工程名稱：鳳山溪水月意象景觀橋新建工程案

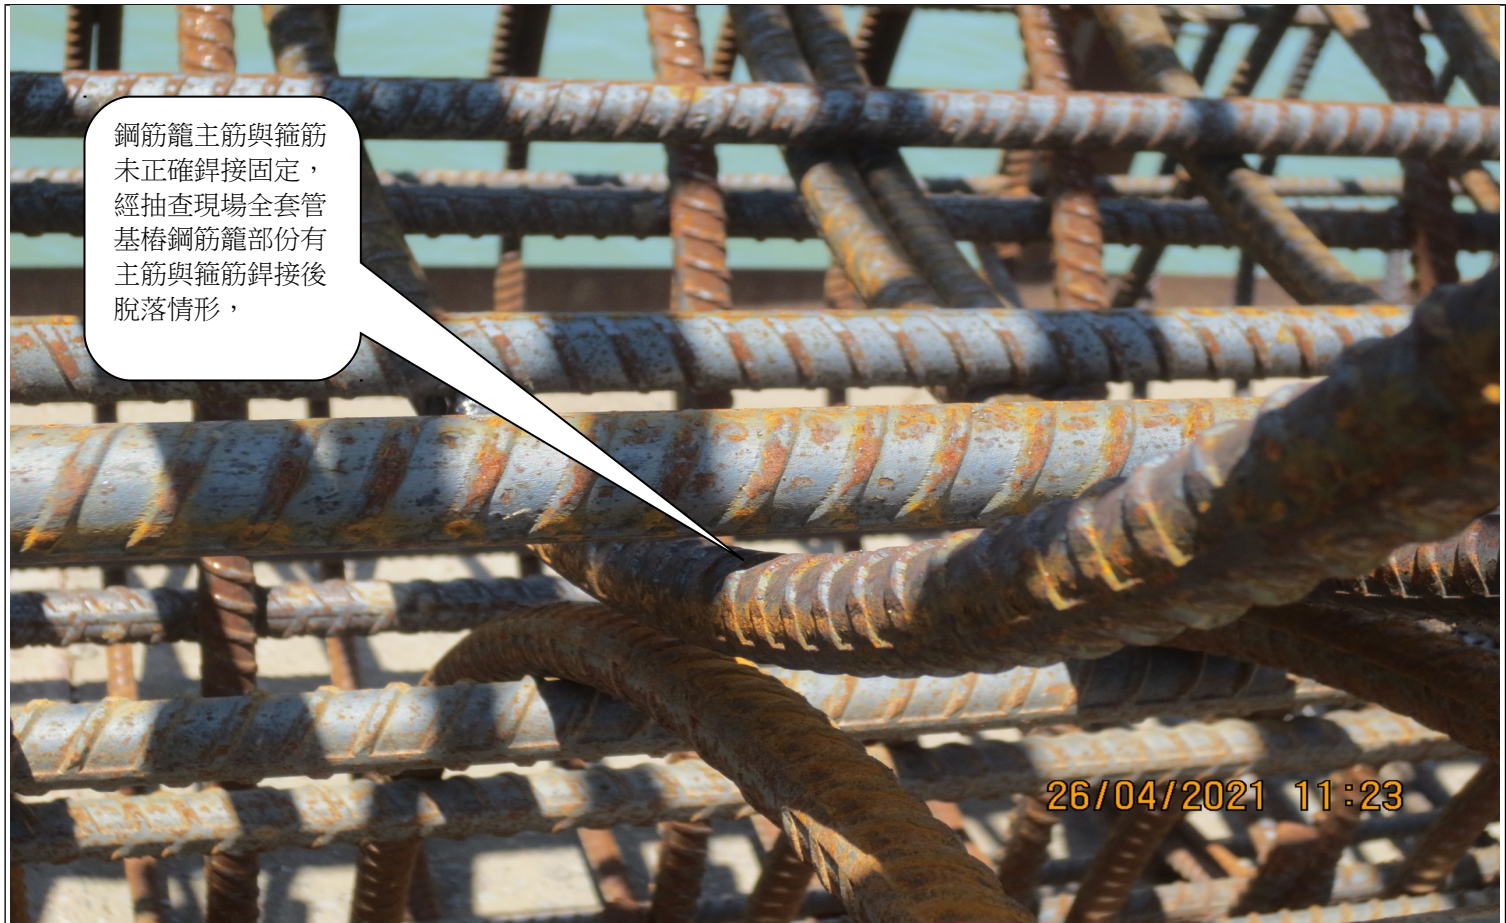
(全套管基樁) 鋼筋籠主筋與箍筋未正確銲接固定，經抽查現場全套管基樁鋼筋籠部份有主筋與箍筋銲接後脫落情形，疑銲接前未確實將主筋與箍筋表面浮銹確實祛除。

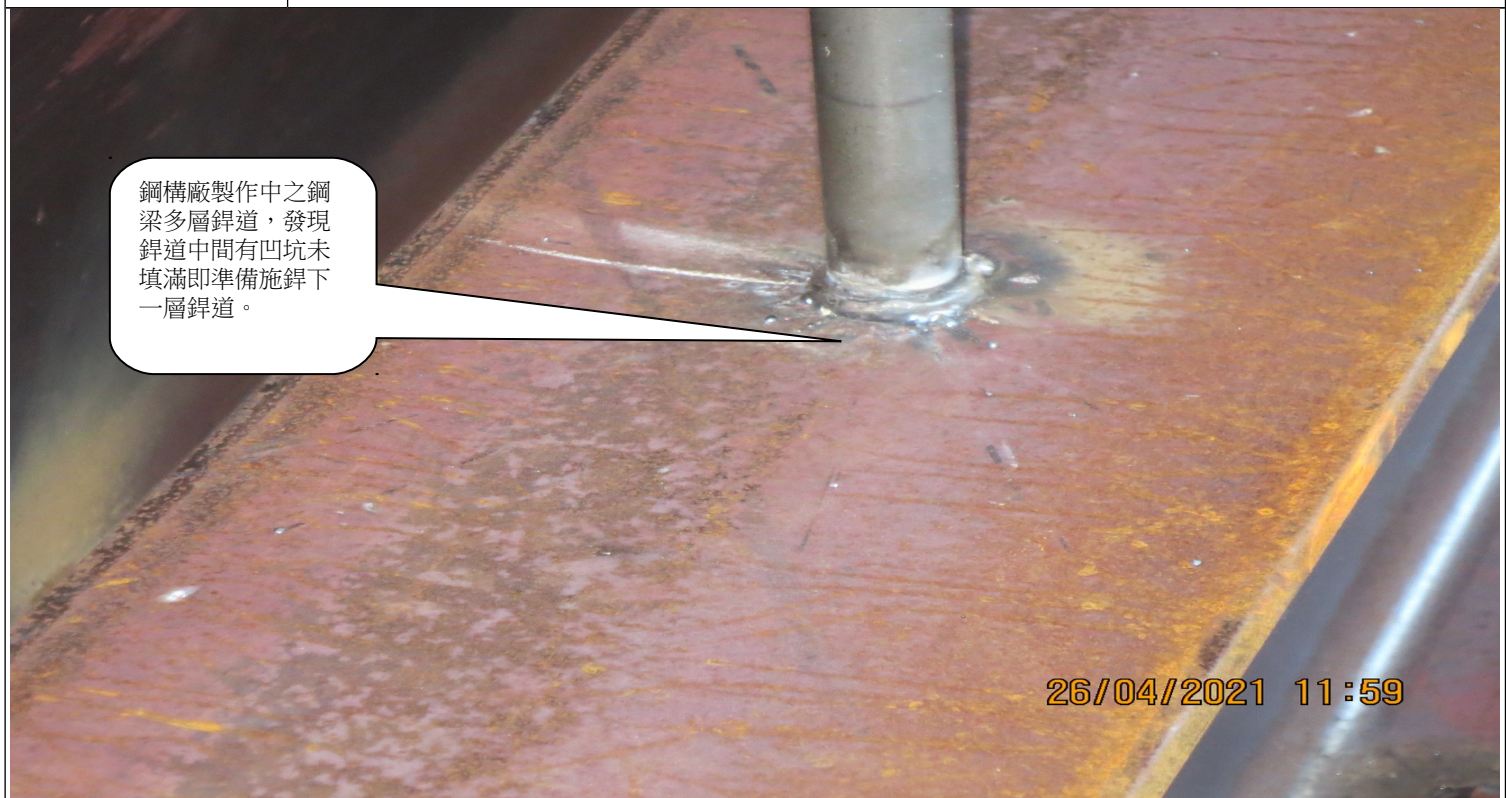
| 說明 | 鋼構廠製作中之鋼梁多層鐸道，發現鐸道中間有凹坑未填滿即準備施鐸下一層鐸道。 |

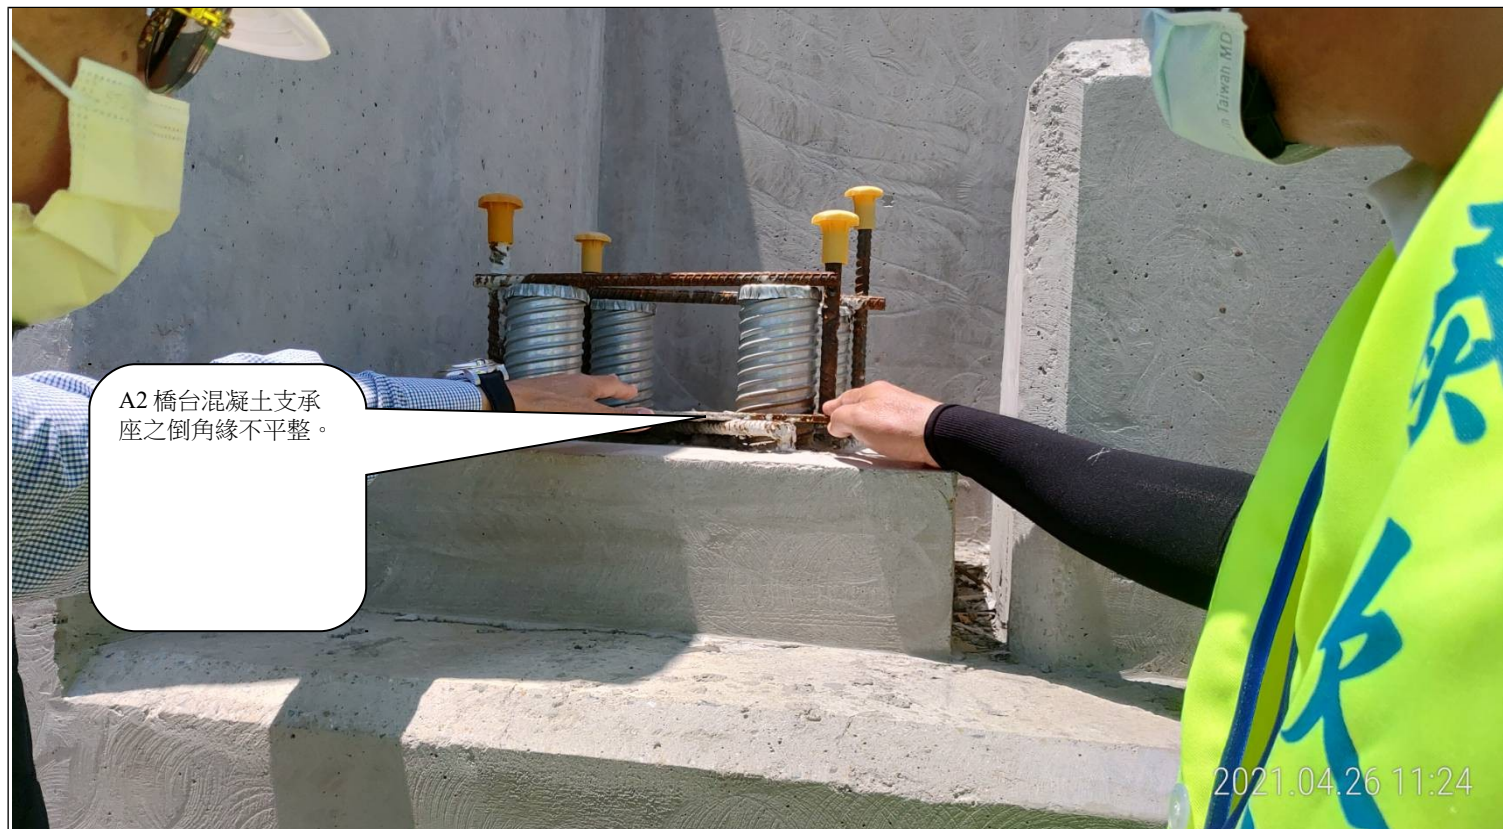
| 說明 | A2 橋台混凝土支承座之倒角緣不平整。 |

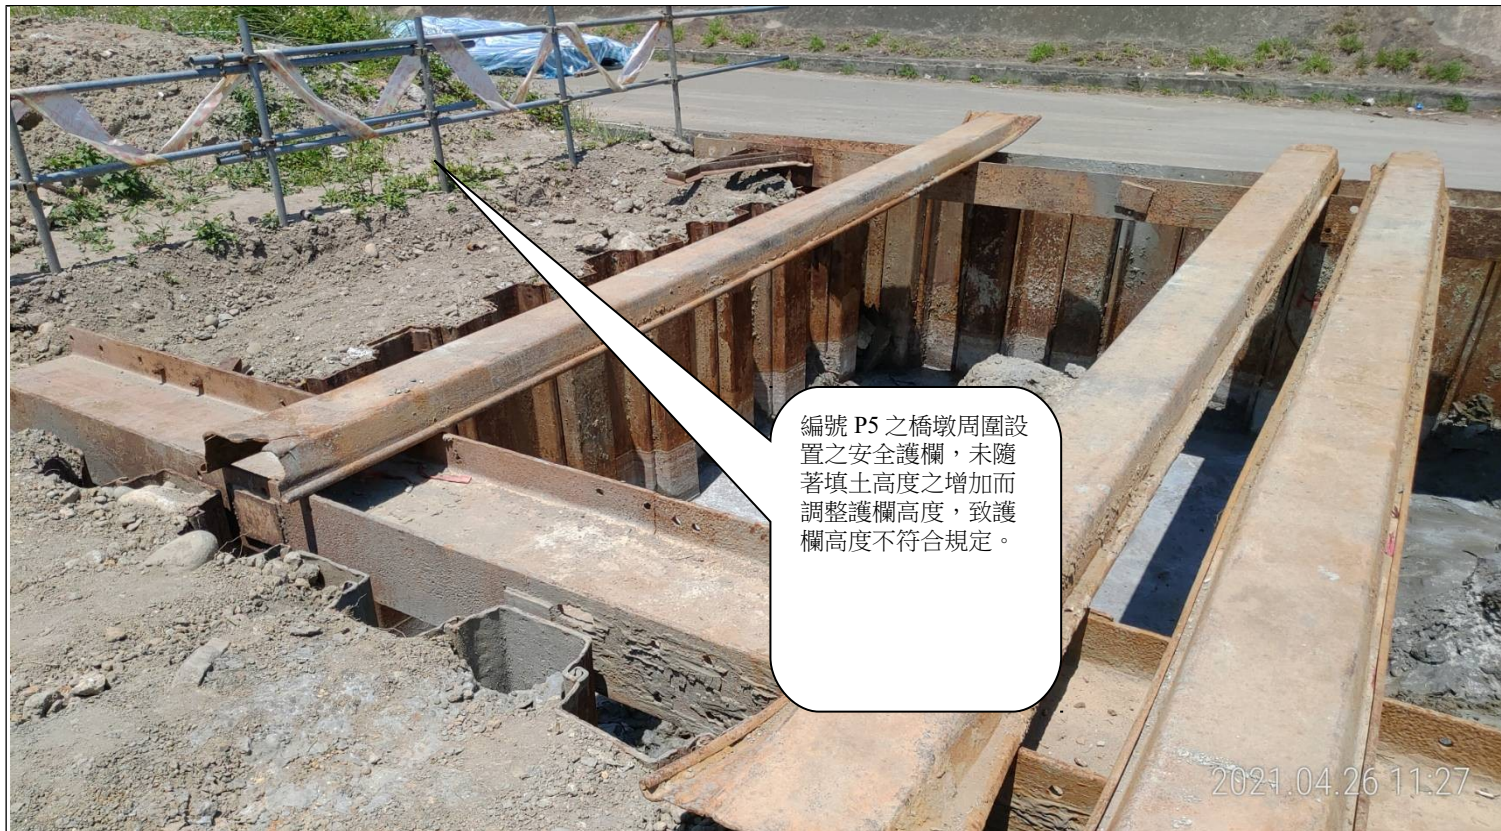
| 說明 | 編號 P5 之橋墩周圍設置之安全護欄，未隨著填土高度之增加而調整護欄高度，致護欄高度不符合規定。 |
