## 新竹縣政府工程查核代表照片表

拍攝日期：110.04.29

工程名稱：新豐鄉鳳坑村鳳鼻隧道北口道路新闢工程

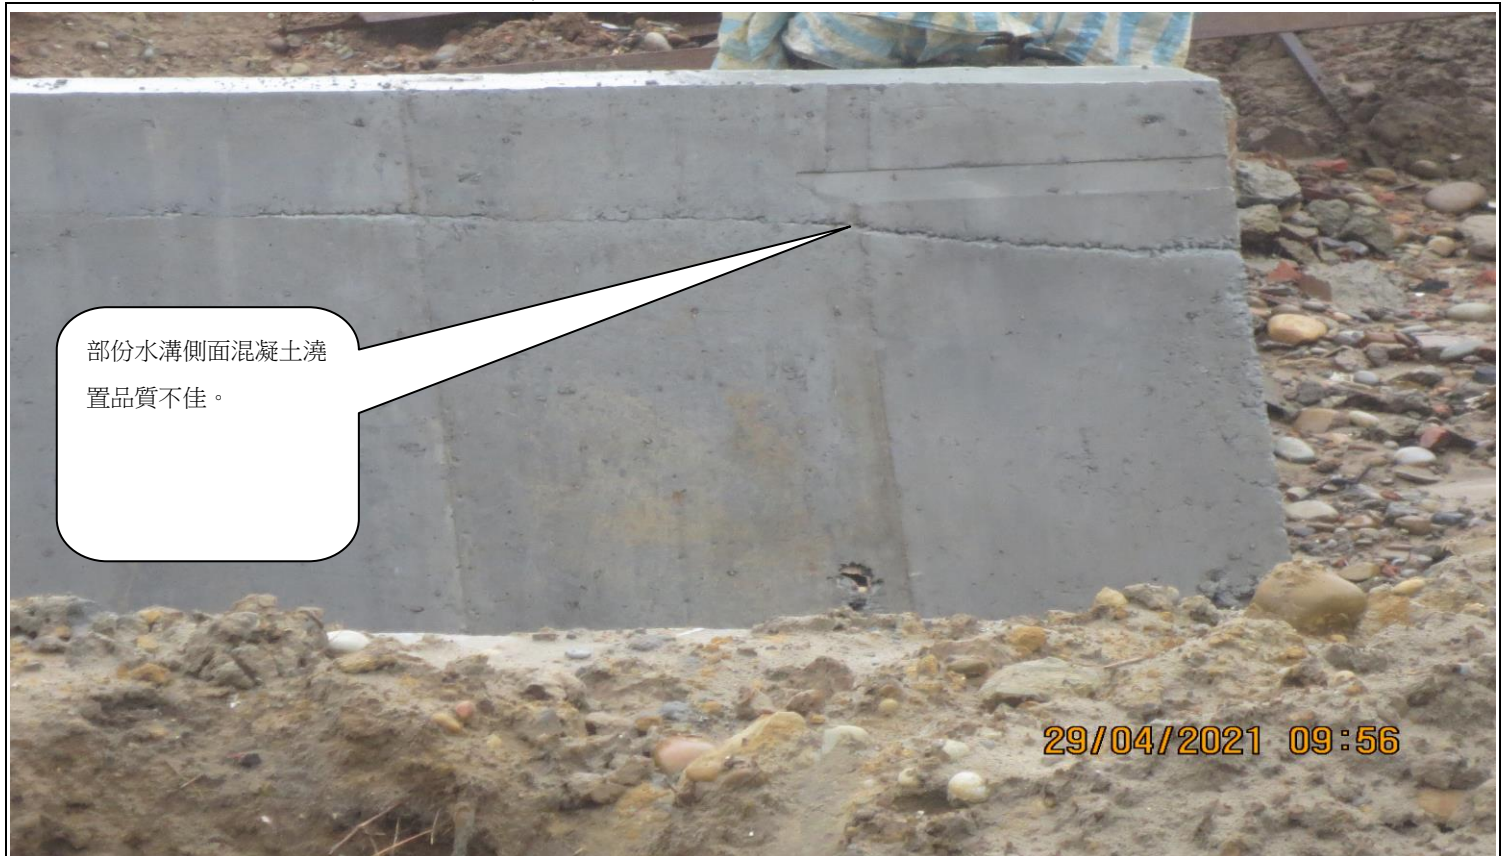
部份水溝側面混凝土澆置品質不佳。

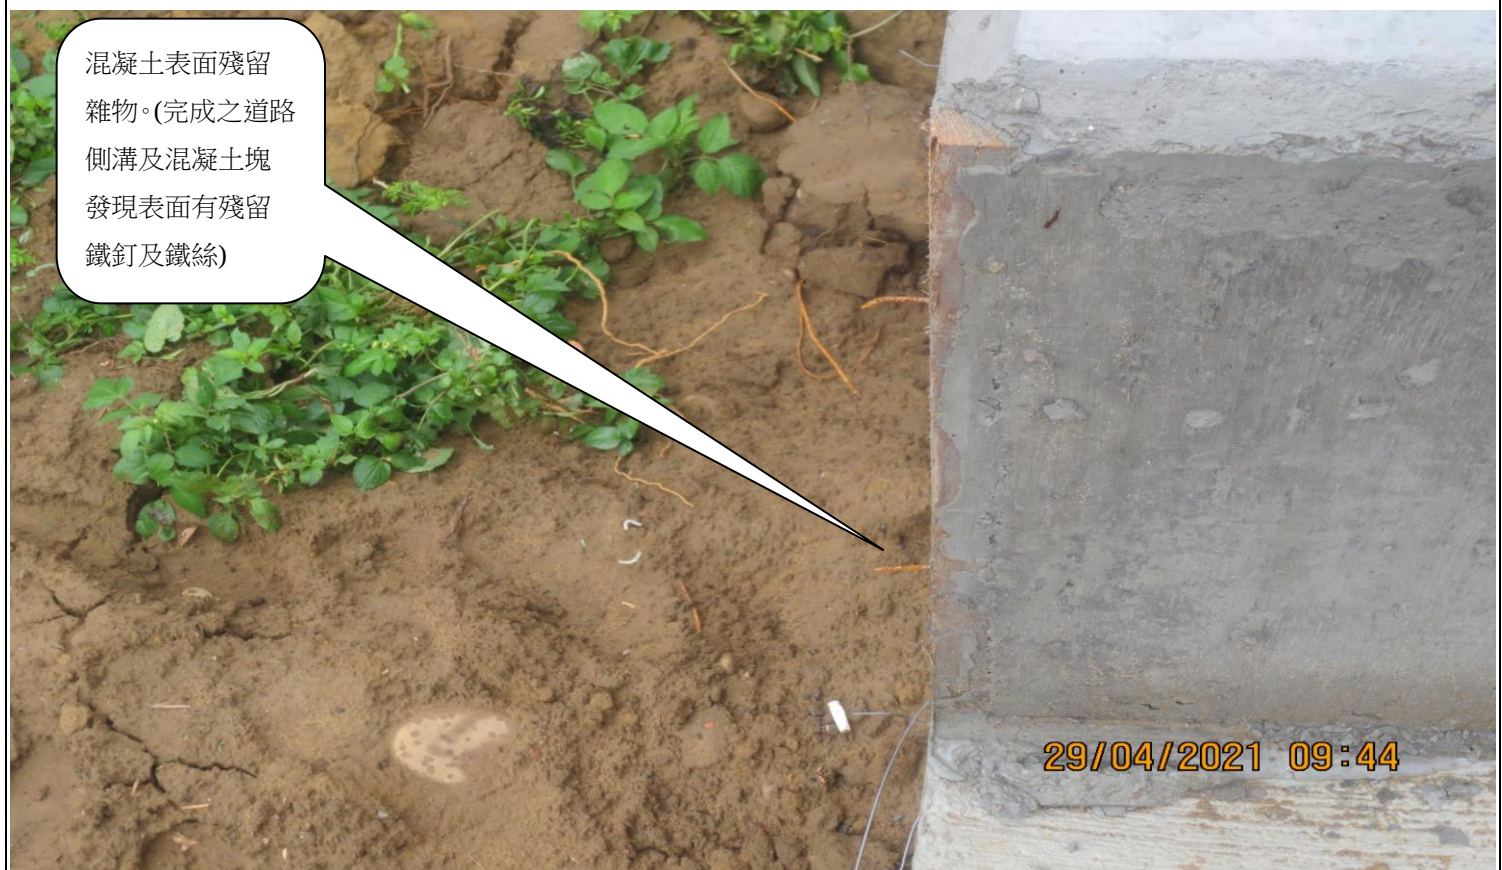
混凝土表面殘留雜物。(完成之道路側溝及混凝土塊發現表面有殘留鐵釘及鐵絲)

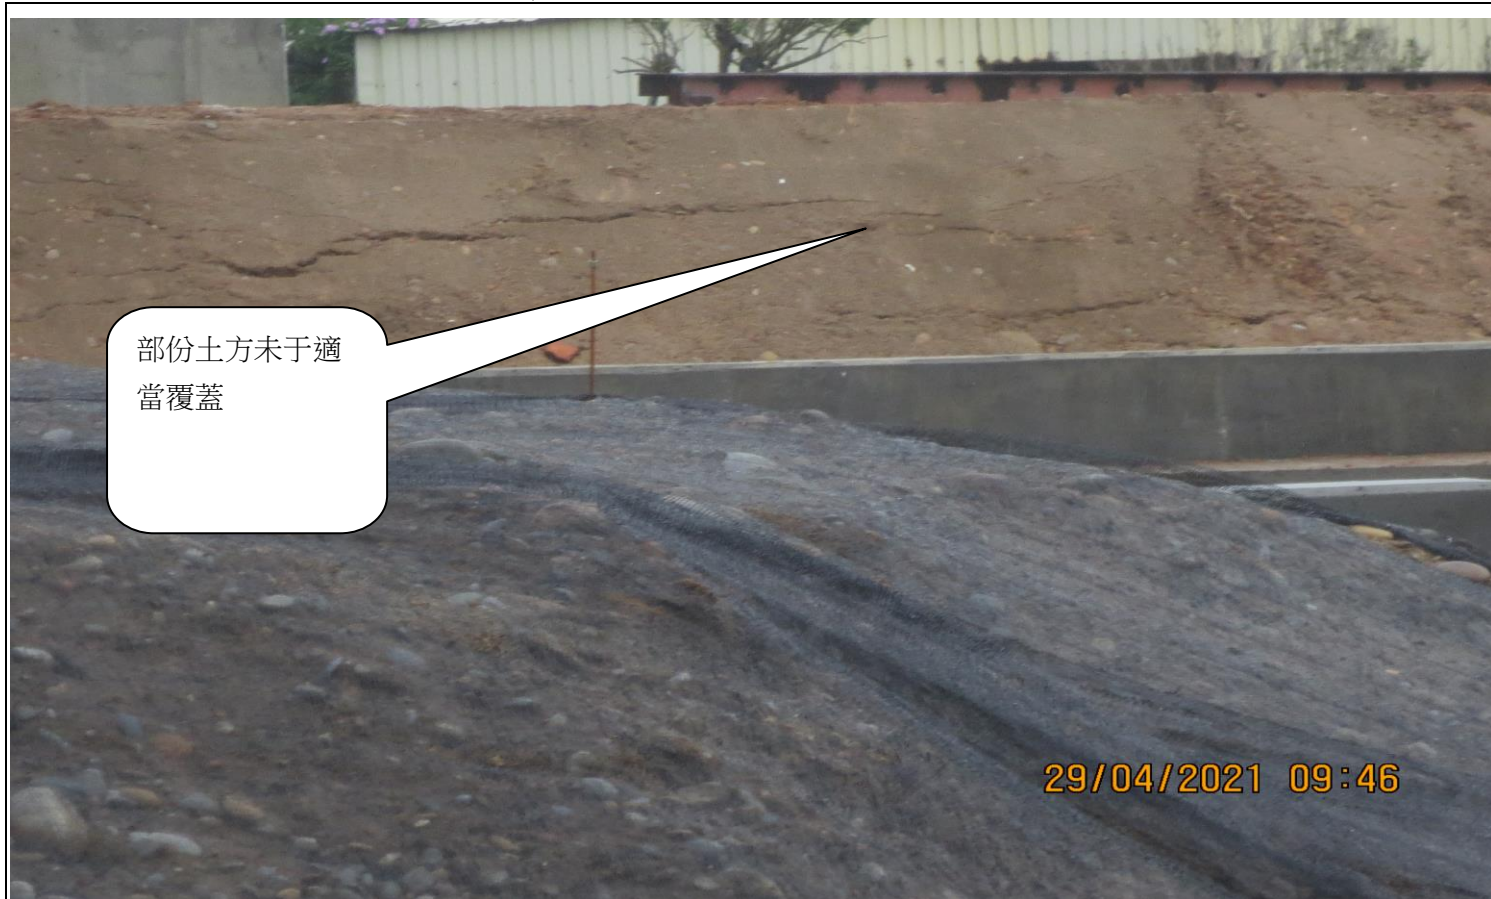
部份土方未于適當覆蓋

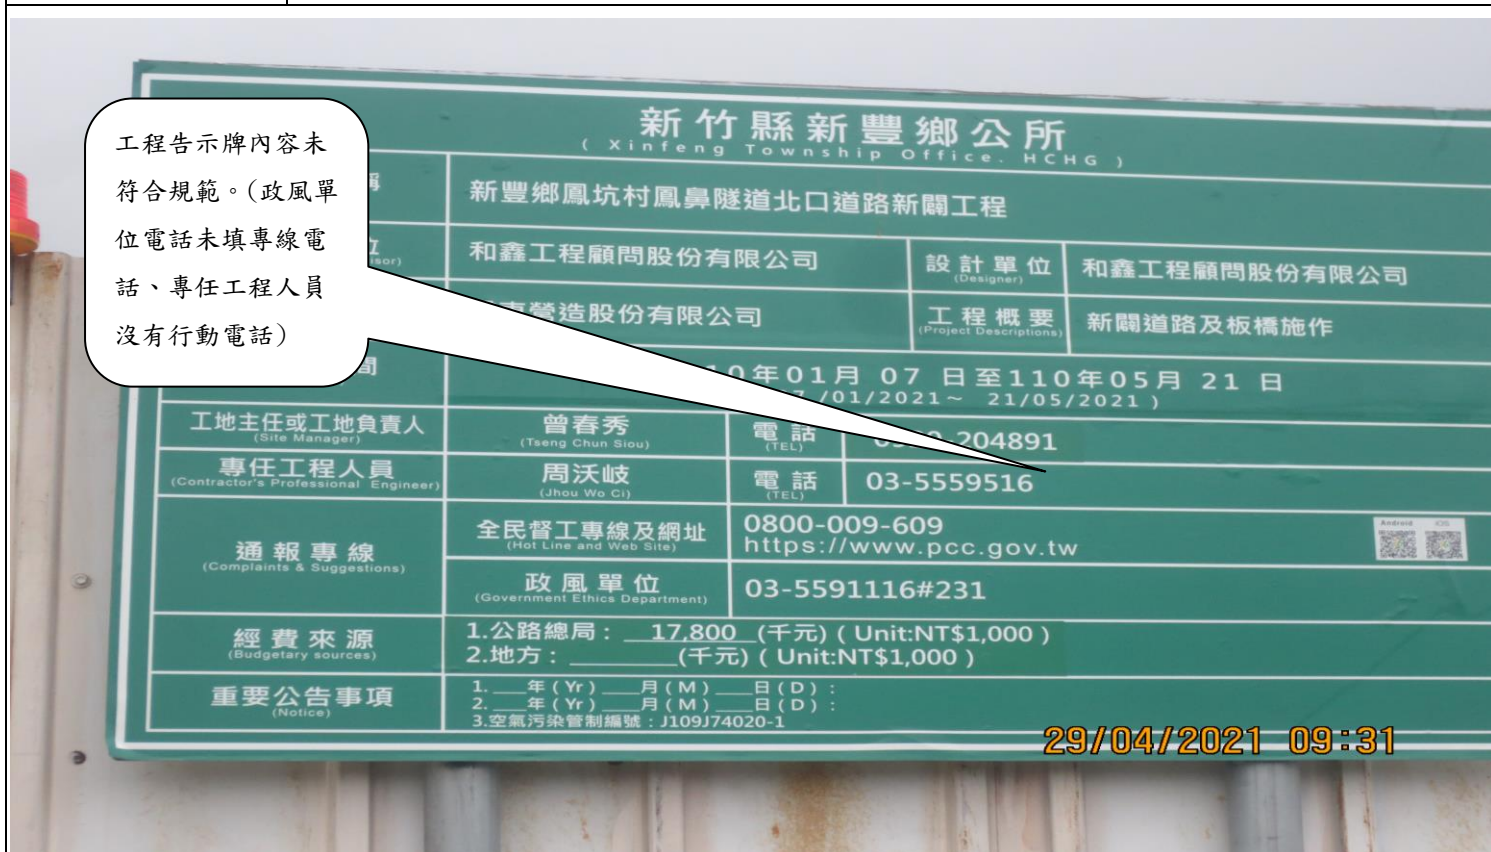
工程告示牌內容未符合規範。(政風單位電話未填專線電話、專任工程人員沒有行動電話)

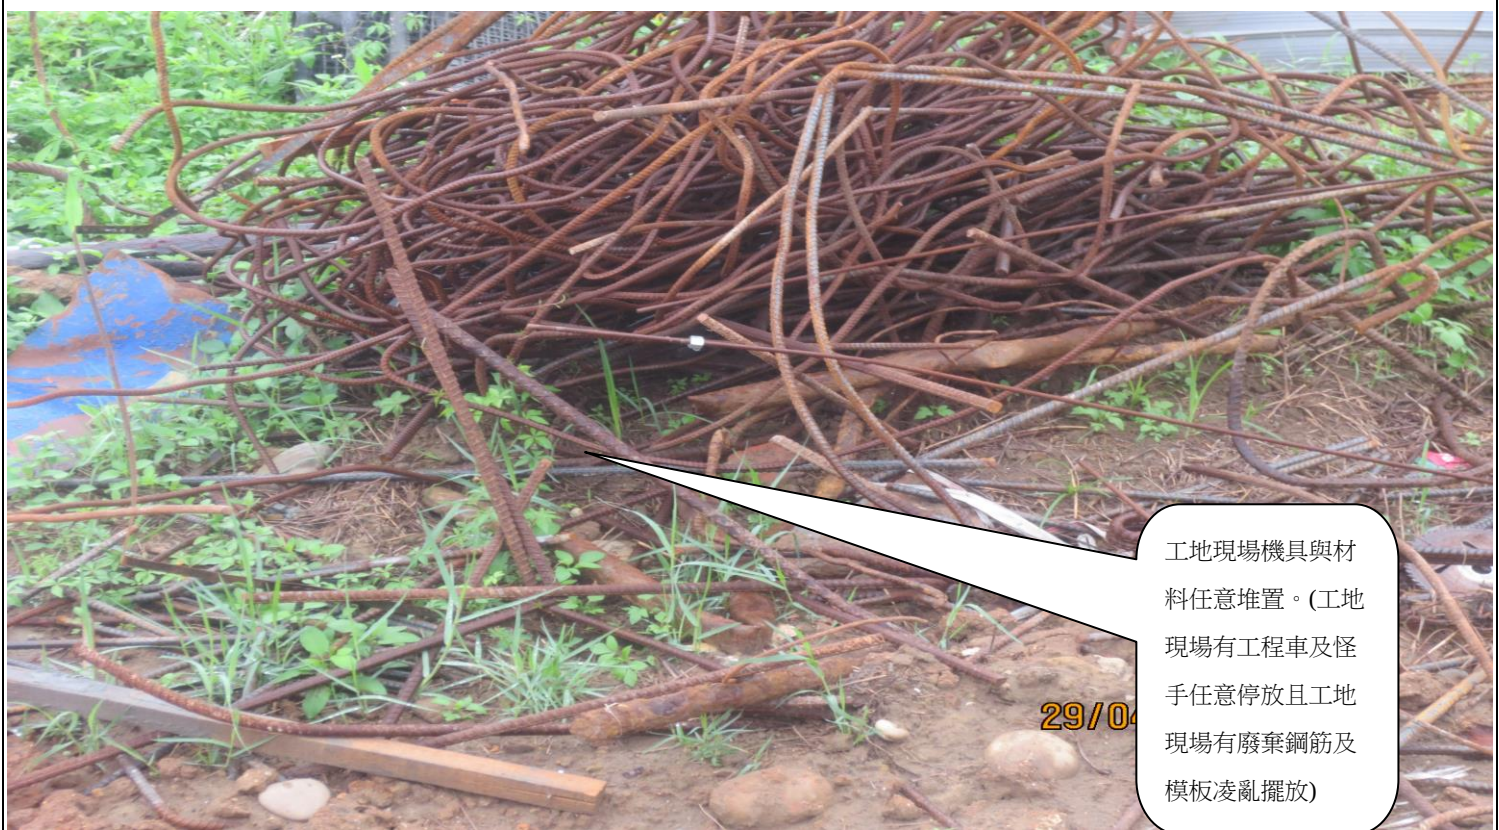
工地現場機具與材料任意堆置。(工地現場有工程車及怪手任意停放且工地現場有廢棄鋼筋及模板凌亂擺放)

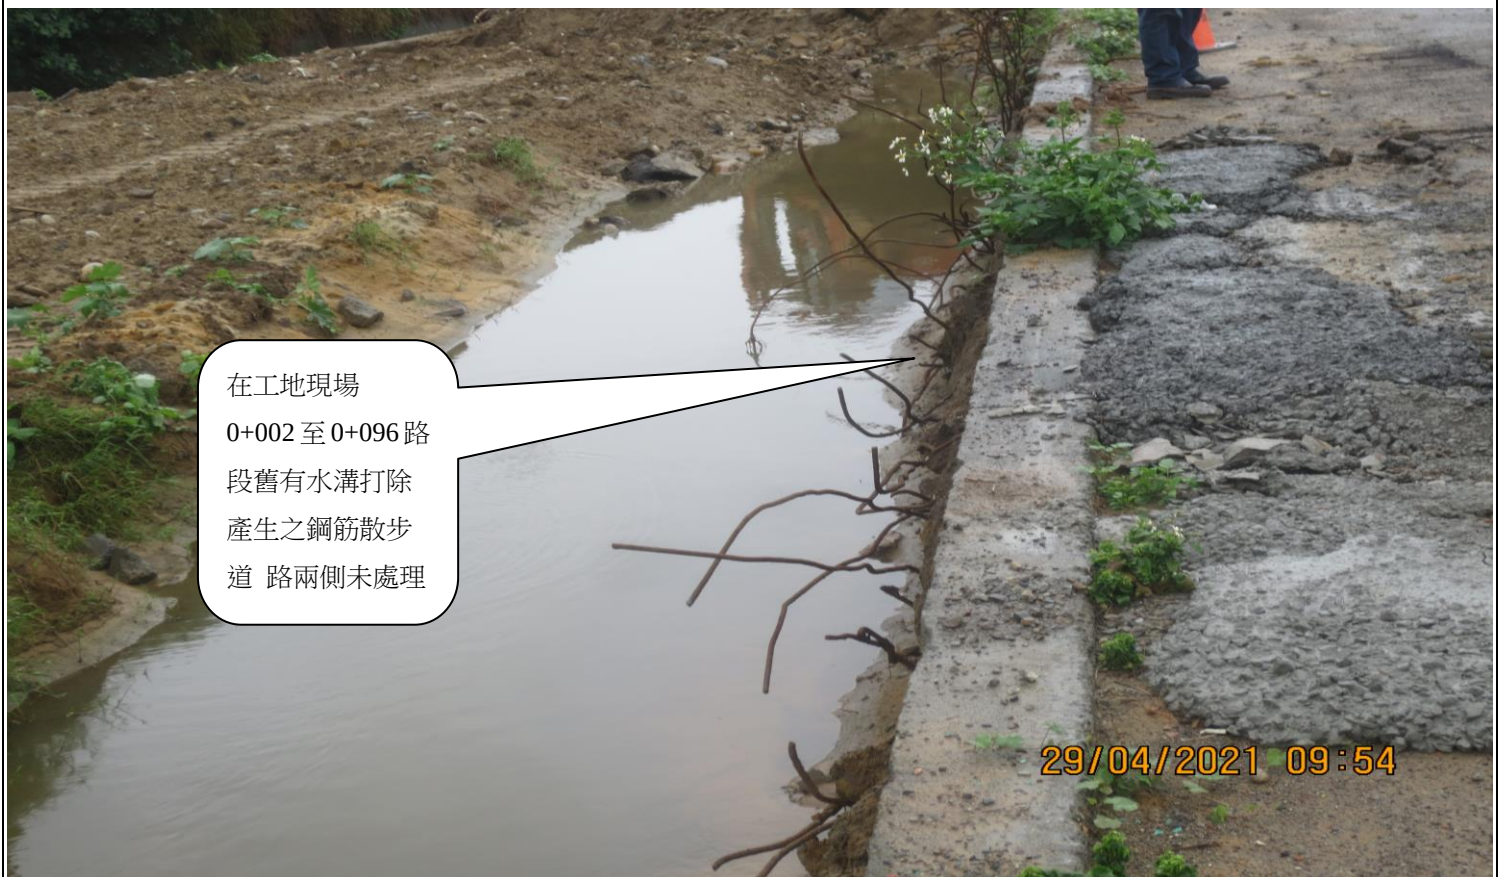
工作場所暴露之鋼筋等易發生被刺及擦傷災害者，未採取彎曲尖端、加蓋或加裝護套等防護設施。(在工地現場 0+002 至 0+096 路段舊有水溝打除產生之鋼筋散步道 路兩側未處理)

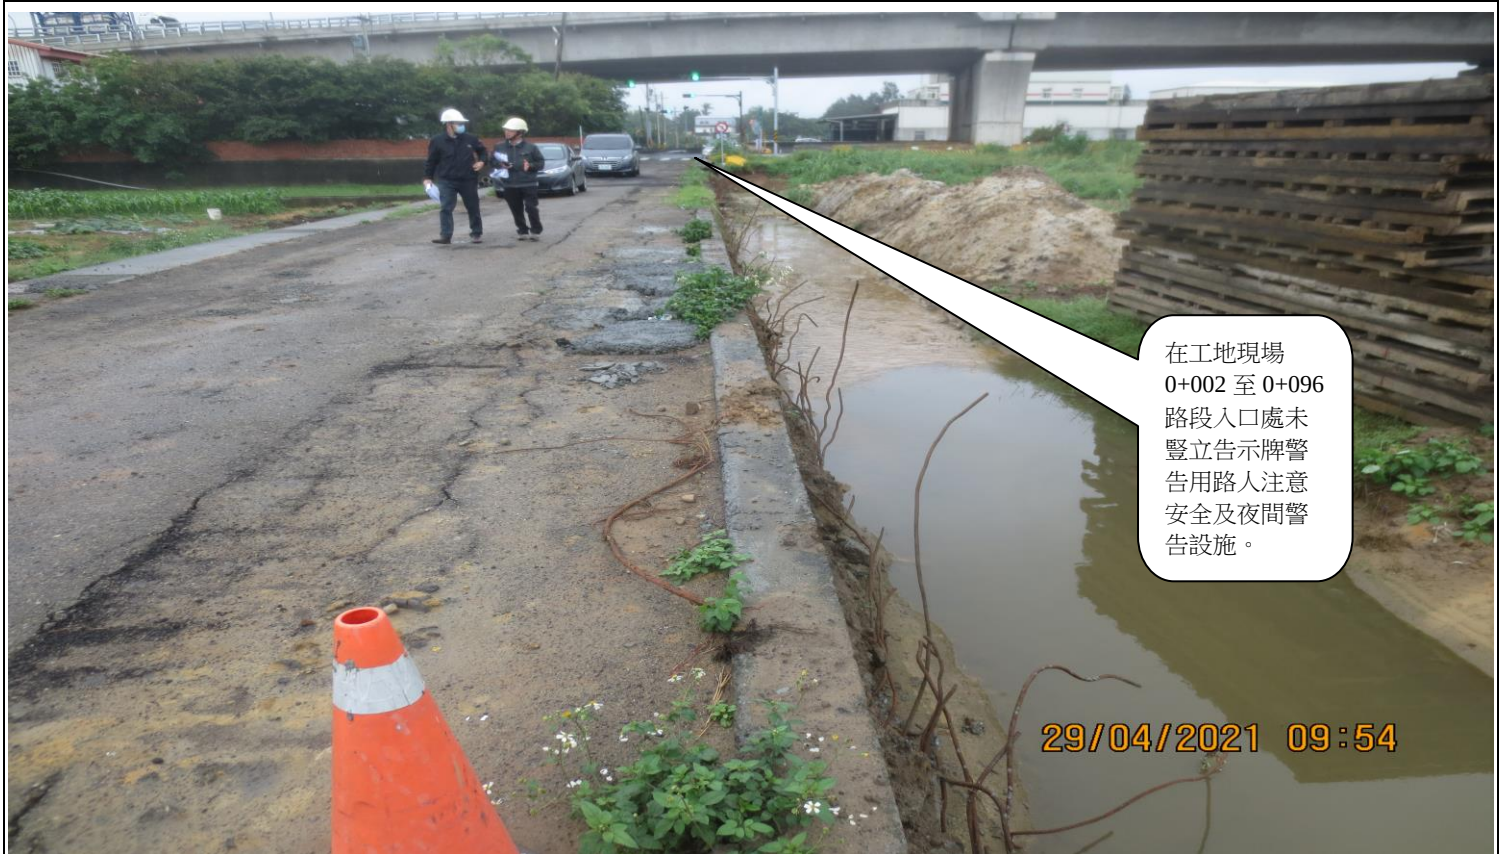
交通維持及安全管制措施未落實。(在工地現場 0+002 至 0+096 路段入口處未豎立告示牌警告用路人注意安全及夜間警告設施。)

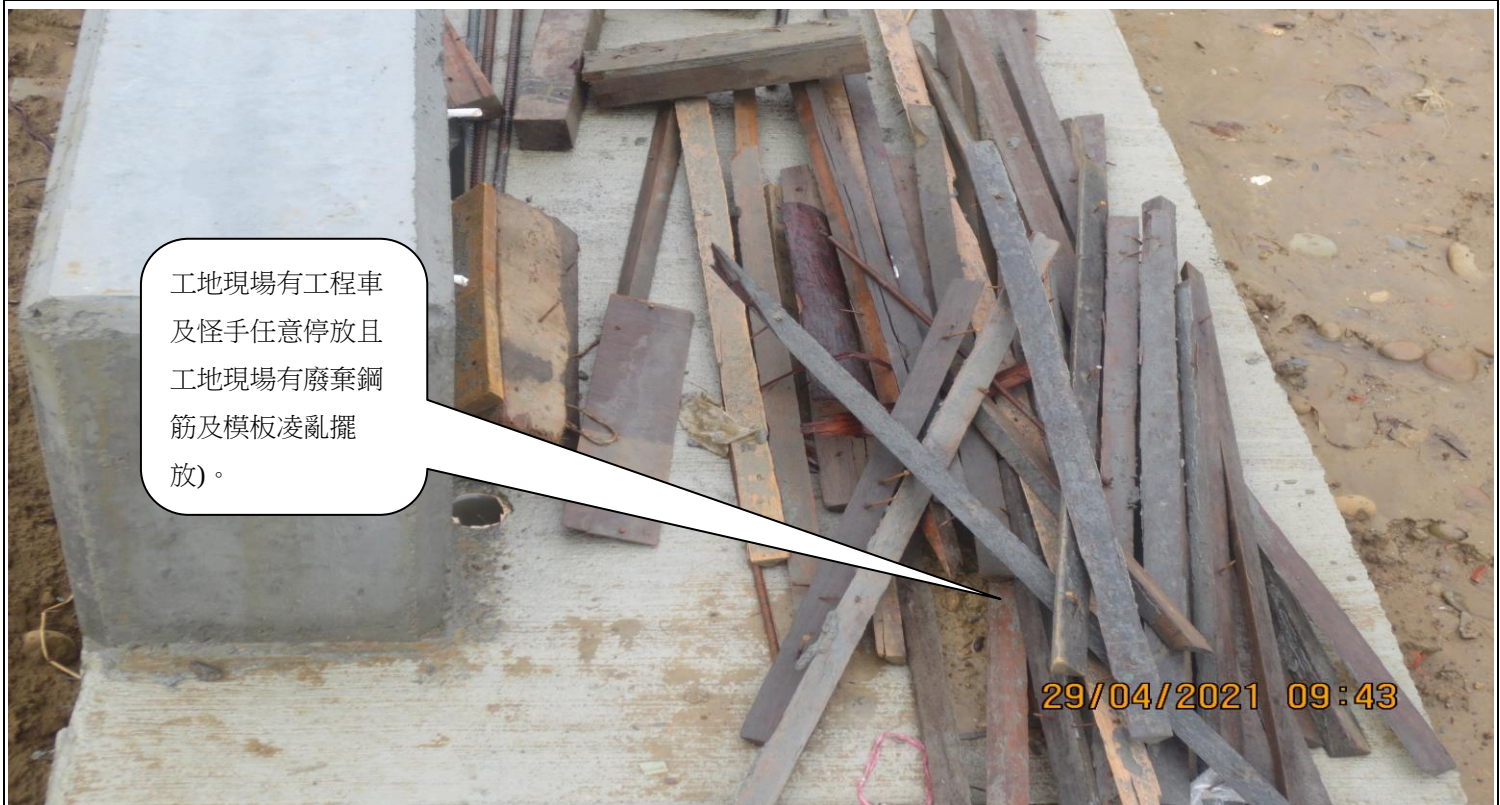
工地現場有工程車及怪手任意停放且工地現場有廢棄鋼筋及模板凌亂擺放)
