# 新竹縣政府工程查核代表照片表

拍攝日期：110.05.05

工程名稱：新竹縣(竹北市)道路優質化及環境提升計畫

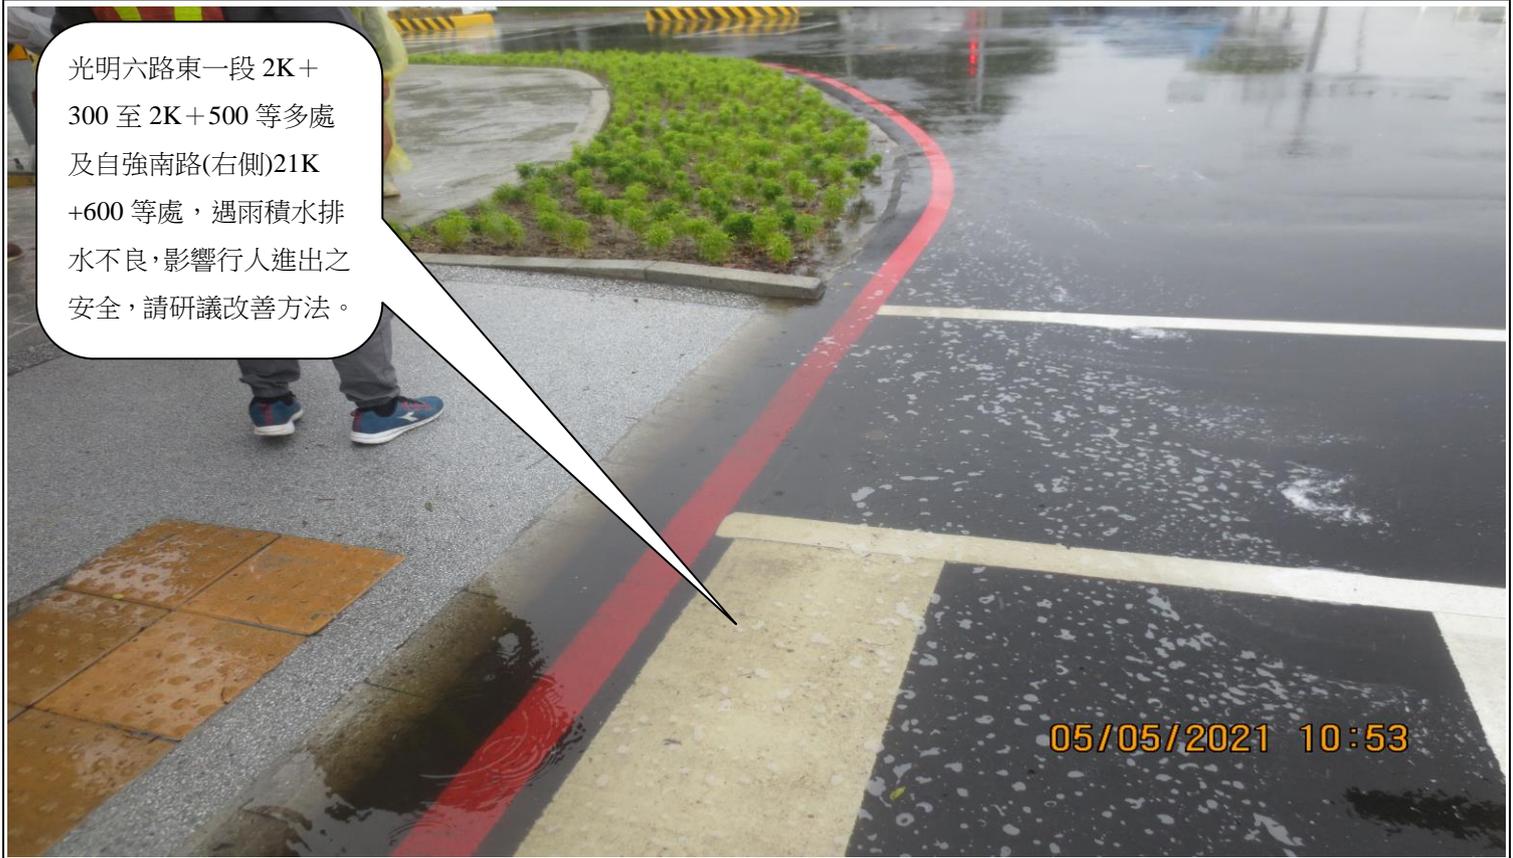
光明六路東一段 2K+300 至 2K+500 等多處及自強南路(右側)21K+600 等處，遇雨積水，排水不良，影響行人進出之安全，請研議改善方法。

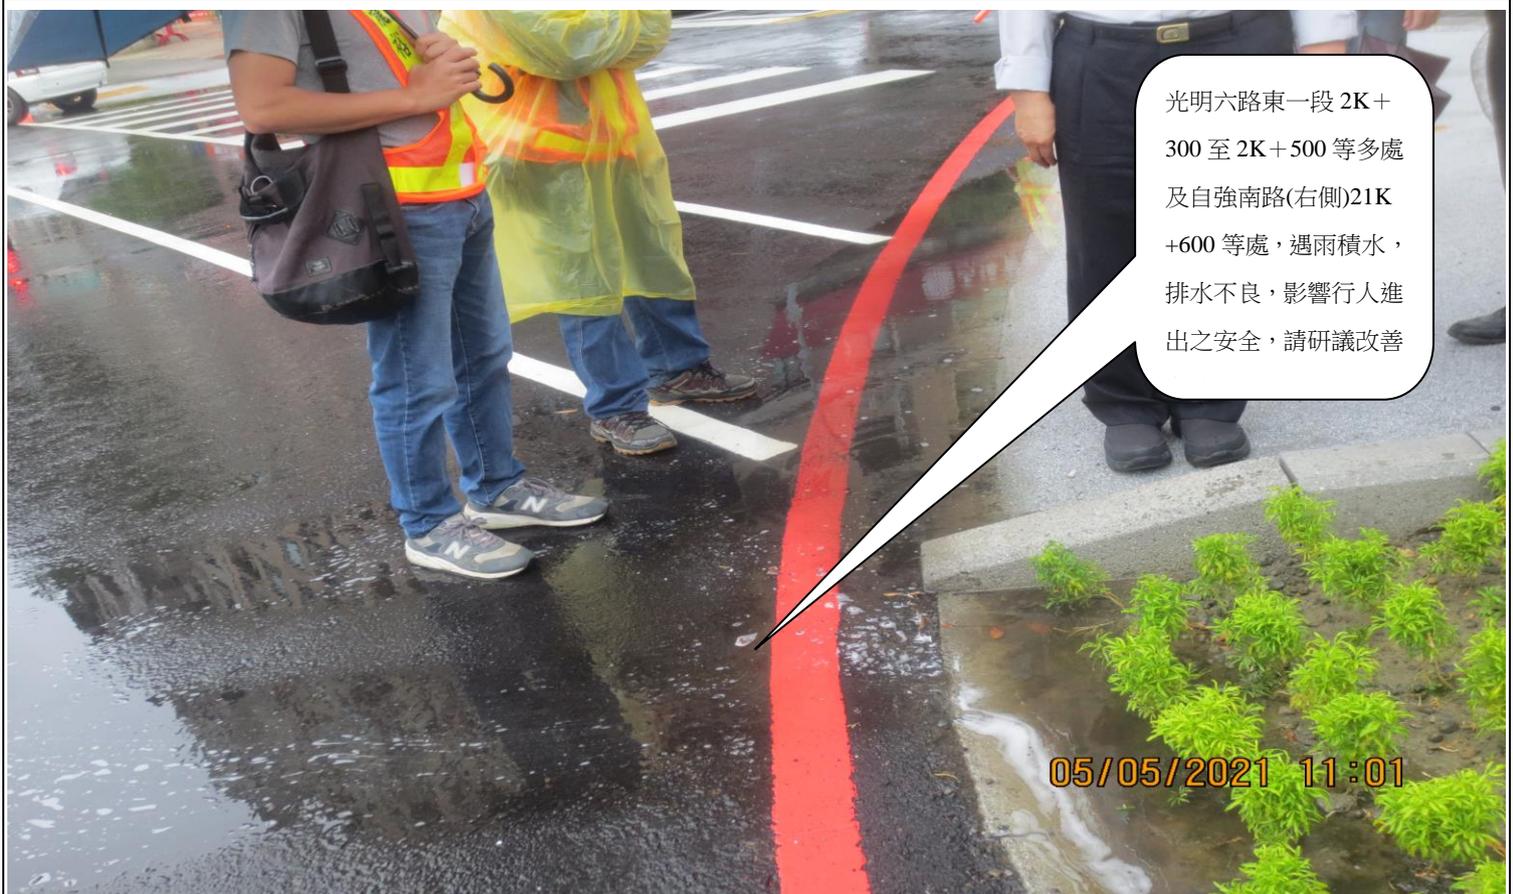
光明六路東一段 2K+300 至 2K+500 等多處及自強南路(右側)21K+600 等處，遇雨積水，排水不良，影響行人進出之安全，請研議改善方法。

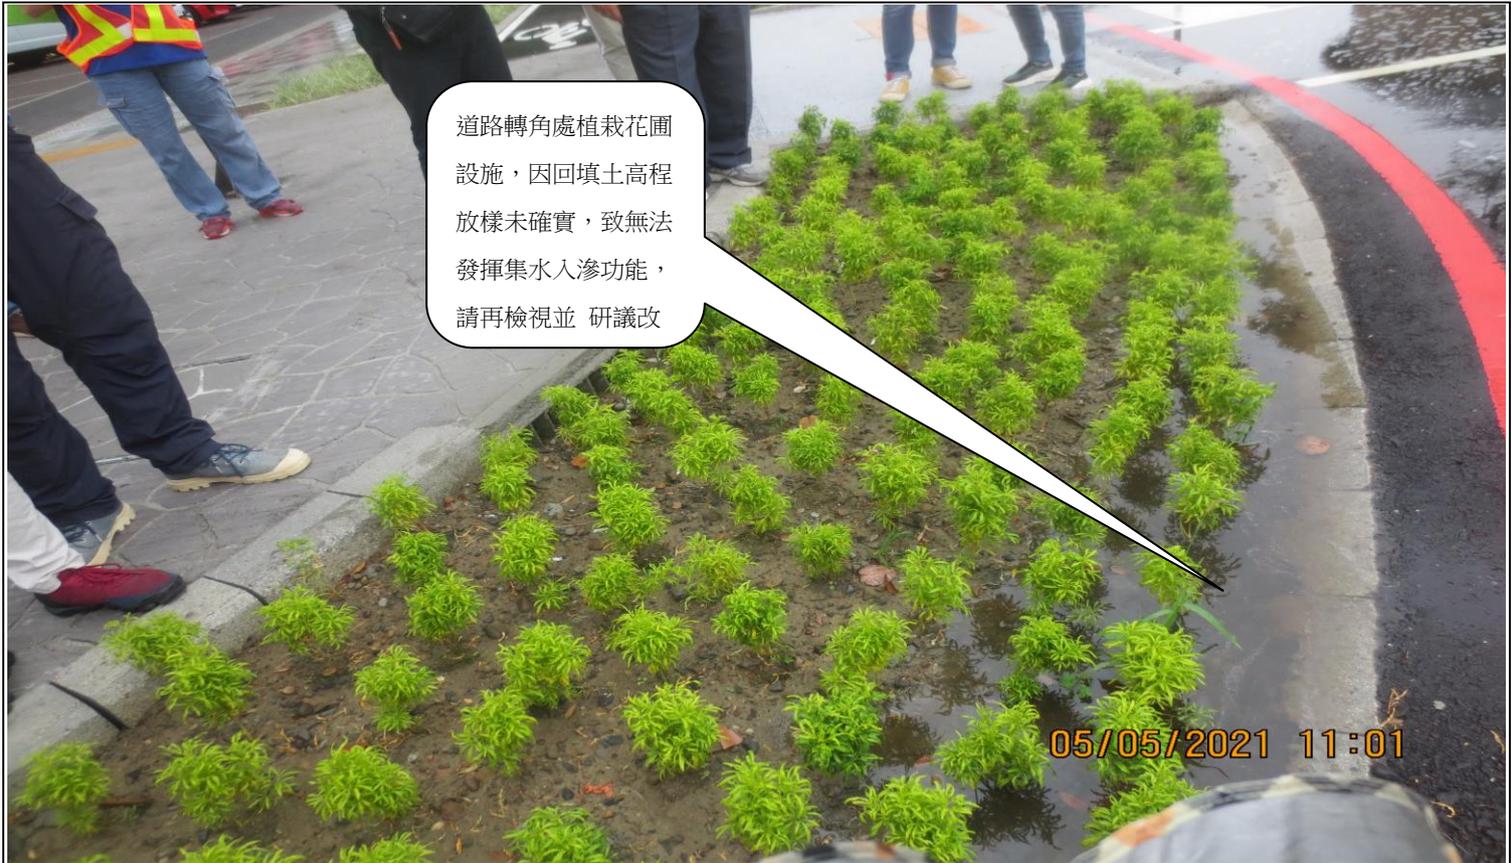
道路轉角處植栽花圃設施，因回填土高程放樣未確實，致無法發揮集水入滲功能，請再檢視並 研議改善方法。

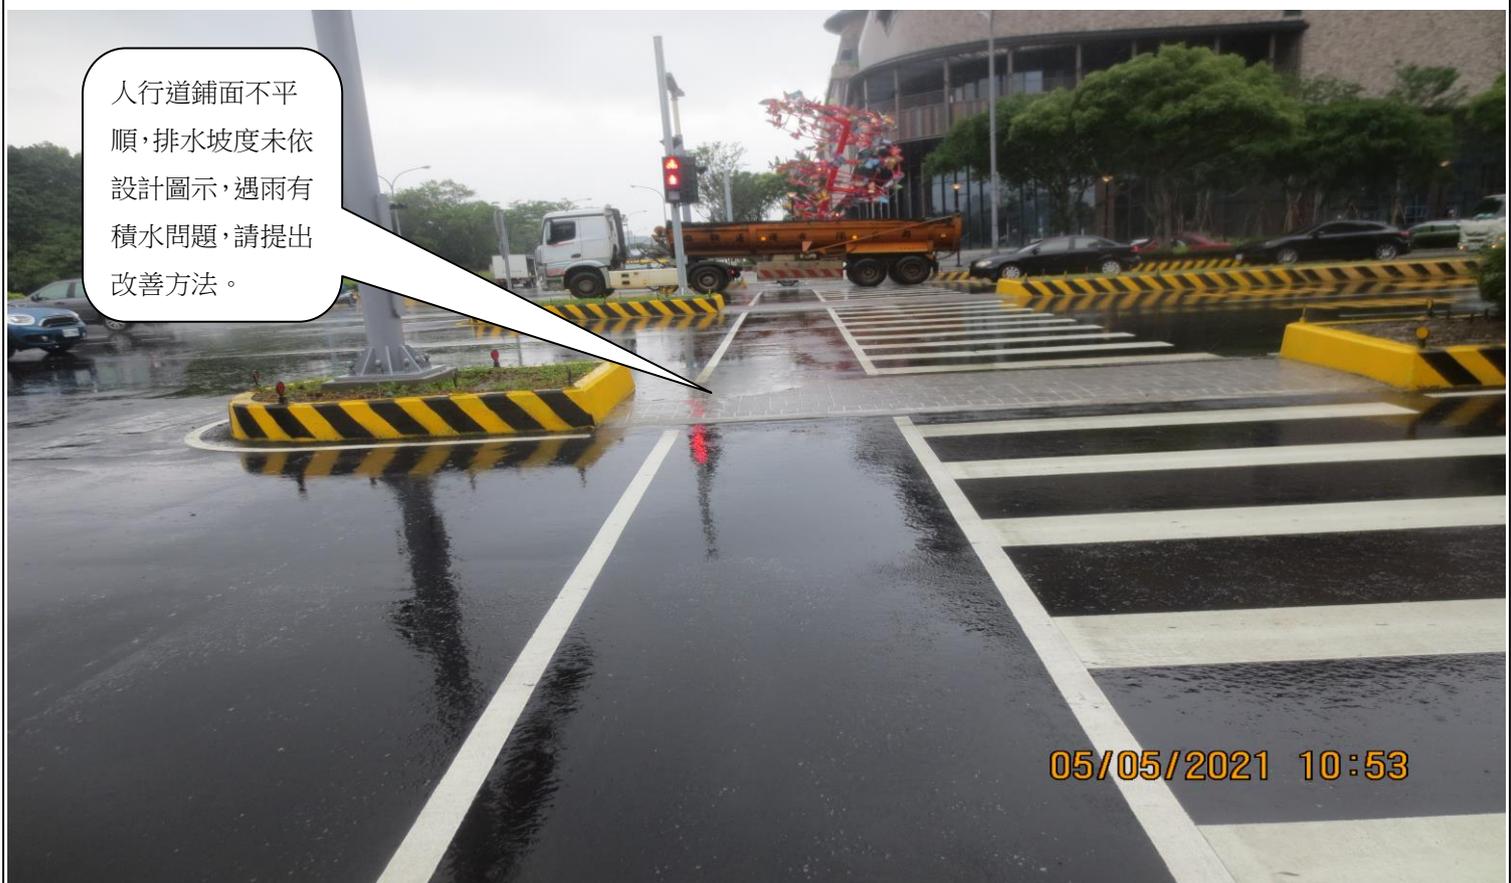
人行道鋪面不平順，排水坡度未依設計圖示，遇雨有積水問題，請提出改善方法。

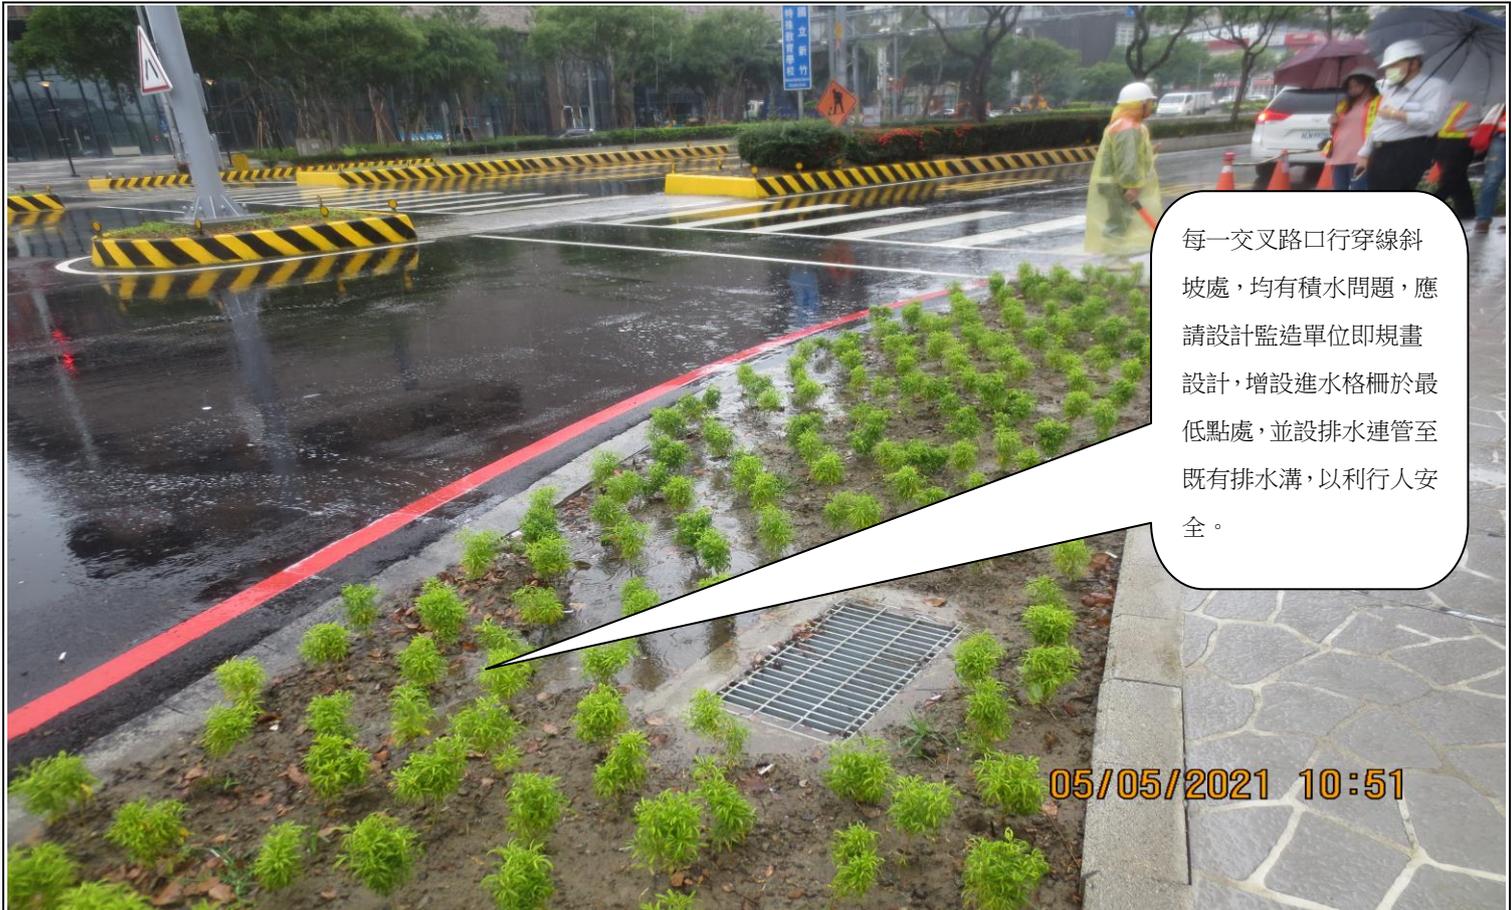
每一交叉路口行穿線斜坡處，均有積水問題，應請設計監造單位即規畫設計，增設進水格柵於最低點處，並設排水連管至既有排水溝，以利行人安全。

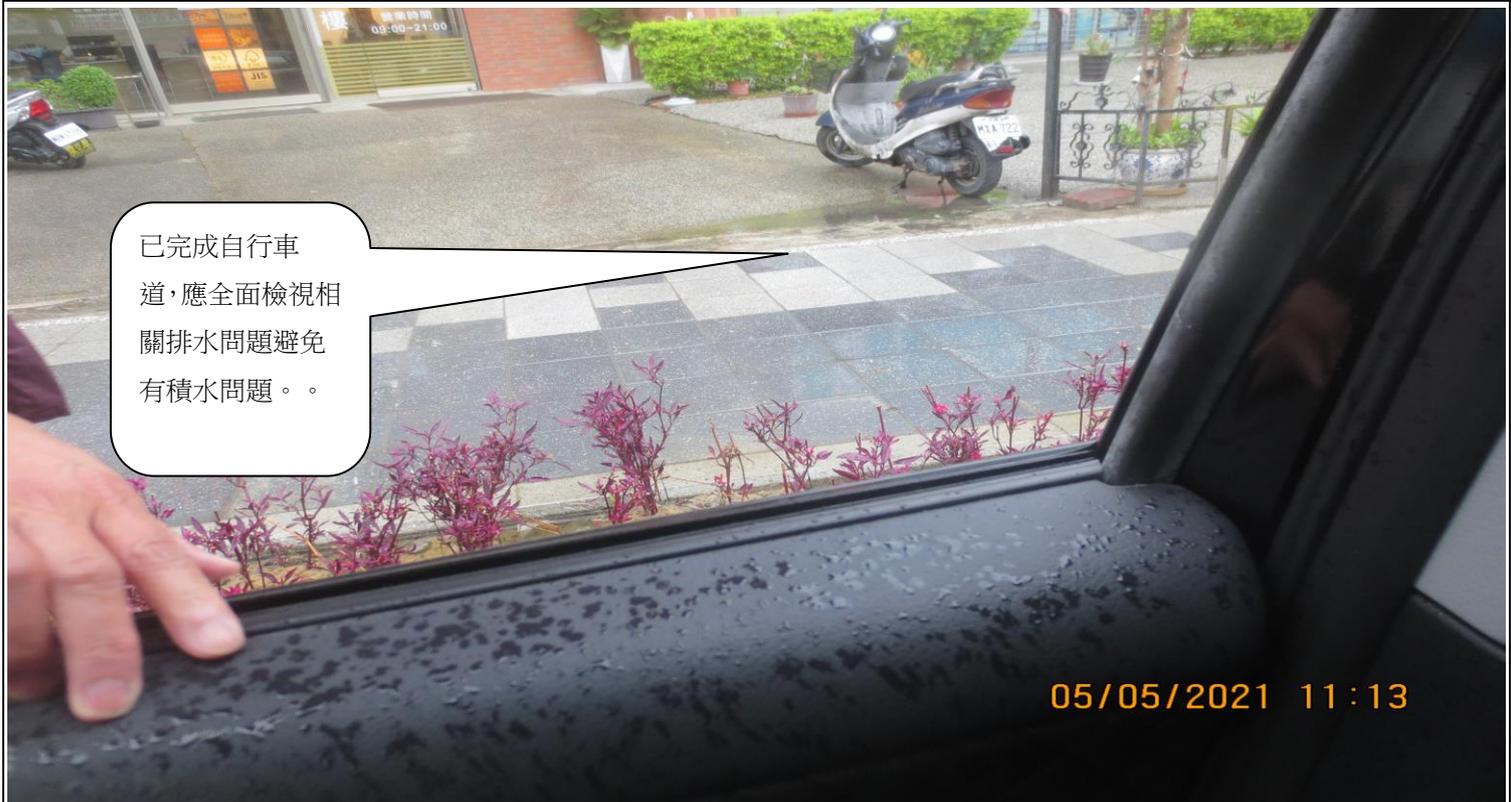
已完成自行車道，應全面檢視相關排水問題避免有積水問題。
