## 新竹縣政府工程查核代表照片表

拍攝日期：110.05.05

工程名稱：新竹縣(竹北市)道路優質化及環境提升計畫

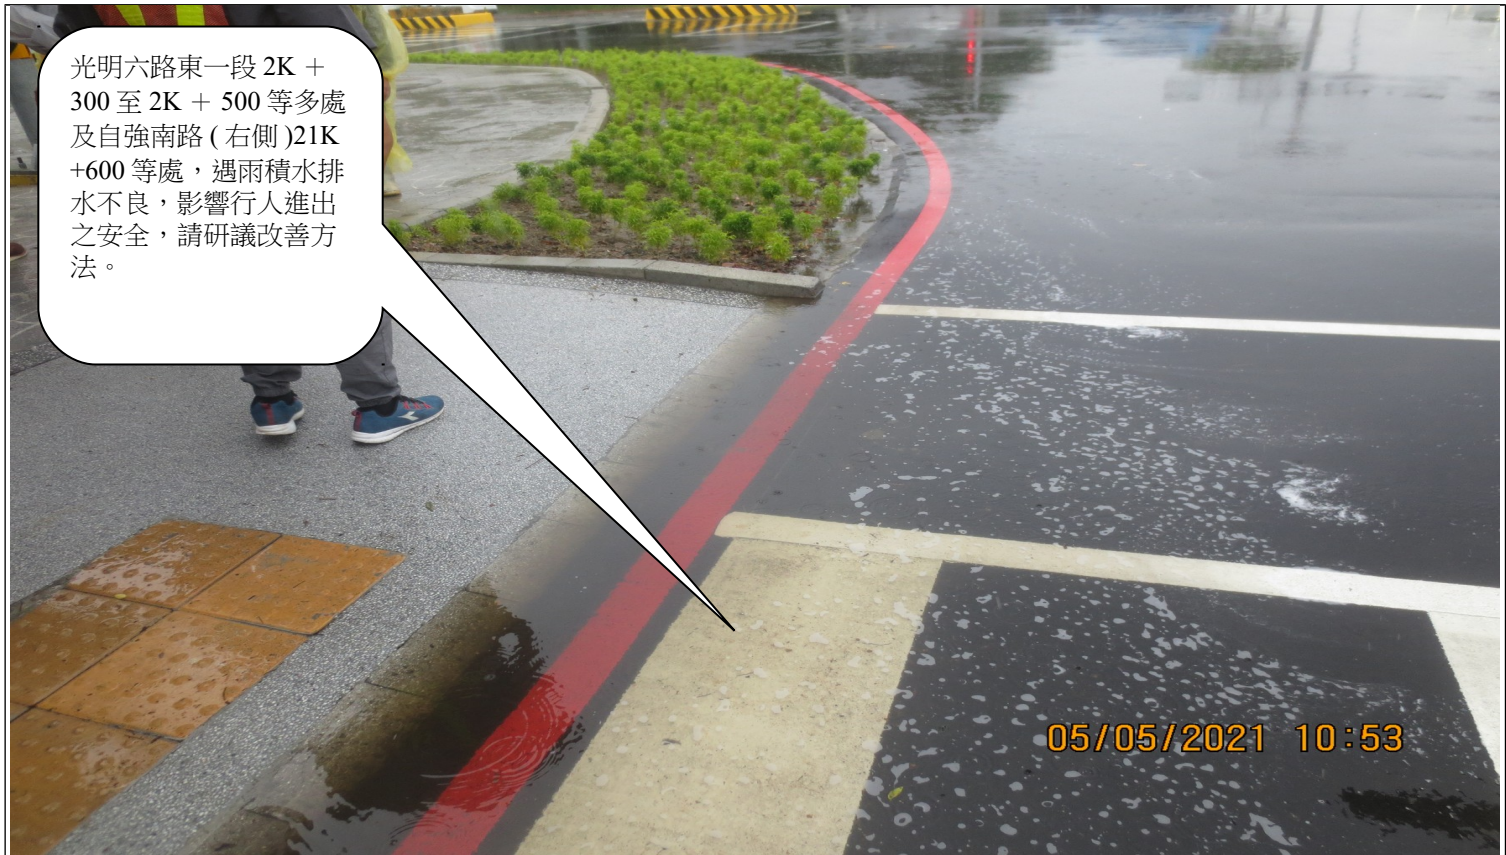
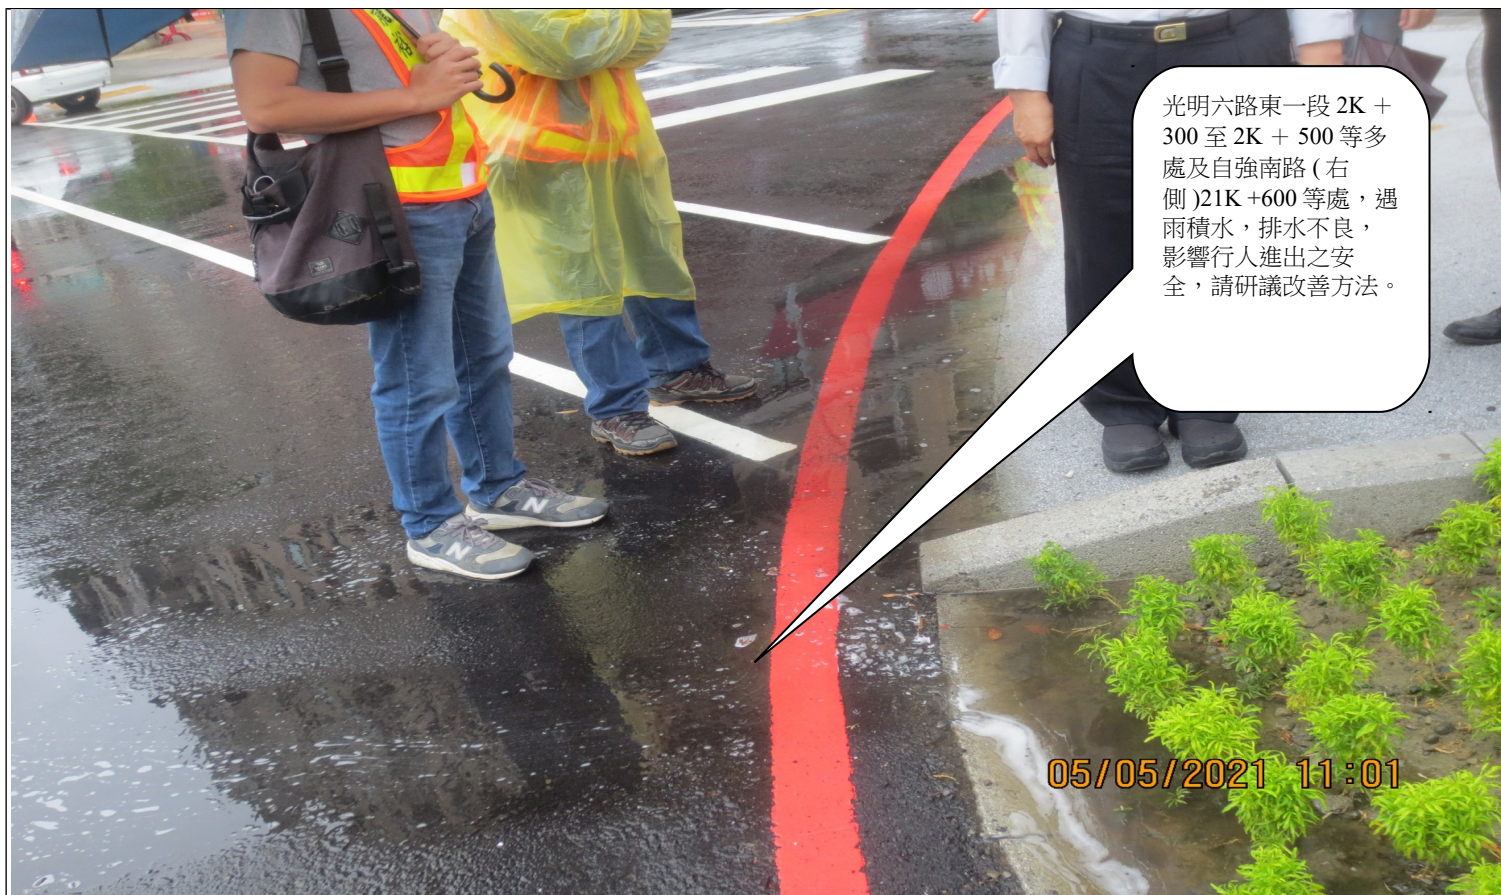
光明六路東一段 2K + 300 至 2K + 500 等多處及自強南路(右側)21K + 600 等處，遇雨積水，排水不良，影響行人進出之安全，請研議改善方法。

| 說明 | 光明六路東一段 2K + 300 至 2K + 500 等多處及自強南路(右側)21K + 600 等處，遇雨積水，排水不良，影響行人進出之安全，請研議改善方法。 |

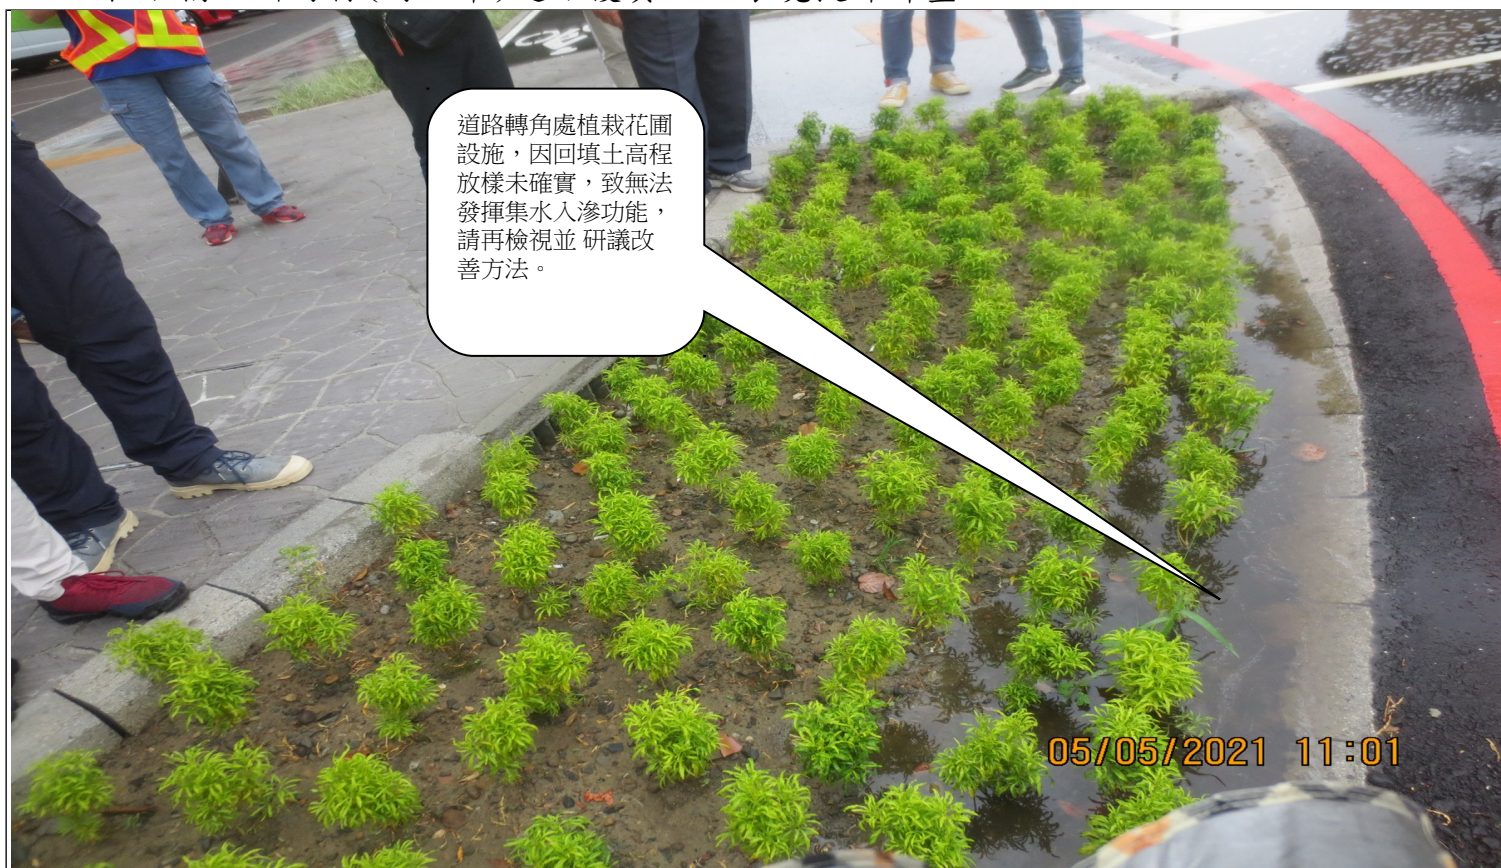
| 說明 | 道路轉角處植栽花圃設施，因回填土高程放樣未確實，致無法發揮集水入滲功能，請再檢視並 研議改善方法。 |

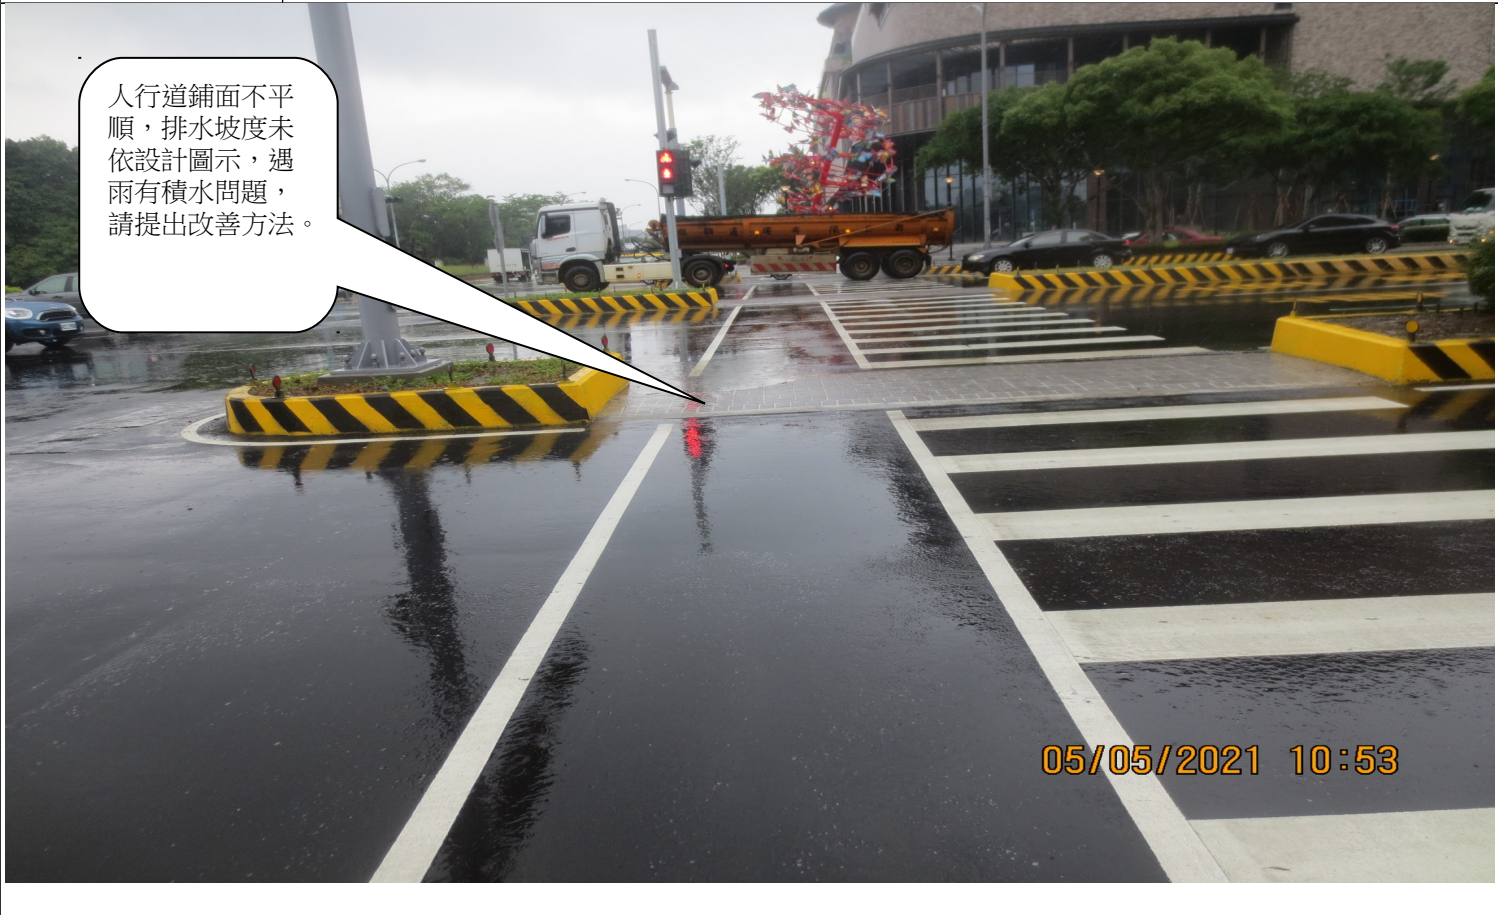
| <p>人行道鋪面不平順，排水坡度未依設計圖示，遇雨有積水問題，請提出改善方法。</p> | |
| 說明 | 人行道鋪面不平順，排水坡度未依設計圖示，遇雨有積水問題，請提出改善方法。 |

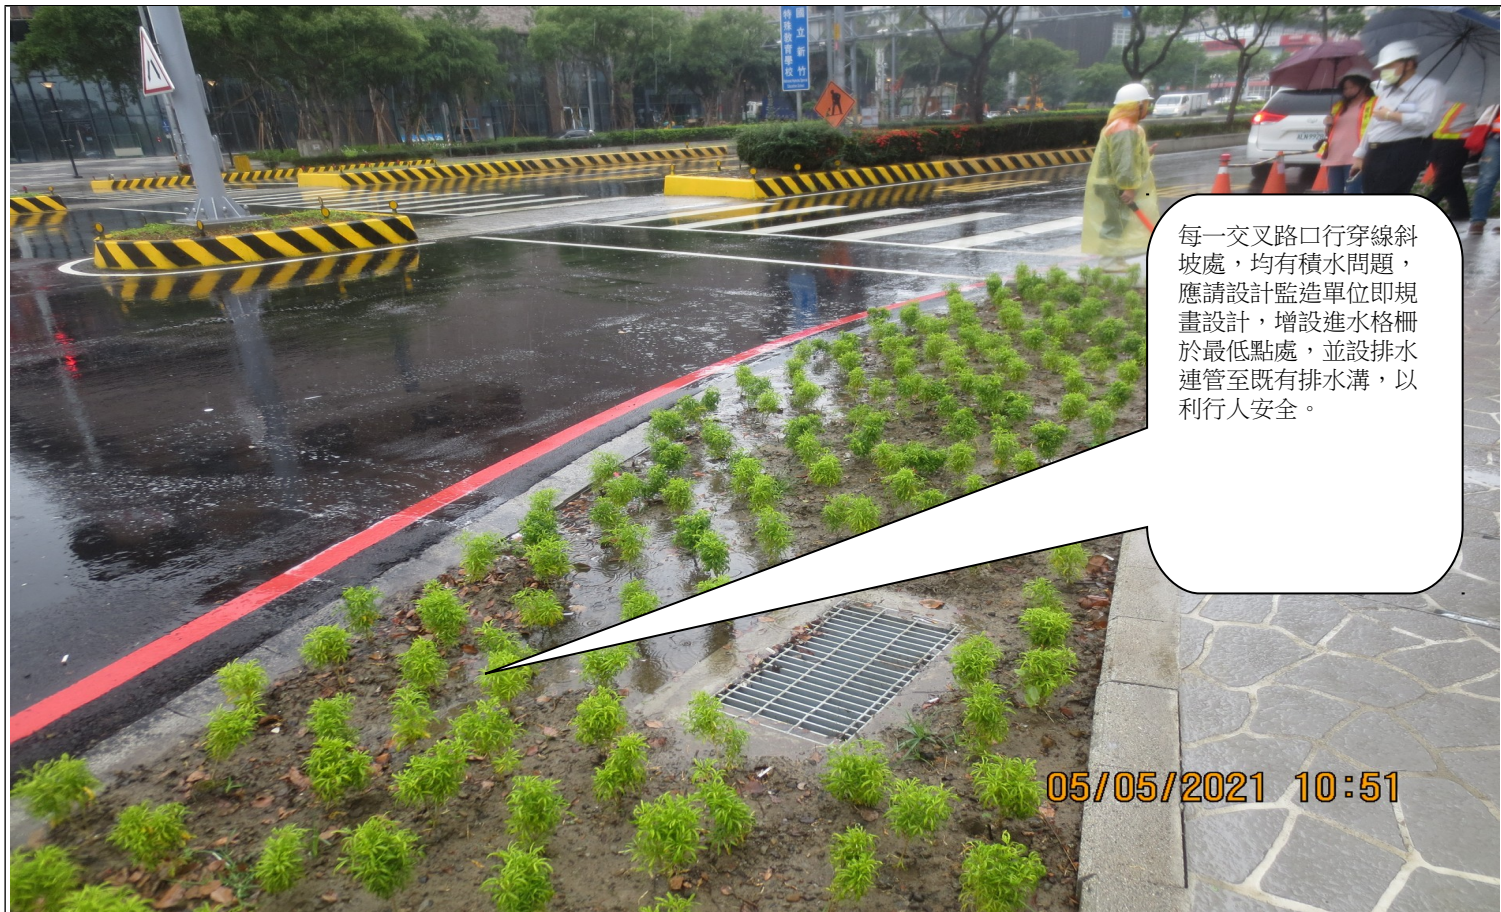
每一交叉路口行穿線斜坡處，均有積水問題，應請設計監造單位即規畫設計，增設進水格柵於最低點處，並設排水連管至既有排水溝，以利行人安全。

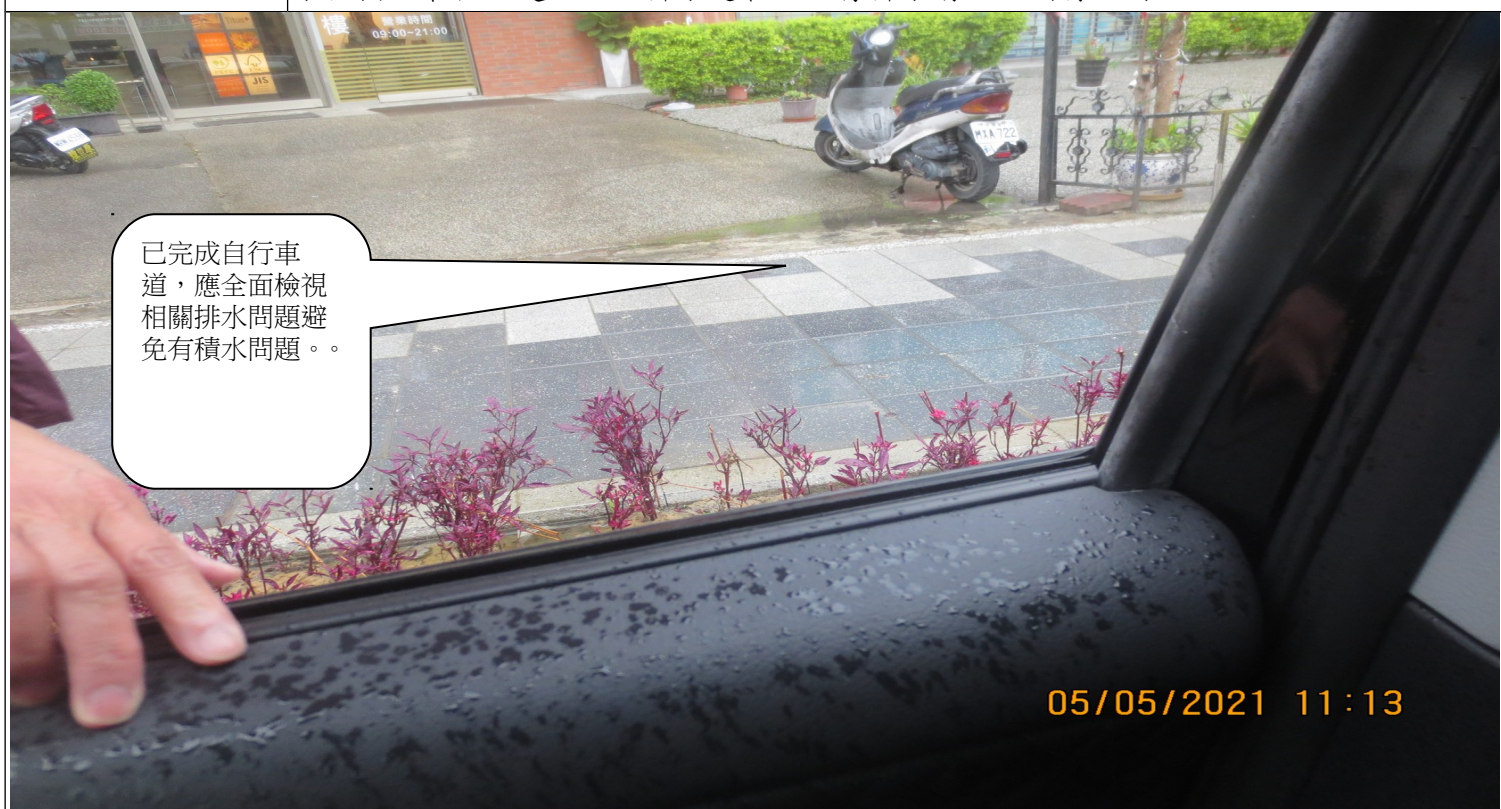
已完成自行車道，應全面檢視相關排水問題避免有積水問題。。

已完成自行車道，應全面檢視相關排水問題避免有積水問題。
