## 新竹縣政府工程查核代表照片表

拍攝日期：110.05.10

工程名稱：新竹縣碧潭國小古文物大樓耐震補強工程

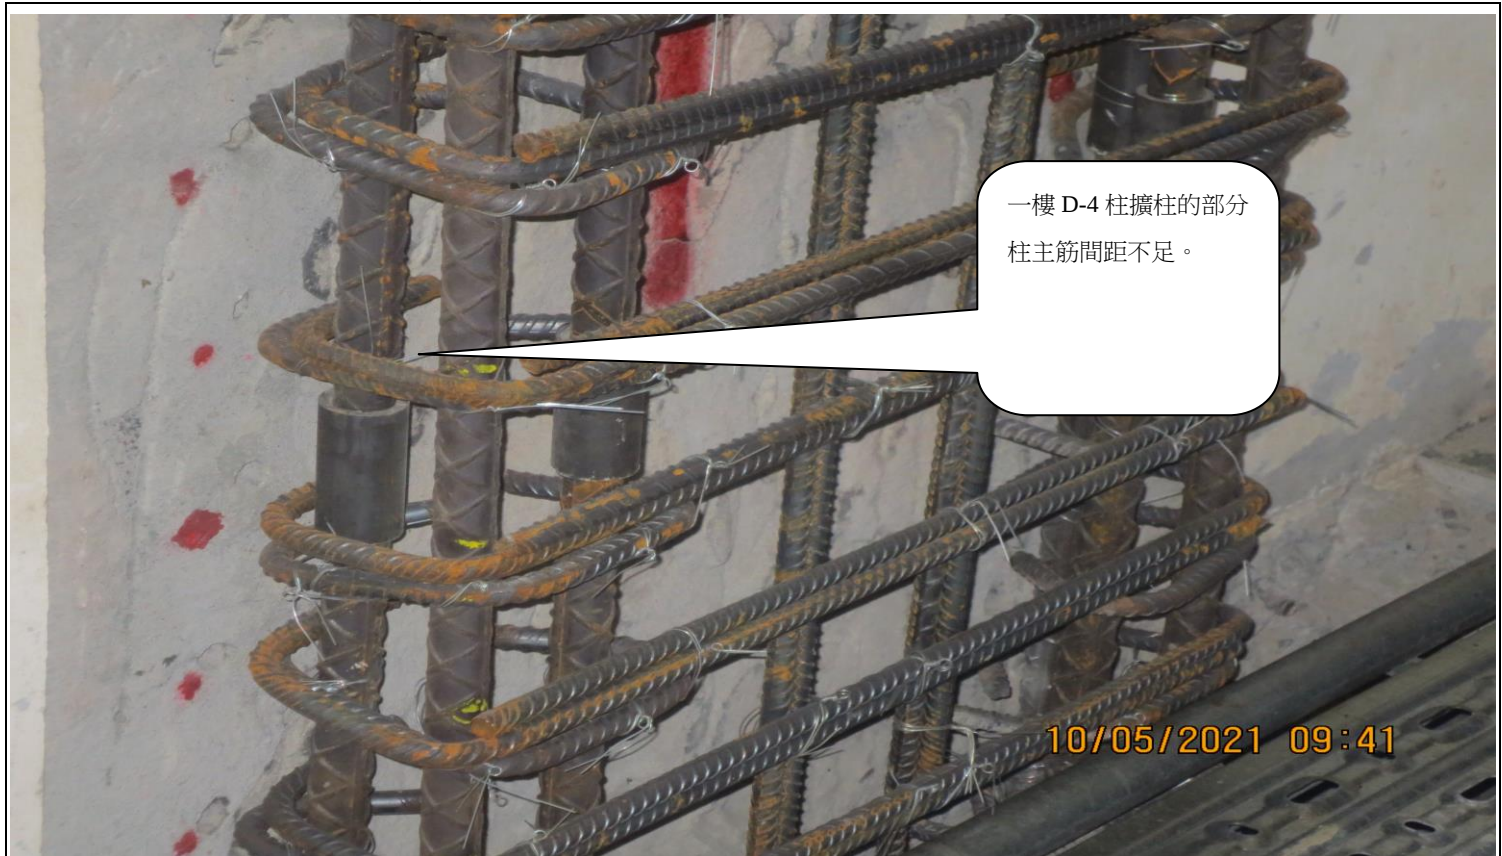
一樓 D-4 柱擴柱的部分柱主筋間距不足。

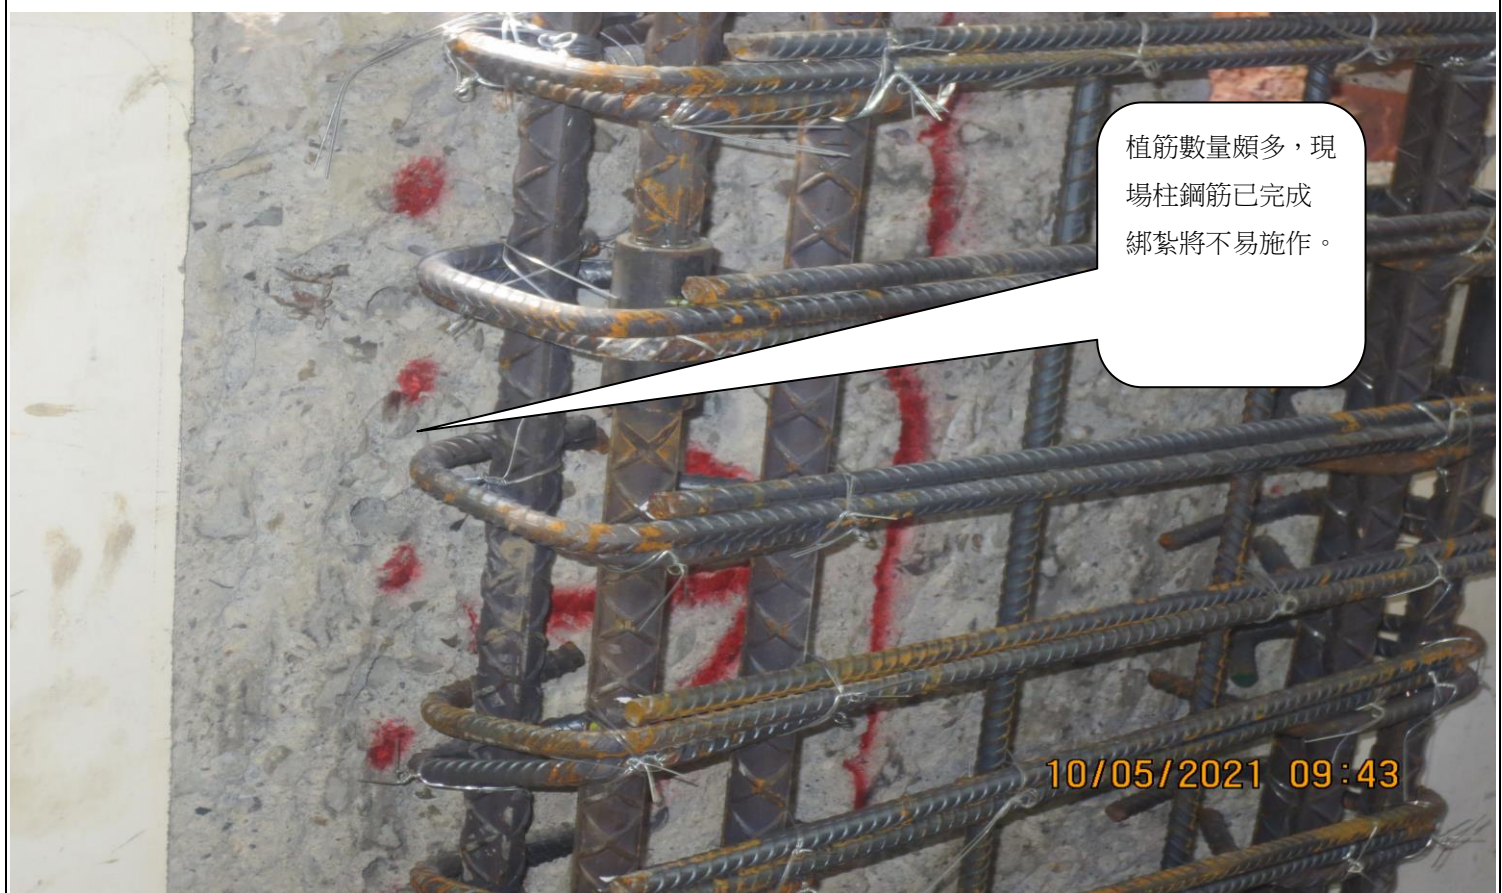
植筋數量頗多，現場柱鋼筋已完成綁紮將不易施作。

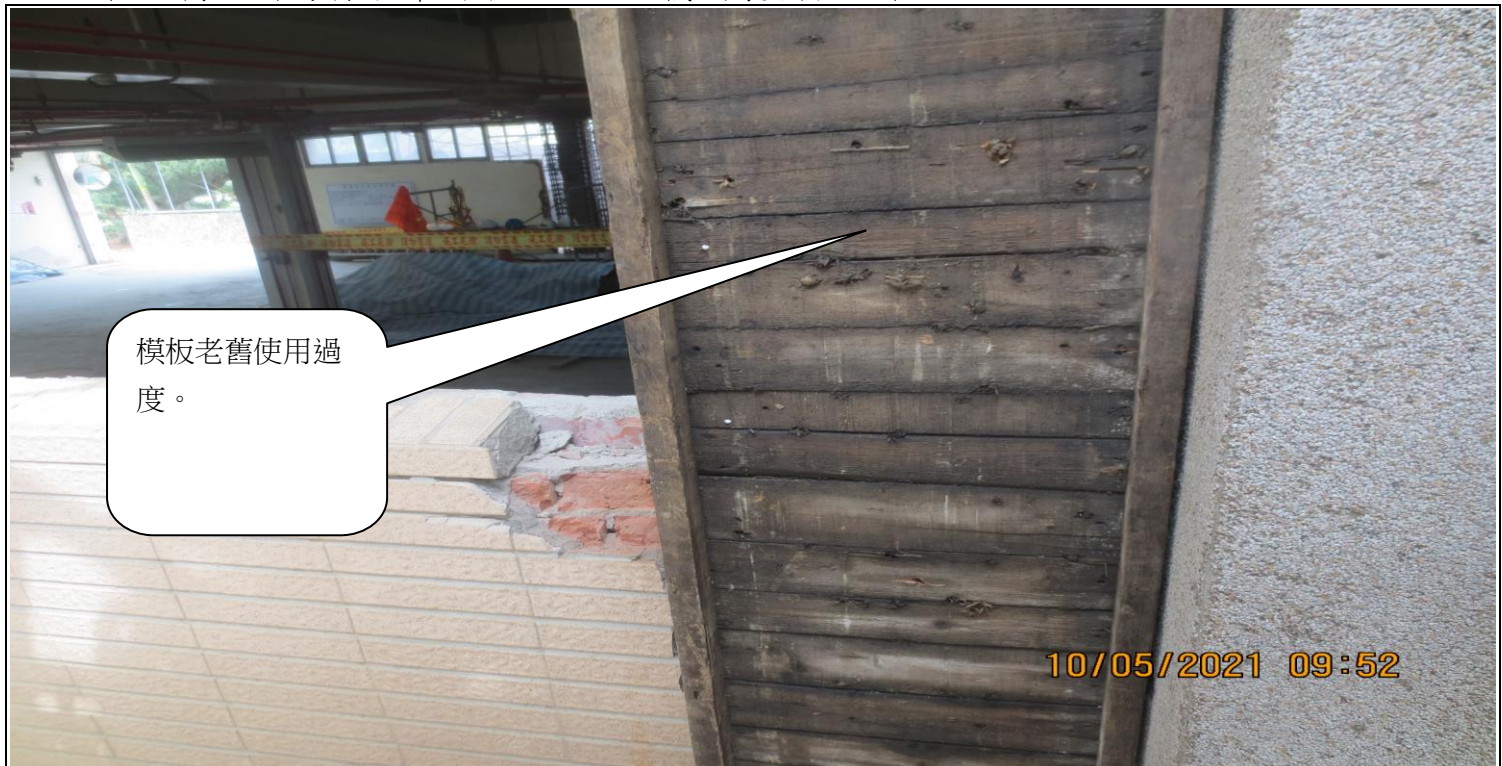
模板老舊使用過度。

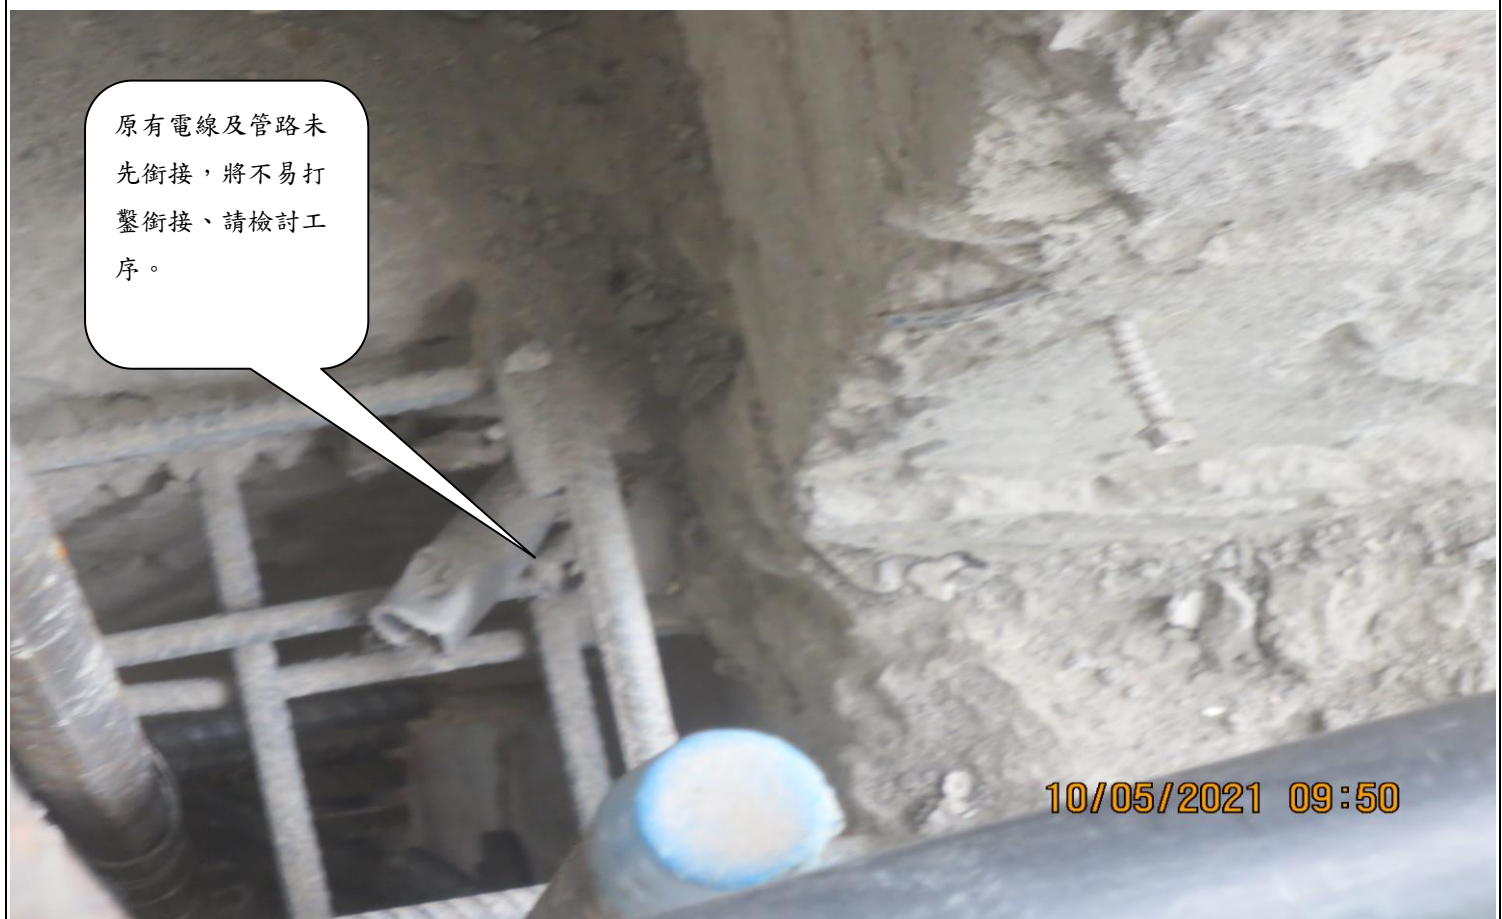
原有電線及管路未先銜接，將不易打鑿銜接、請檢討工序。

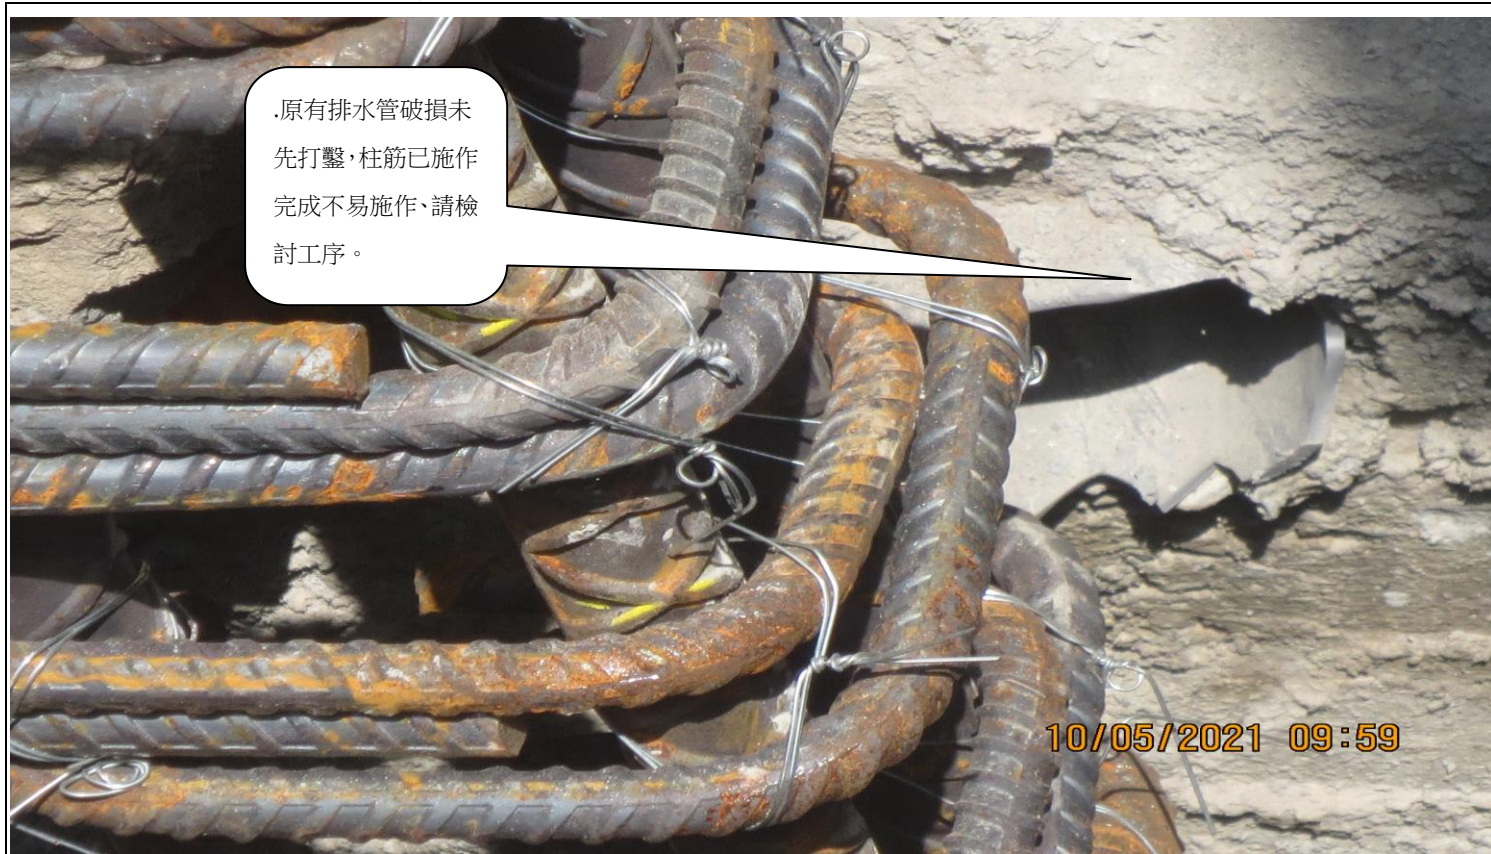
原有排水管破損未先打鑿，柱筋已施作完成不易施作、請檢討工序。

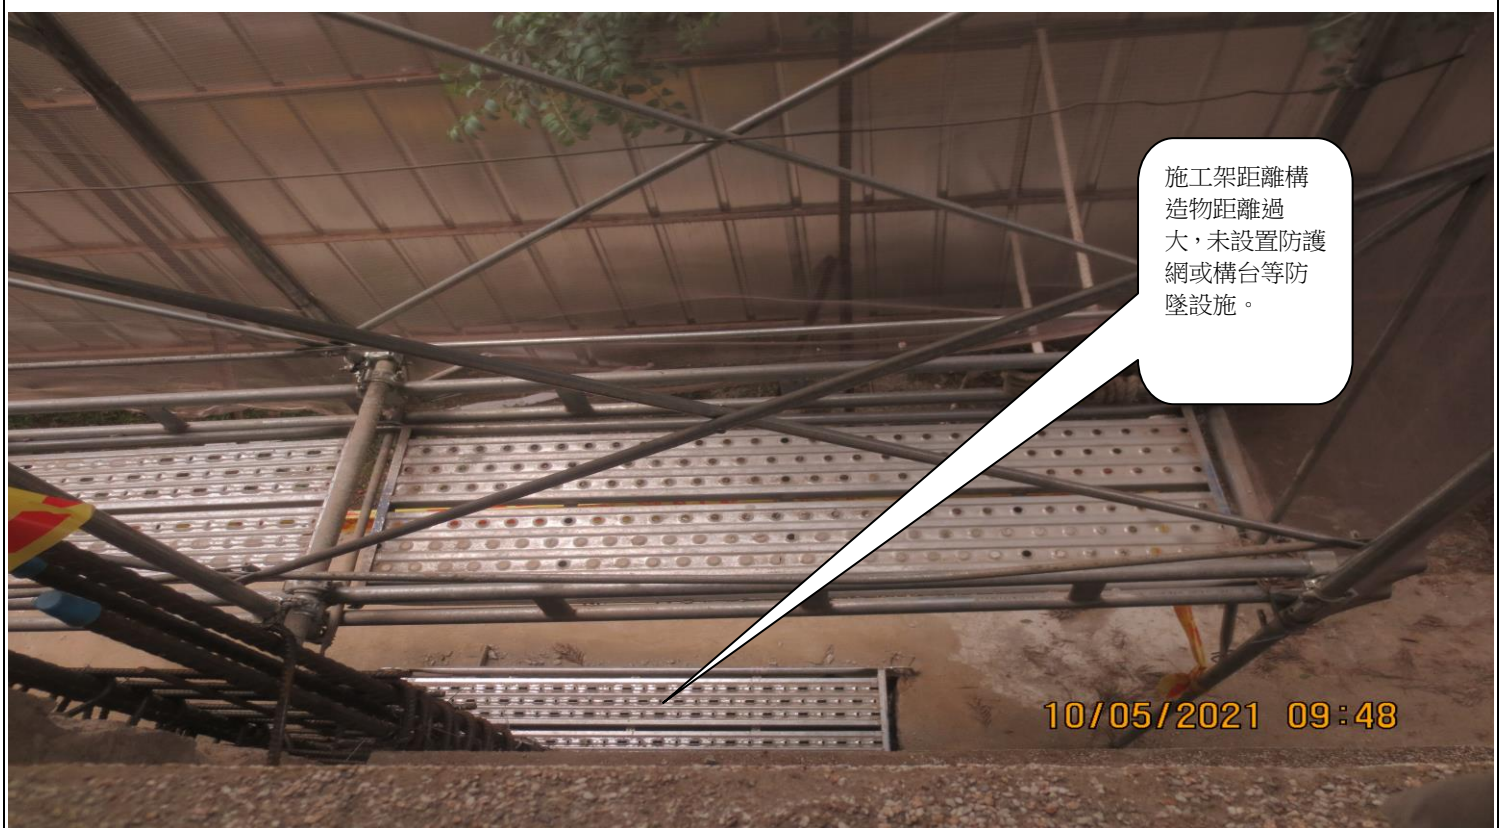
施工架距離構造物距離過大，未設置防護網或構台等防墜設施。

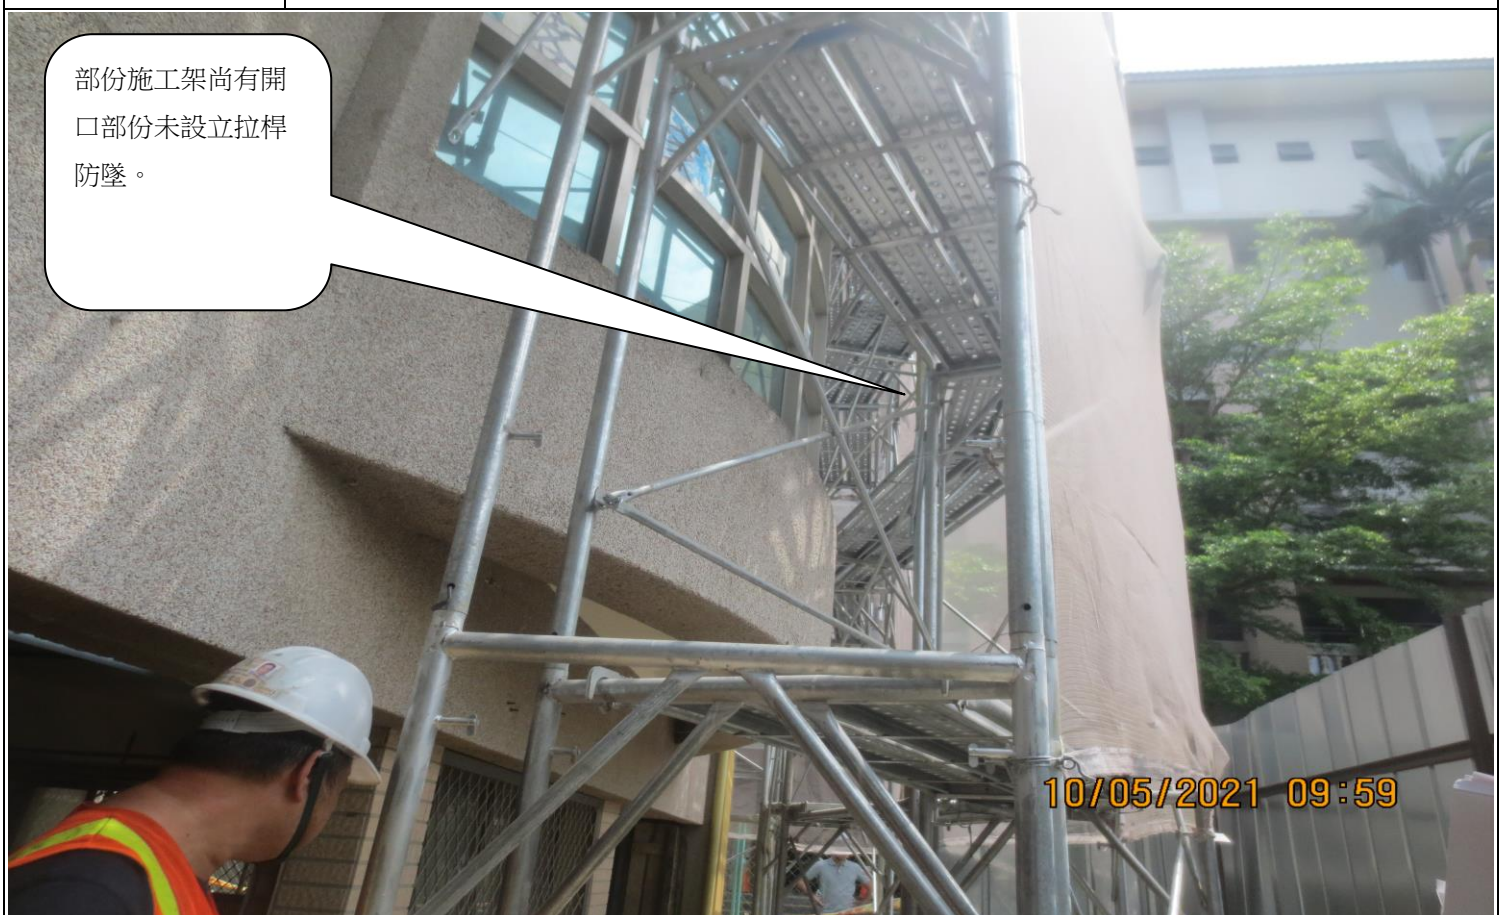
部份施工架尚有開口部份未設立拉桿防墜。

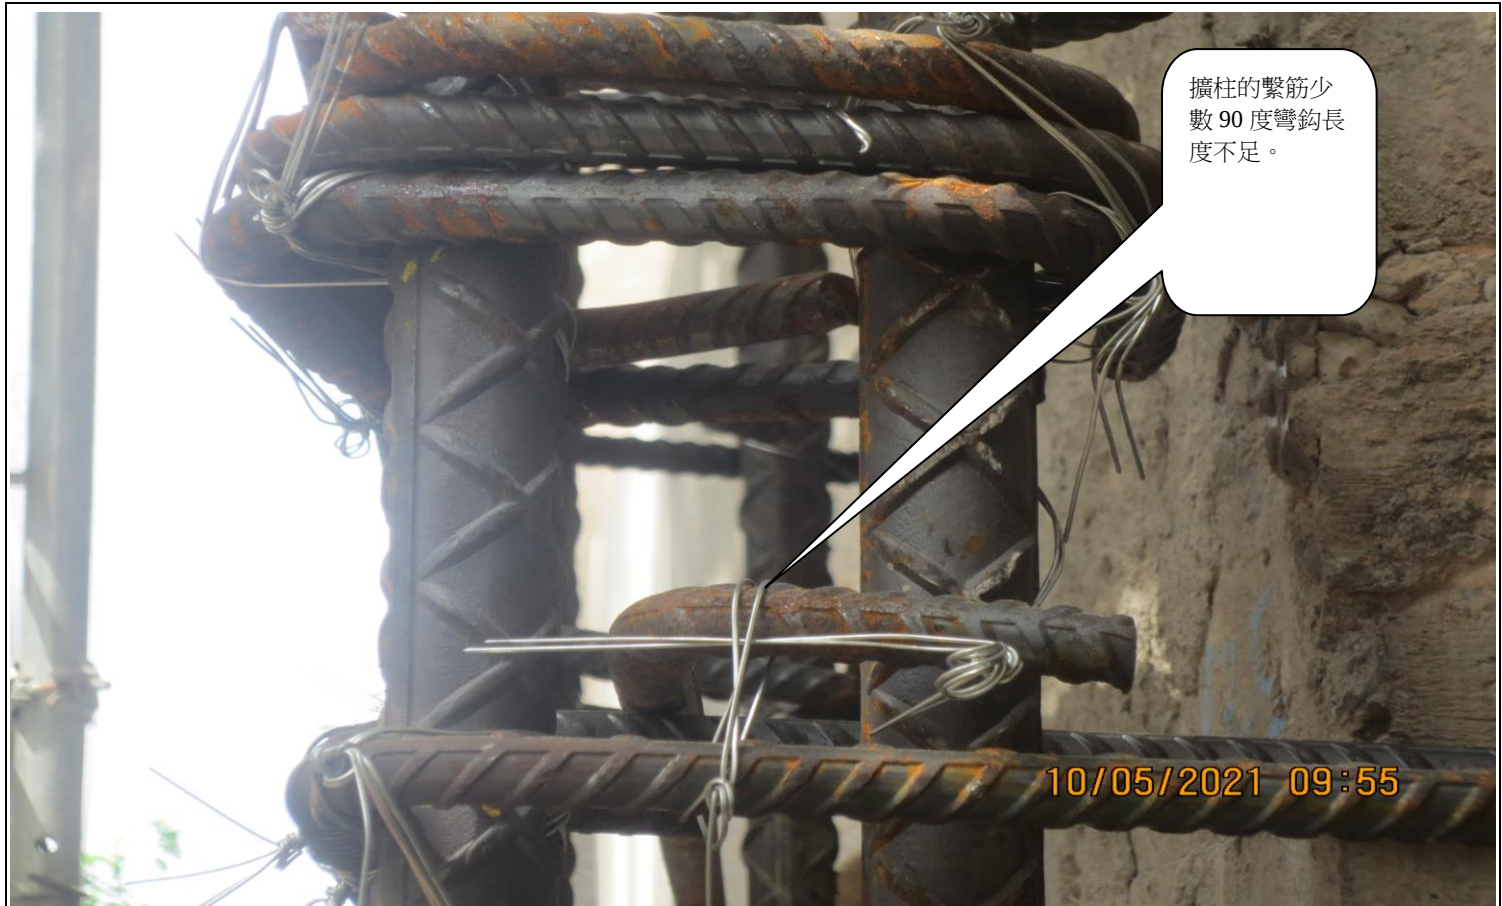
擴柱的繫筋少數 90 度彎鉤長度不足。

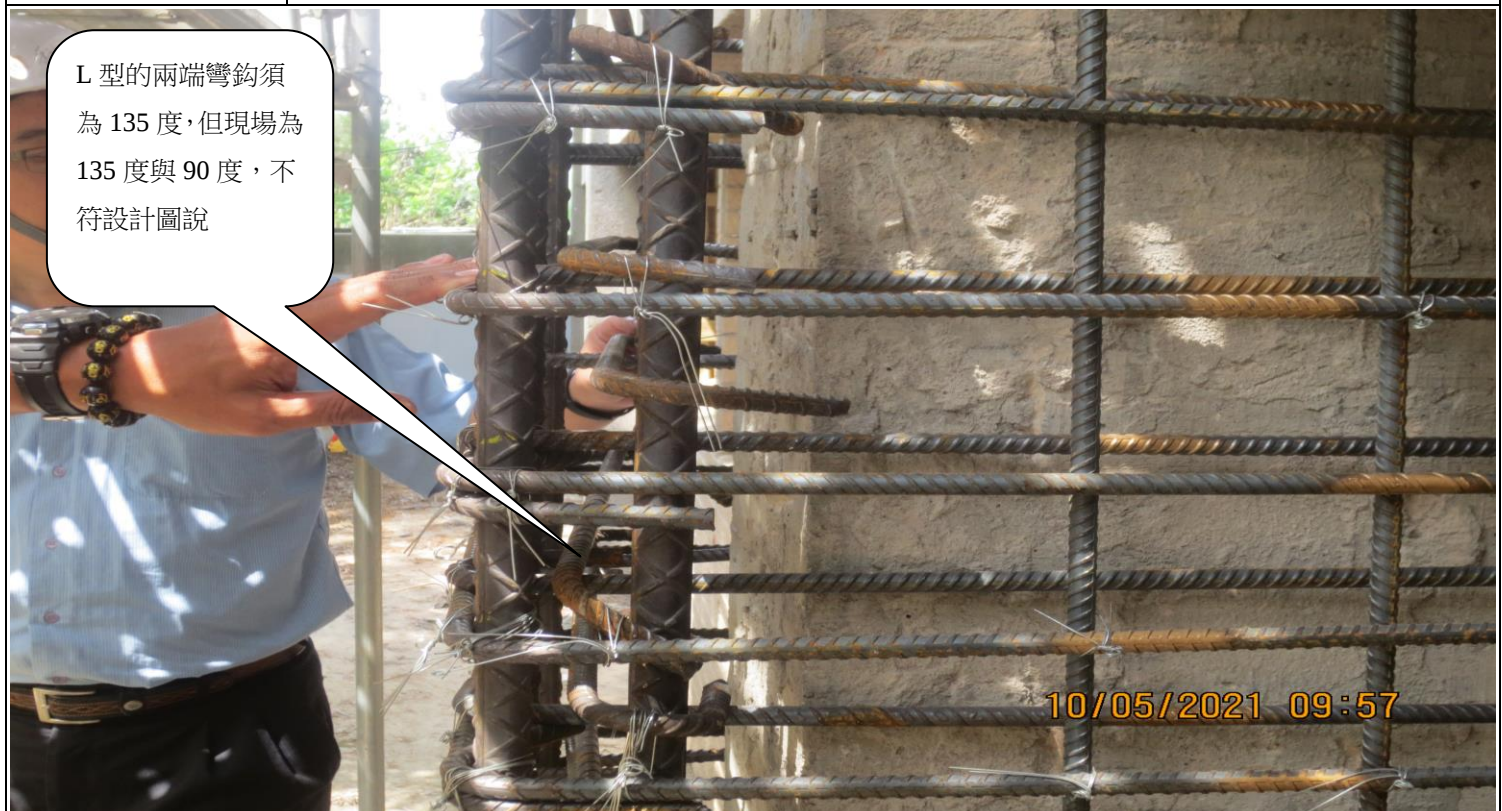
L 型的兩端彎鉤須為 135 度，但現場為 135 度與 90 度，不符設計圖說

擴柱的箍筋部分為兩個 L 型組合，L 型的兩端彎鉤須為 135 度，但現場為 135 度與 90 度，不符設計圖說。
