# 新竹縣政府工程查核代表照片表

拍攝日期：110.07.29

工程名稱：鹽港溪上游生活圈水環境景觀改善計畫

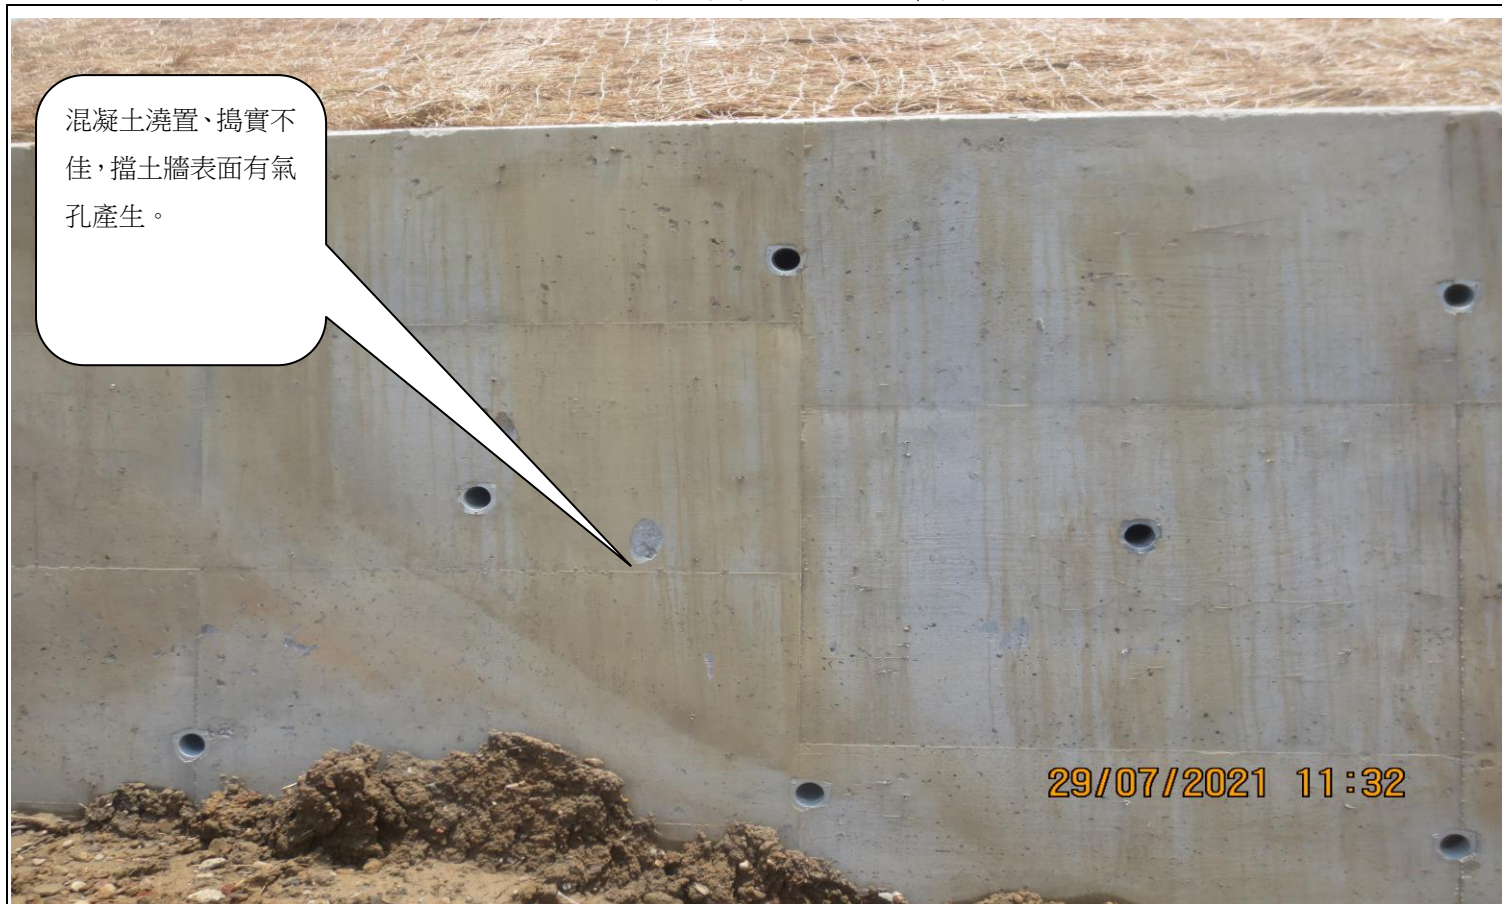
混凝土澆置、搗實不佳，擋土牆表面有氣孔產生。

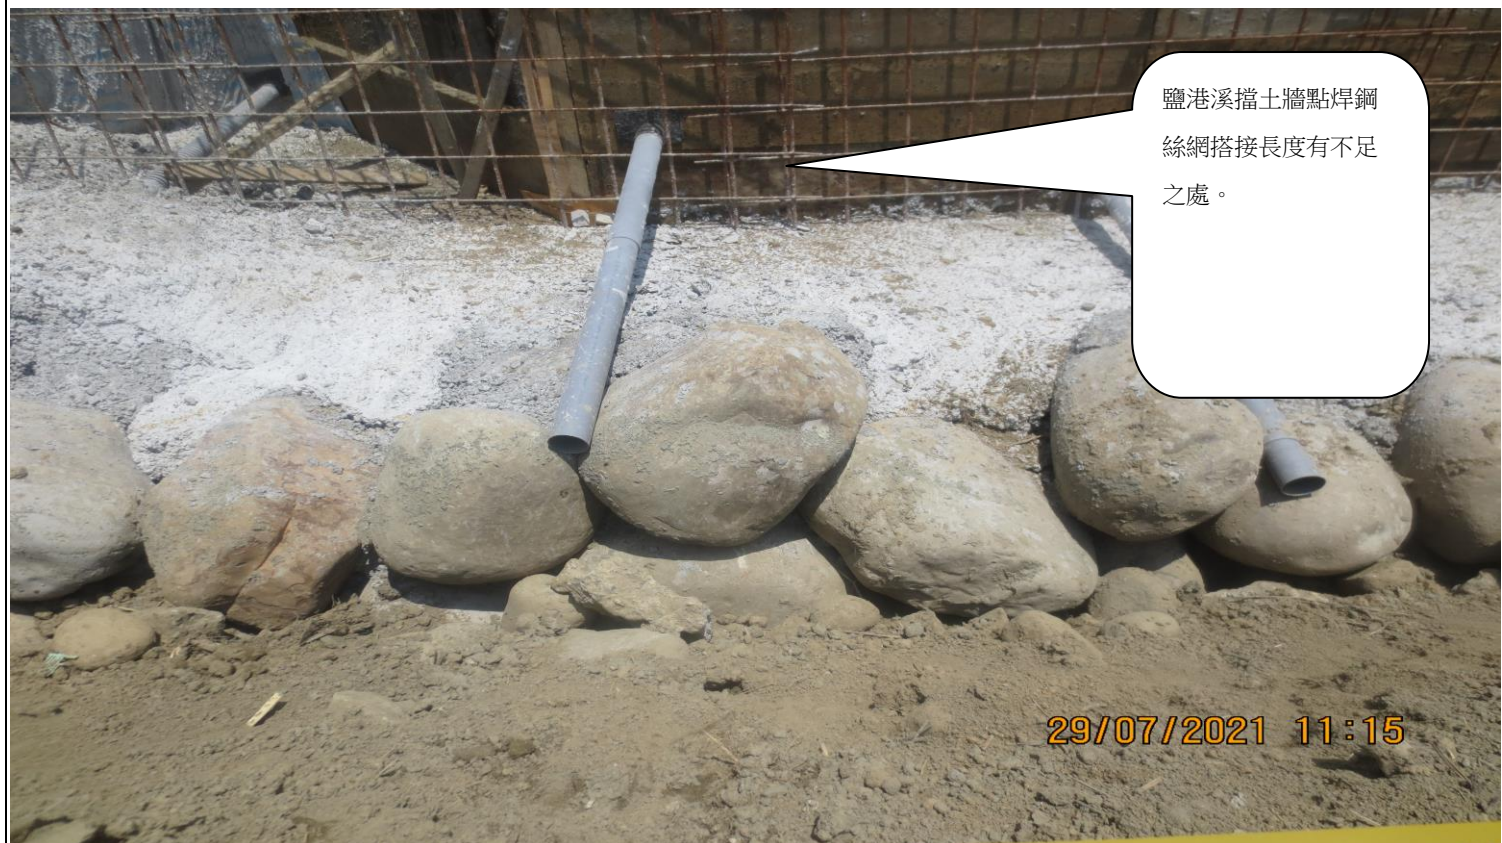
鹽港溪擋土牆點焊鋼絲網搭接長度有不足之處。

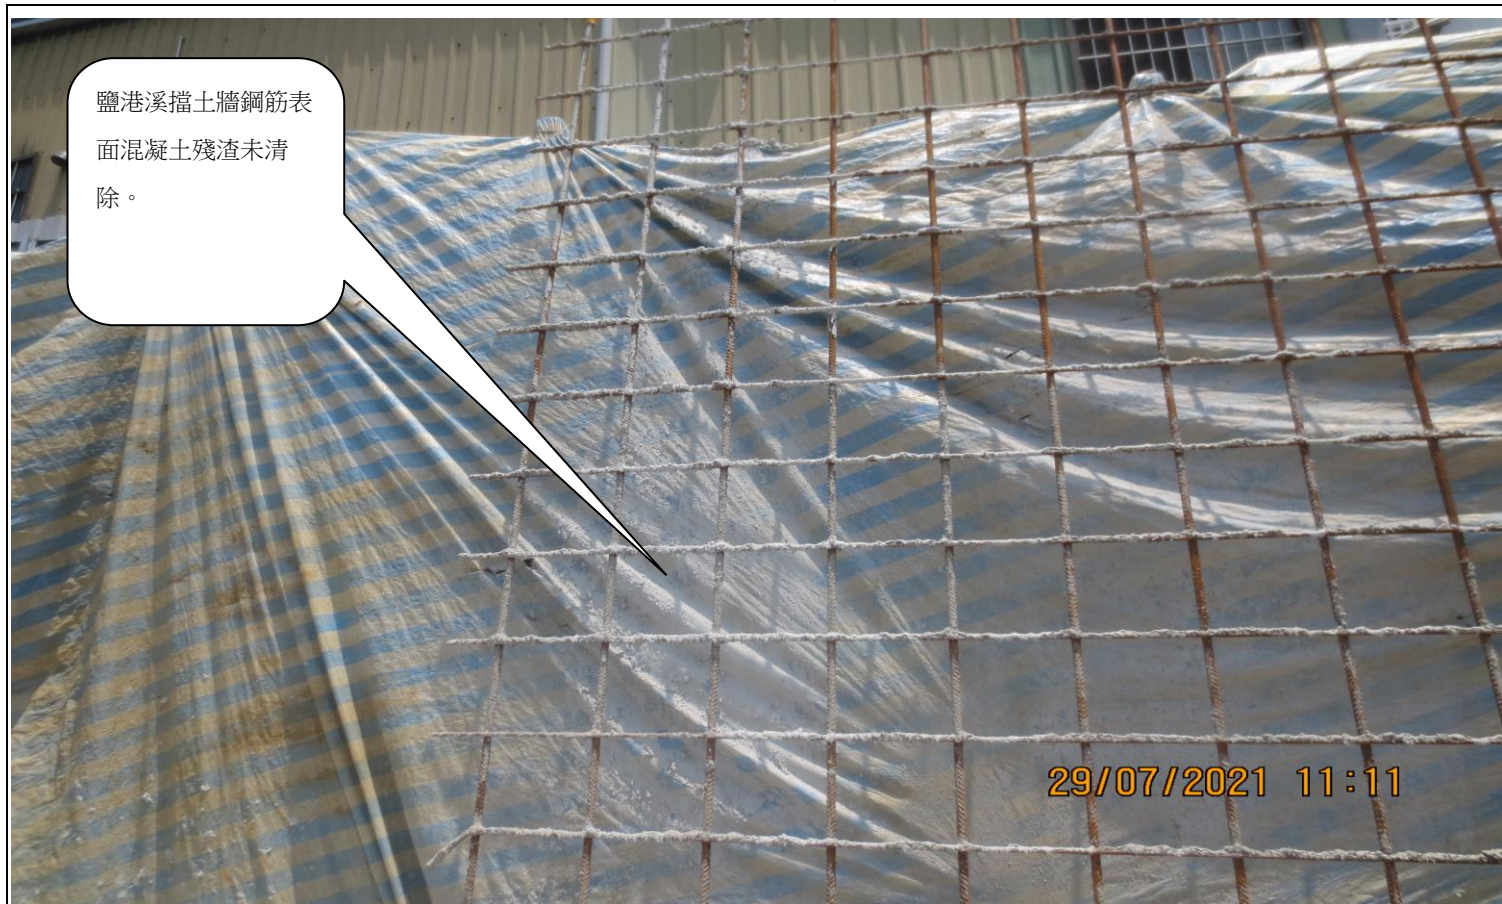
鹽港溪擋土牆鋼筋表面混凝土殘渣未清除。

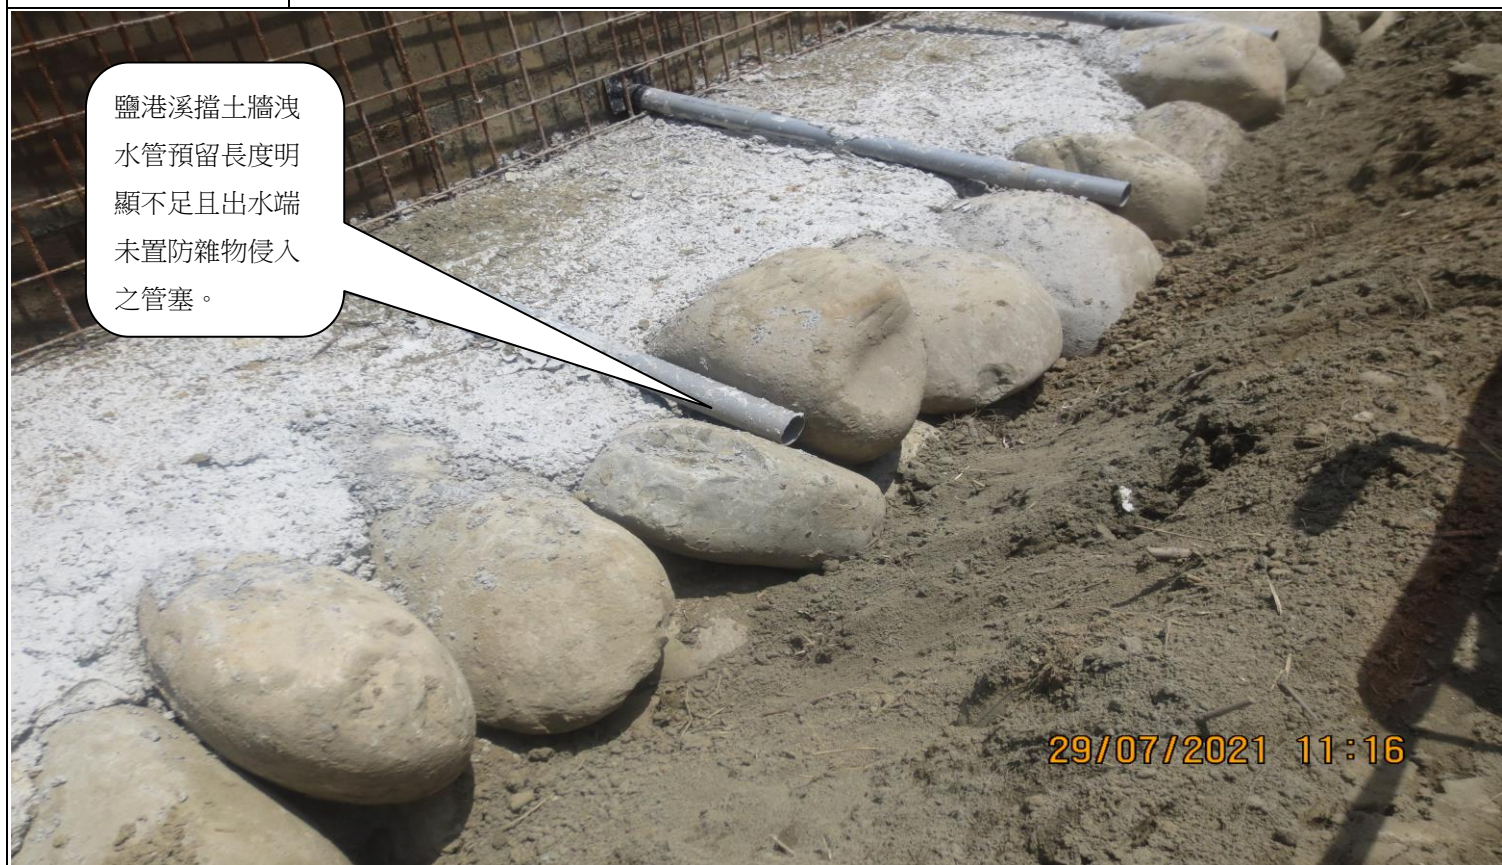
鹽港溪擋土牆洩水管預留長度明顯不足且出水端未置防雜物侵入之管塞。

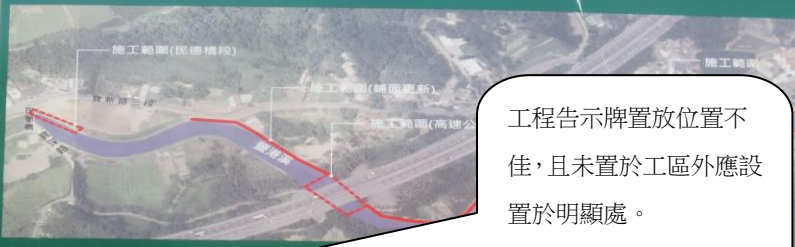
工程告示牌置放位置不佳，且未置於工區外應設置於明顯處。

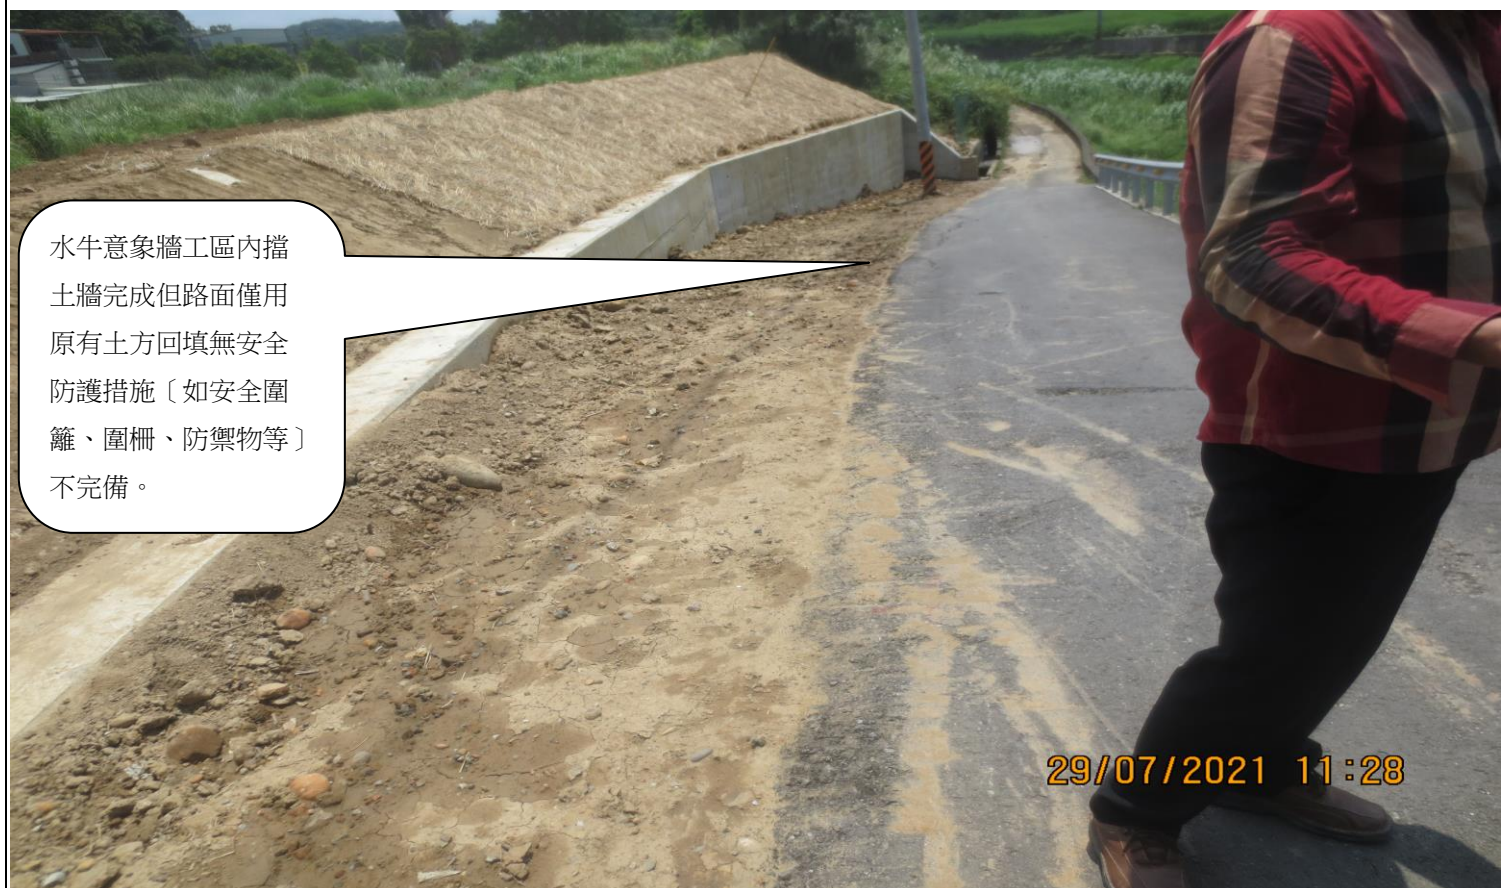
水牛意象牆工區內擋土牆完成但路面僅用原有土方回填無安全防護措施〔如安全圍籬、圍柵、防禦物等〕不完備。

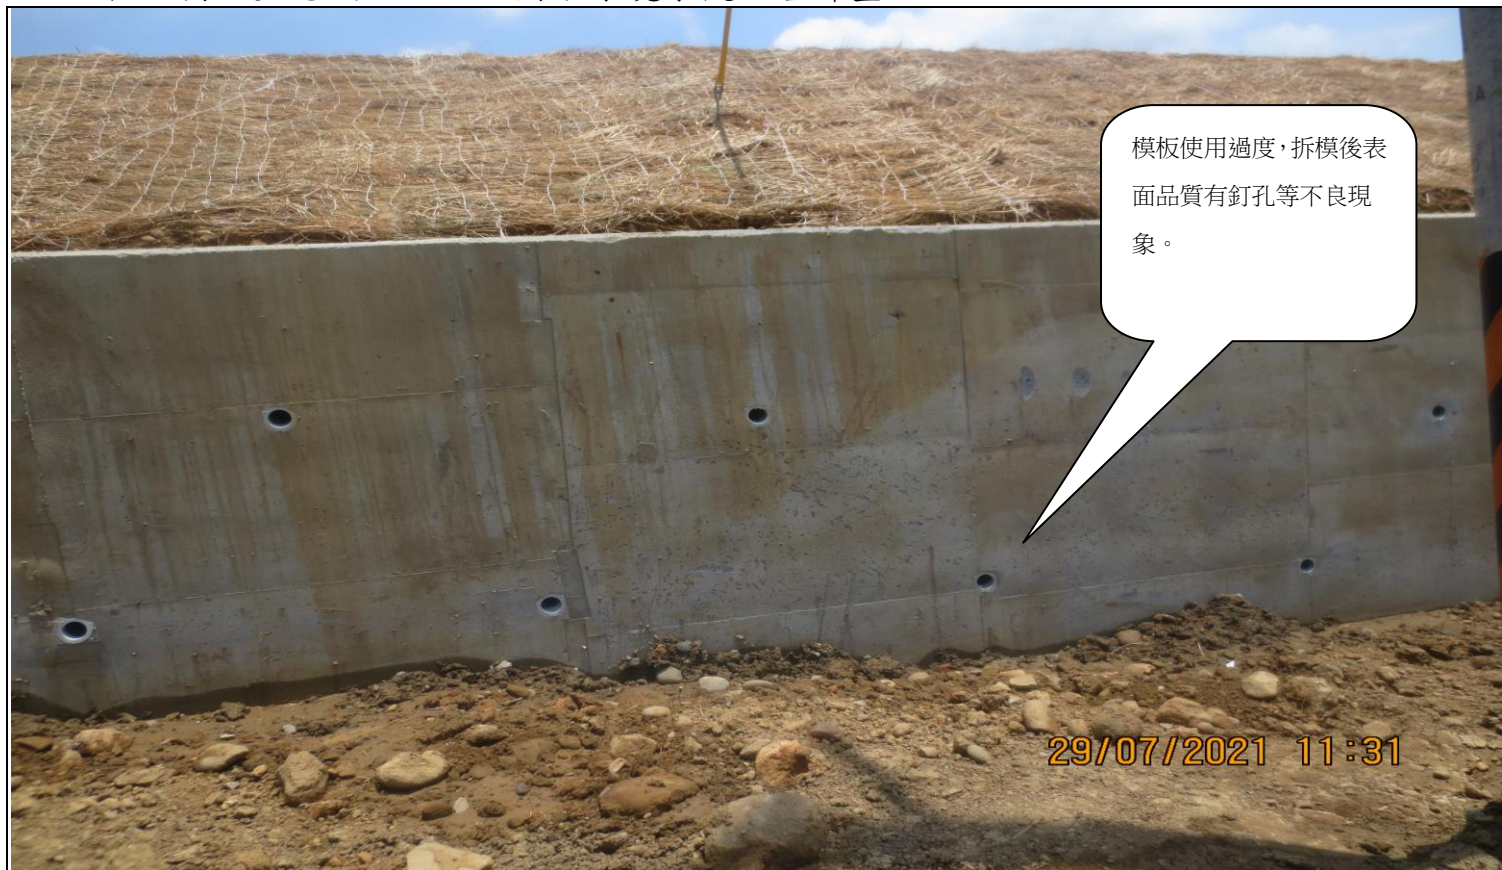
模板使用過度，拆模後表面品質有釘孔等不良現象。
