## 新竹縣政府工程查核代表照片表

拍攝日期：110.07.30

工程名稱：關西鎮 110 年度道路及附屬設施工程（開口契約）-第二區

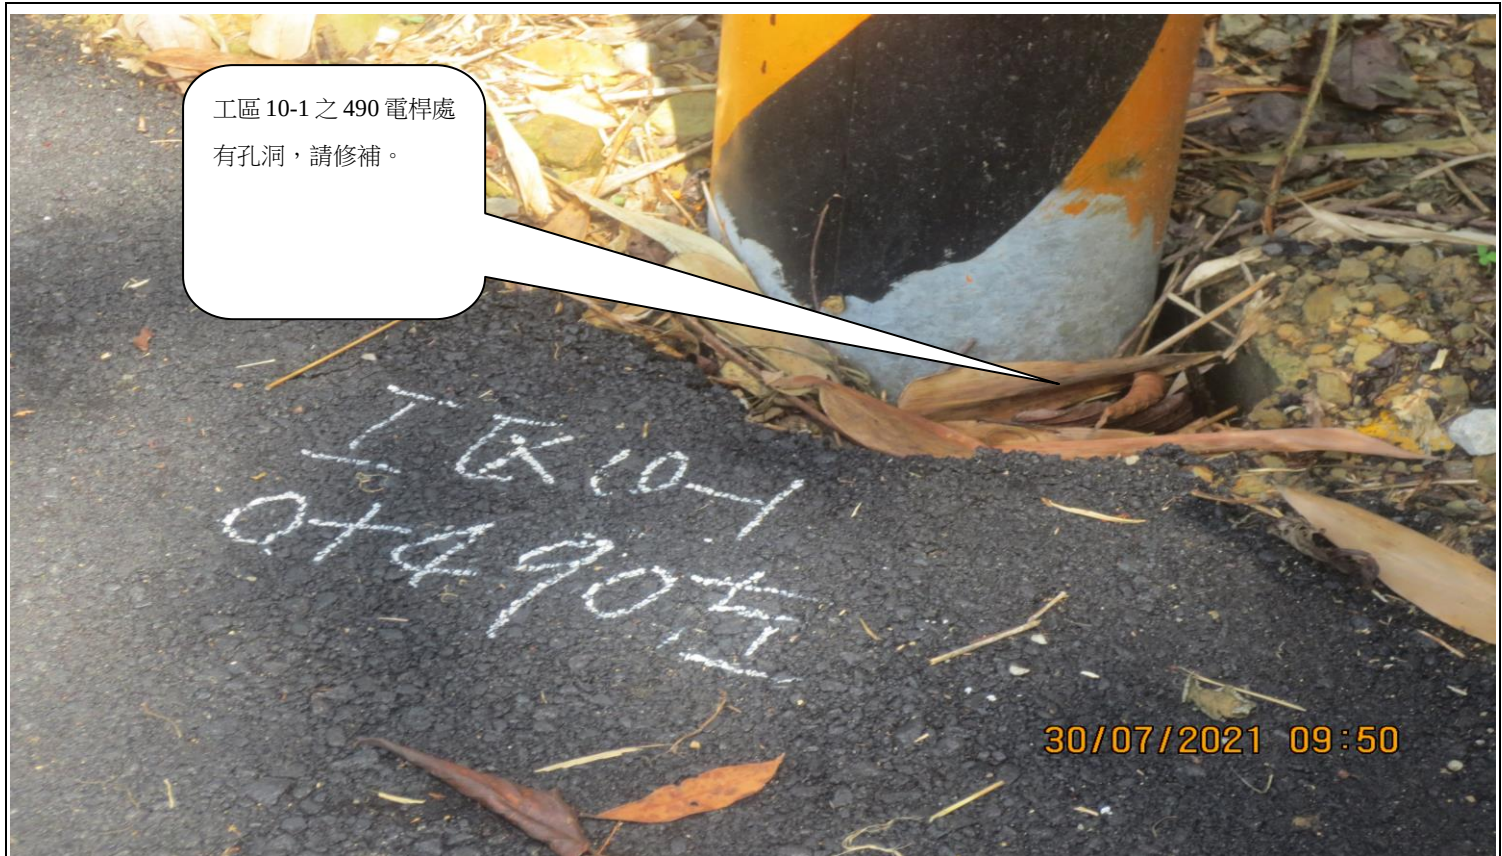
工區 10-1 之 490 電桿處有孔洞，請修補。

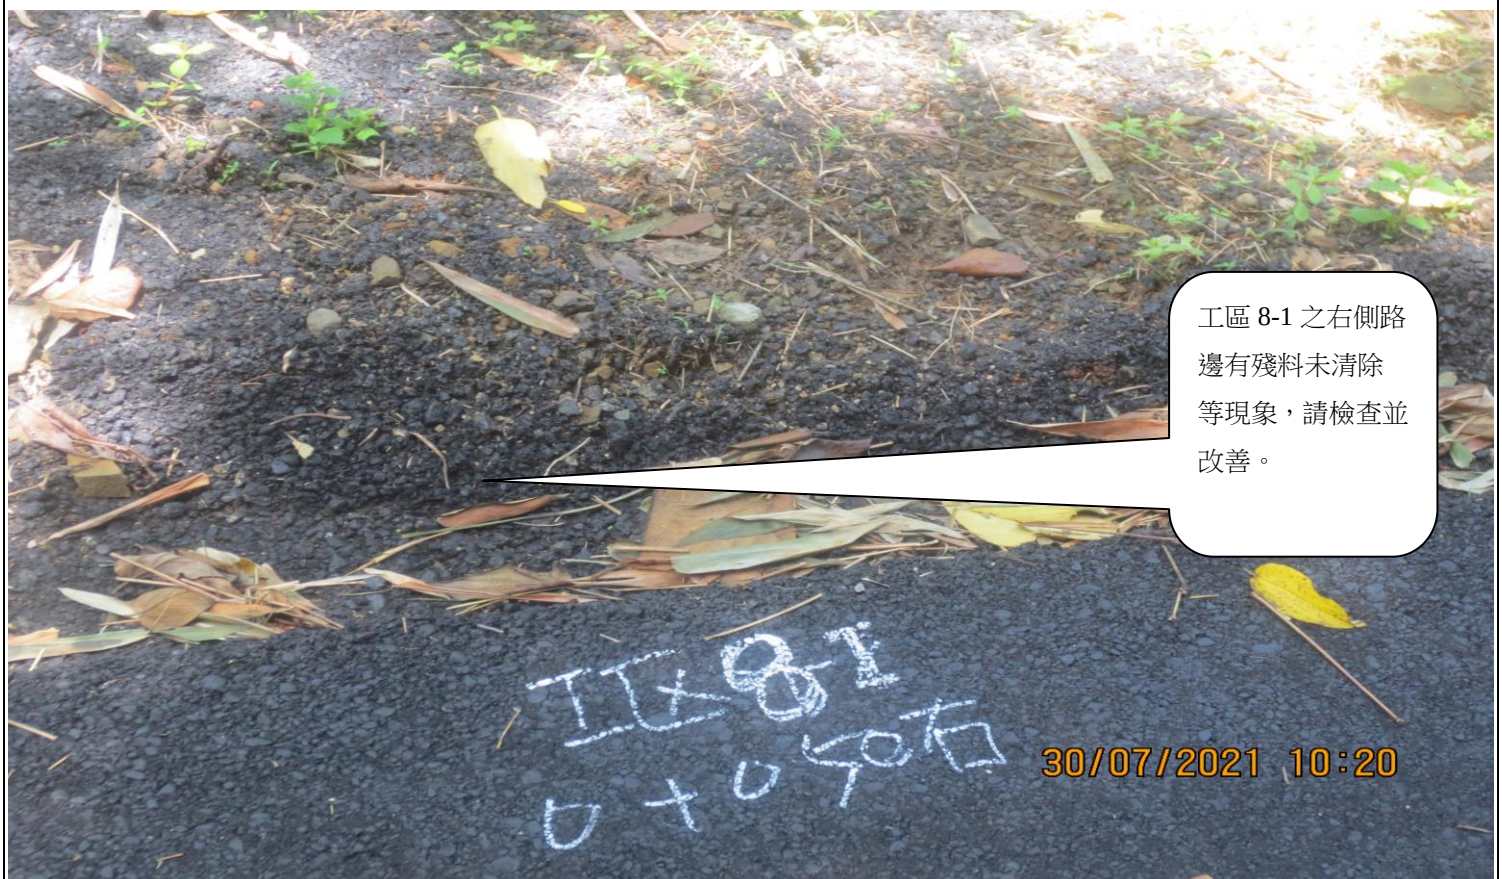
工區 8-1 之右側路邊有殘料未清除等現象，請檢查並改善。

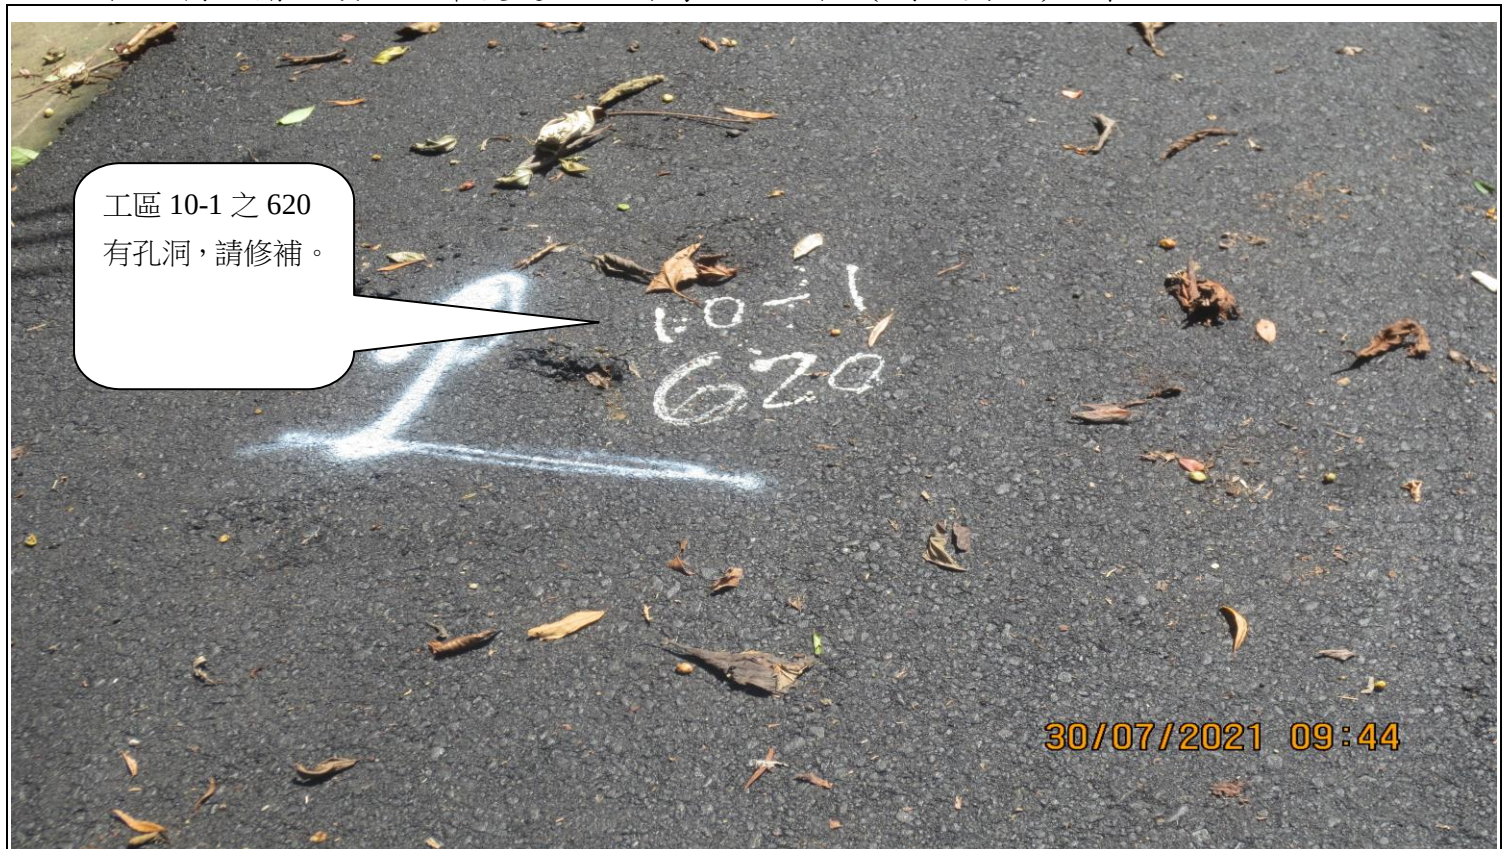
工區 10-1 之 620 有孔洞，請修補。

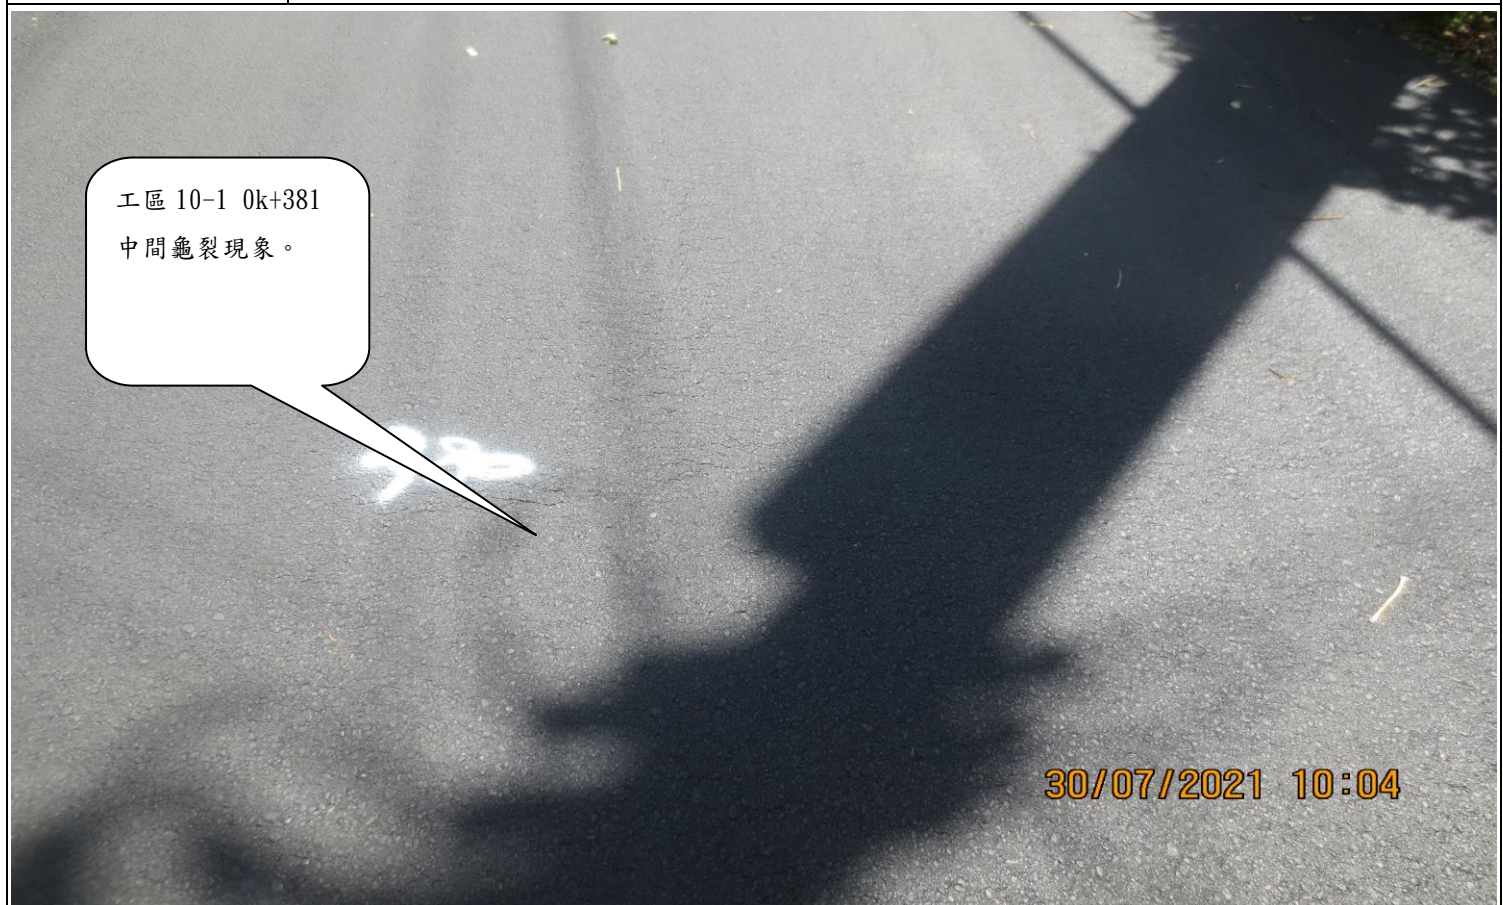
工區 10-1 0k+381 中間龜裂現象。

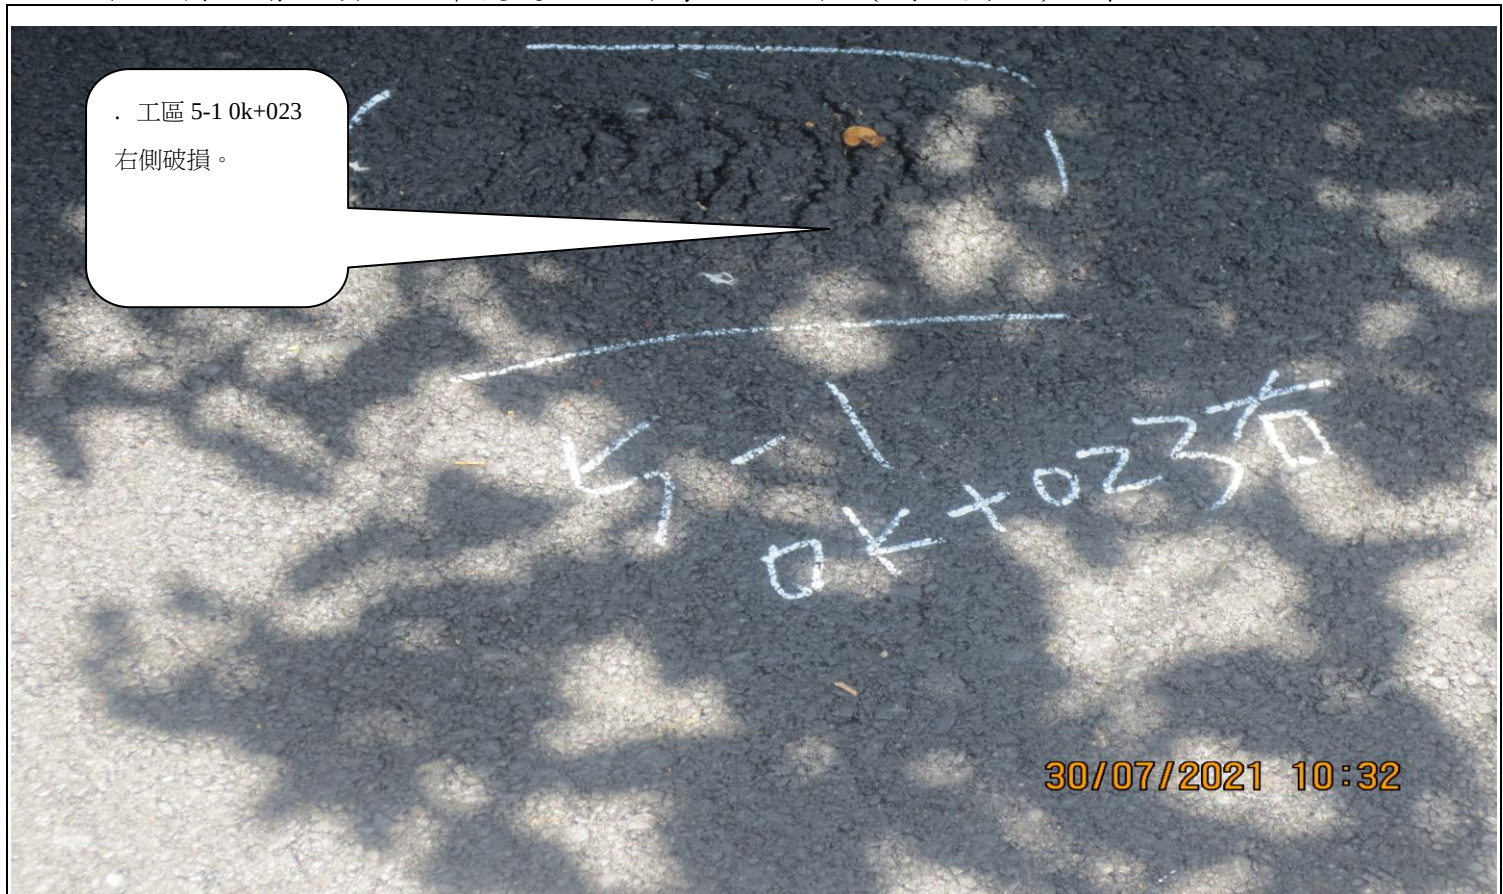
工區 5-1 0k+023 右側破損。

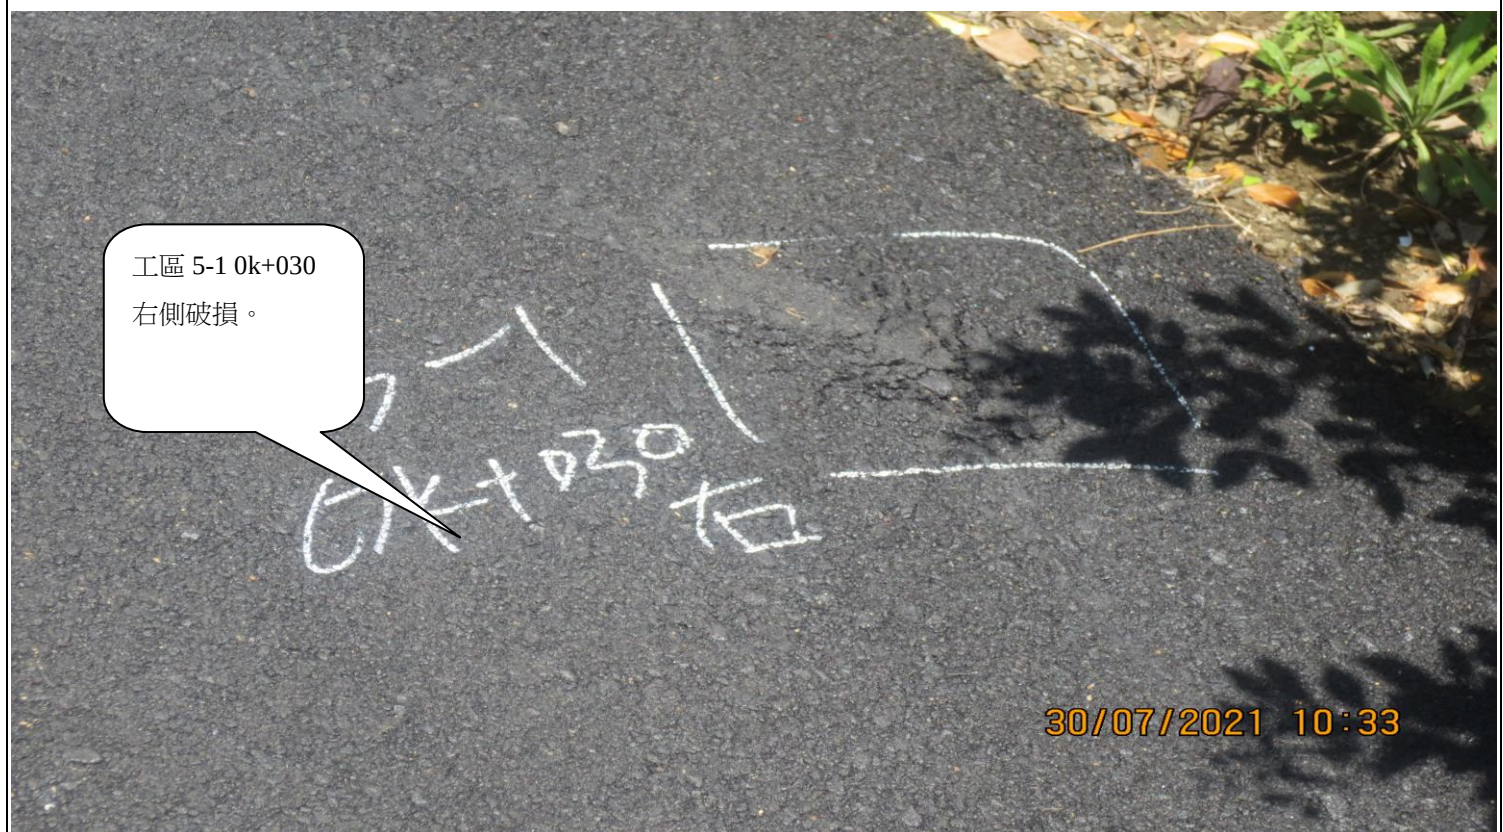
工區 5-1 0k+030 右側破損。

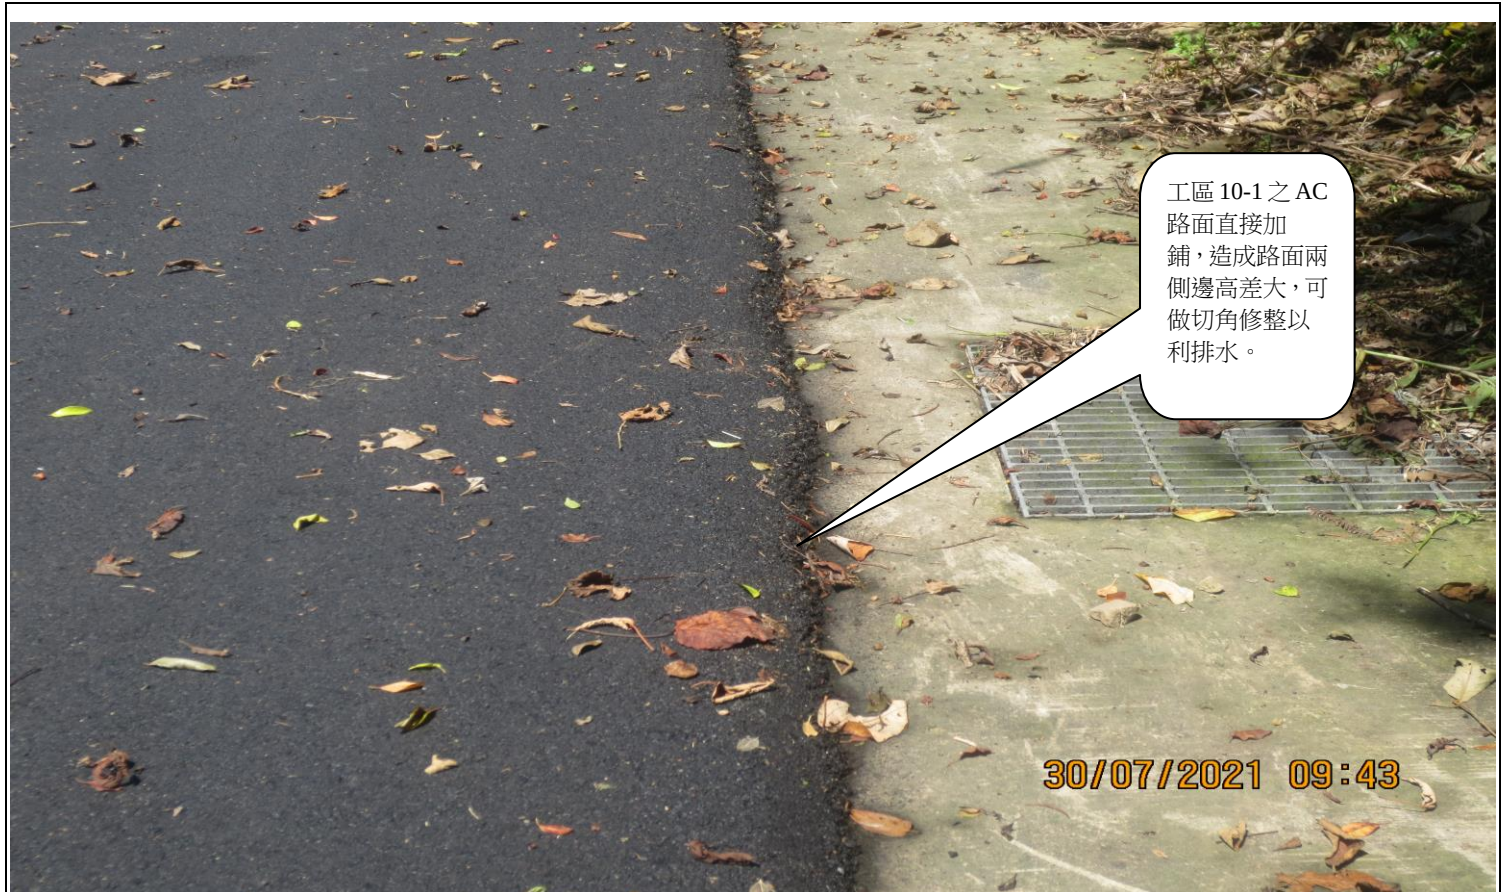
工區 10-1 之 AC 路面直接加鋪，造成路面兩側邊高差大，可做切角修整以利排水。

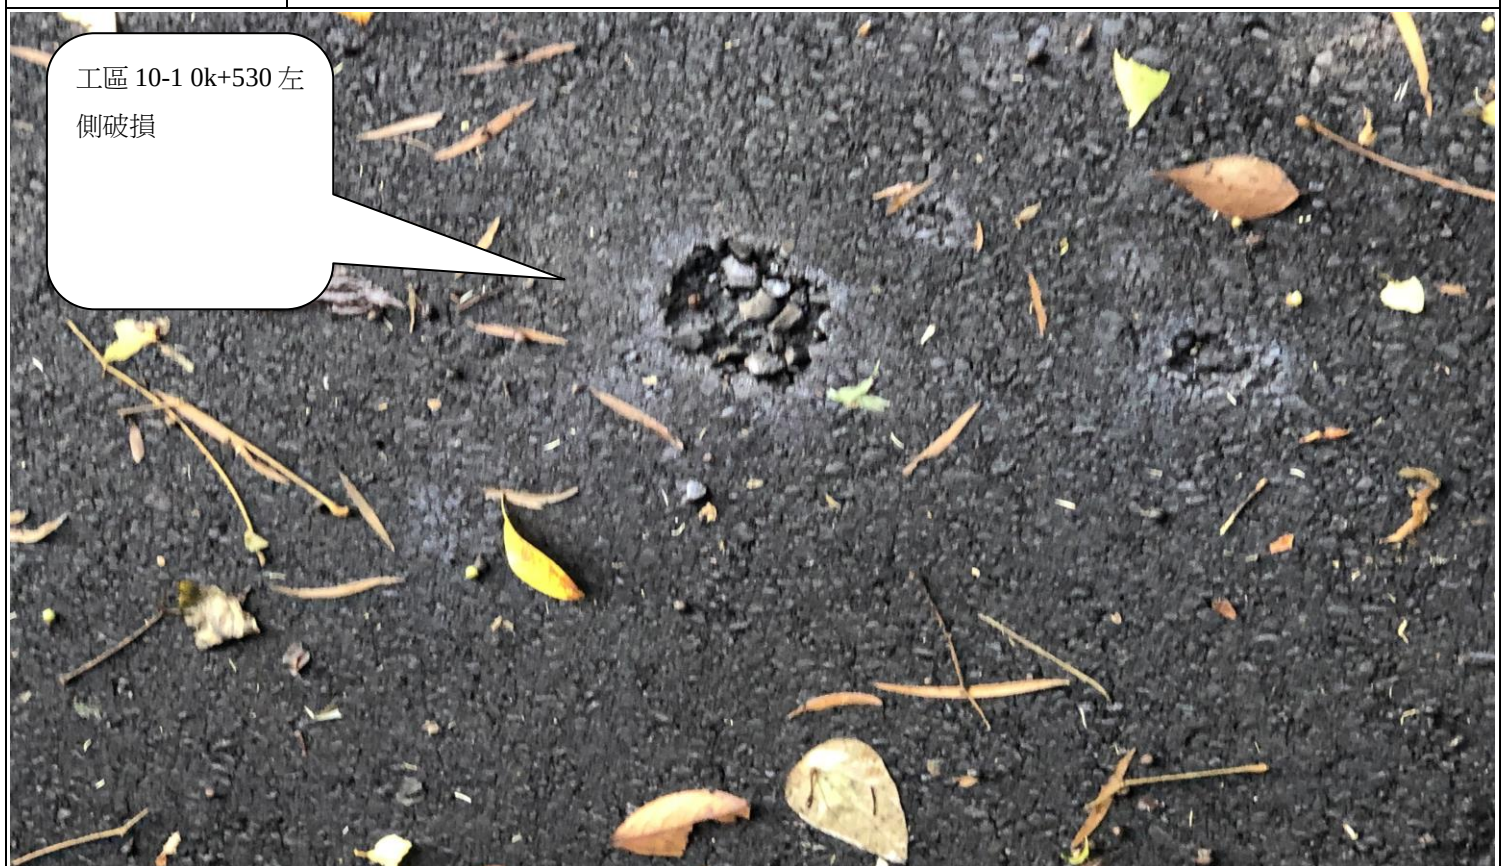
工區 10-1 0k+530 左側破損

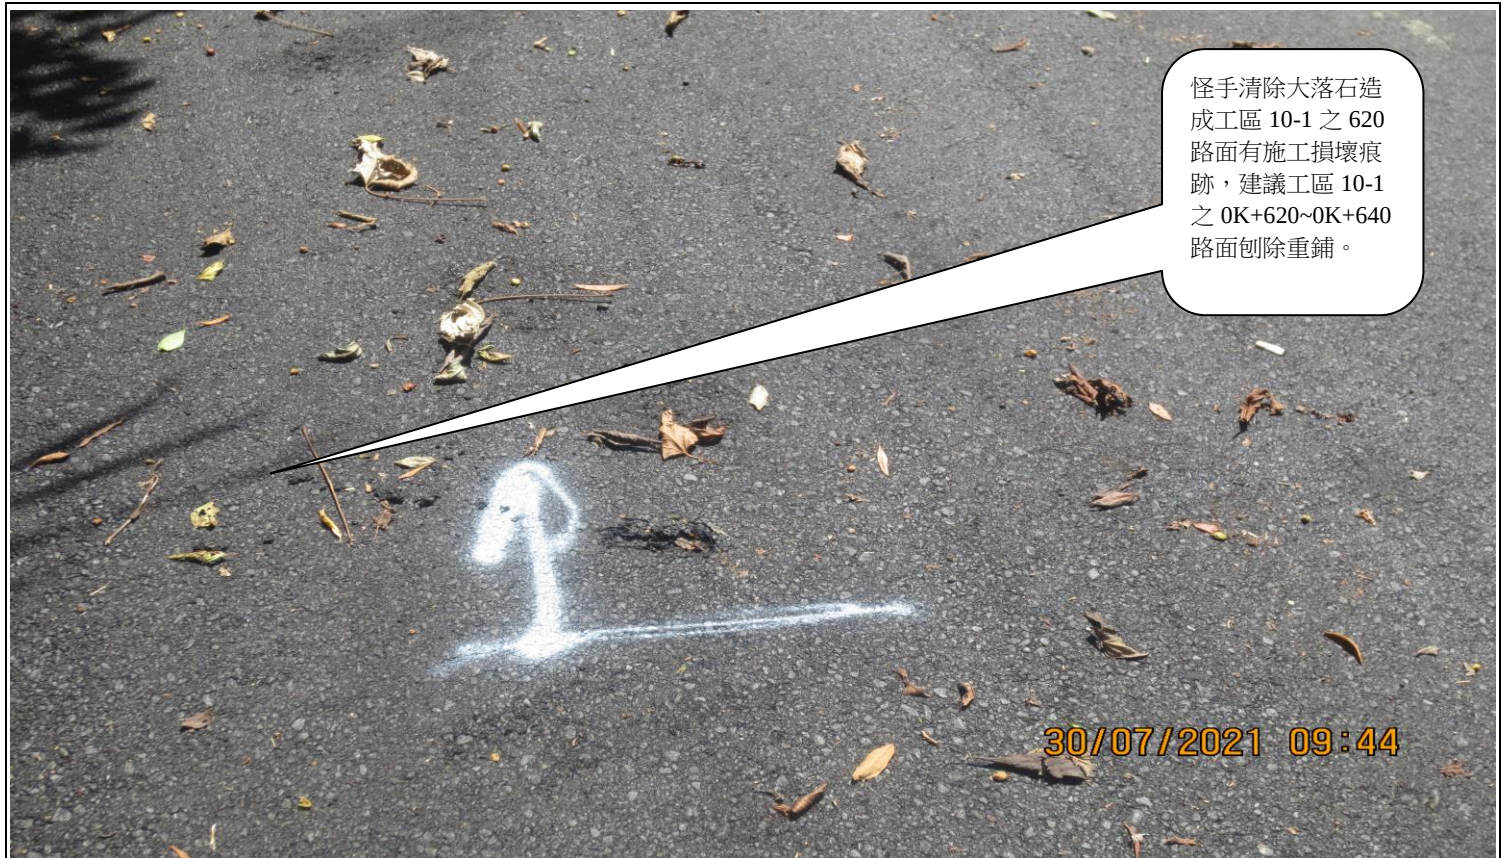
怪手清除大落石造成工區 10-1 之 620 路面有施工損壞痕跡，建議工區 10-1 之 0K+620~0K+640 路面刨除重鋪。

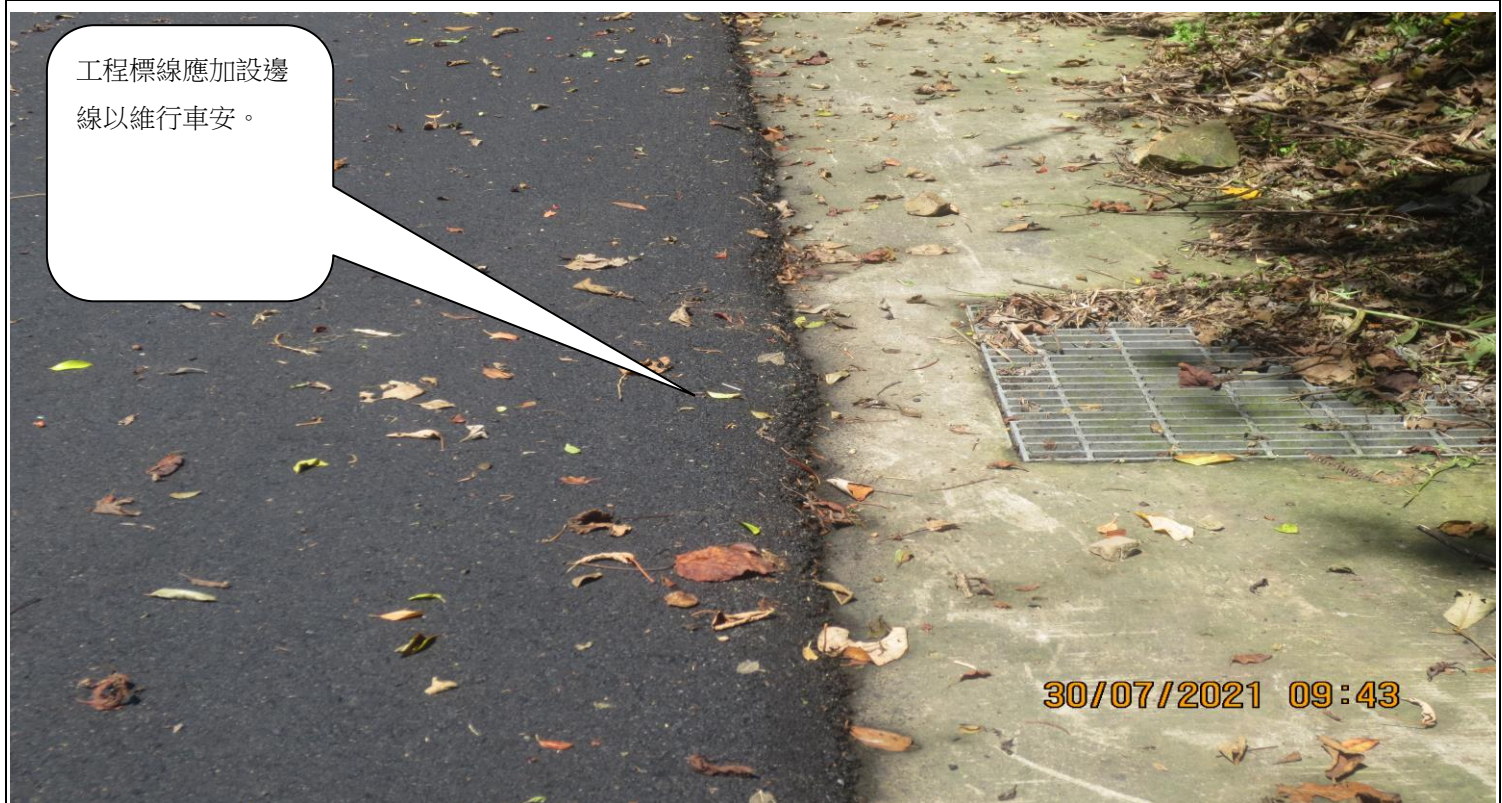
工程標線應加設邊線以維行車安。
