# 新竹縣政府工程查核代表照片表

拍攝日期：110.08.09

工程名稱：新竹縣尖石鄉尖石國民小學 109-111 年教室耐震能力補強工程

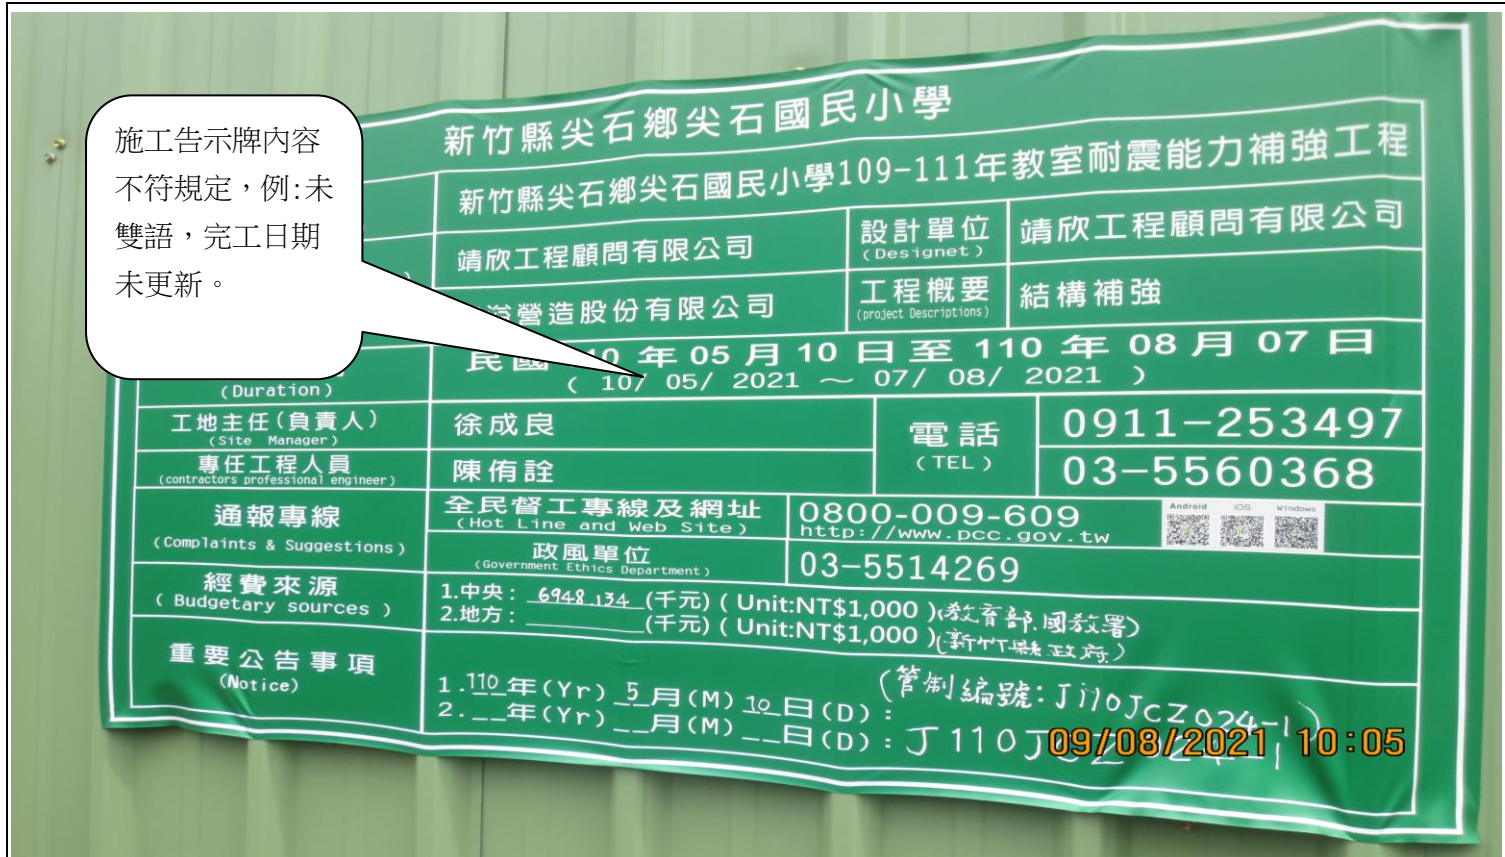
施工告示牌內容不符規定，例：未雙語，完工日期未更新。

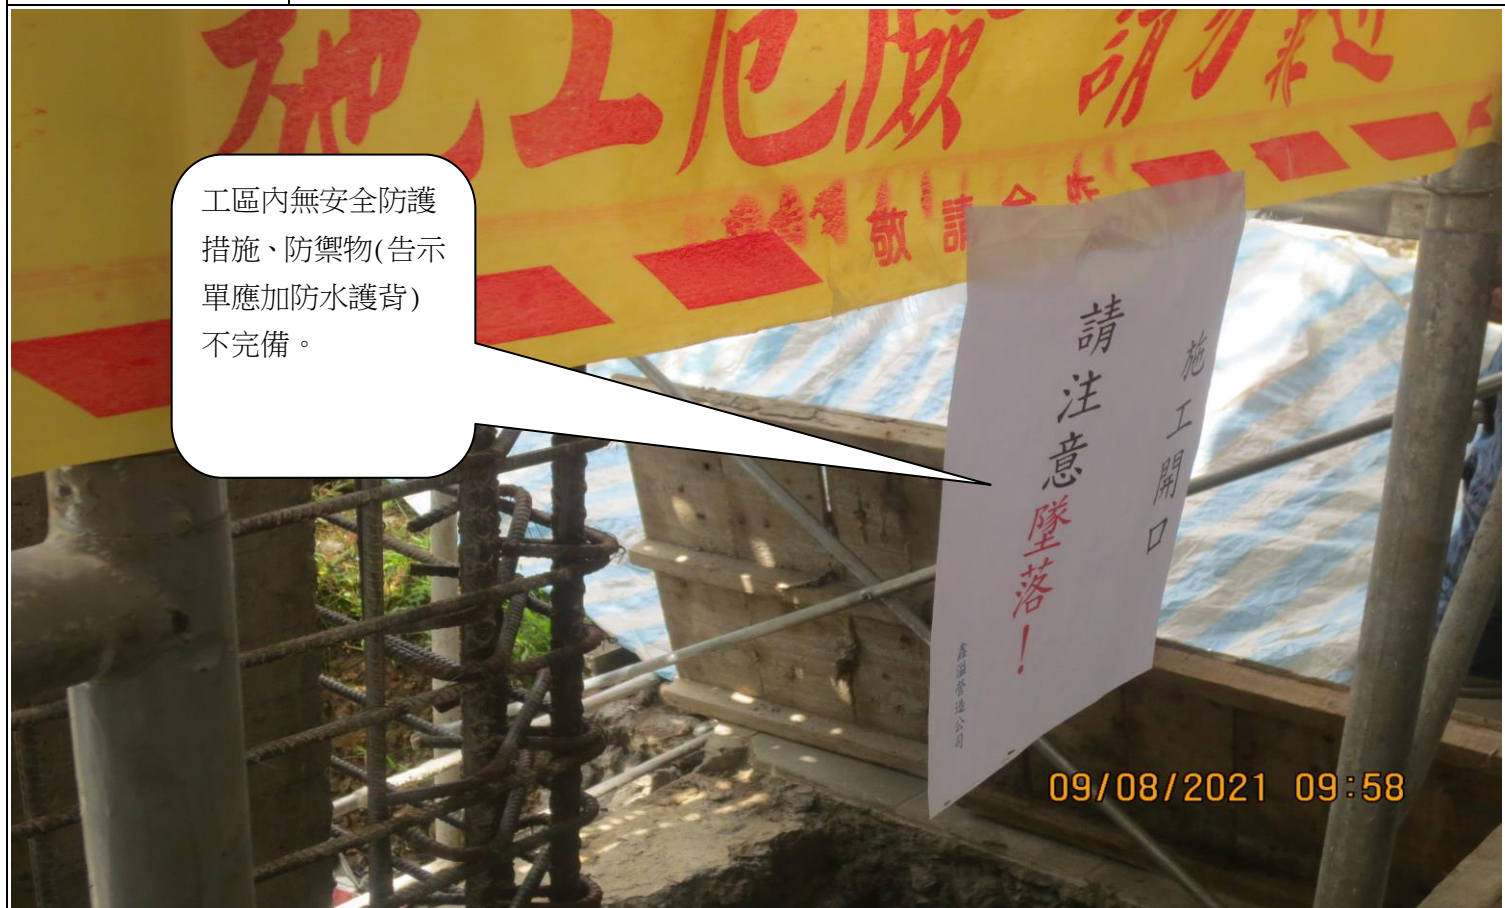
工區內無安全防護措施、防禦物(告示單應加防水護背)不完備。

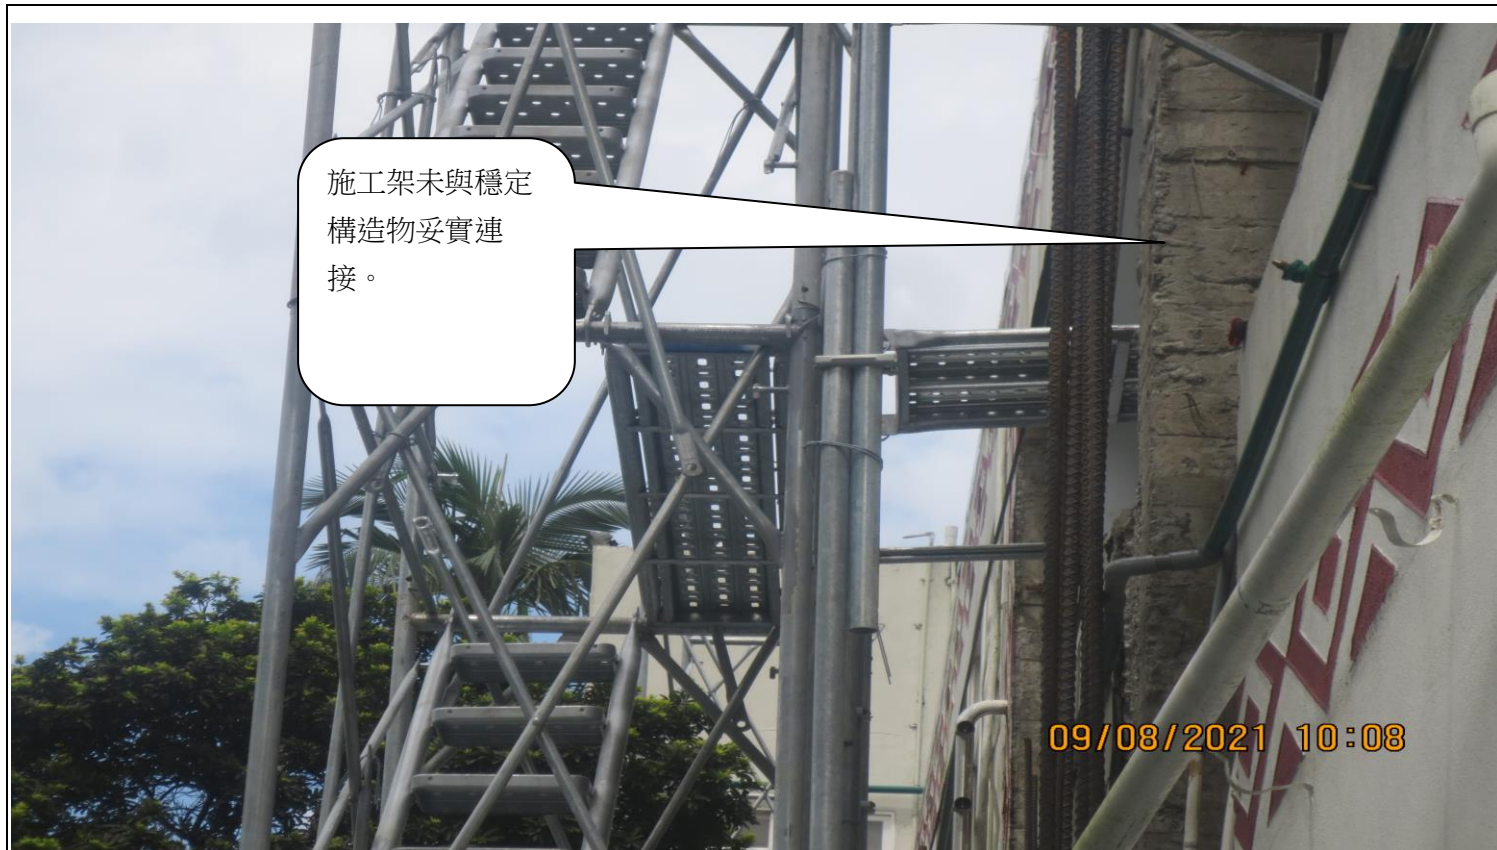
施工架未與穩定構造物妥實連接。

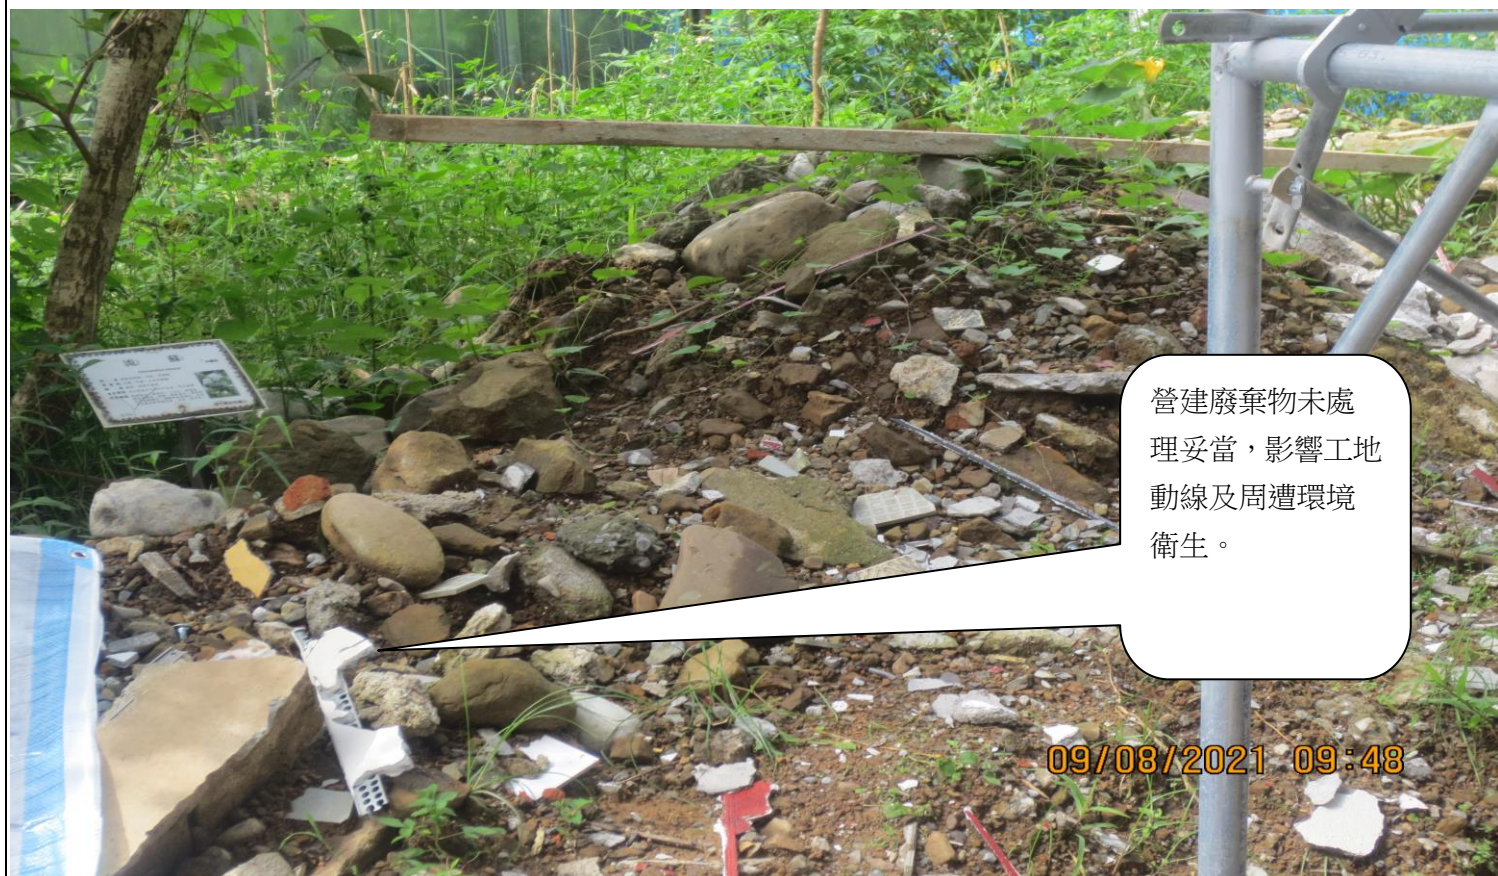
營建廢棄物未處理妥當，影響工地動線及周遭環境衛生。

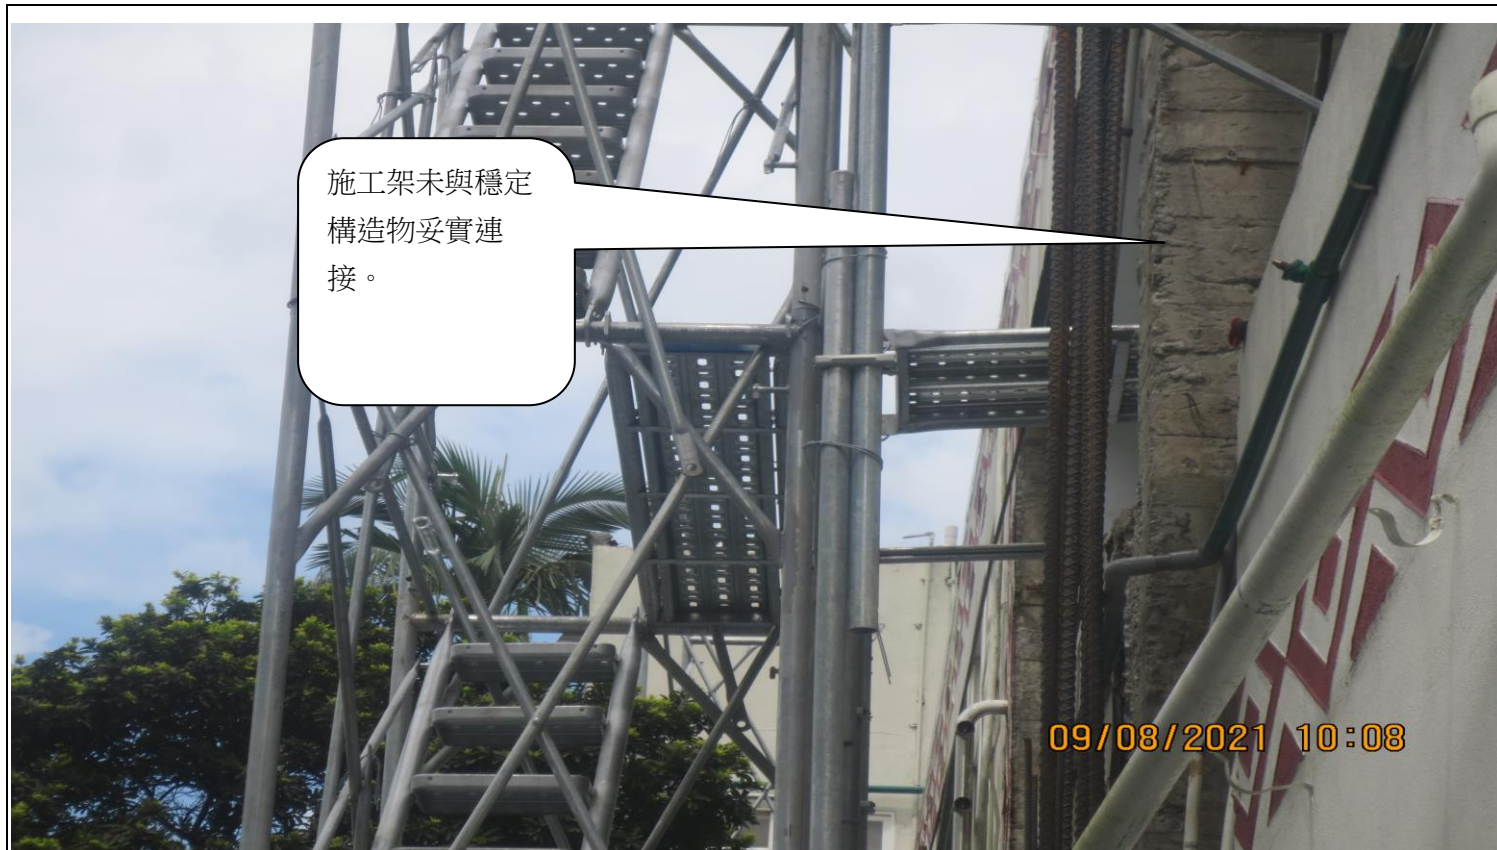
施工架未與穩定構造物妥實連接。

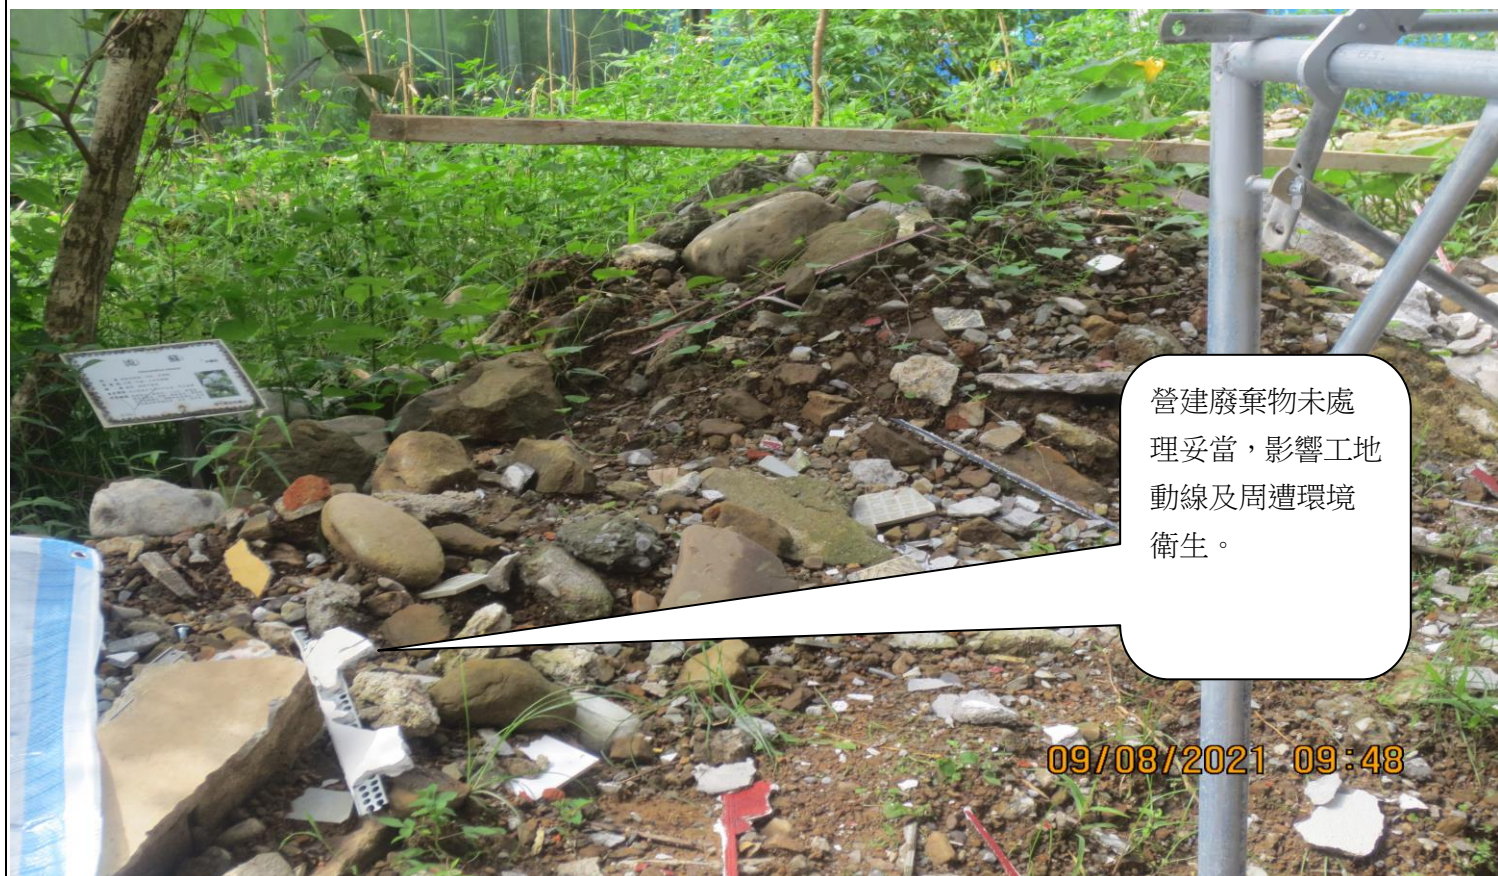
營建廢棄物未處理妥當，影響工地動線及周遭環境衛生。

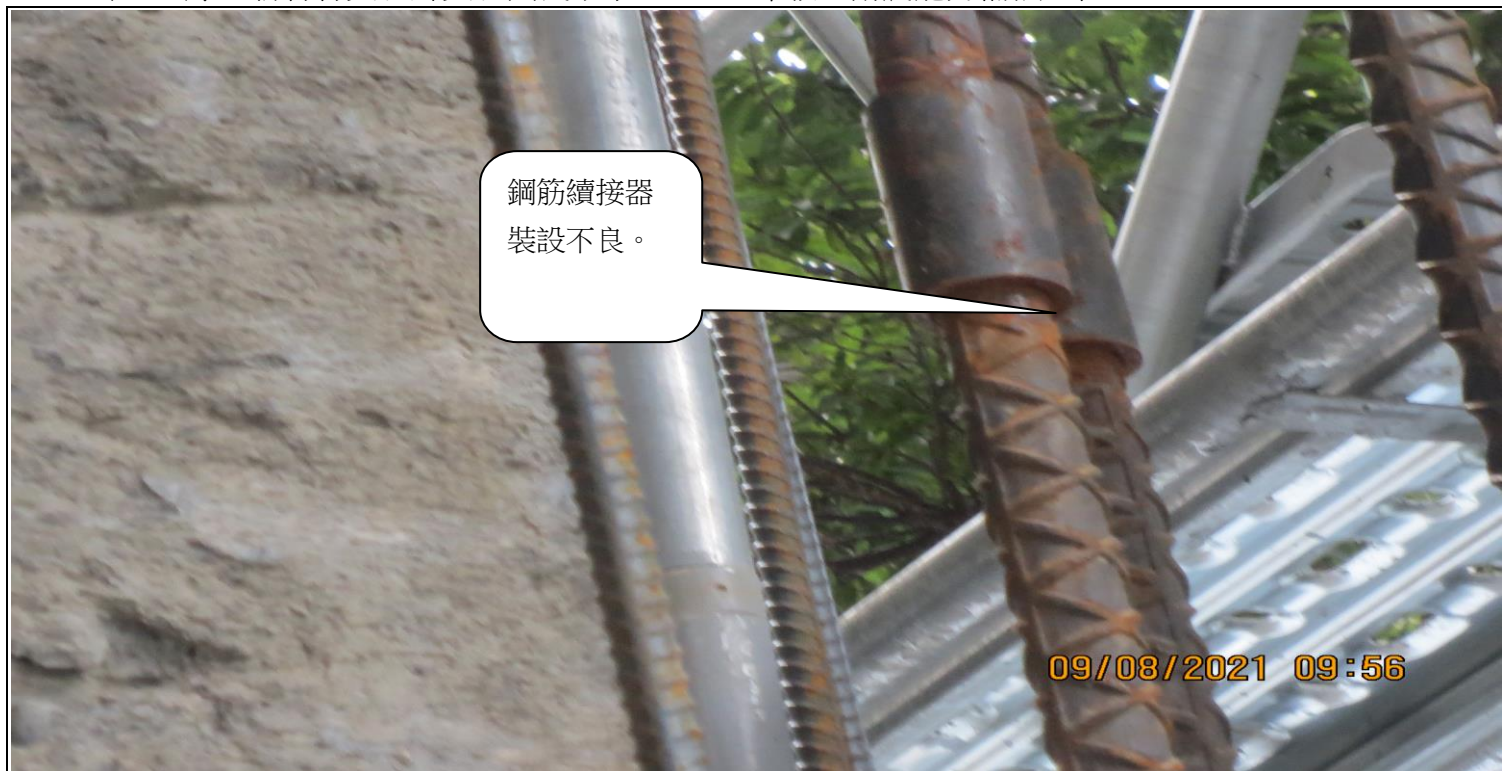
鋼筋續接器裝設不良。

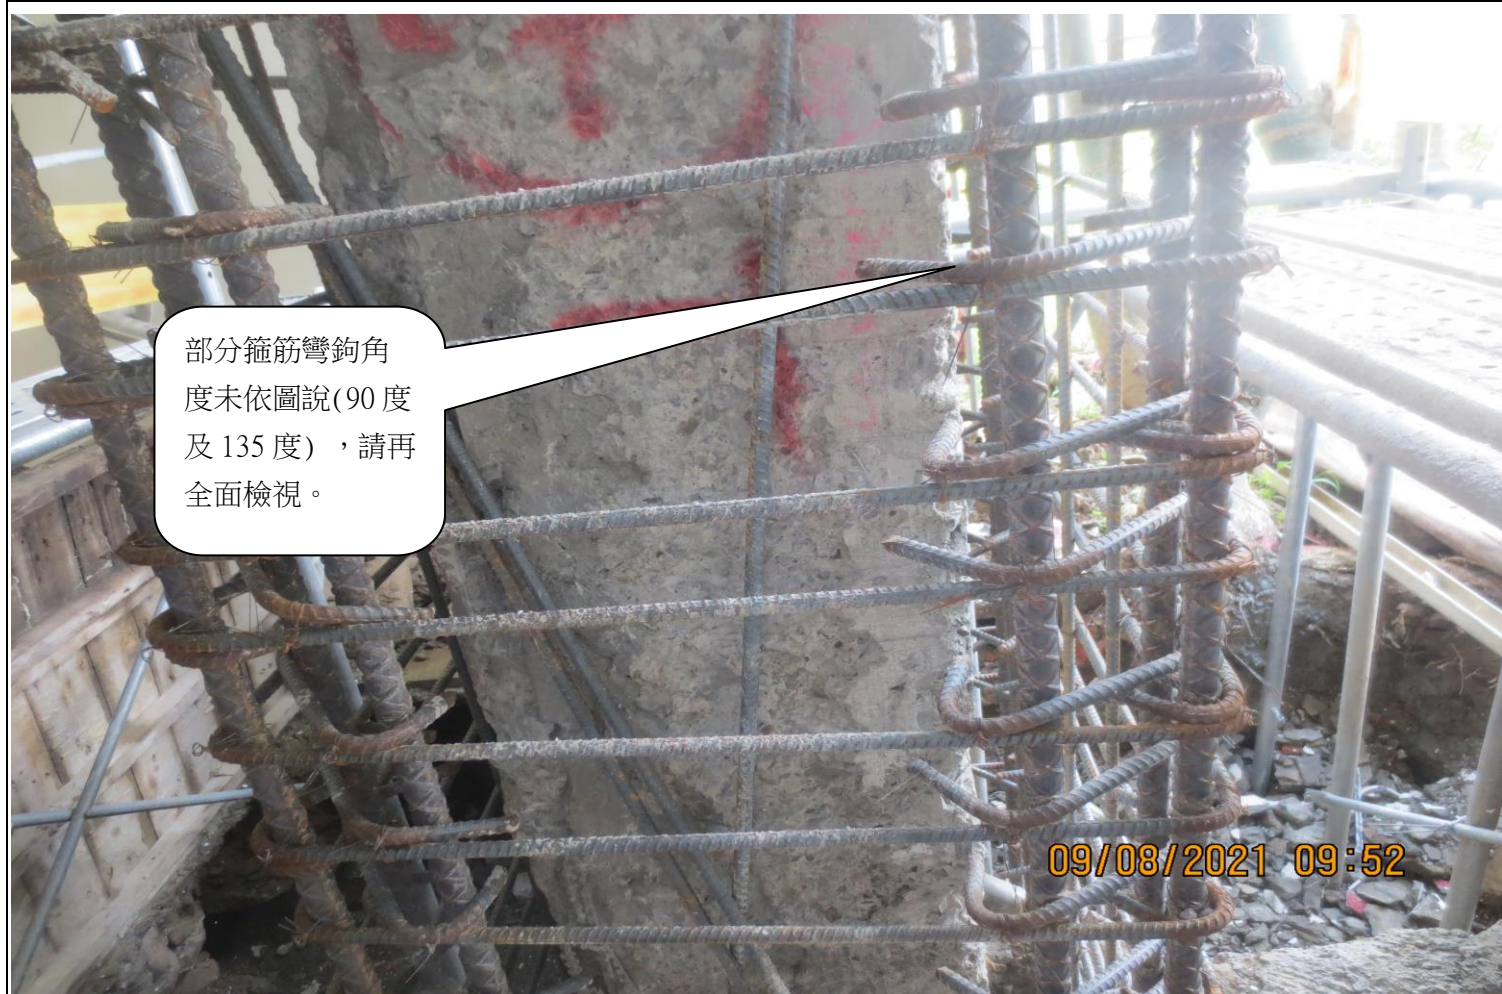
部分箍筋彎鉤角度未依圖說(90 度及 135 度)，請再全面檢視。

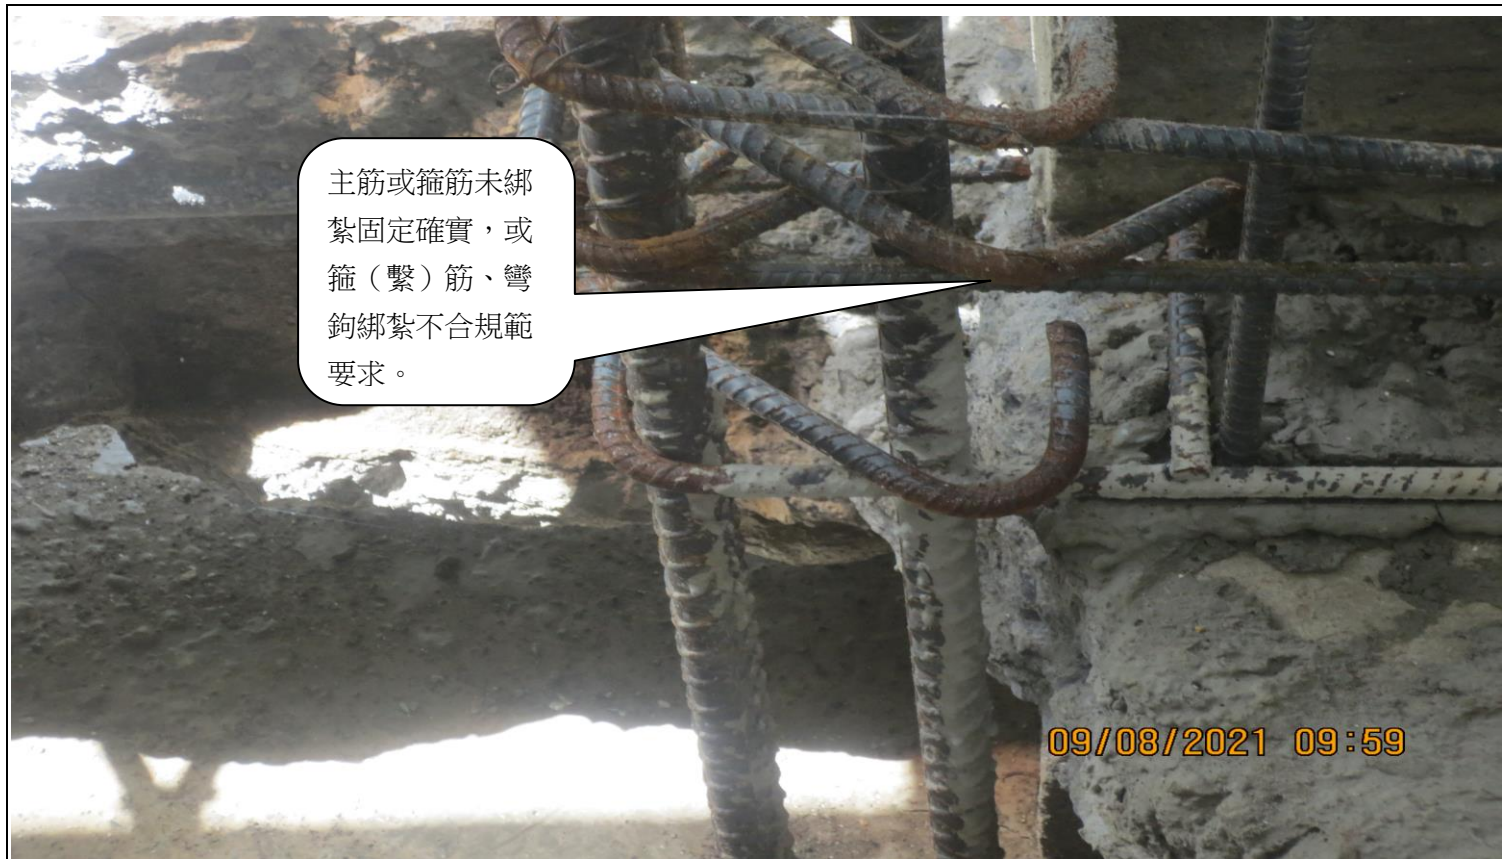
主筋或箍筋未綁紮固定確實，或箍（繫）筋、彎鉤綁紮不合規範要求。

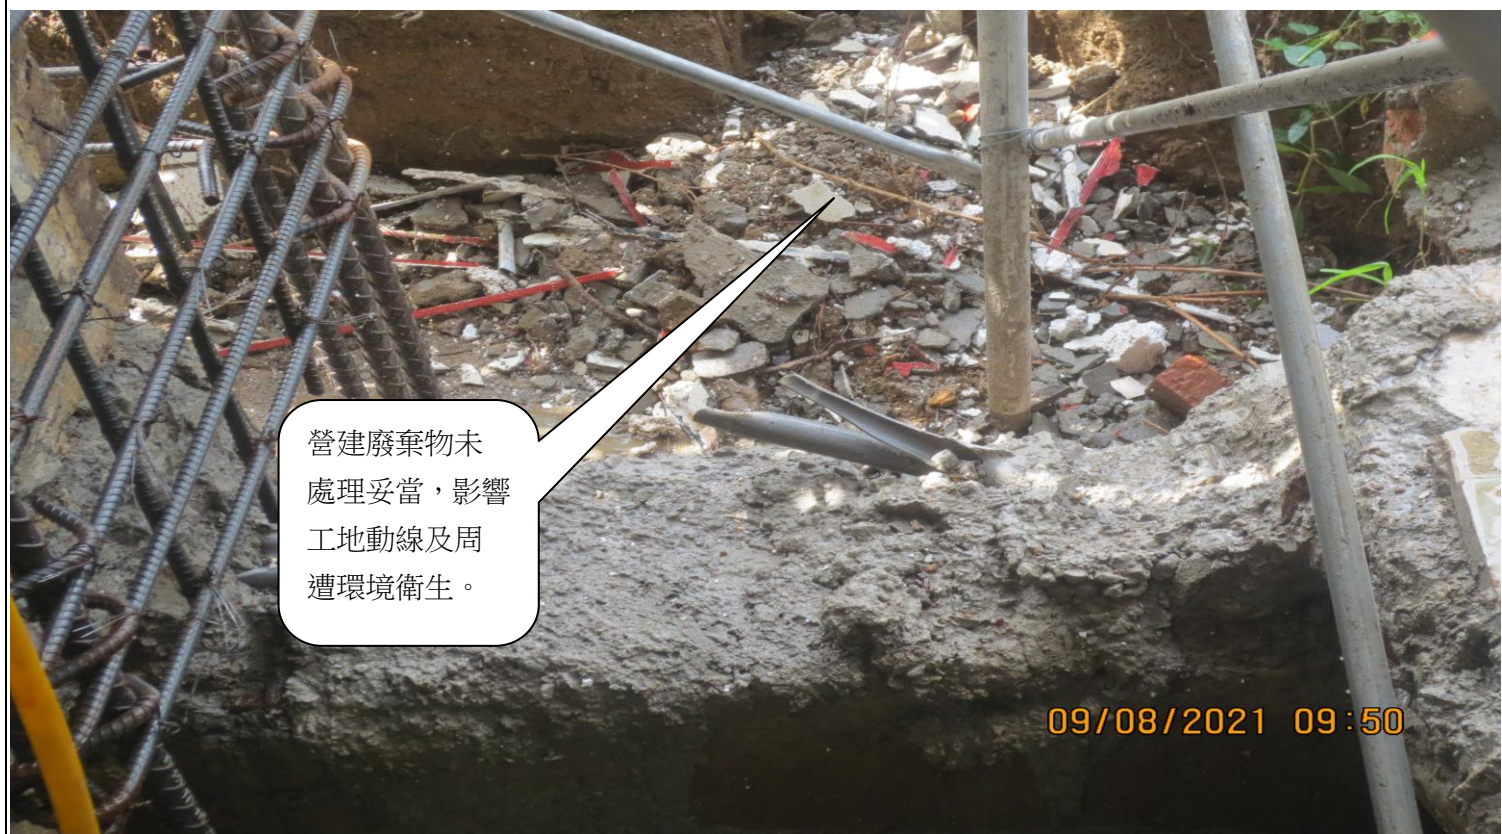
營建廢棄物未處理妥當，影響工地動線及周遭環境衛生。
