# 新竹縣政府工程查核代表照片表

拍攝日期：110.08.12.

工程名稱：泰和整壓站與鳳山整壓站間專用管連結新設工程

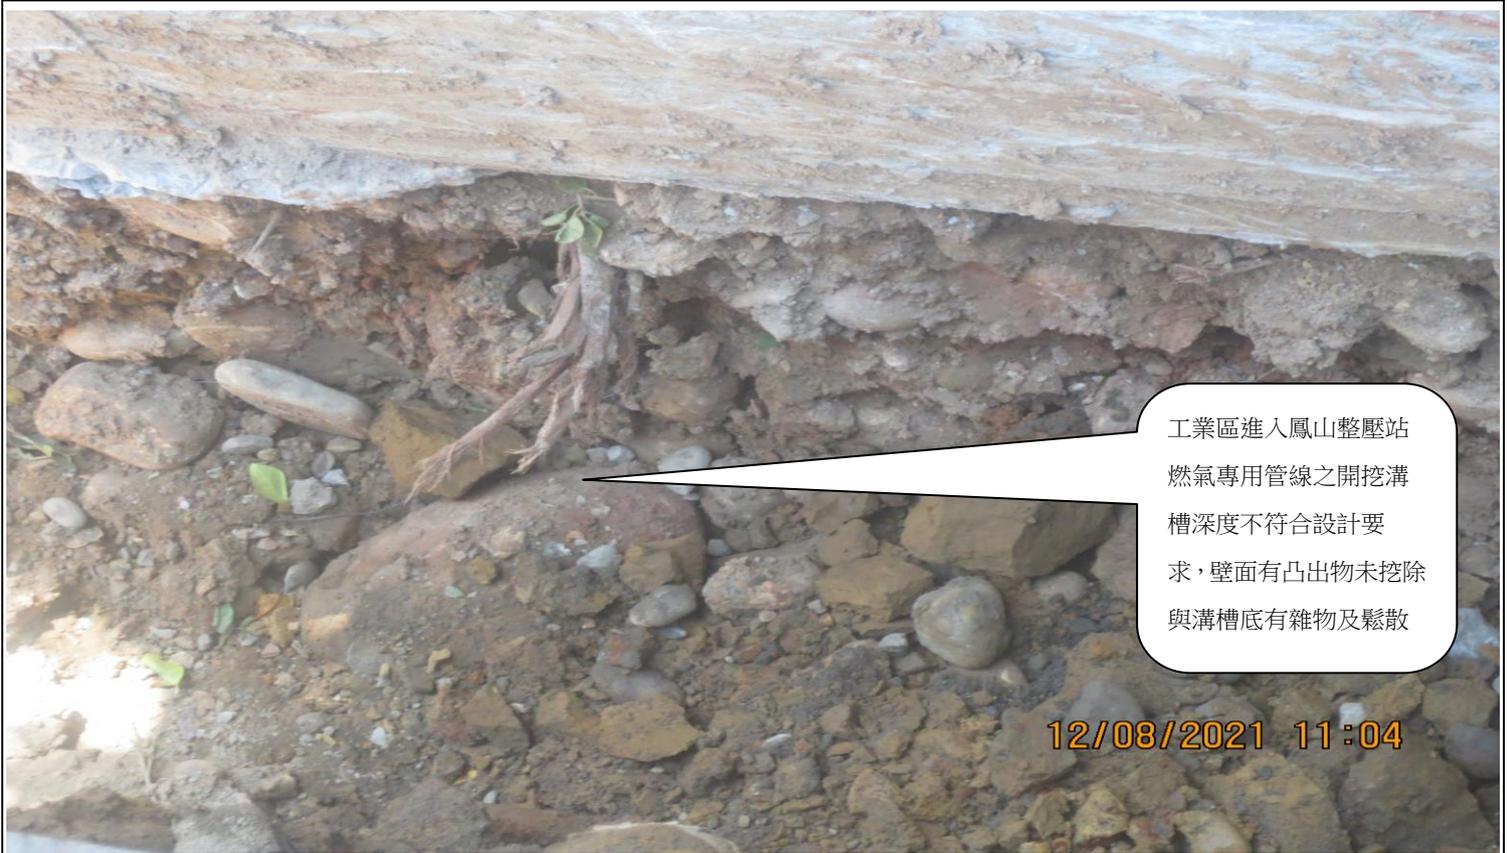
工業區進入鳳山整壓站  
燃氣專用管線之開挖溝  
槽深度不符合設計要  
求，壁面有凸出物未挖除  
與溝槽底有雜物及鬆散

工業區進入鳳山整壓站燃氣專用管線之開挖溝槽深度不符合設計要求，壁面有凸出物未挖除與溝槽底有雜物及鬆散土方

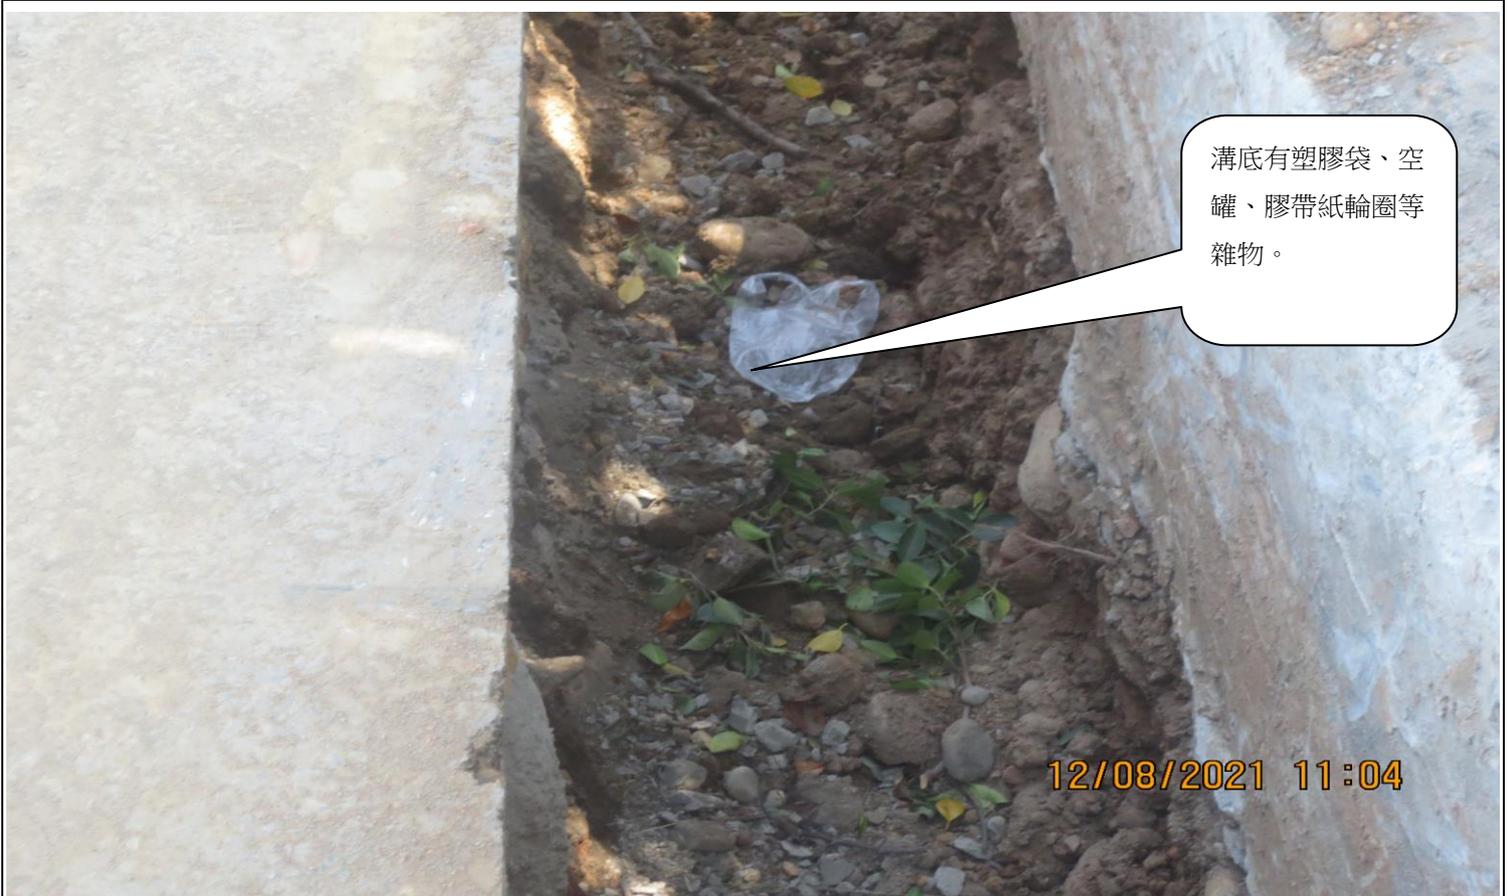
溝底有塑膠袋、空  
罐、膠帶紙輪圈等  
雜物。

溝底有塑膠袋、空罐、膠帶紙輪圈等雜物。

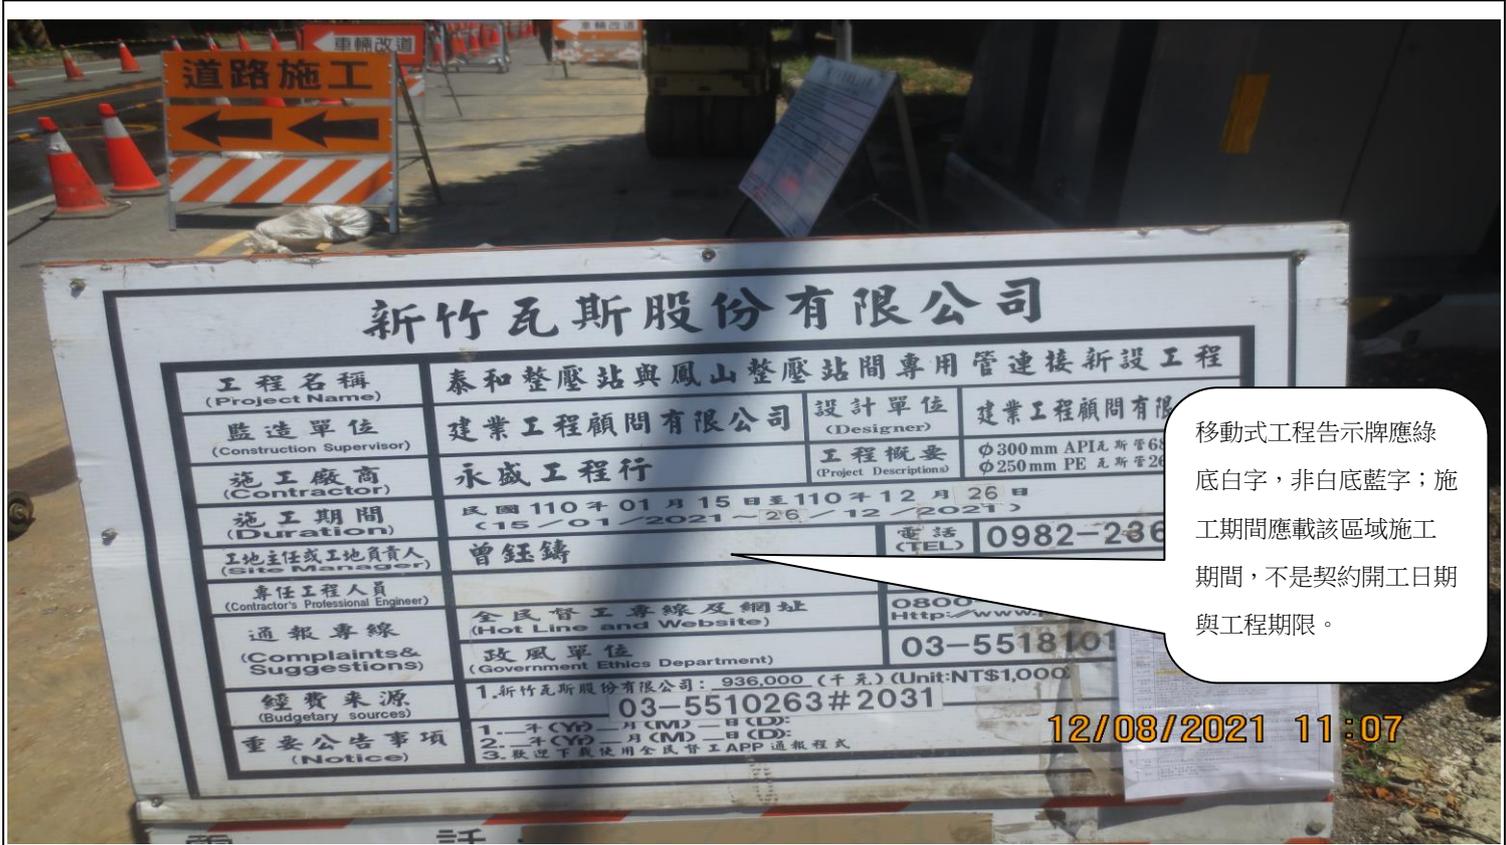
移動式工程告示牌應綠底白字，非白底藍字；施工期間應載該區域施工期間，不是契約開工日期與工程期限。

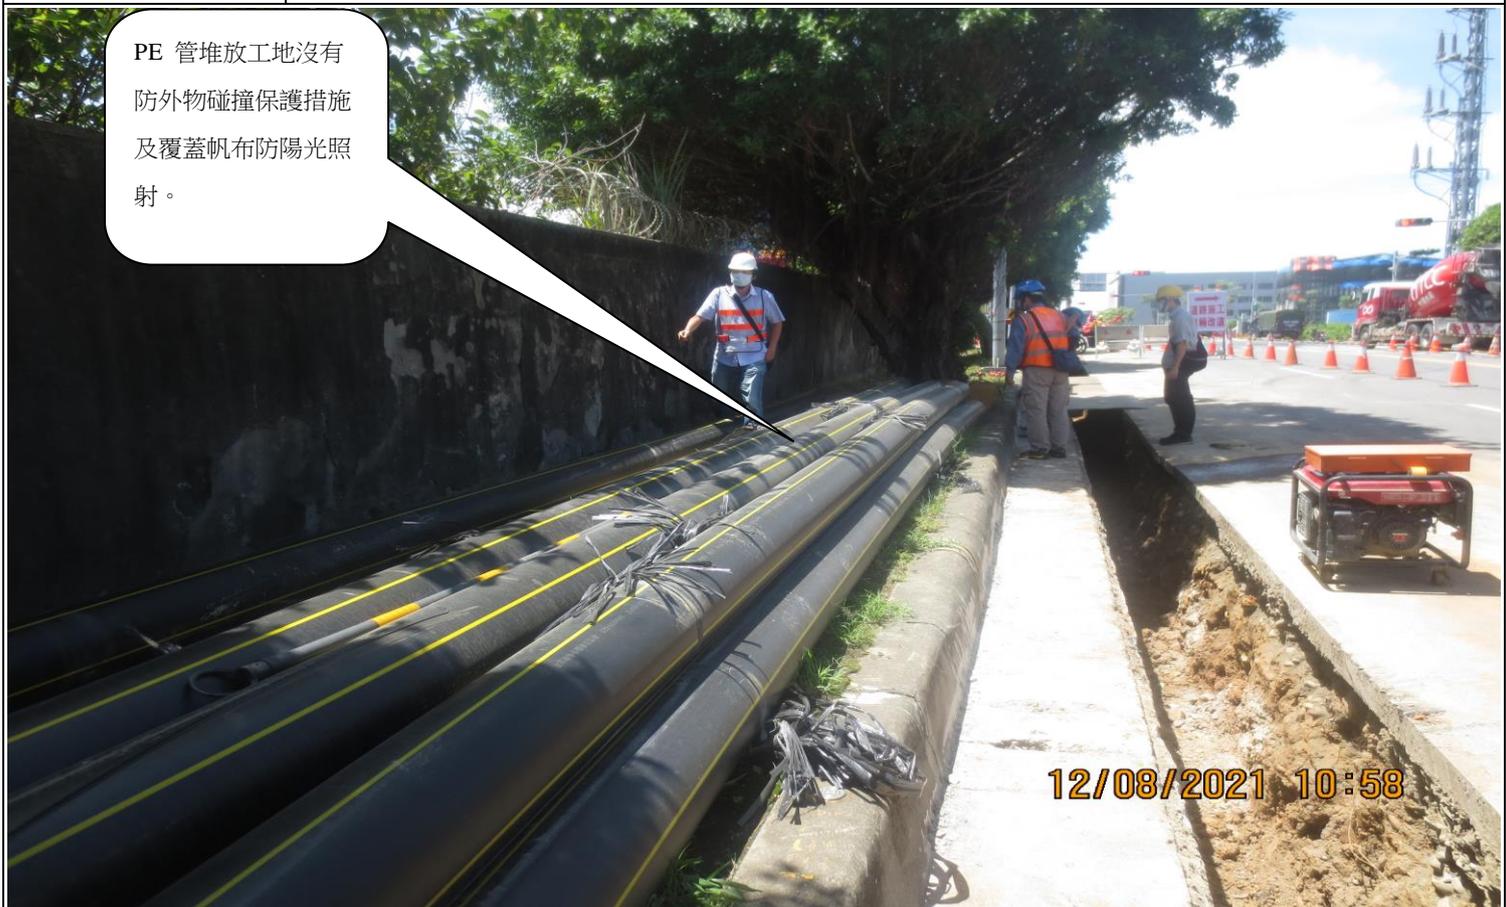
PE管堆放工地沒有防外物碰撞保護措施及覆蓋帆布防陽光照射。

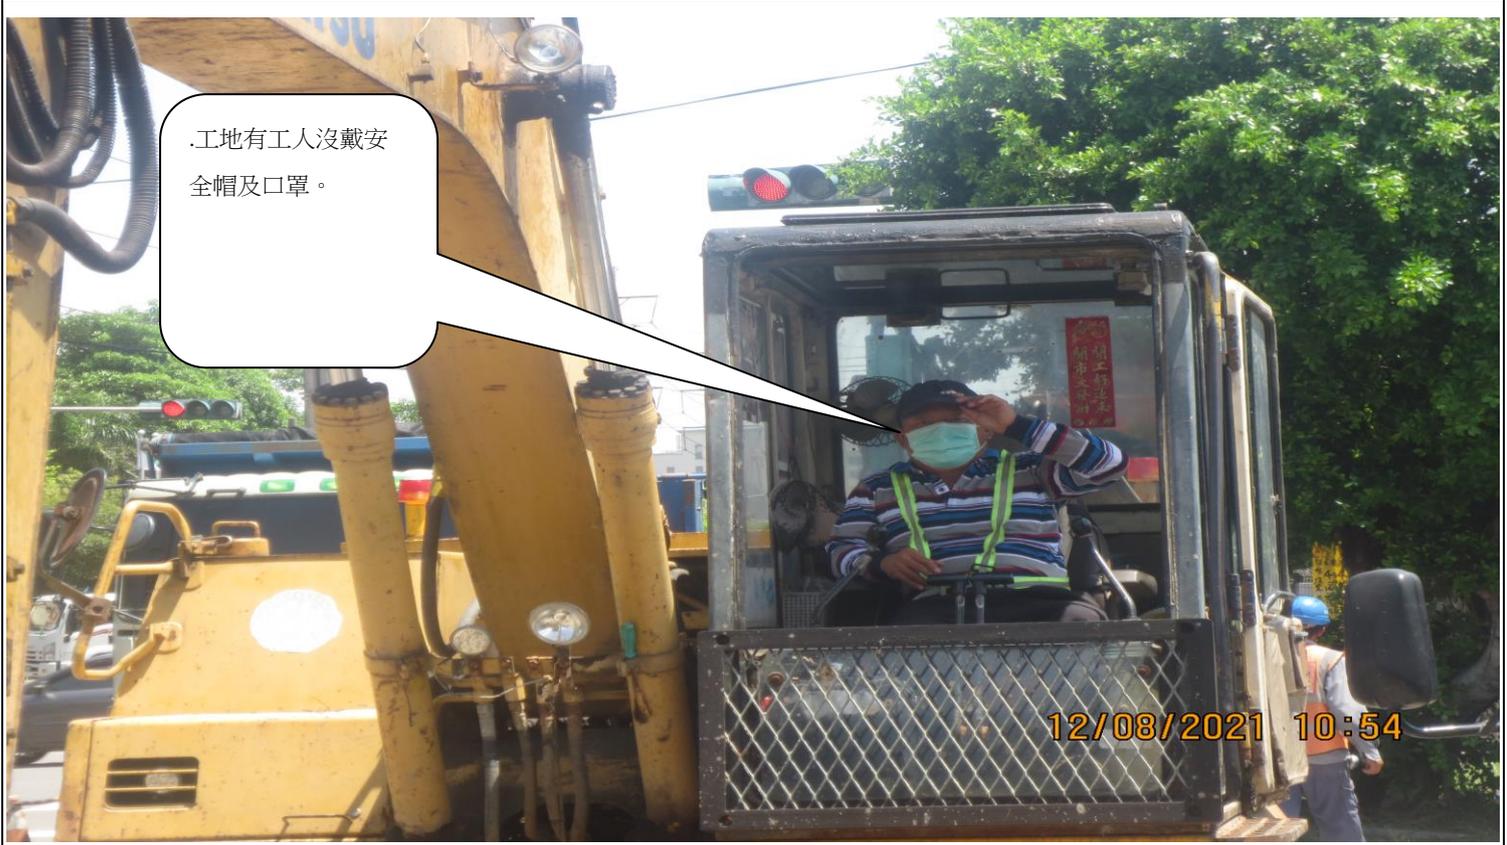
· 工地有工人沒戴安全帽及口罩。

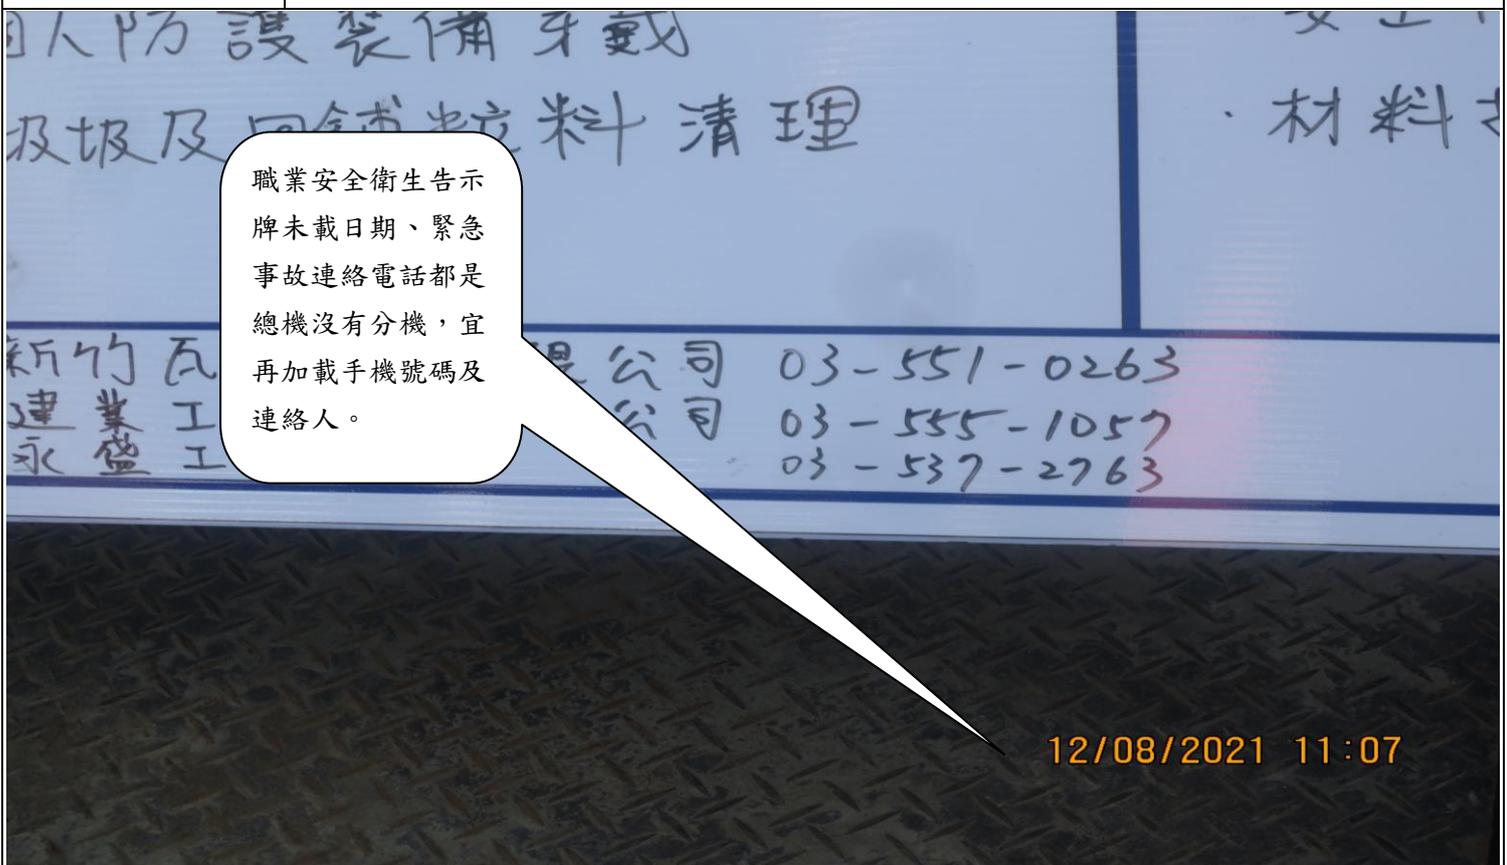
職業安全衛生告示牌未載日期、緊急事故連絡電話都是總機沒有分機，宜再加载手機號碼及連絡人。
