# 新竹縣政府工程查核代表照片表

拍攝日期：110.08.16

工程名稱：尖石鄉各村部落巷道環境改善工程(新樂、嘉樂、錦屏、梅花、義興、玉峰、秀巒村等)

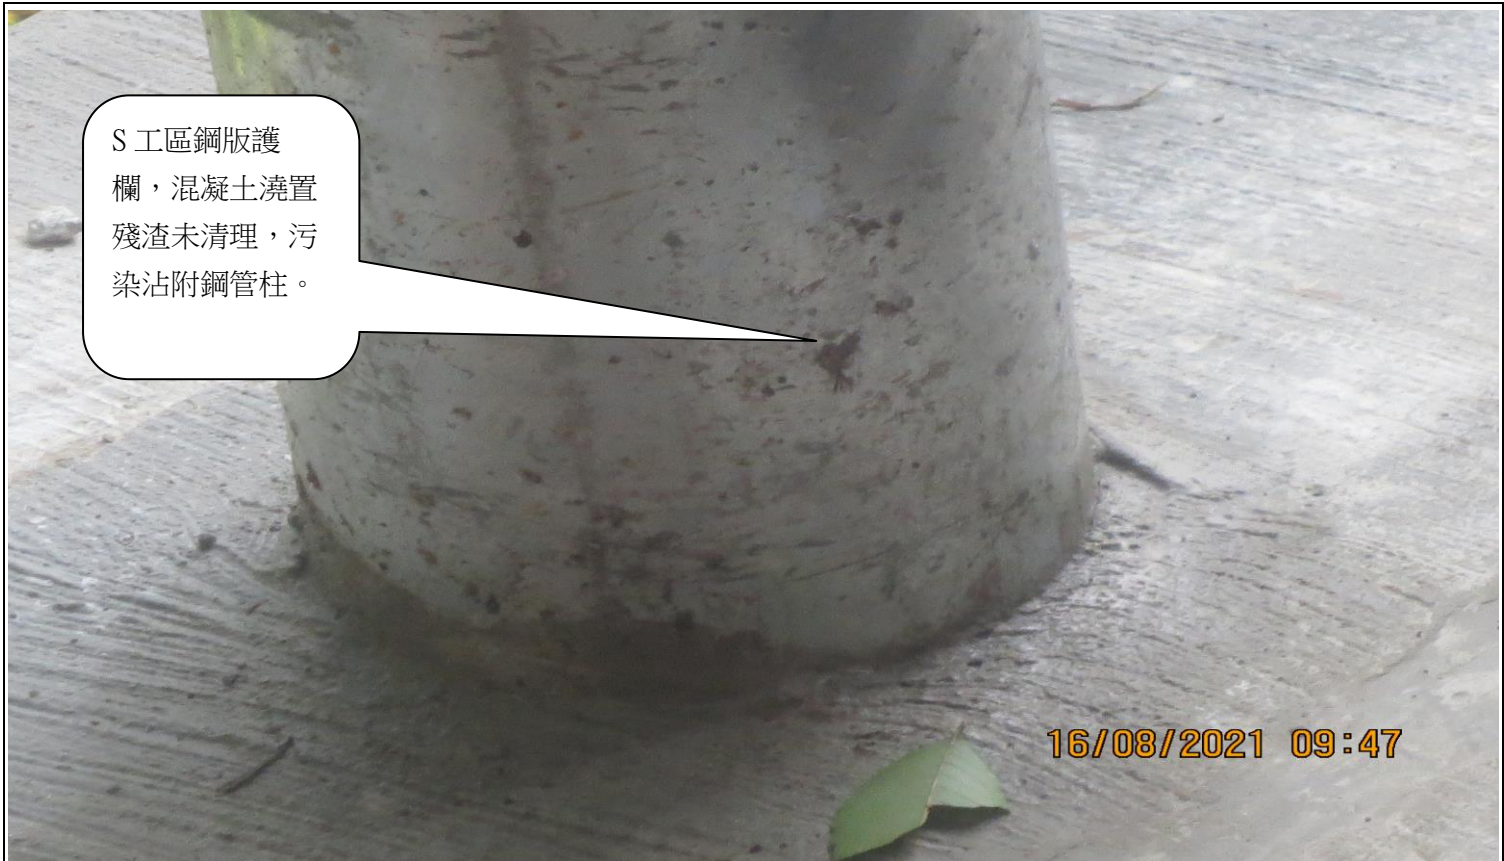
S 工區鋼版護欄，混凝土澆置殘渣未清理，污染沾附鋼管柱。

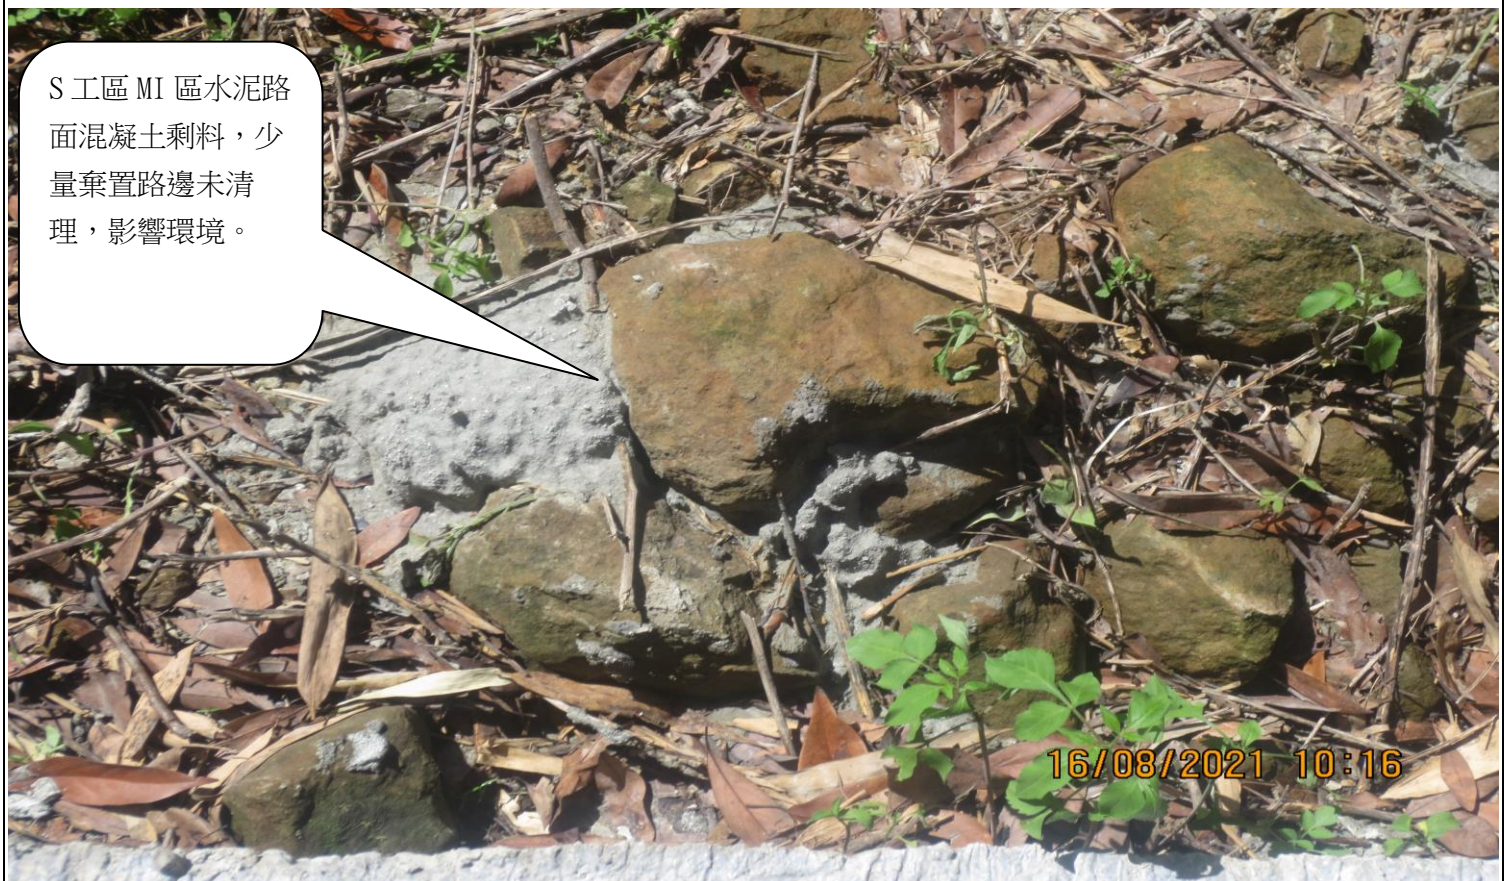
S 工區 MI 區水泥路面混凝土剩料，少量棄置路邊未清理，影響環境。

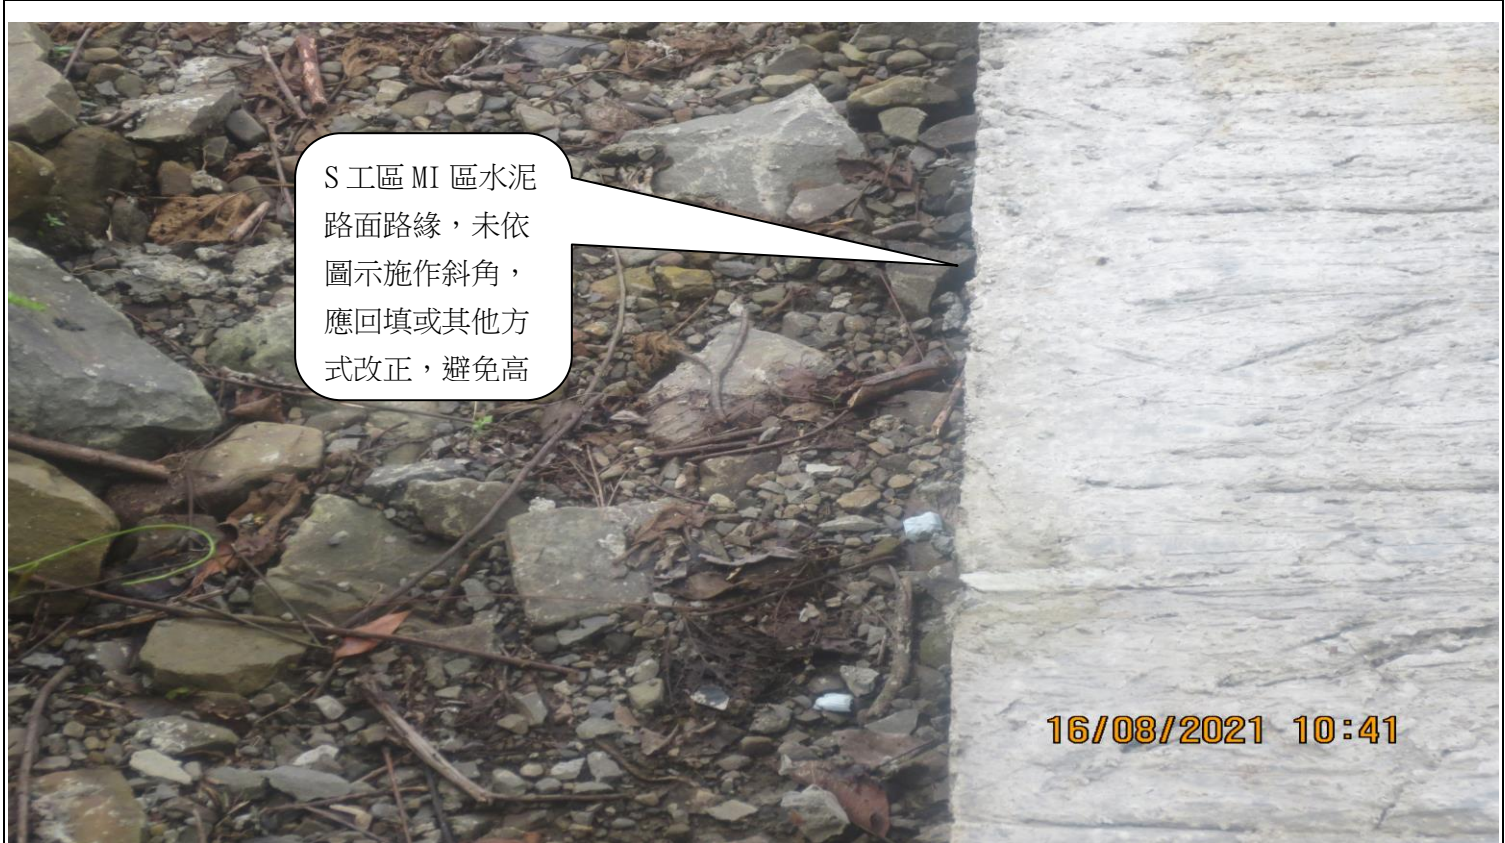
S 工區 MI 區水泥路面路緣，未依圖示施作斜角，應回填或其他方式改正，避免高低差影響行車安全。

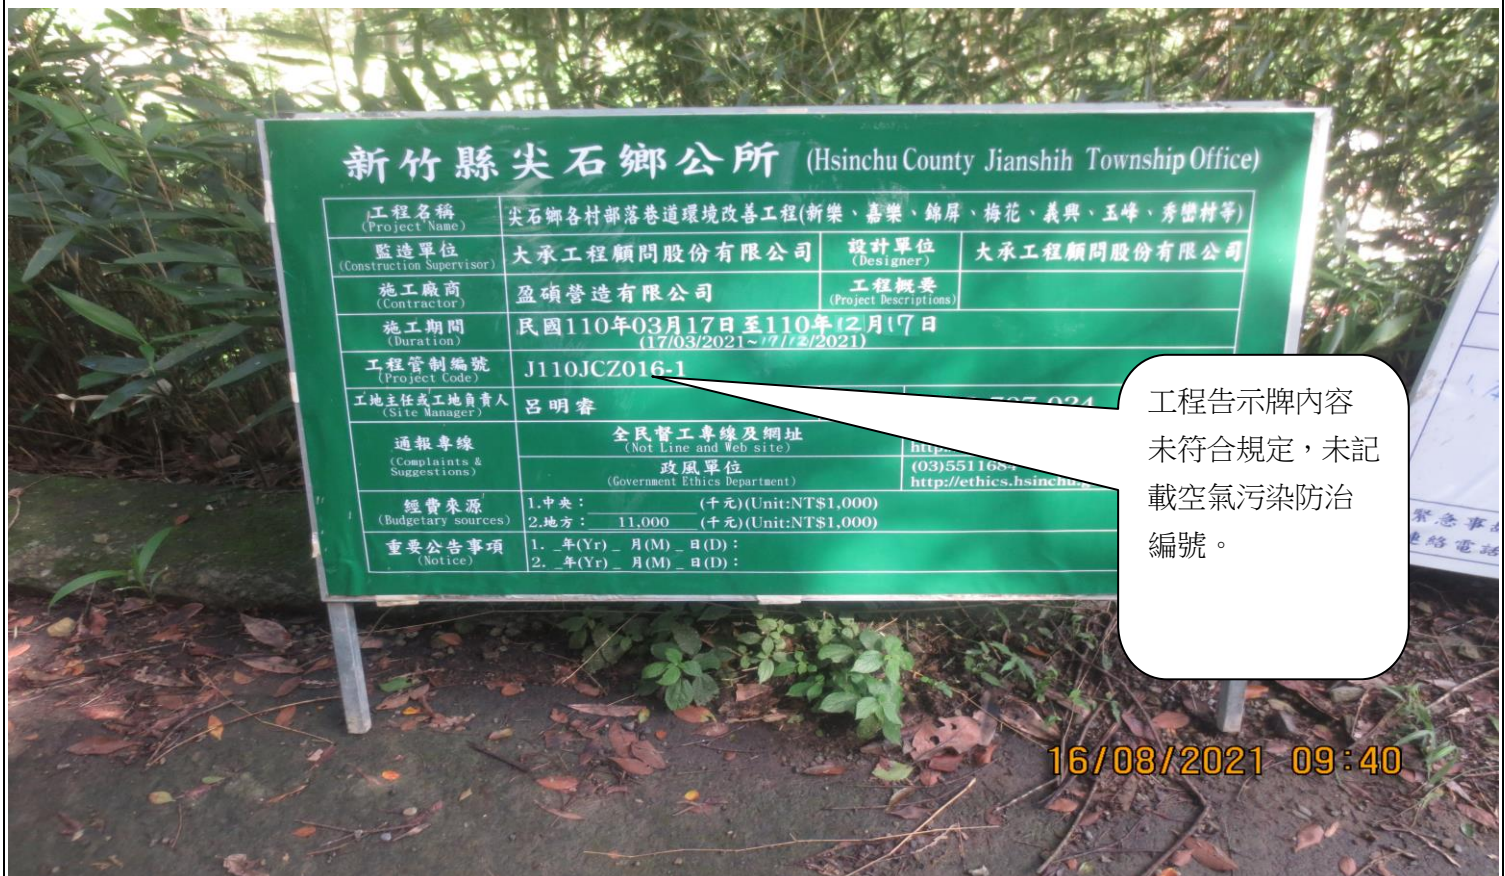
工程告示牌內容未符合規定，未記載空氣污染防治編號。

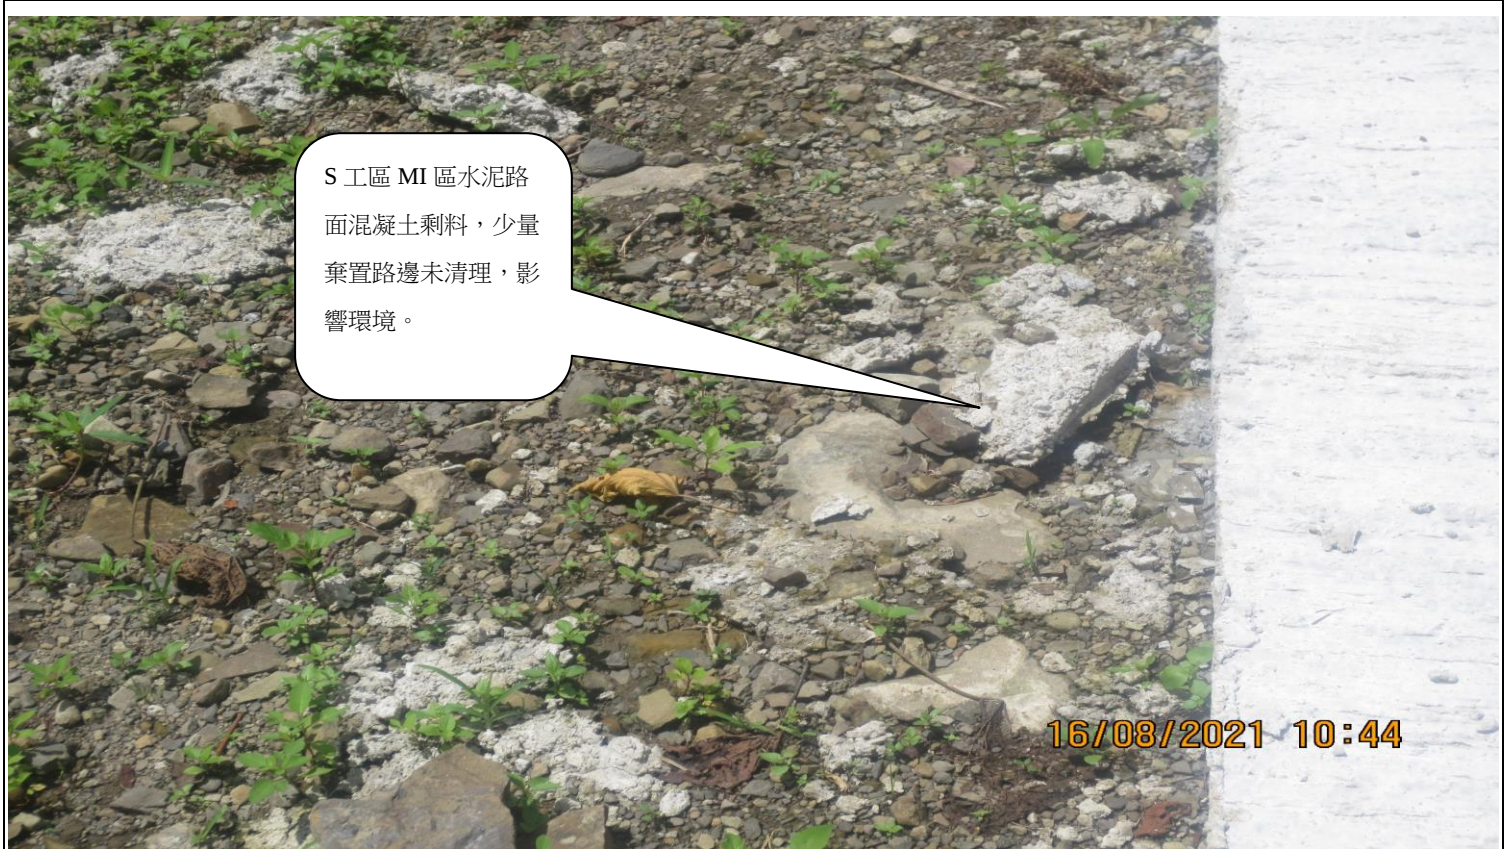
S 工區 MI 區水泥路面混凝土剩料，少量棄置路邊未清理，影響環境。

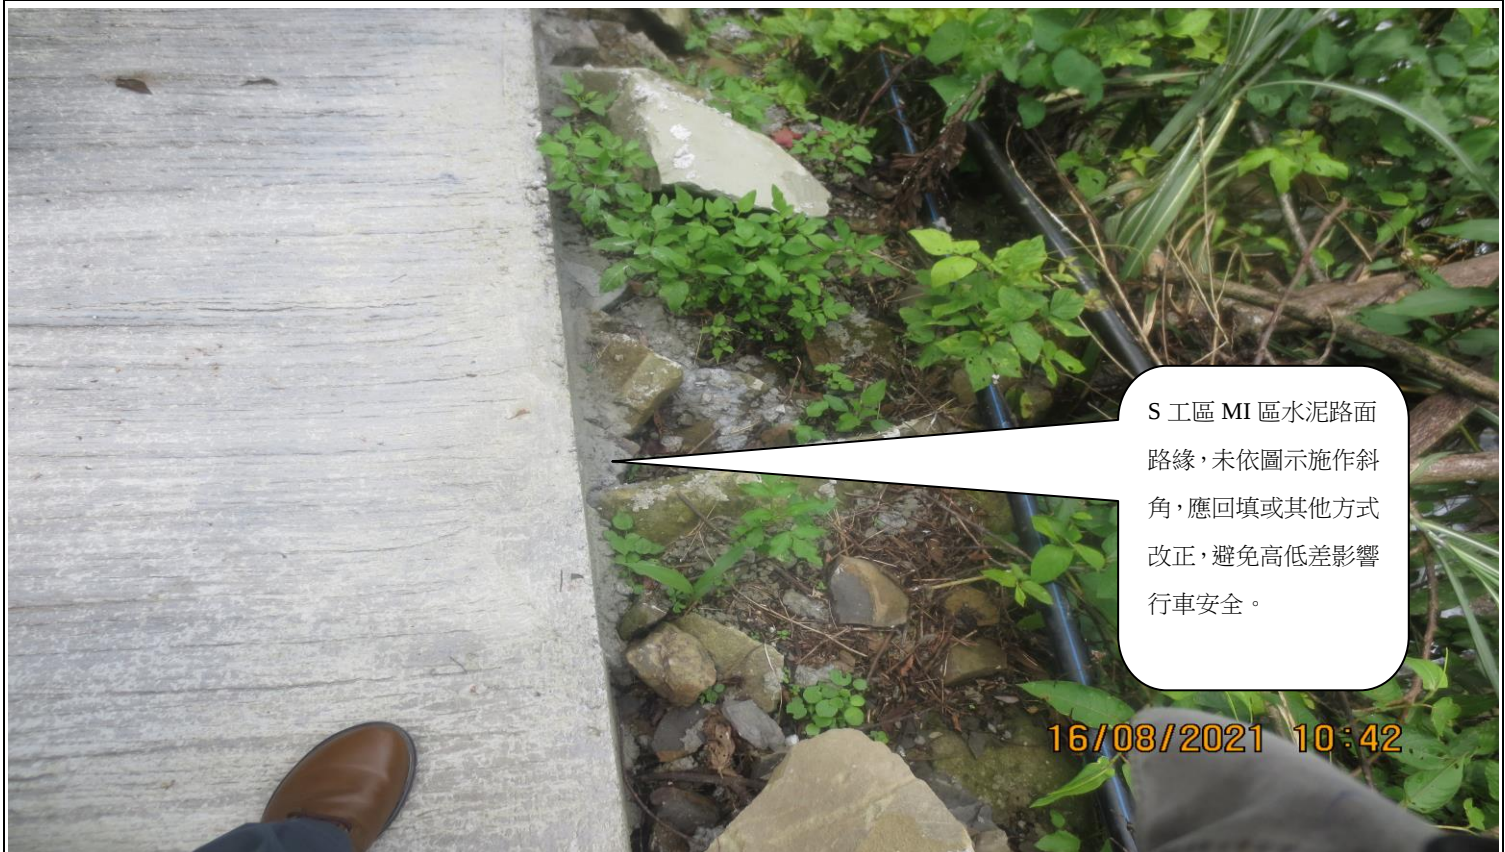
S 工區 MI 區水泥路面路緣，未依圖示施作斜角，應回填或其他方式改正，避免高低差影響行車安全。
