# 新竹縣政府工程查核代表照片表

工程名稱：教學大樓 D 補強工程

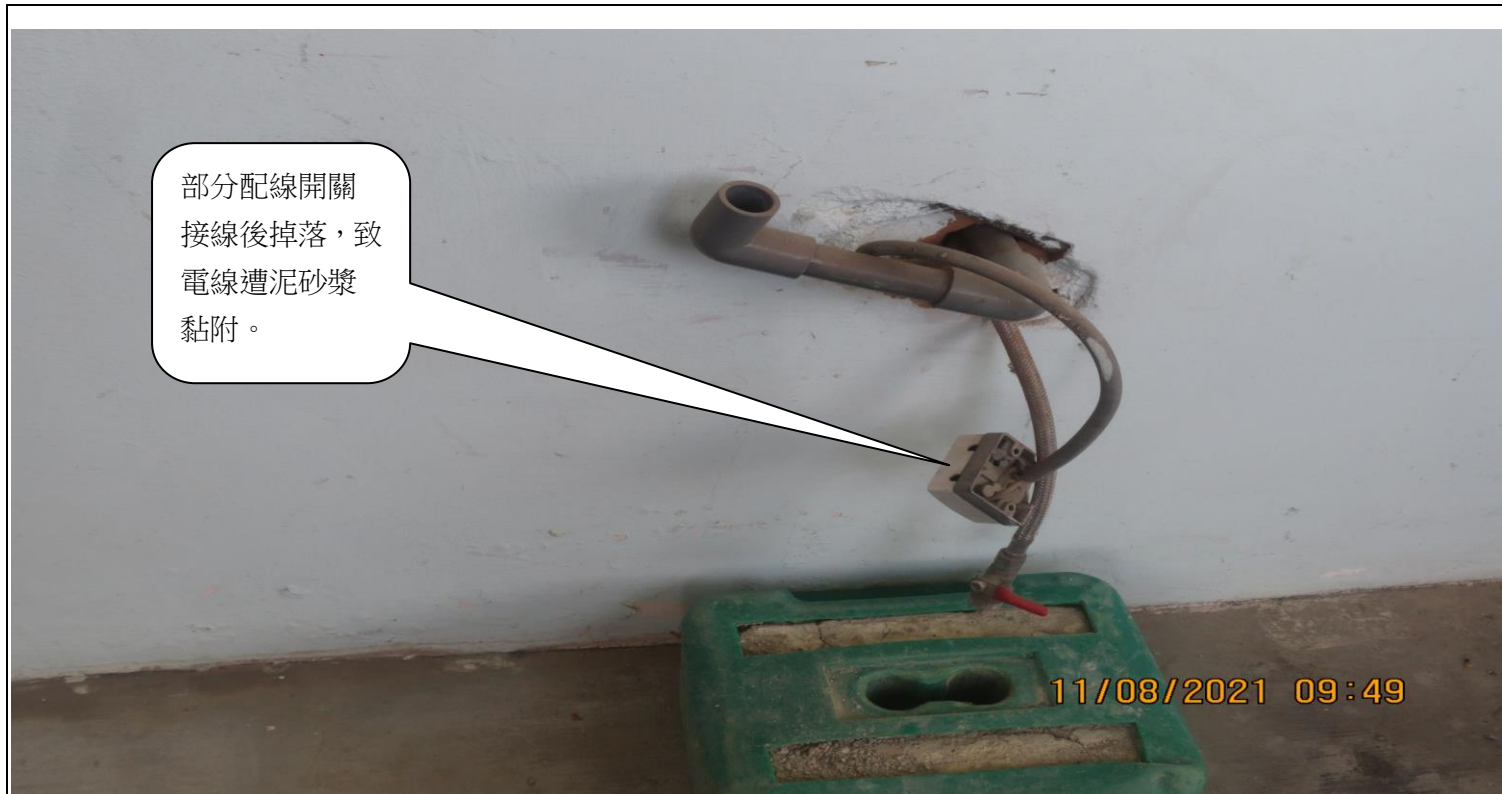
部分配線開關接線後掉落，致電線遭泥砂漿黏附。

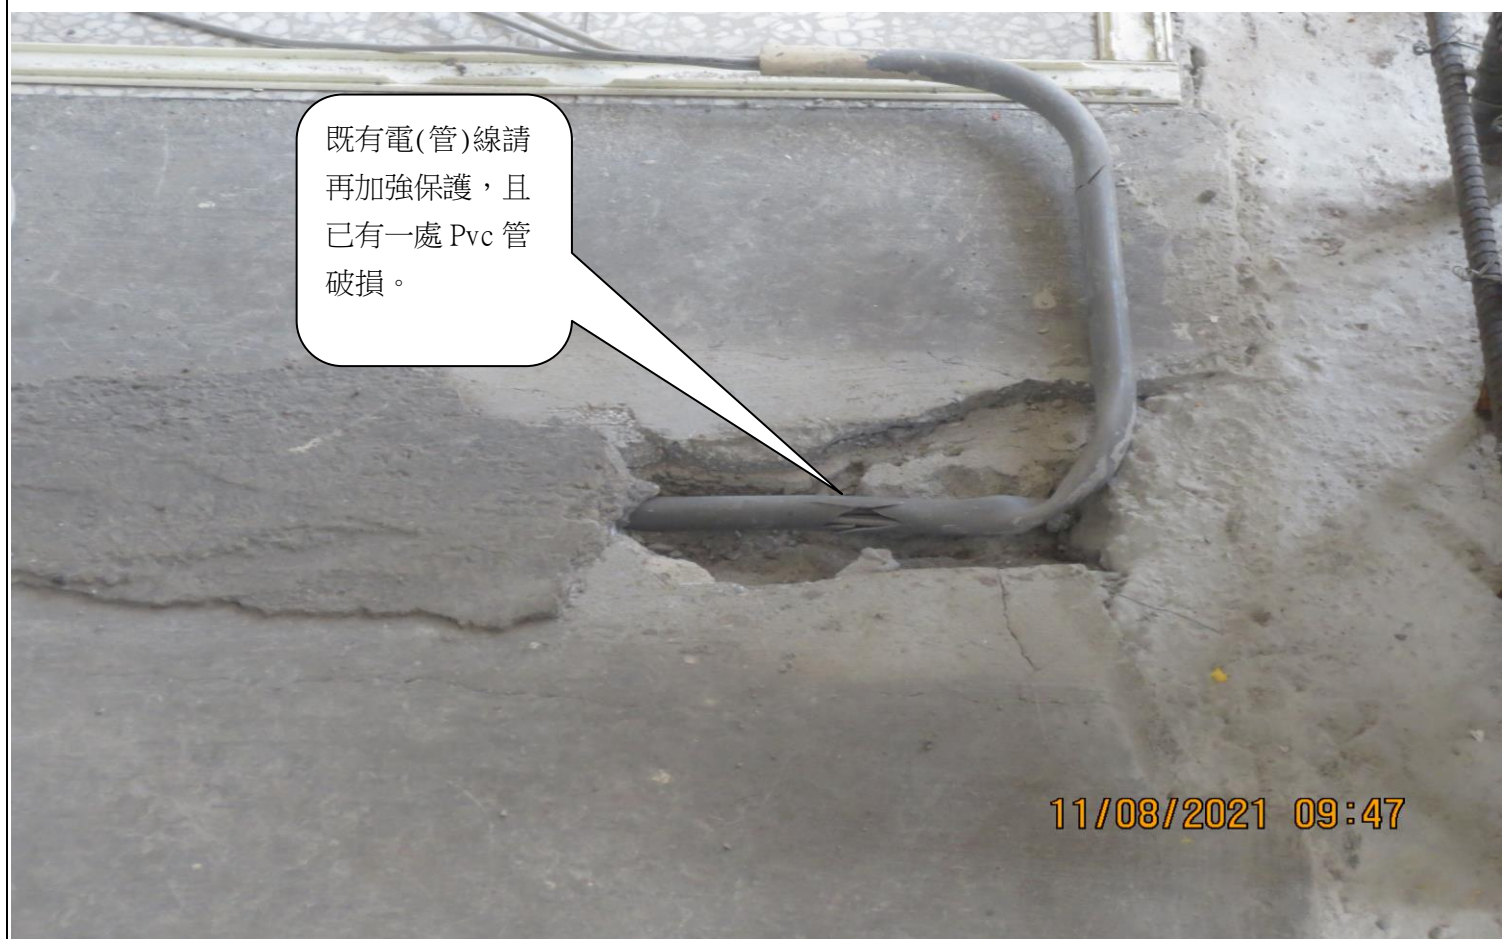
既有電(管)線請再加強保護，且已有一處 Pvc 管破損。

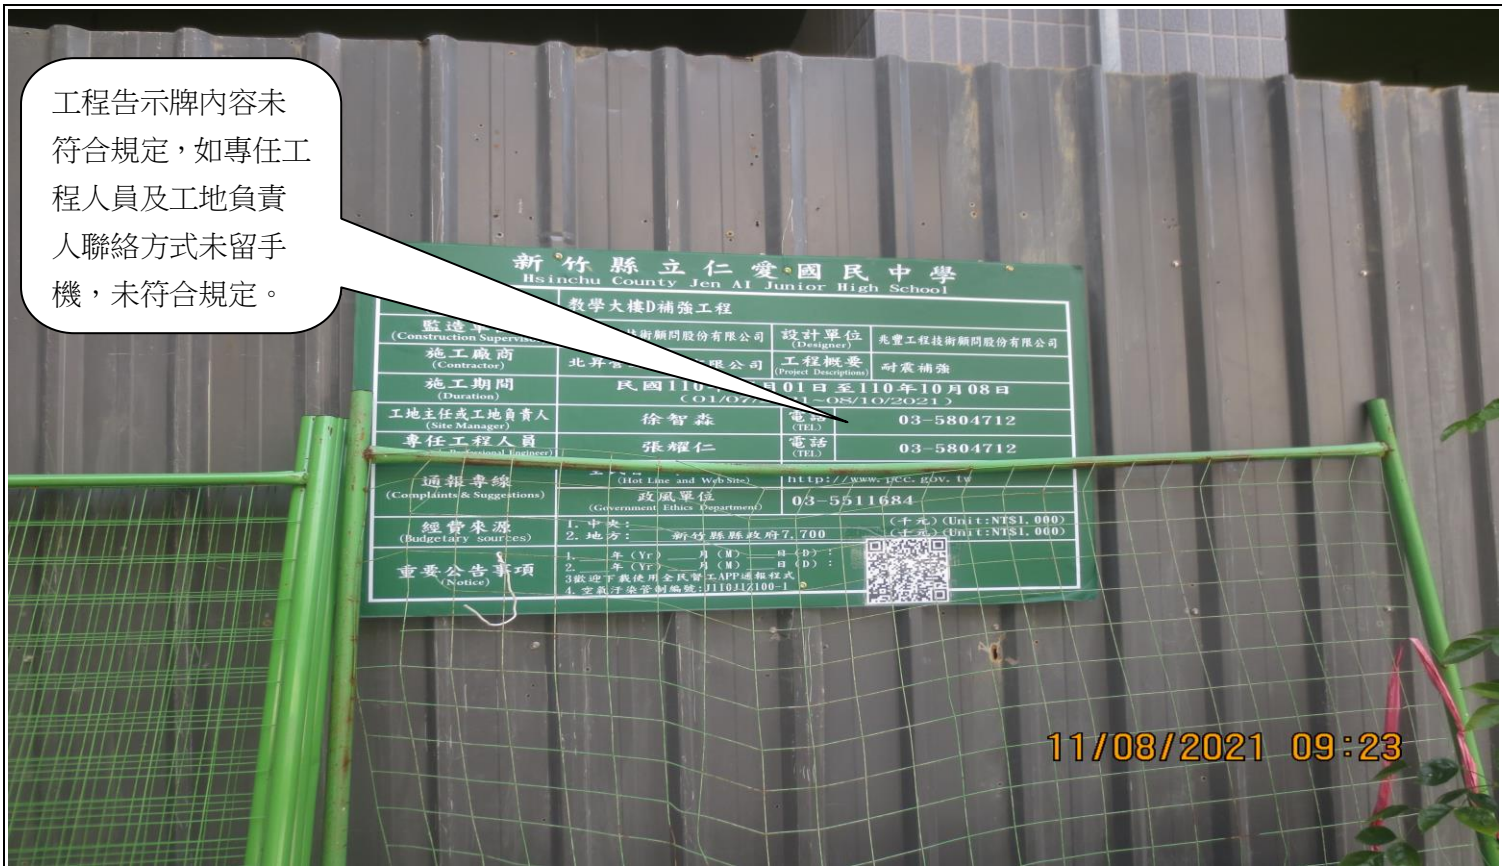
工程告示牌內容未符合規定，如專任工程人員及工地負責人聯絡方式未留手機，未符合規定。

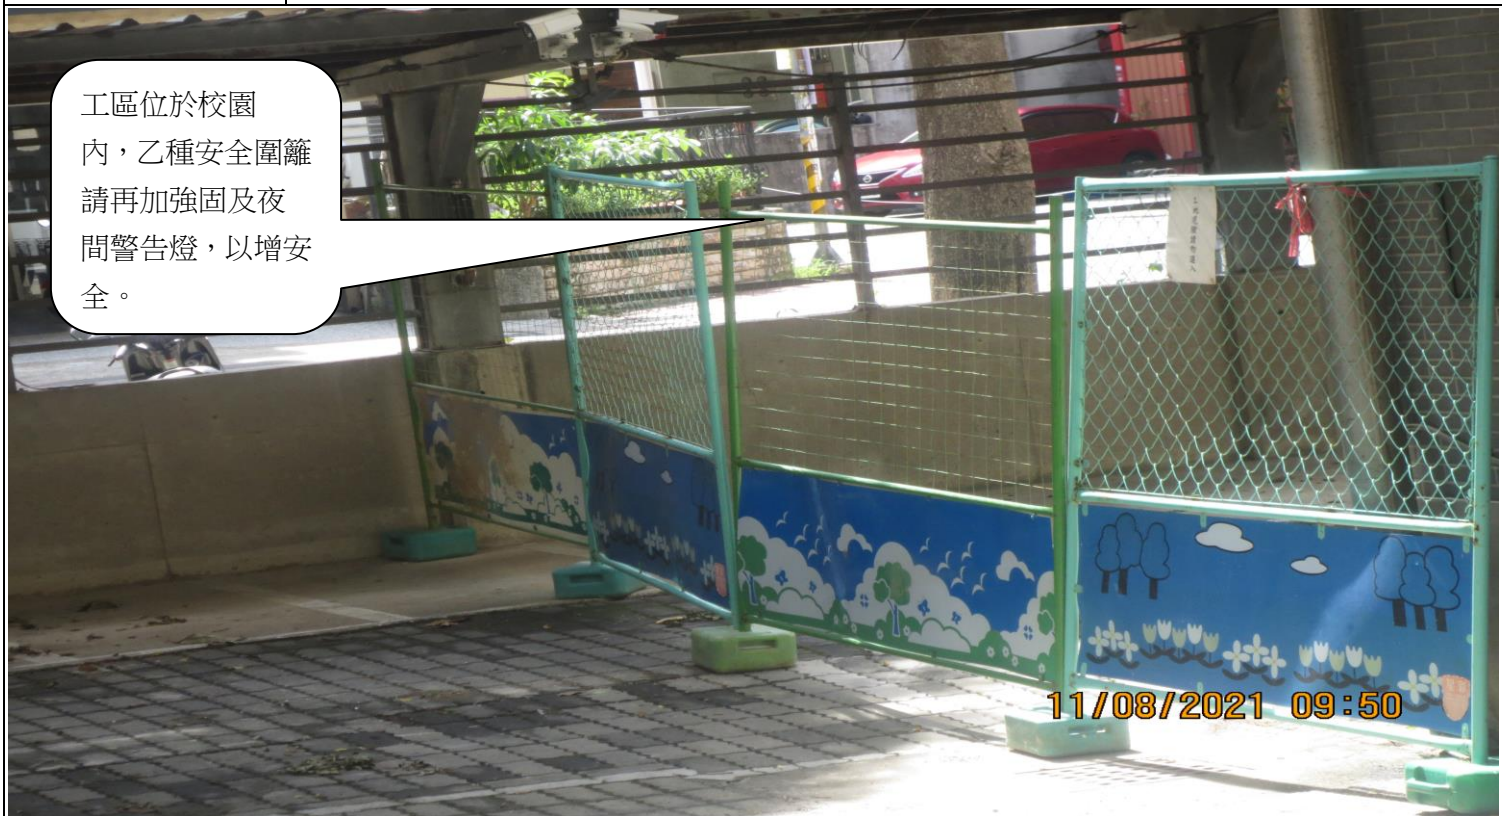
工區位於校園內，乙種安全圍籬請再加強固及夜間警告燈，以增安全。
