## 新竹縣政府工程查核代表照片表

拍攝日期：110.08.11

工程名稱： 教學大樓D補強工程

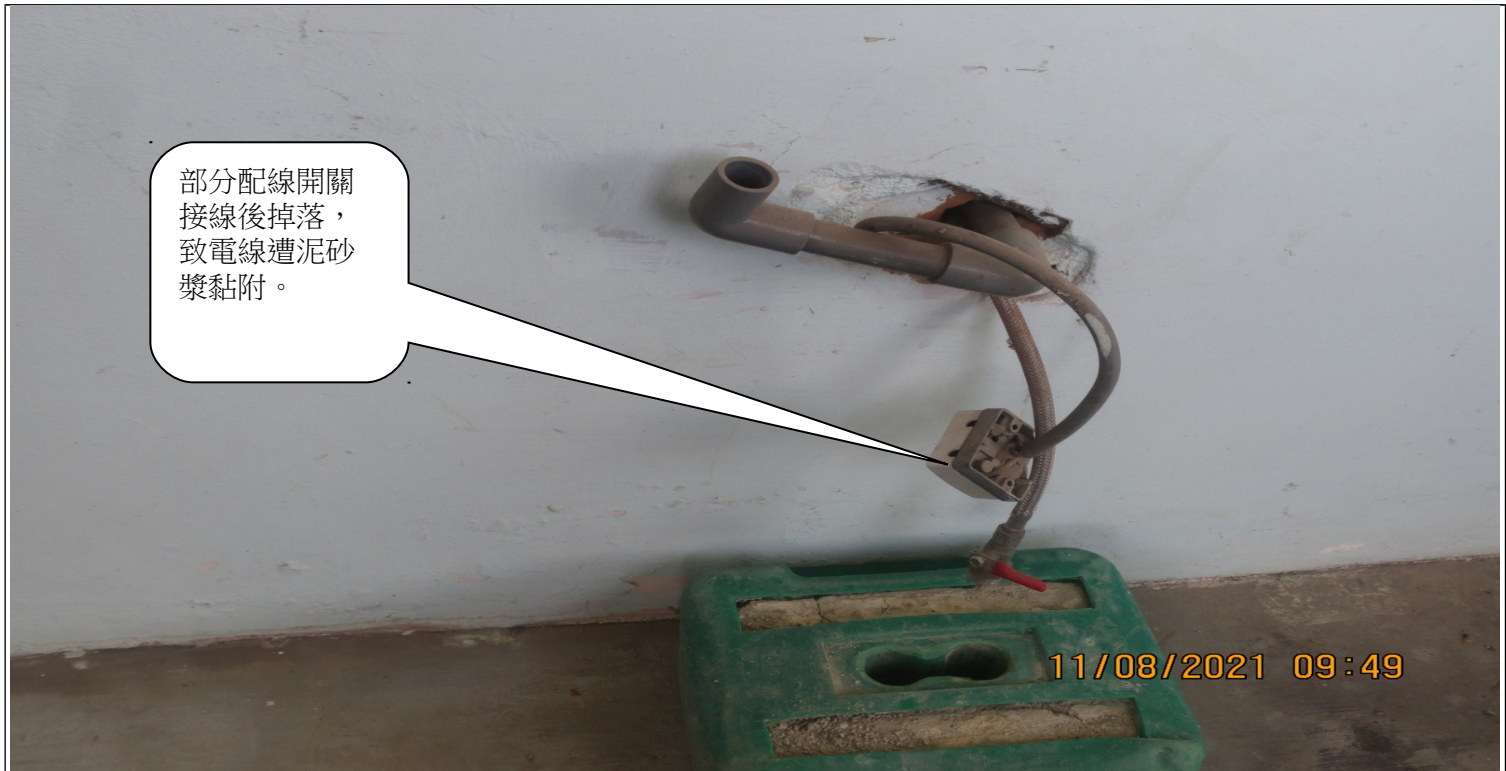
部分配線開關接線後掉落，致電線遭泥砂漿黏附。

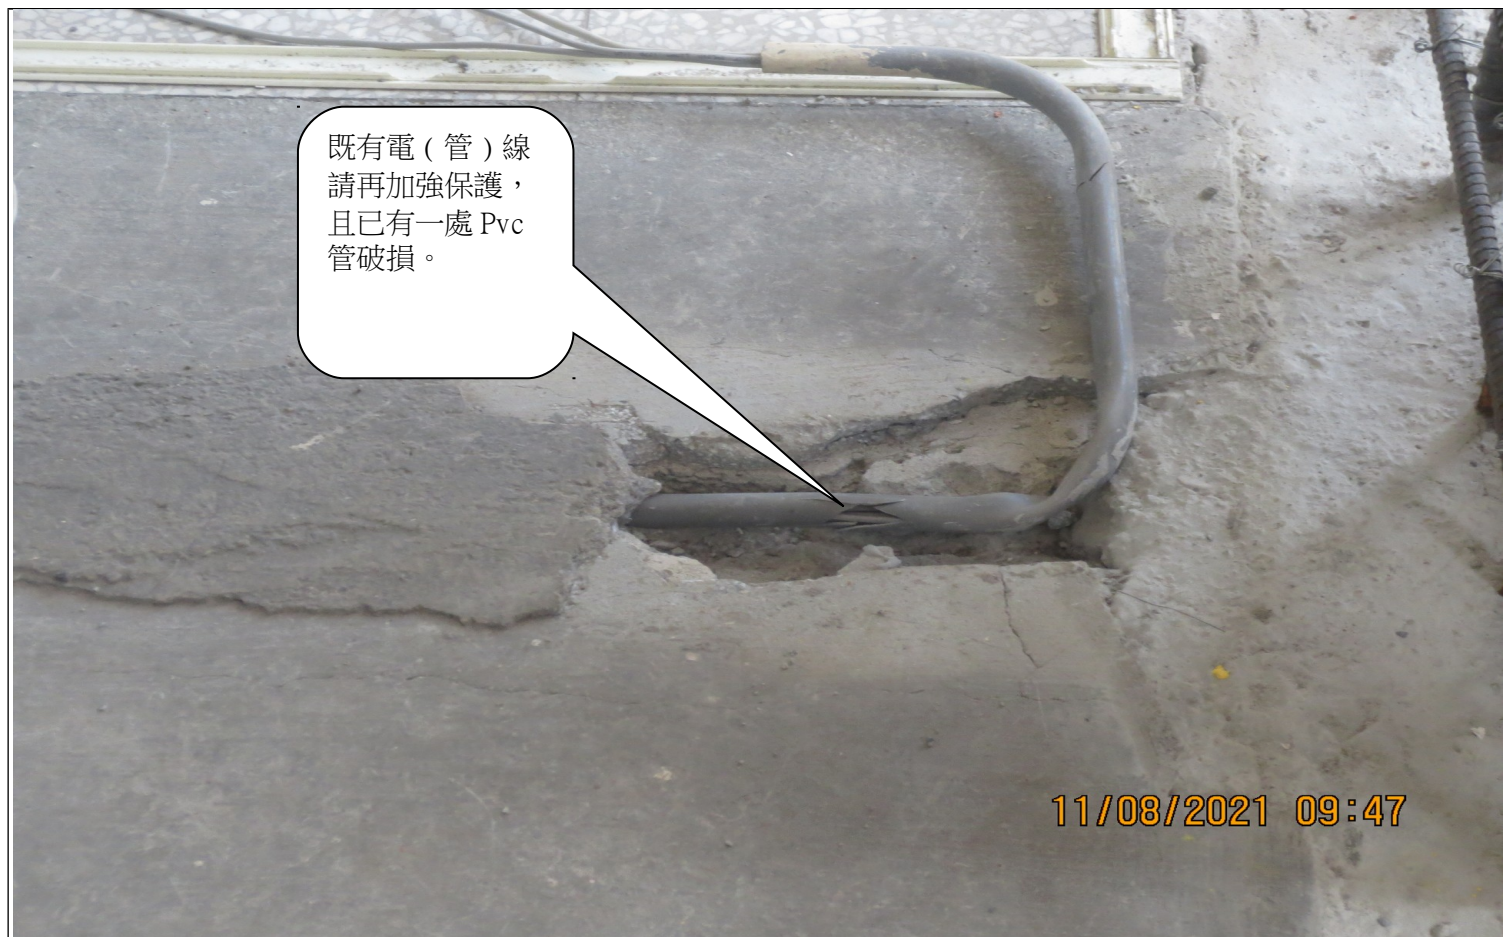
| 說明 | 既有電(管)線請再加強保護，且已有一處Pvc管破損。 |

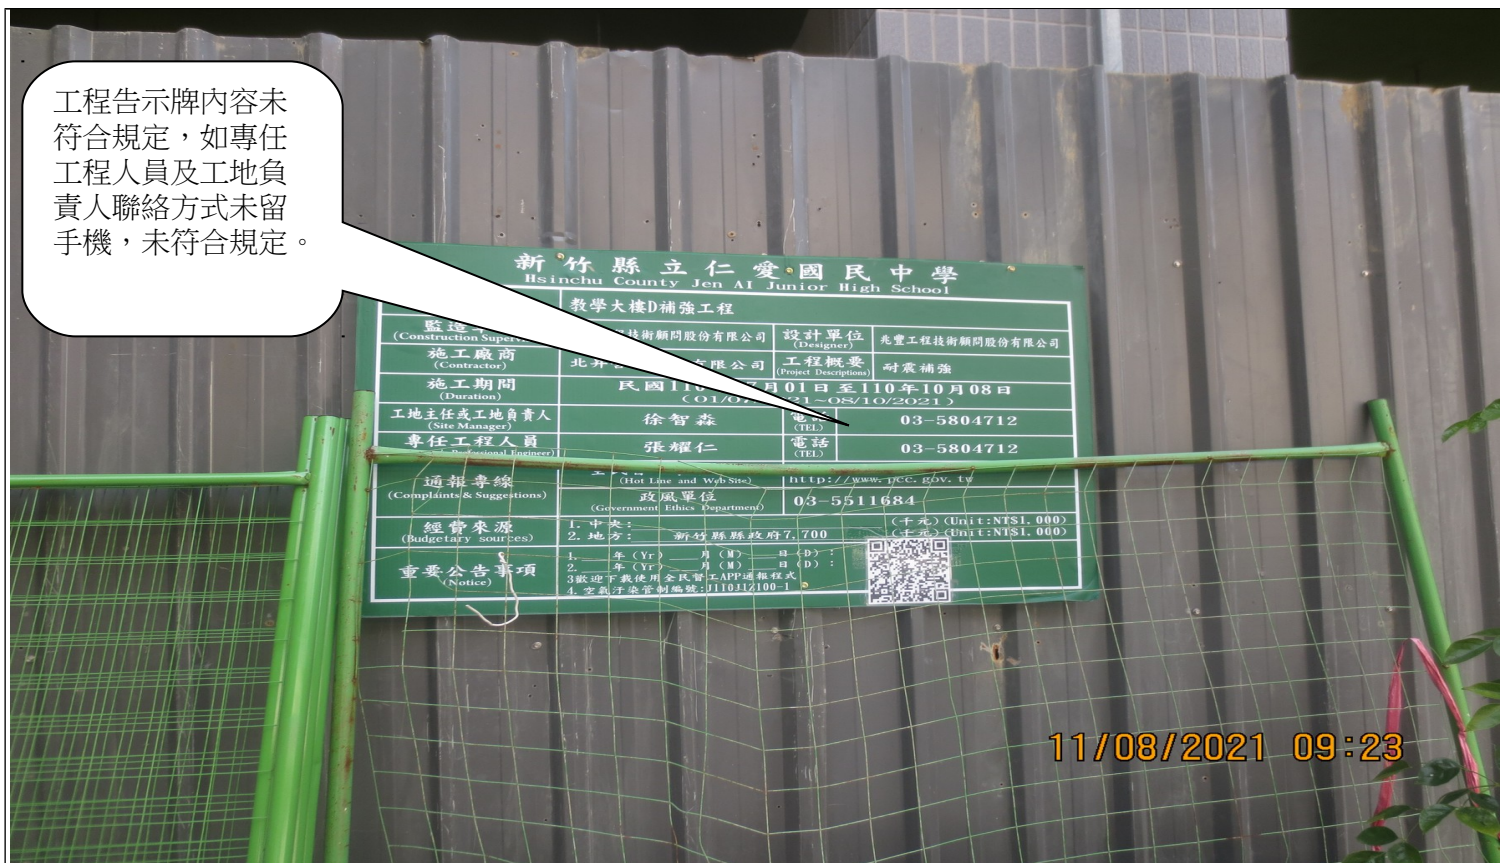
工程告示牌內容未符合規定，如專任工程人員及工地負責人聯絡方式未留手機，未符合規定。

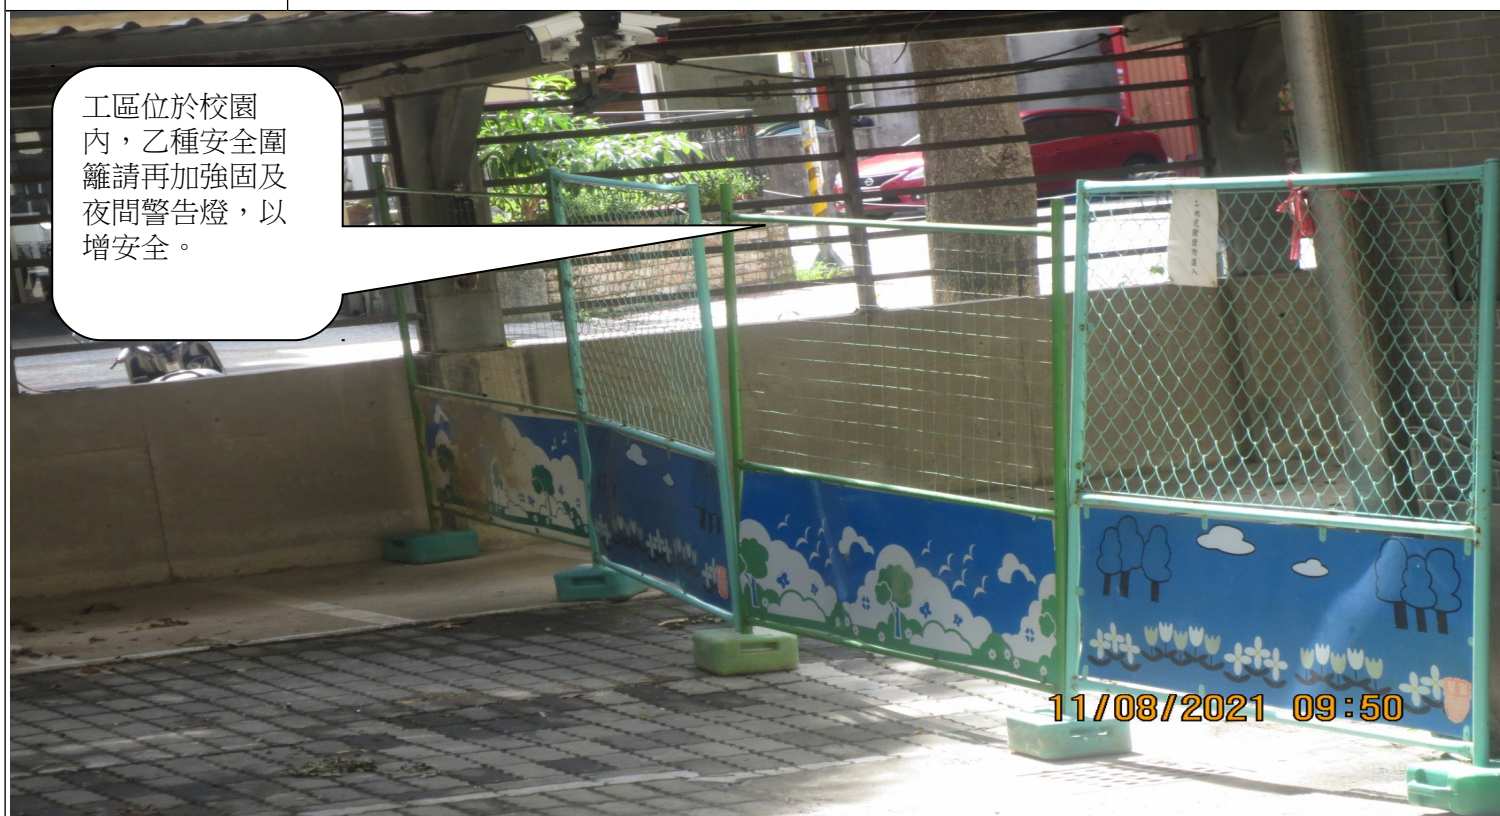
工區位於校園內，乙種安全圍籬請再加強固及夜間警告燈，以增安全。
