新竹縣政府工程查核代表照片表

拍攝日期：110.08.17

工程名稱：新竹縣竹東鎮仁愛立體停車場興建工程

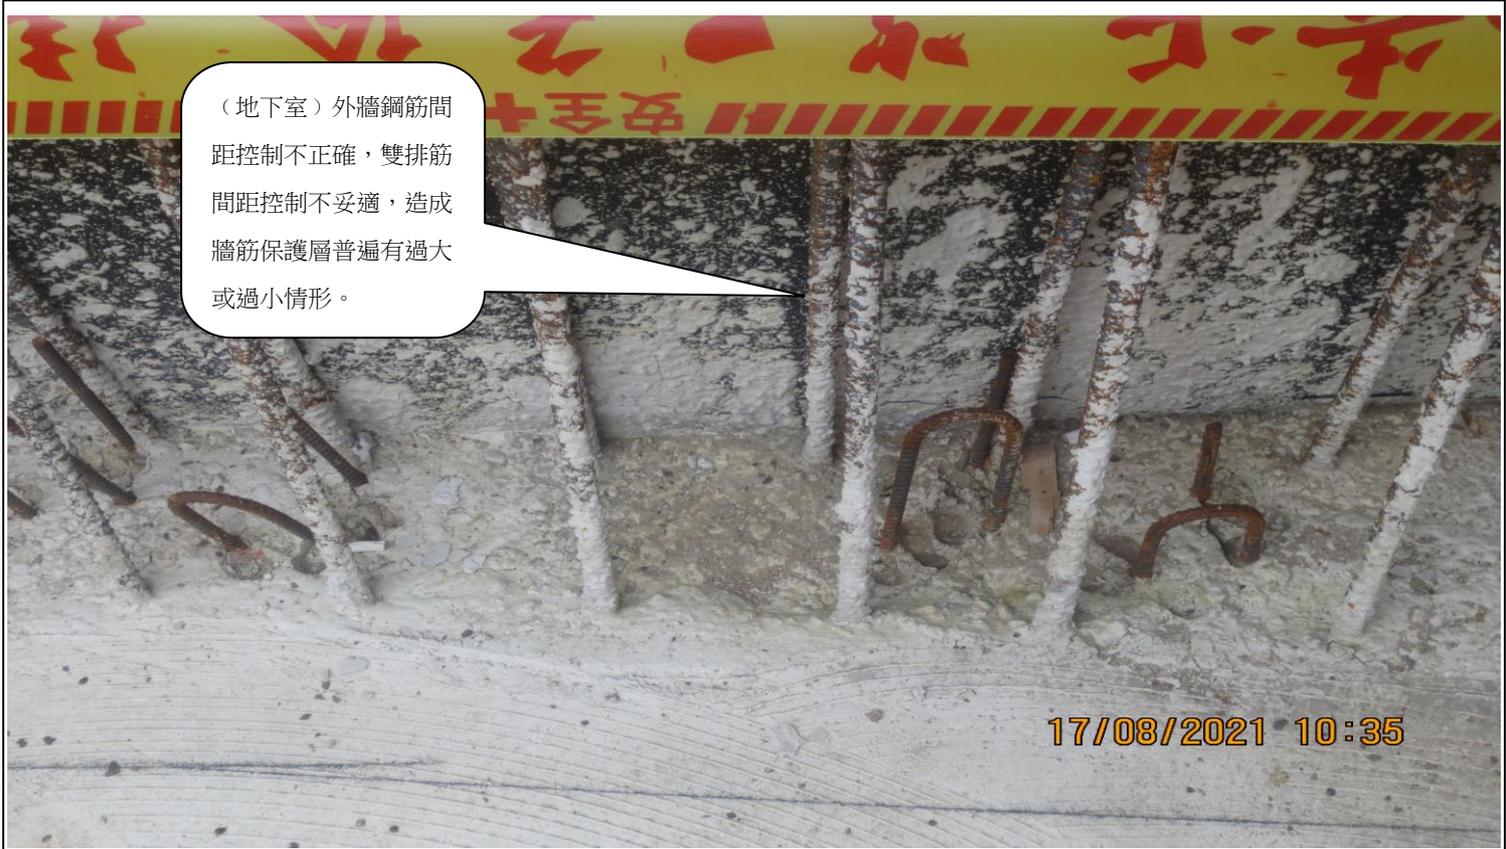
(地下室)外牆鋼筋間距控制不正確，雙排筋間距控制不妥適，造成牆筋保護層普遍有過大或過小情形。

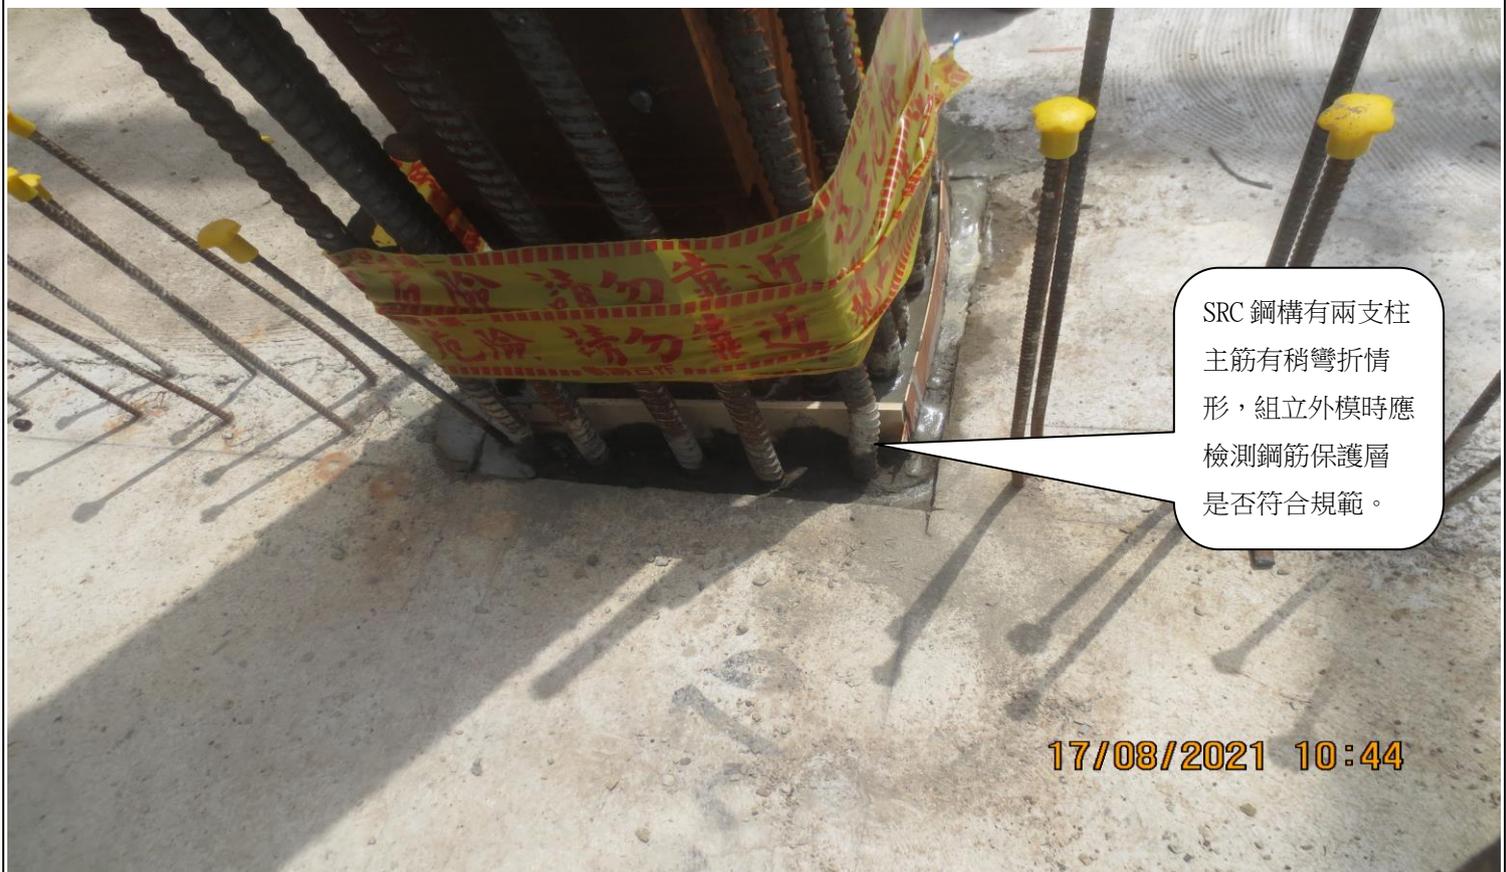
SRC 鋼構有兩支柱主筋有稍彎折情形，組立外模時應檢測鋼筋保護層是否符合規範。

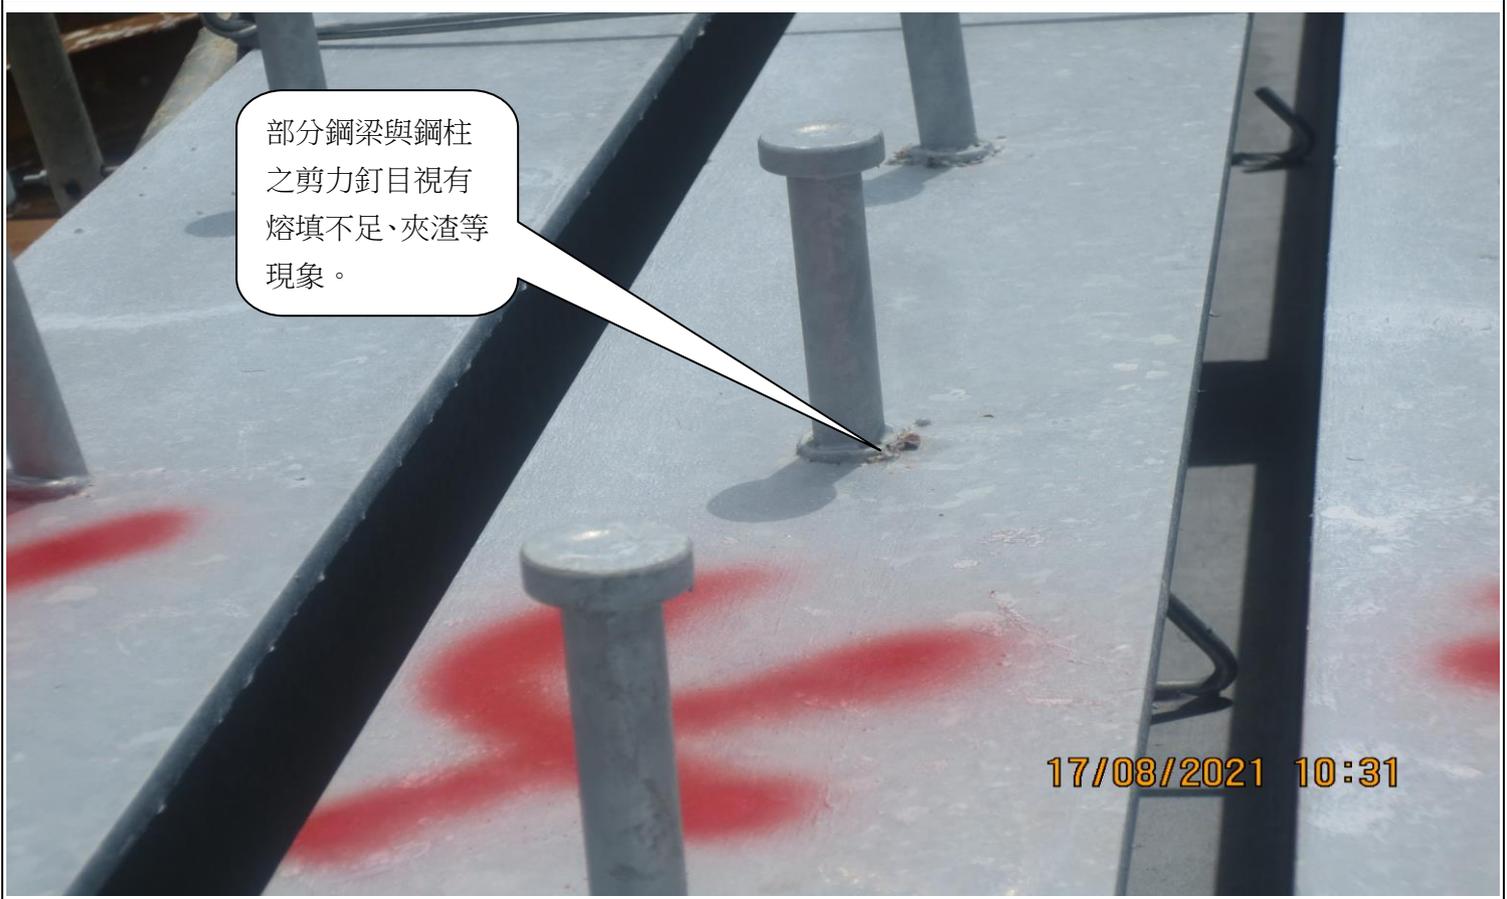
部分鋼梁與鋼柱之剪力釘目視有熔填不足、夾渣等現象。

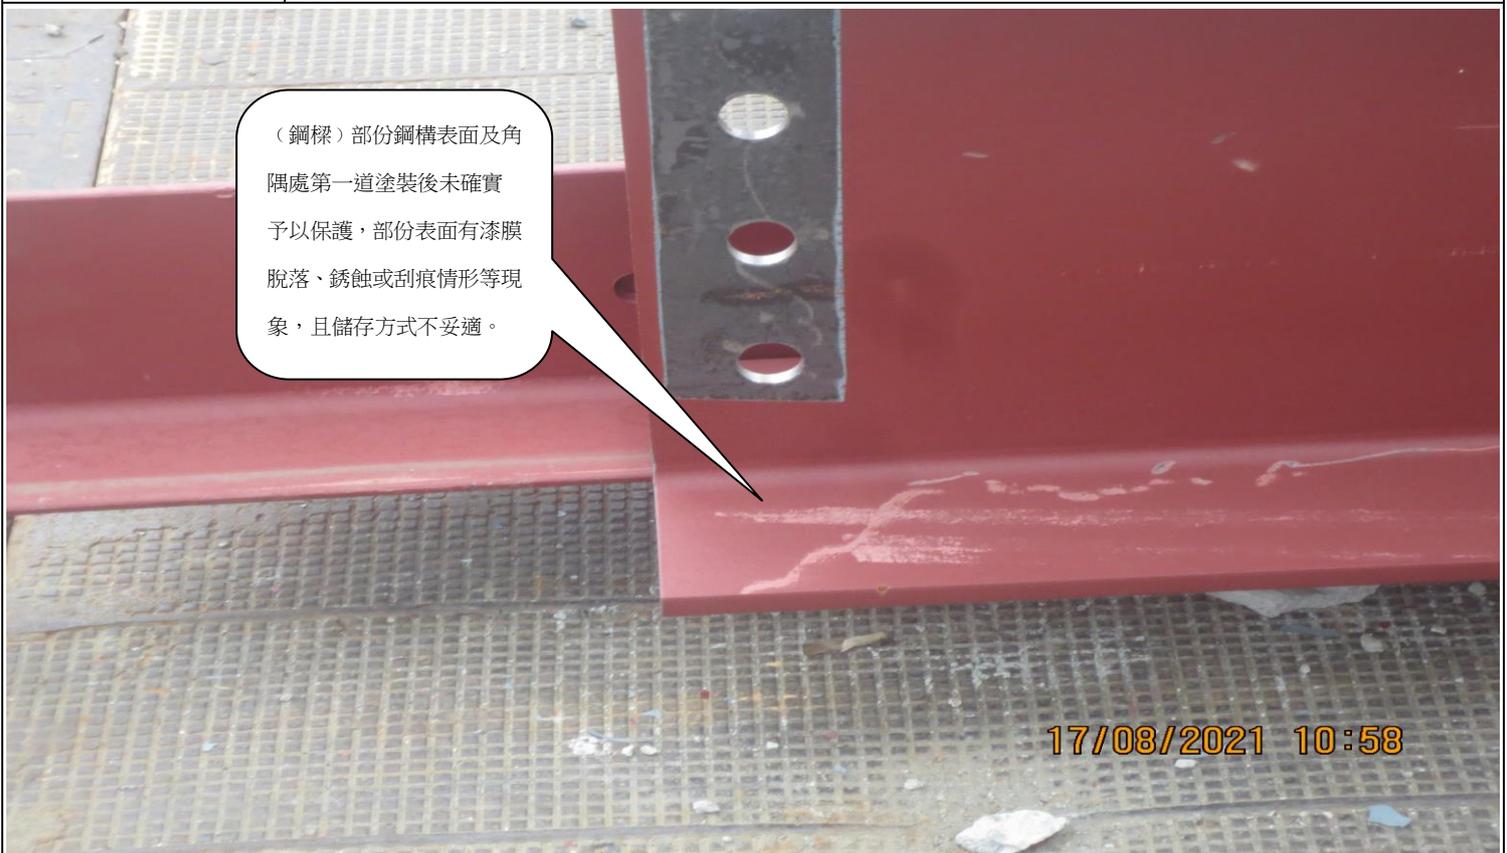
(鋼樑) 部份鋼構表面及角隅處第一道塗裝後未確實予以保護，部份表面有漆膜脫落、銹蝕或刮痕情形等現象，且儲存方式不妥適。

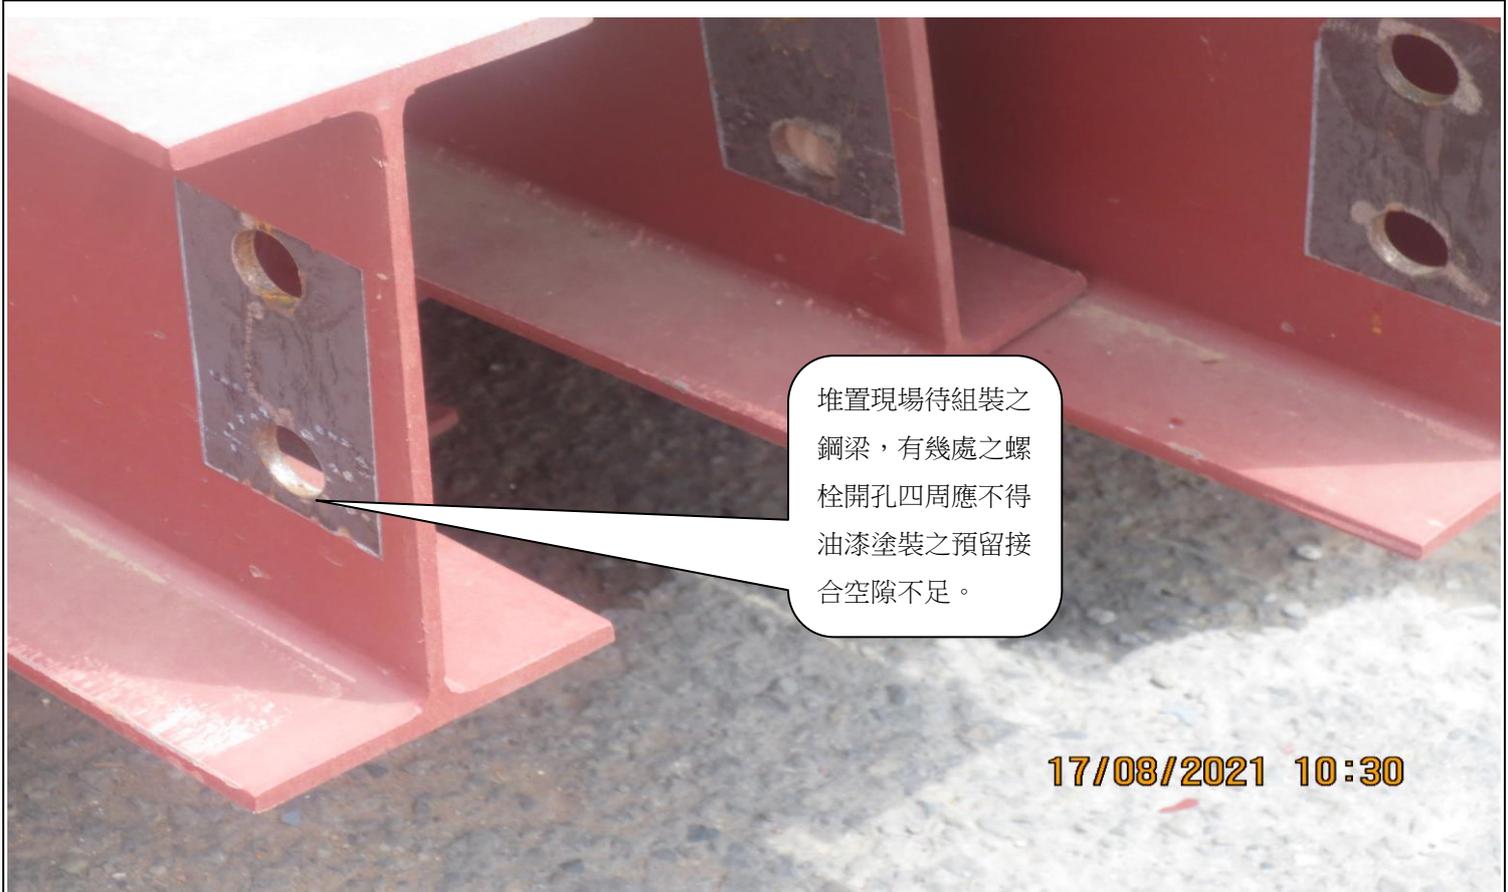
堆置現場待組裝之鋼梁，有幾處之螺栓開孔四周應不得油漆塗裝之預留接合空隙不足。

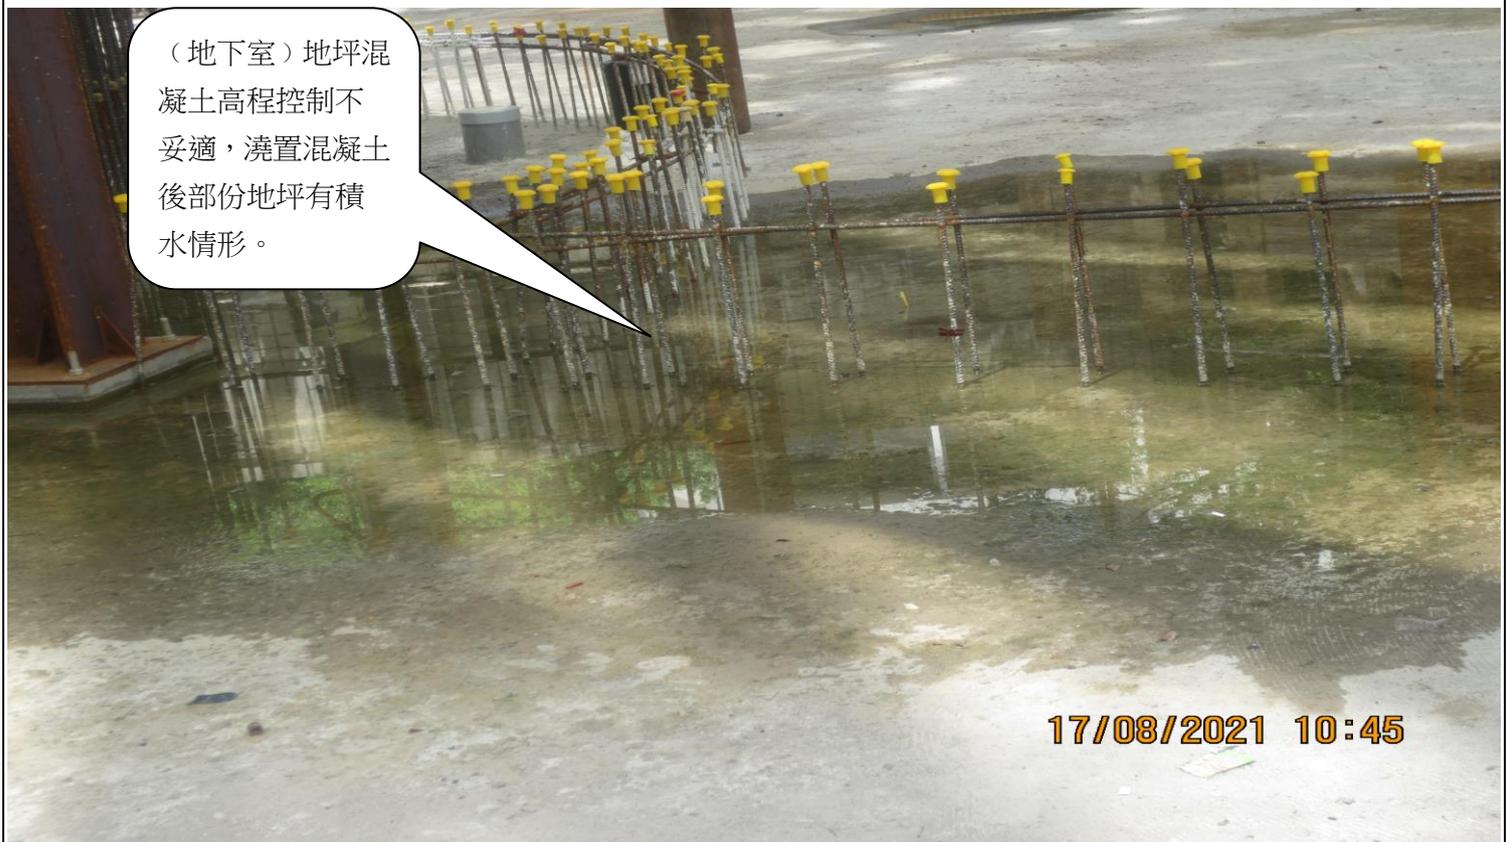
(地下室)地坪混凝土高程控制不妥適，澆置混凝土後部份地坪有積水情形。

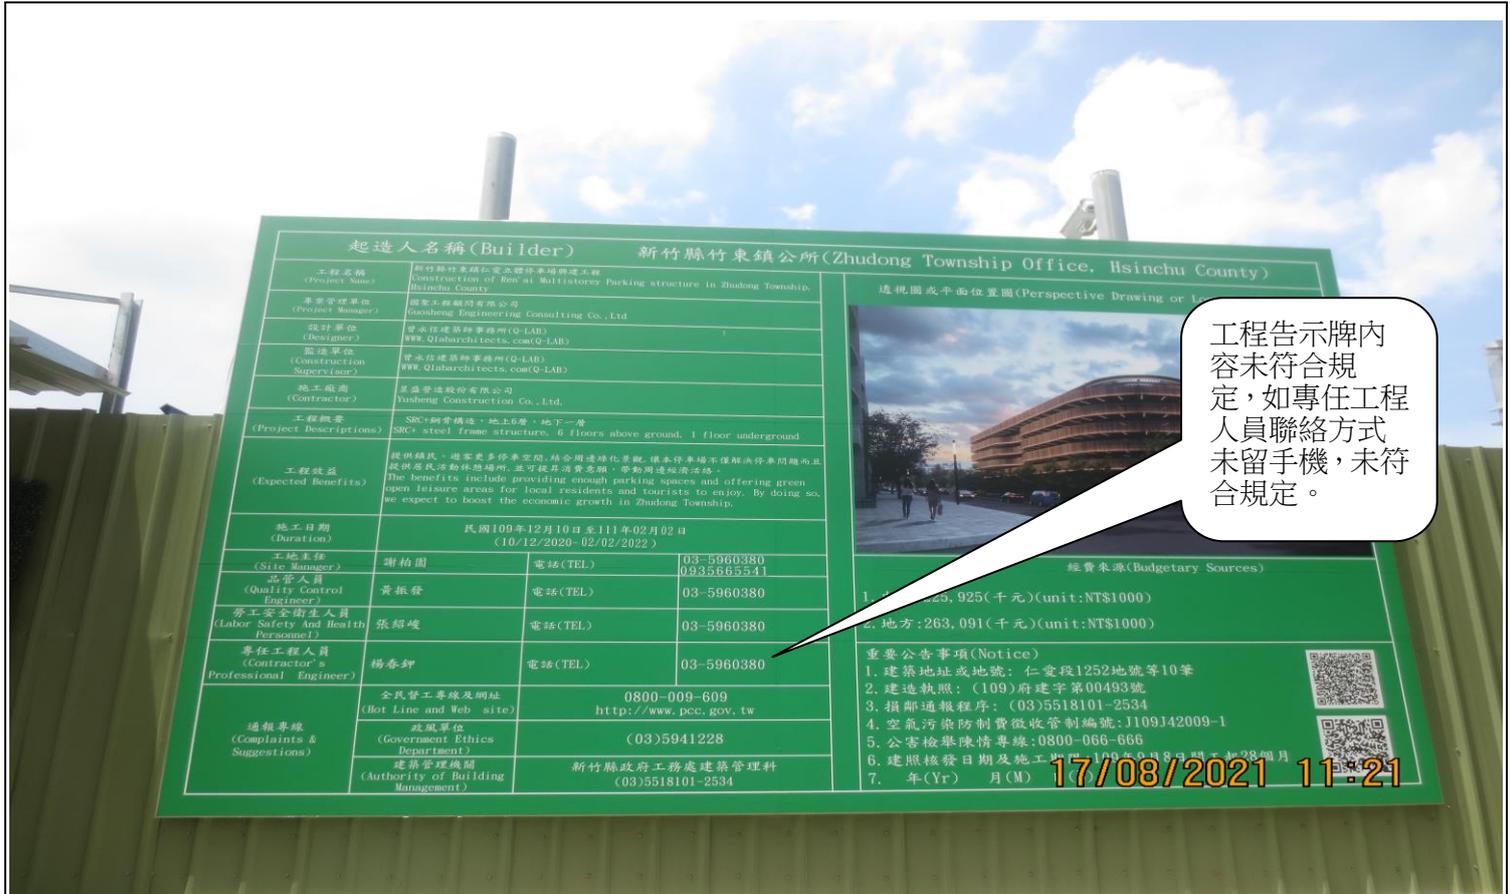
工程告示牌內容未符合規定，如專任工程人員聯絡方式未留手機，未符合規定。

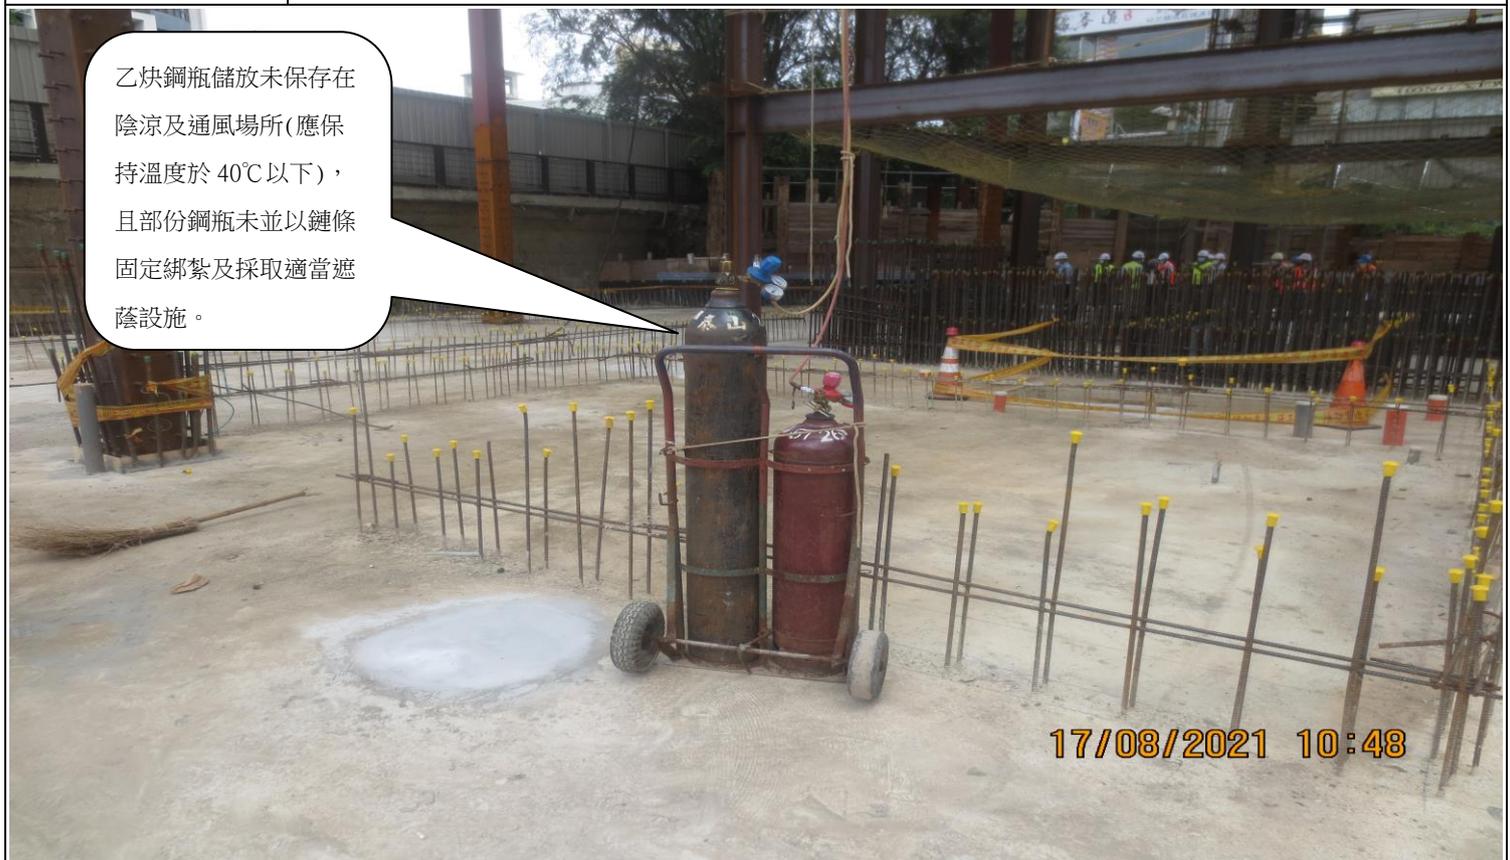
乙炔鋼瓶儲放未保存在陰涼及通風場所(應保持溫度於 40°C 以下)，且部份鋼瓶未並以鏈條固定綁紮及採取適當遮蔭設施。

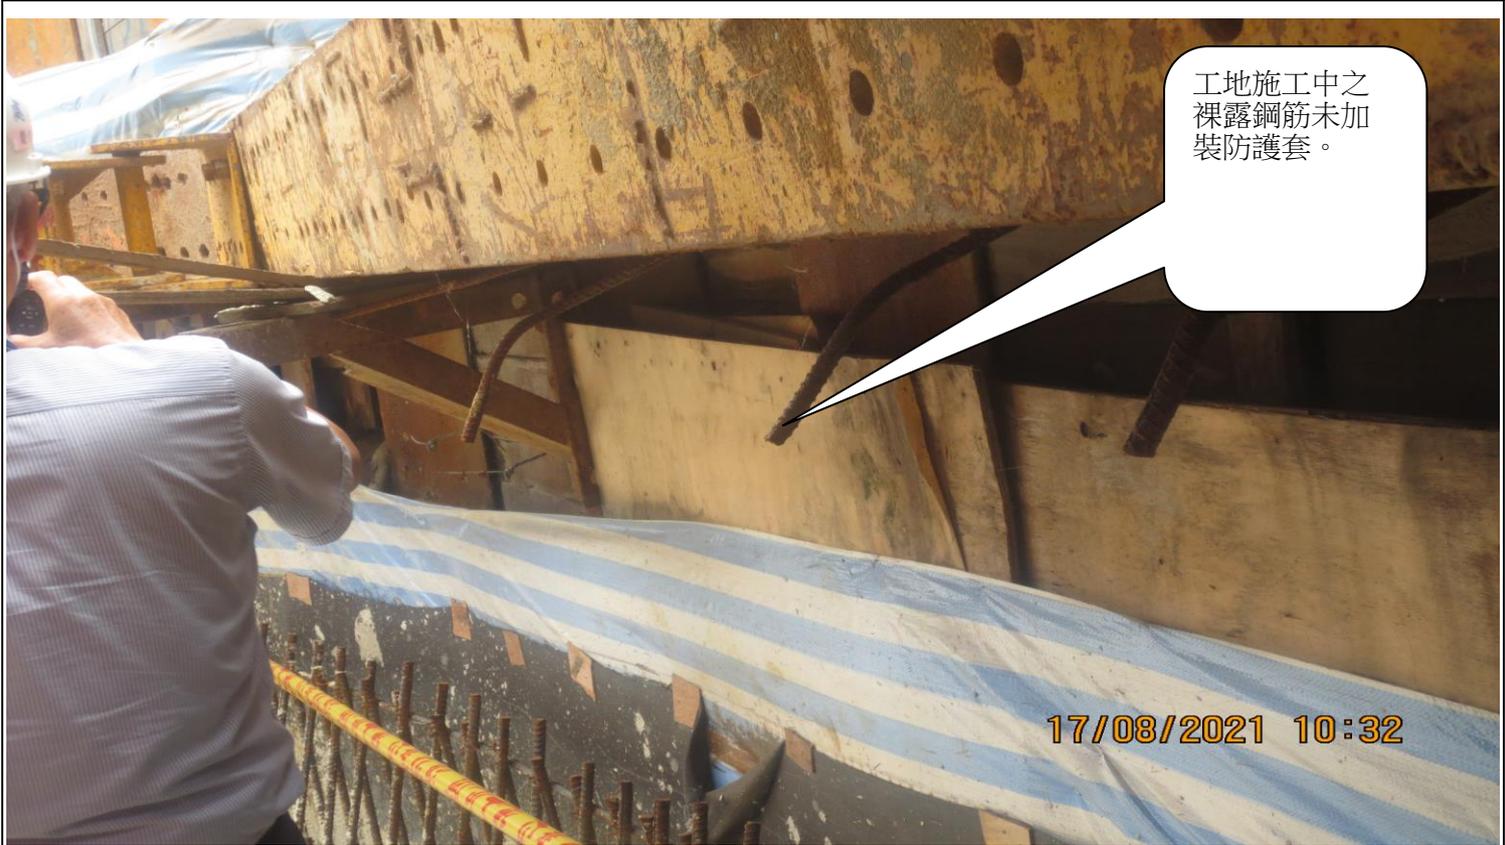
工地施工中之
裸露鋼筋未加
裝防護套。

工地施工中之裸露鋼筋未加裝防護套。

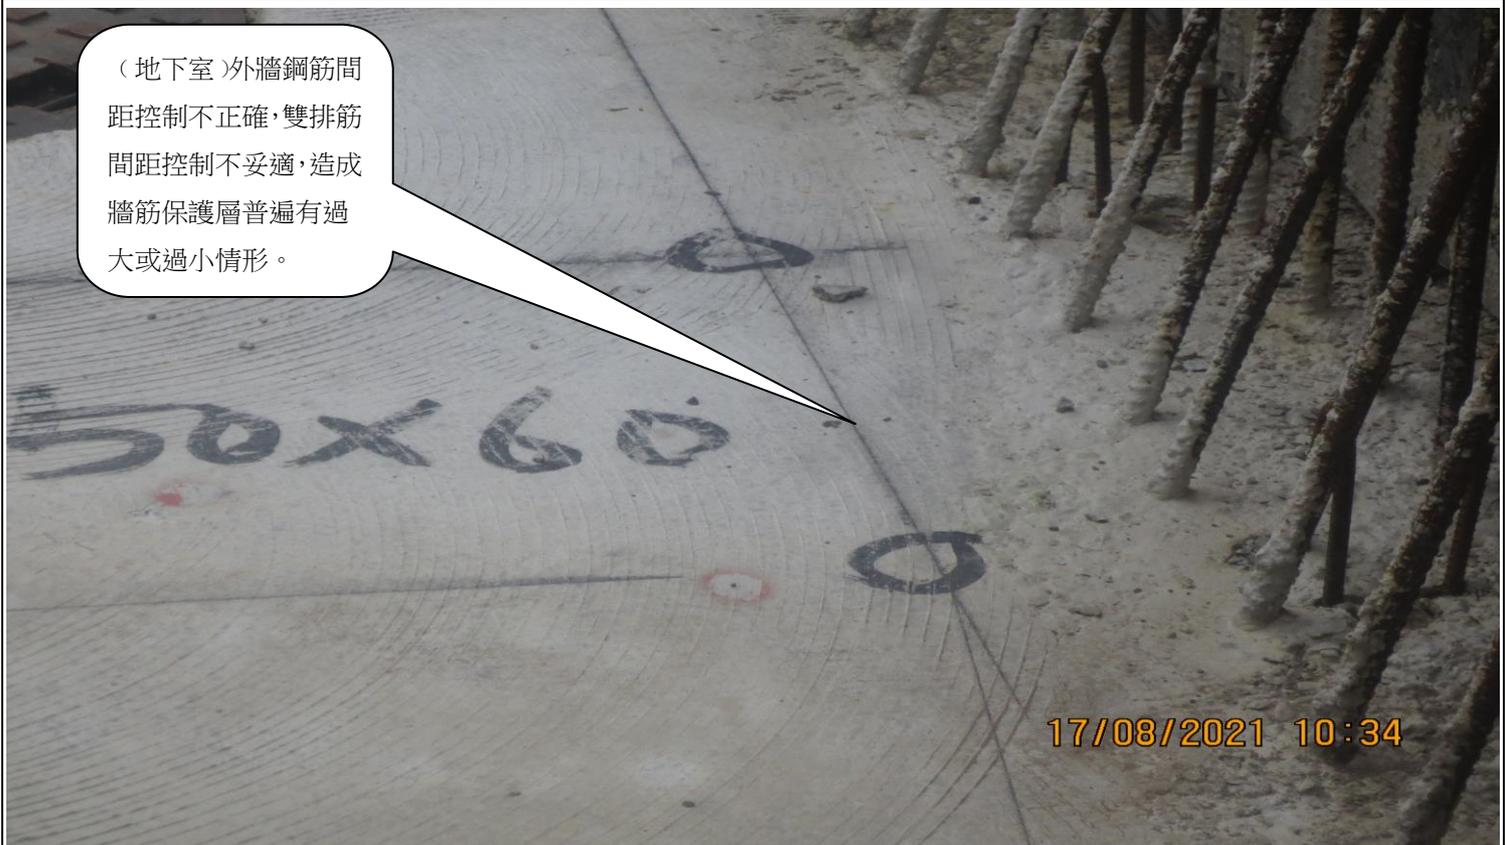
(地下室)外牆鋼筋間
距控制不正確,雙排筋
間距控制不妥適,造成
牆筋保護層普遍有過
大或過小情形。

(地下室)外牆鋼筋間距控制不正確,雙排筋間距控制不妥適,造成牆筋保護層普遍有過大或過小情形。
