## 新竹縣政府工程查核代表照片表

拍攝日期：110.08.26

工程名稱：新埔鎮大墩山休憩區串聯老街暨觀光環境整備計畫工程

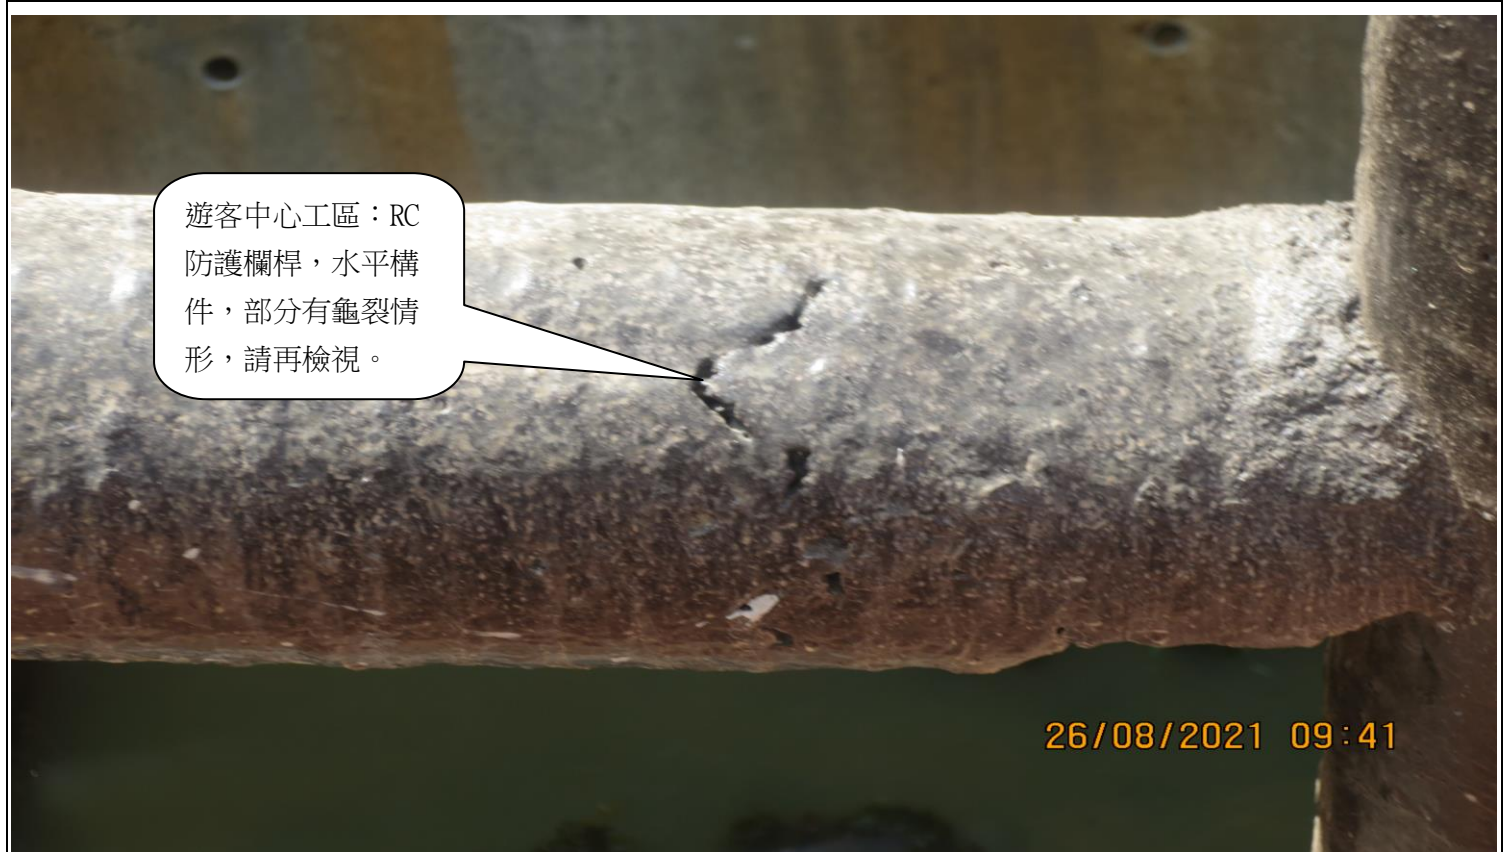
遊客中心工區：RC 防護欄桿，水平構件，部分有龜裂情形，請再檢視。

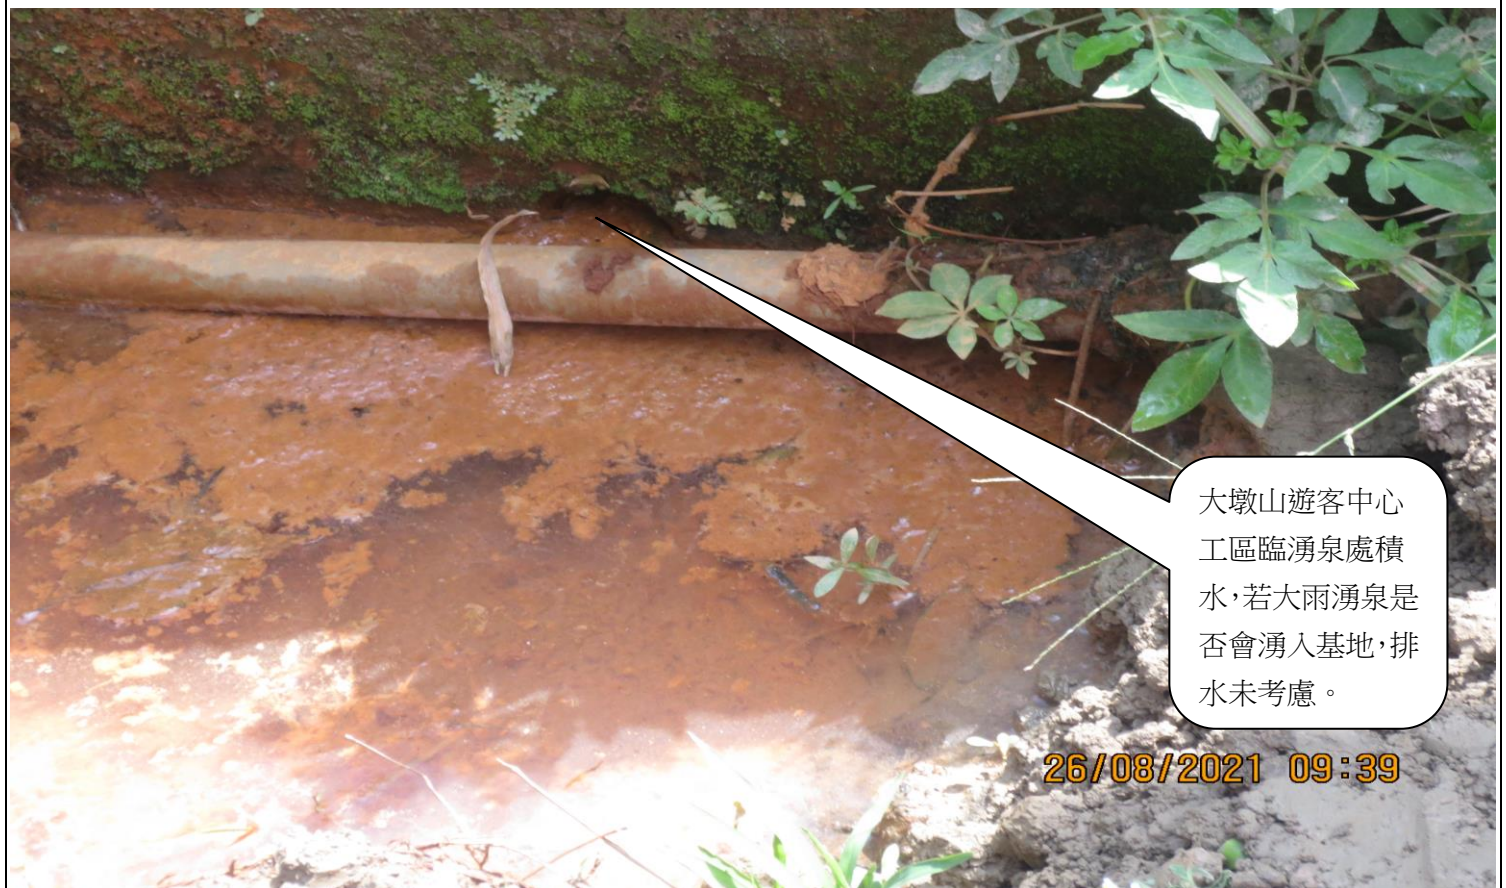
大墩山遊客中心工區臨湧泉處積水，若大雨湧泉是否會湧入基地，排水未考慮。

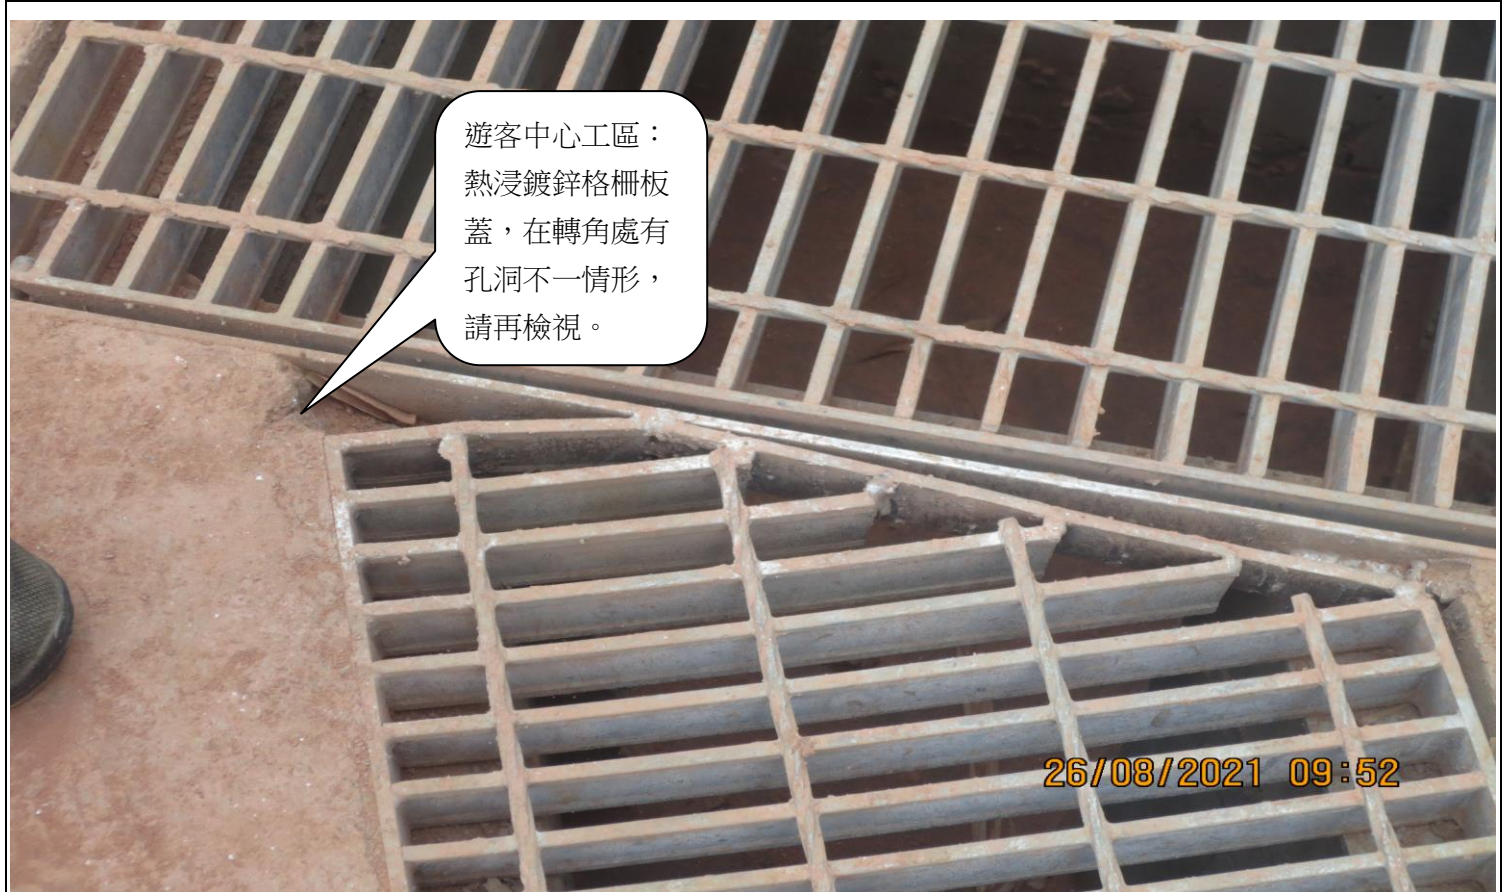
遊客中心工區：熱浸鍍鋅格柵板蓋，在轉角處有孔洞不一情形，請再檢視。

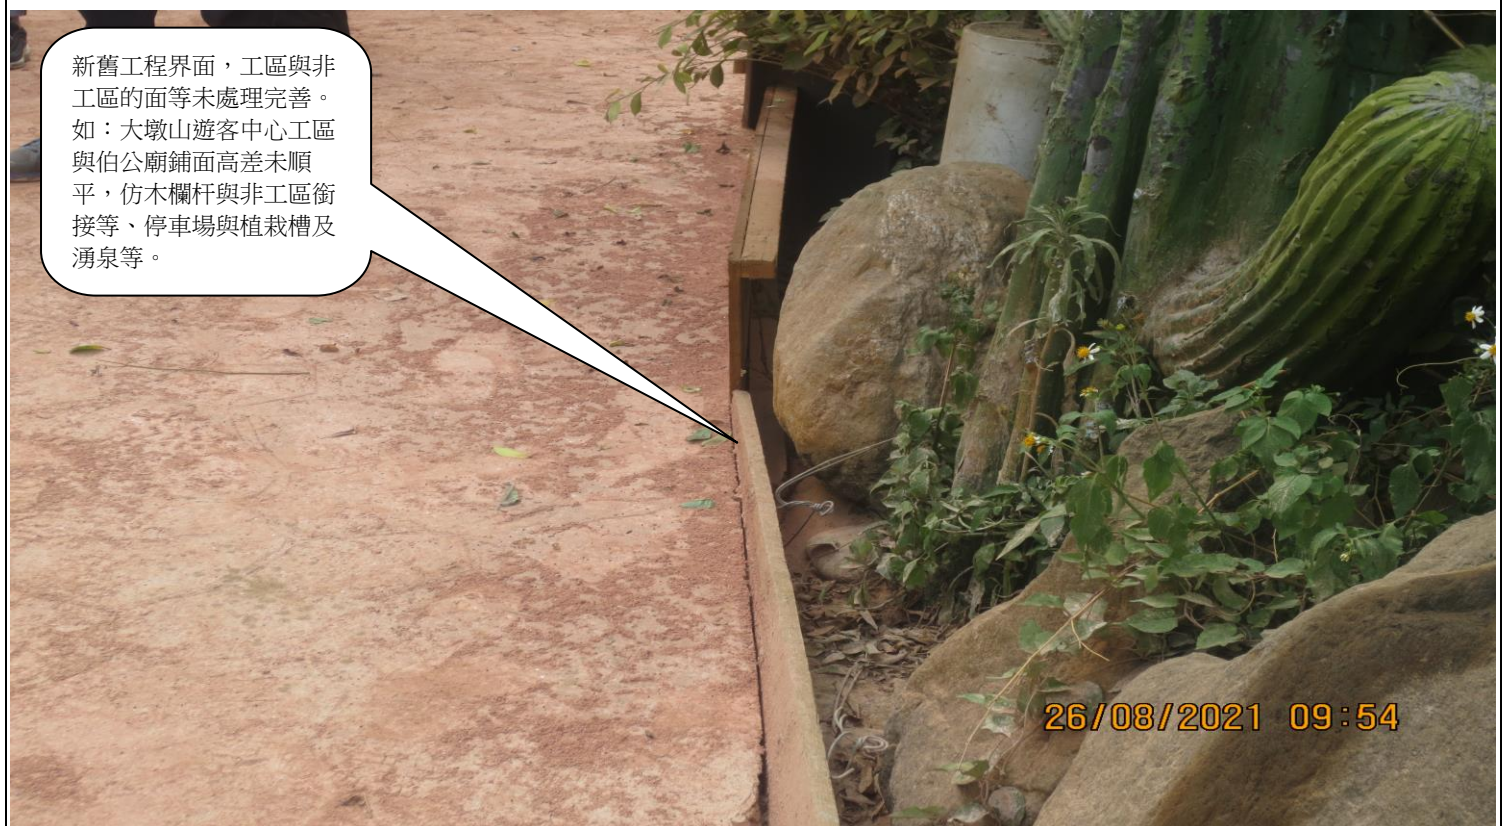
新舊工程界面，工區與非工區的面等未處理完善。如：大墩山遊客中心工區與伯公廟鋪面高差未順平，仿木欄杆與非工區銜接等、停車場與植栽槽及湧泉等。

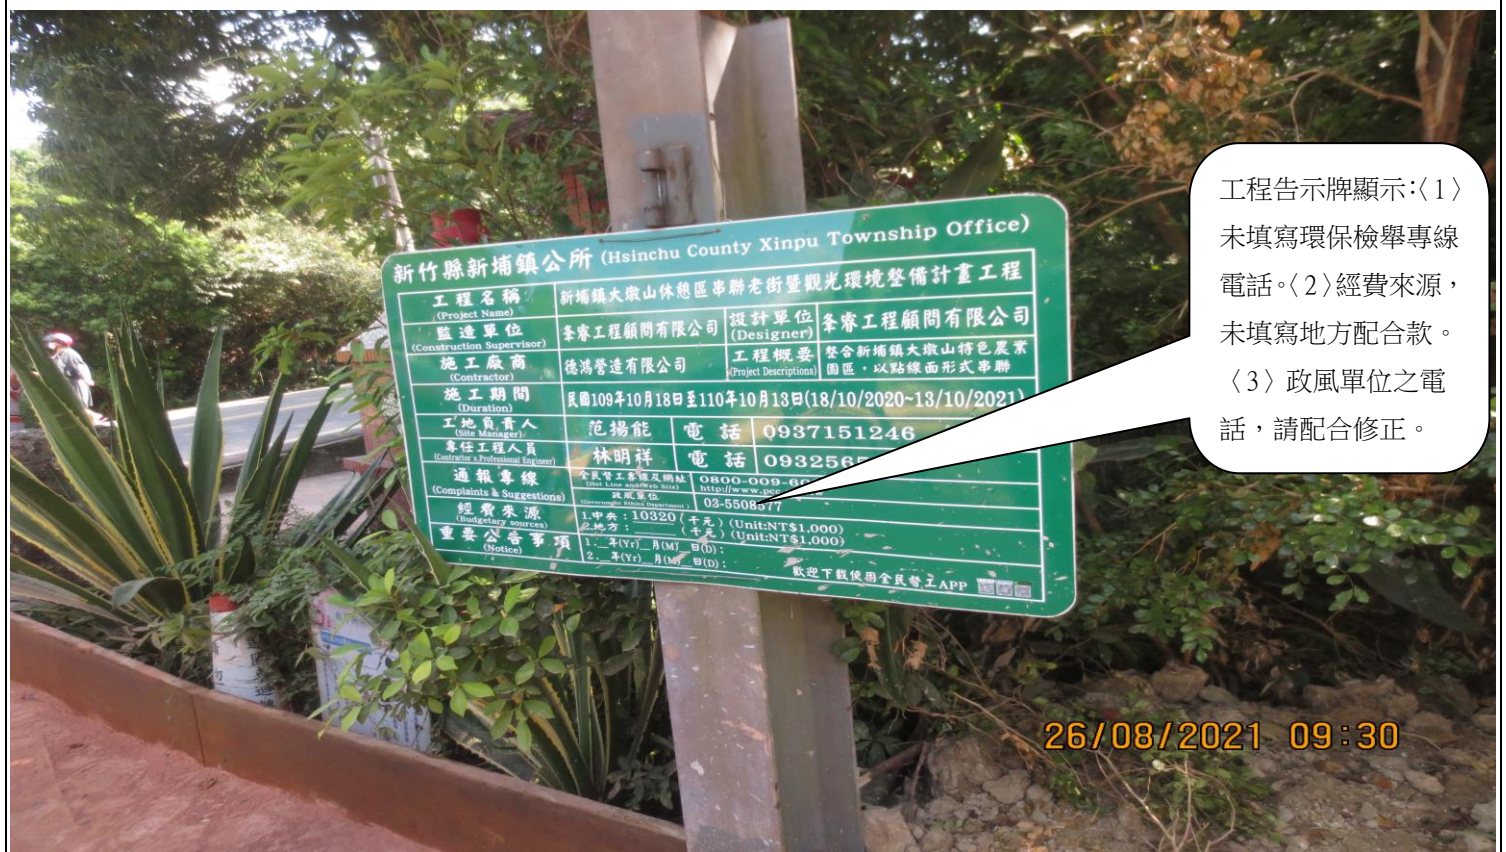
工程告示牌顯示：〈1〉未填寫環保檢舉專線電話。〈2〉經費來源，未填寫地方配合款。〈3〉政風單位之電話，請配合修正。

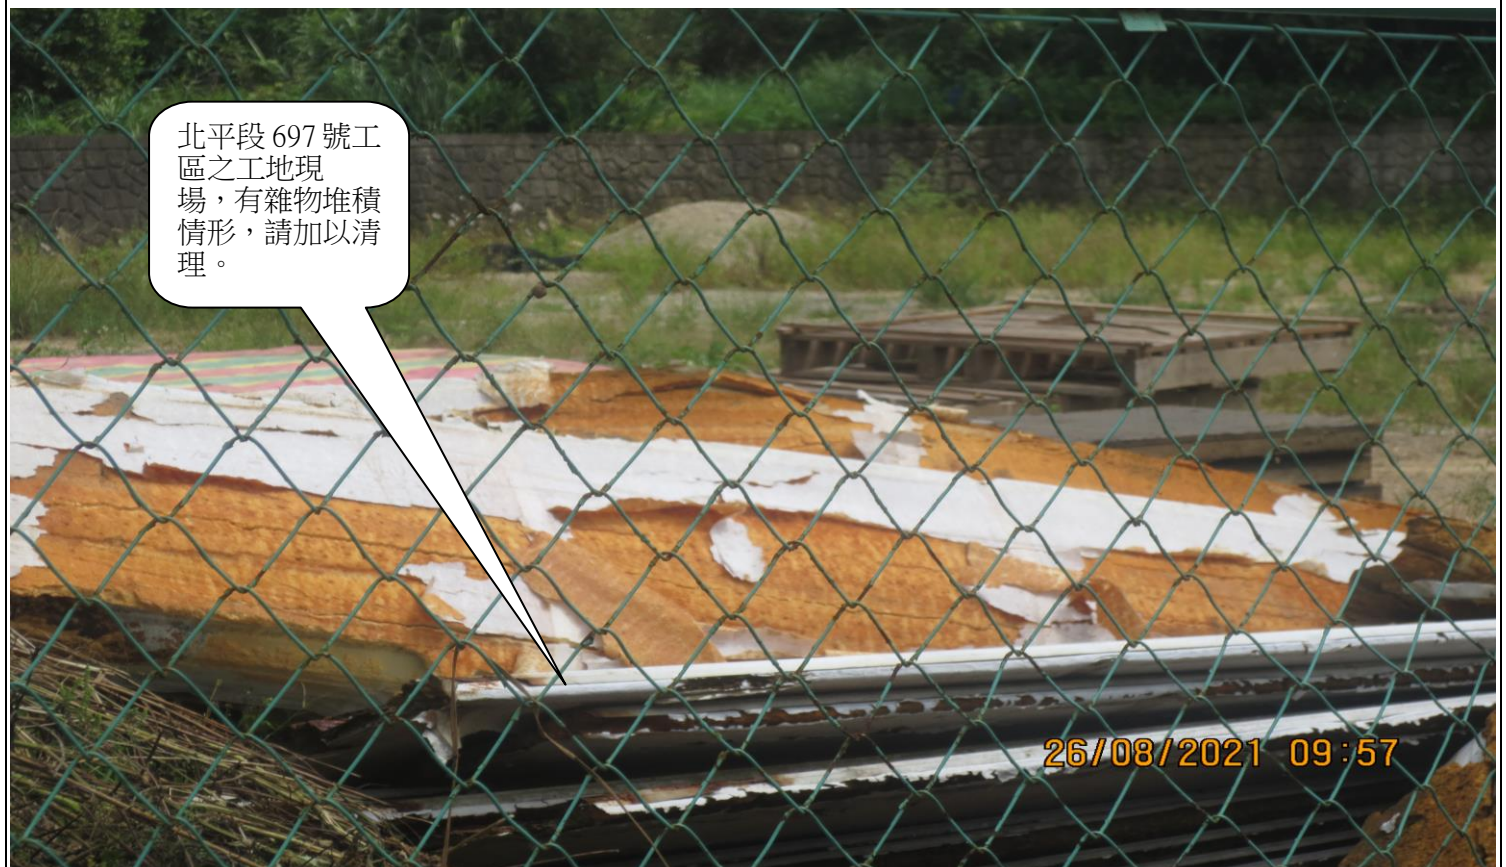
北平段 697 號工區之工地現場，有雜物堆積情形，請加以清理。

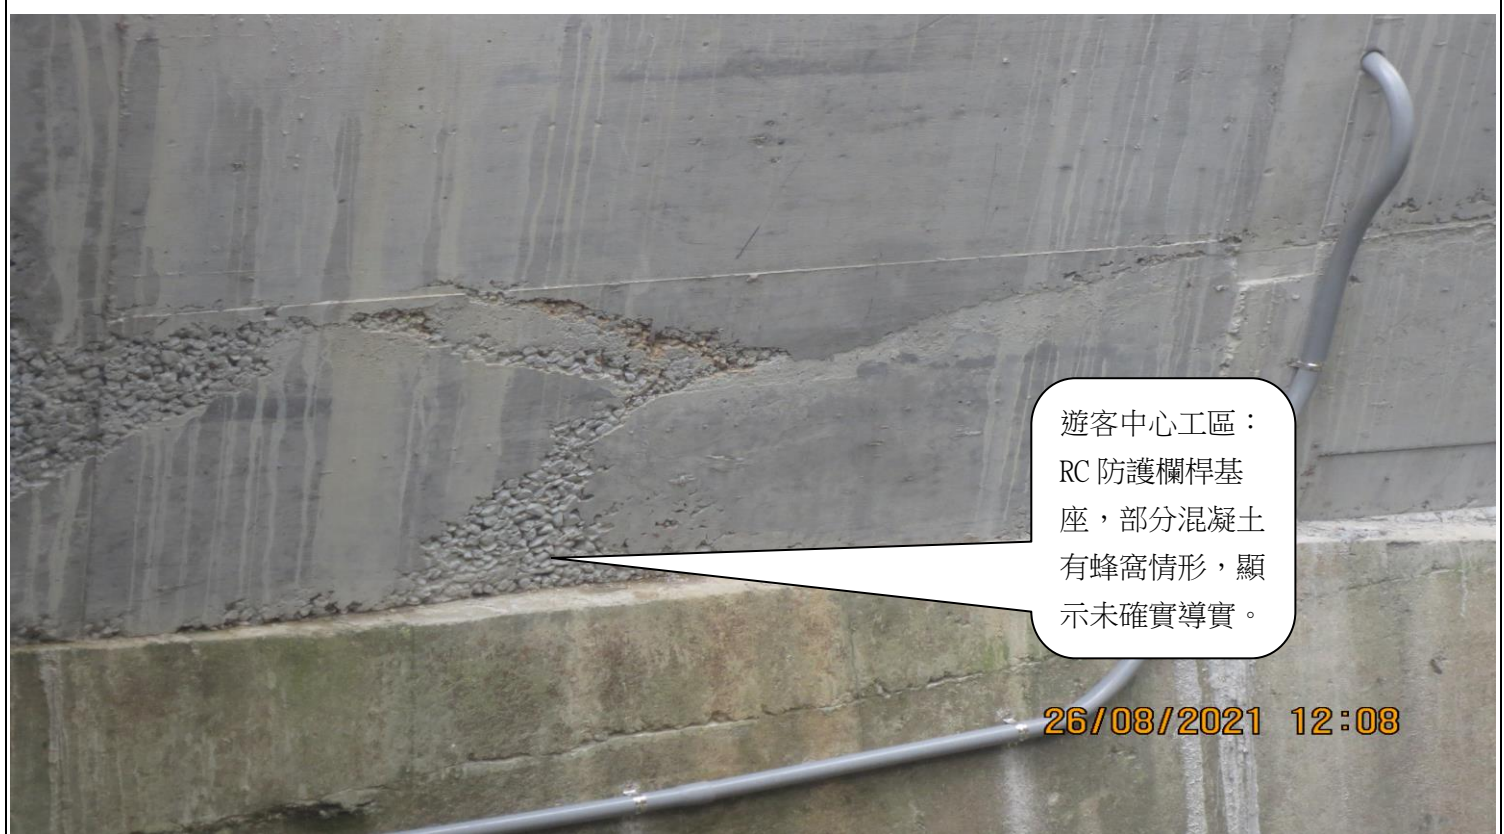
遊客中心工區：RC 防護欄桿基座，部分混凝土有蜂窩情形，顯示未確實導實。

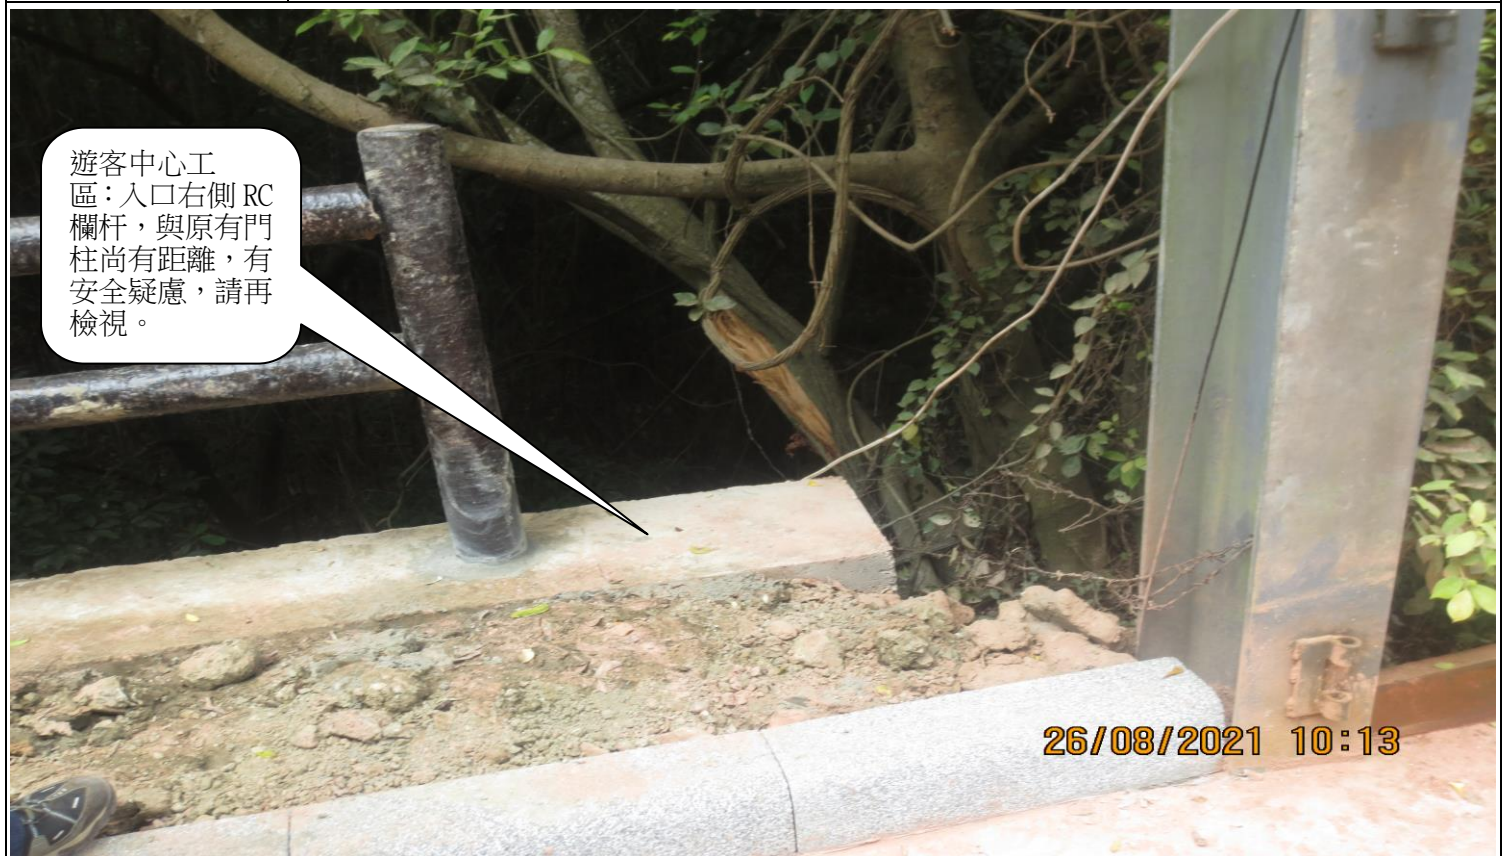
遊客中心工區：入口右側 RC 欄杆，與原有門柱尚有距離，有安全疑慮，請再檢視。
