## 新竹縣政府工程查核代表照片表

拍攝日期：110.08.23

工程名稱：109 年新竹縣北埔鄉村里聯絡道提升道路品質改善工程

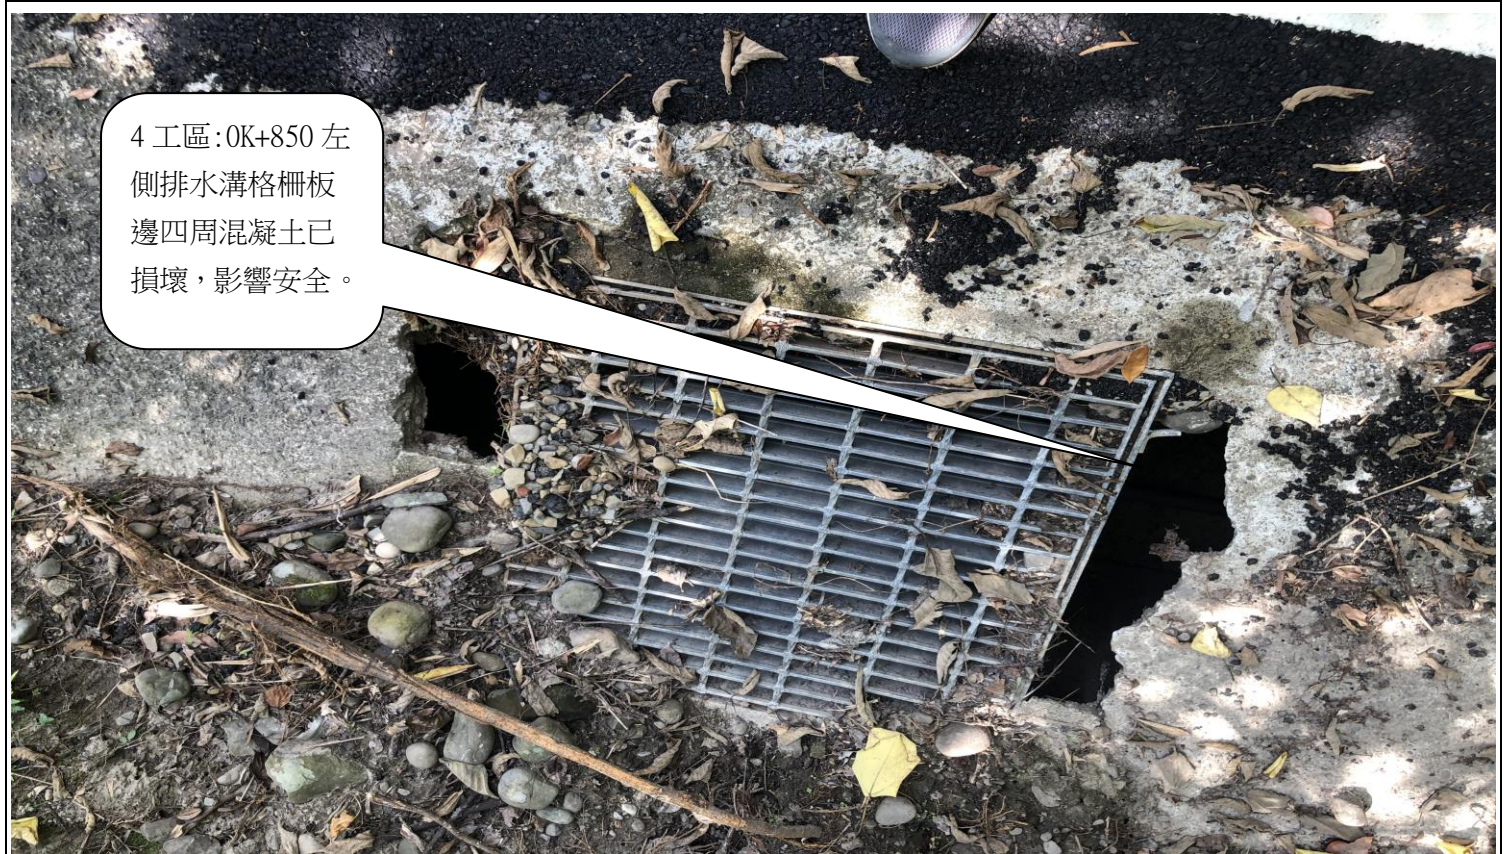
4 工區:0K+850 左側排水溝格柵板邊四周混凝土已損壞，影響安全。

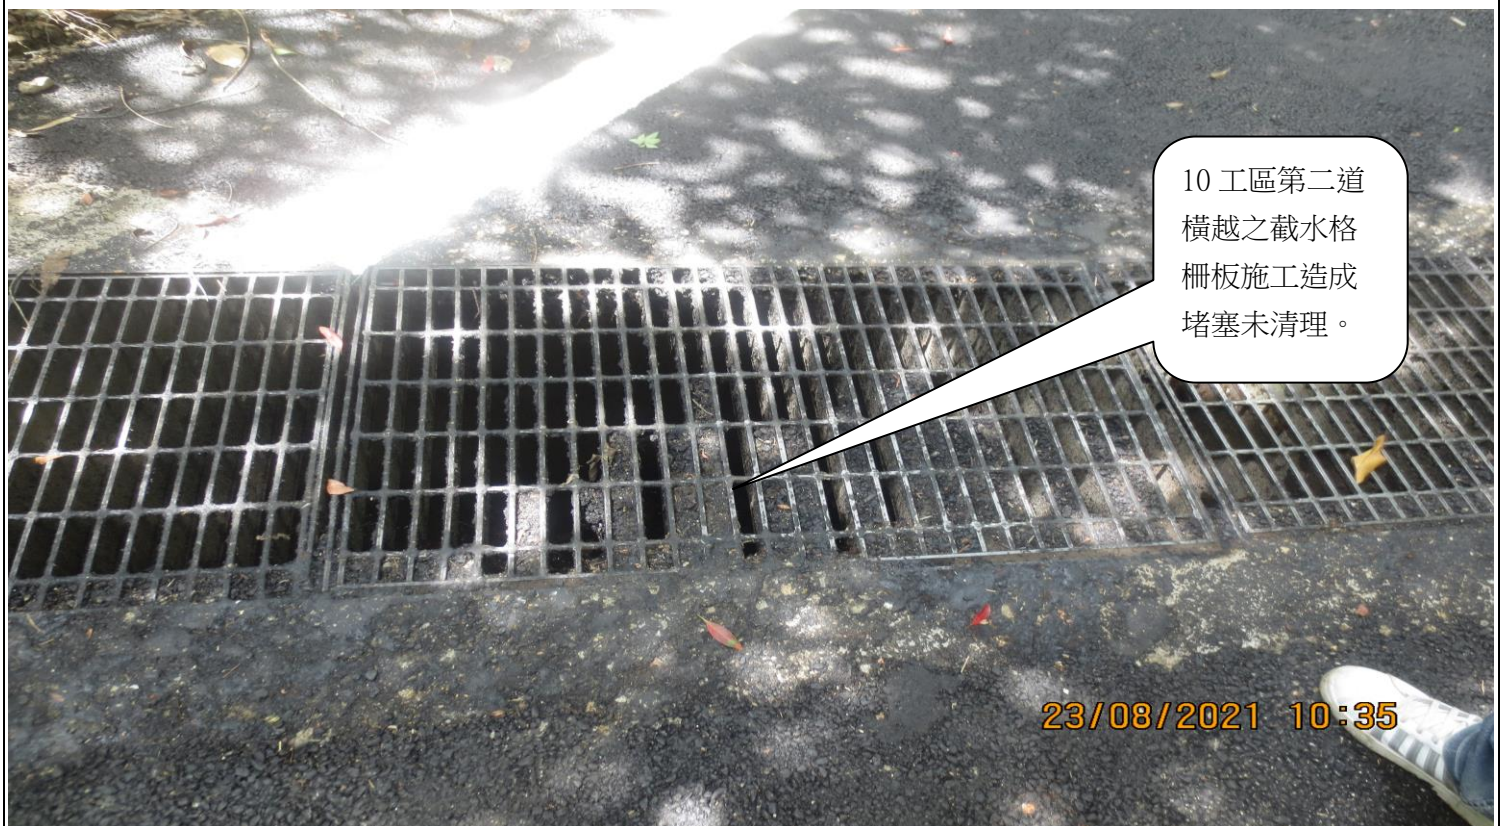
10 工區第二道橫越之截水格柵板施工造成堵塞未清理。

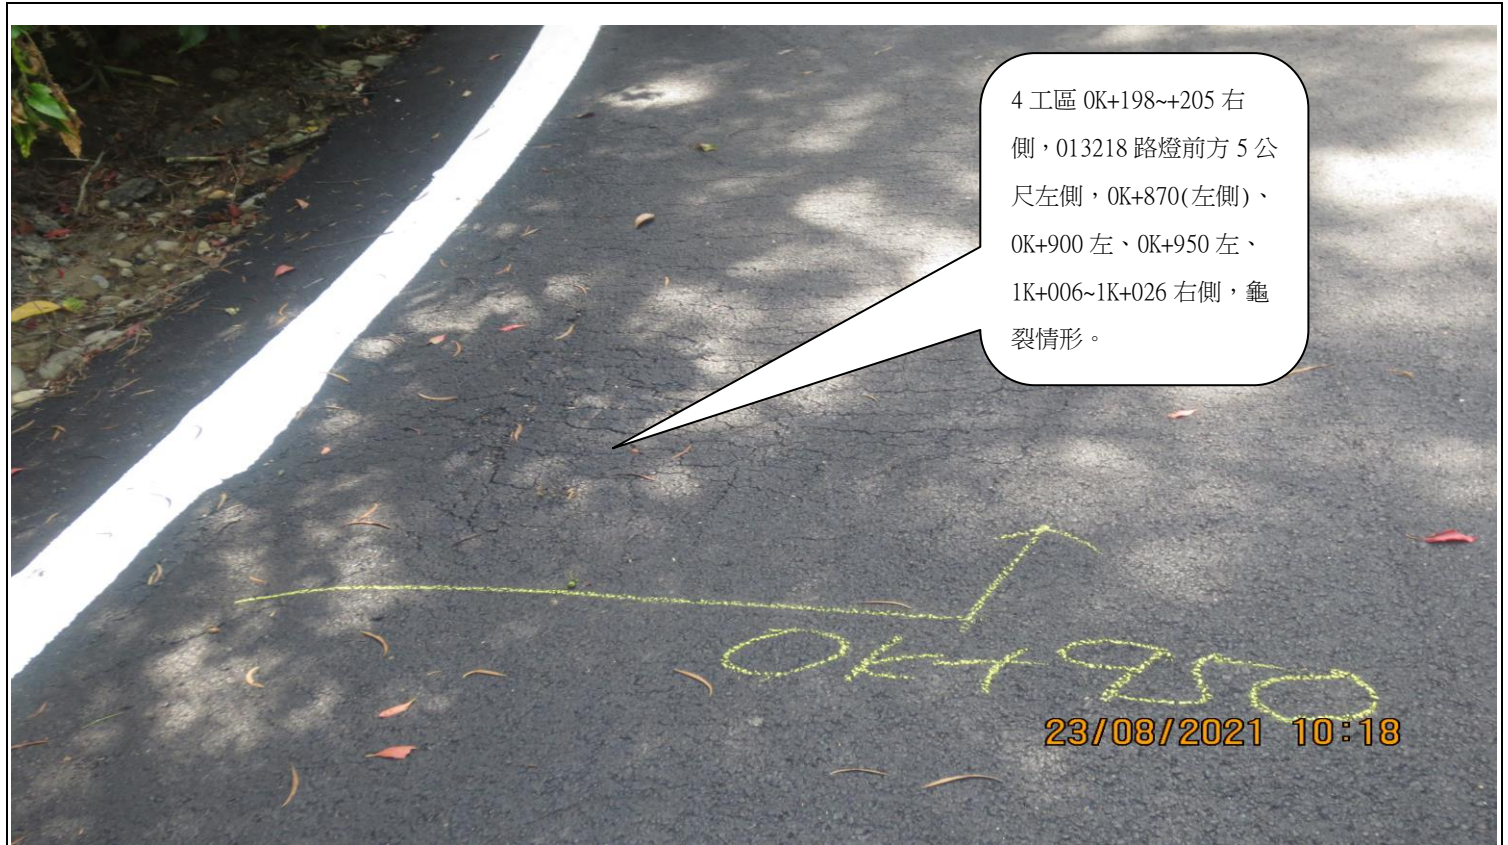
4 工區 0K+198~+205 右側，013218 路燈前方 5 公尺左側，0K+870(左側)、0K+900 左、0K+950 左、1K+006~1K+026 右側，龜裂情形。

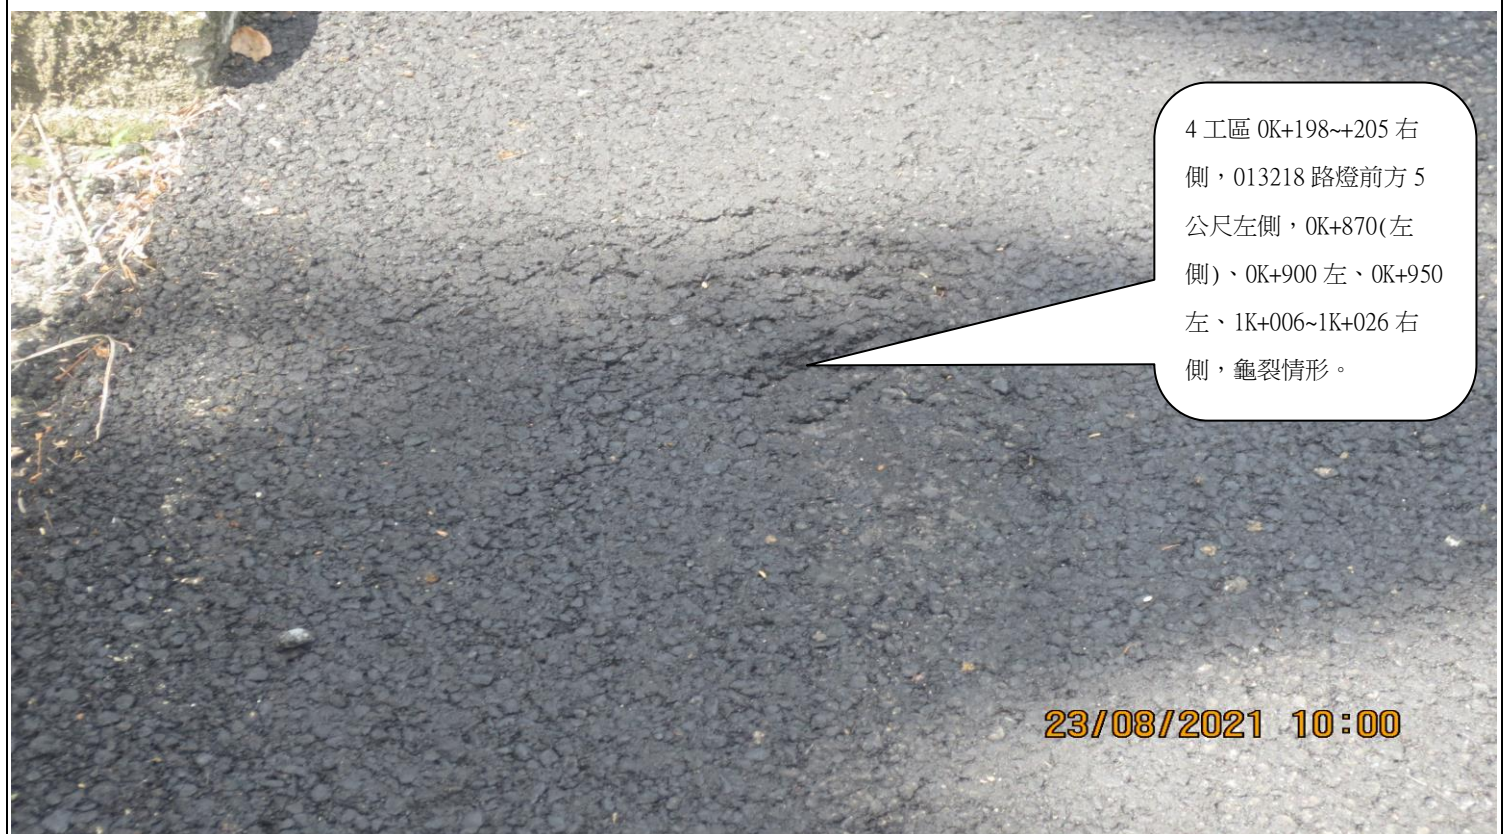
4 工區 0K+198~+205 右側，013218 路燈前方 5 公尺左側，0K+870(左側)、0K+900 左、0K+950 左、1K+006~1K+026 右側，龜裂情形。

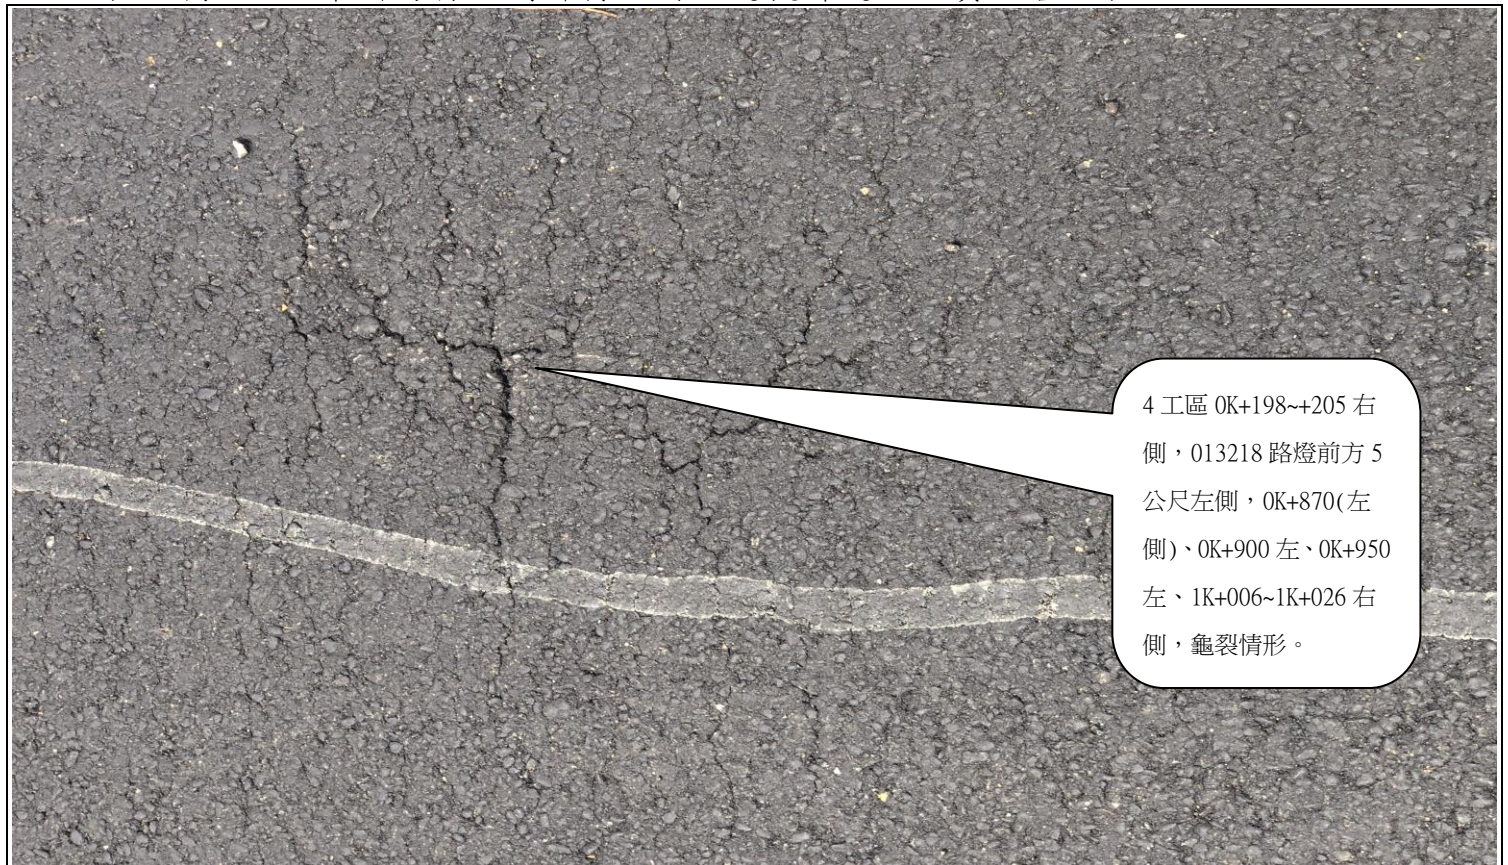
4 工區 0K+198~+205 右側，013218 路燈前方 5 公尺左側，0K+870(左側)、0K+900 左、0K+950 左、1K+006~1K+026 右側，龜裂情形。

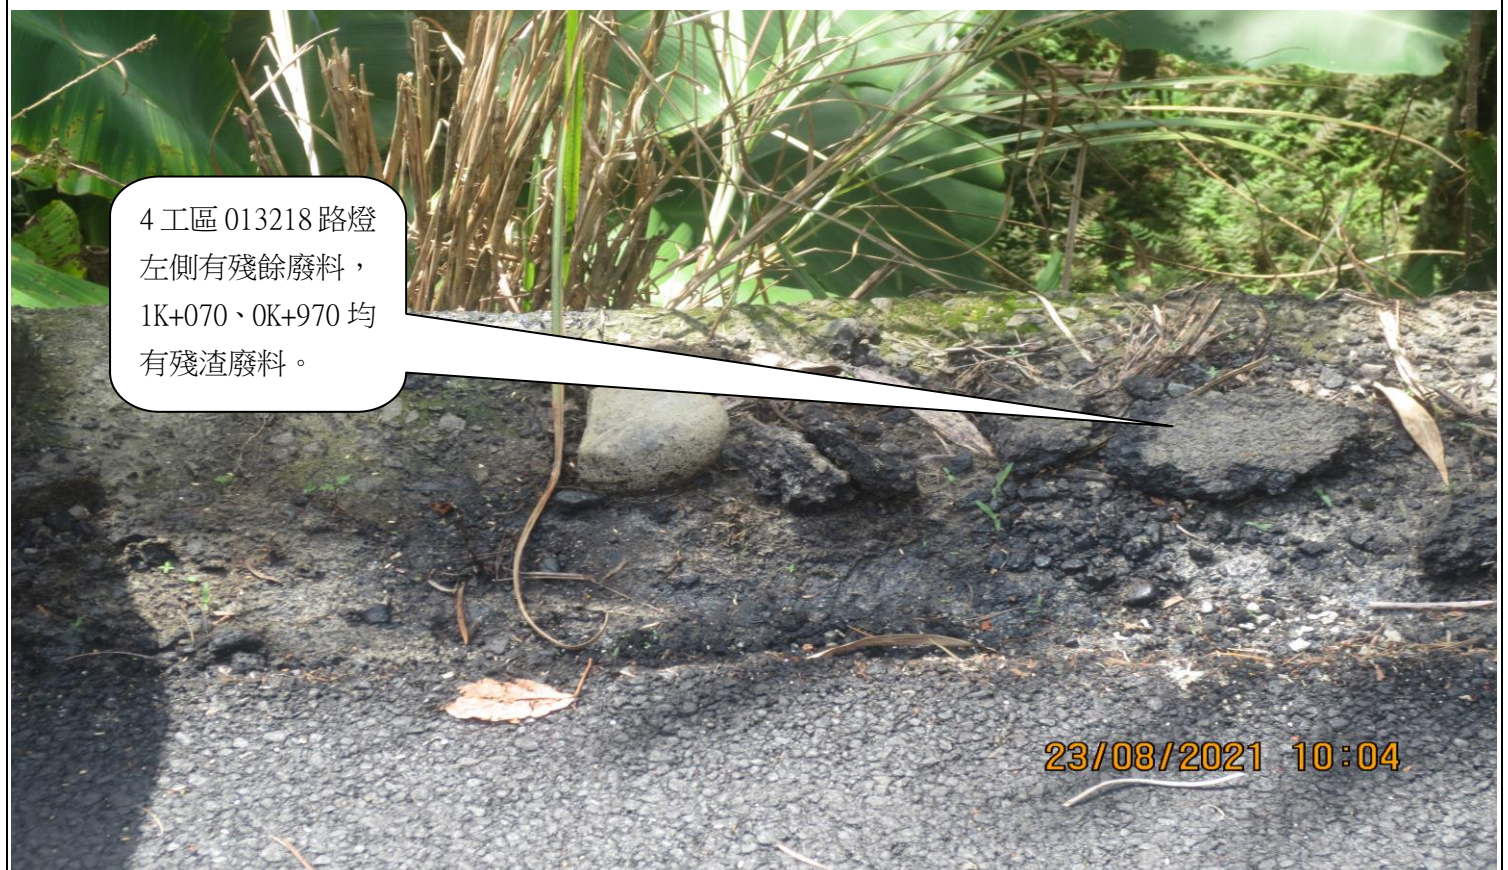
4 工區 013218 路燈左側有殘餘廢料，1K+070、0K+970 均有殘渣廢料。

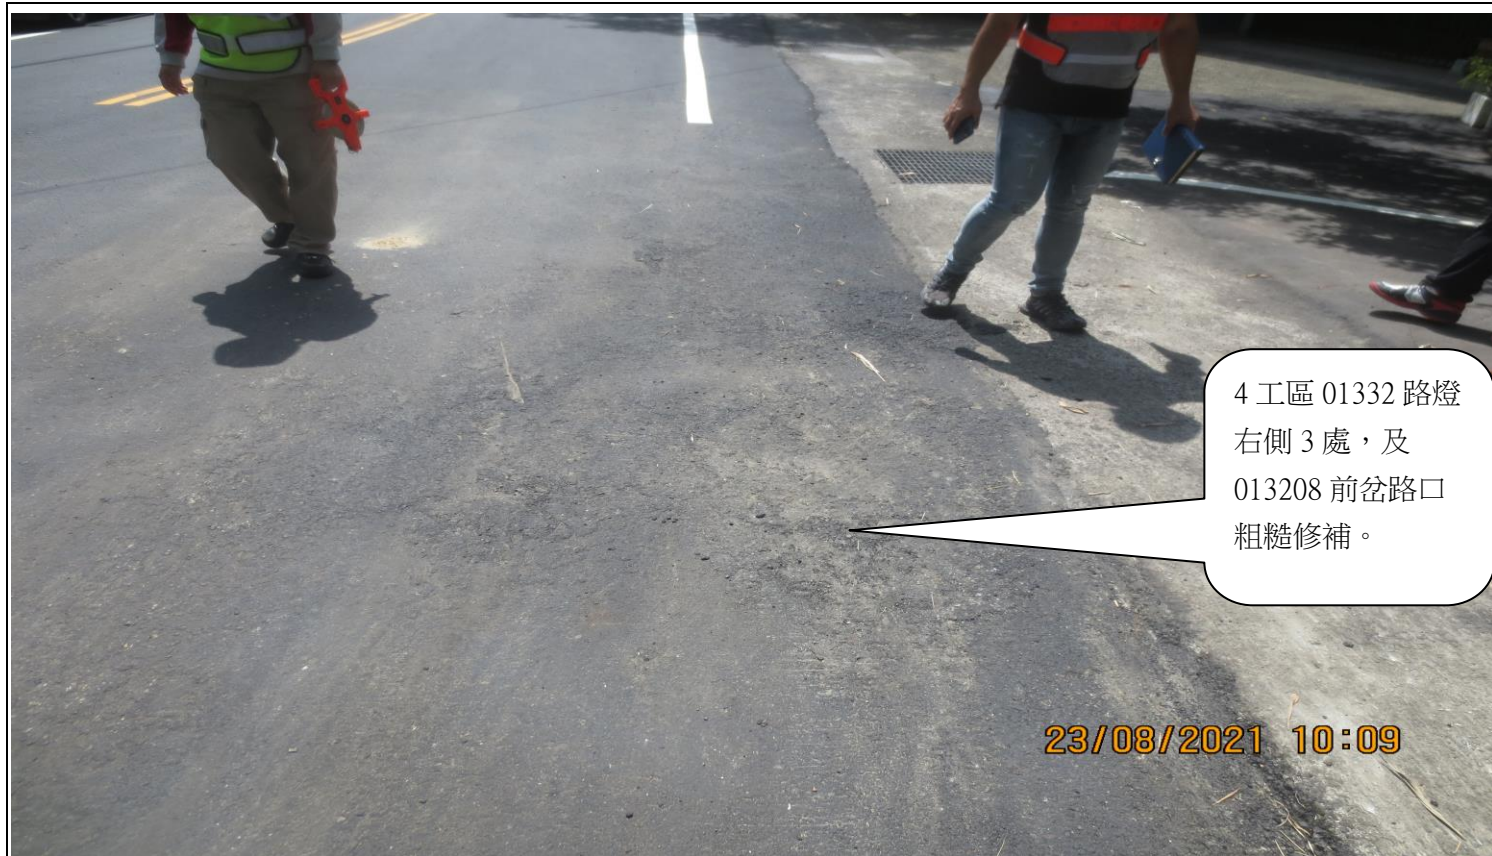
4 工區 01332 路燈右側 3 處，及 013208 前岔路口粗糙修補。

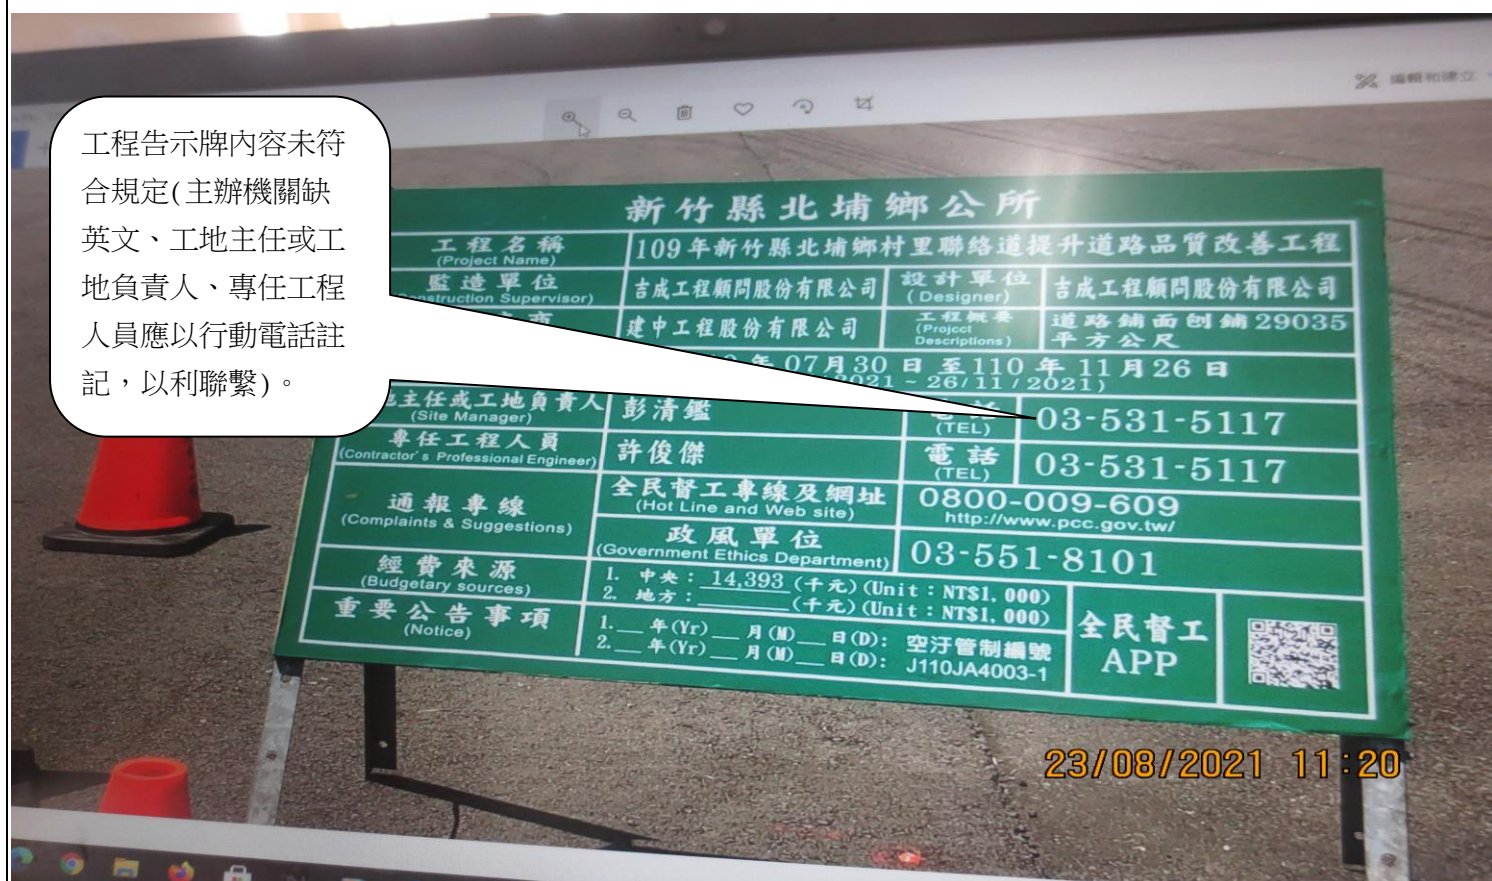
工程告示牌內容未符合規定(主辦機關缺英文、工地主任或工地負責人、專任工程人員應以行動電話註記，以利聯繫)。

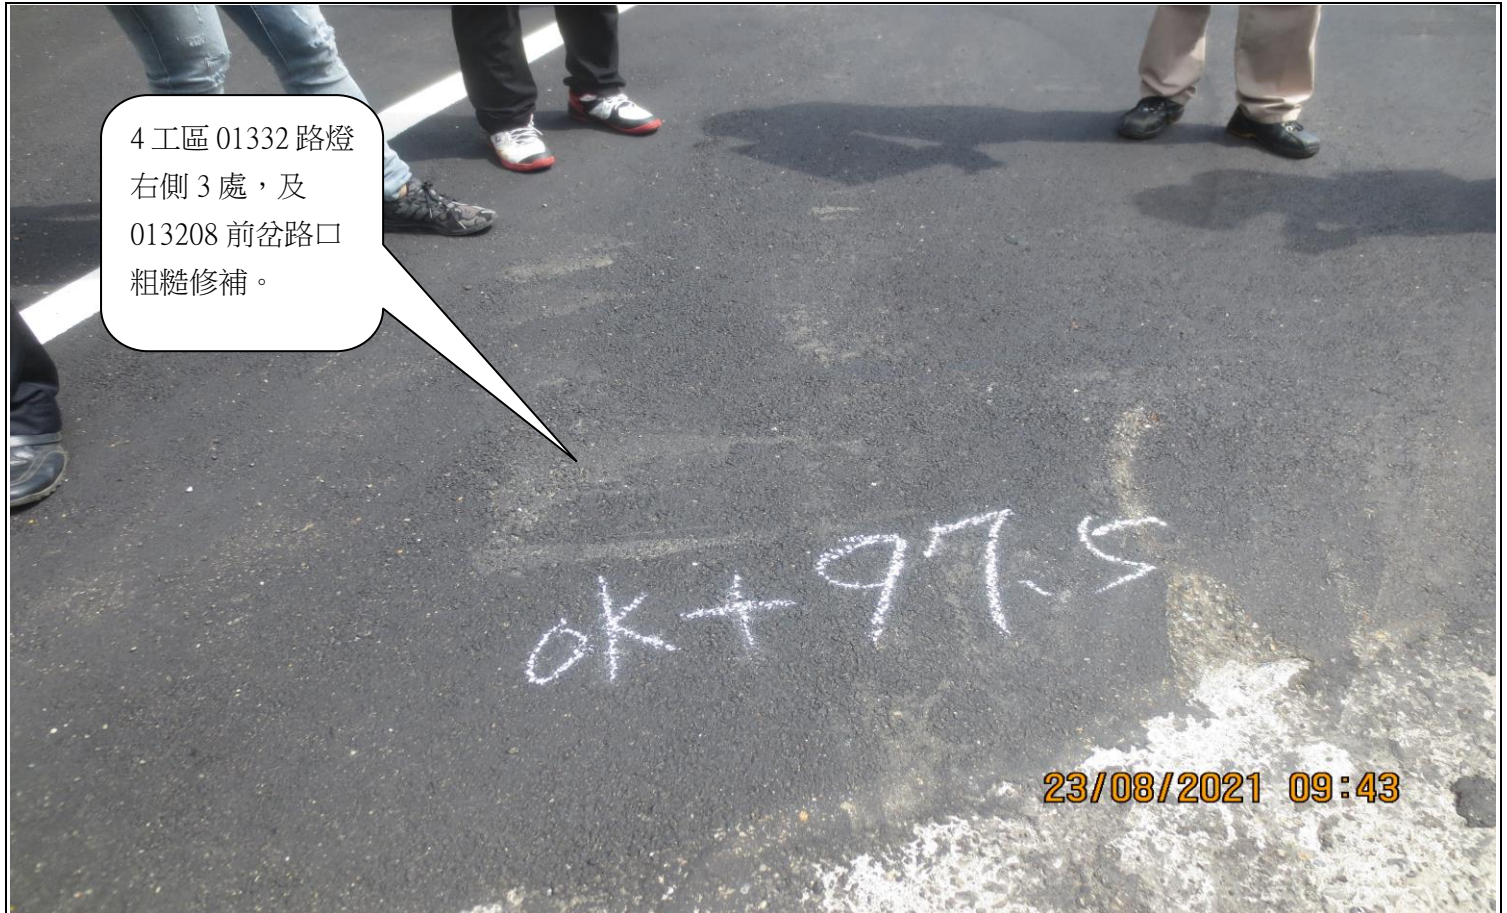
4 工區 01332 路燈右側 3 處，及 013208 前岔路口粗糙修補。

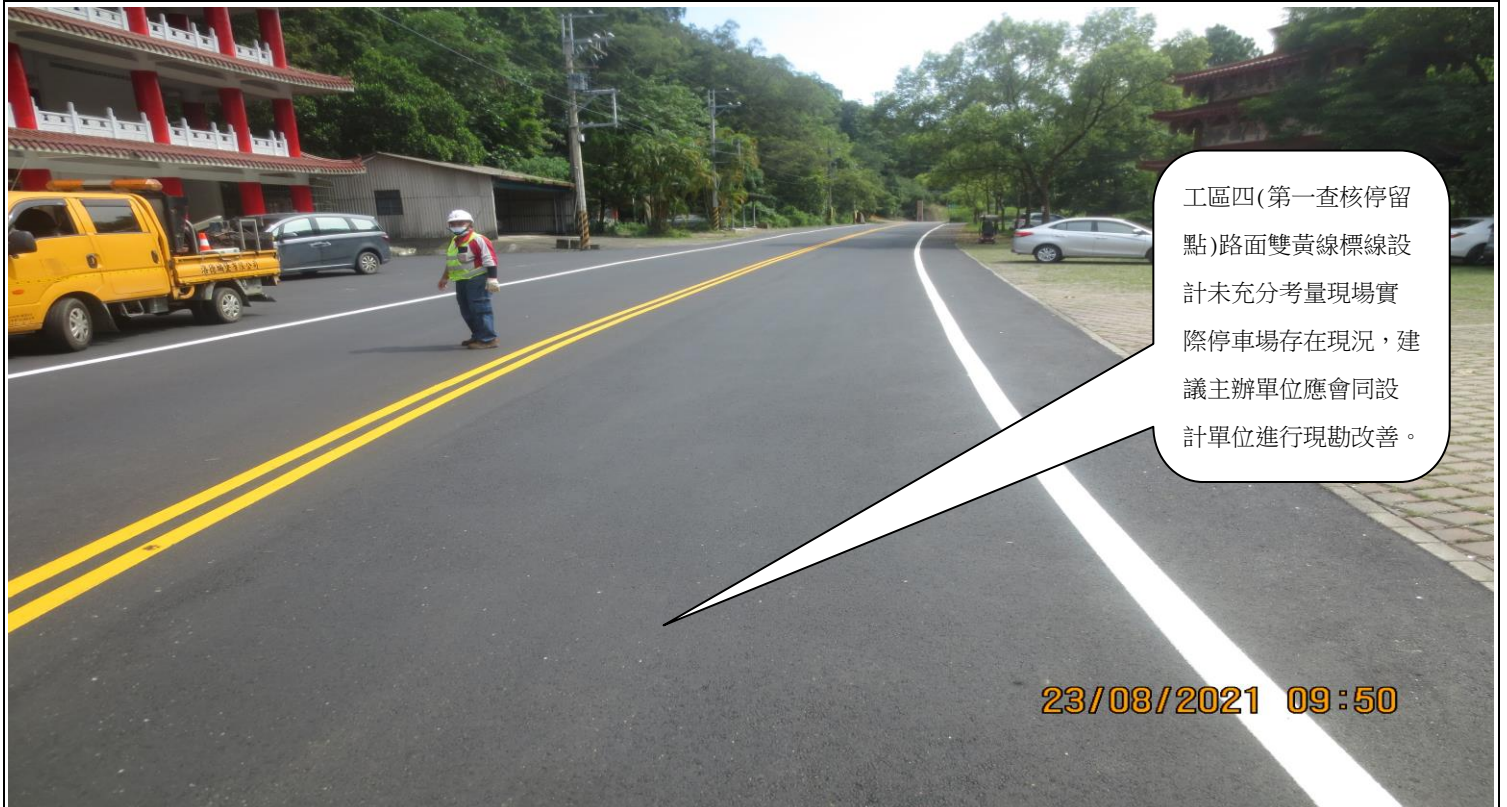
工區四(第一查核停留點)路面雙黃線標線設計未充分考量現場實際停車場存在現況，極易導致民眾違規或肇致交通意外事故。建議主辦單位應會同設計單位進行現勘改善。

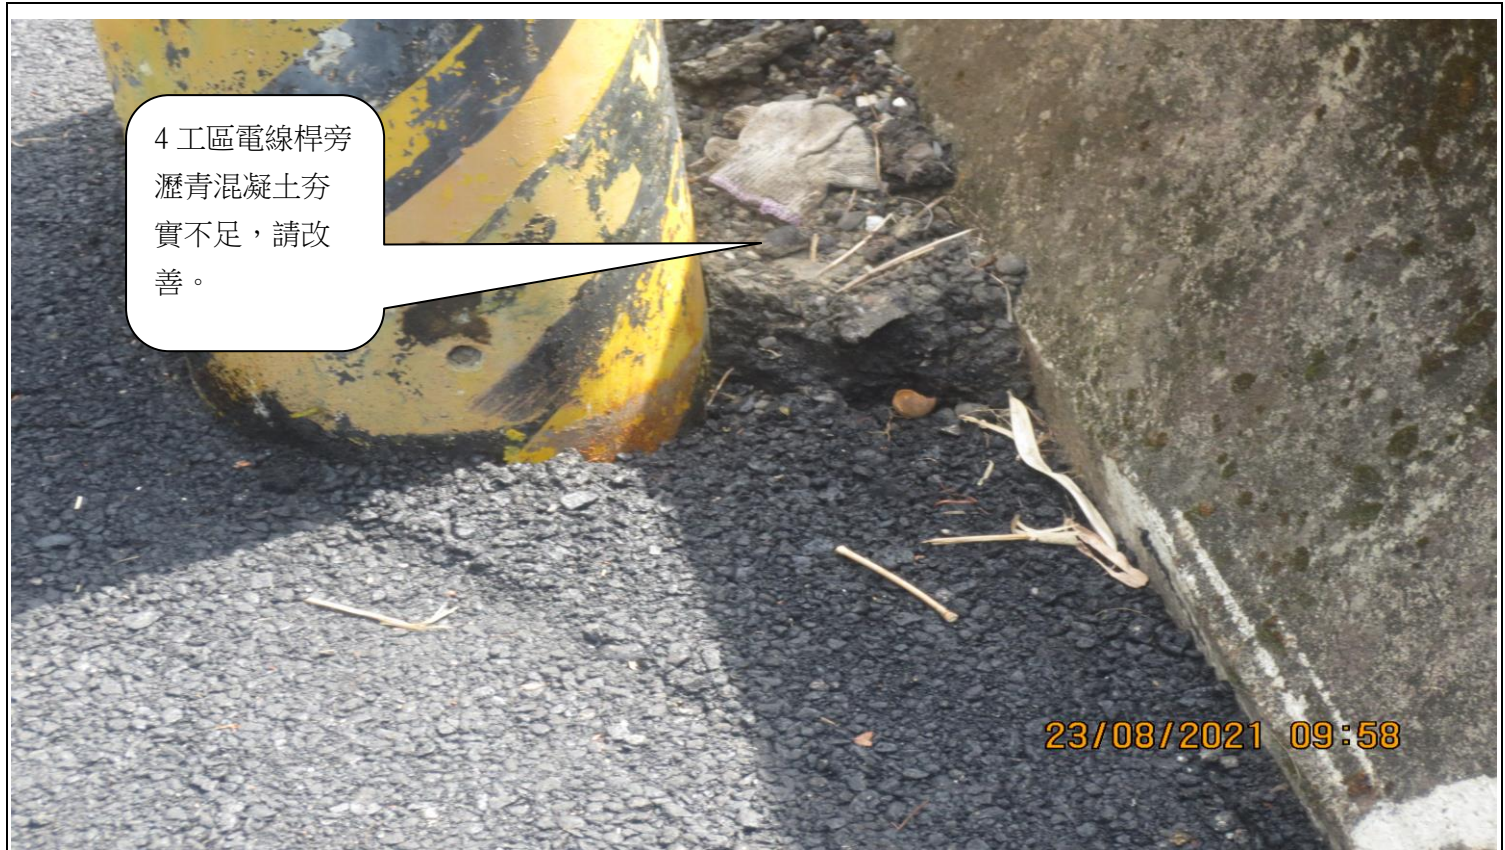
4 工區電線桿旁瀝青混凝土夯實不足，請改善。

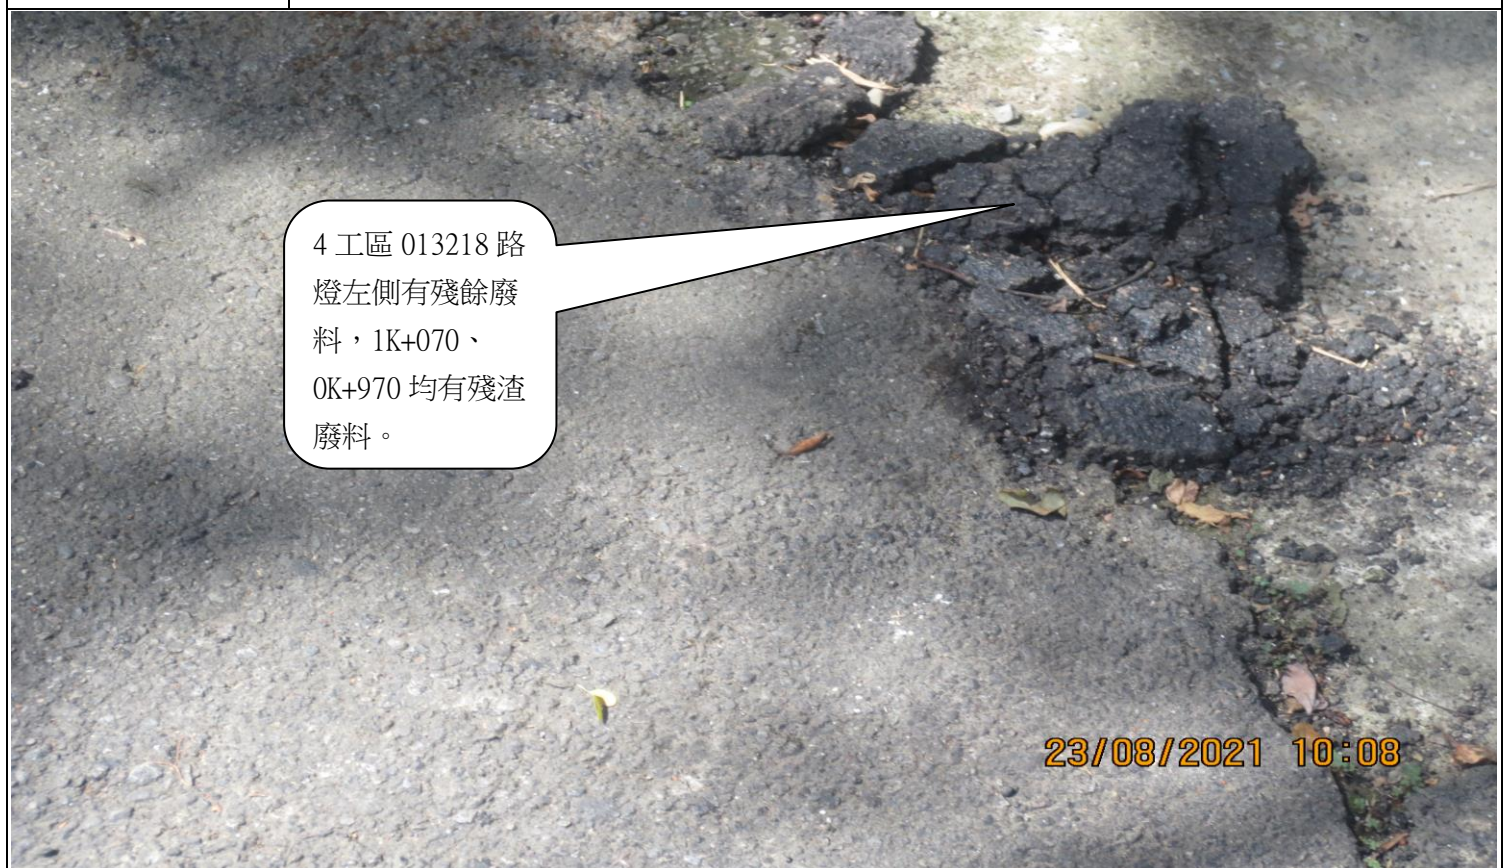
4 工區 013218 路燈左側有殘餘廢料，1K+070、0K+970 均有殘渣廢料。
