# 新竹縣政府工程查核代表照片表

拍攝日期：**110.09.01**

工程名稱：寶山鄉新城村、三峰村等三處道路、擋土牆改善工程

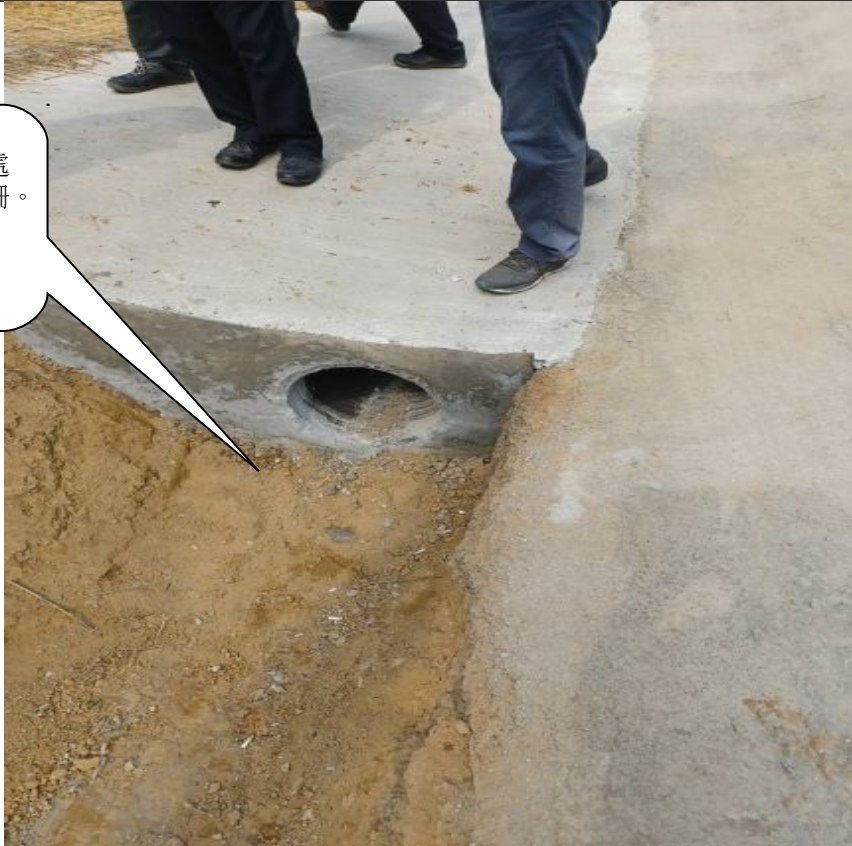
第1工區涵管埋設，其上游入口處建議增設攔污格柵。

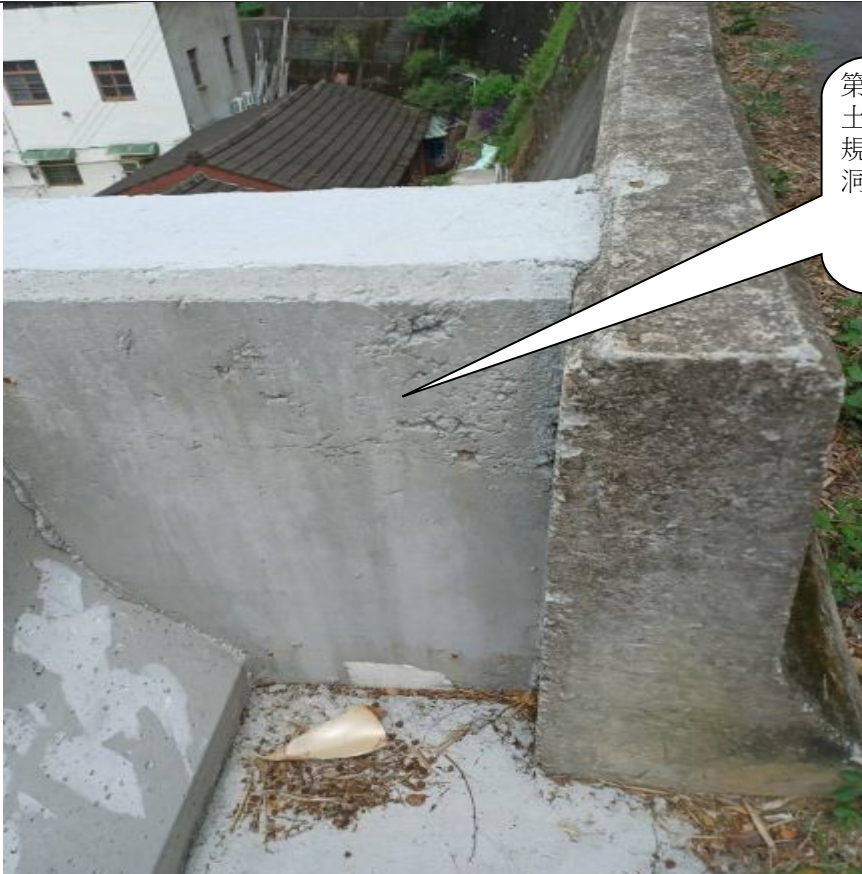
| 說明 | 第 1 工區混凝土擋土牆澆置、搗實不合規範，有蜂窩或孔洞產生。 |

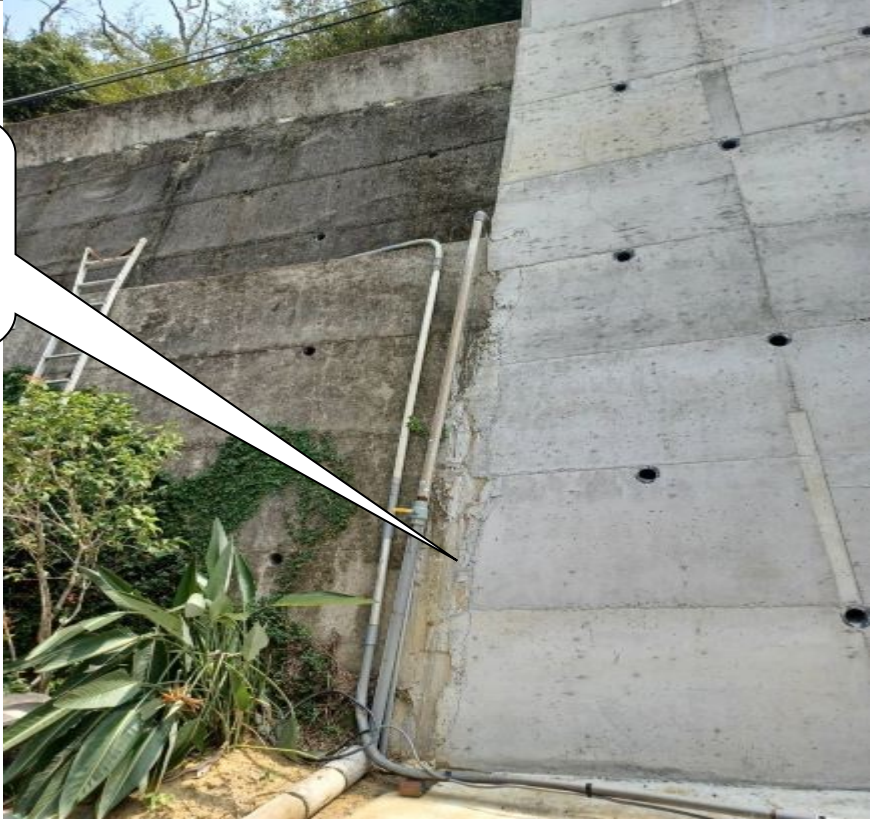
| 說明 | )新舊混凝土擋土牆介面不平順且有裂縫。 |

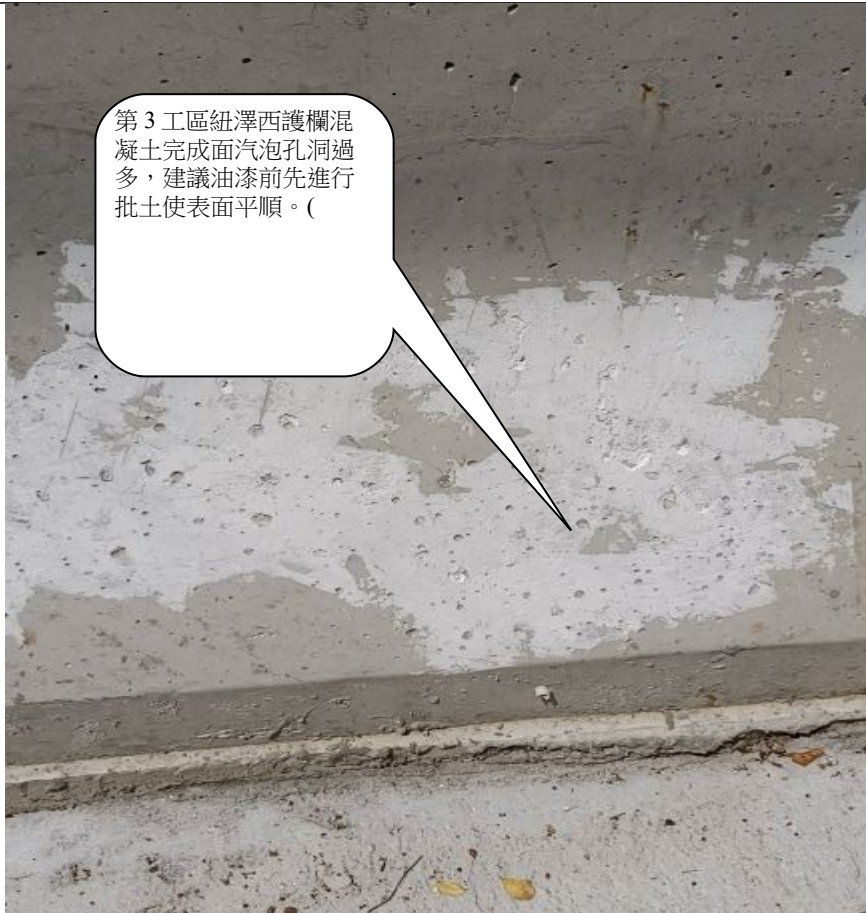
第3工區紐澤西護欄混凝土完成面汽泡孔洞過多，建議油漆前先進行批土使表面平順。(

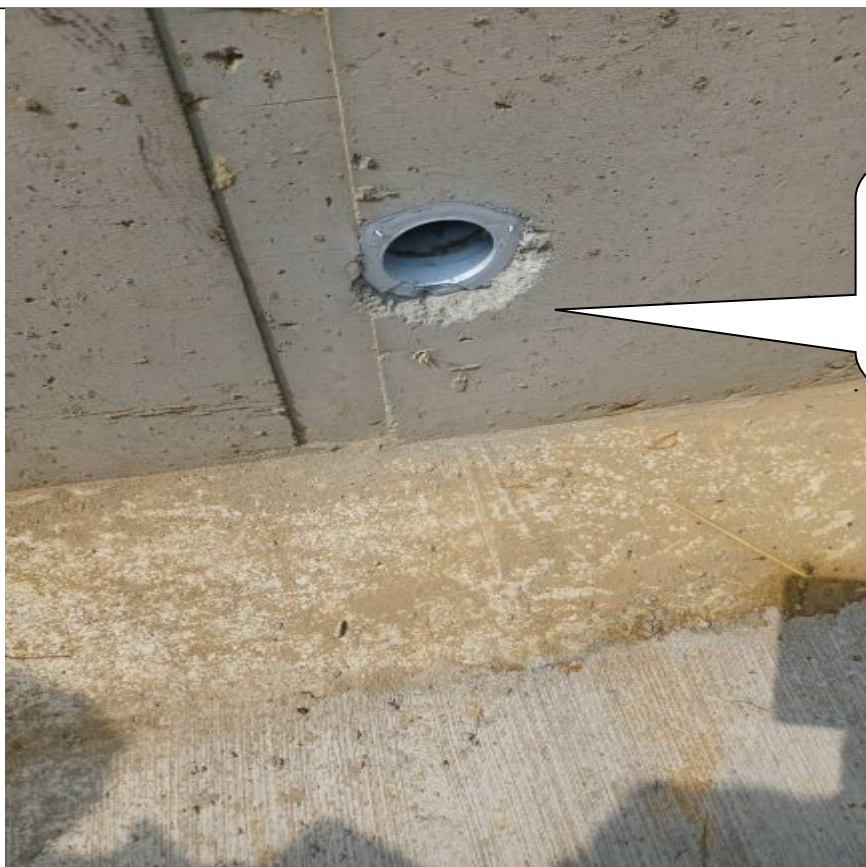
| 說明 | 第 1 工區洩水孔出口，有多處混凝土剝落。 |

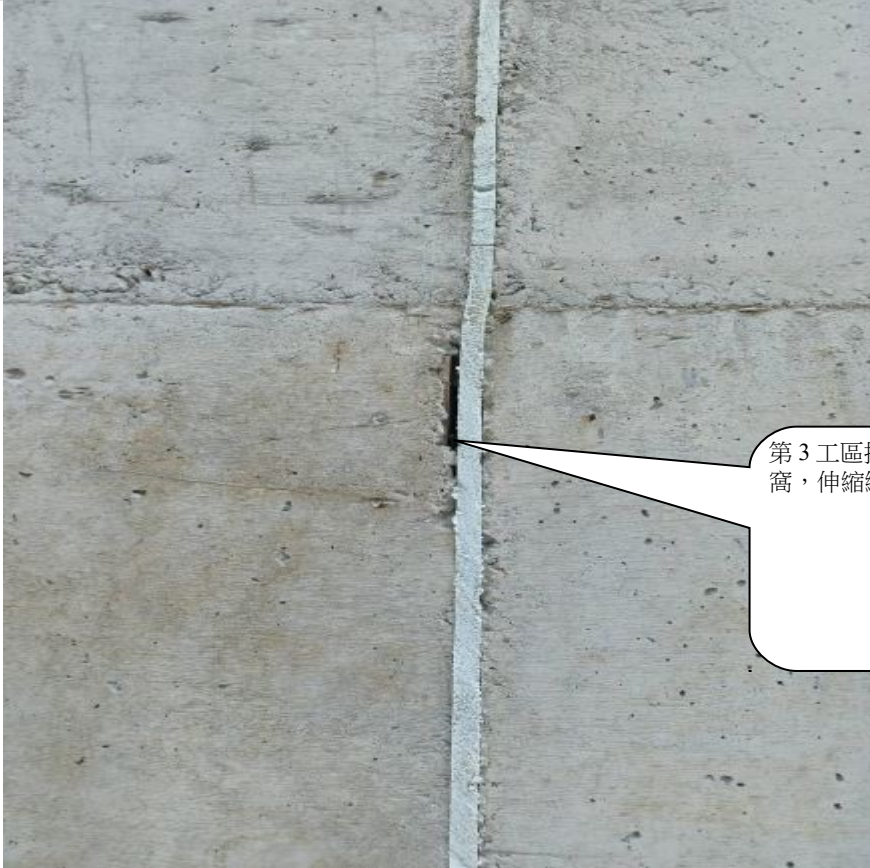
| 說明 | 第 3 工區擋土牆部分蜂窩，伸縮縫處有孔洞。 |

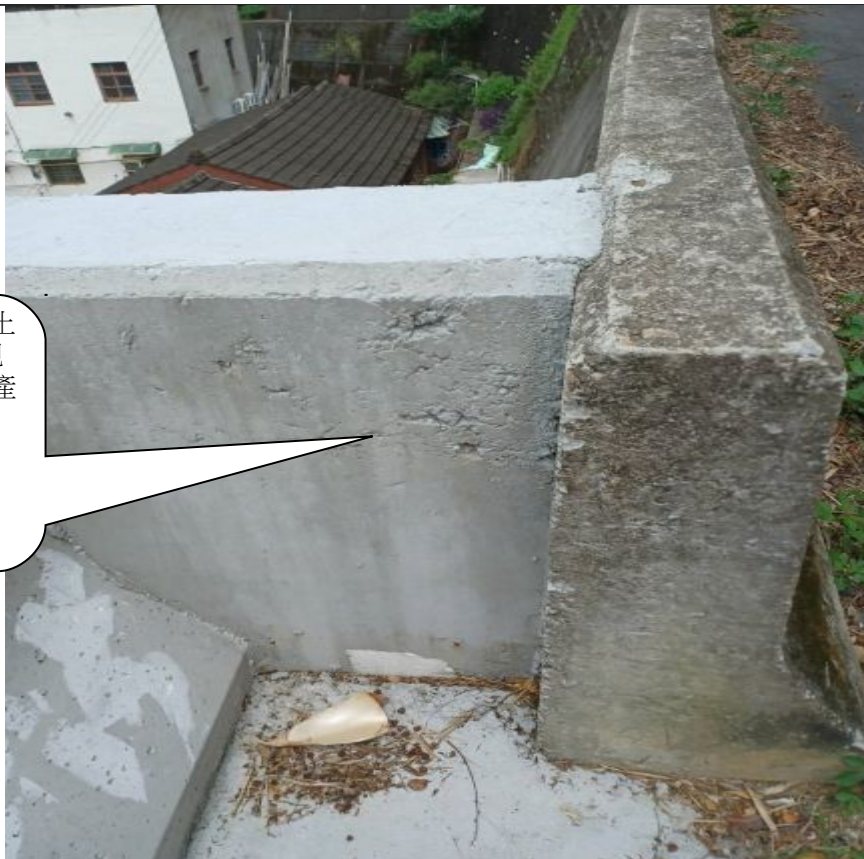
第1工區混凝土擋土牆澆置、搗實不合規範，有蜂窩或孔洞產生。

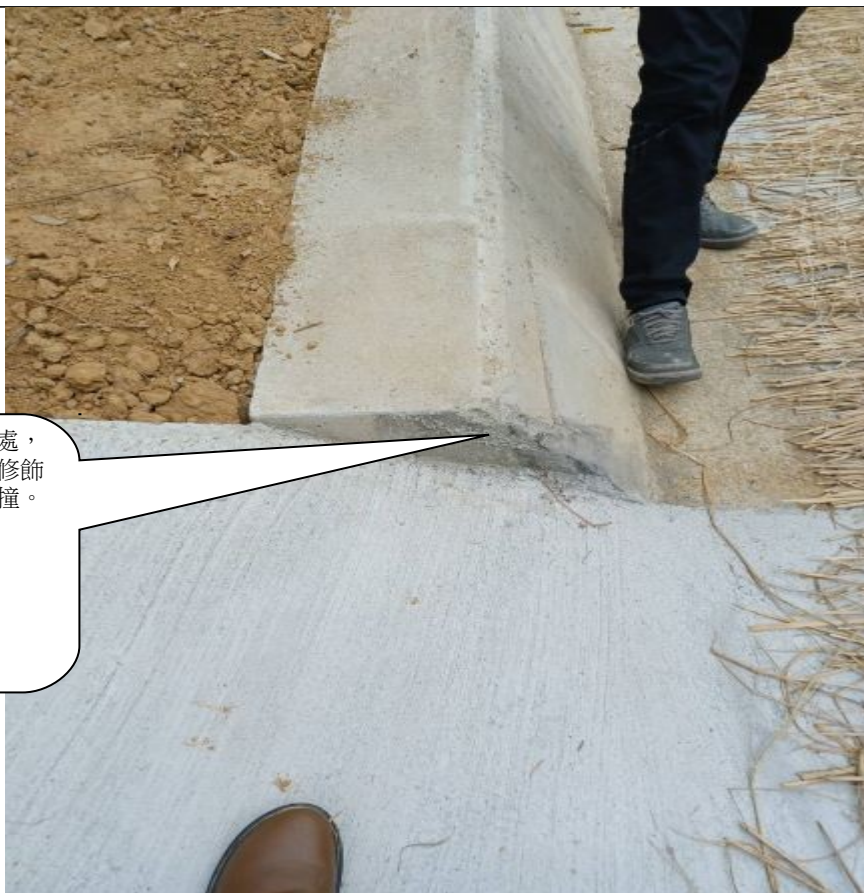
第1工區道路中點轉彎處，擋土牆基座突出，建議修飾成圓弧形，避免車輛碰撞。

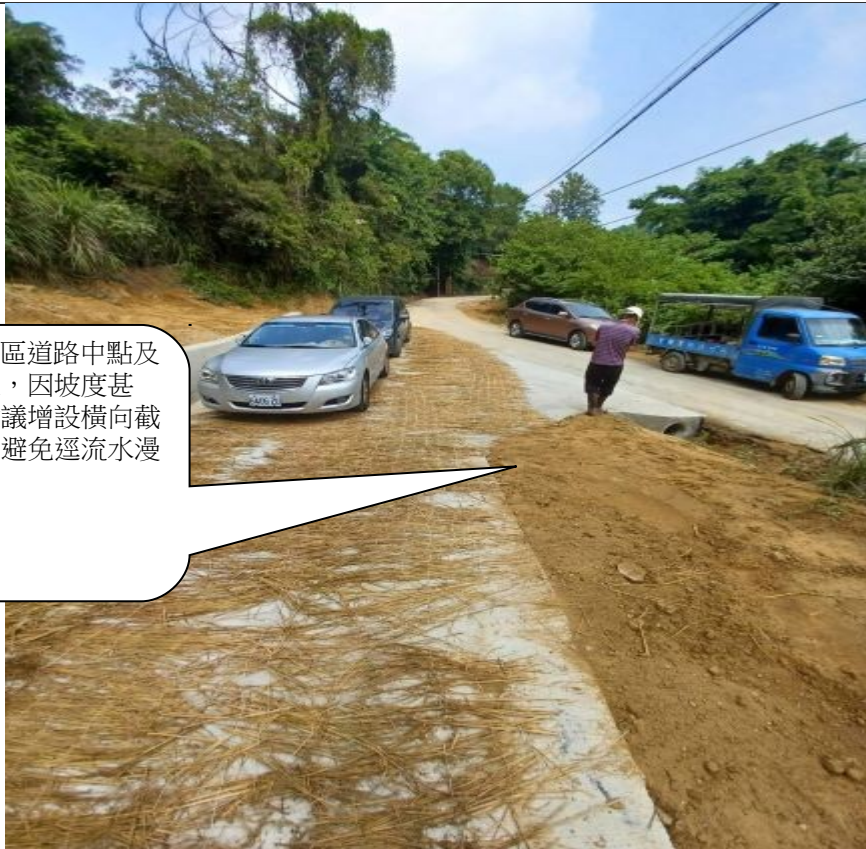
第1工區道路中點及終點處，因坡度甚陡，建議增設橫向截水溝，避免逕流水漫流。

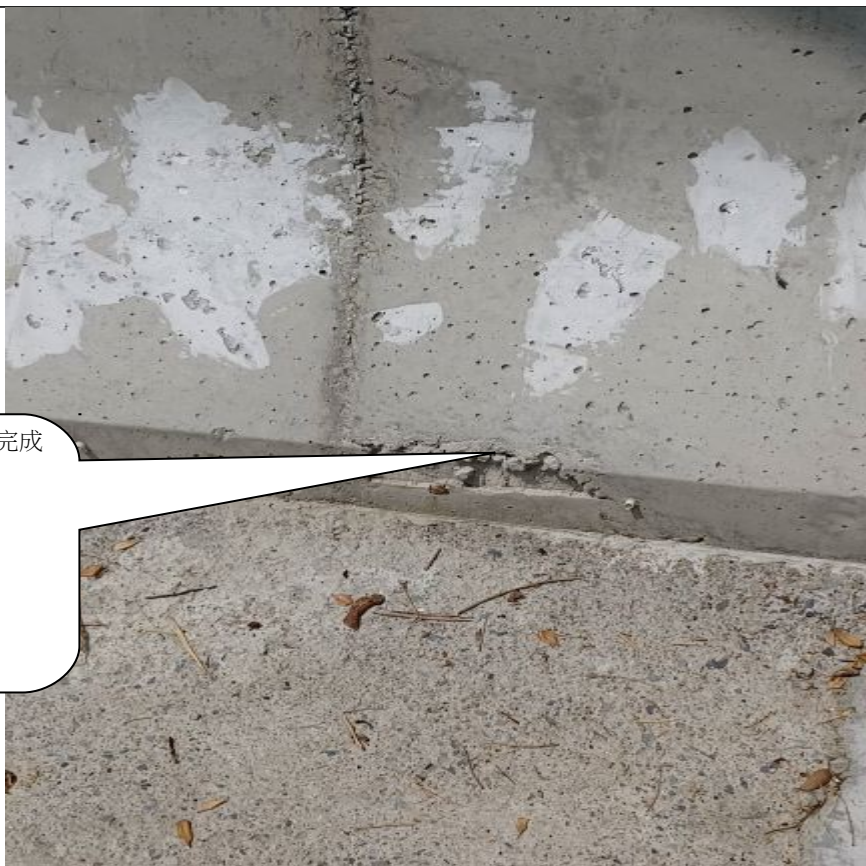
第3工區混凝土擋土牆完成面不平整。
