## 新竹縣政府工程查核代表照片表

工程名稱：文山國小後棟教室大樓耐震補強工程採購案

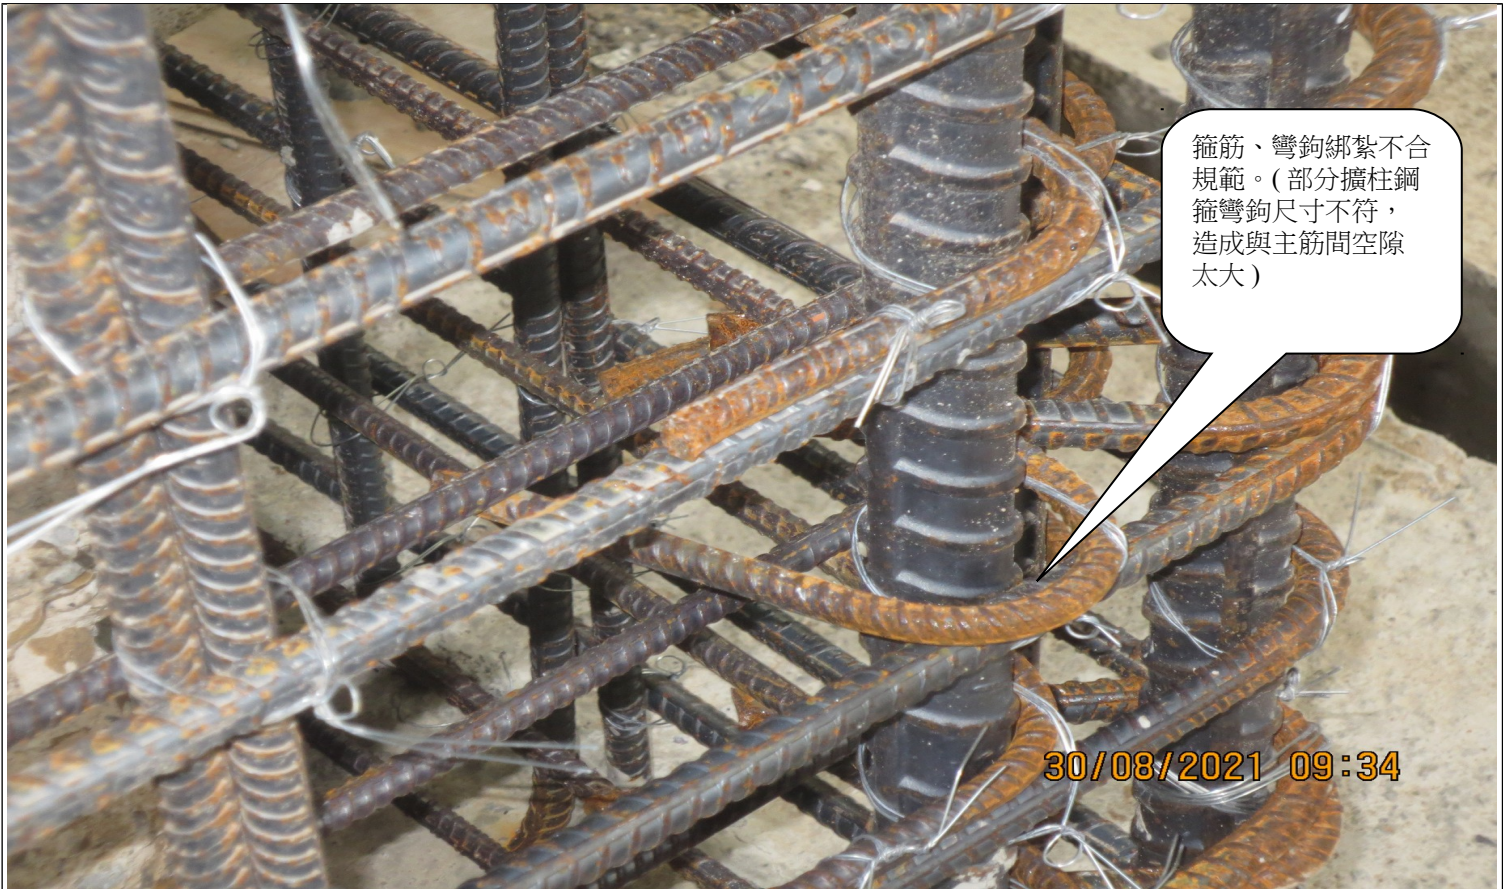
箍筋、彎鉤綁紮不合規範。(部分擴柱鋼箍彎鉤尺寸不符，造成與主筋間空隙太大)

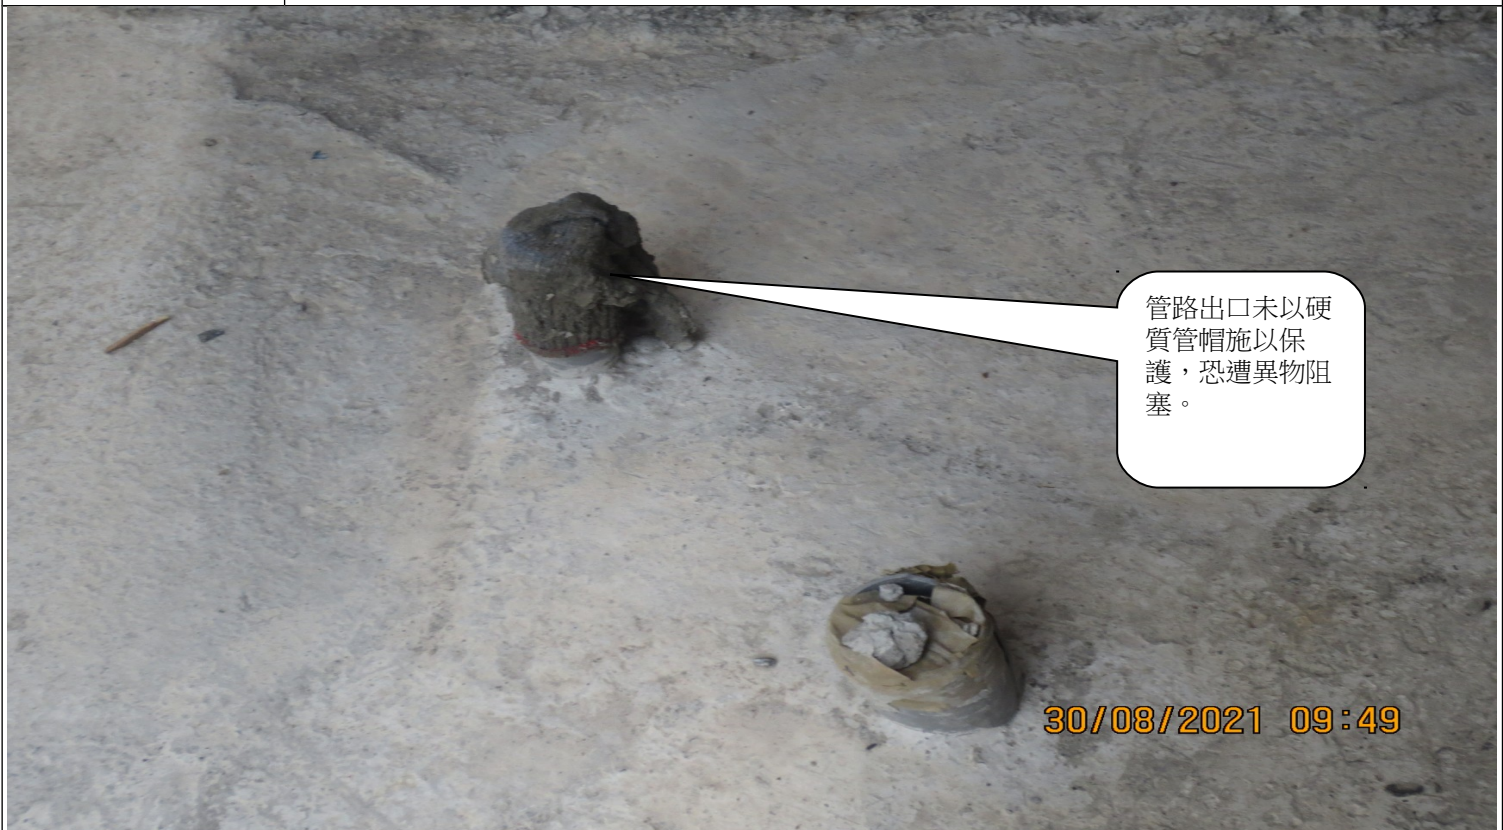
| 說明 | 管路出口未以硬質管帽施以保護，恐遭異物阻塞。 |

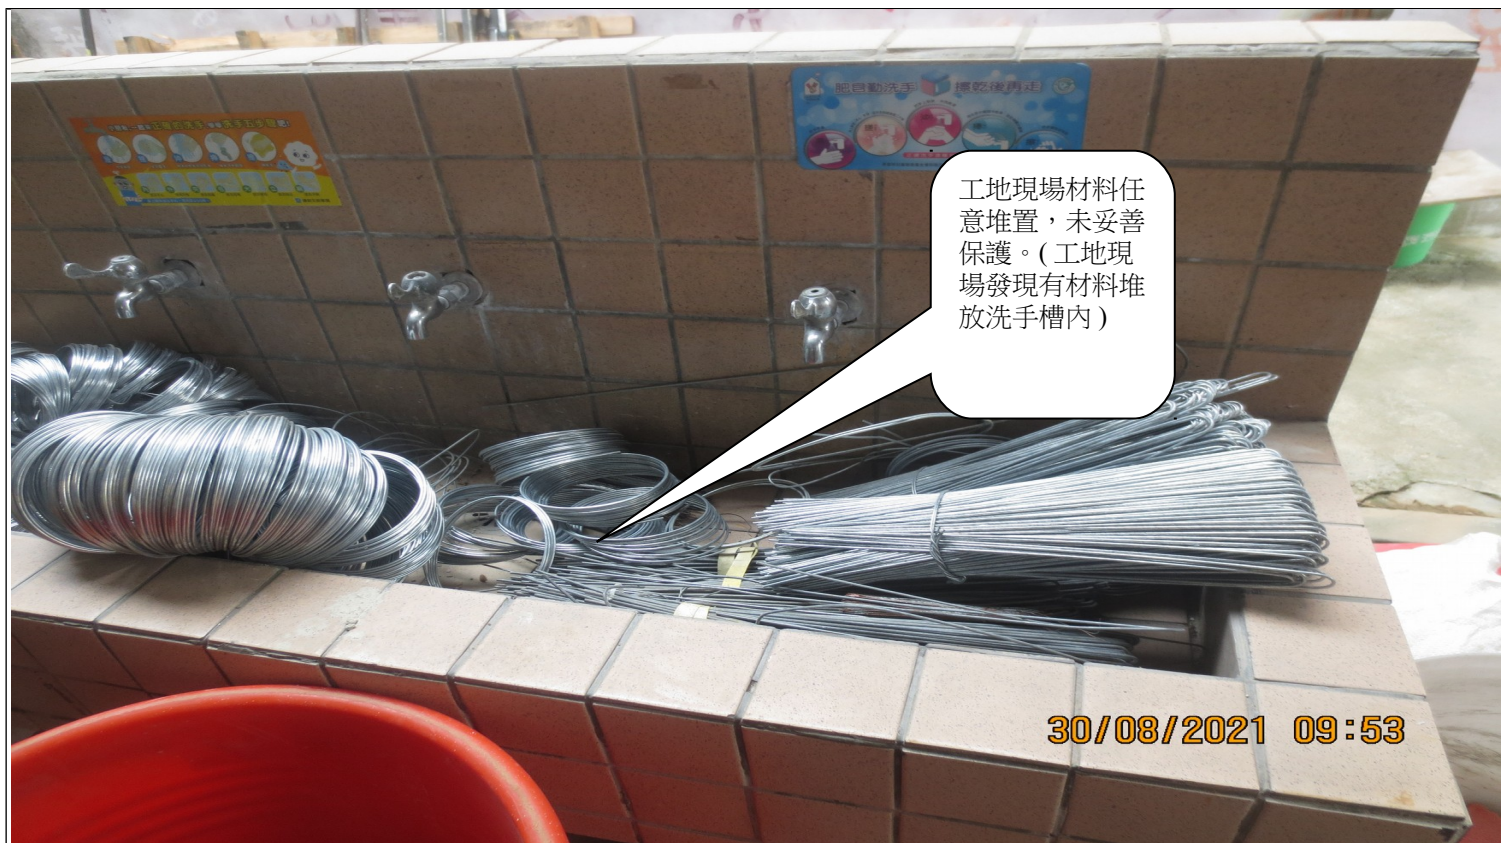
工地現場材料任意堆置，未妥善保護。(工地現場發現有材料堆放洗手槽內)

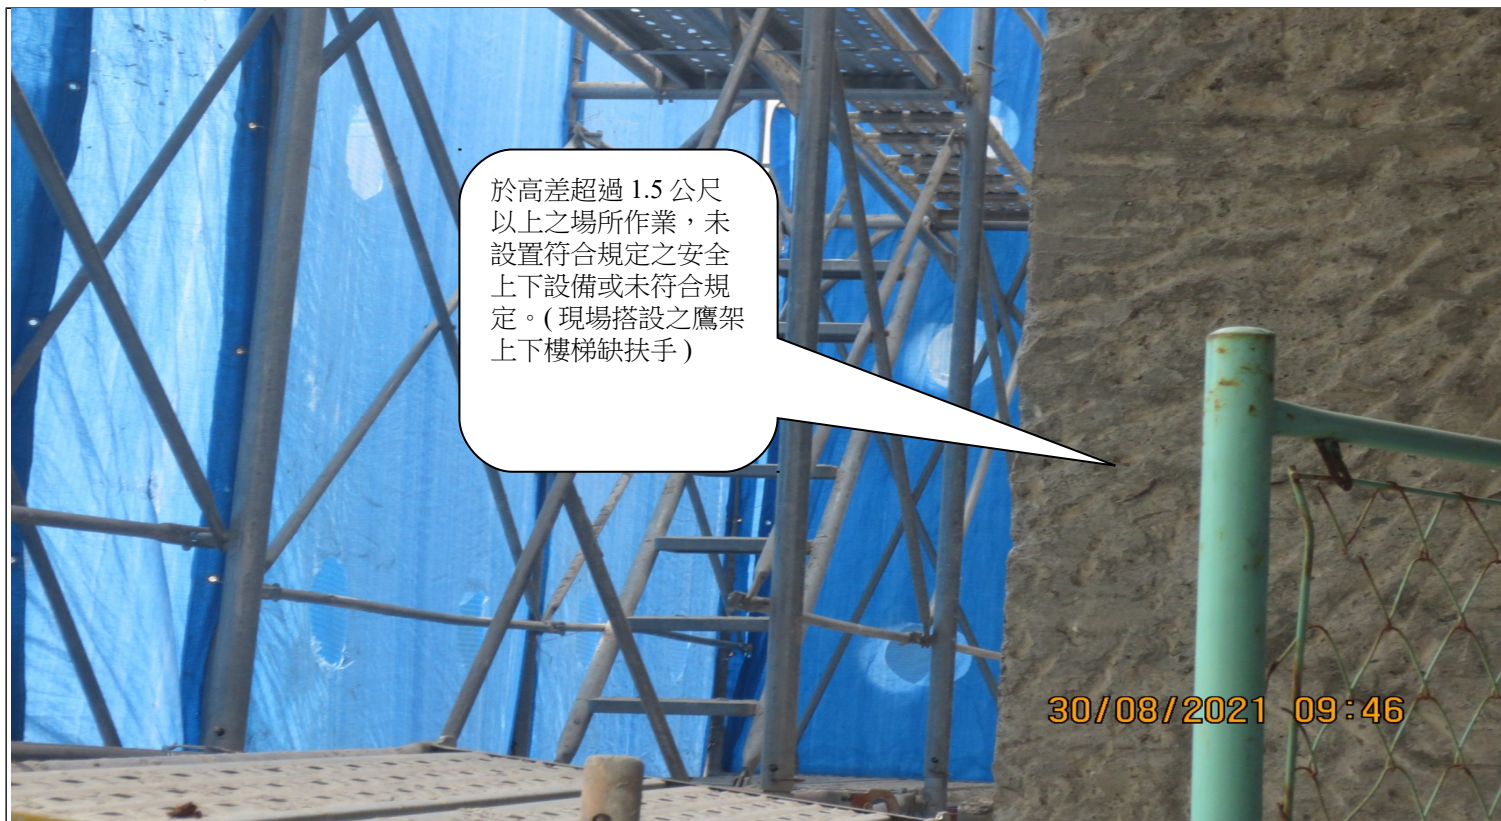
於高差超過 1.5 公尺以上之場所作業，未設置符合規定之安全上下設備或未符合規定。(現場搭設之鷹架上下樓梯缺扶手)

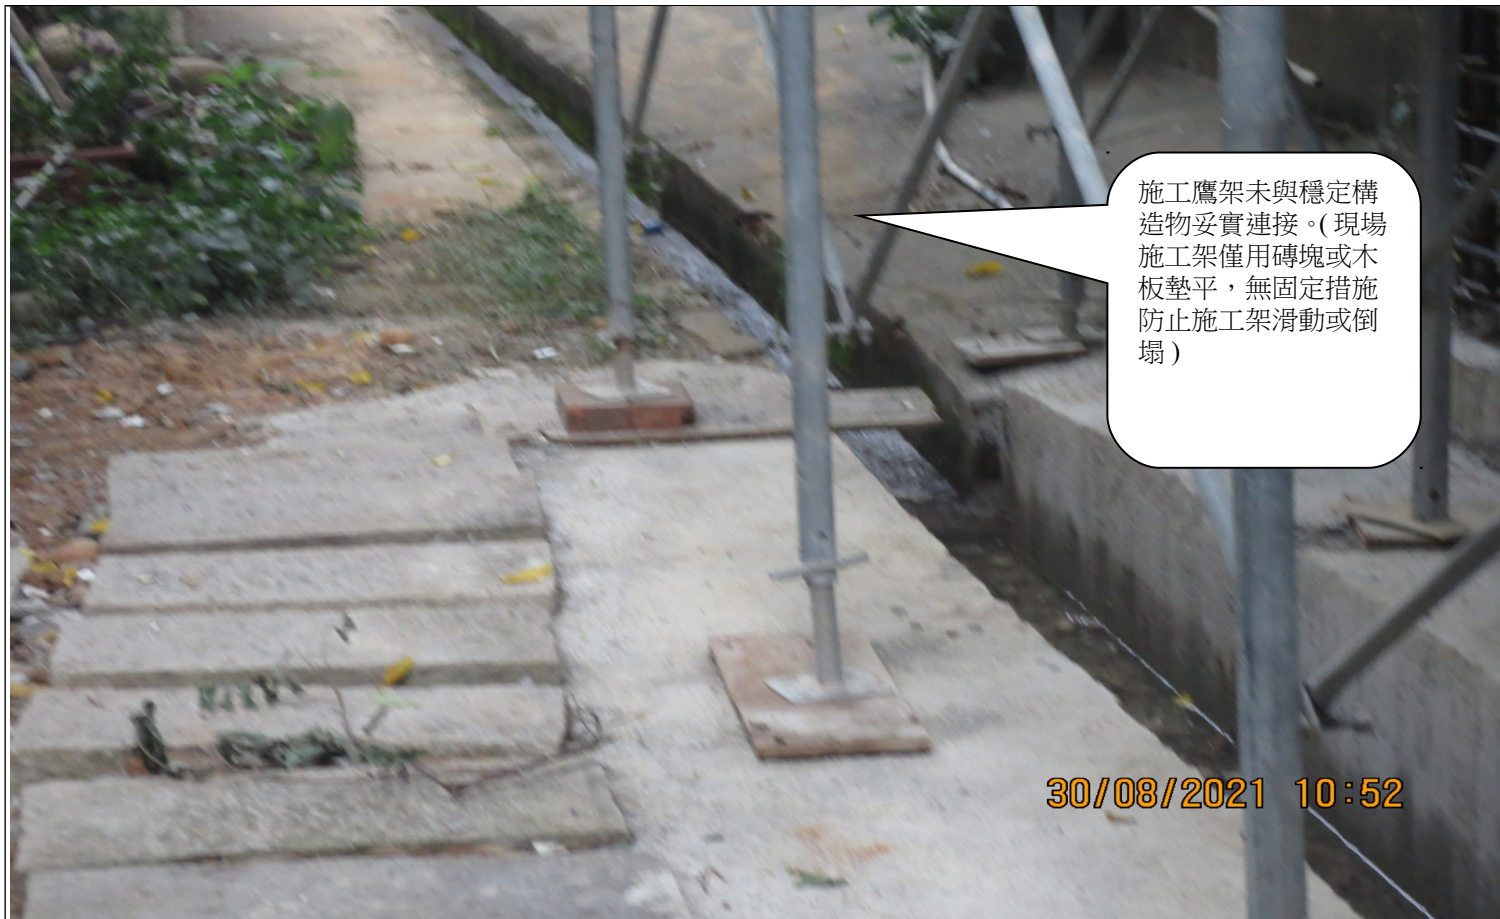
施工鷹架未與穩定構造物妥實連接。(現場施工架僅用磚塊或木板墊平，無固定措施防止施工架滑動或倒塌)

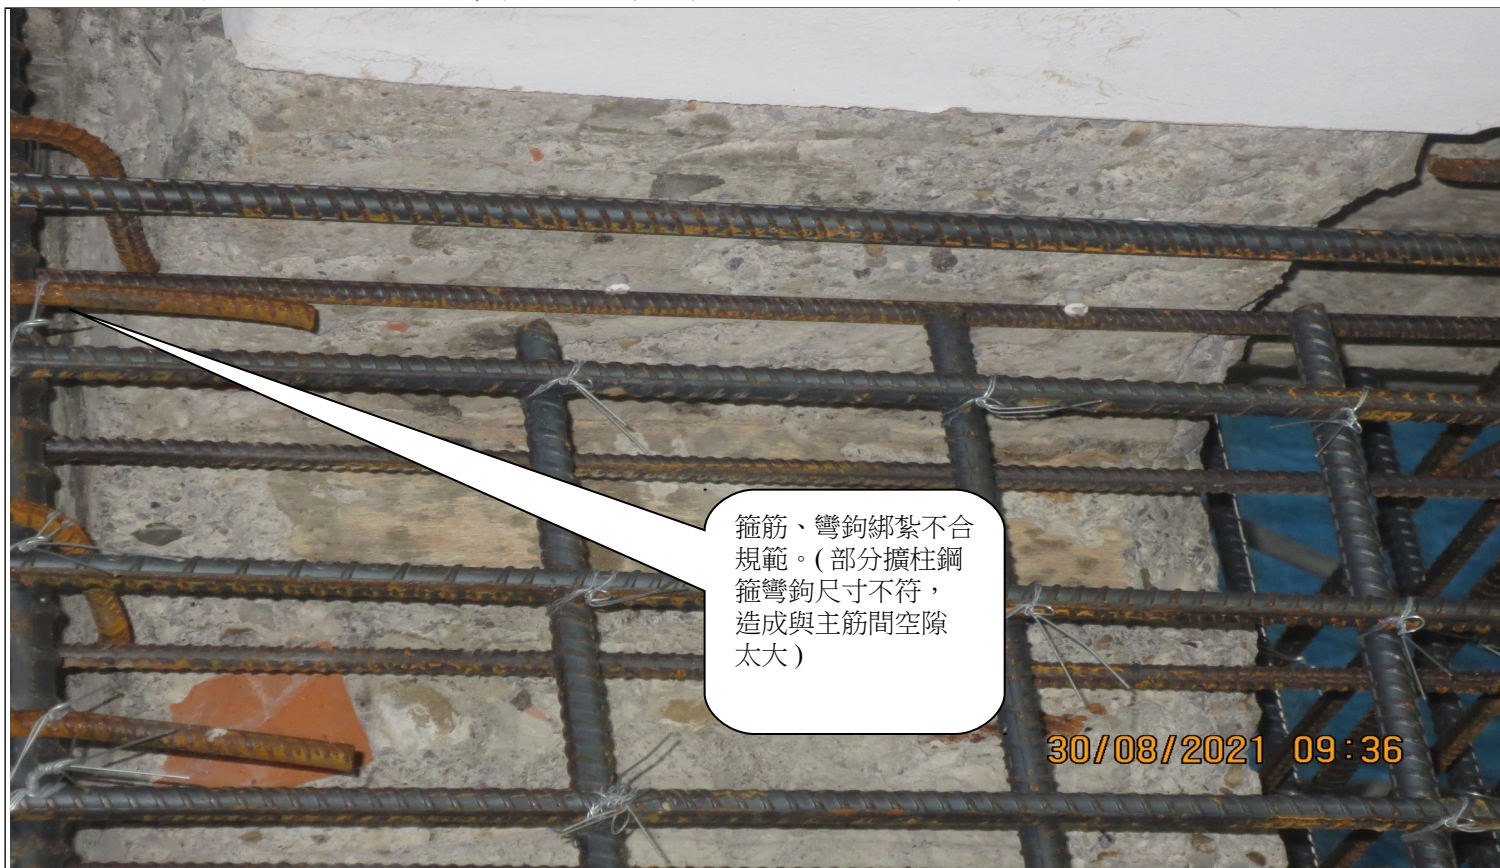
箍筋、彎鉤綁紮不合規範。(部分擴柱鋼箍彎鉤尺寸不符，造成與主筋間空隙太大)

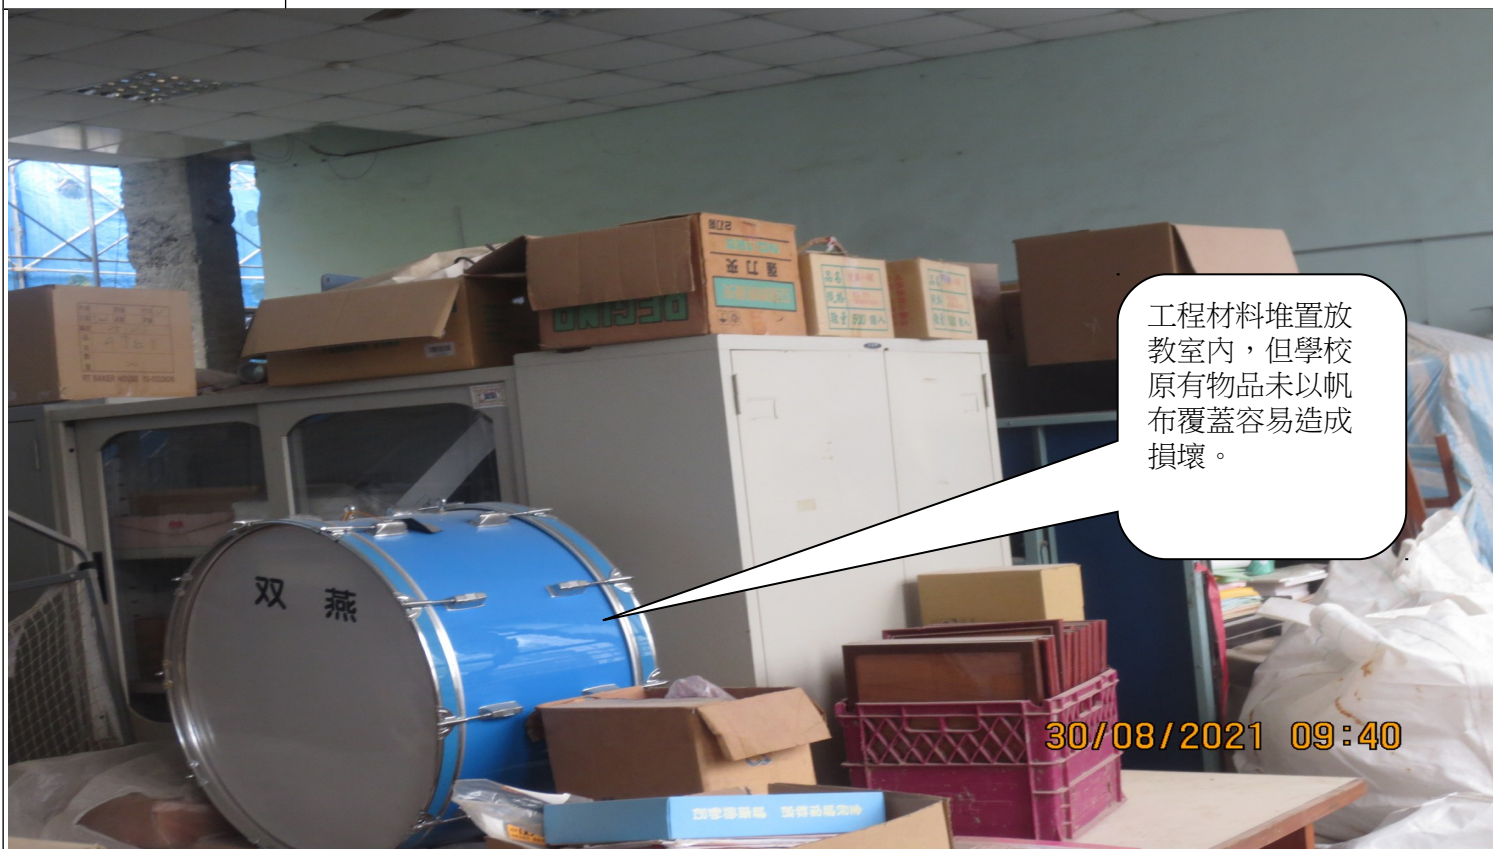
工程材料堆置放教室內，但學校原有物品未以帆布覆蓋容易造成損壞。
