新竹縣政府工程查核代表照片表

拍攝日期：110.09.06

工程名稱：貓兒錠圳暨一、二中支圳等護岸改善工程

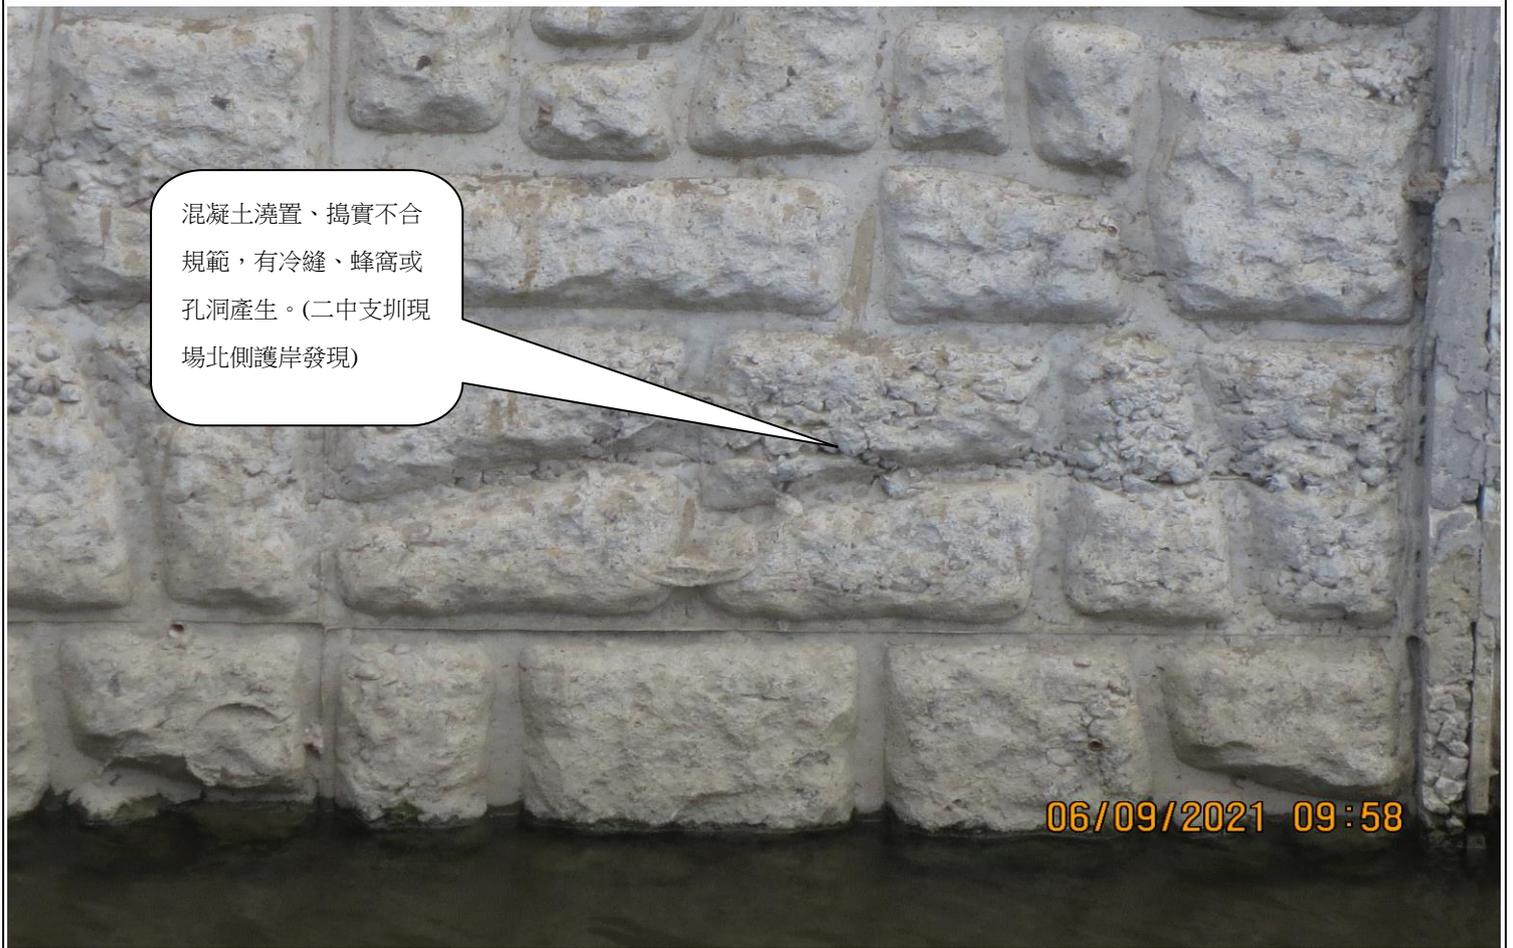
混凝土澆置、搗實不合規範，有冷縫、蜂窩或孔洞產生。(二中支圳現場北側護岸發現)

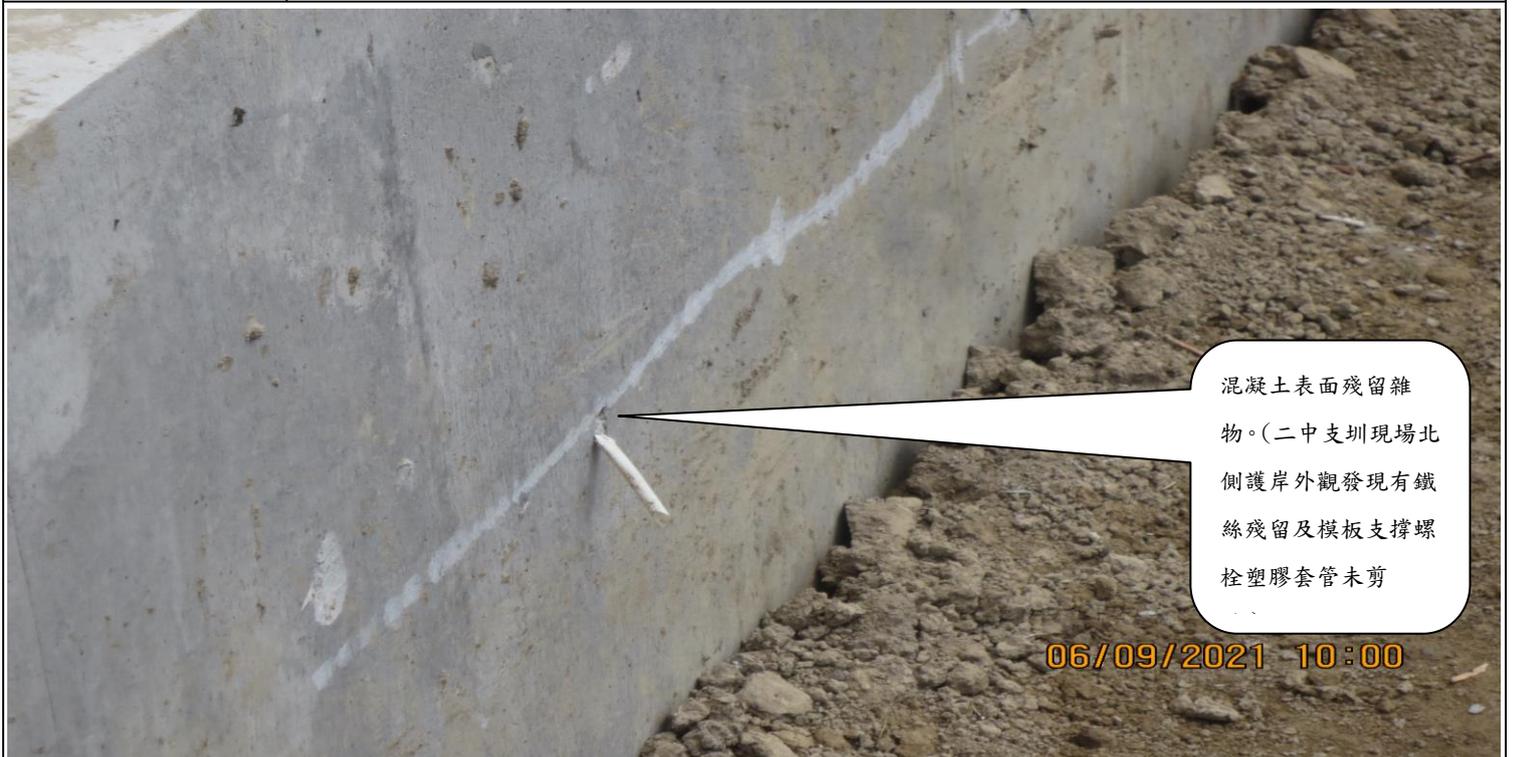
混凝土表面殘留雜物。(二中支圳現場北側護岸外觀發現有鐵絲殘留及模板支撐螺栓塑膠套管未剪除)。

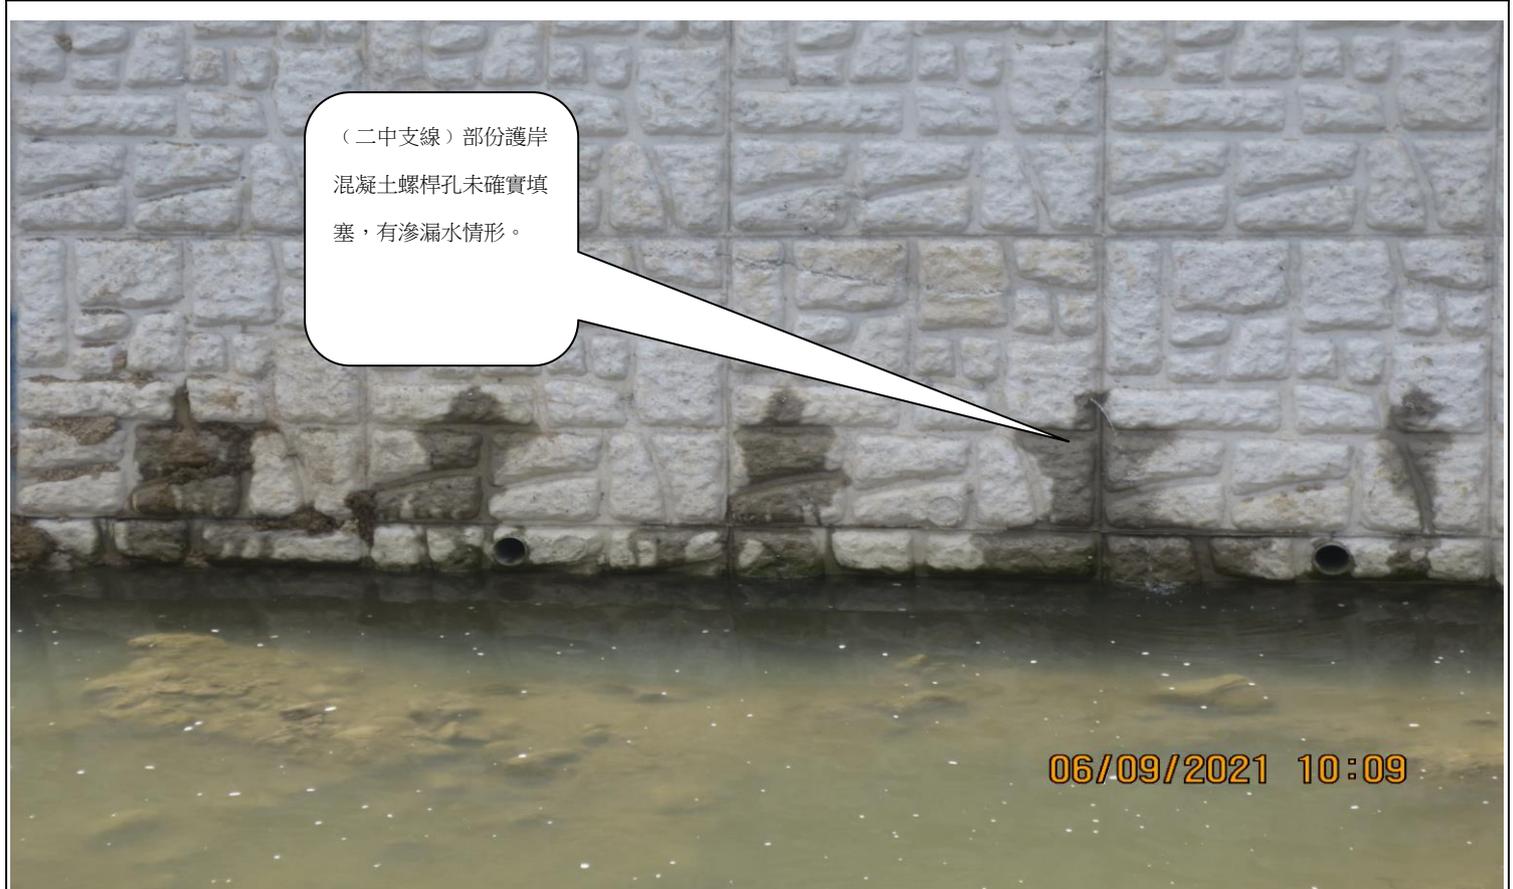
(二中支線) 部份護岸混凝土螺桿孔未確實填塞，有滲漏水情形。

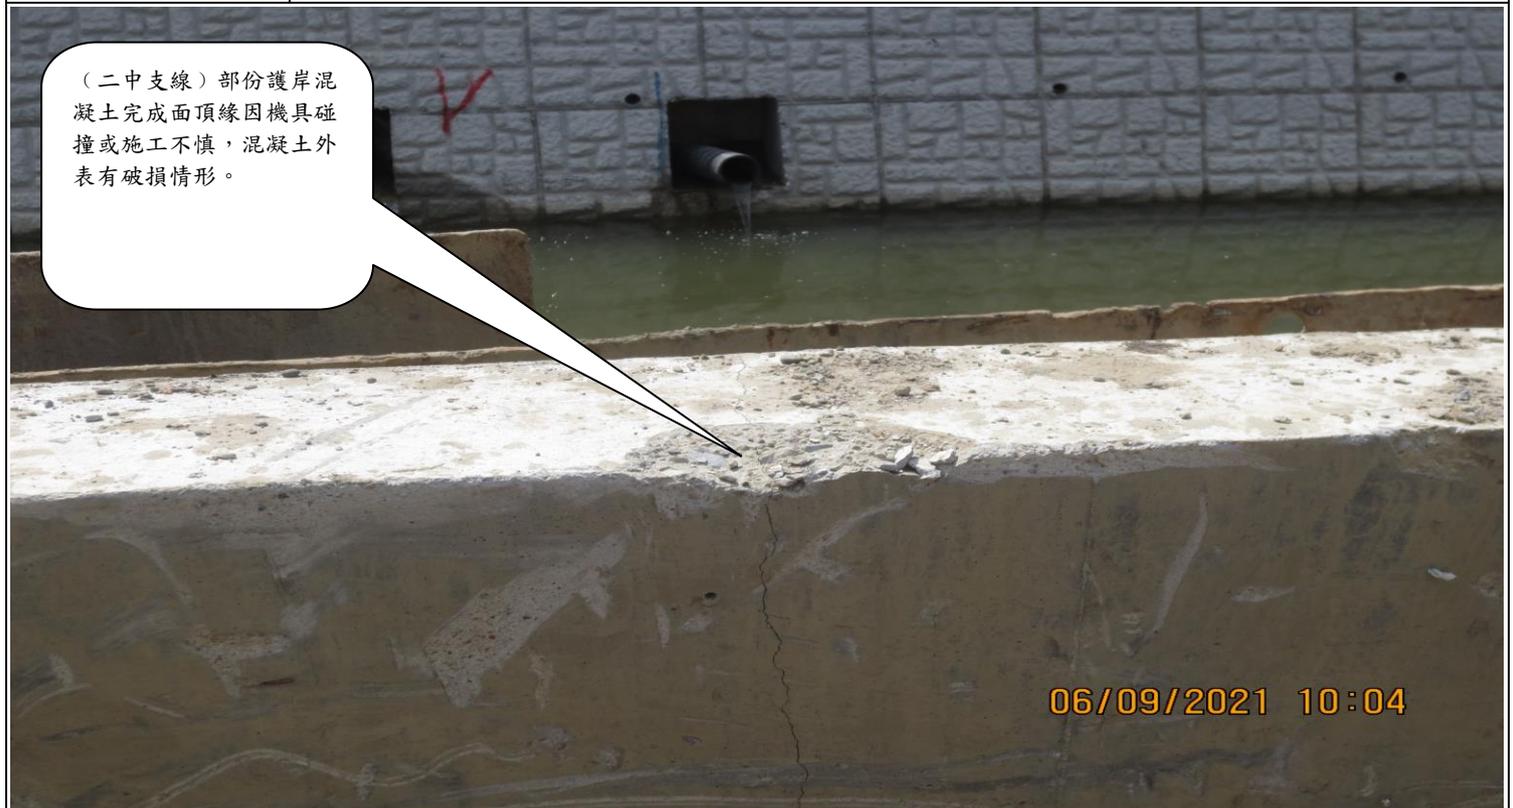
(二中支線) 部份護岸混凝土完成面頂緣因機具碰撞或施工不慎，混凝土外表有破損情形。

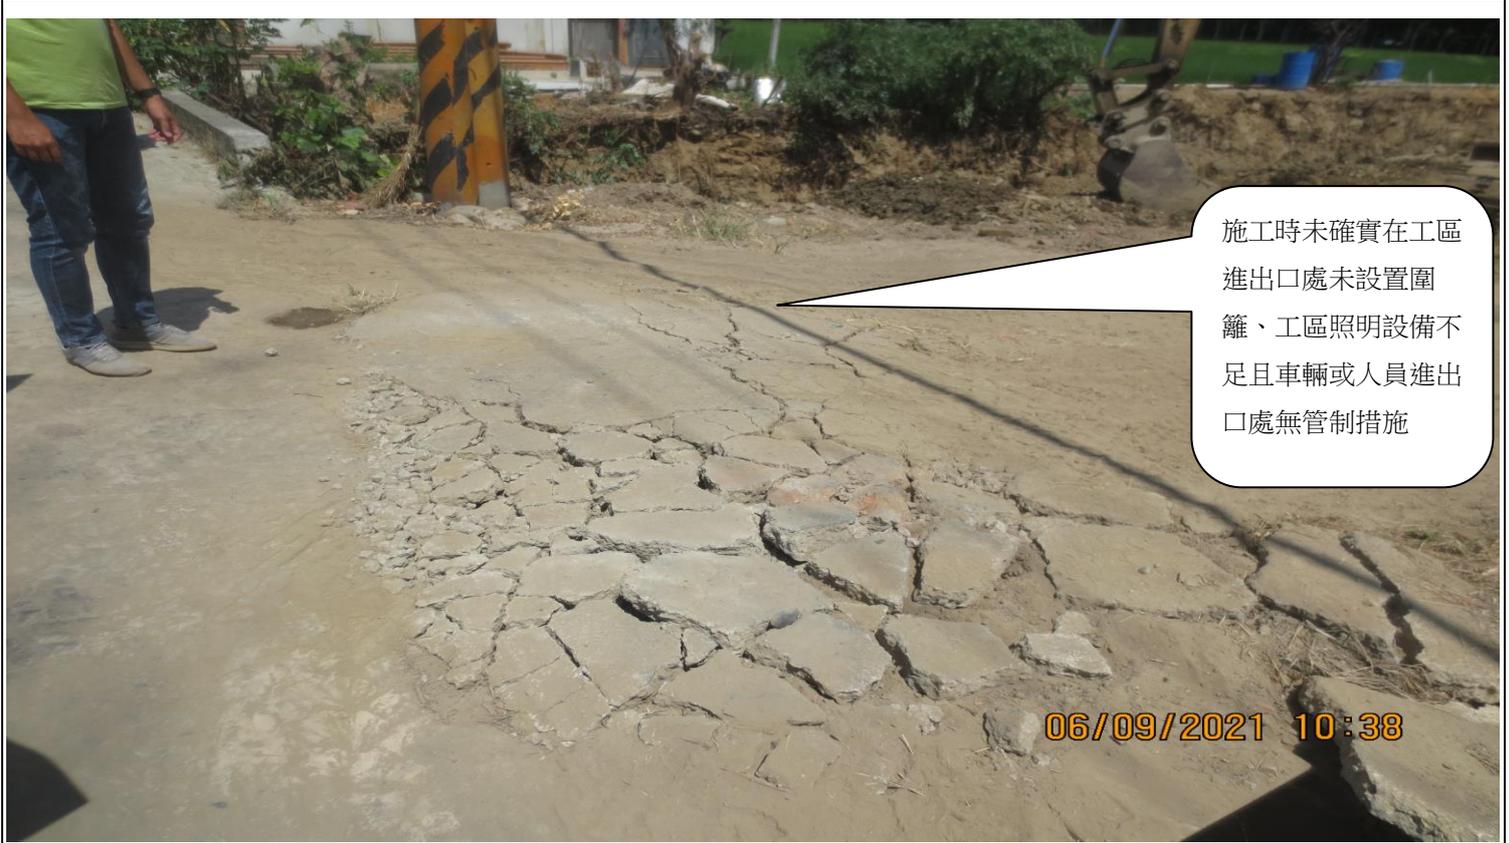
施工時未確實在工區進出口處未設置圍籬、工區照明設備不足且車輛或人員進出口處無管制措施

(一中支線) 施工時現場交通警告及安全維護設施不完備，如施工時未確實在工區進出口處未設置圍籬、工區照明設備不足且車輛或人員進出口處無管制措施

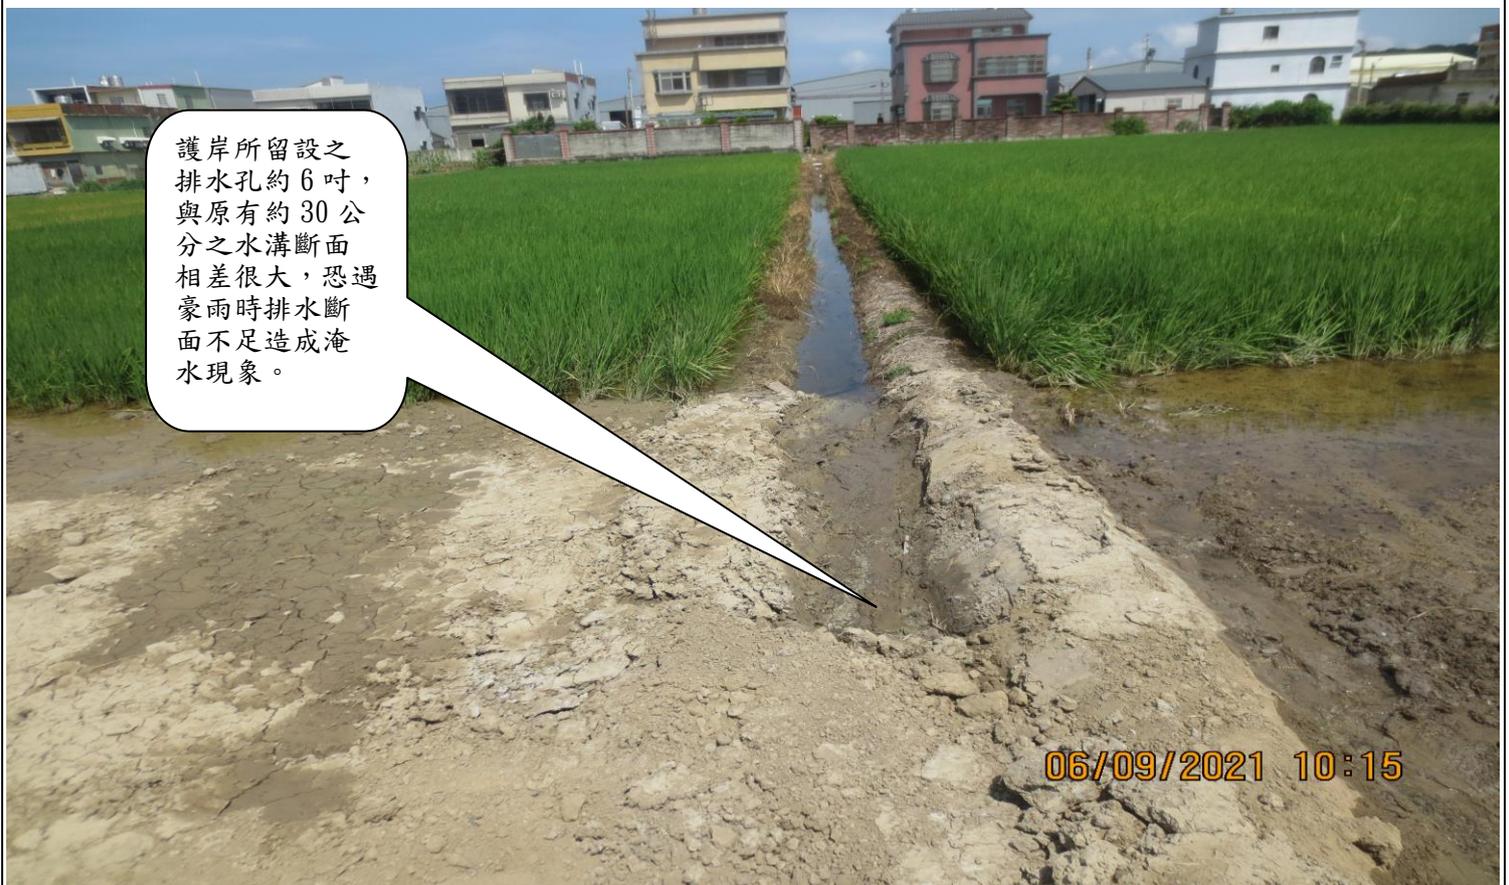
護岸所留設之排水孔約 6 吋，與原有約 30 公分之水溝斷面相差很大，恐遇豪雨時排水斷面不足造成淹水現象。

二中支圳北側護岸發現農田間有排水溝，但護岸所留設之排水孔約 6 吋，與原有約 30 公分之水溝斷面相差很大，恐遇豪雨時排水斷面不足造成淹水現象。

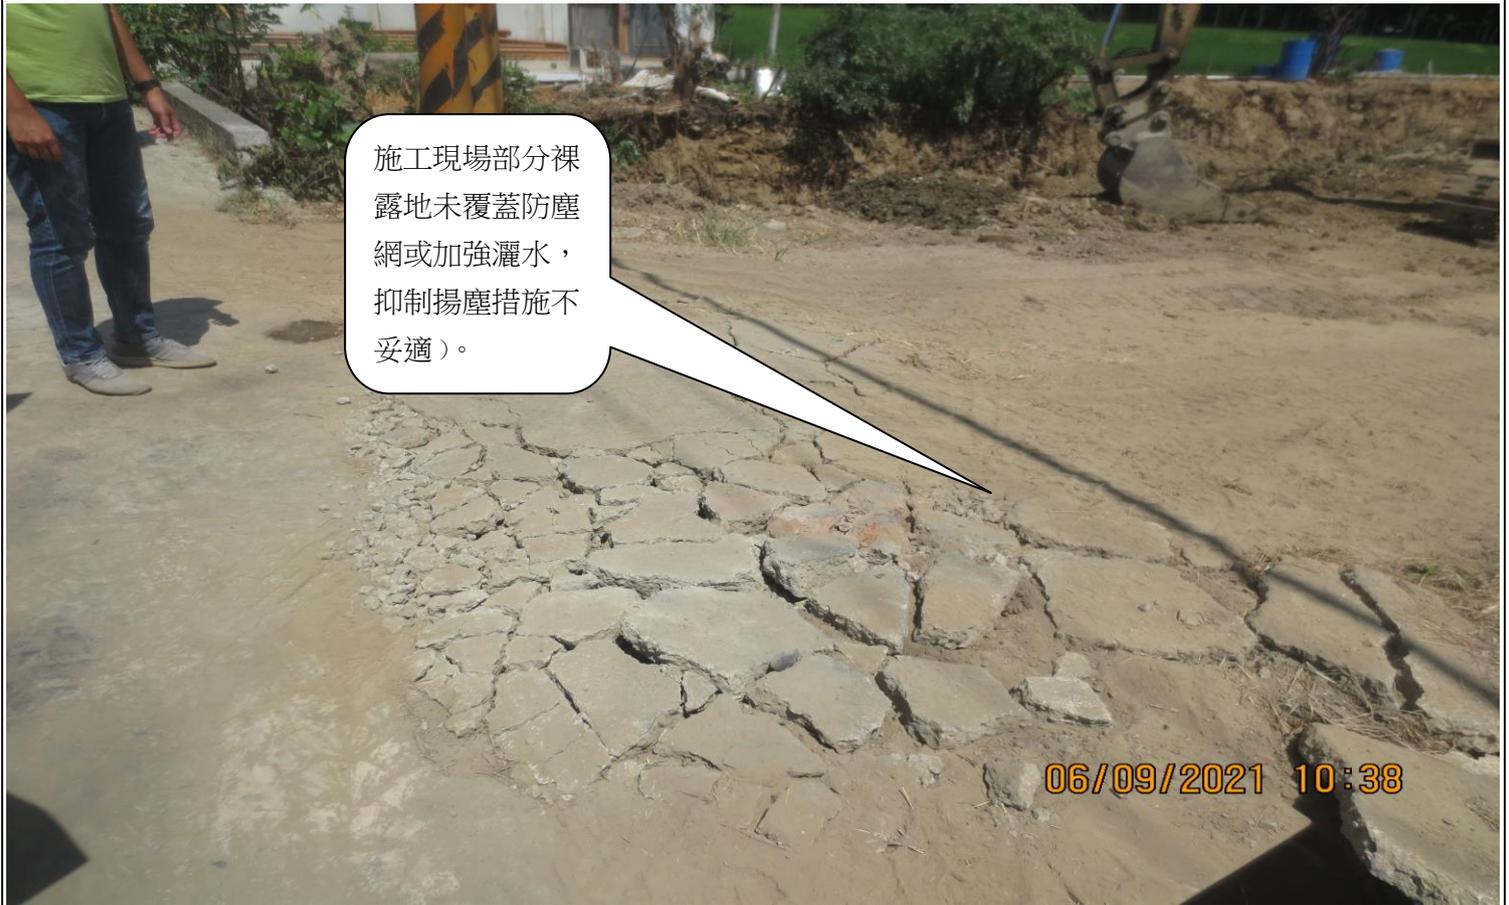
施工現場部分裸露地未覆蓋防塵網或加強灑水，抑制揚塵措施不妥適。

未落實依照「營建工程空氣污染防制設施管理辦法」之規定，加強工區污染防制措施（註：施工現場部分裸露地未覆蓋防塵網或加強灑水，抑制揚塵措施不妥適）。

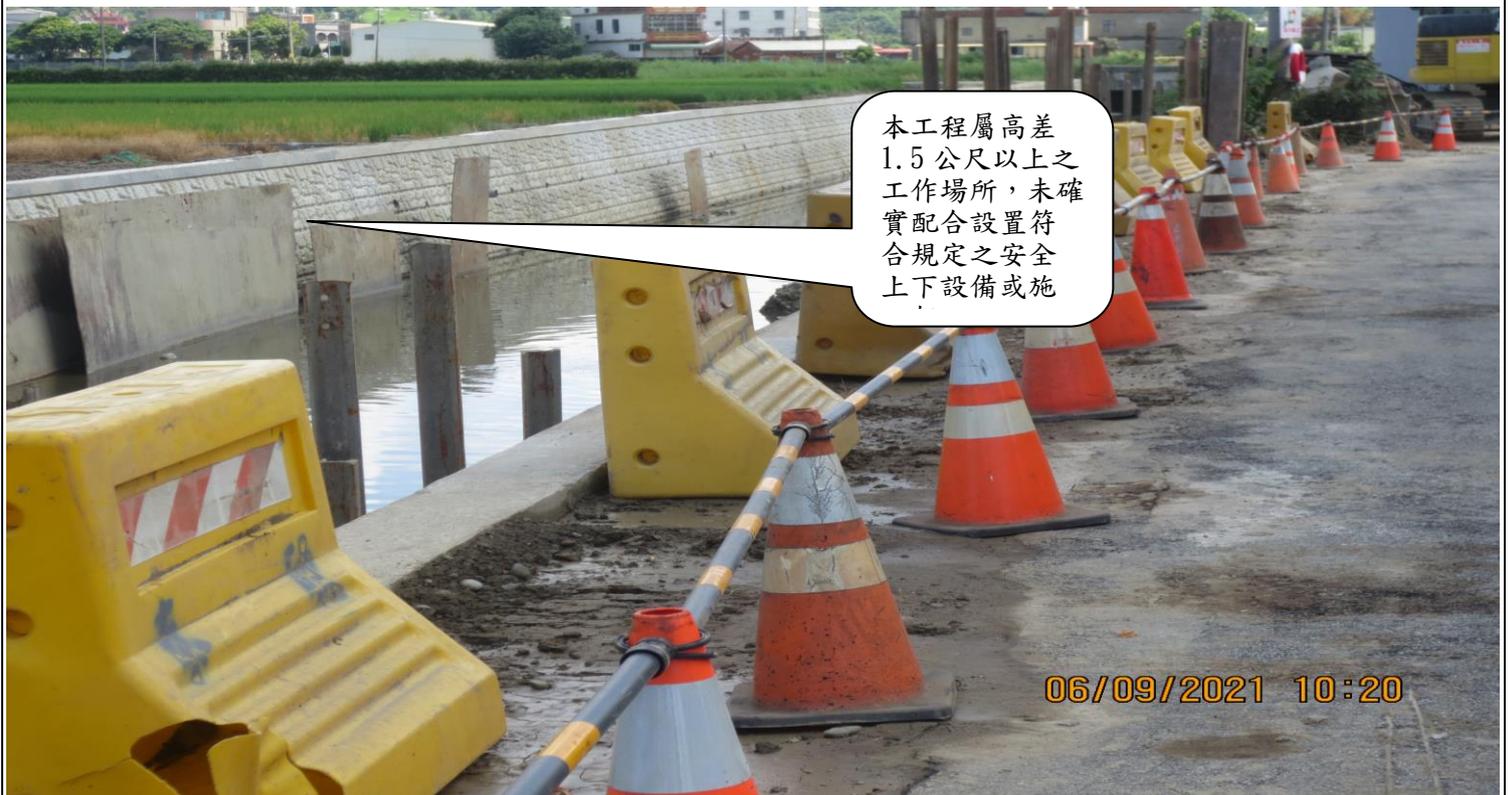
本工程屬高差1.5公尺以上之工作場所，未確實配合設置符合規定之安全上下設備或施工架。
