## 新竹縣政府工程查核代表照片表

拍攝日期：110.09.06

工程名稱：貓兒錠圳暨一、二中支圳等護岸改善工程

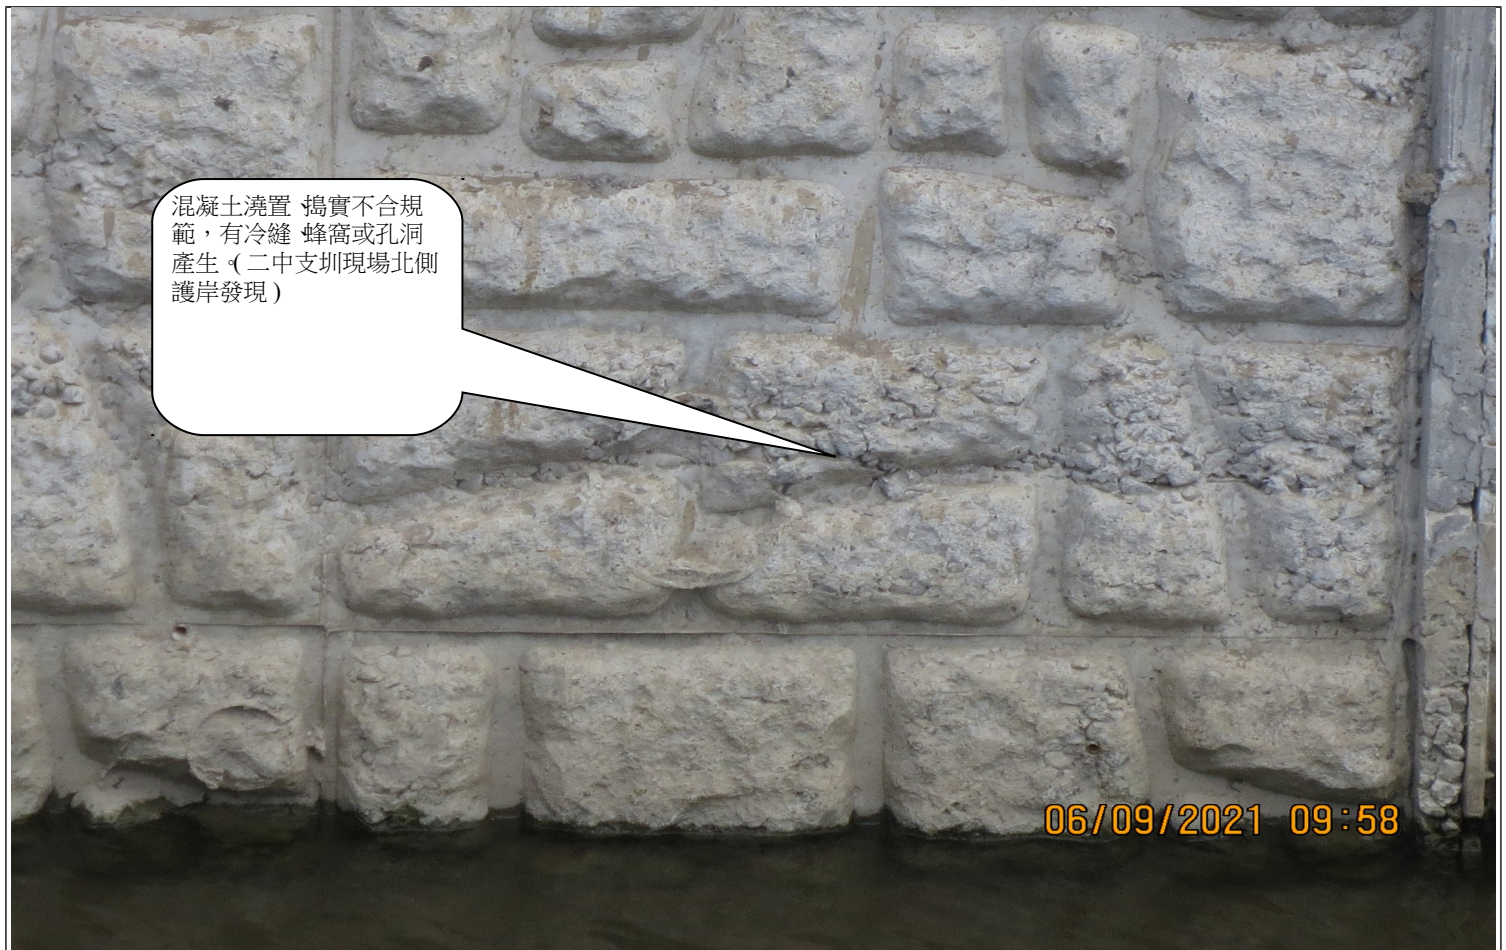
混凝土澆置、搗實不合規範，有冷縫、蜂窩或孔洞產生。(二中支圳現場北側護岸發現)

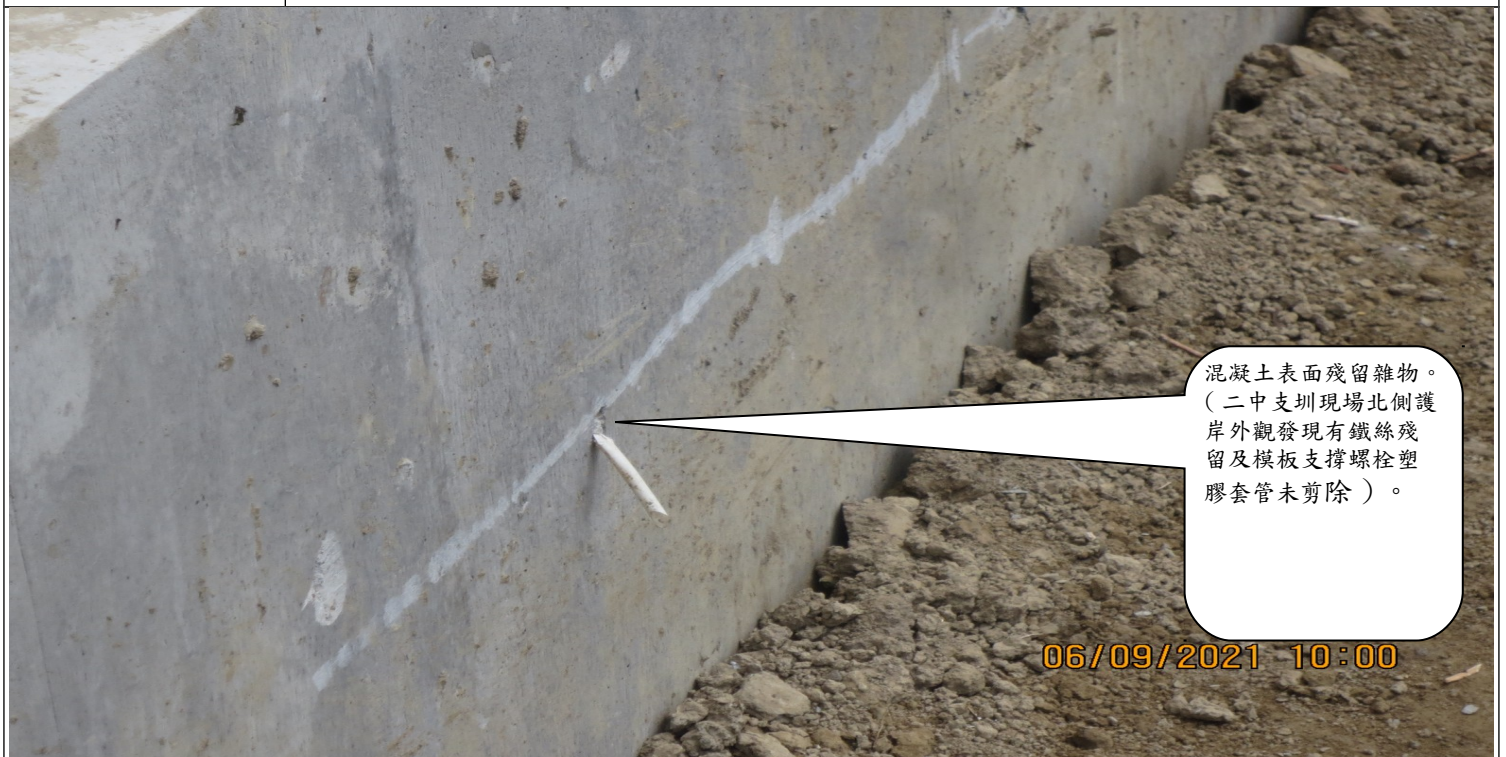
混凝土表面殘留雜物。(二中支圳現場北側護岸外觀發現有鐵絲殘留及模板支撐螺栓塑膠套管未剪除)。

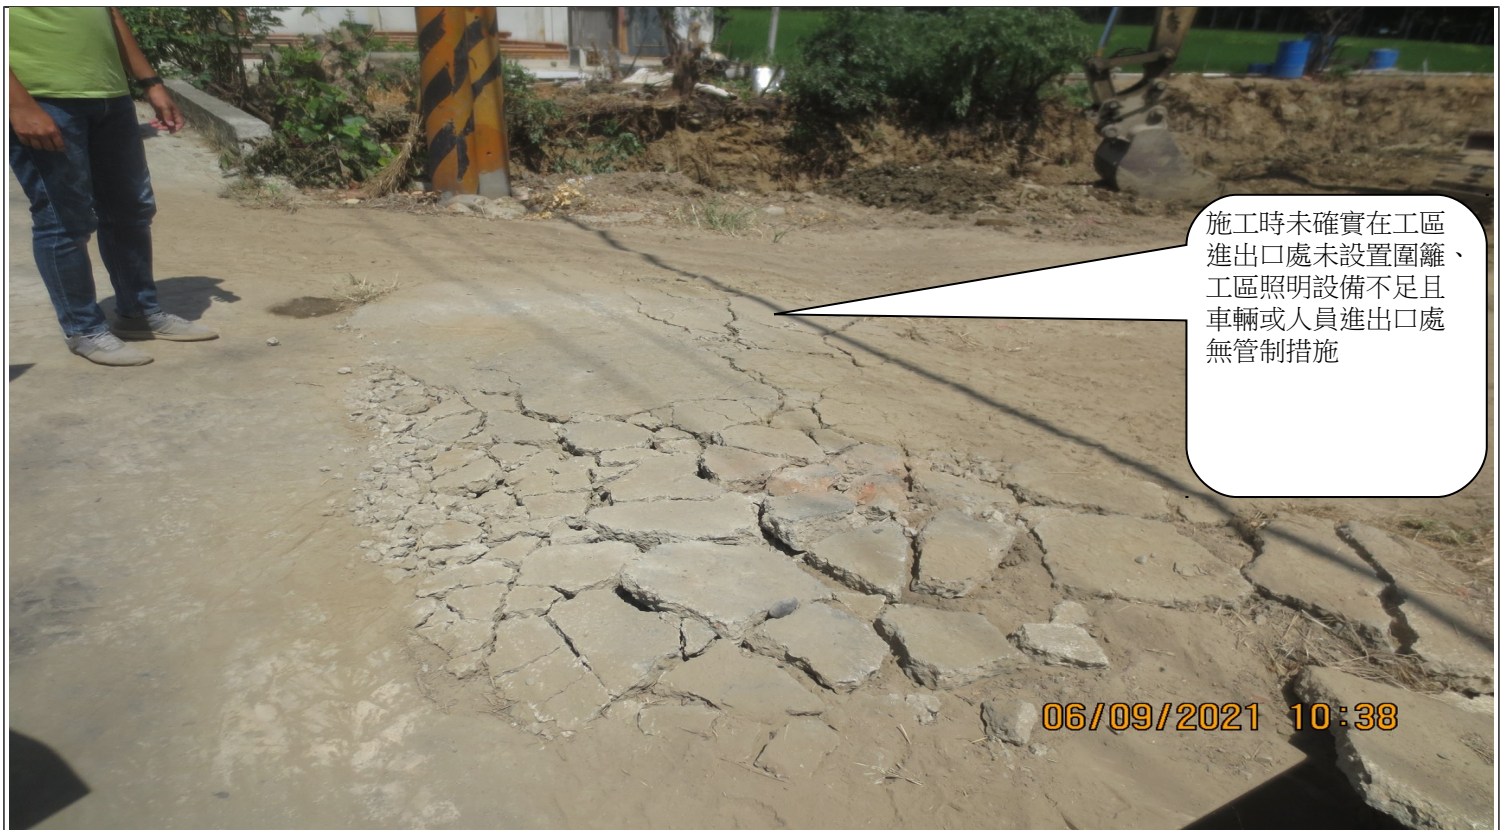
（一中支線）施工時現場交通警告及安全維護設施不完備，如施工時未確實在工區進出口處未設置圍籬、工區照明設備不足且車輛或人員進出口處無管制措施

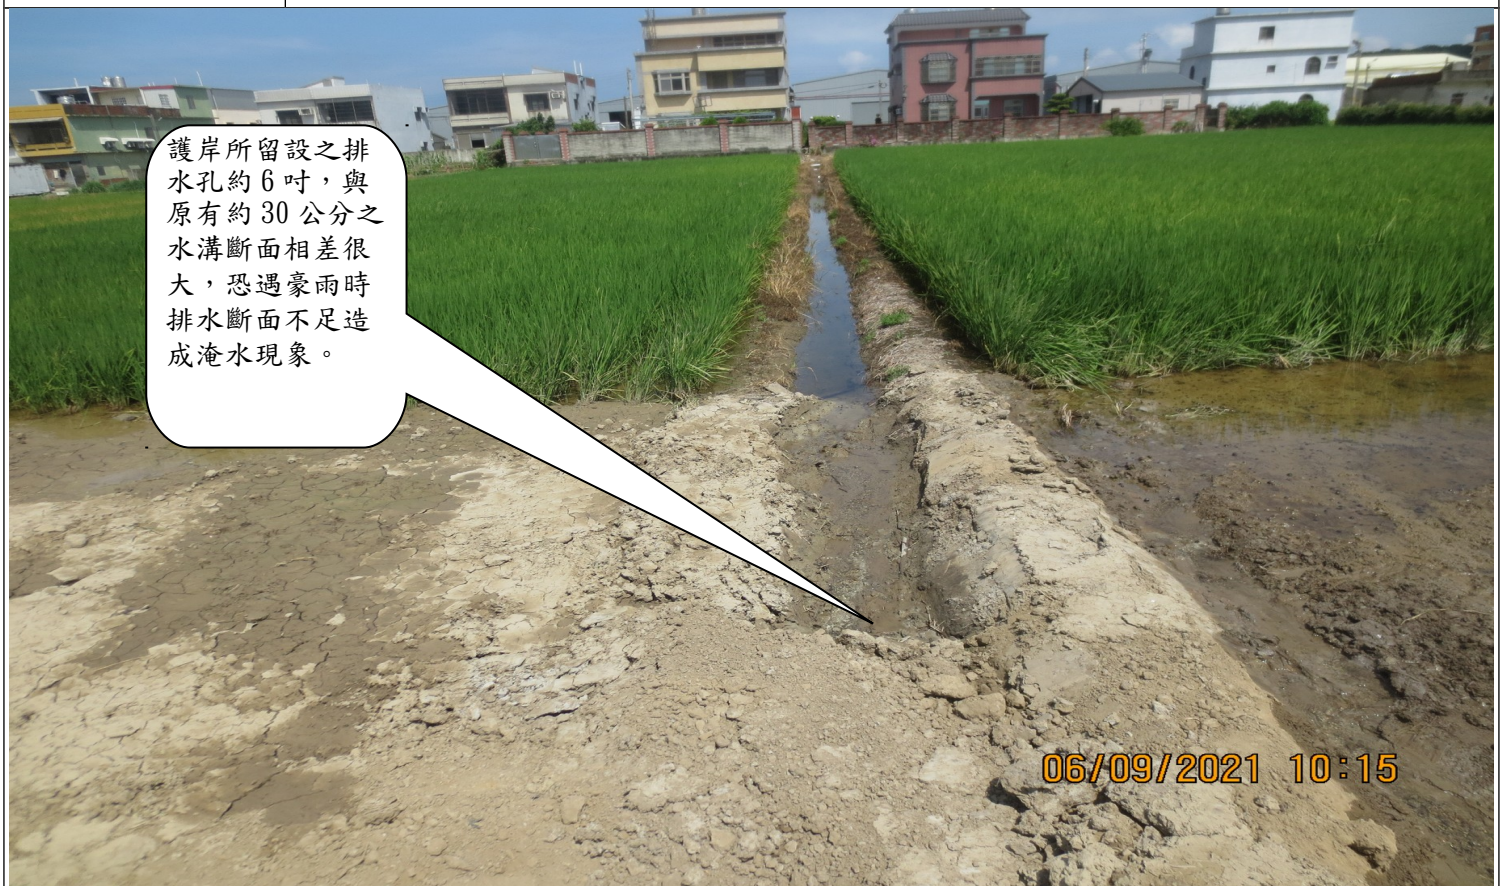
二中支圳北側護岸發現農田間有排水溝，但護岸所留設之排水孔約 6 吋，與原有約 30 公分之水溝斷面相差很大，恐遇豪雨時排水斷面不足造成淹水現象。

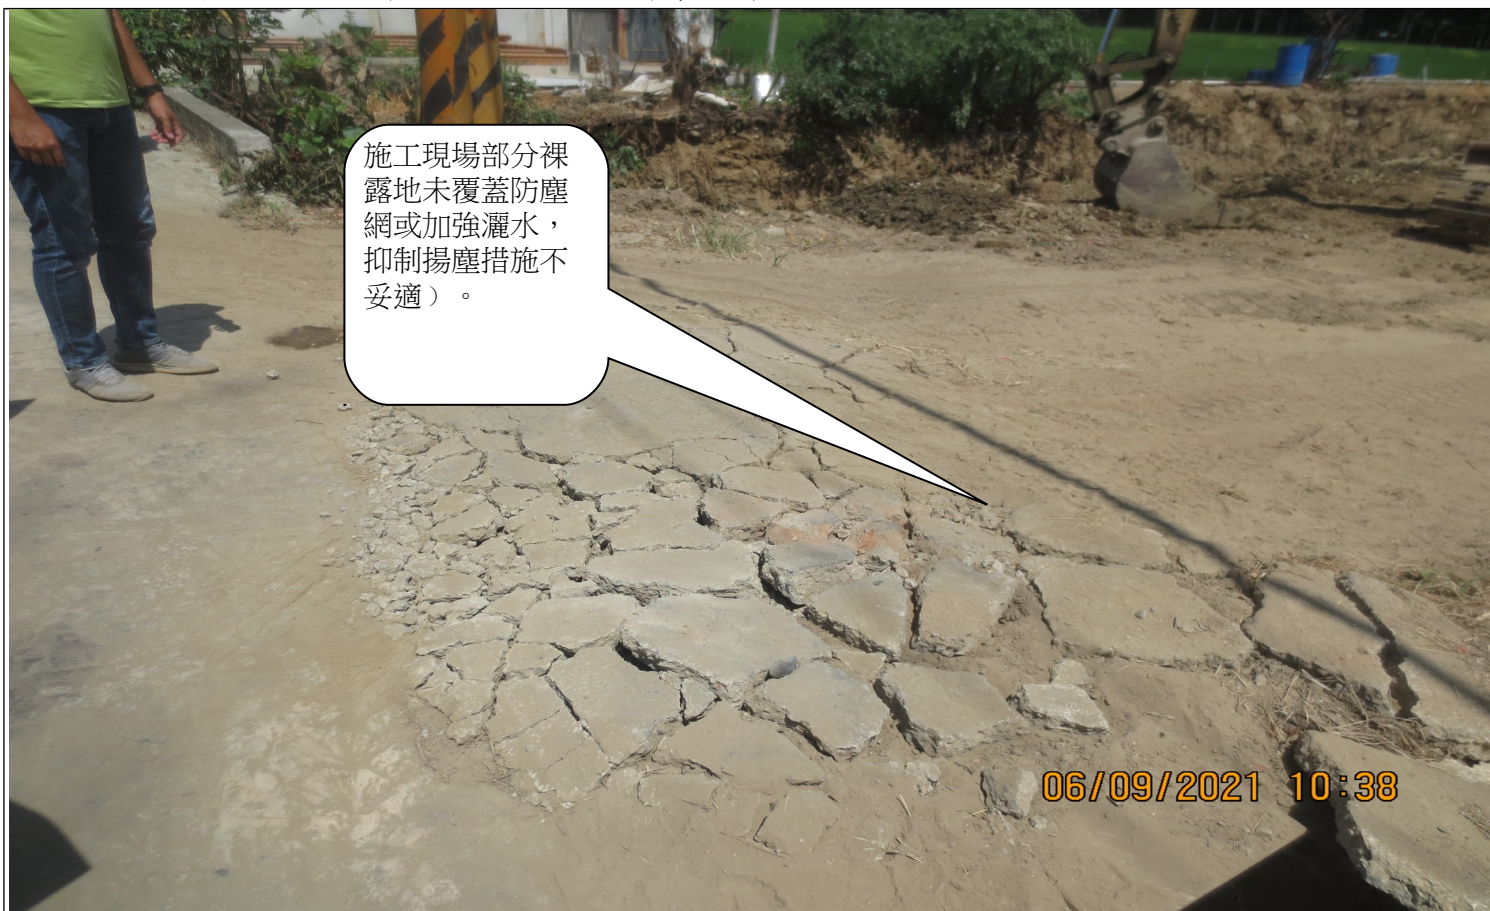
未落實依照「營建工程空氣污染防治設施管理辦法」之規定，加強工區污染防治措施（註：施工現場部分裸露地未覆蓋防塵網或加強灑水，抑制揚塵措施不妥適）。

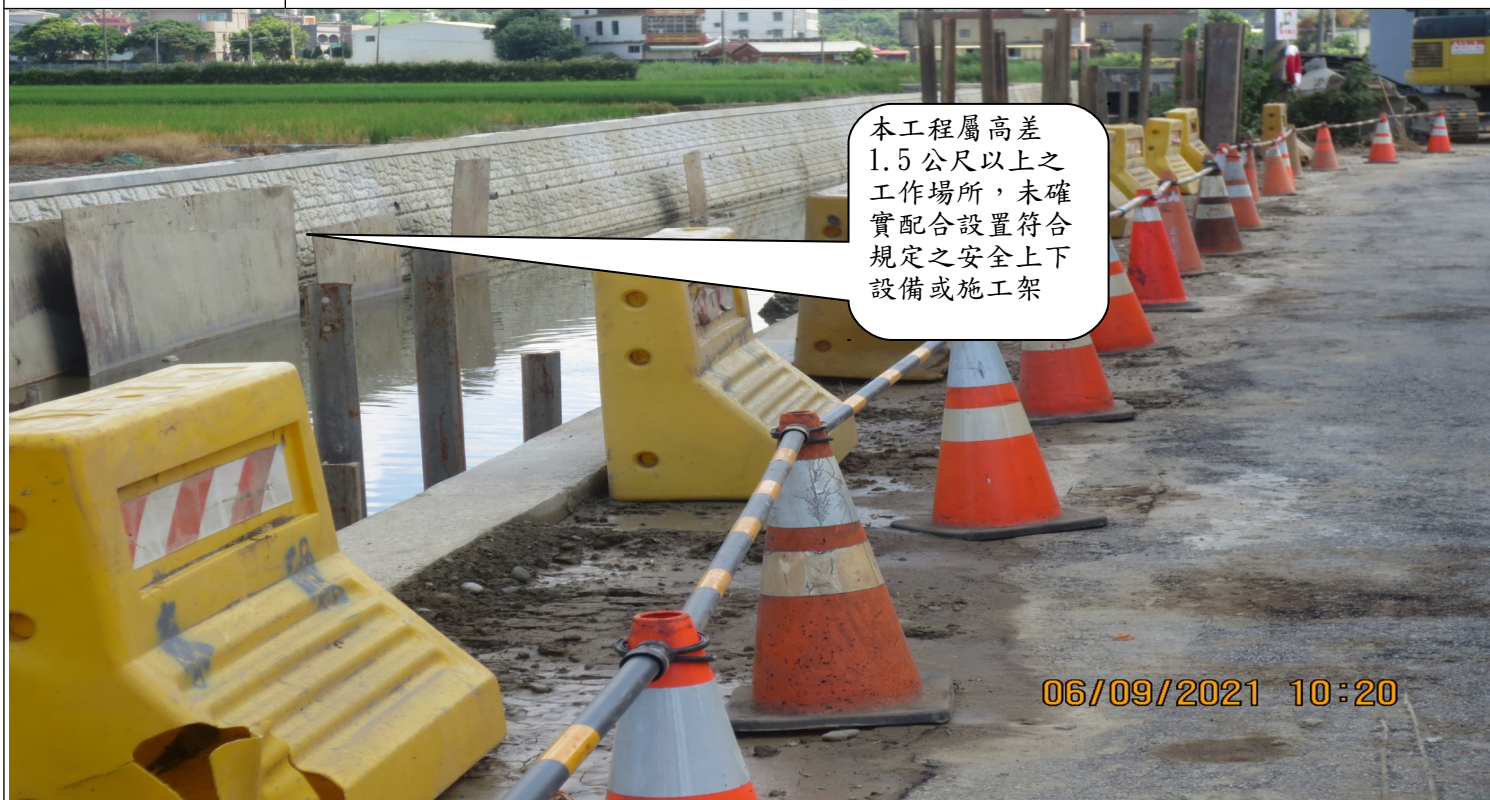
| 說明 | . 本工程屬高差 1.5 公尺以上之工作場所，未確實配合設置符合規定之安全上下設備或施工架 |
