## 新竹縣政府工程查核代表照片表

拍攝日期：110.09.02

工程名稱：新竹縣光明國民小學第三棟大樓男廁整修工程

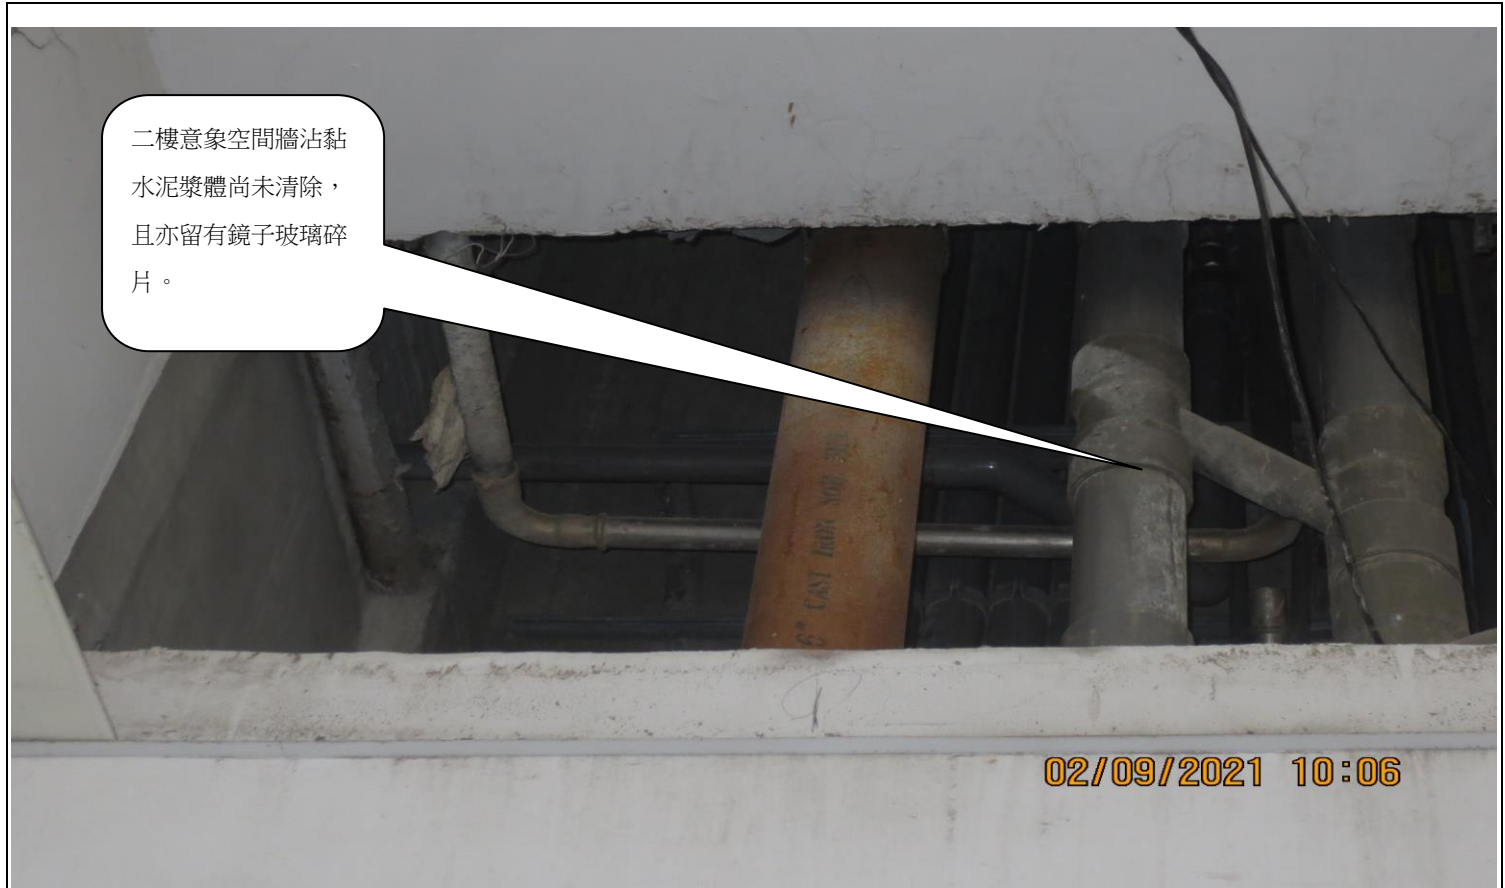
二樓意象空間牆沾黏水泥漿體尚未清除，且亦留有鏡子玻璃碎片。

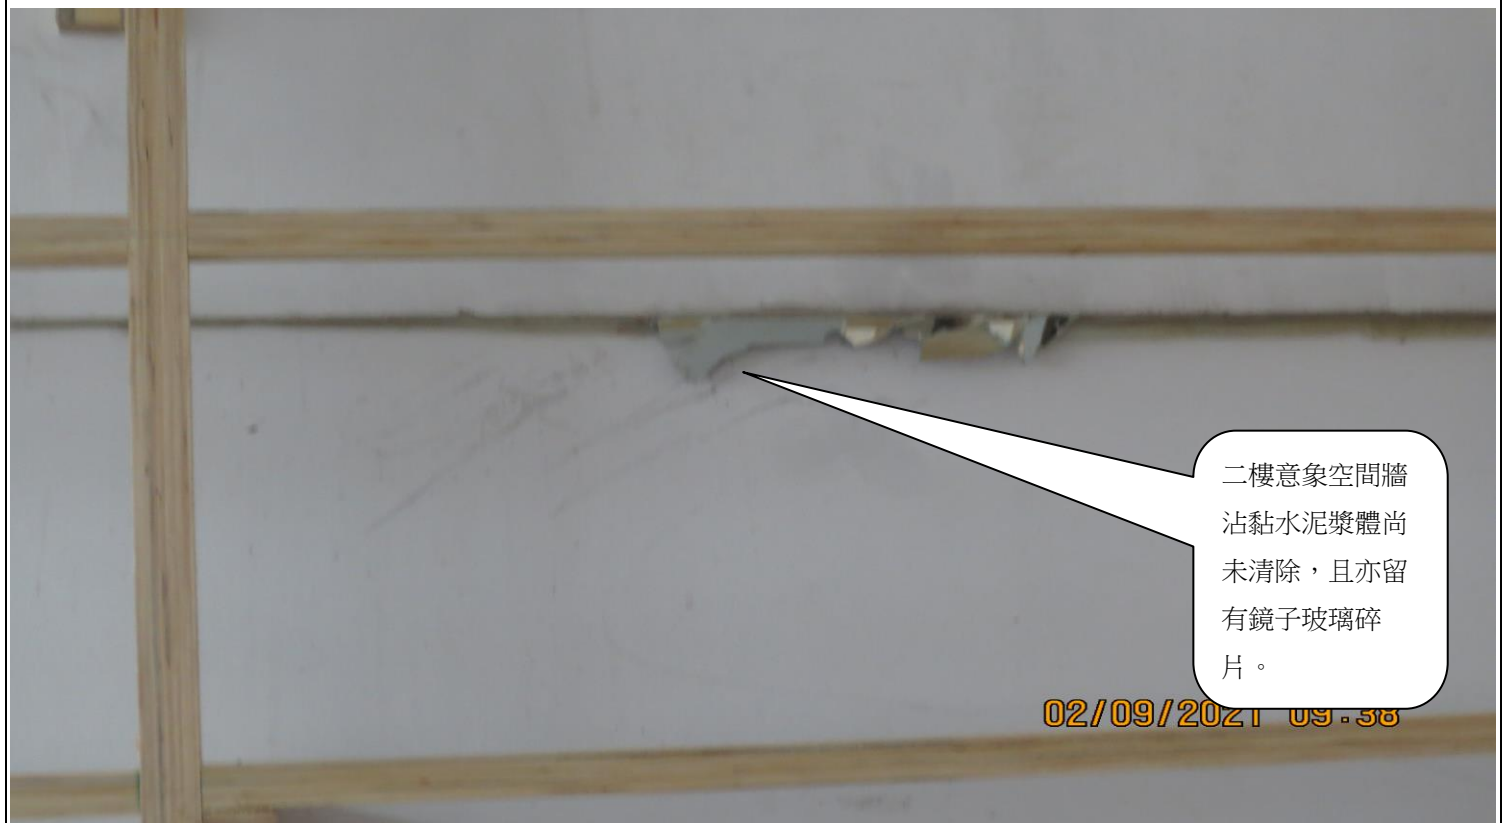
二樓意象空間牆沾黏水泥漿體尚未清除，且亦留有鏡子玻璃碎片。

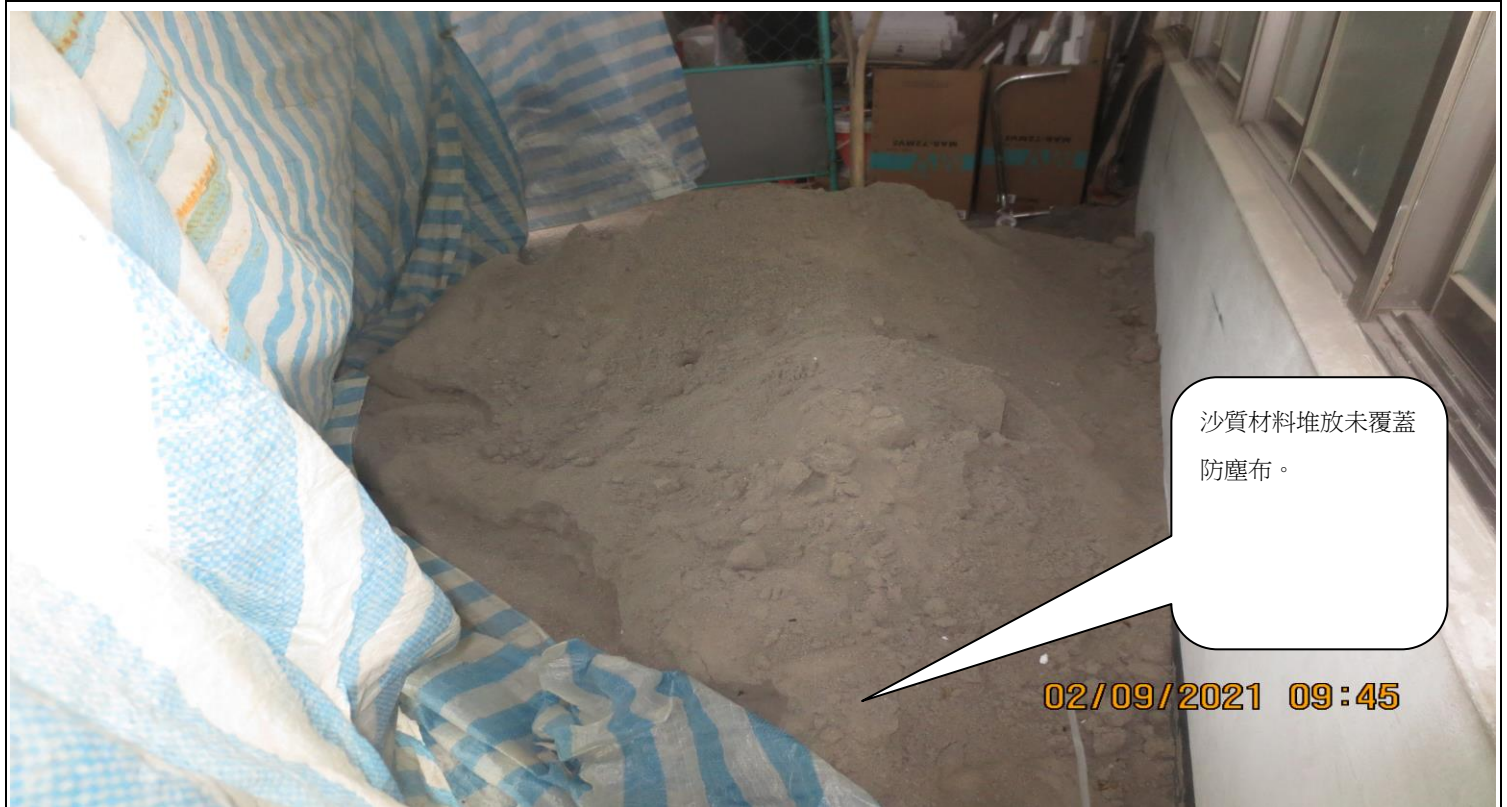
沙質材料堆放未覆蓋防塵布。

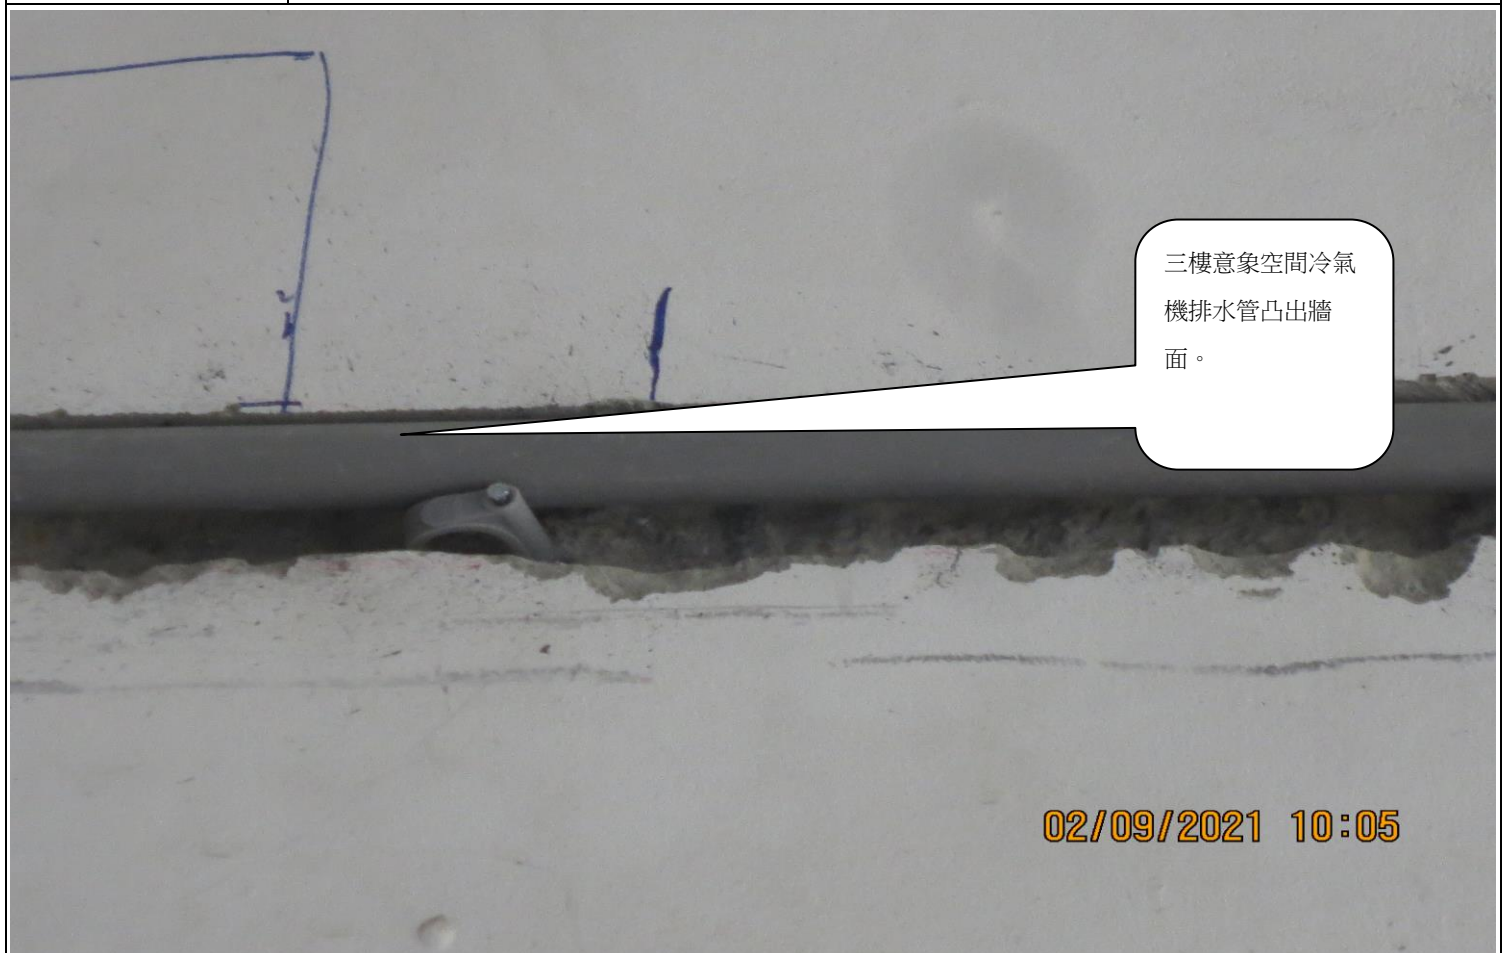
三樓意象空間冷氣機排水管凸出牆面。

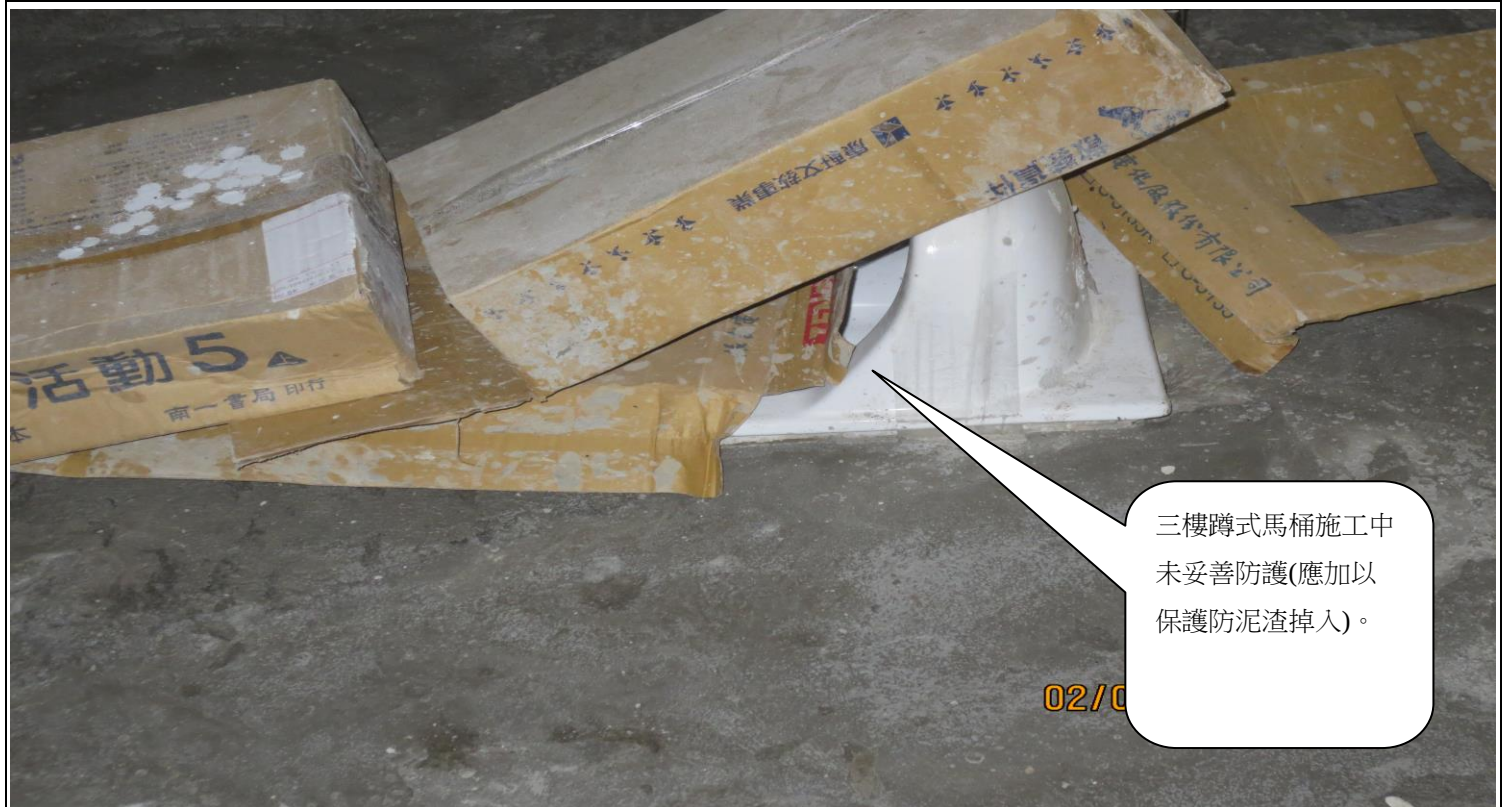
三樓蹲式馬桶施工中未妥善防護(應加以保護防泥渣掉入)。

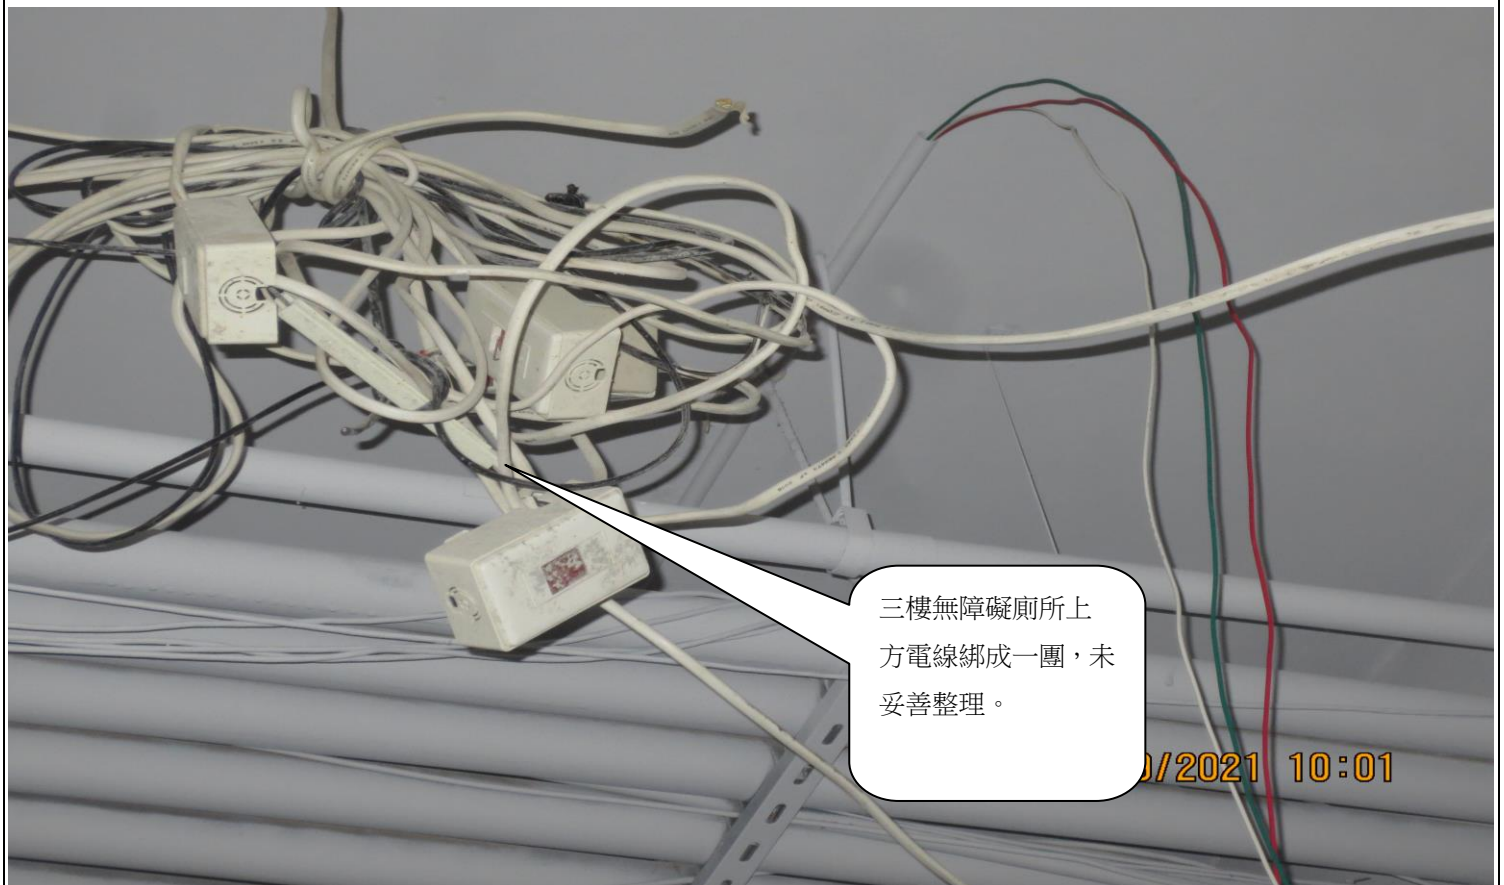
三樓無障礙廁所上方電線綁成一團，未妥善整理。

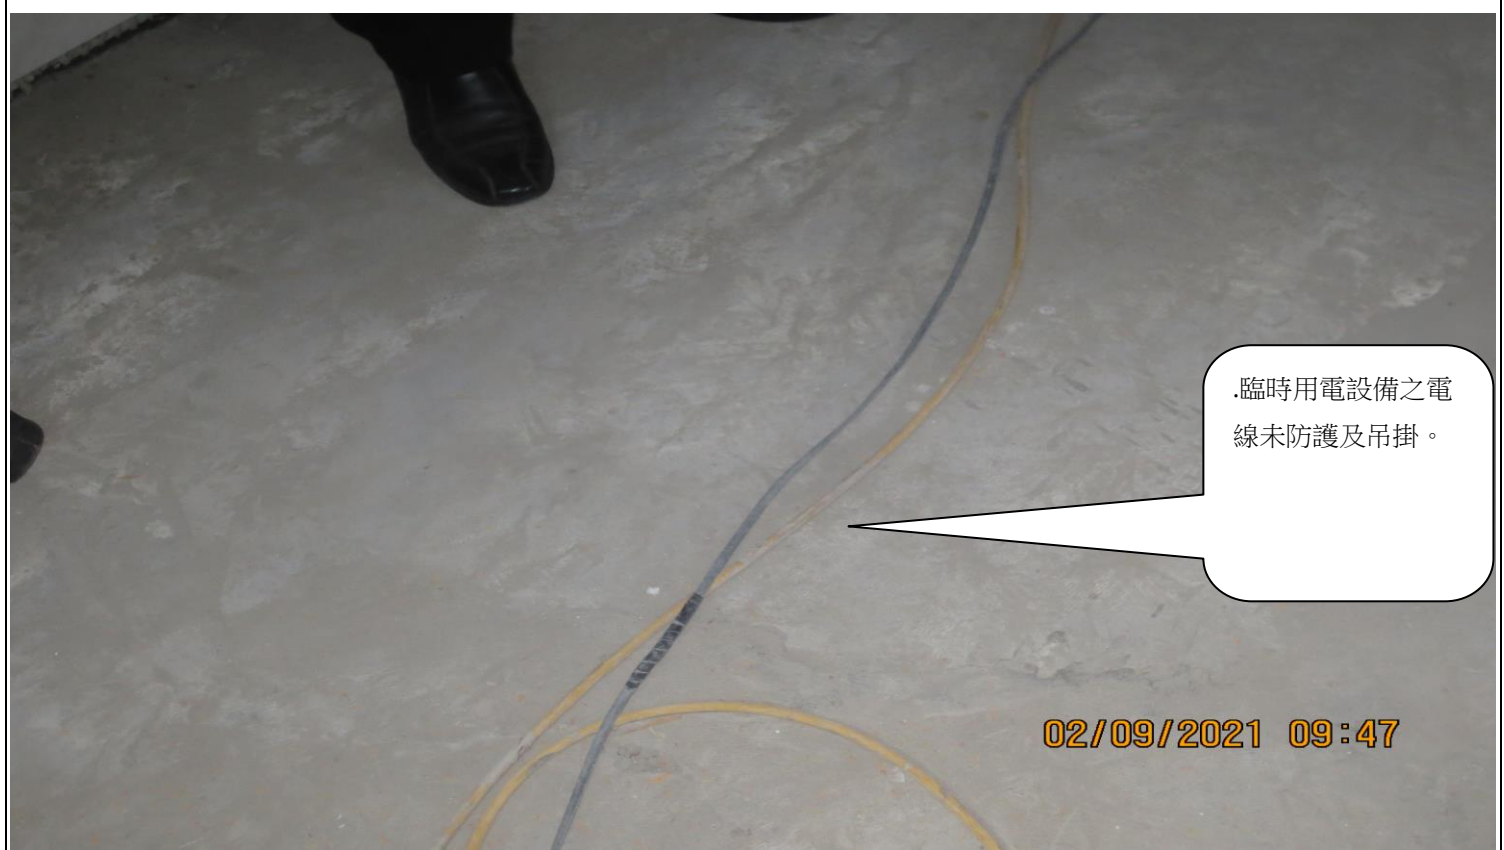
.臨時用電設備之電線未防護及吊掛。

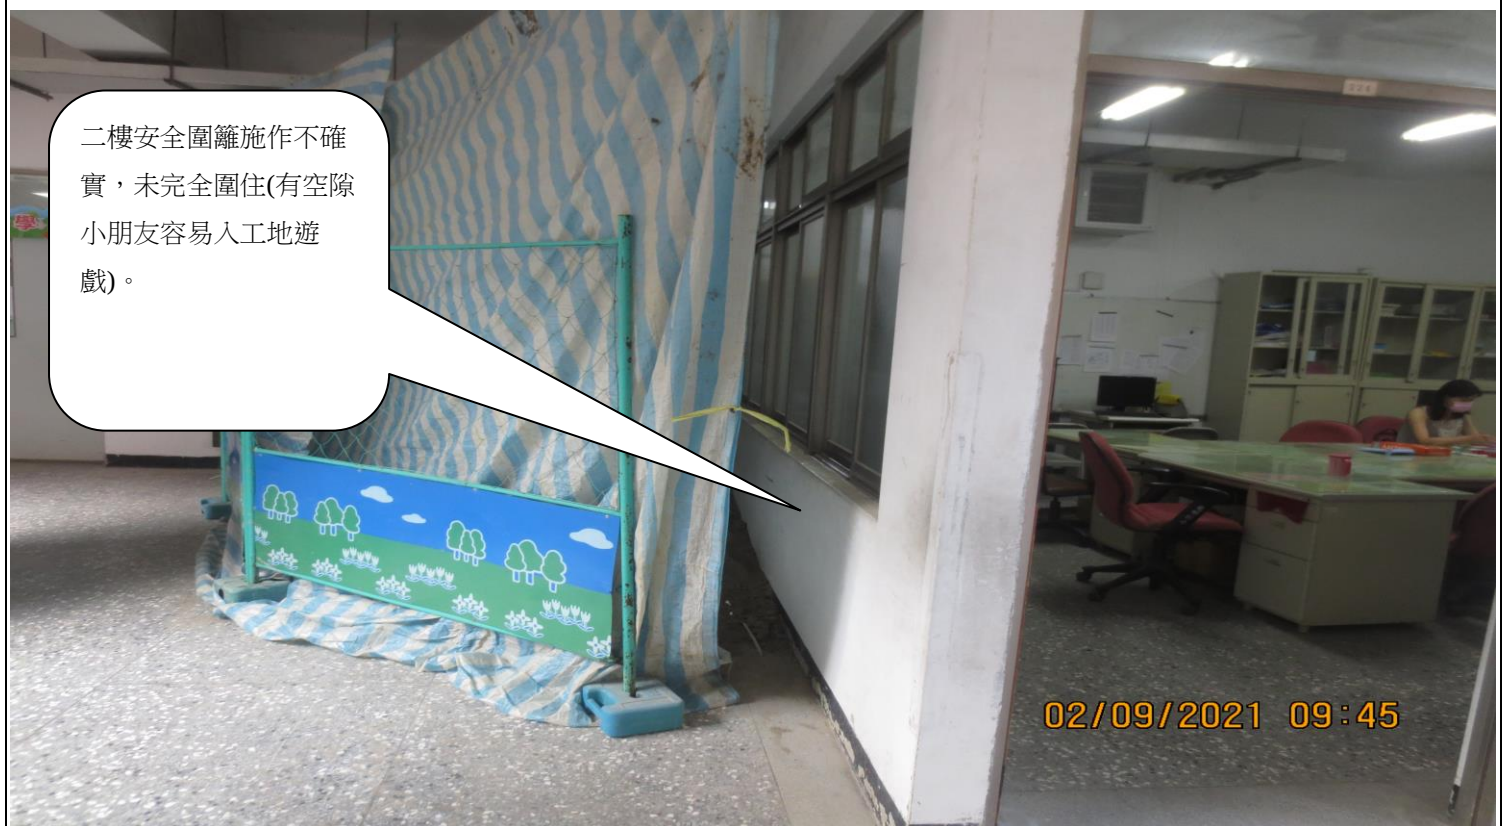
二樓安全圍籬施作不確實，未完全圍住(有空隙小朋友容易入工地遊戲)。
