新竹縣政府工程查核代表照片表

拍攝日期：110.09.02

工程名稱：新竹縣光明國民小學第三棟大樓男廁整修工程

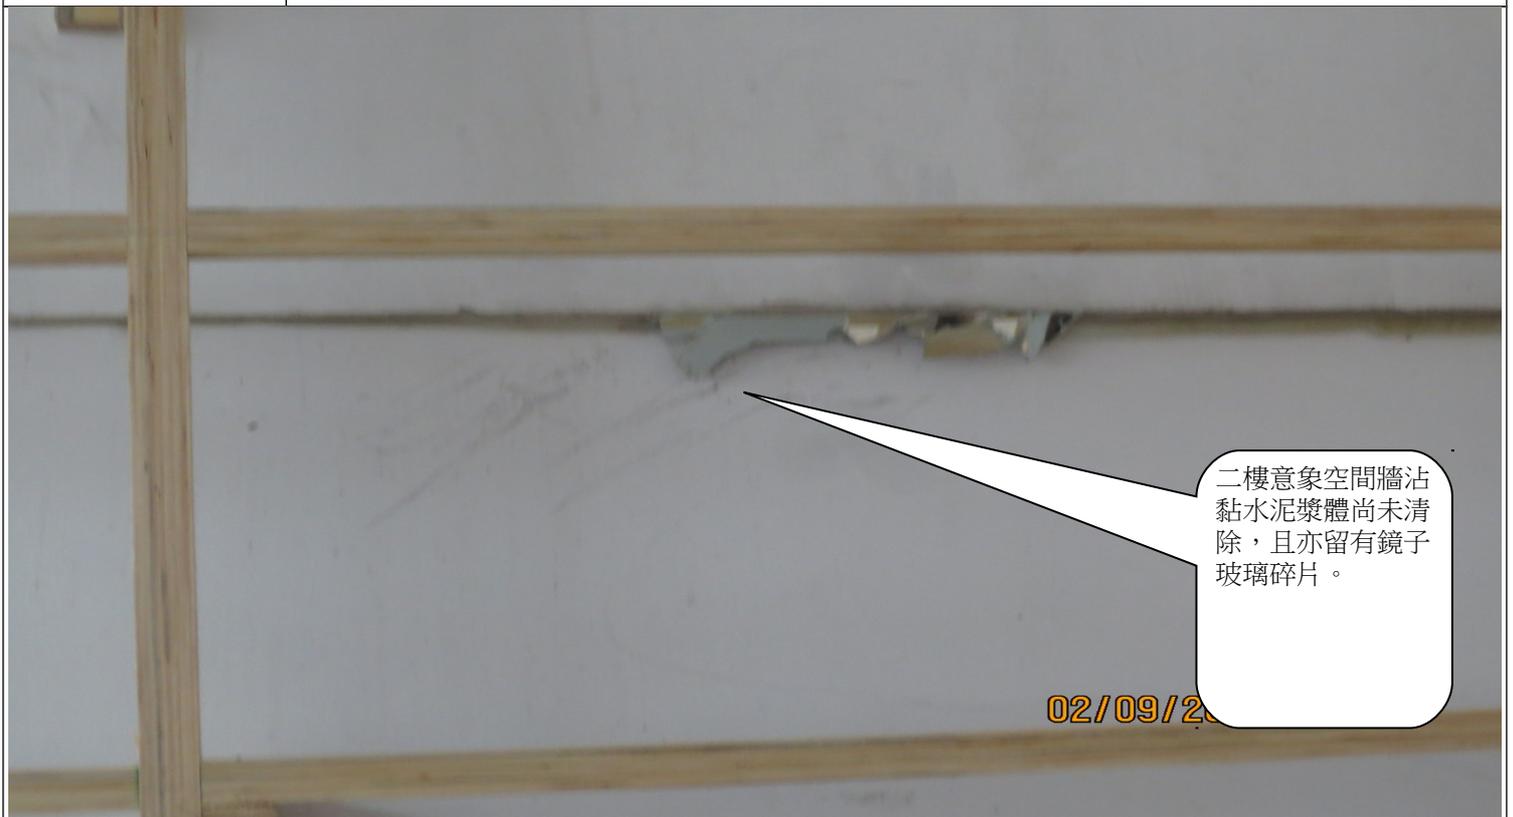
二樓意象空間牆沾黏水泥漿體尚未清除，且亦留有鏡子玻璃碎片。

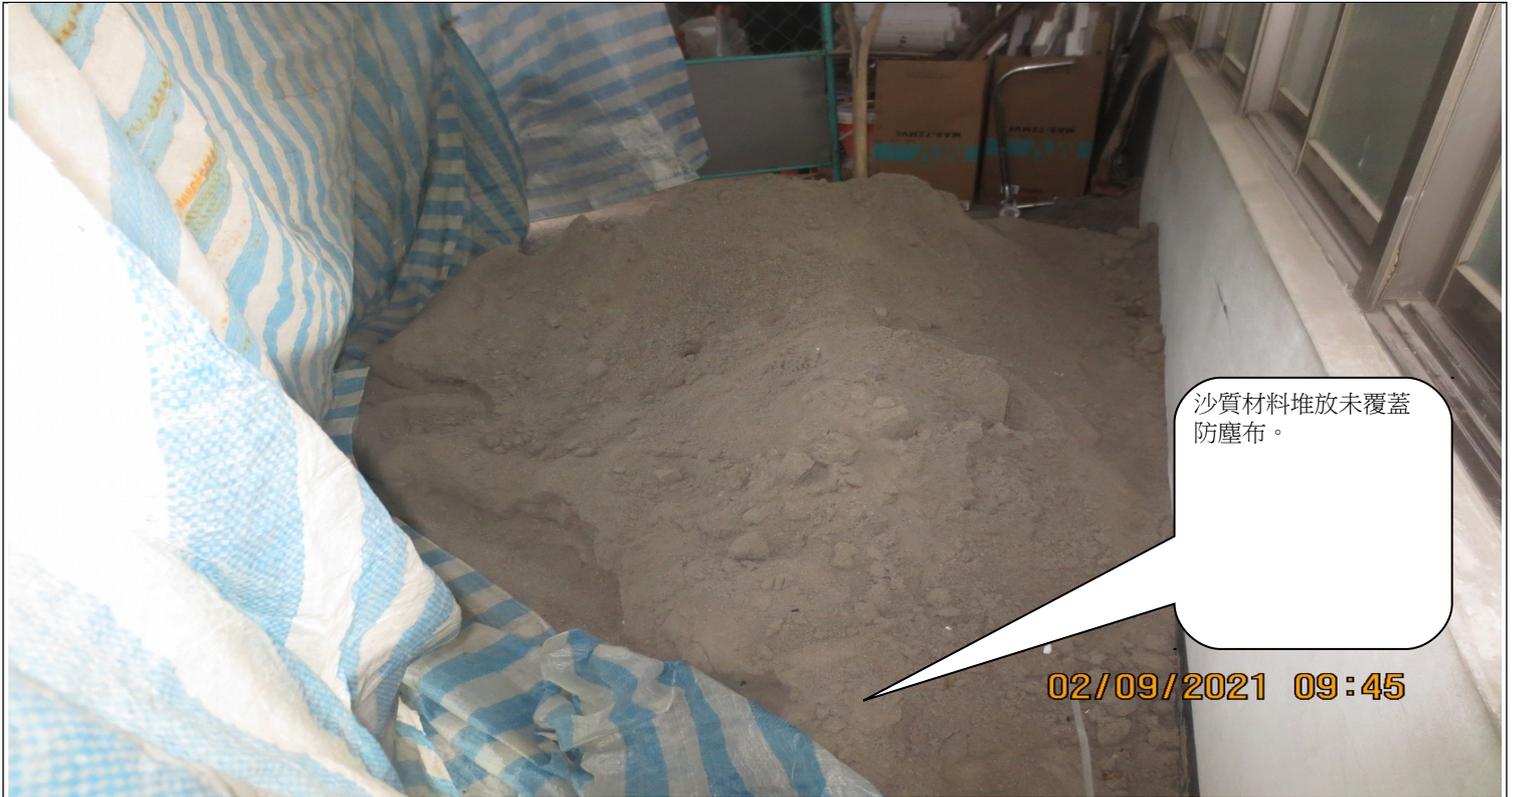
沙質材料堆放未覆蓋防塵布。

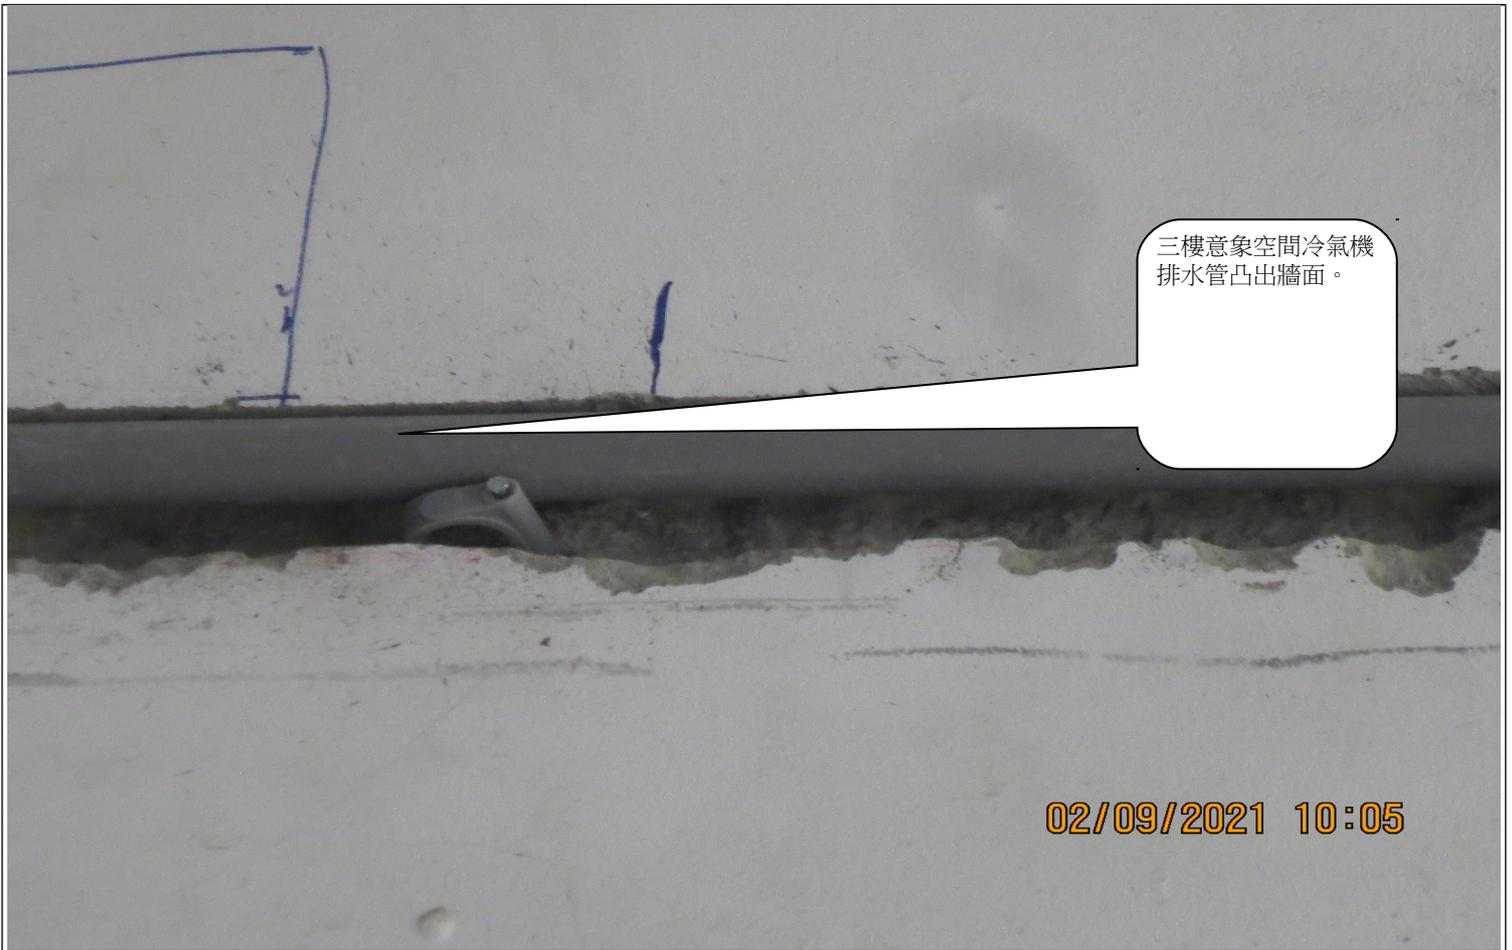
三樓意象空間冷氣機排水管凸出牆面。

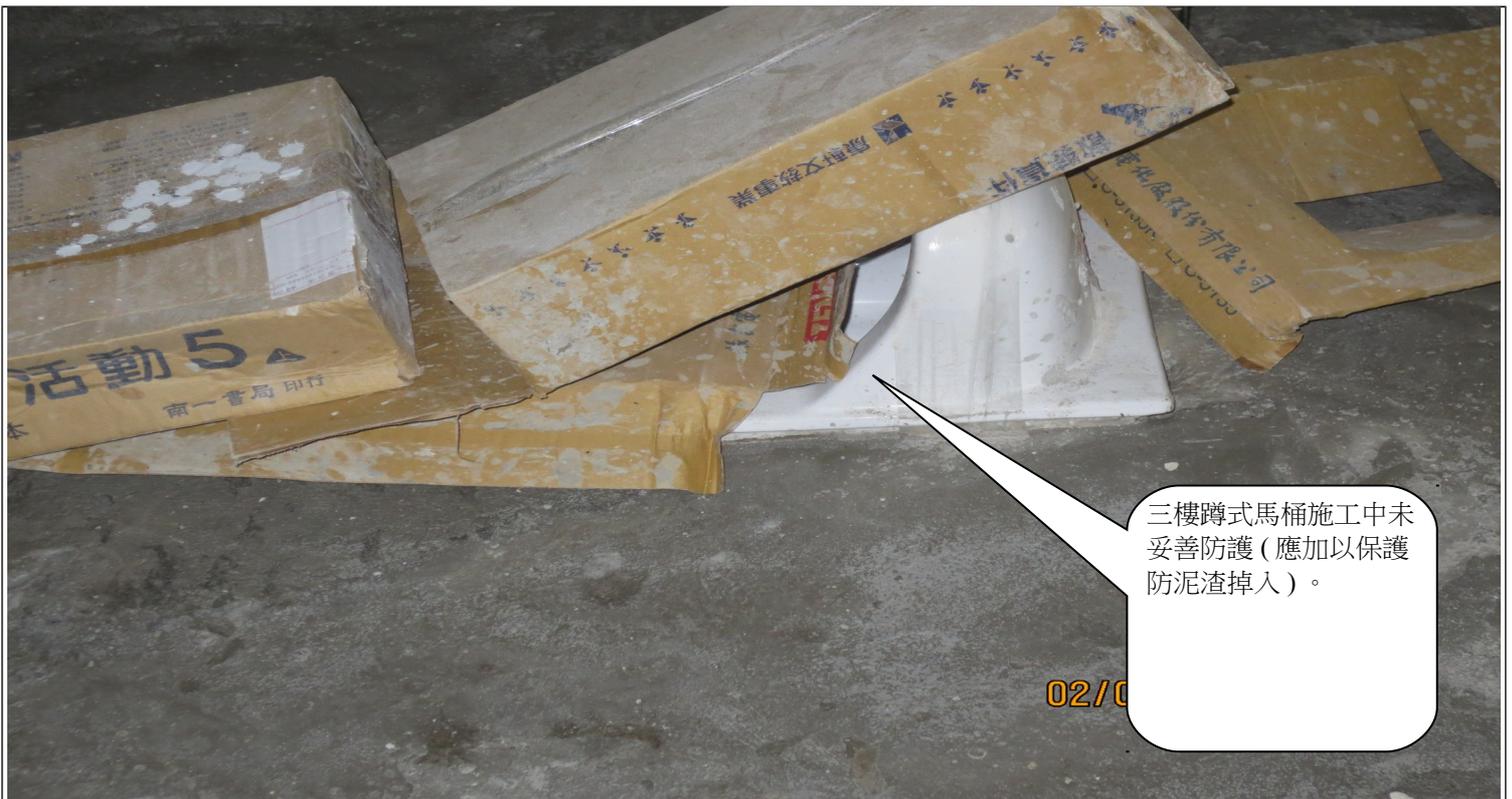
三樓蹲式馬桶施工中未妥善防護(應加以保護防泥渣掉入)。

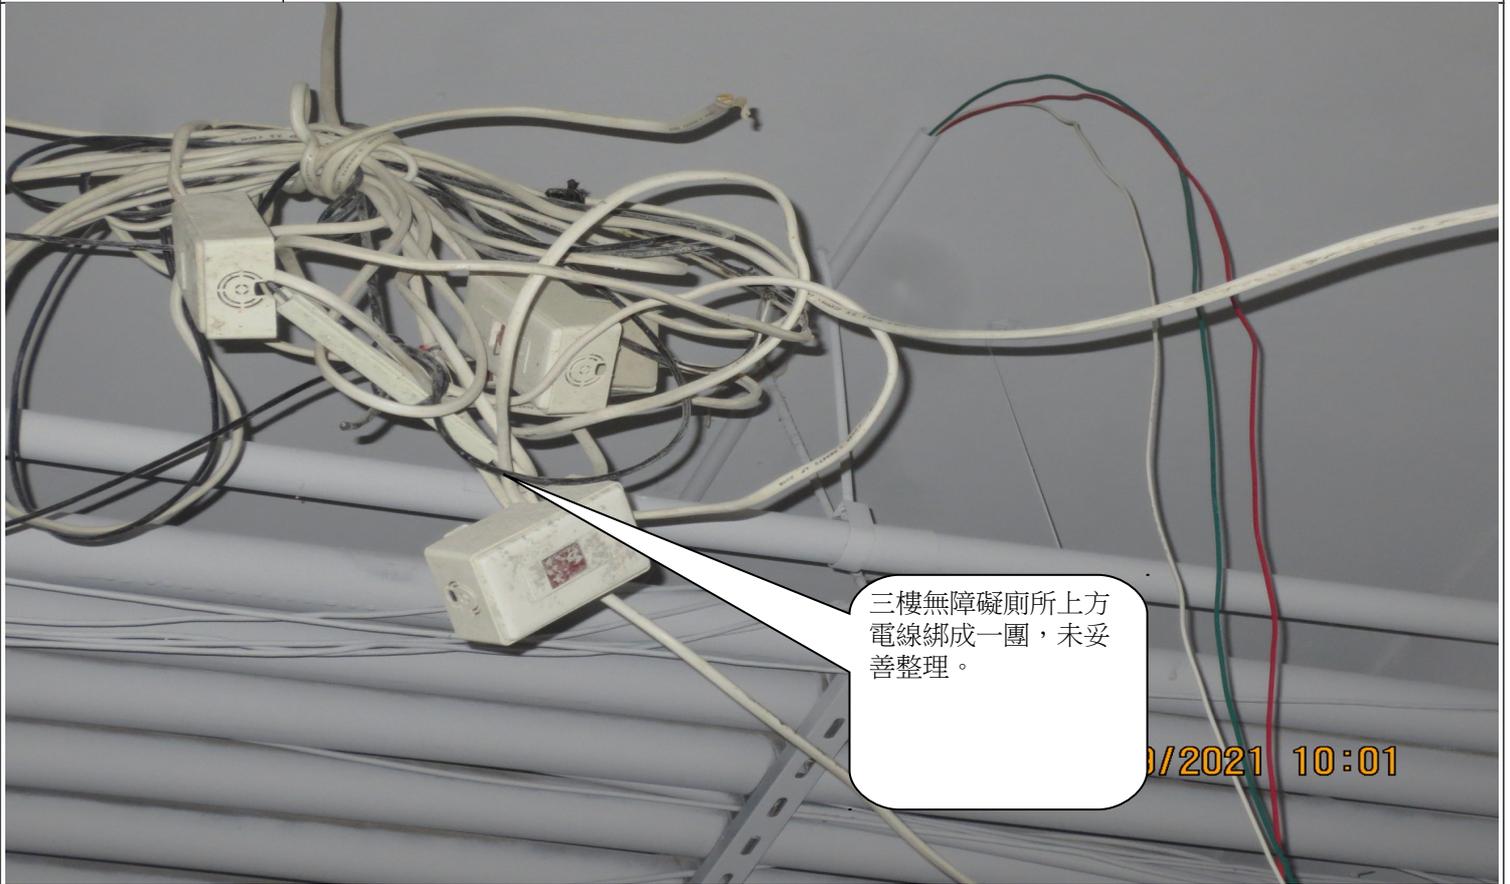
三樓無障礙廁所上方電線綁成一團，未妥善整理。

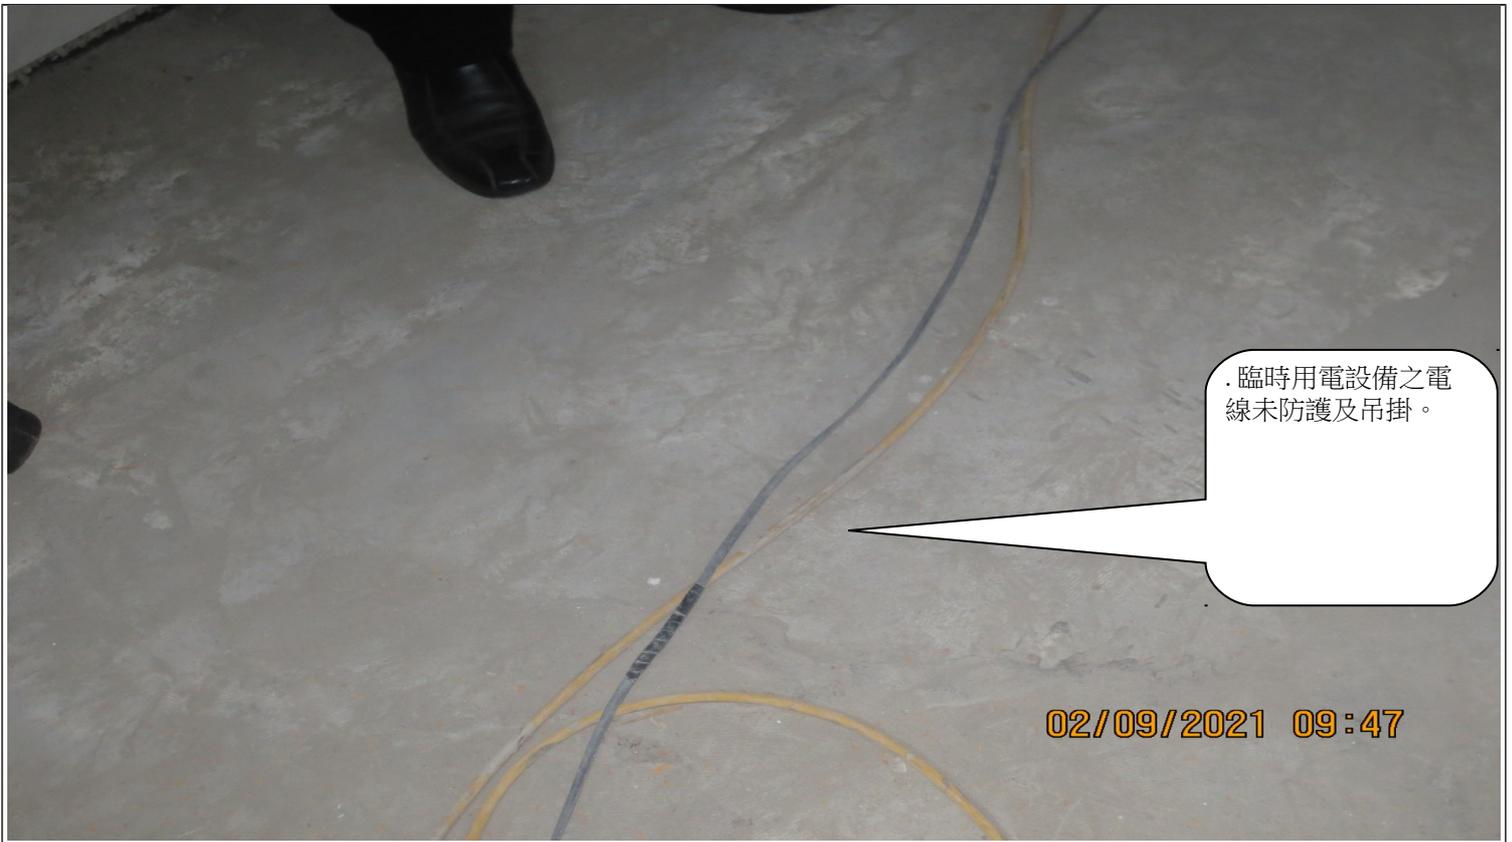
臨時用電設備之電線未防護及吊掛。

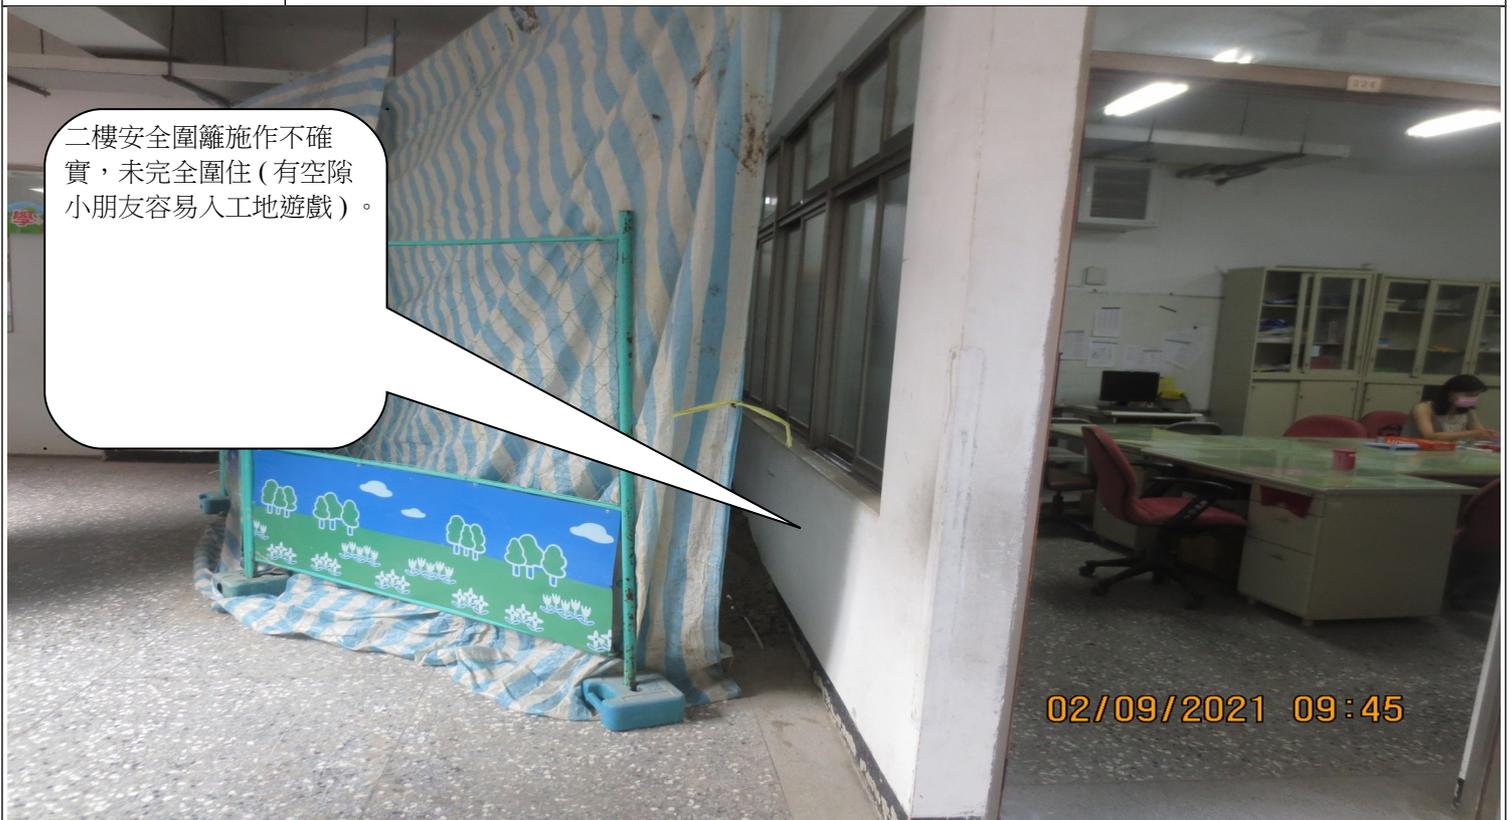
二樓安全圍籬施作不確實，未完全圍住(有空隙小朋友容易入工地遊戲)。
