## 新竹縣政府工程查核代表照片表

拍攝日期：110.09.10

工程名稱：108 年度永續循環校園示範計畫改造工程

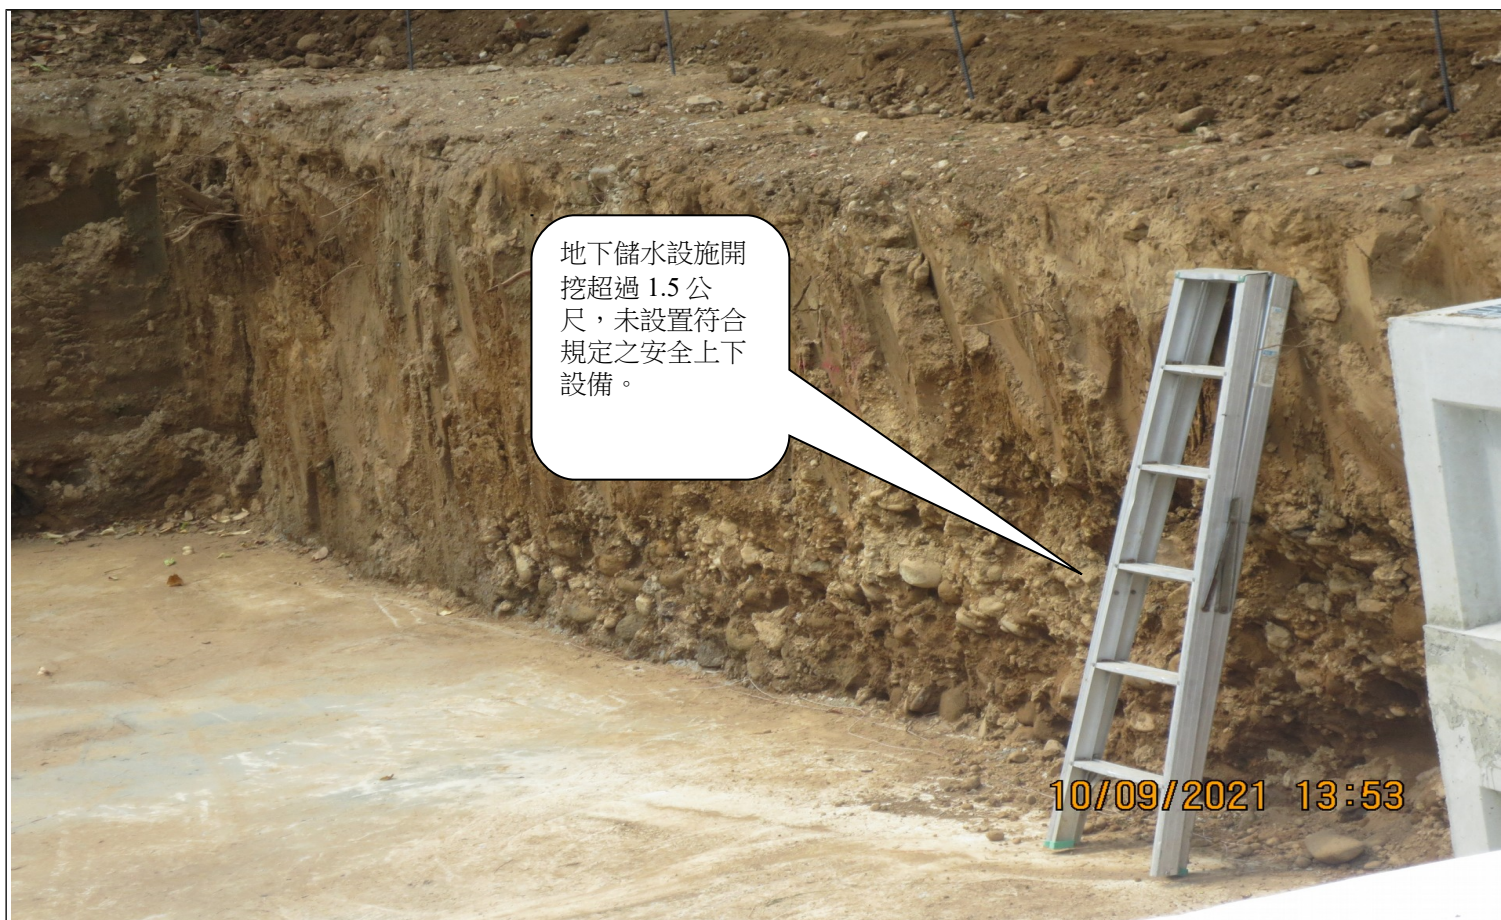
地下儲水設施開挖超過 1.5 公尺，未設置符合規定之安全上下設備。

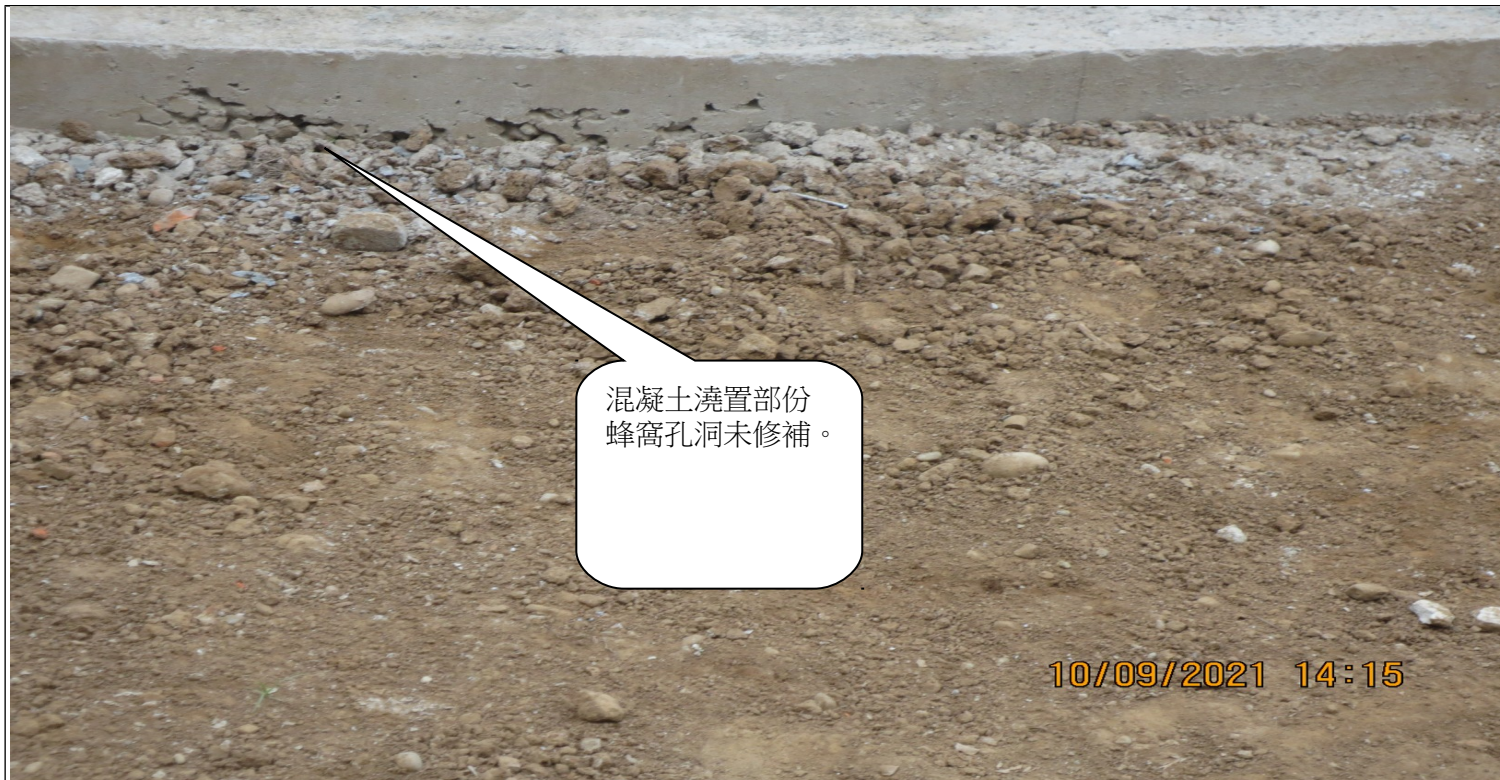
| 說明 | 混凝土澆置部份蜂窩孔洞未修補。 |

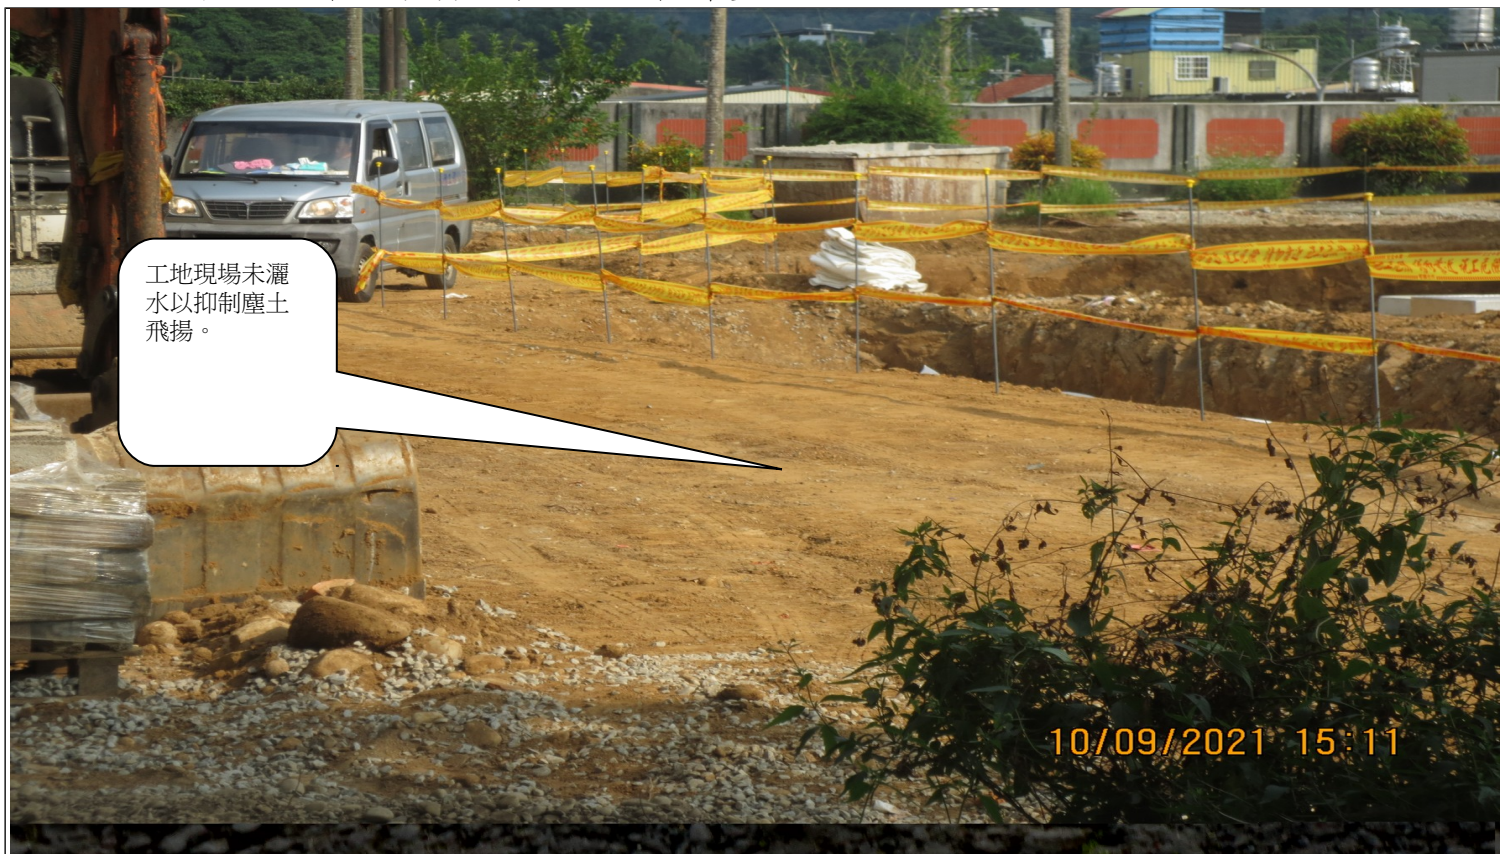
| 說明 | 工地現場未灑水以抑制塵土飛揚。 |

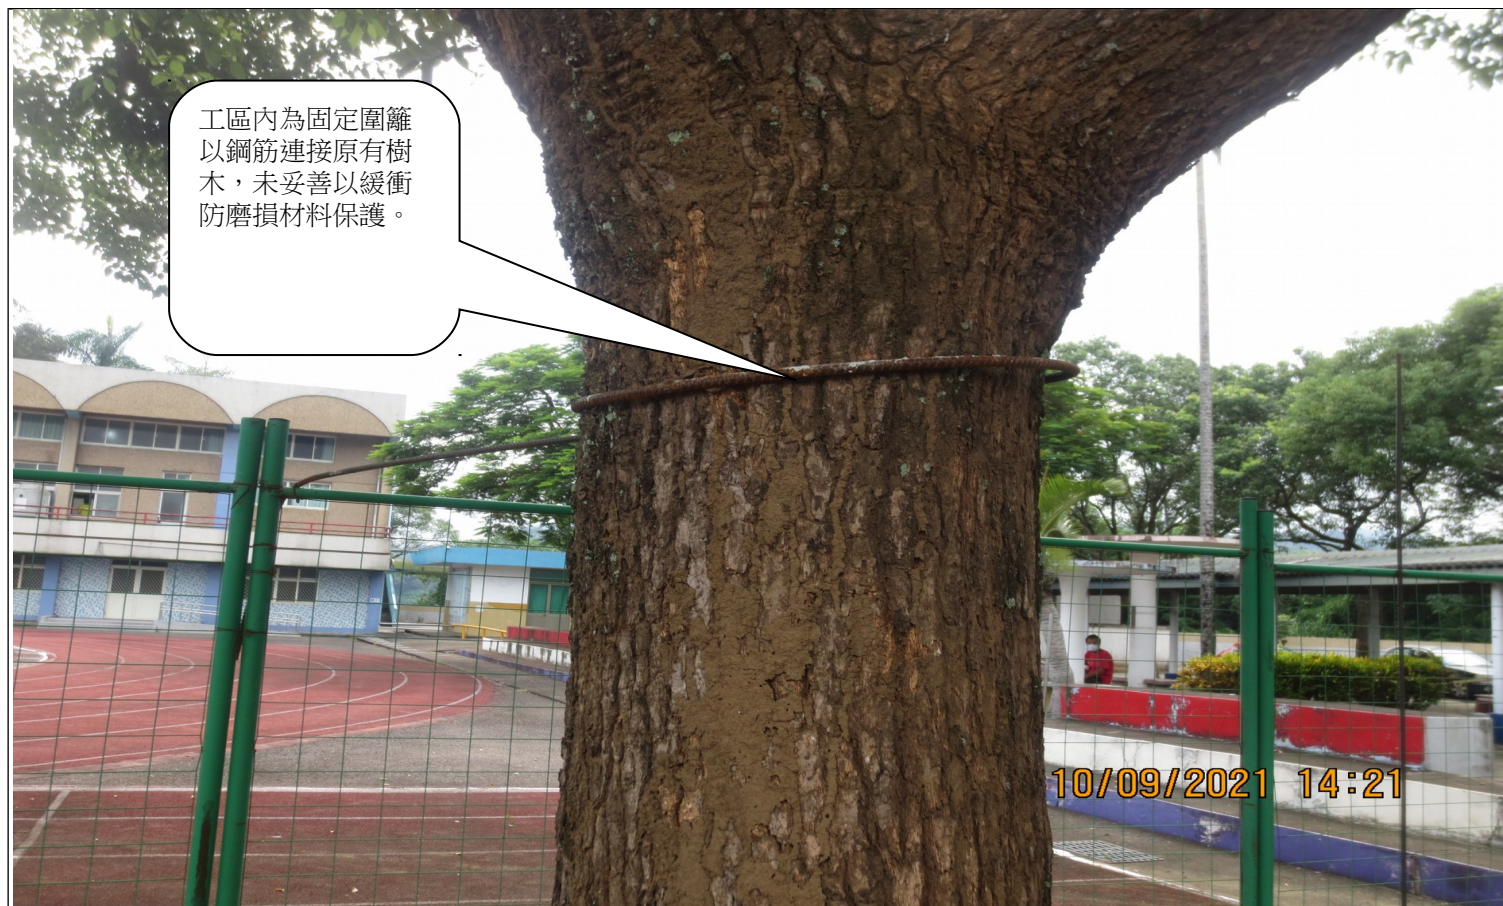
| 說明 | 工區內為固定圍籬以鋼筋連接原有樹木，未妥善以緩衝防磨損材料保護。 |

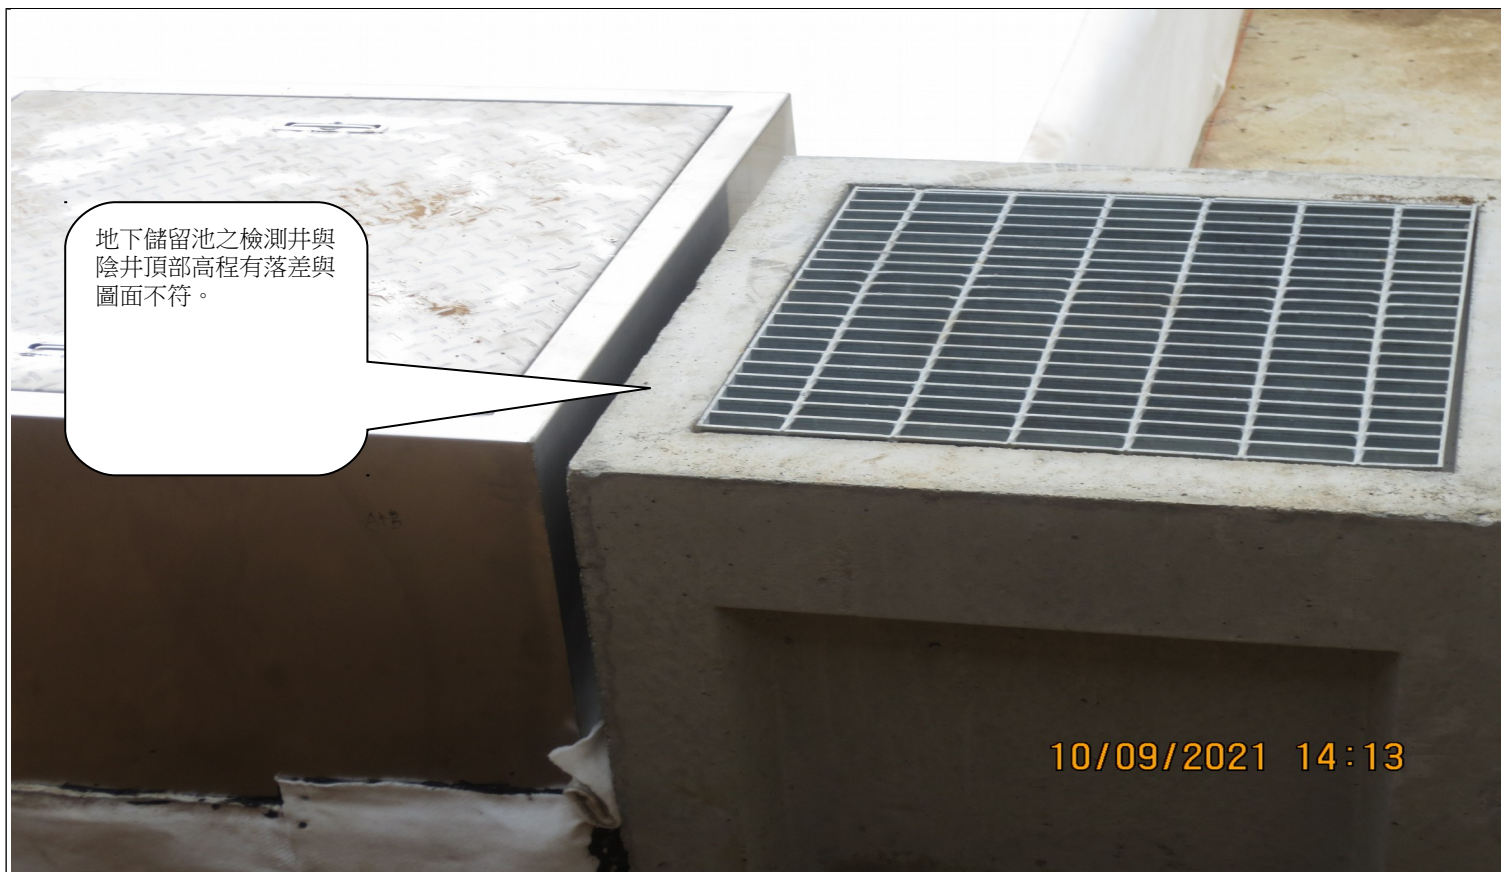
| 說明 | 地下儲留池之檢測井與陰井頂部高程有落差與圖面不符。 |

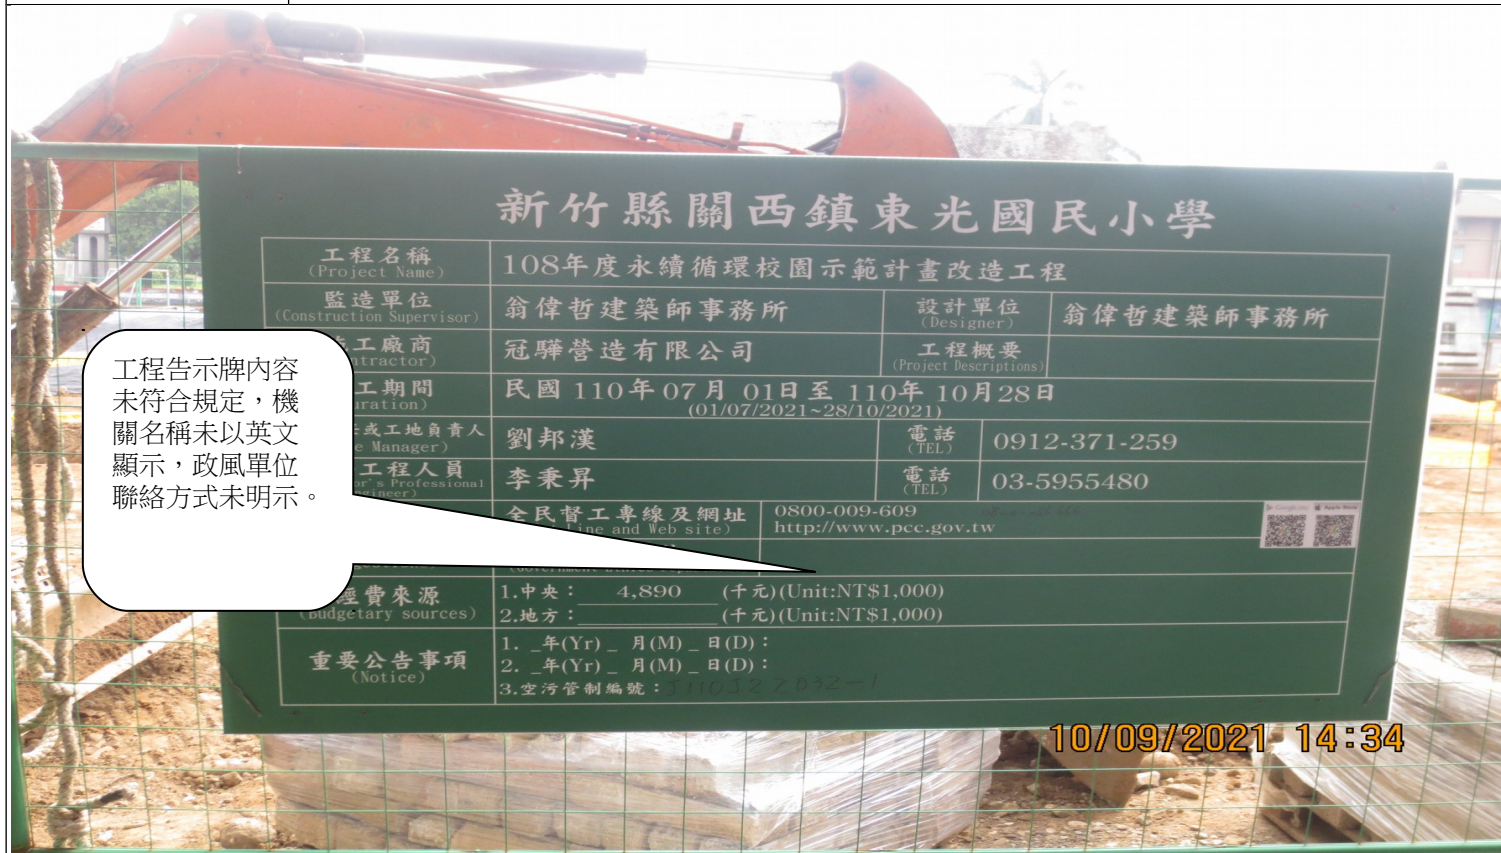
| 說明 | 工程告示牌內容未符合規定，機關名稱未以英文顯示，政風單位聯絡方式未明示。 |

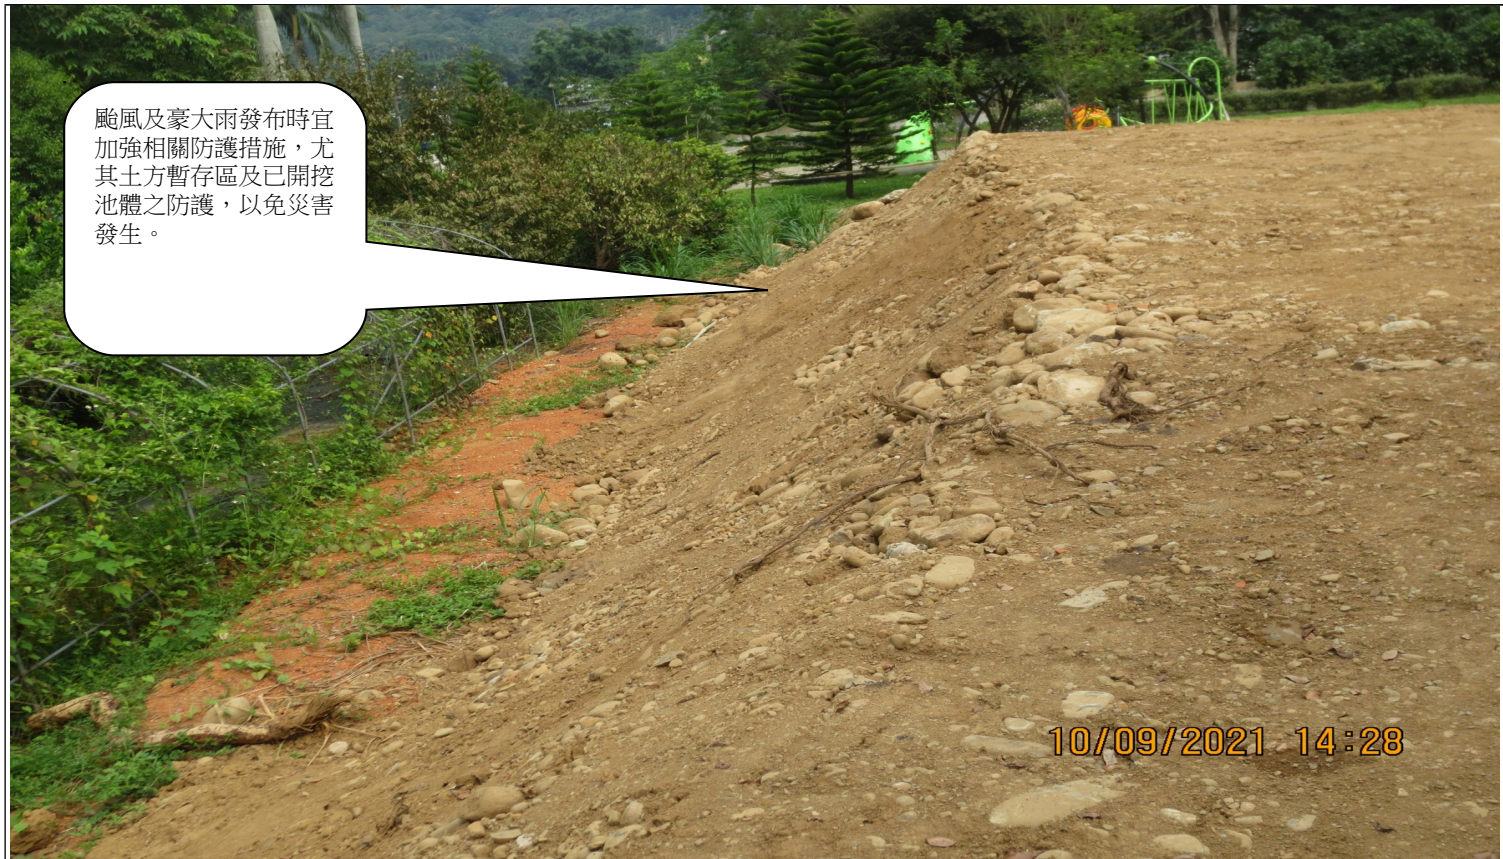
颱風及豪大雨發布時宜加強相關防護措施，尤其土方暫存區及已開挖池體之防護，以免災害發生。

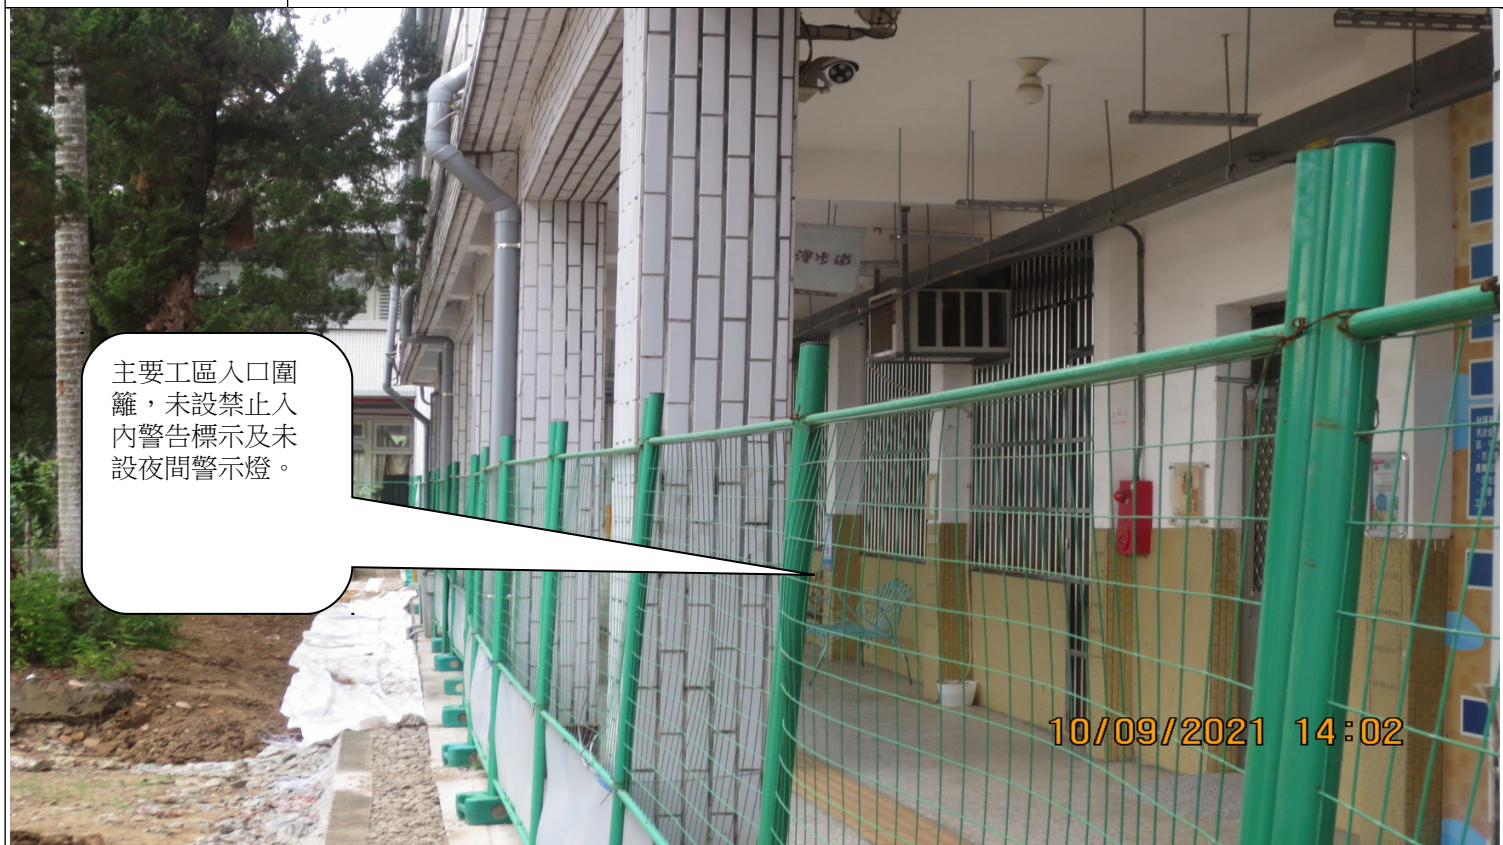
主要工區入口圍籬，未設禁止入內警告標示及未設夜間警示燈。
