# 新竹縣政府工程查核代表照片表

拍攝日期：110.09.10

工程名稱：108 年度永續循環校園示範計畫改造工程

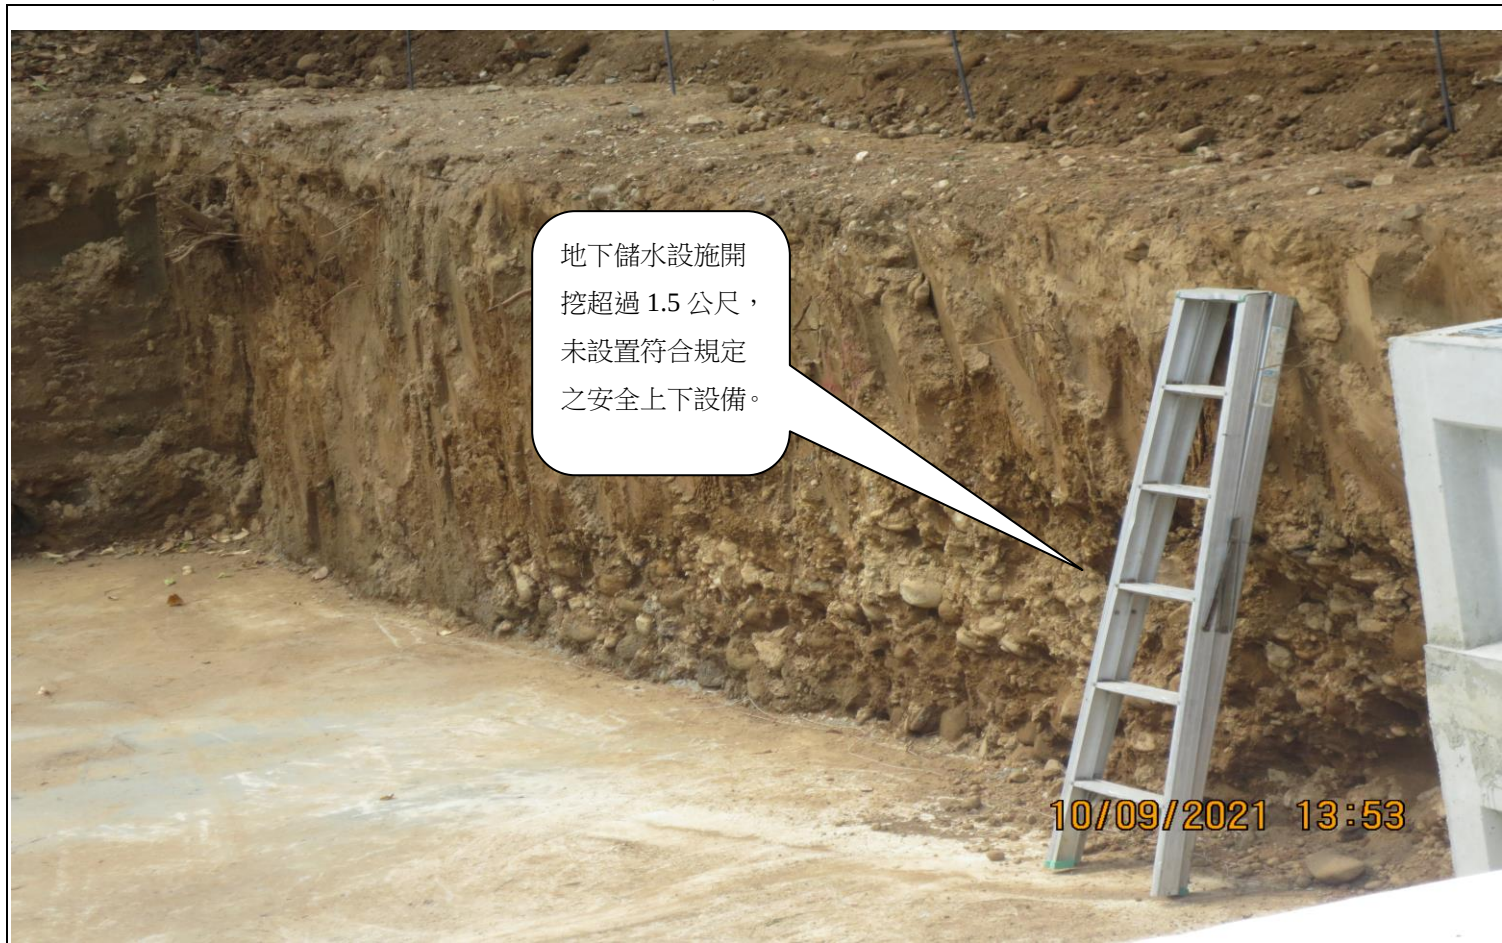
地下儲水設施開挖超過 1.5 公尺，未設置符合規定之安全上下設備。

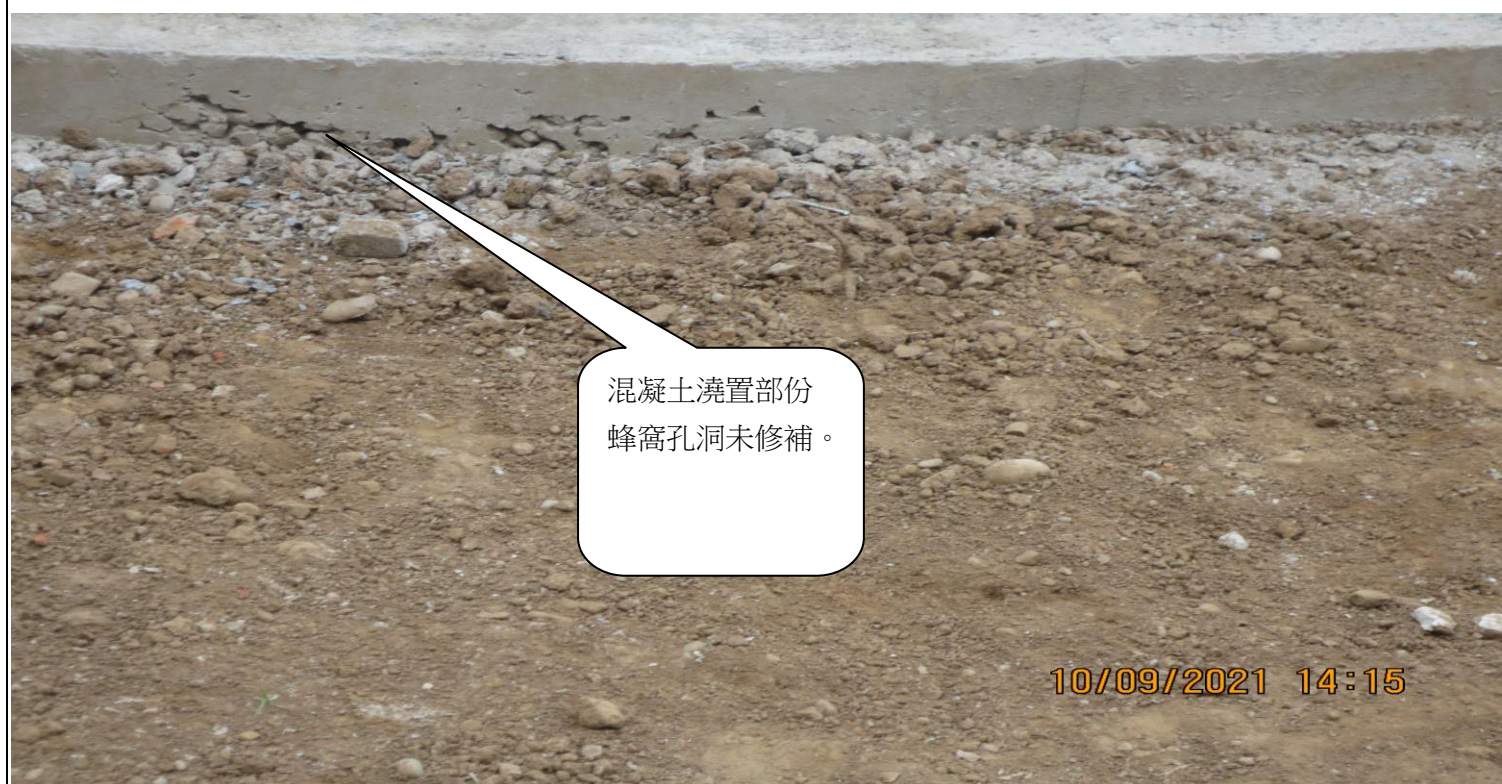
混凝土澆置部份蜂窩孔洞未修補。

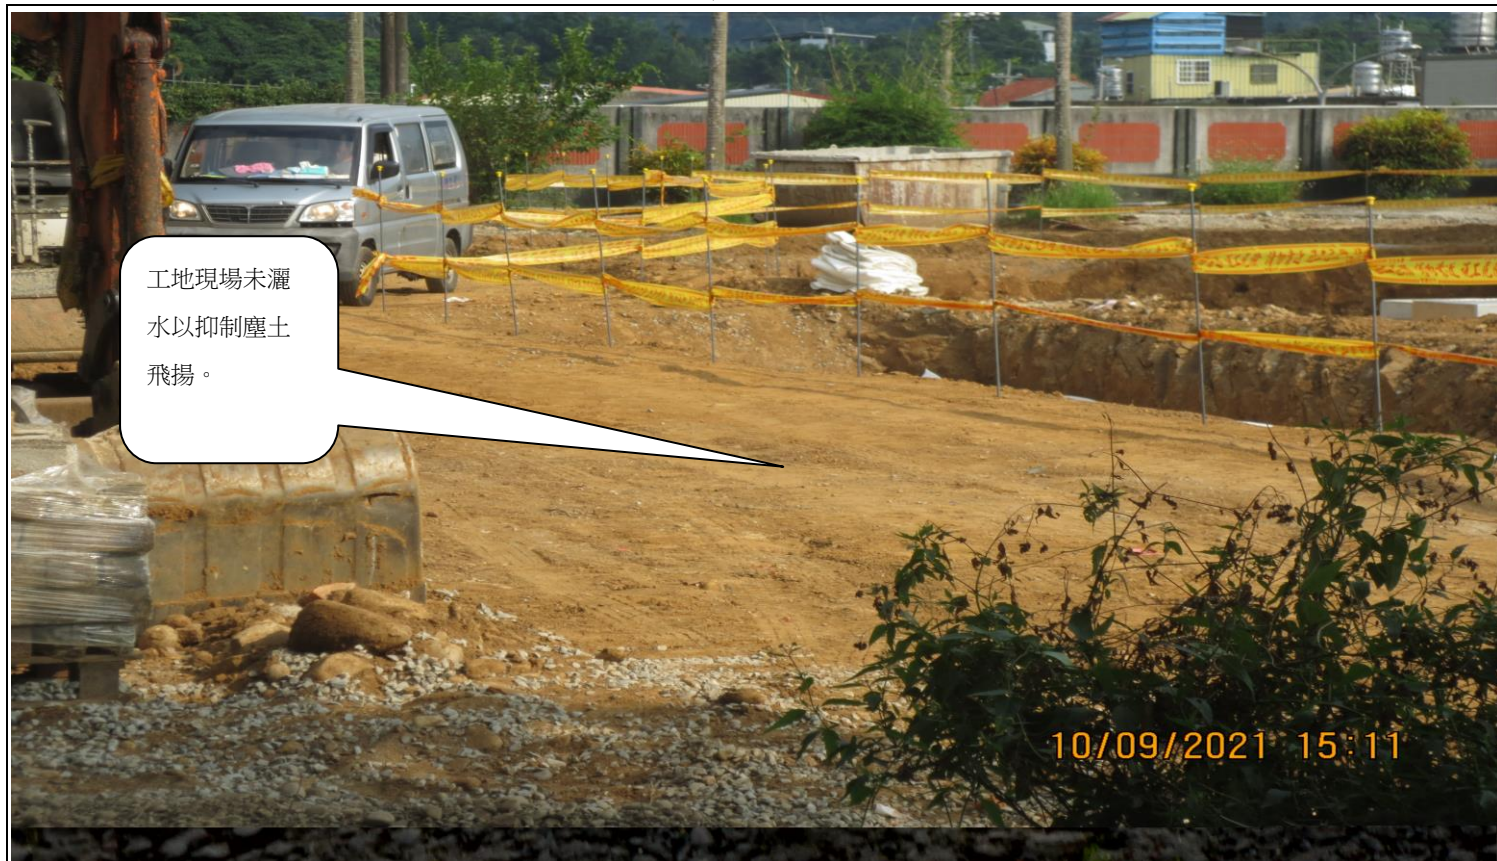
工地現場未灑水以抑制塵土飛揚。

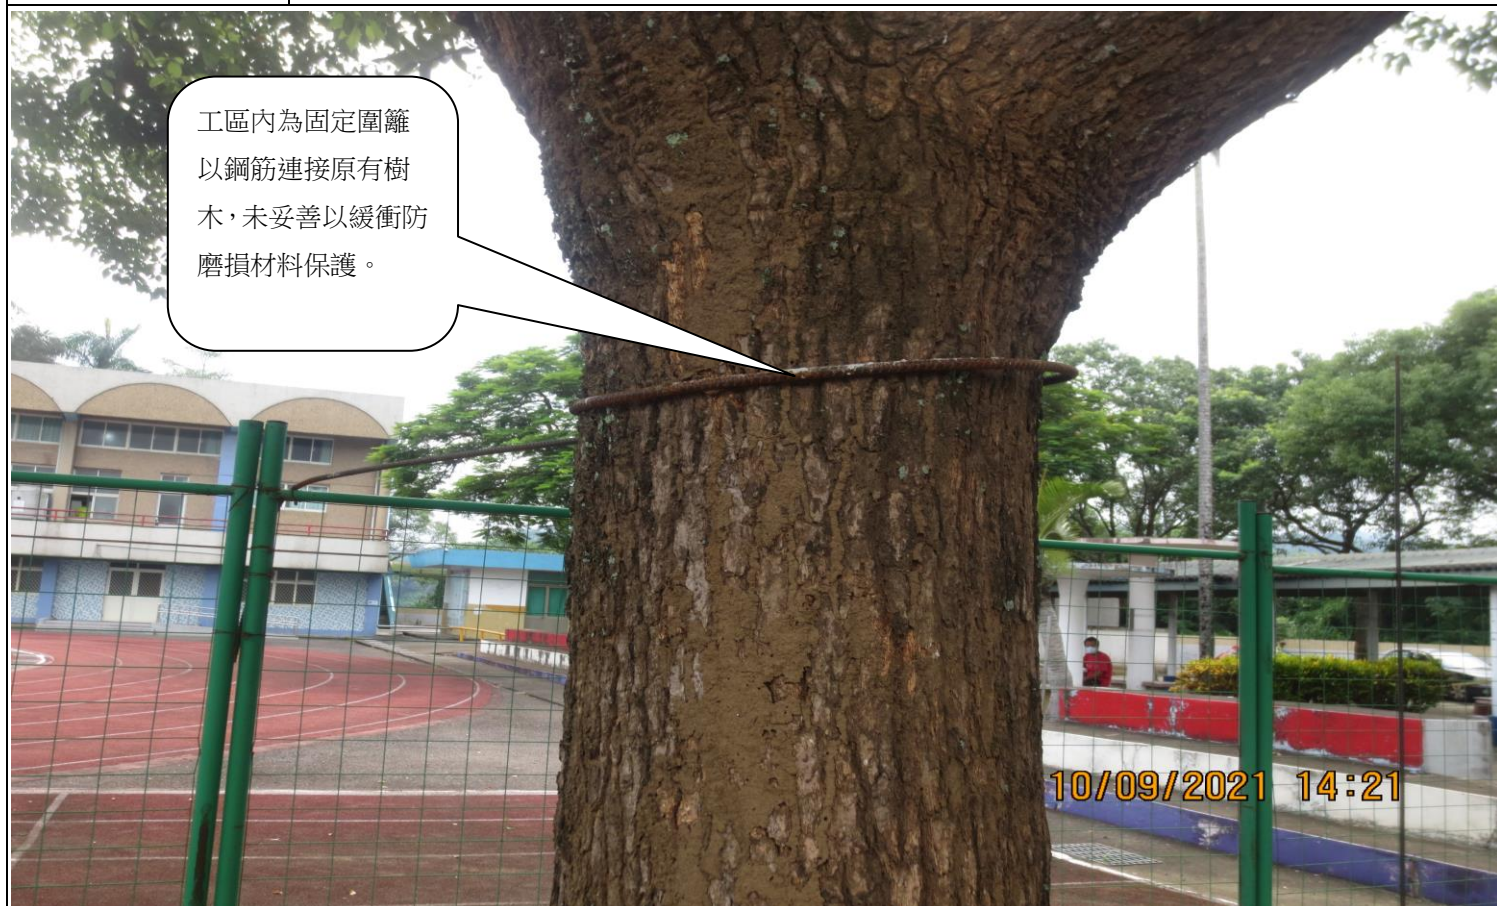
工區內為固定圍籬以鋼筋連接原有樹木，未妥善以緩衝防磨損材料保護。

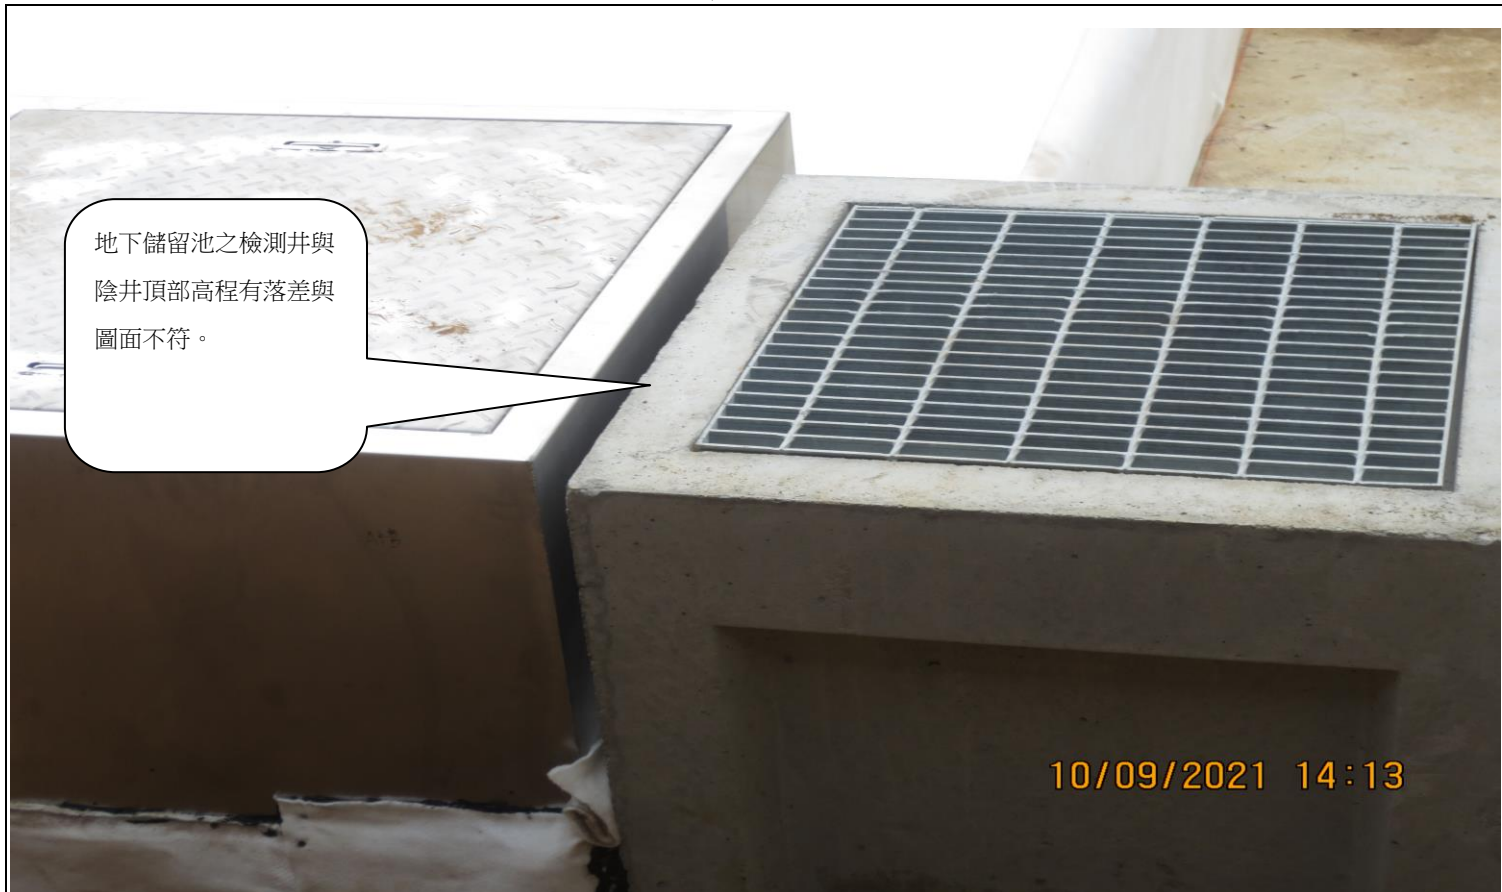
地下儲留池之檢測井與陰井頂部高程有落差與圖面不符。

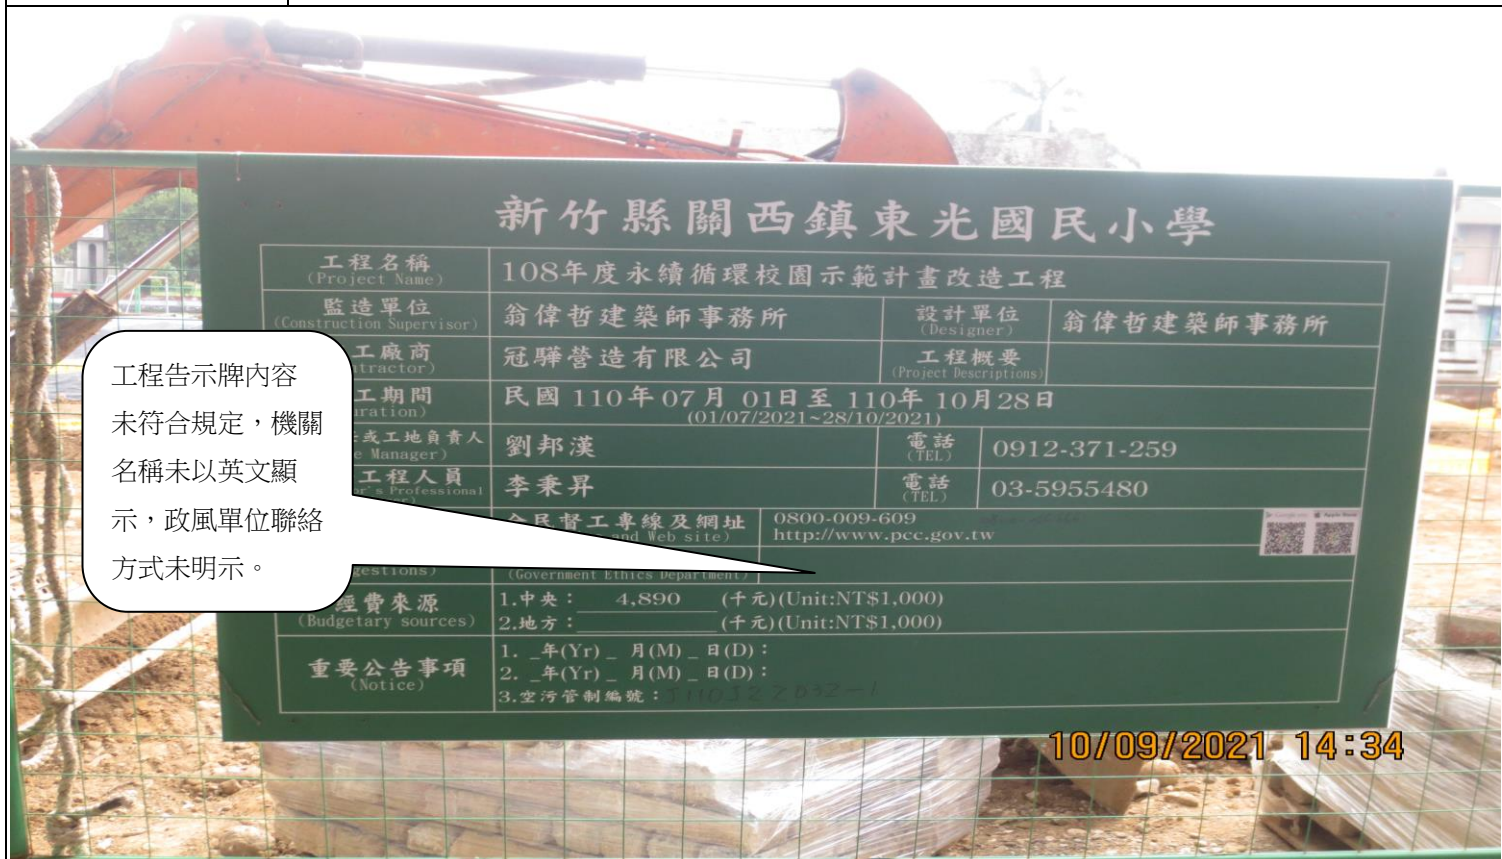
工程告示牌內容未符合規定，機關名稱未以英文顯示，政風單位聯絡方式未明示。

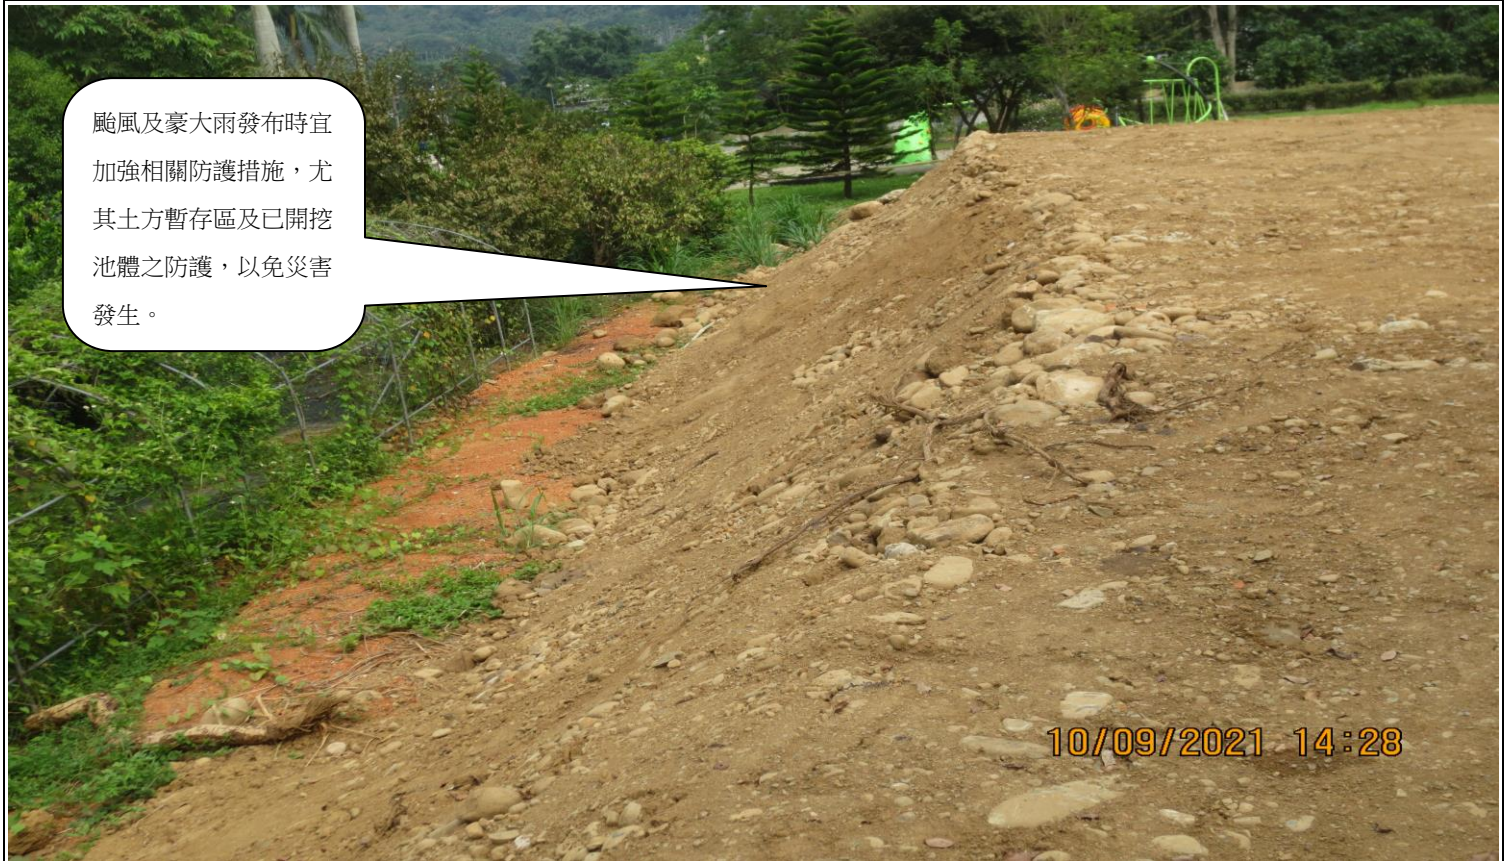
颱風及豪大雨發布時宜加強相關防護措施，尤其土方暫存區及已開挖池體之防護，以免災害發生。

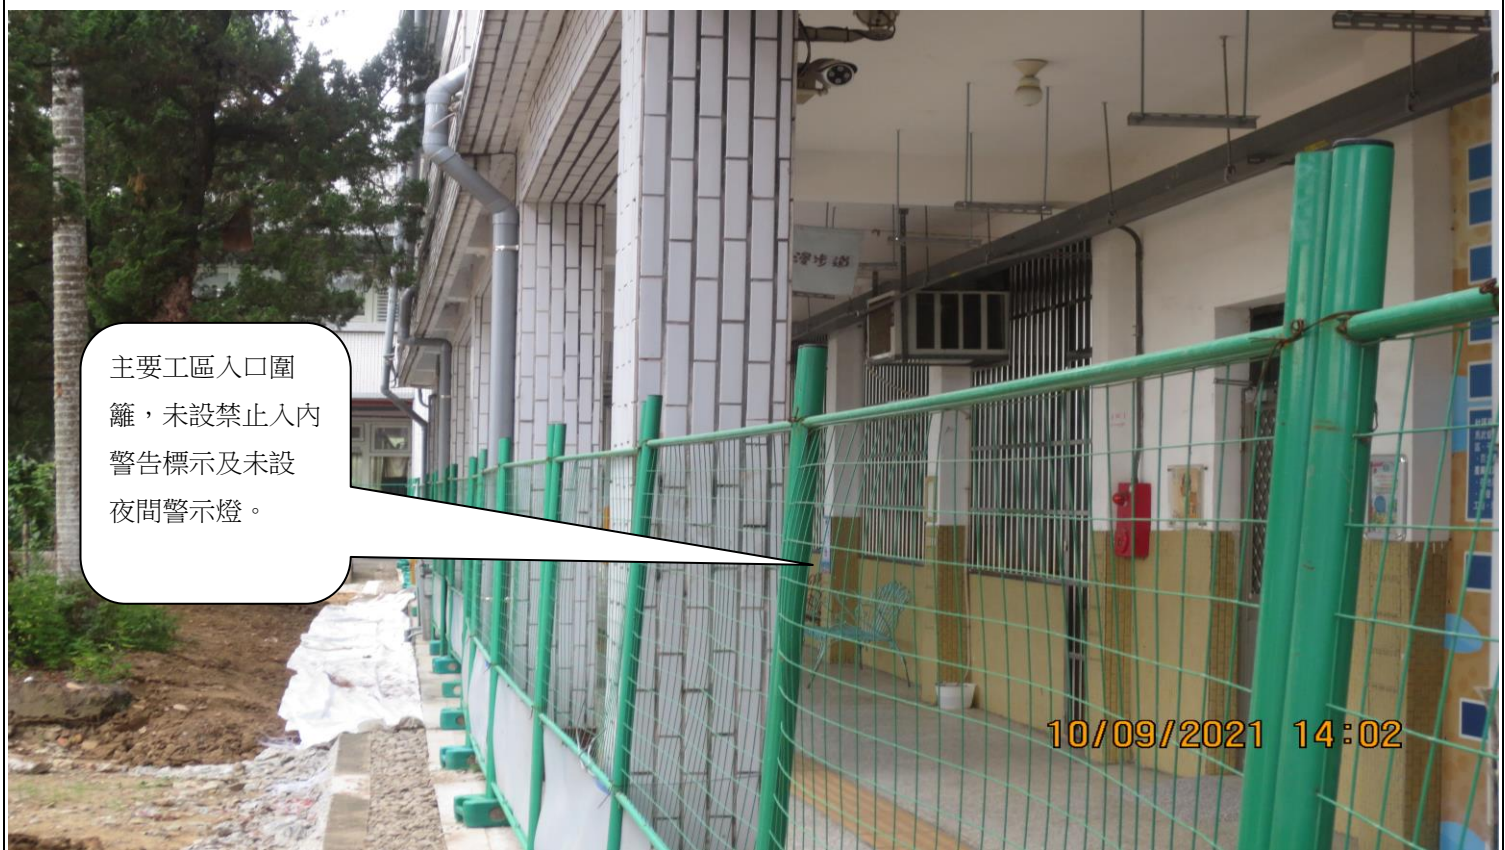
主要工區入口圍籬，未設禁止入內警告標示及未設夜間警示燈。
