## 新竹縣政府工程查核代表照片表

拍攝日期：110.09.08

工程名稱：109 年度新竹縣湖口鄉內生活道路養護整建工程

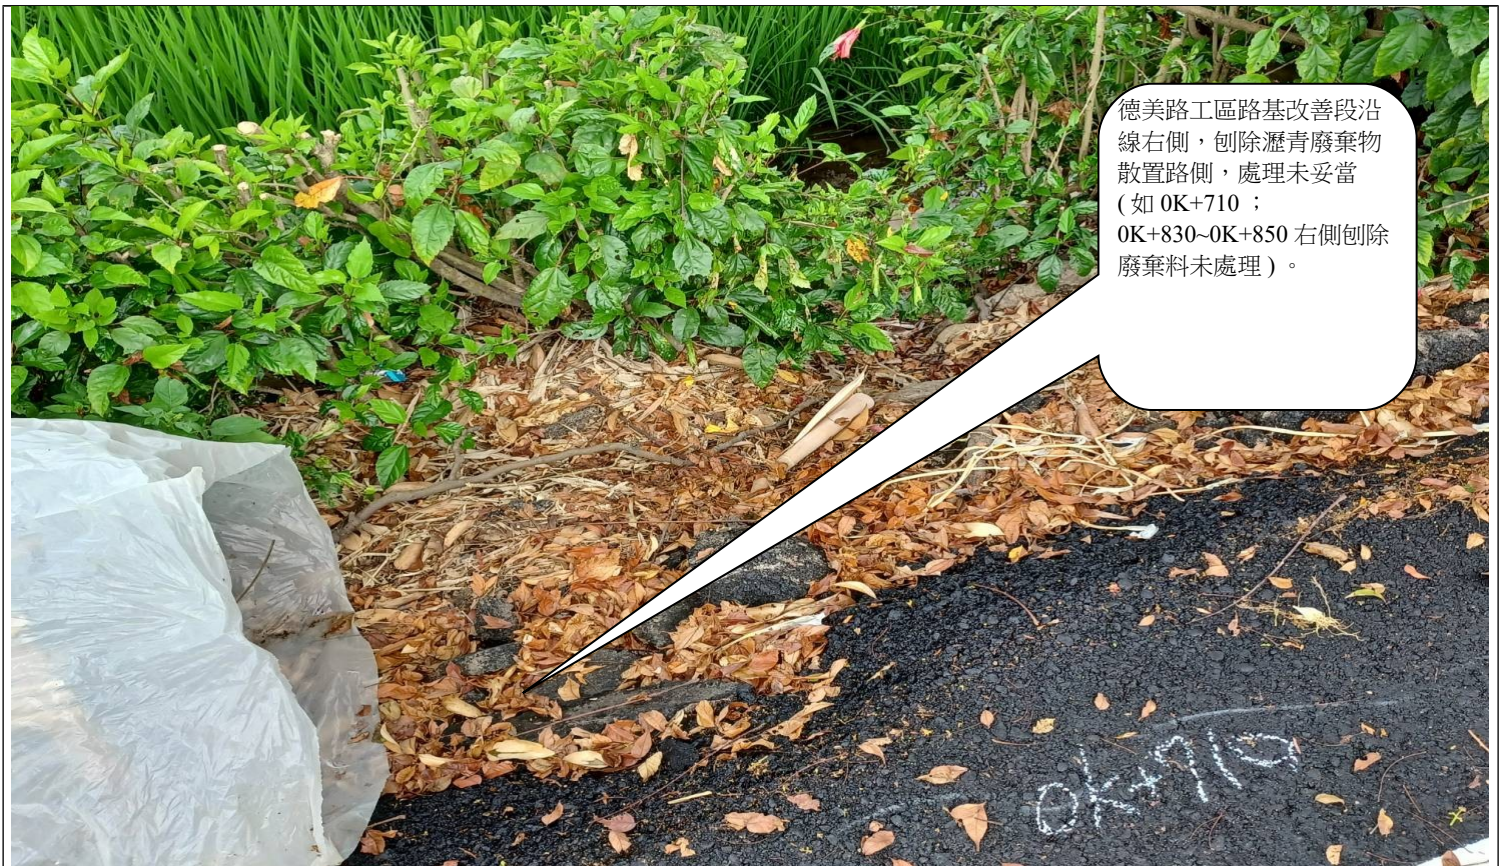
德美路工區路基改善段沿線右側，刨除瀝青廢棄物散置路側，處理未妥當（如 0K+710；0K+830~0K+850 右側刨除廢棄料未處理）。

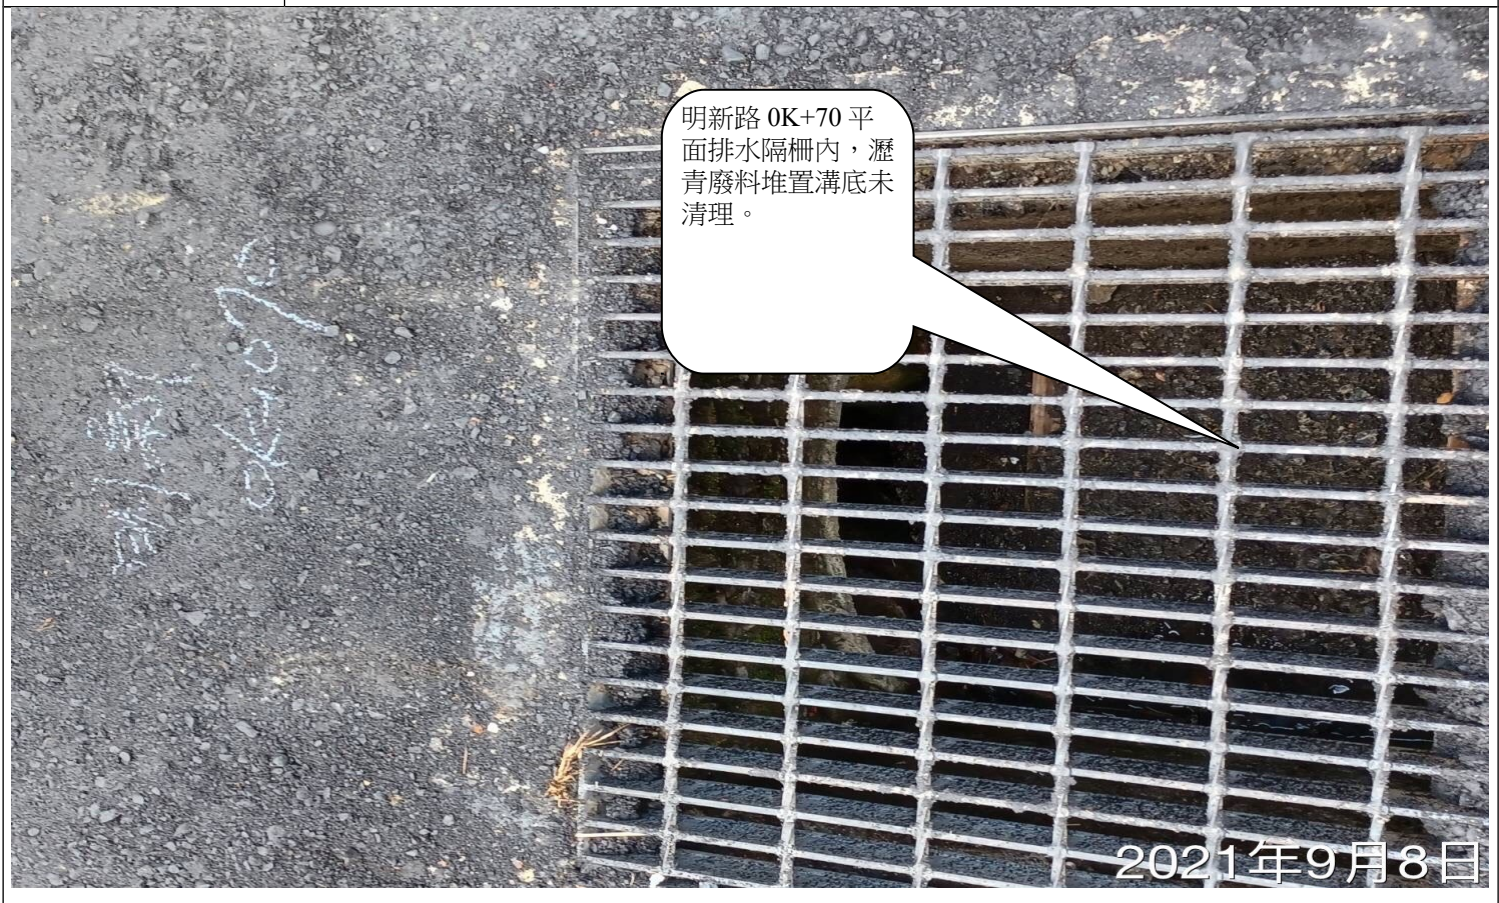
明新路 0K+70 平面排水隔柵內，瀝青廢料堆置溝底未清理。

| 說明 | 明新路 0K+70 平面排水隔柵內，瀝青廢料堆置溝底未清理。 |

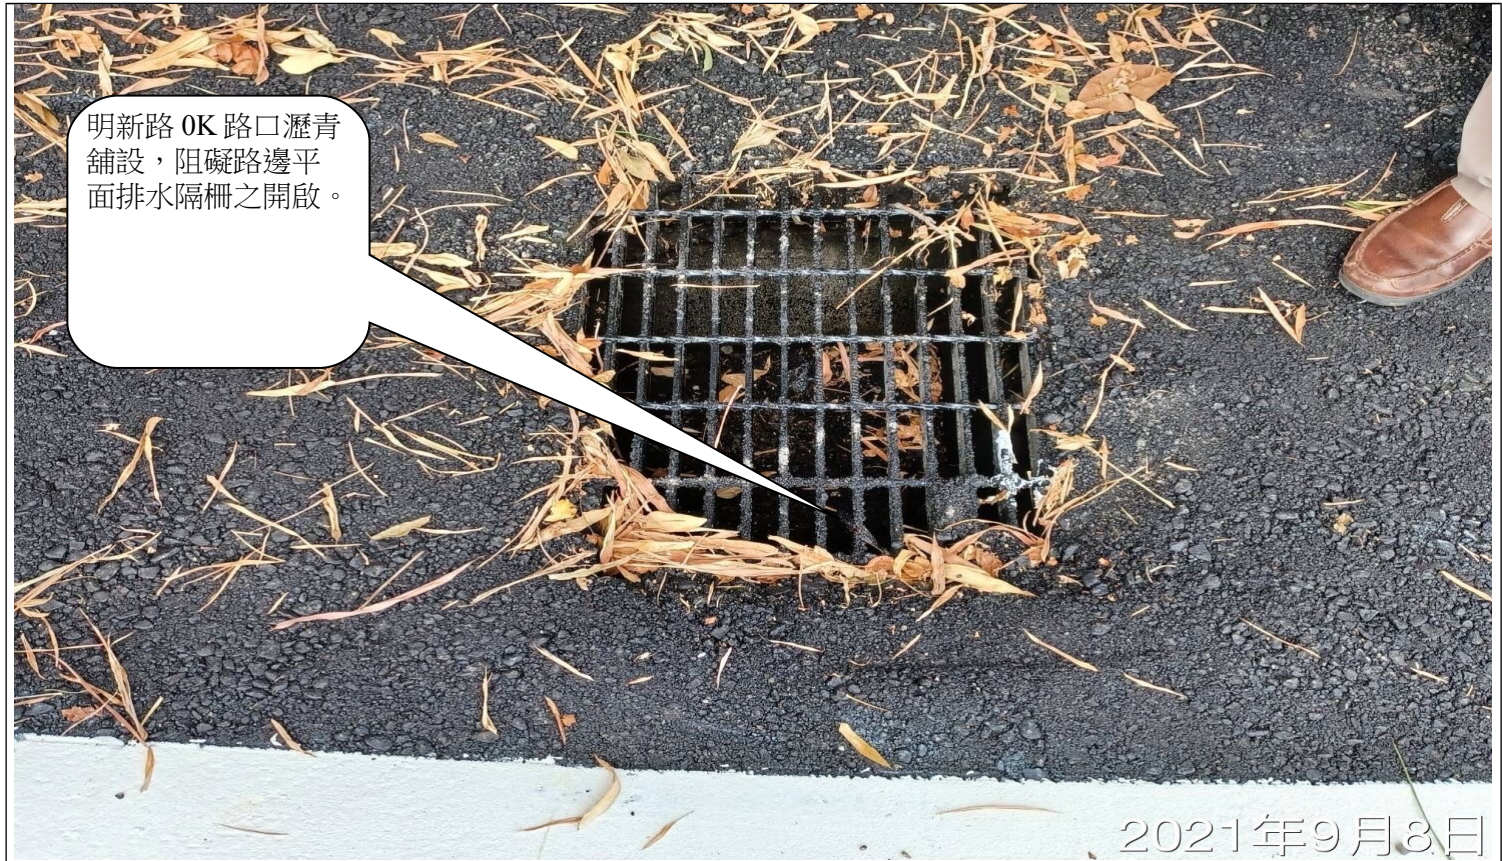
| 說明 | 明新路 0K 路口瀝青鋪設，阻礙路邊平面排水隔柵之開啟。 |

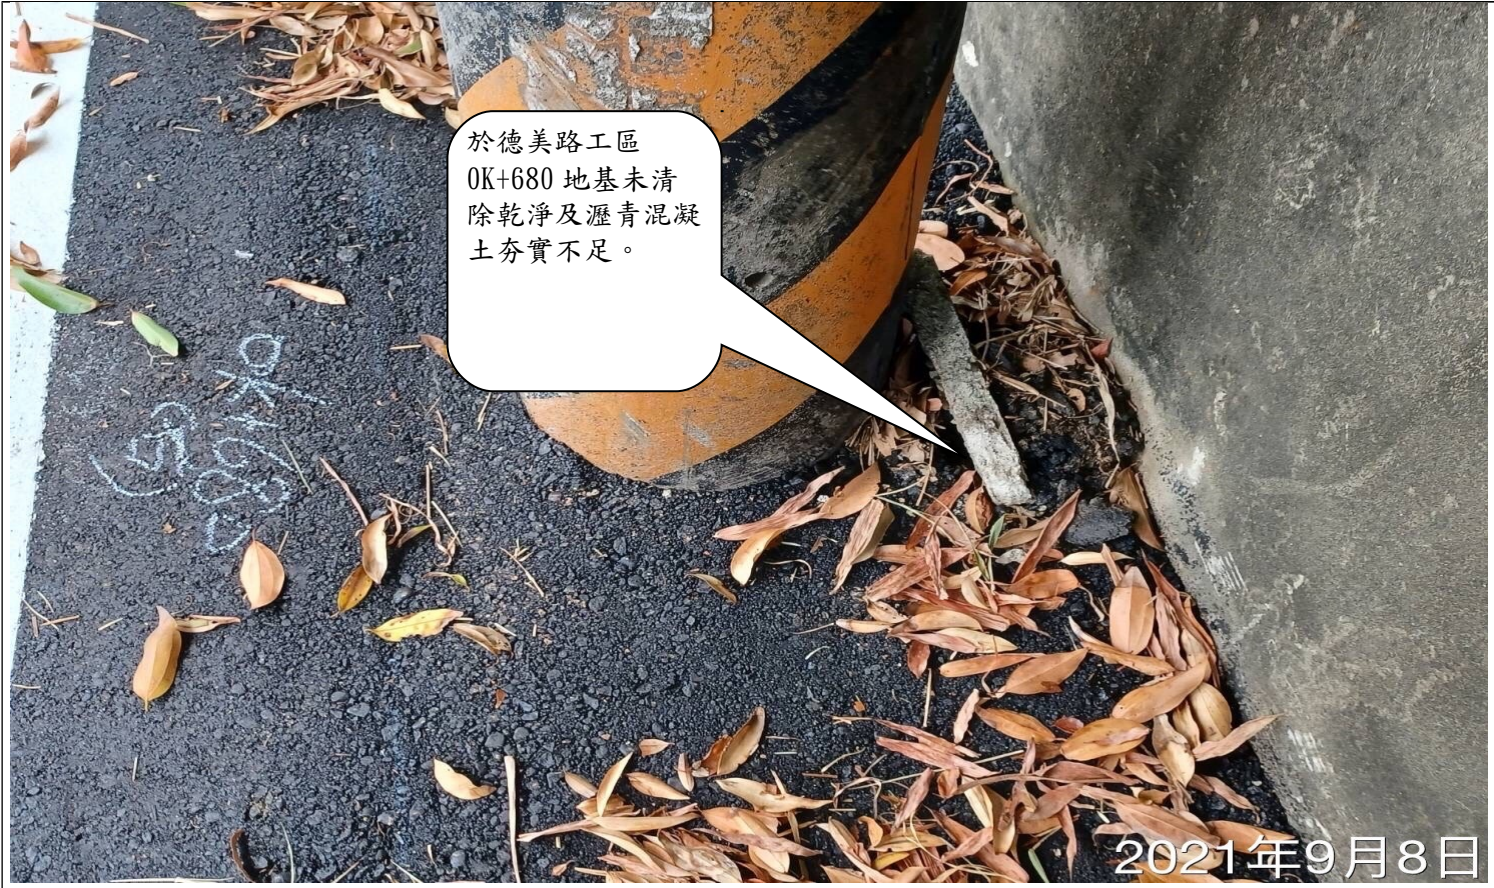
於德美路工區  
0K+680 地基未清  
除乾淨及瀝青混  
凝土夯實不足。

於德美路工區 0K+680 地基未清除乾淨及瀝青混凝土夯實不足。

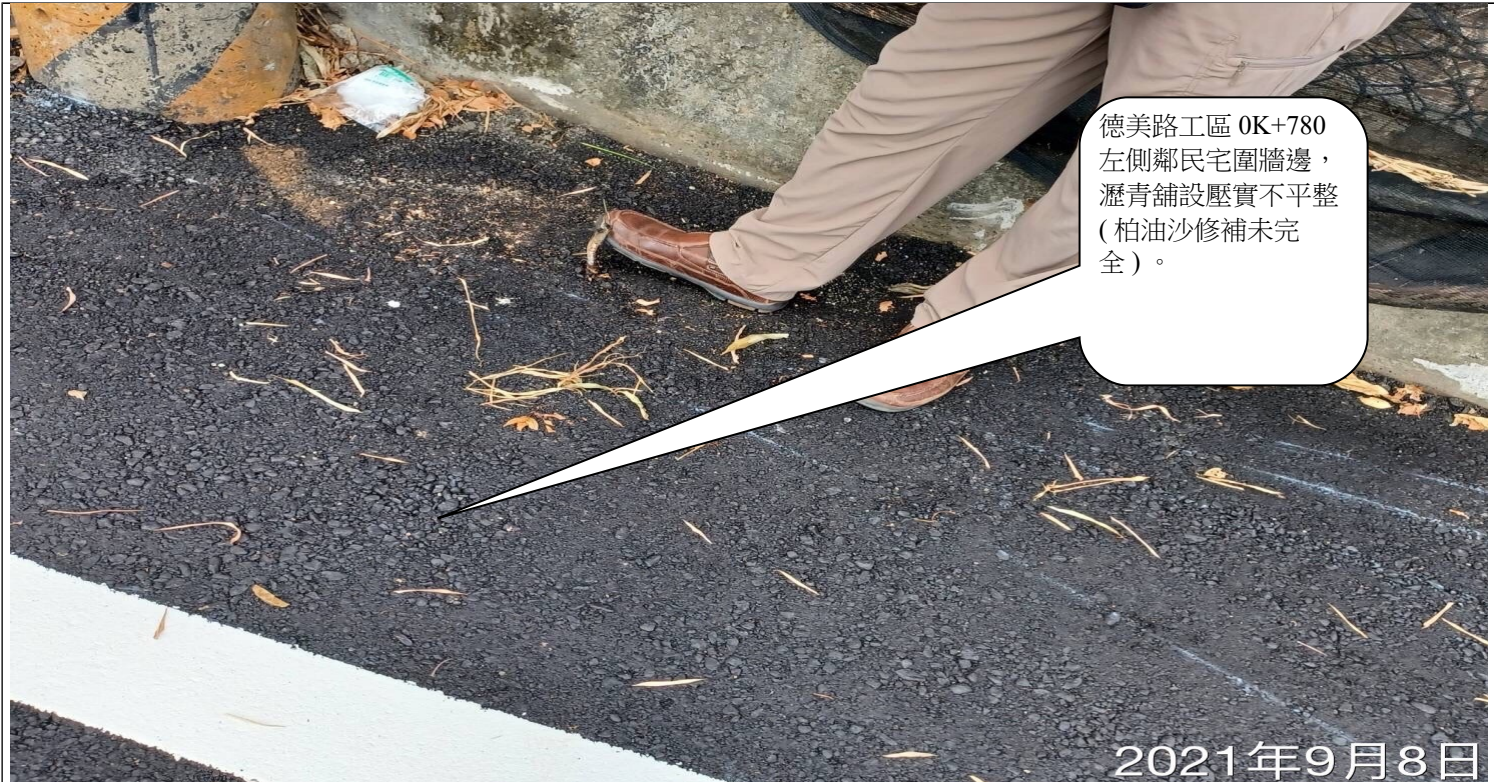
德美路工區 0K+780  
左側鄰民宅圍牆邊，  
瀝青鋪設壓實不平整  
(柏油沙修補未完  
全)。

| 說明 | 德美路工區 0K+780 左側鄰民宅圍牆邊，瀝青鋪設壓實不平整(柏油沙修補未完全)。 |

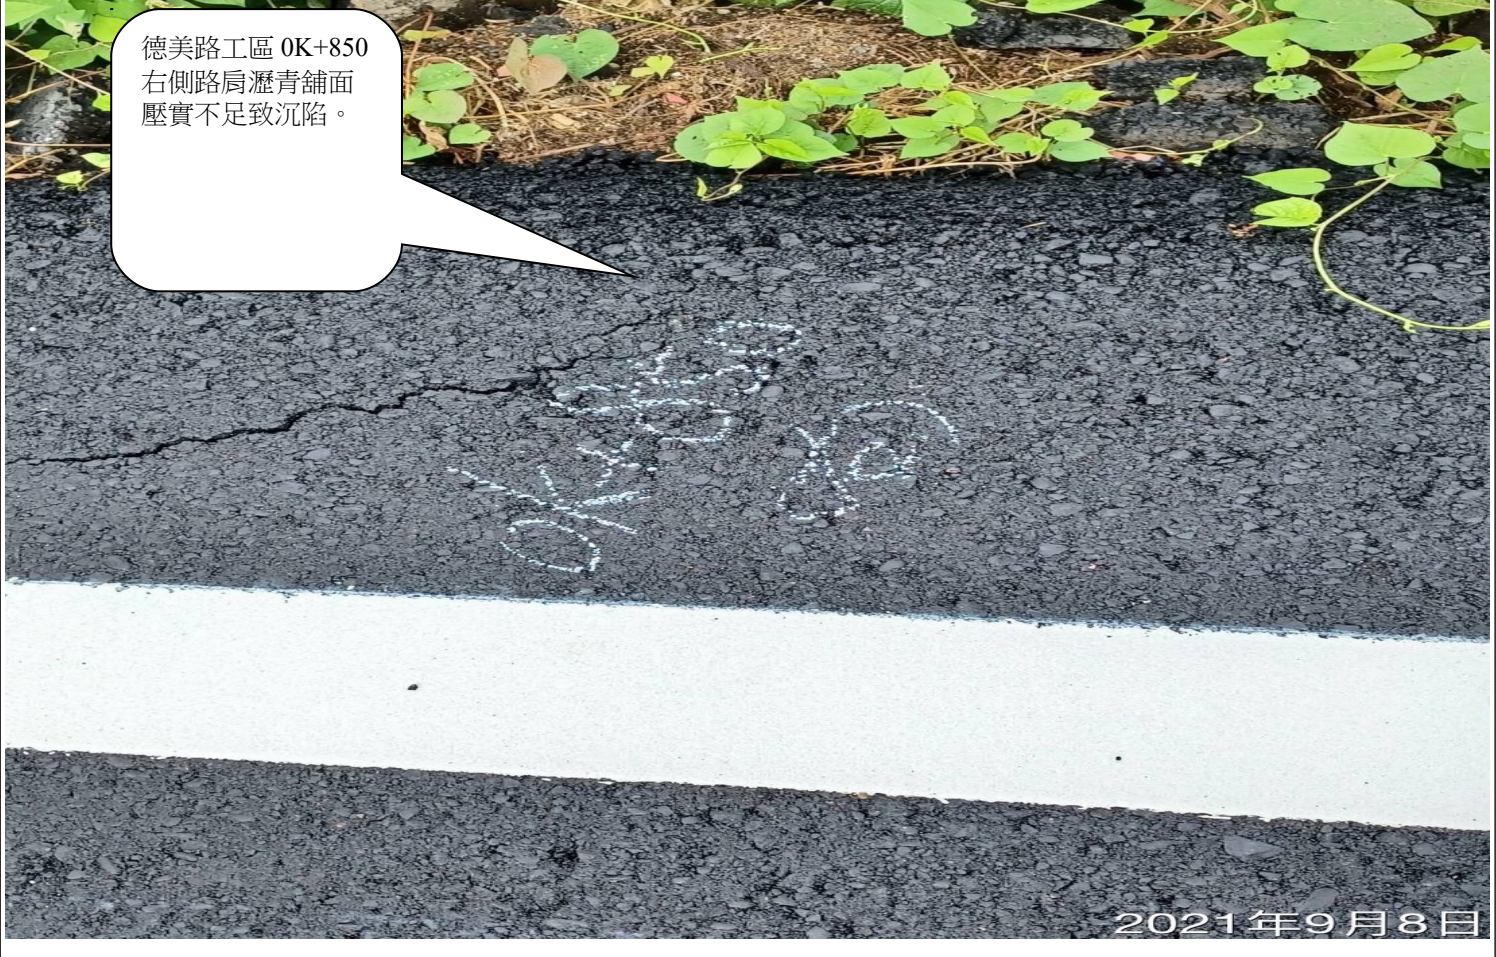
| <p data-bbox="167 168 454 436">德美路工區 0K+850<br/>右側路肩瀝青鋪面<br/>壓實不足致沉陷。</p> | <p data-bbox="1173 1052 1548 1086">2021年9月8日</p> |
| 說明 | 德美路工區 0K+850 右側路肩瀝青鋪面壓實不足致沉陷。 |

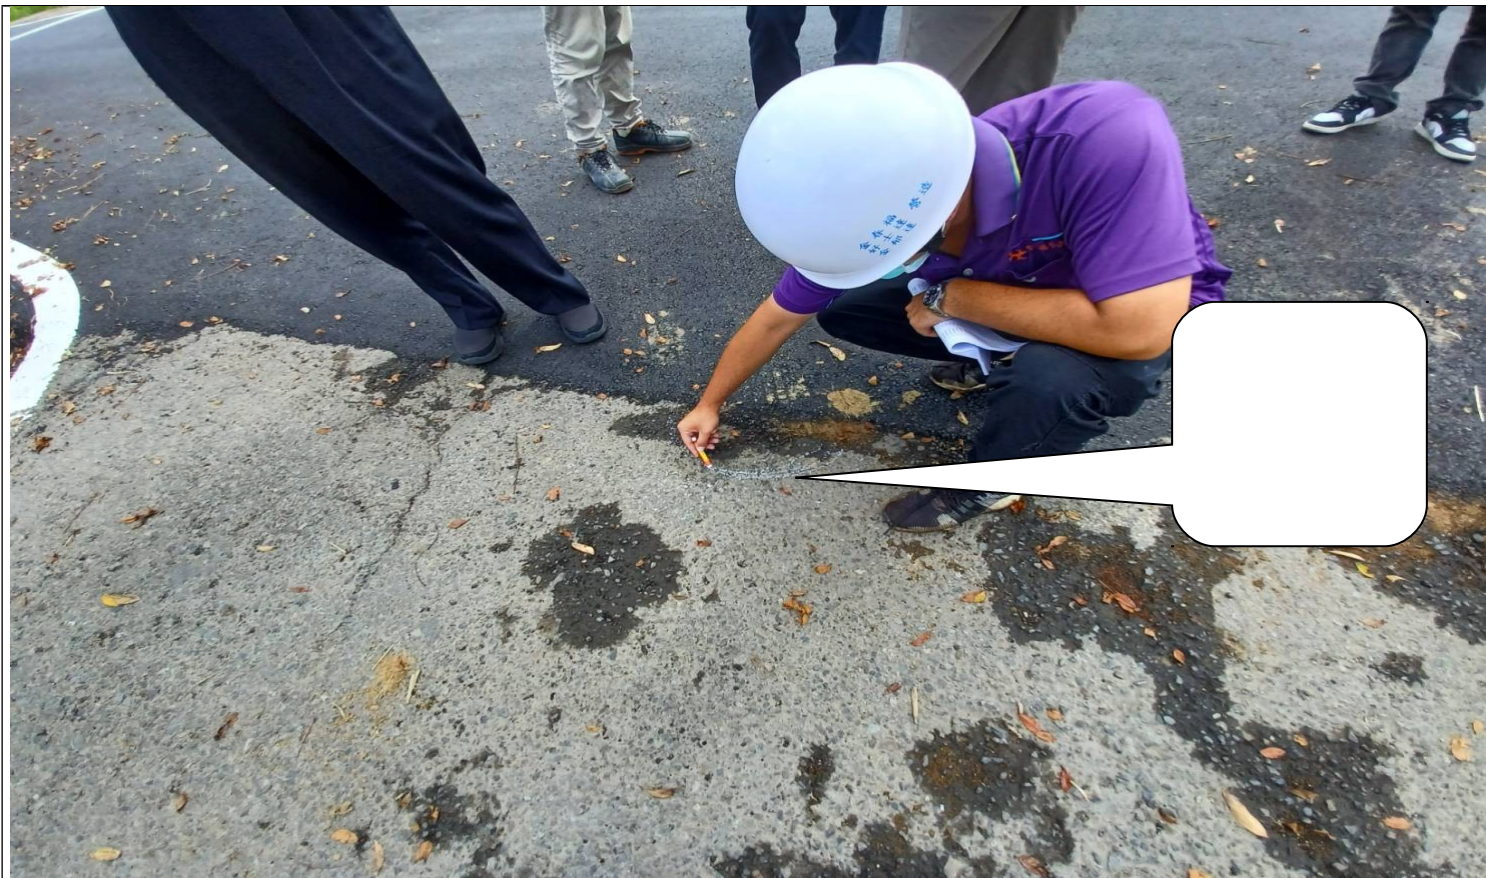
德美路 0K+720 右側與橫向農路銜接分界點，農路局部凹洞建議予以補平。

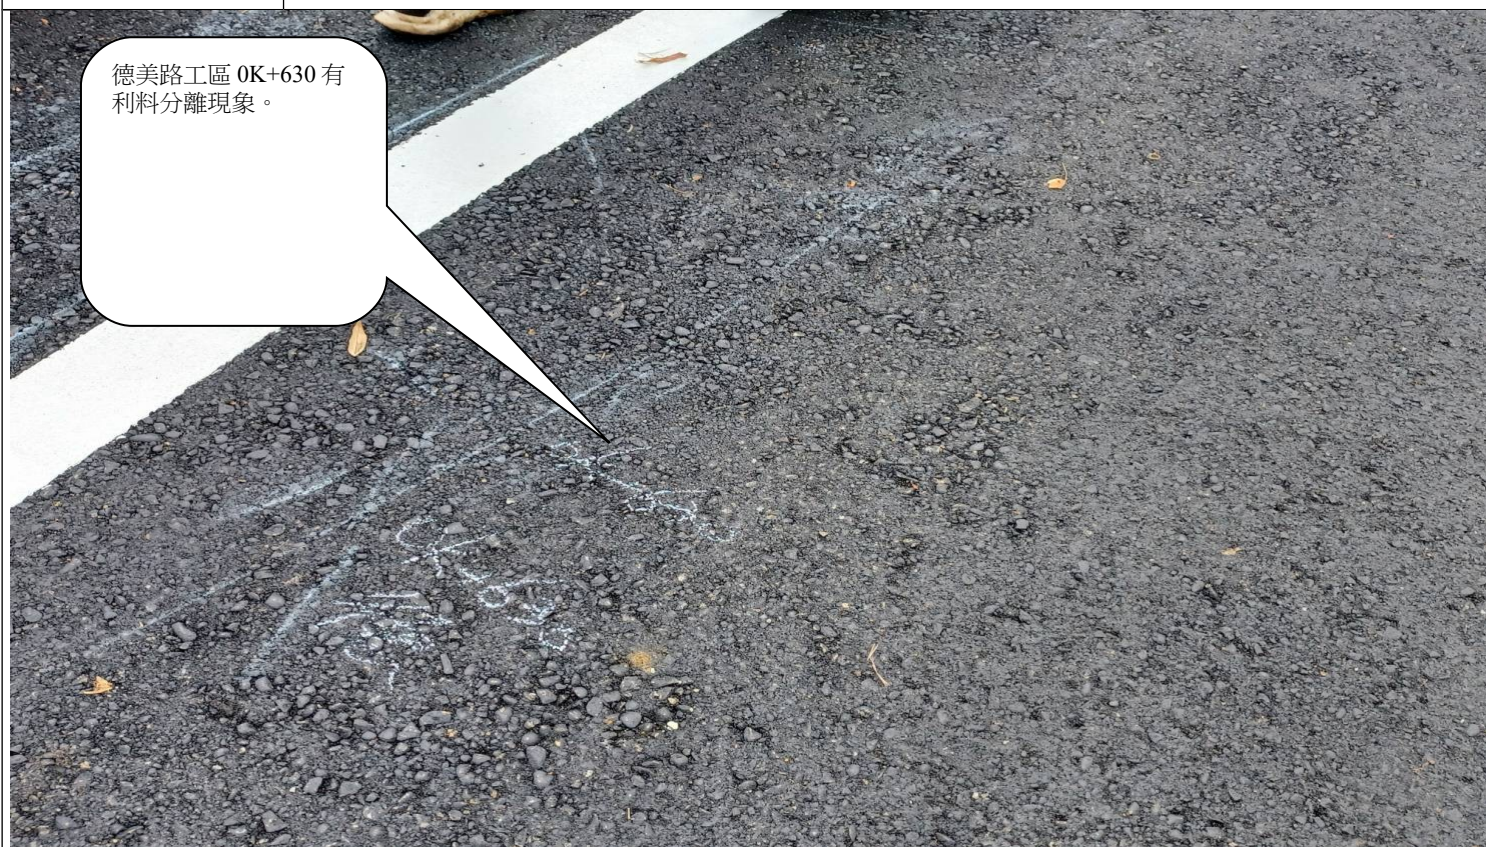
德美路工區 0K+630 有利料分離現象。

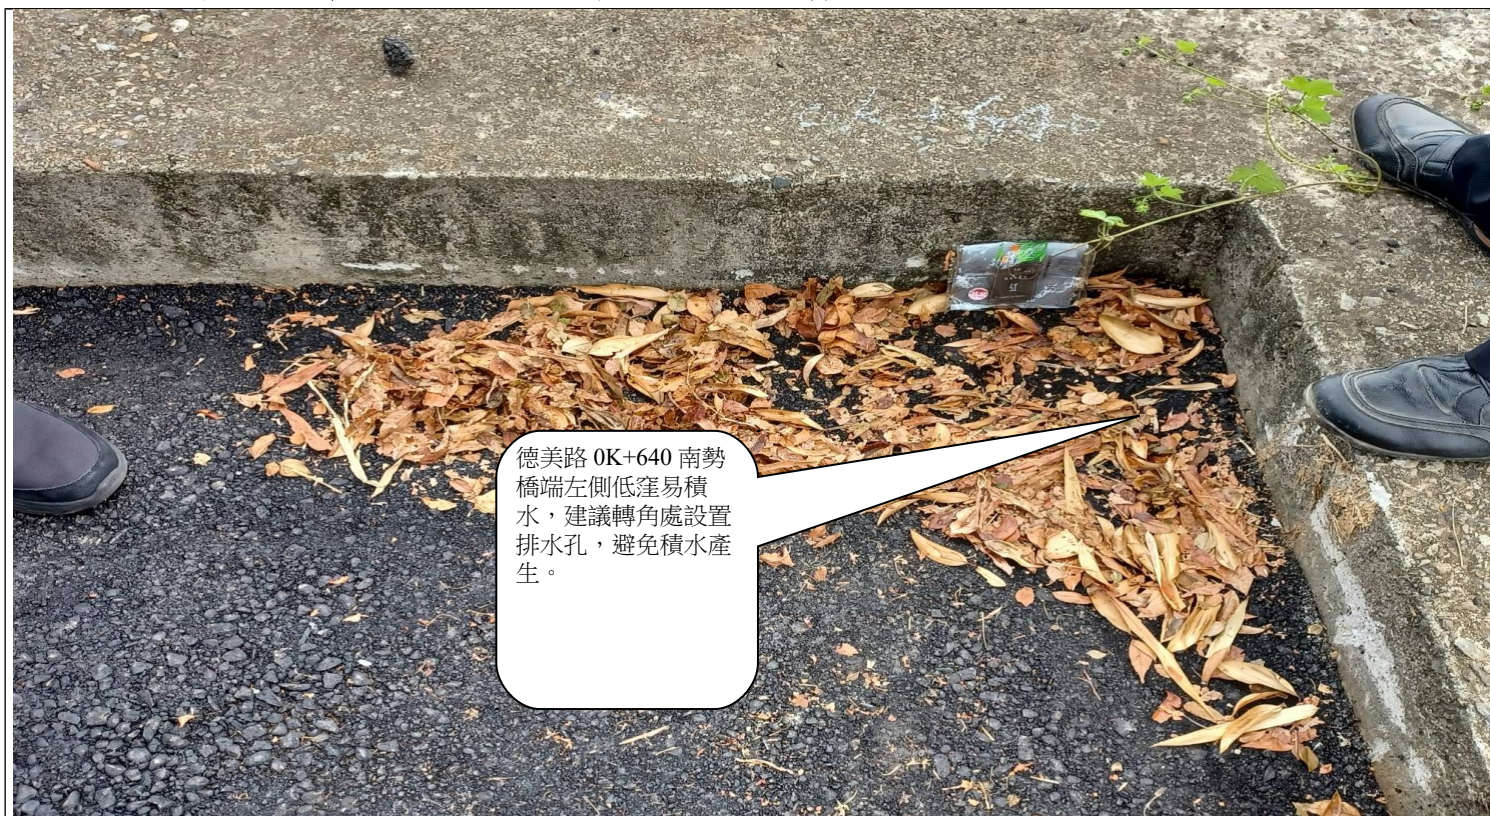
德美路 0K+640 南勢橋端左側低窪易積水，建議轉角處設置排水孔，避免積水產生。

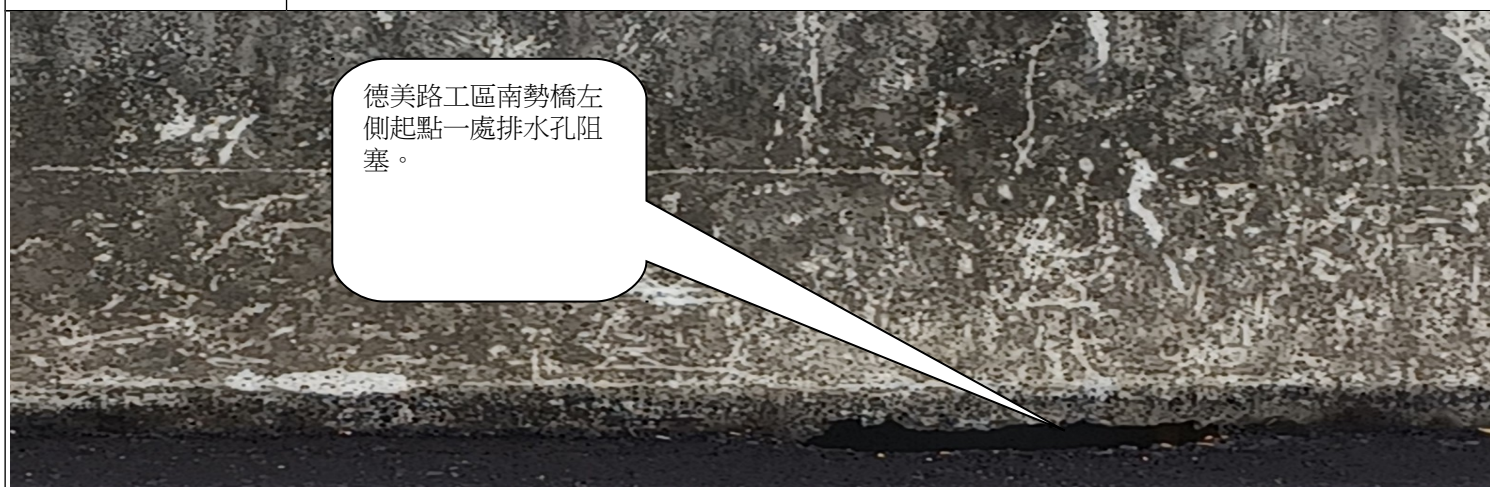
德美路工區南勢橋左側起點一處排水孔阻塞。
