## 新竹縣政府工程查核代表照片表

拍攝日期：110.09.13

工程名稱：中崙里縣政九路(光明九路及光明六路間)西側人行道改善工程

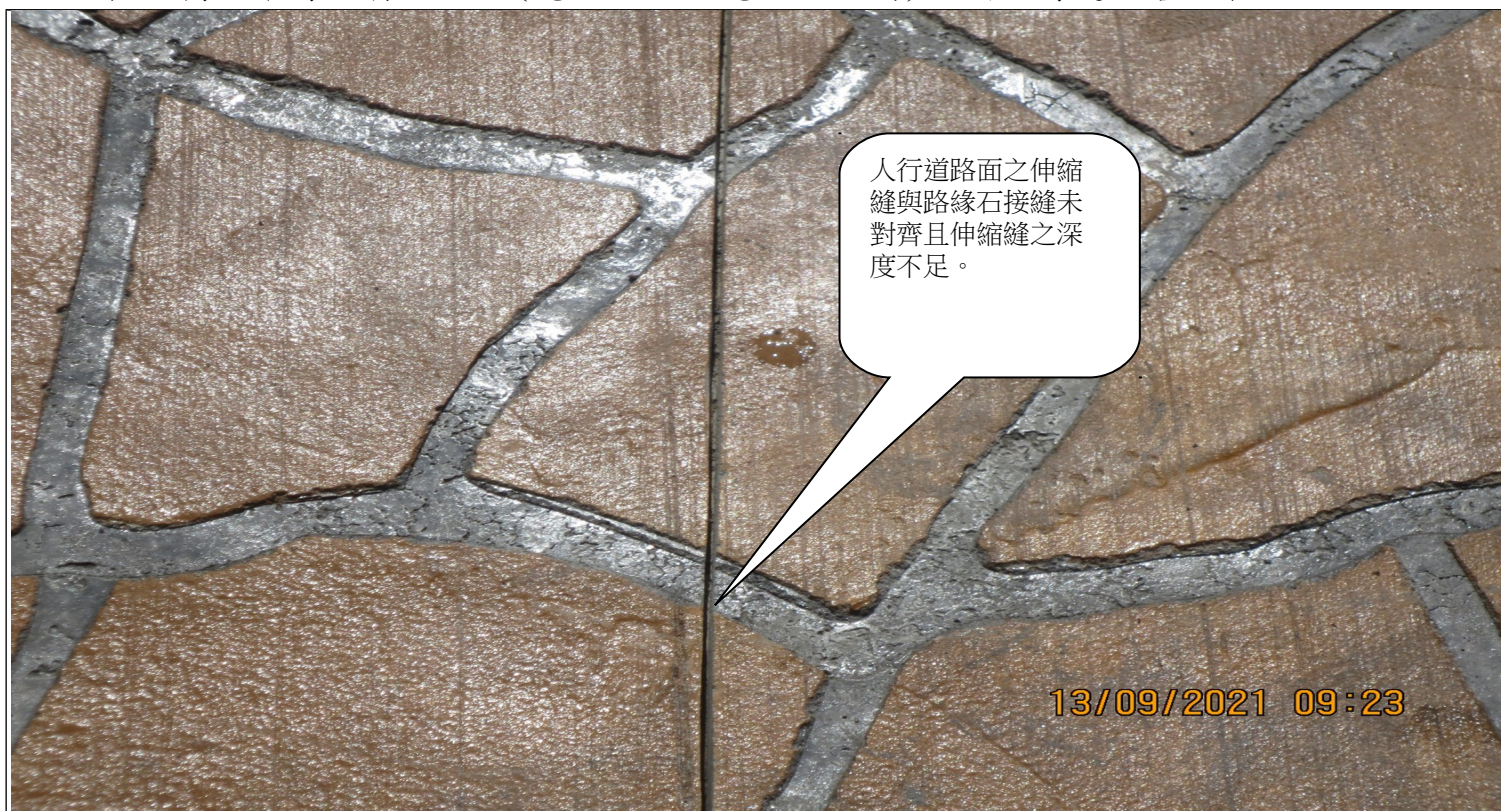
人行道路面之伸縮縫與路緣石接縫未對齊且伸縮縫之深度不足。

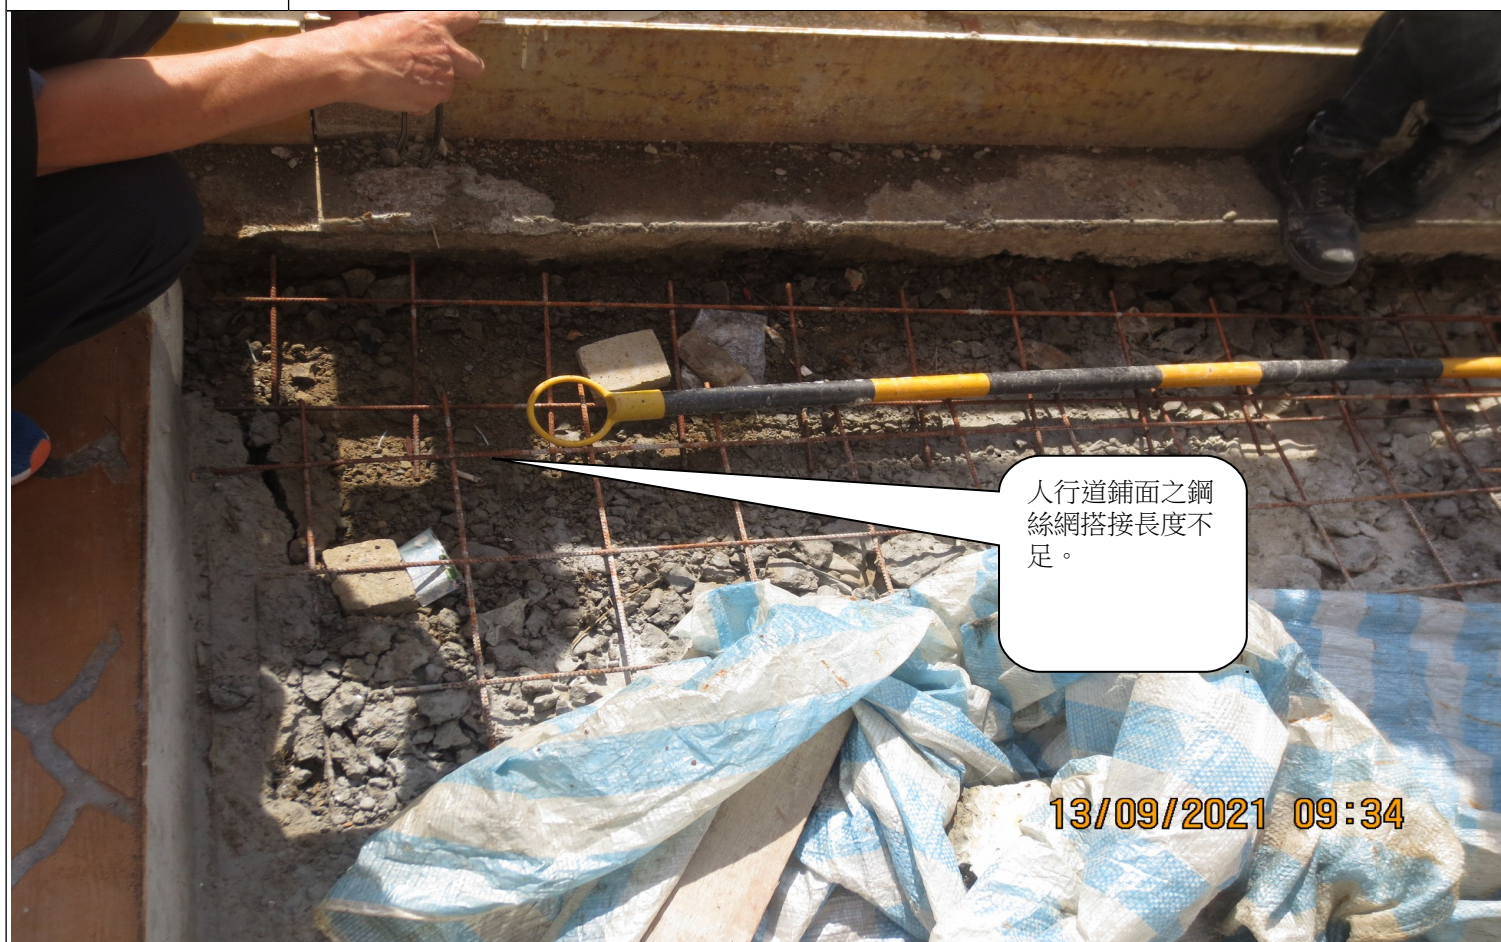
| 說明 | 人行道鋪面之鋼絲網搭接長度不足。 |

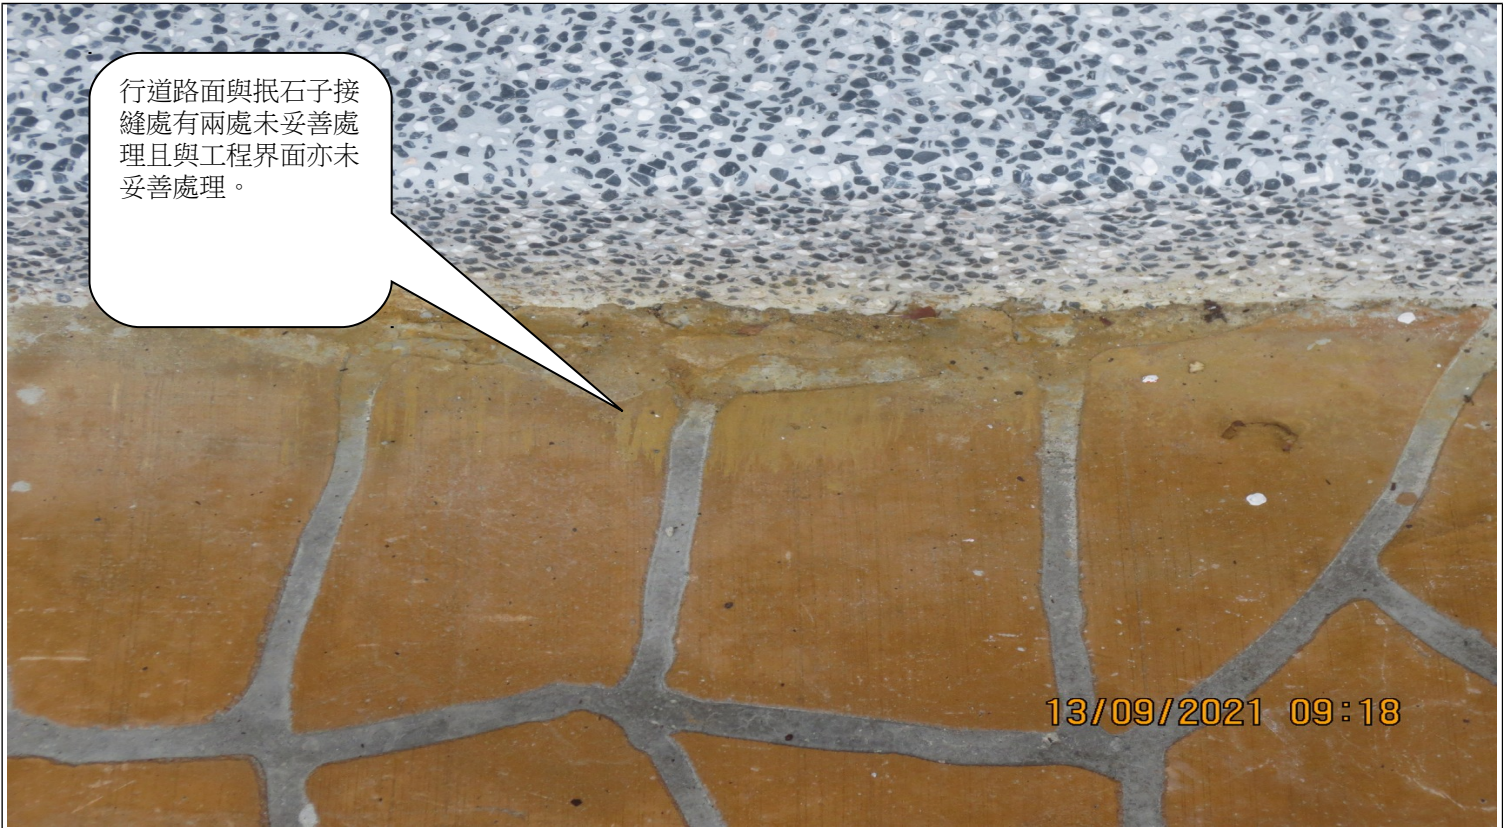
| 說明 | 行道路面與坻石子接縫處有兩處未妥善處理且與工程界面亦未妥善處理。 |

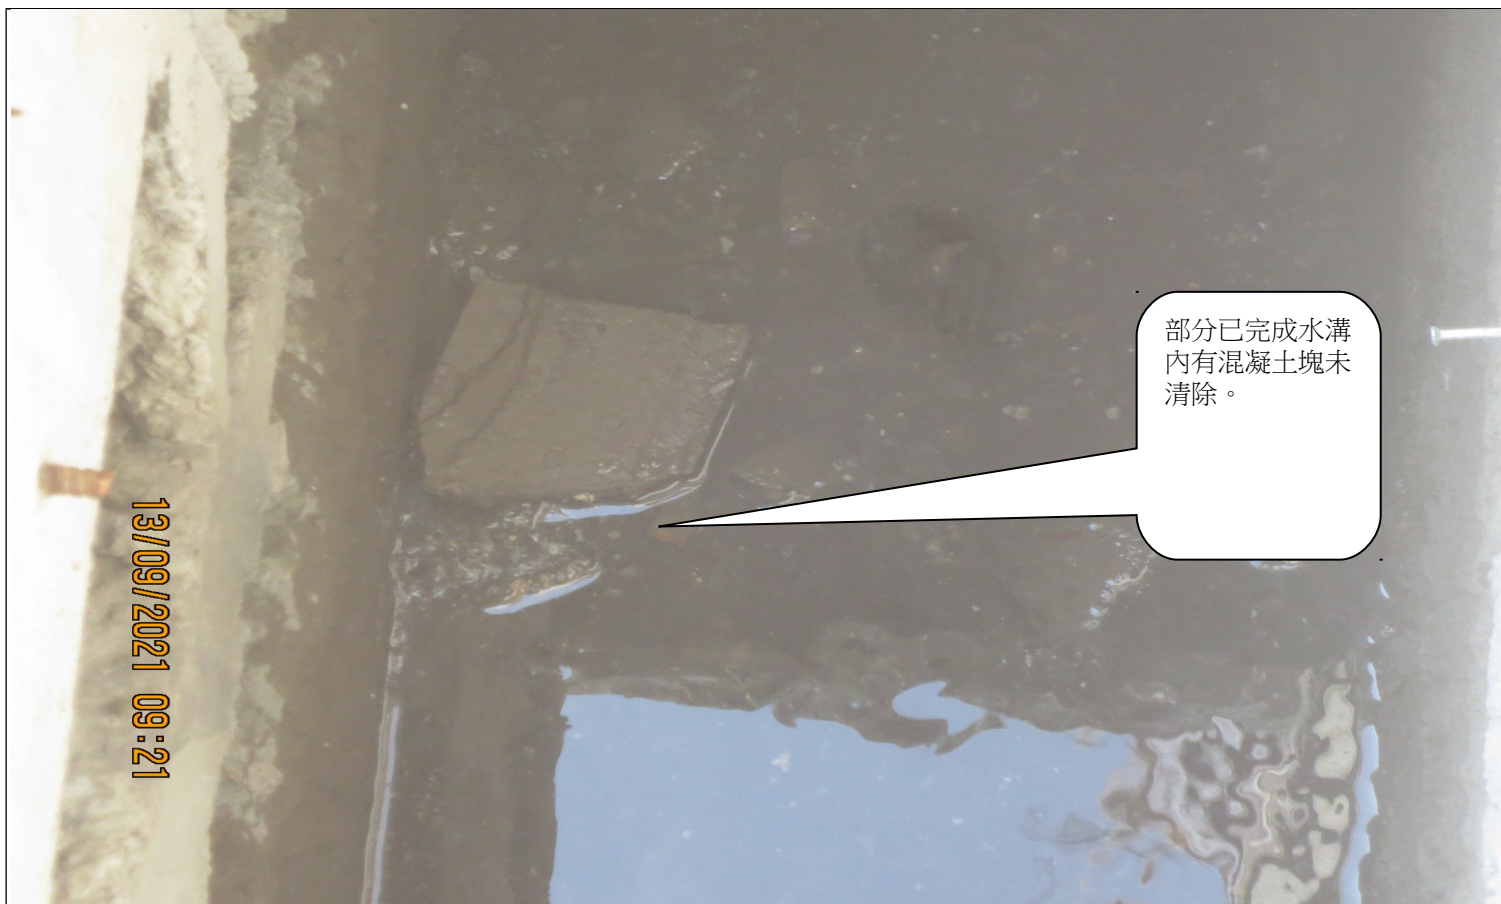
部分已完成水溝內有混凝土塊未清除。

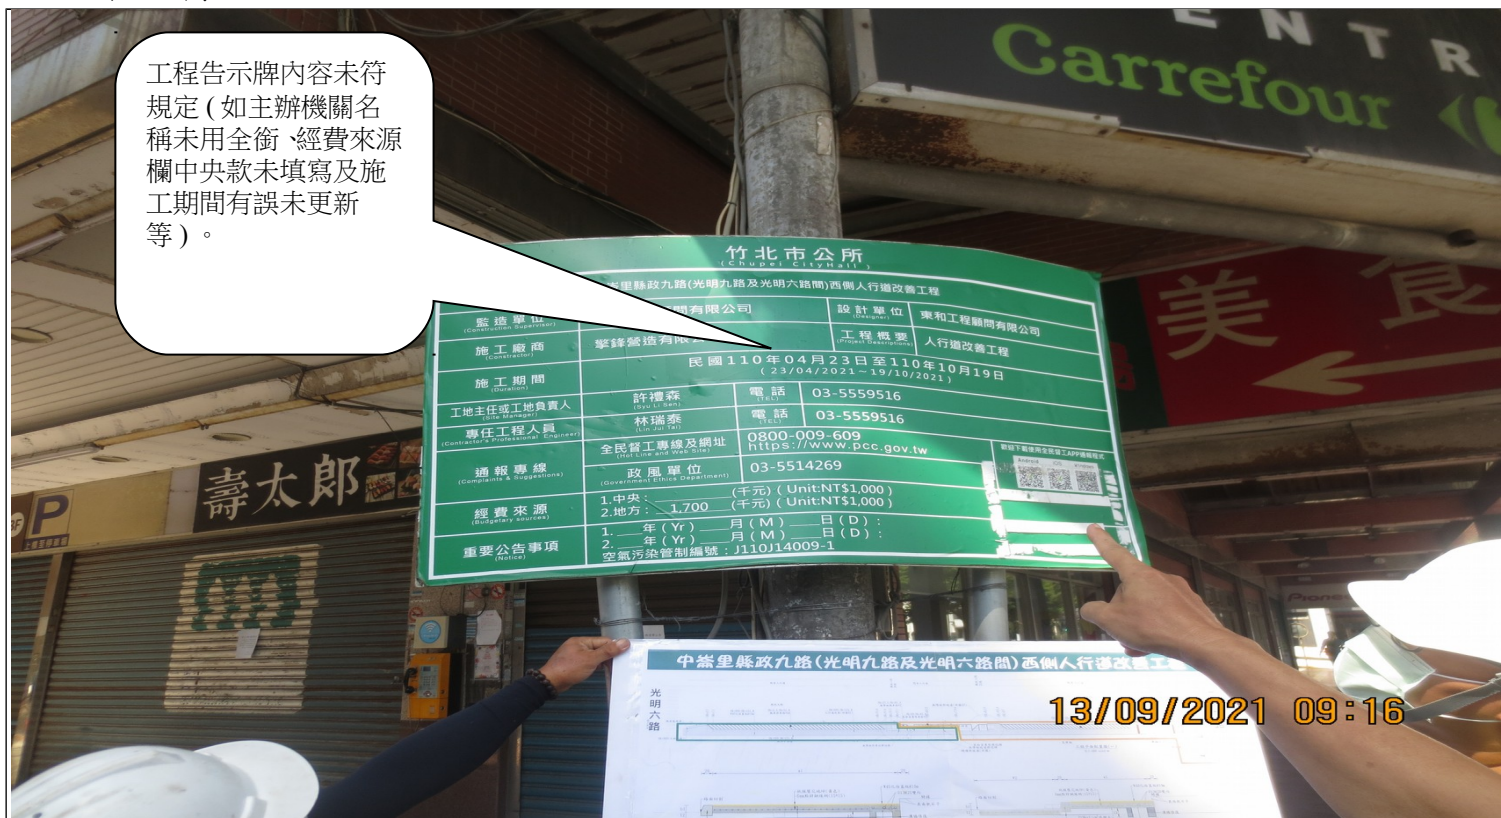
工程告示牌內容未符規定(如主辦機關名稱未用全銜、經費來源欄中央款未填寫及施工期間有誤未更新等)。

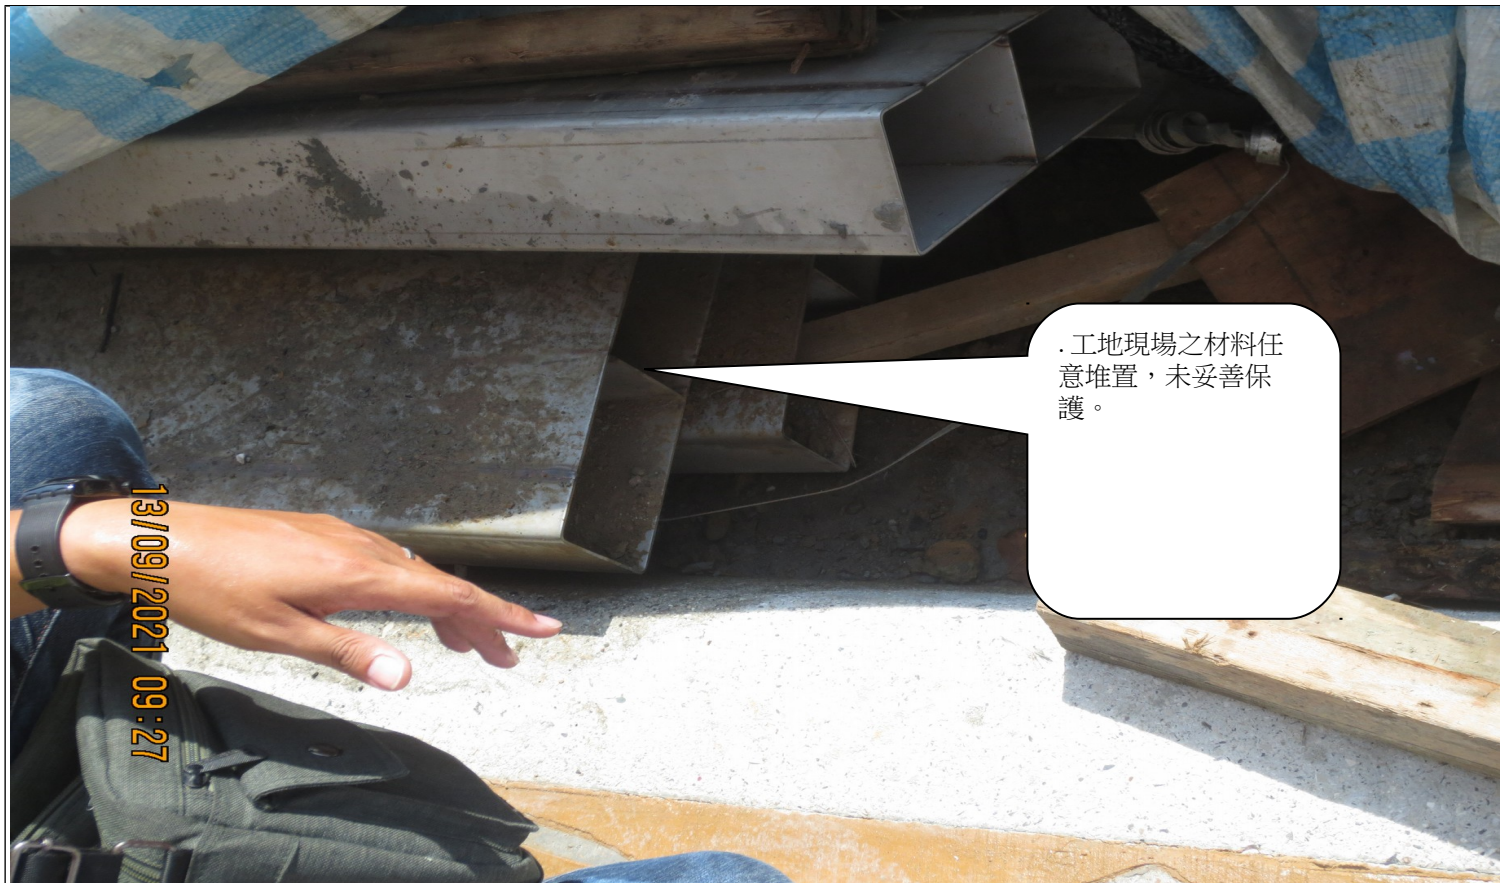
. 工地現場之材料任意堆置，未妥善保護。
