# 新竹縣政府工程查核代表照片表

拍攝日期：110.09.13

工程名稱：中崙里縣政九路(光明九路及光明六路間)西側人行道改善工程

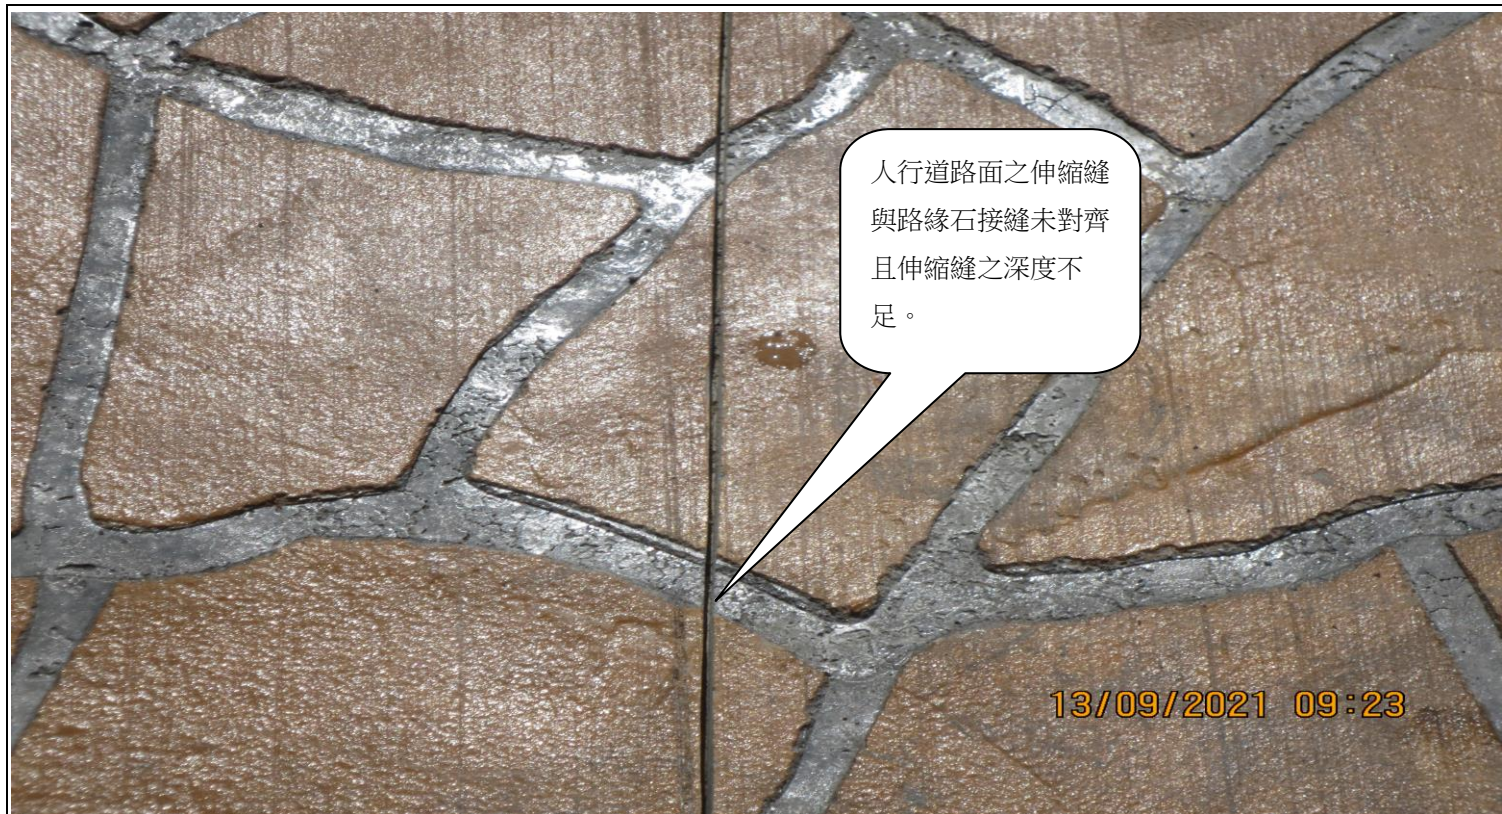
人行道路面之伸縮縫與路緣石接縫未對齊且伸縮縫之深度不足。

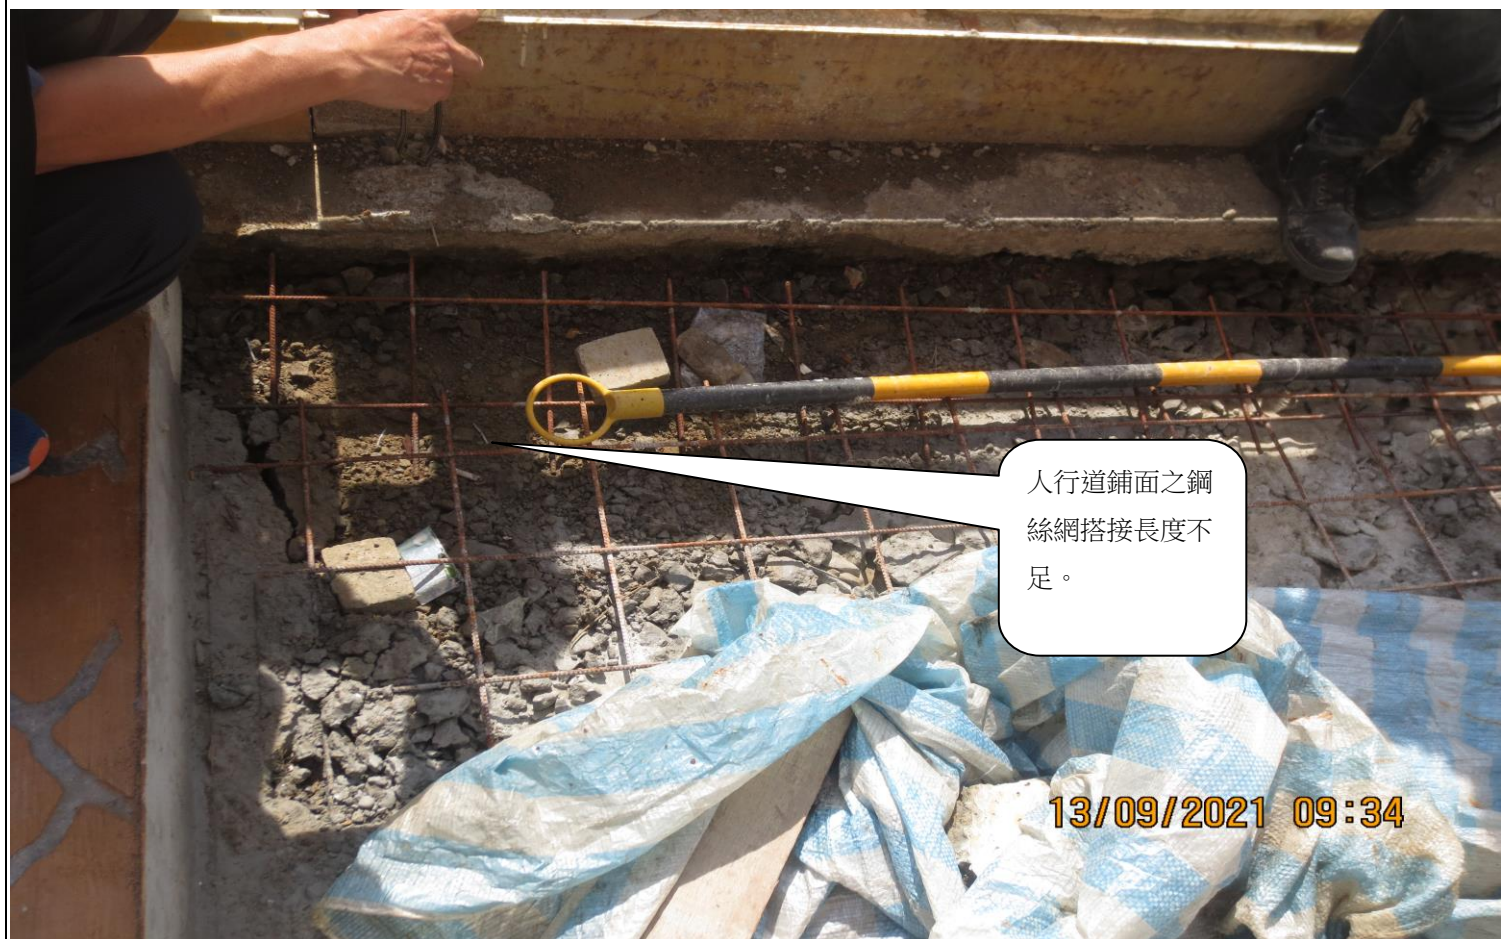
人行道鋪面之鋼絲網搭接長度不足。

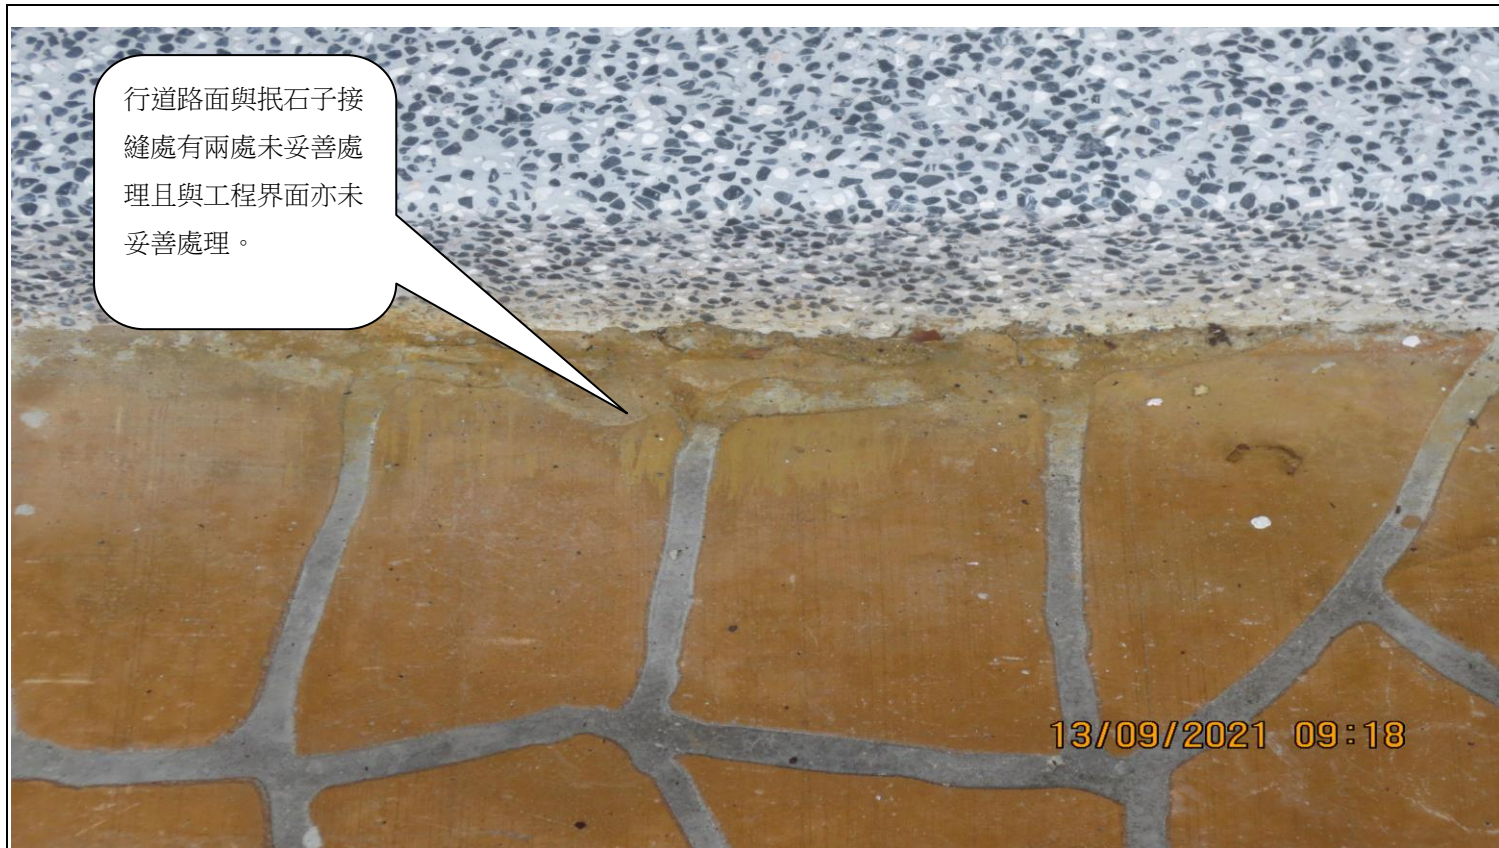
行道路面與抵石子接縫處有兩處未妥善處理且與工程界面亦未妥善處理。

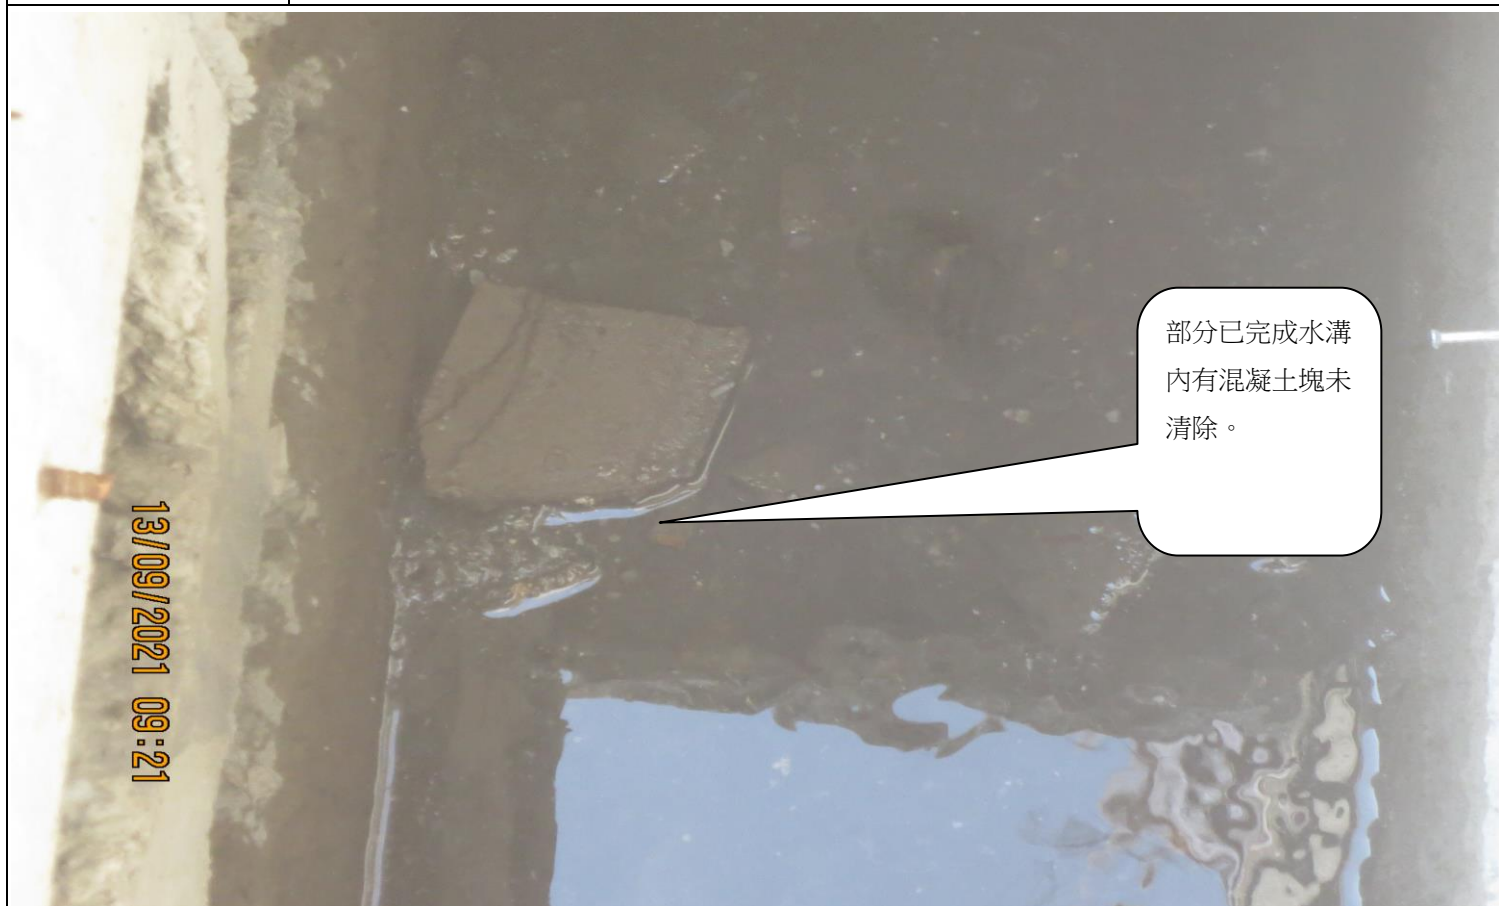
部分已完成水溝內有混凝土塊未清除。

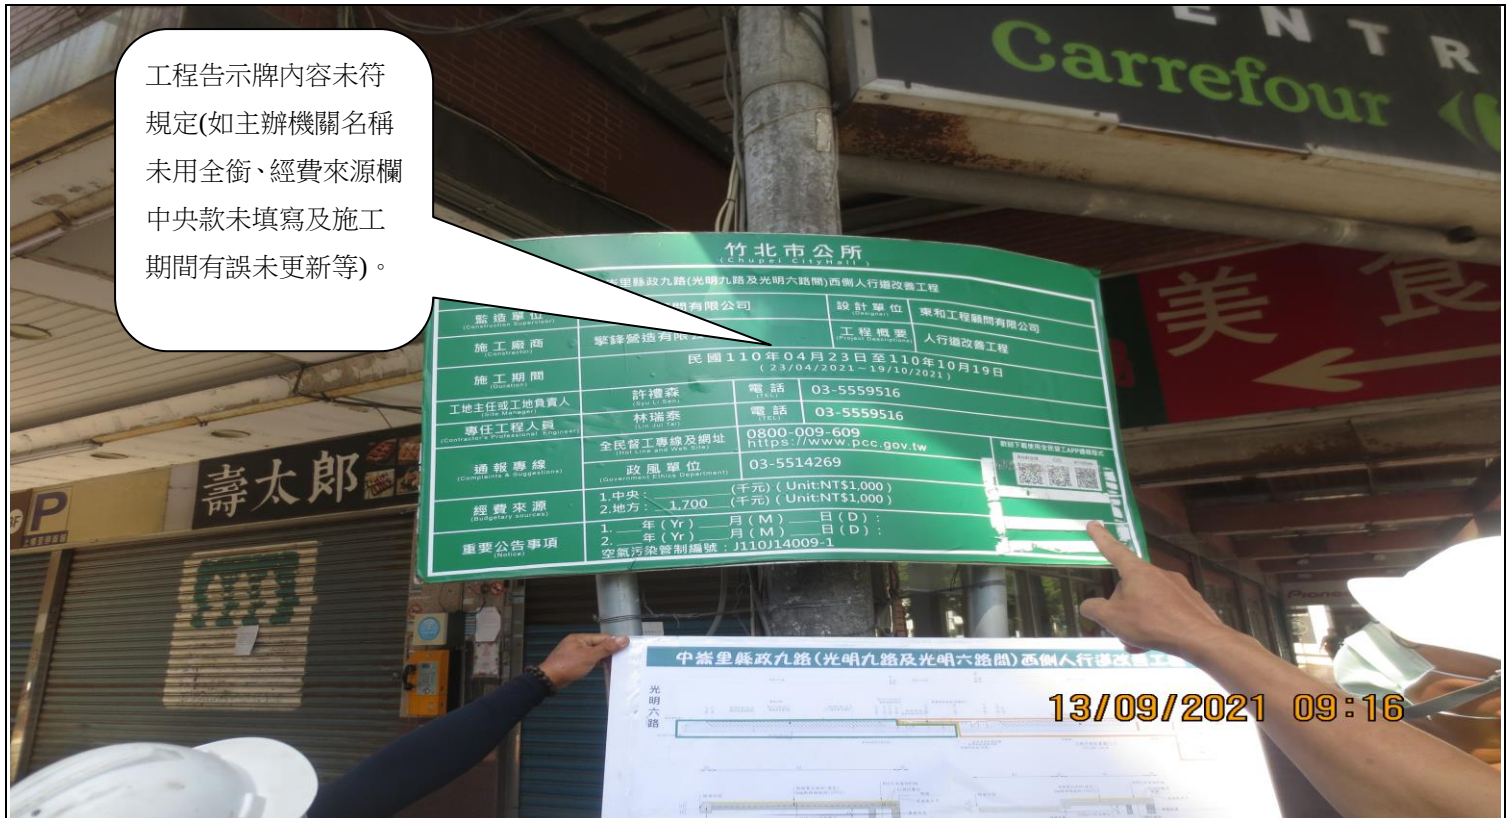
工程告示牌內容未符規定(如主辦機關名稱未用全銜、經費來源欄中央款未填寫及施工期間有誤未更新等)。

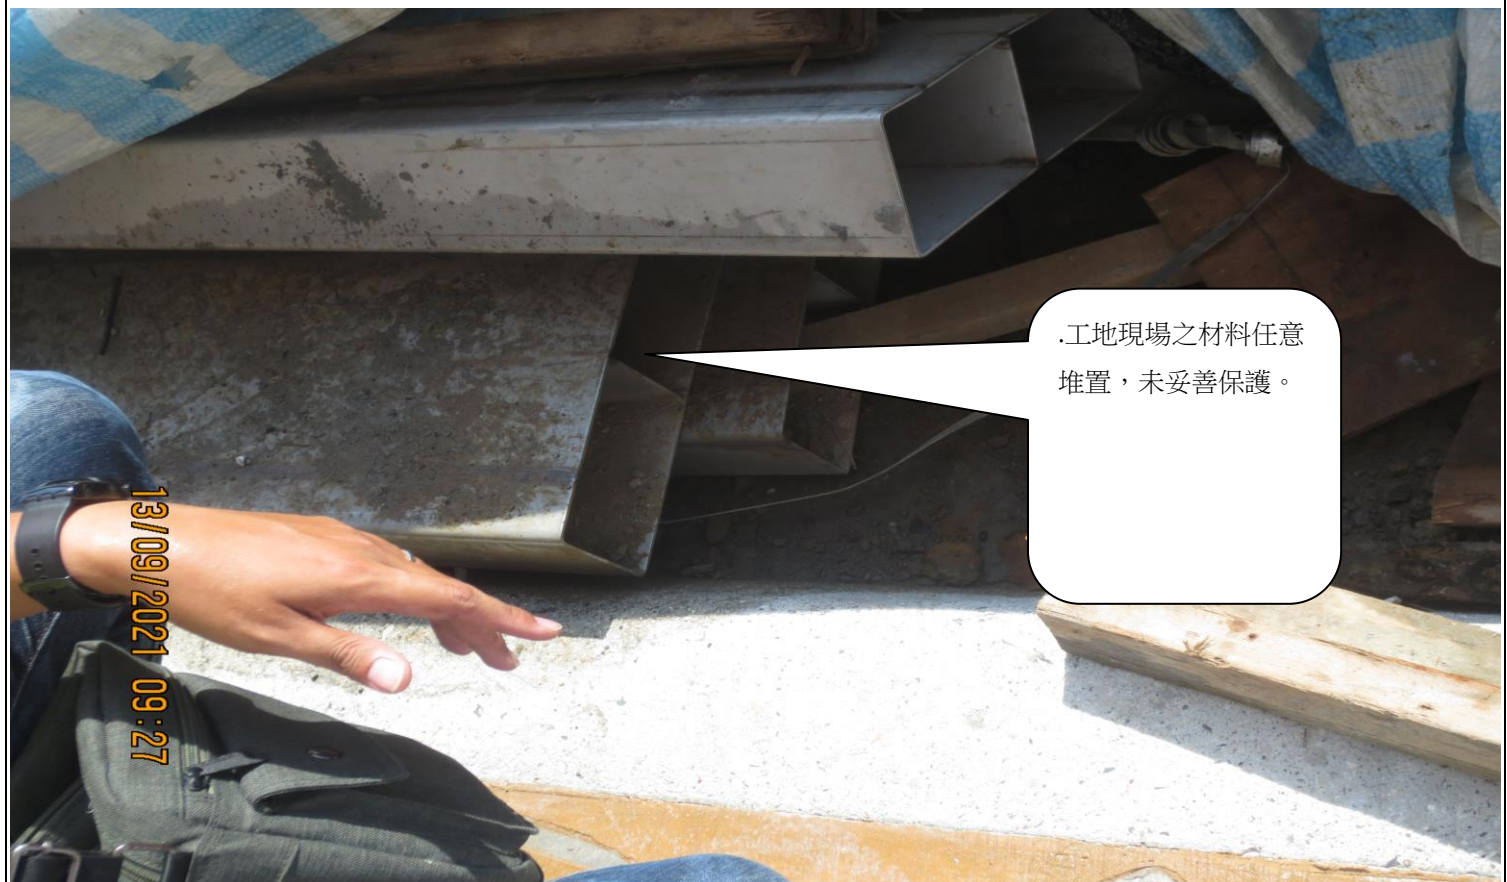
工地現場之材料任意堆置，未妥善保護。
