# 新竹縣政府工程查核代表照片表

拍攝日期：110.09.27

工程名稱：德卡利道路改善工程

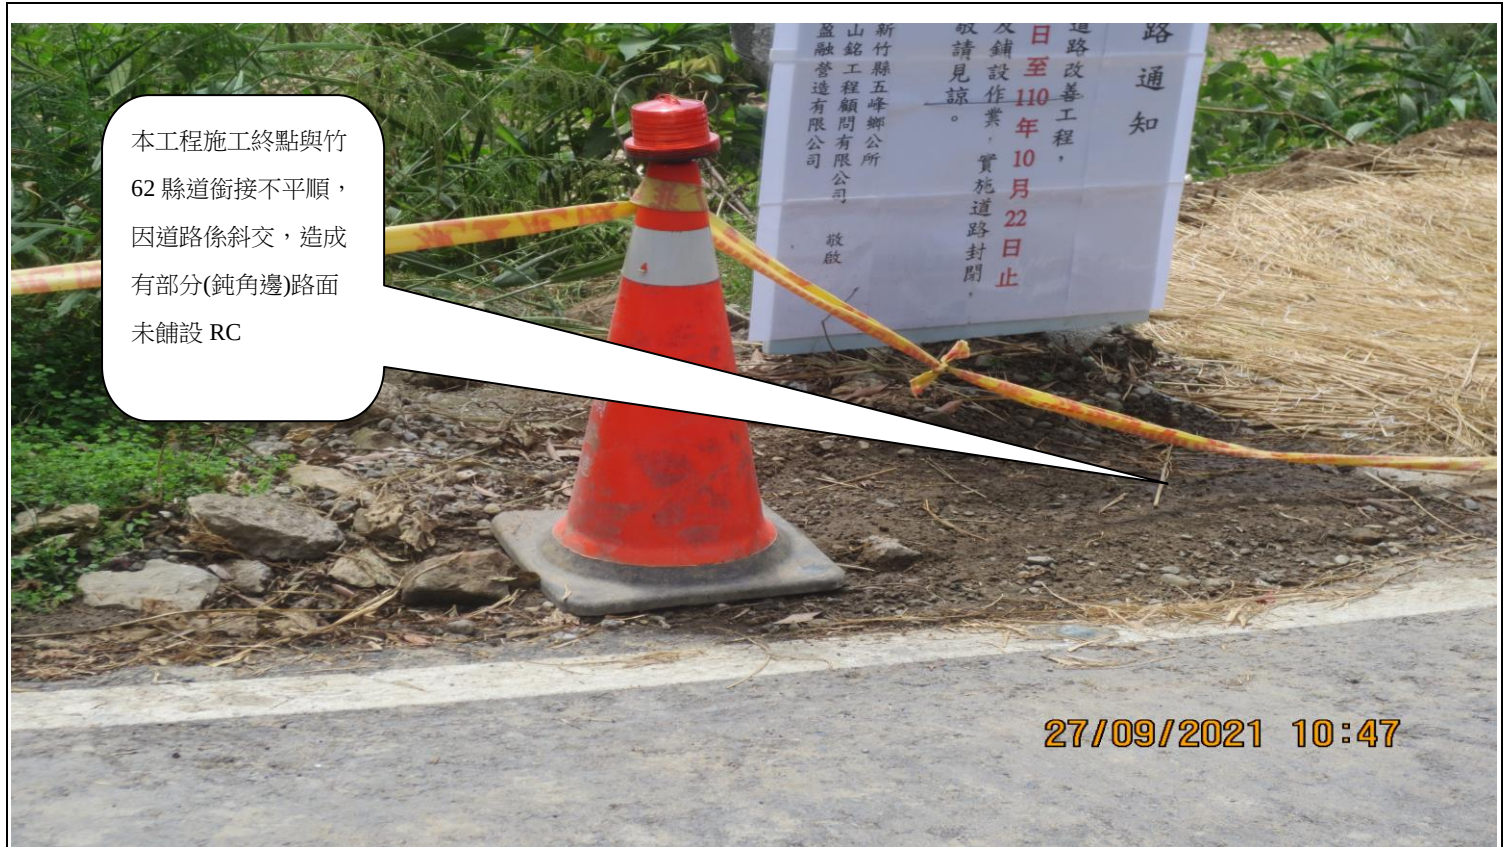
本工程施工終點與竹 62 縣道銜接不平順，因道路係斜交，造成有部分(鈍角邊)路面未鋪設 RC，建議主辦單位召集設計監造單位與承包商共同研議改善。

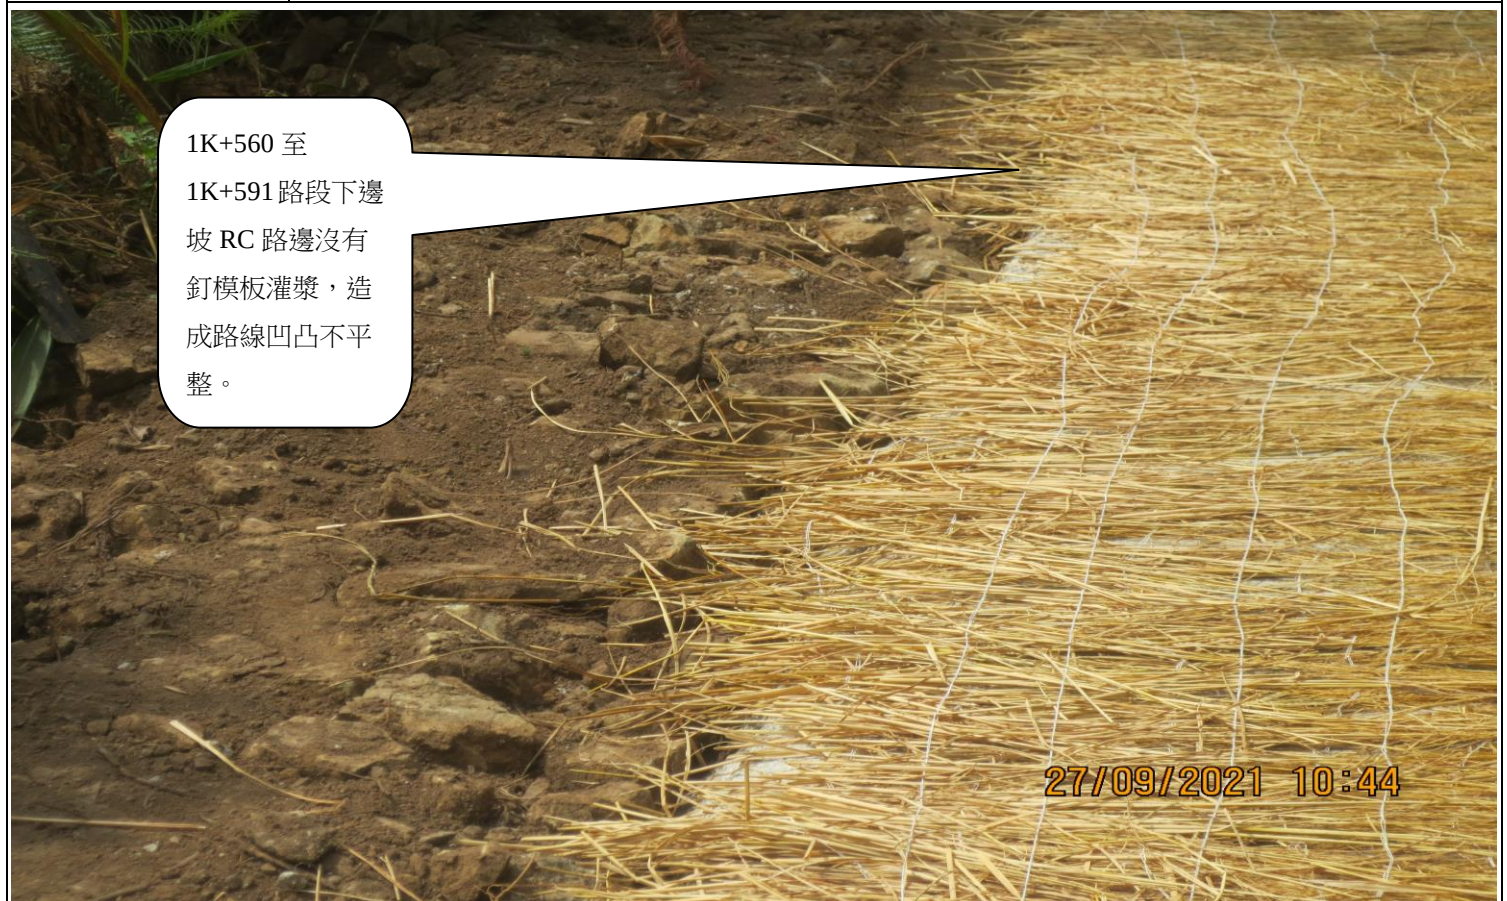
1K+560 至 1K+591 路段下邊坡 RC 路邊沒有釘模板灌漿，造成路線凹凸不平整。

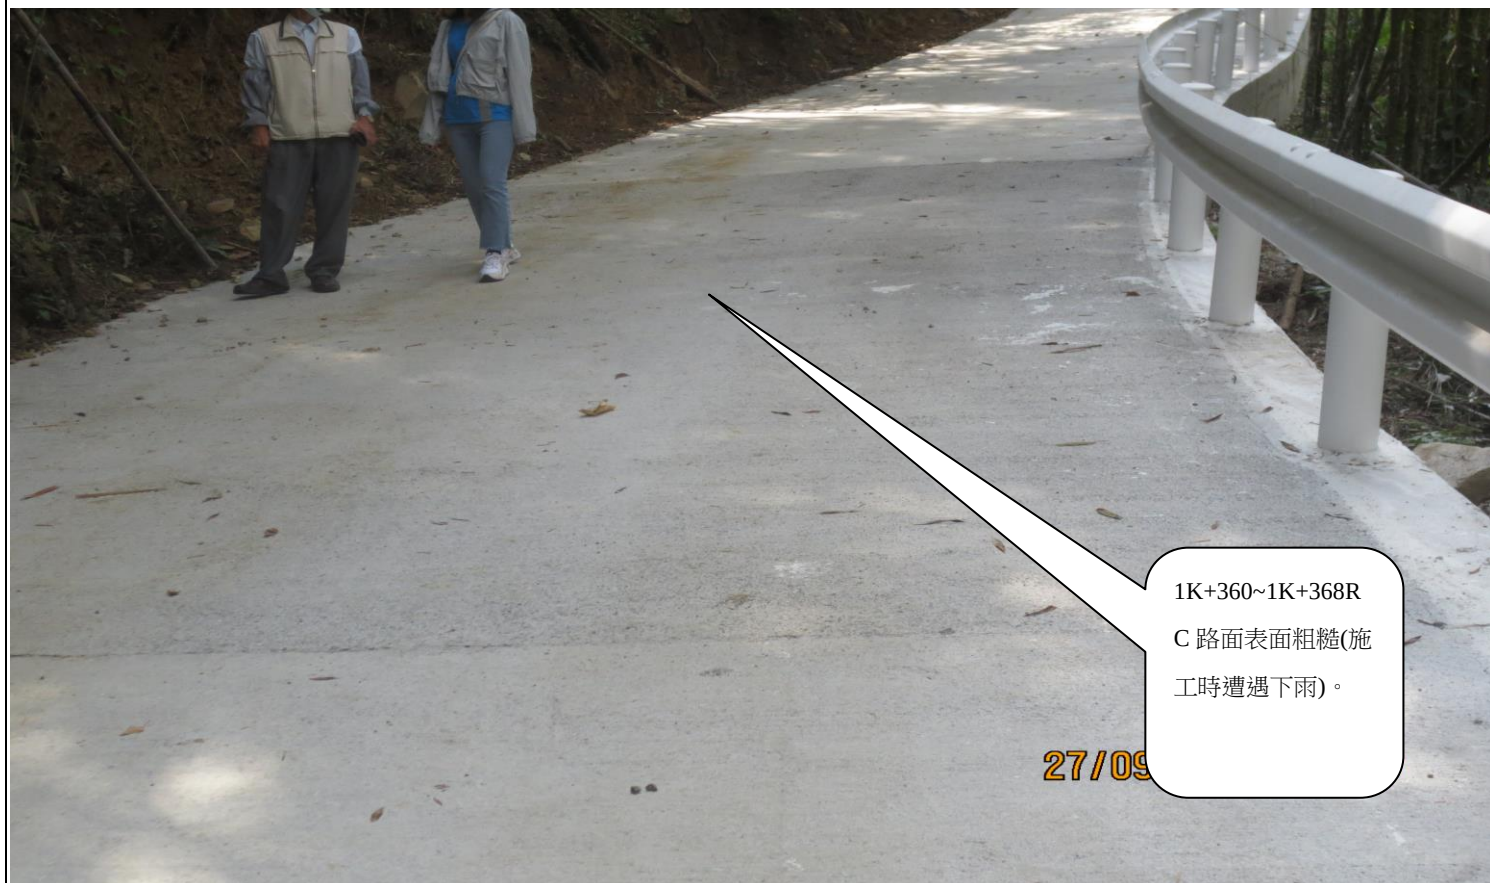
1K+360~1K+368RC 路面表面粗糙(施工時遭遇下雨)。

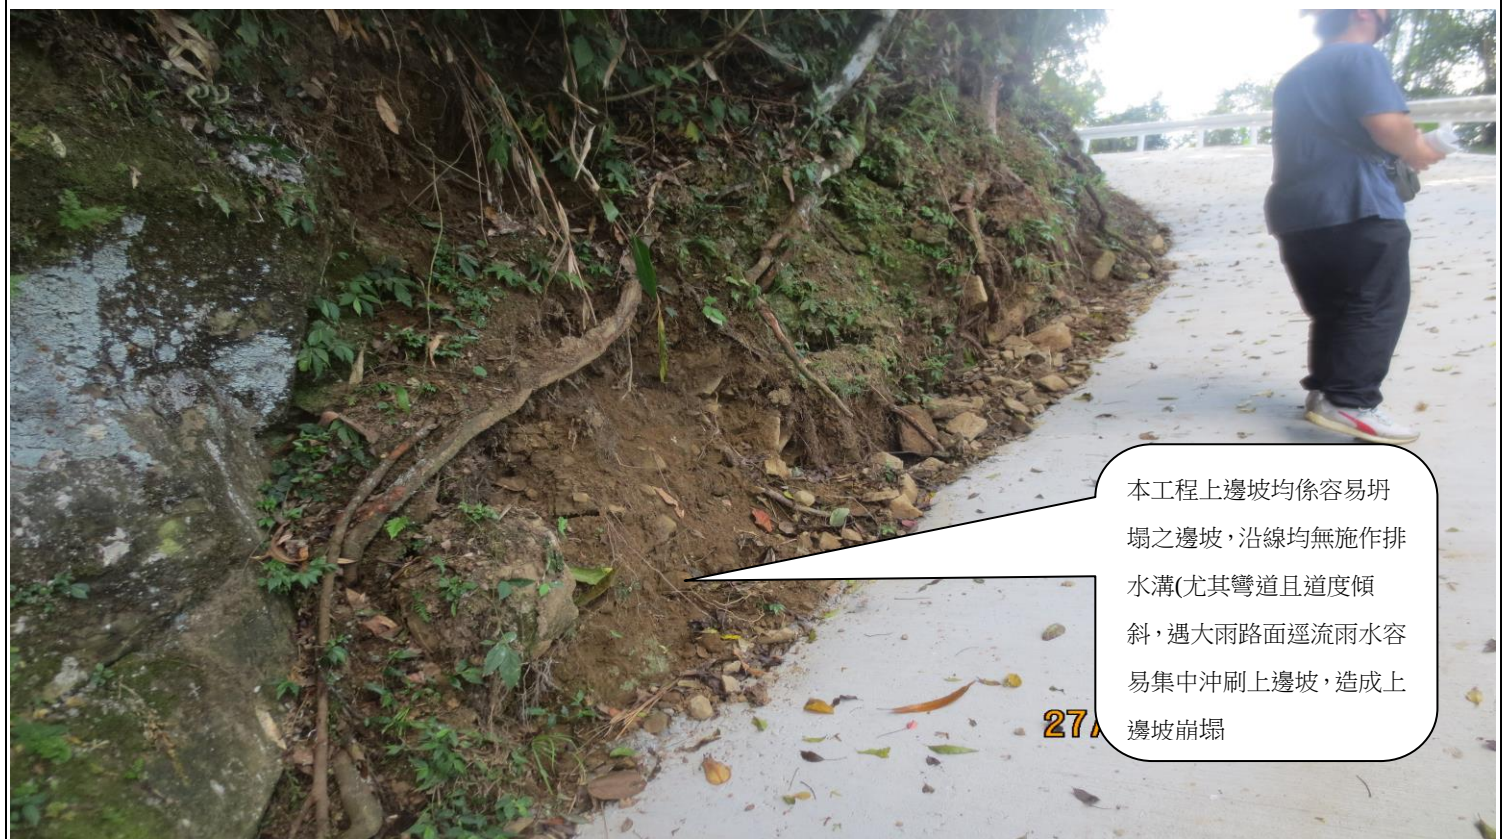
本工程上邊坡均係容易坍塌之邊坡，沿線均無施作排水溝(尤其彎道且道度傾斜，遇大雨路面逕流雨水容易集中沖刷上邊坡，造成上邊坡崩塌)

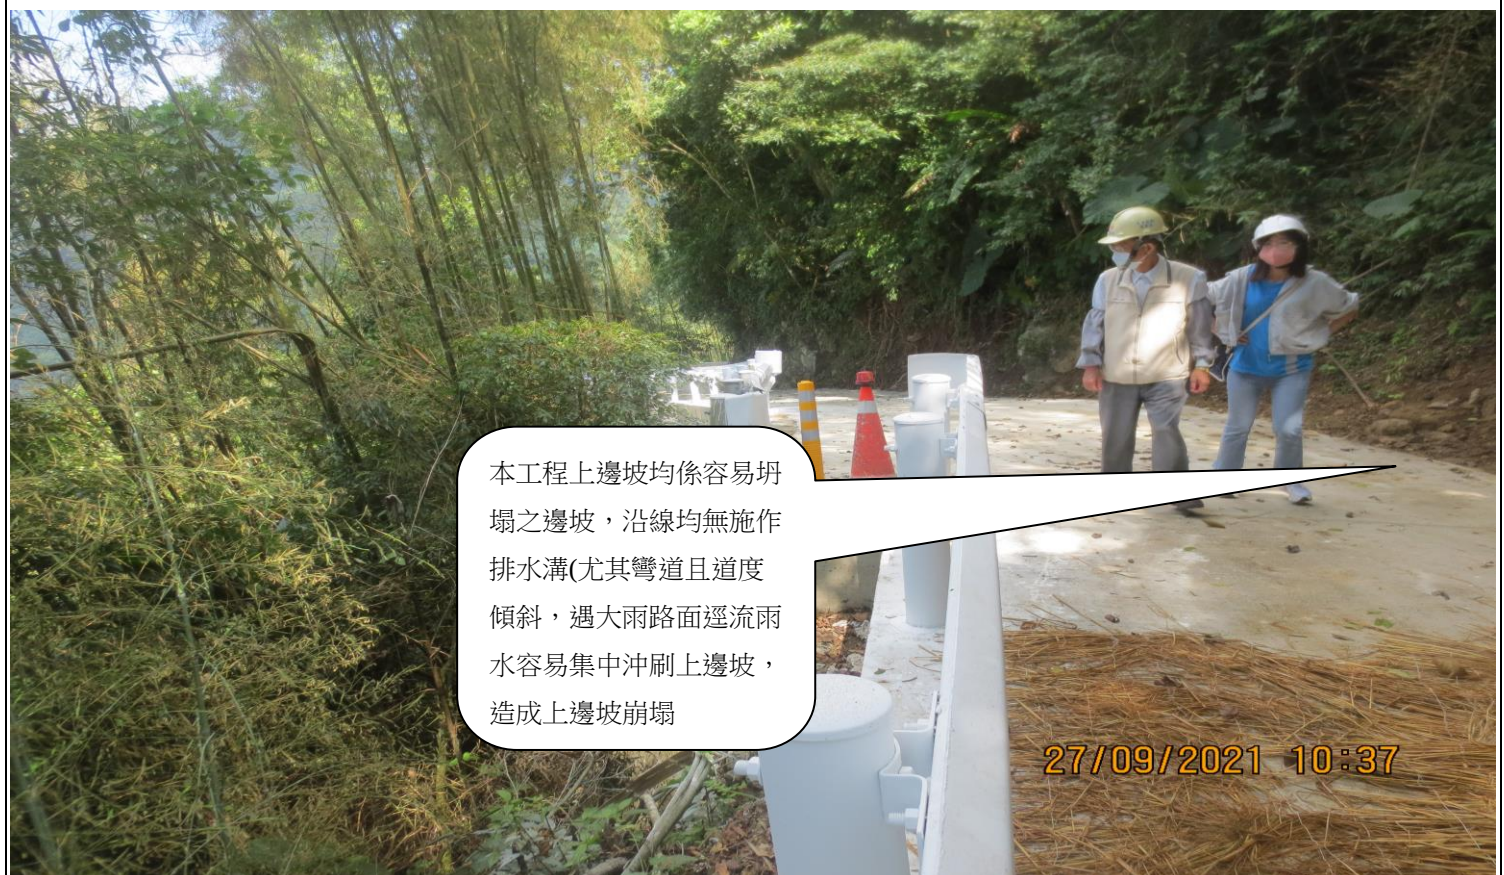
本工程上邊坡均係容易坍塌之邊坡，沿線均無施作排水溝(尤其彎道且道度傾斜，遇大雨路面逕流雨水容易集中沖刷上邊坡，造成上邊坡崩塌)

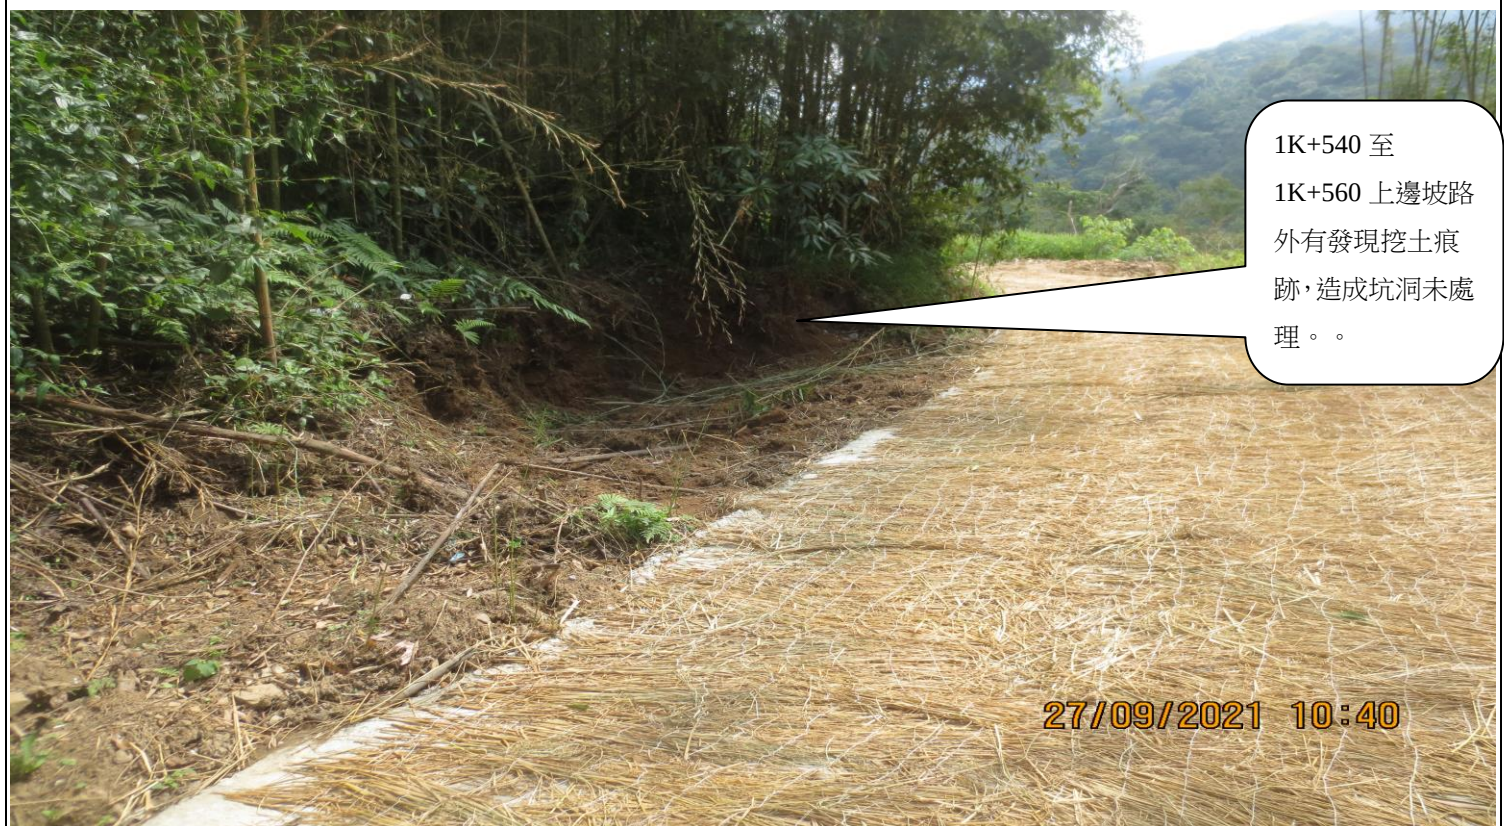
1K+540 至 1K+560 上邊坡路外有發現挖土痕跡，造成坑洞未處理。
