# 新竹縣政府工程查核代表照片表

拍攝日期：110.09.27

工程名稱：德卡利道路改善工程

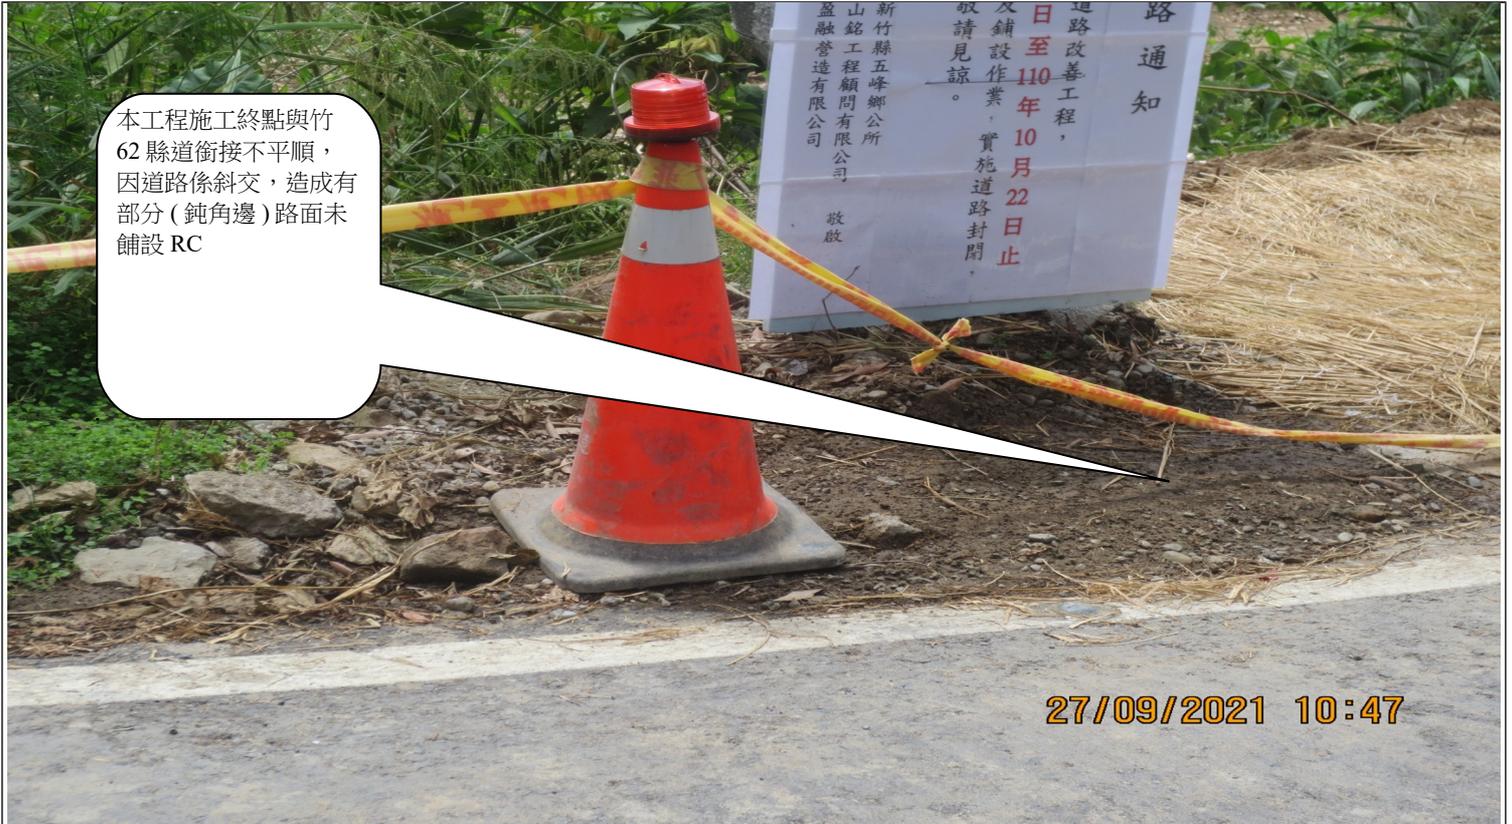
本工程施工終點與竹 62 縣道銜接不平順，因道路係斜交，造成有部分(鈍角邊)路面未鋪設 RC，建議主辦單位召集設計監造單位與承包商共同研議改善。

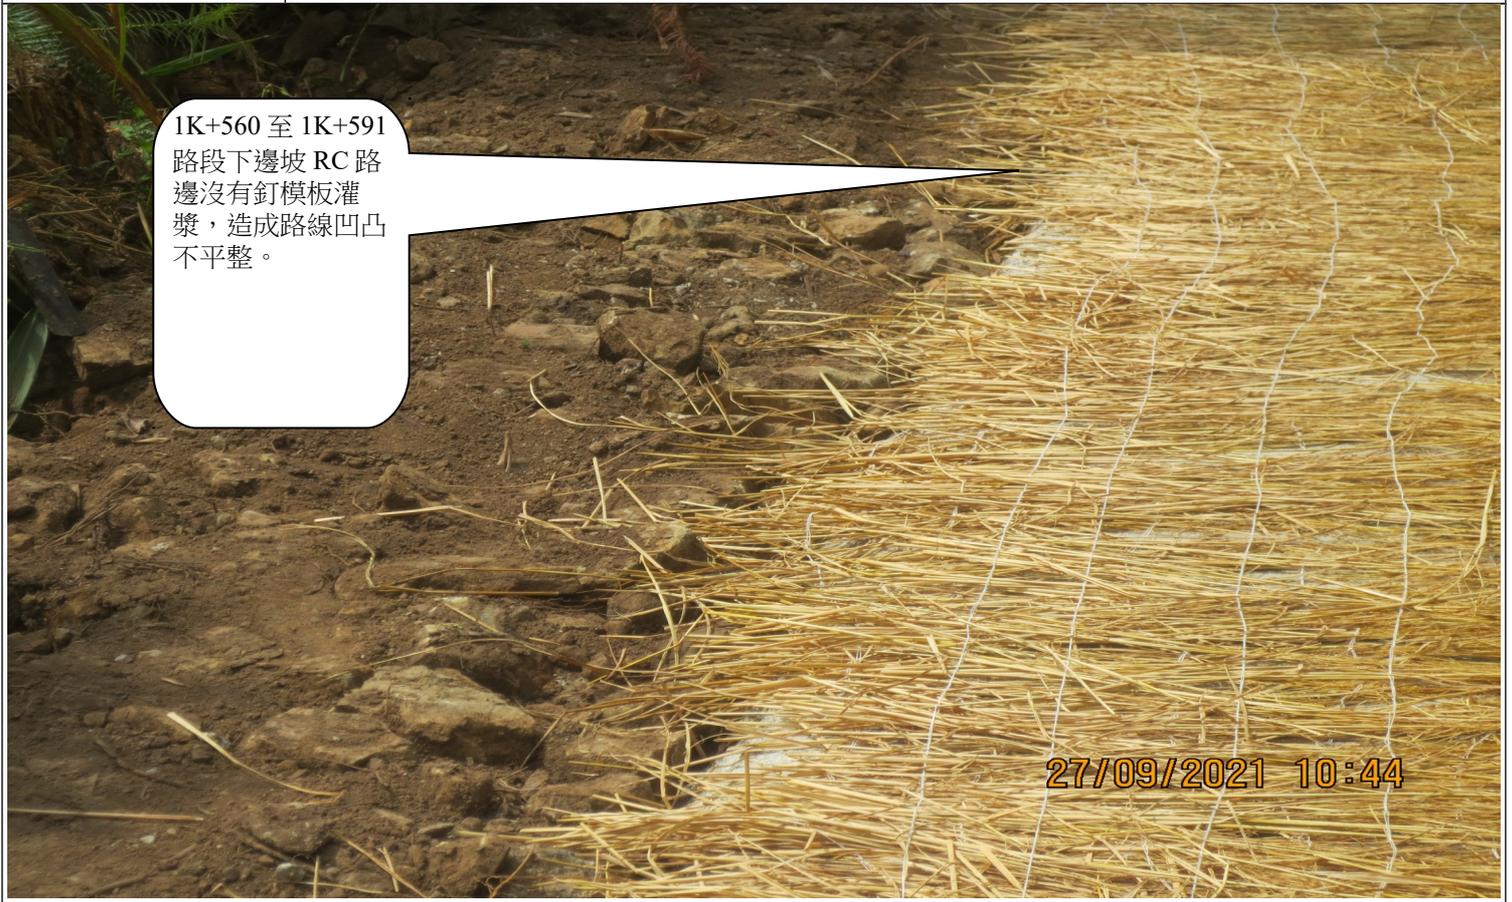
說明	1K+560 至 1K+591 路段下邊坡 RC 路邊沒有釘模板灌漿，造成路線凹凸不平整。
----	---

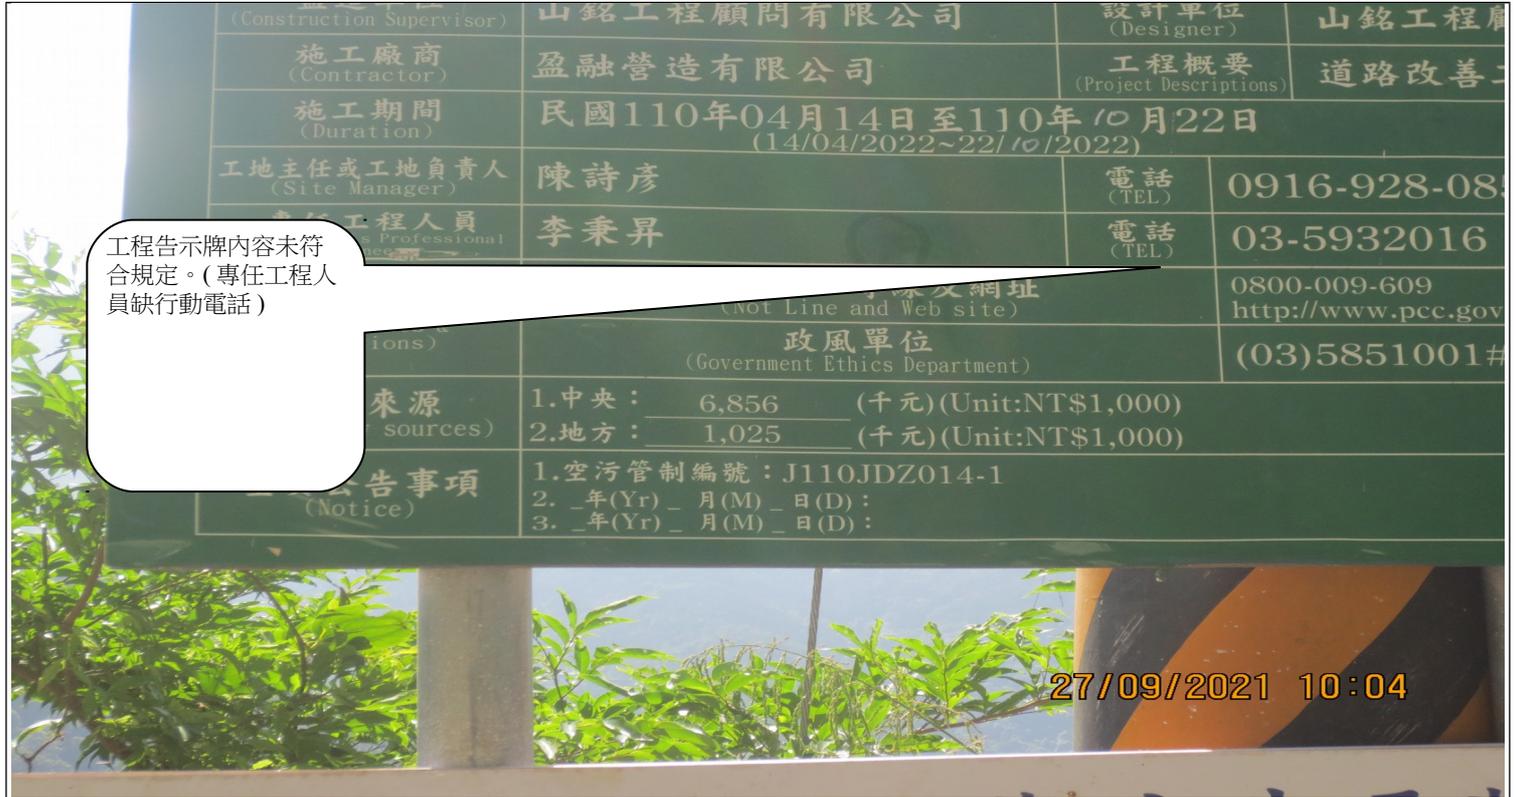
說明	工程告示牌內容未符合規定。(專任工程人員缺行動電話)
----	----------------------------

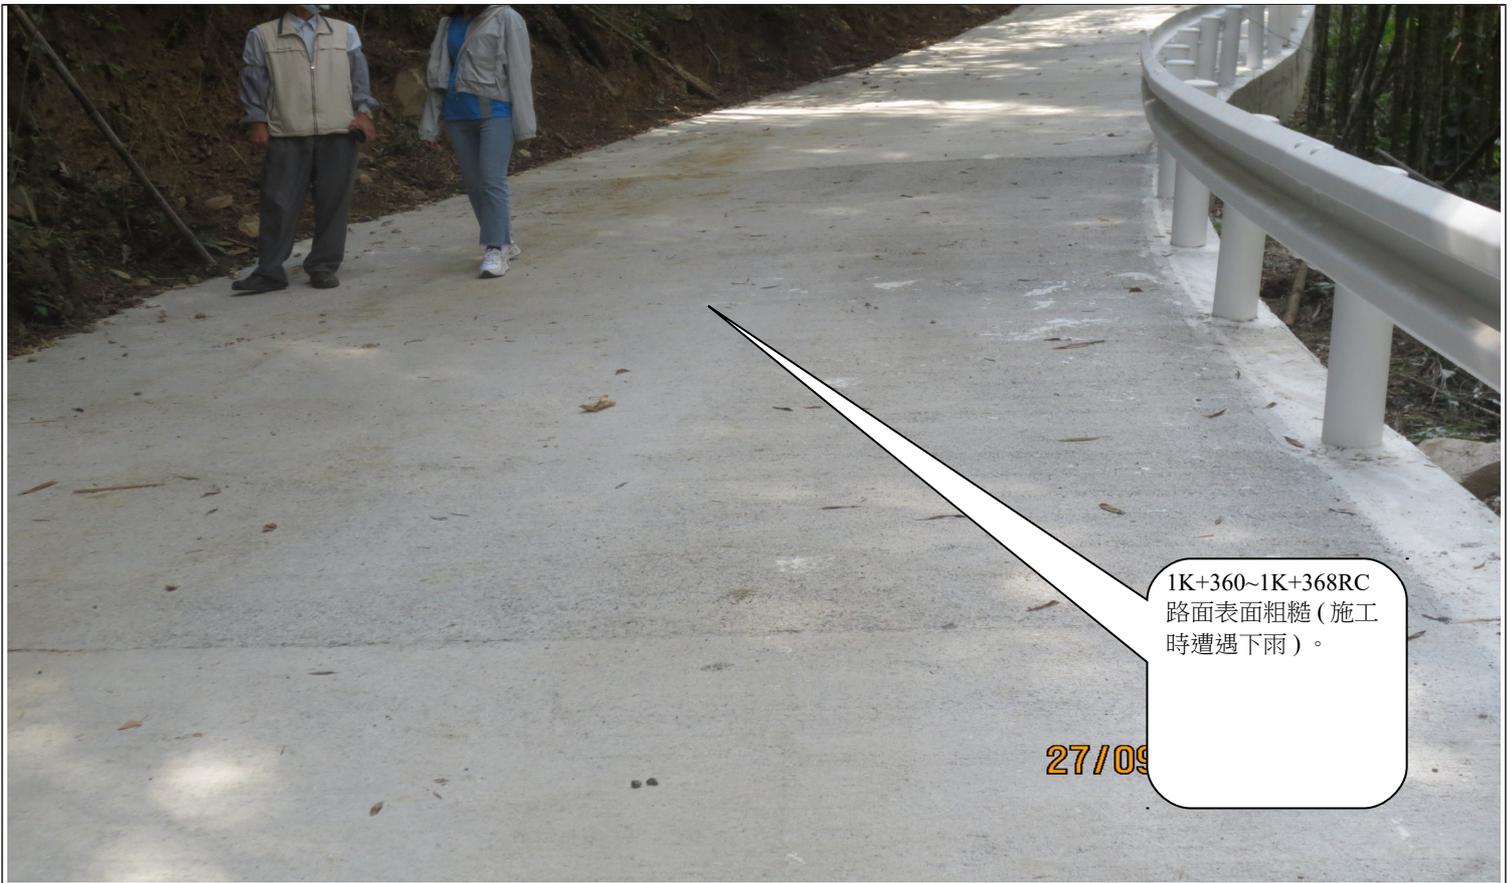
1K+360~1K+368RC 路面表面粗糙(施工時遭遇下雨)。

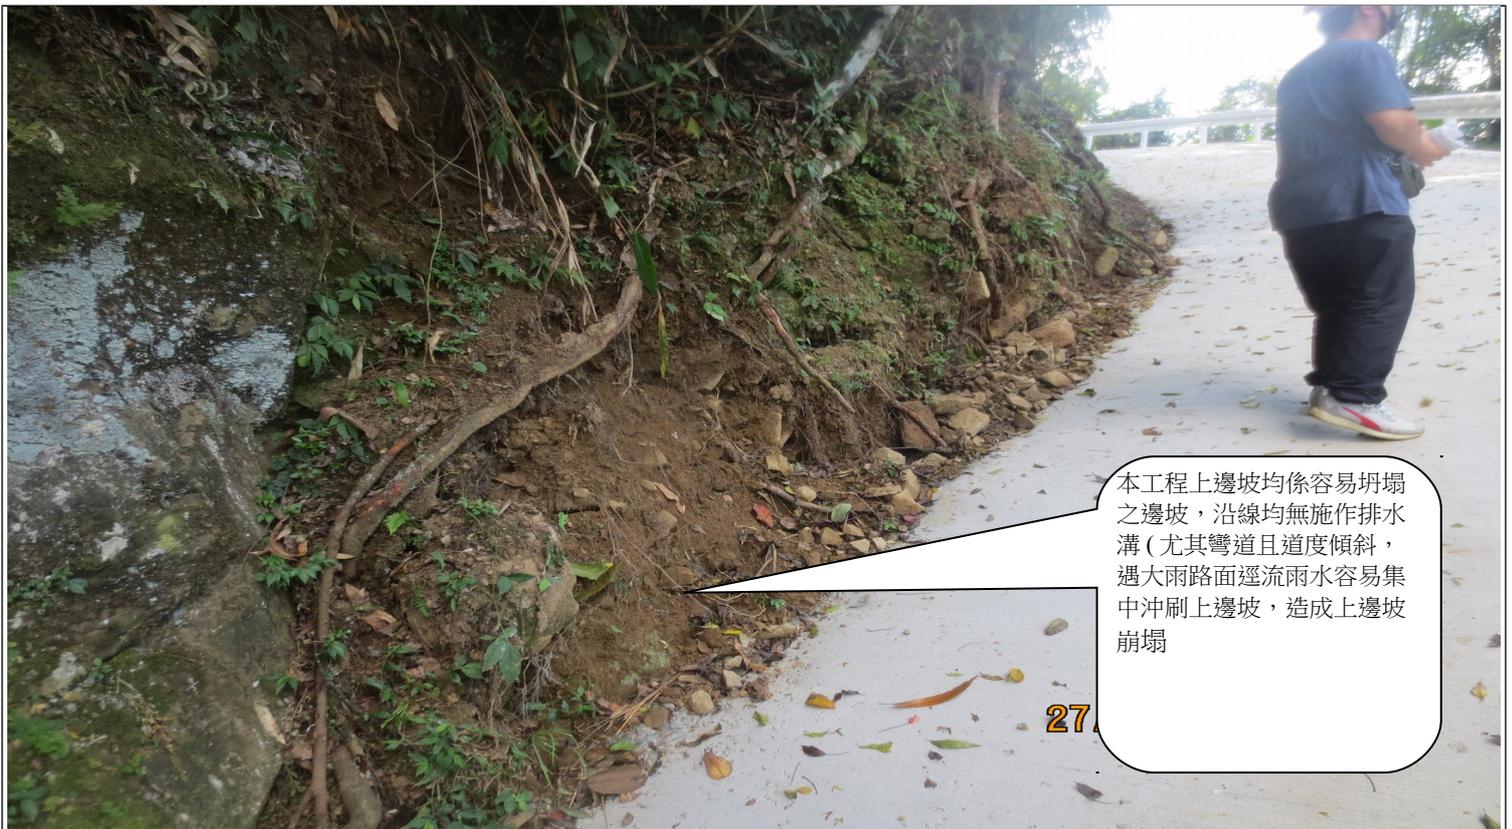
本工程上邊坡均係容易坍塌之邊坡，沿線均無施作排水溝(尤其彎道且道度傾斜，遇大雨路面逕流雨水容易集中沖刷上邊坡，造成上邊坡崩塌)

本工程上邊坡均係容易坍塌之邊坡，沿線均無施作排水溝(尤其彎道且道度傾斜，遇大雨路面逕流雨水容易集中沖刷上邊坡，造成上邊坡崩塌

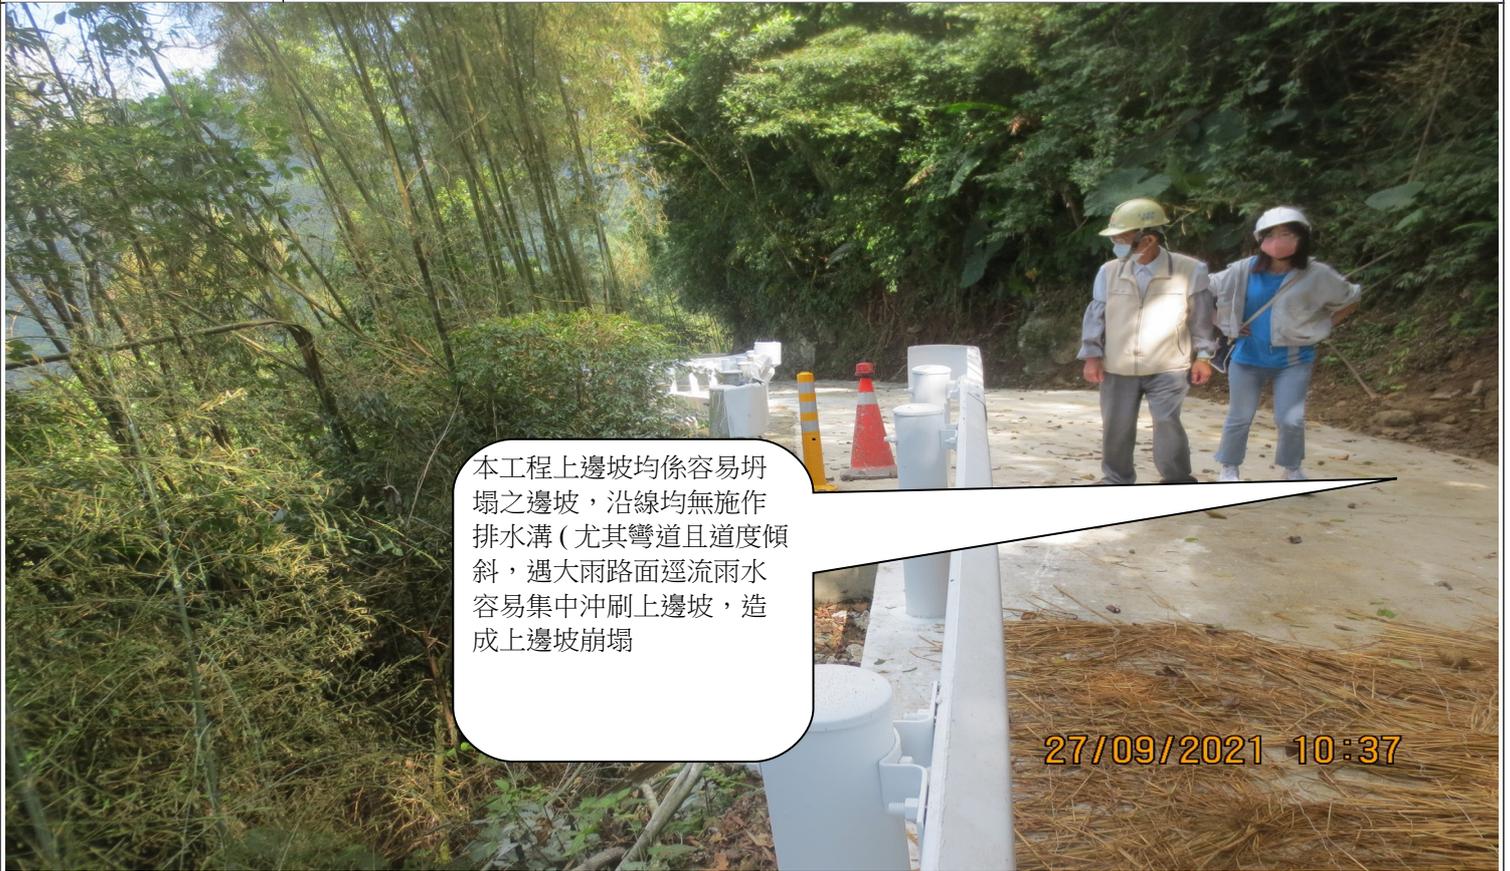
本工程上邊坡均係容易坍塌之邊坡，沿線均無施作排水溝(尤其彎道且道度傾斜，遇大雨路面逕流雨水容易集中沖刷上邊坡，造成上邊坡崩塌

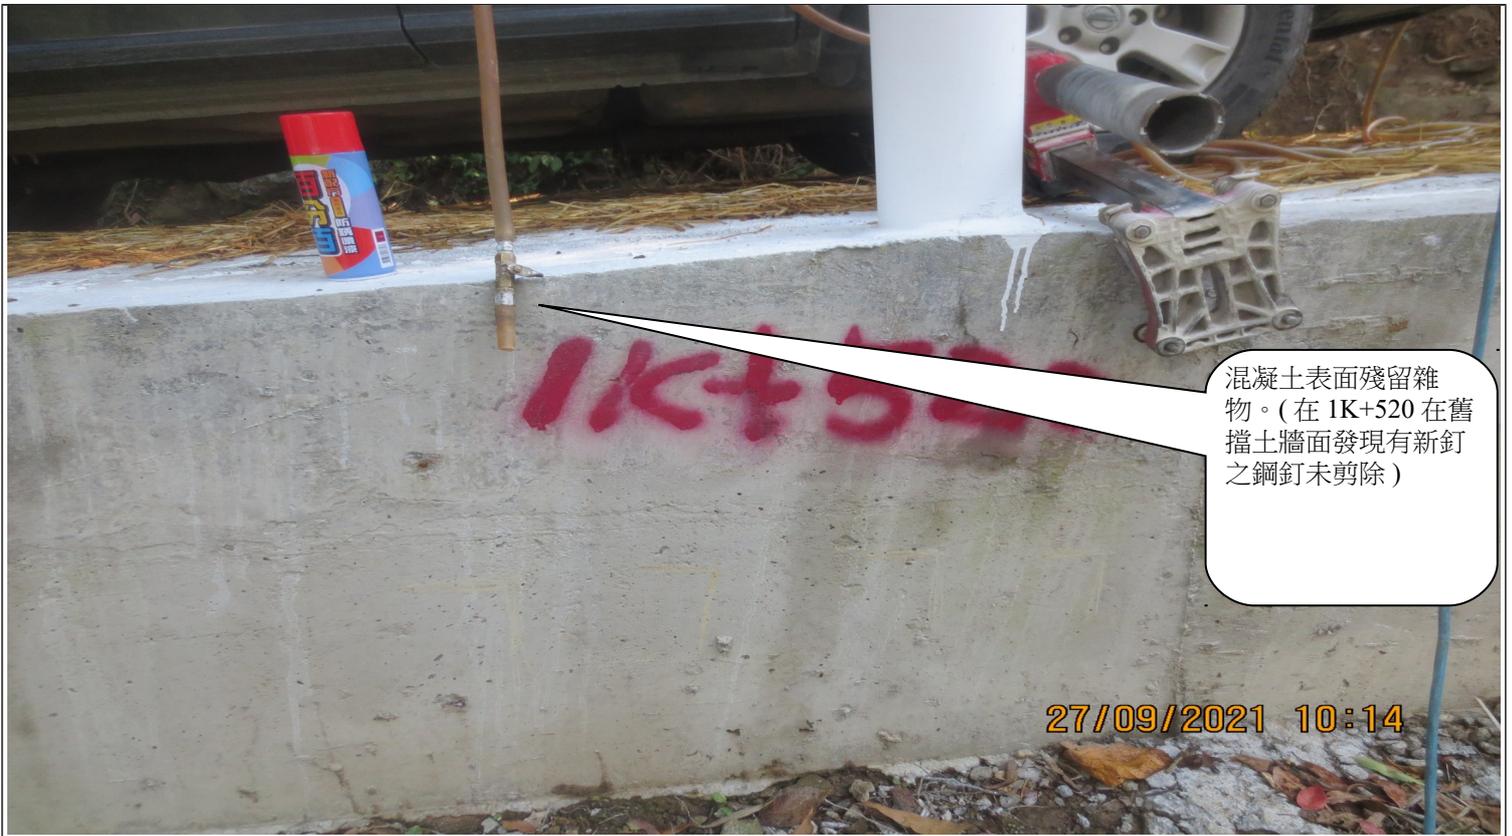
混凝土表面殘留雜物。(在 1K+520 在舊擋土牆面發現有新釘之鋼釘未剪除)

混凝土表面殘留雜物。(在 1K+490 在舊擋土牆面發現有新釘之鋼釘未剪除)

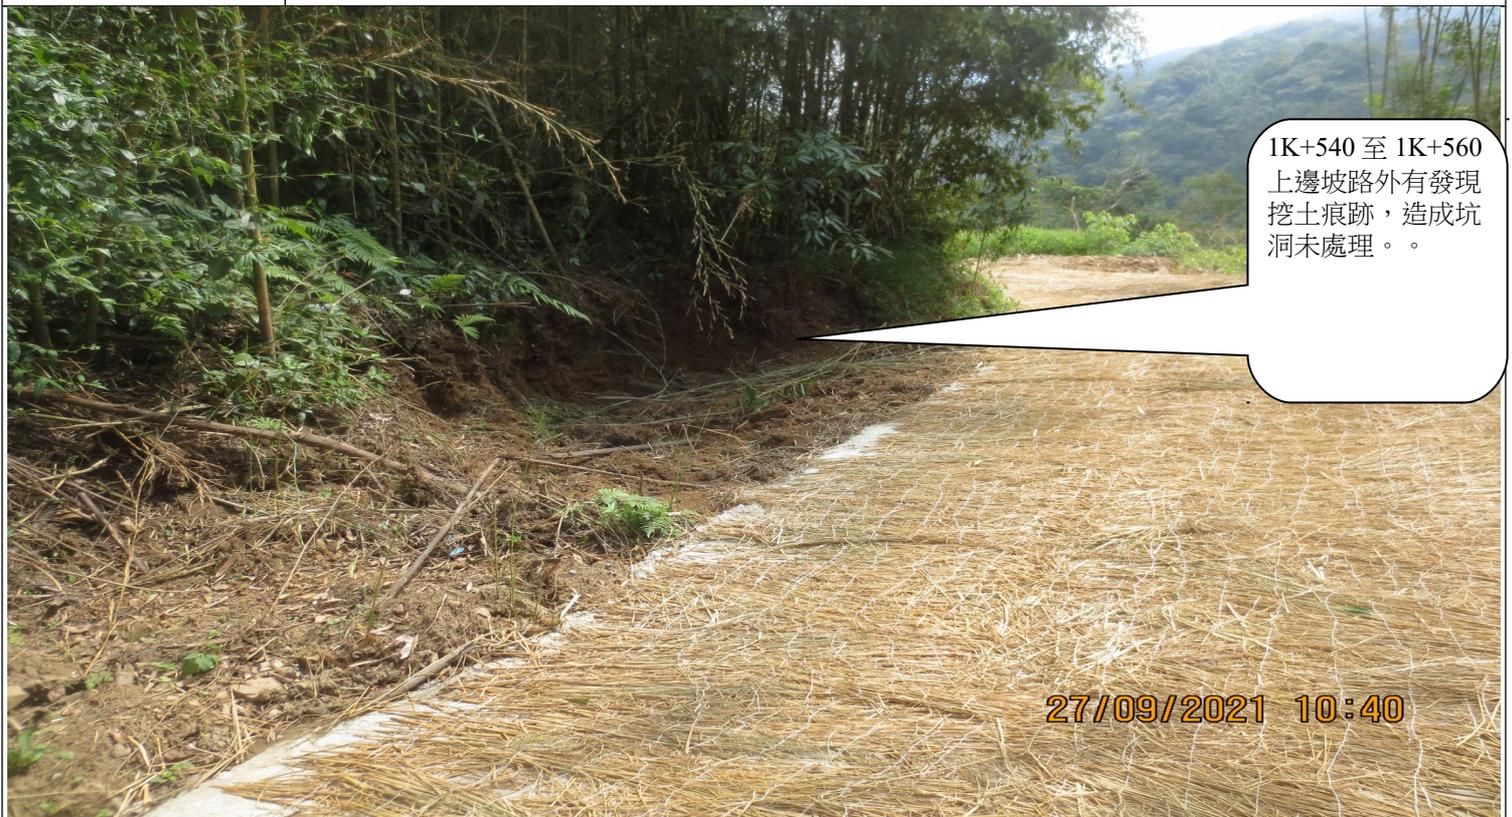
1K+540 至 1K+560  
上邊坡路外有發現  
挖土痕跡，造成坑  
洞未處理。。

1K+540 至 1K+560 上邊坡路外有發現挖土痕跡，造成坑洞未處理。
