## 新竹縣政府工程查核代表照片表

拍攝日期：110.09.29

工程名稱：新埔鎮村里聯絡道路路面品質改善工程

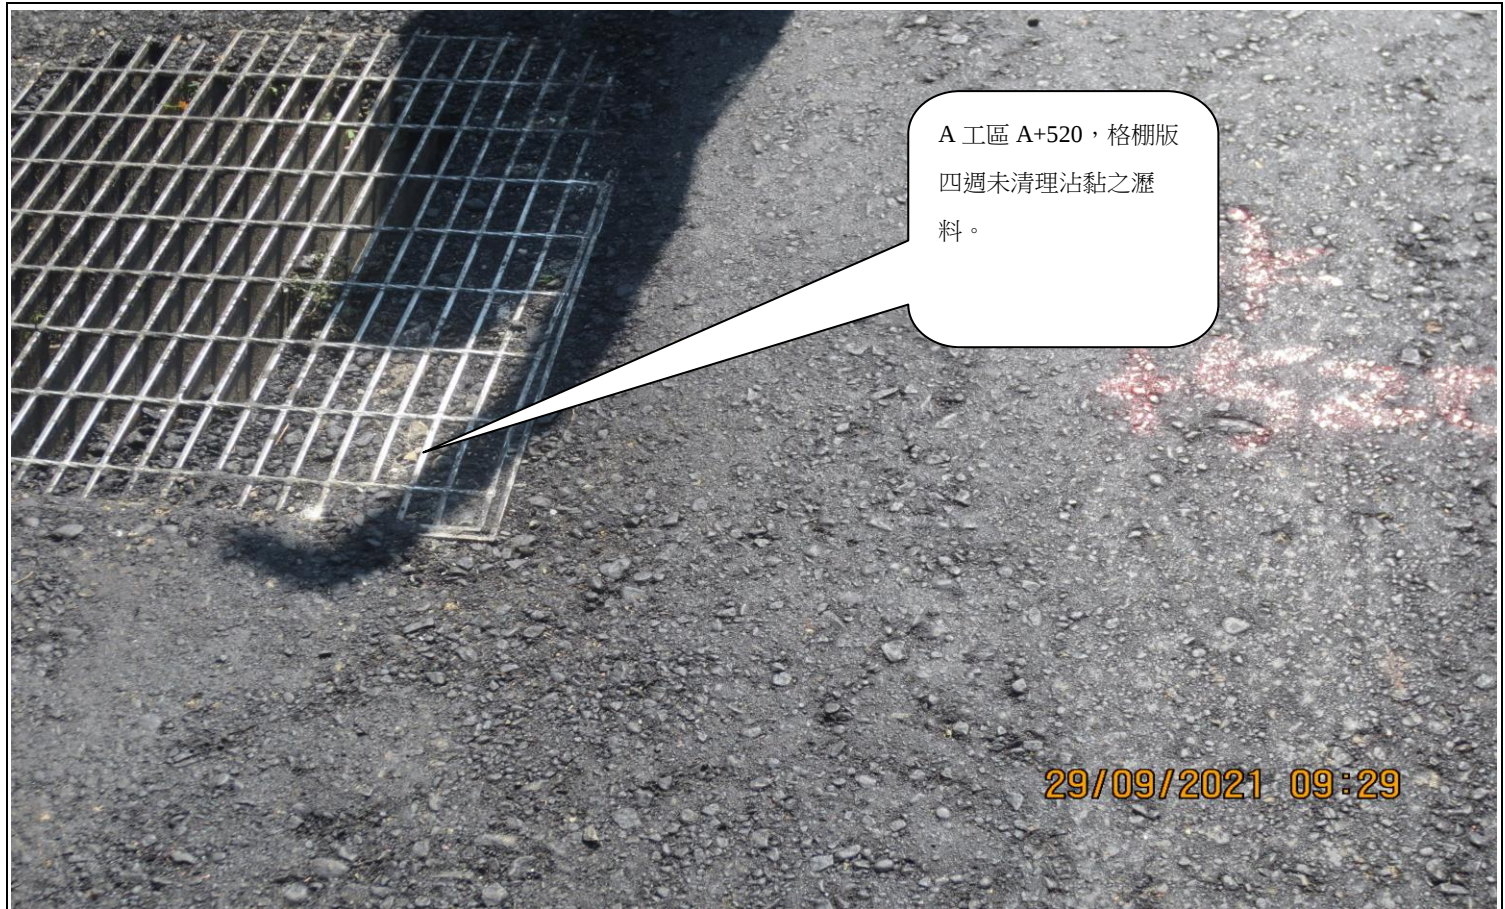
A 工區 A+520，格棚版四週未清理沾黏之瀝料。

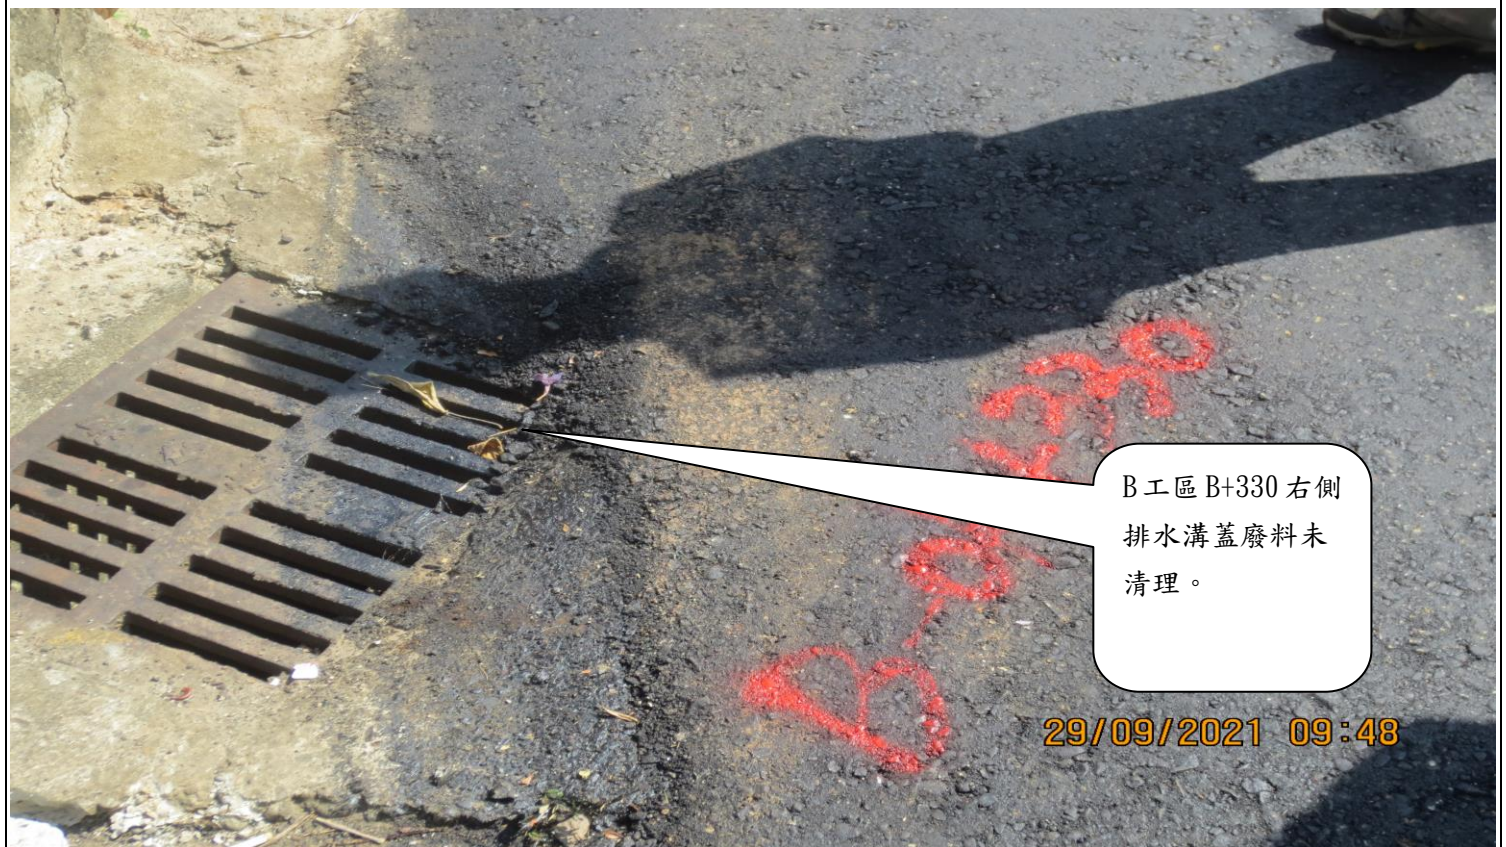
B 工區 B+330 右側排水溝蓋廢料未清理。

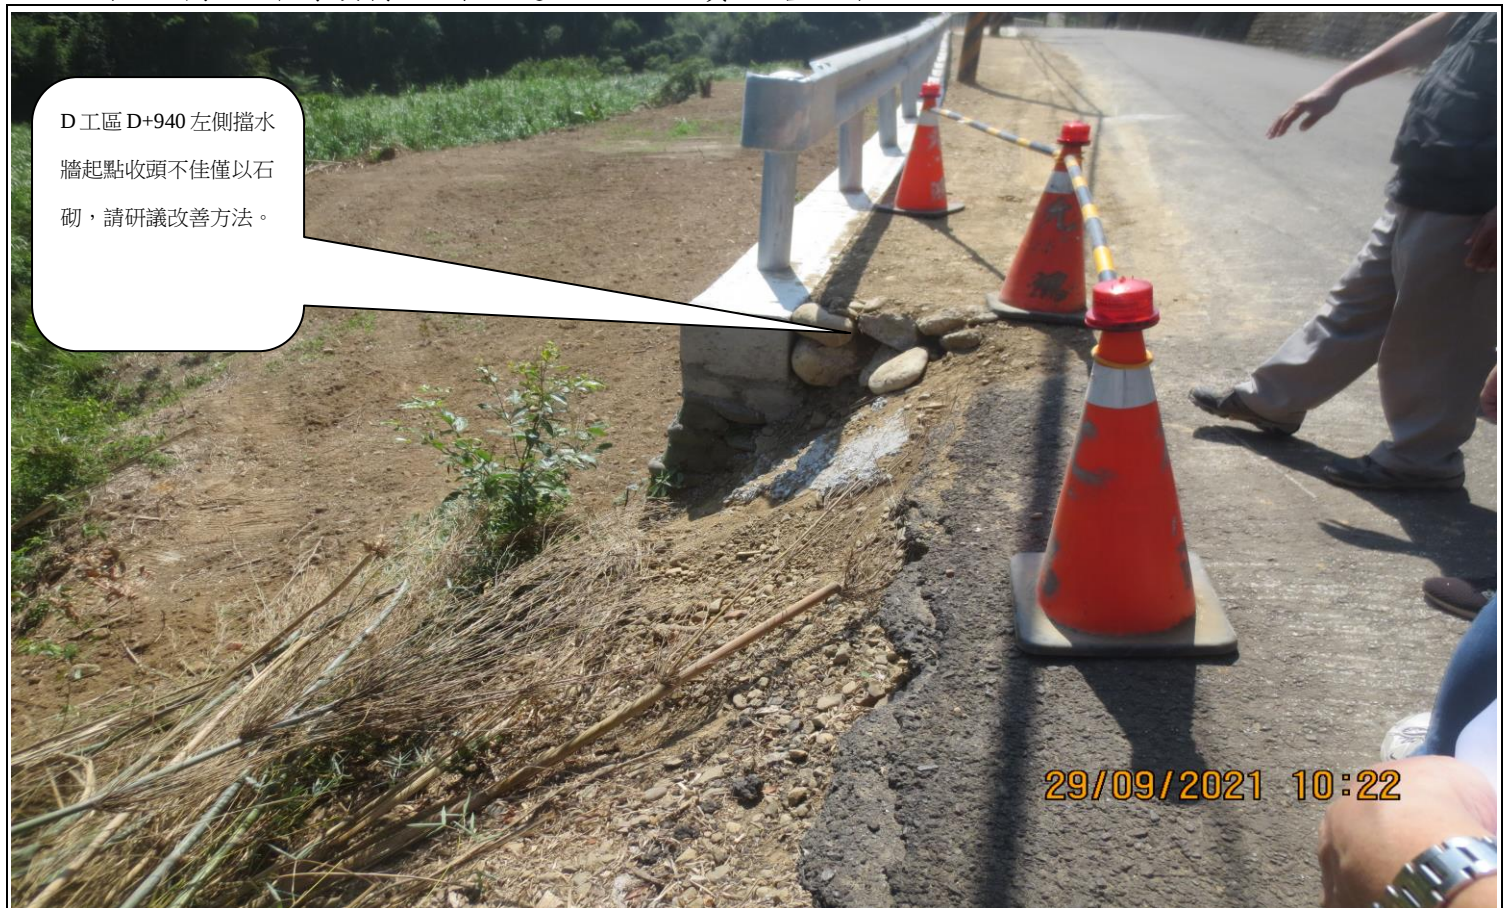
D 工區 D+940 左側擋水牆起點收頭不佳僅以石砌，請研議改善方法。

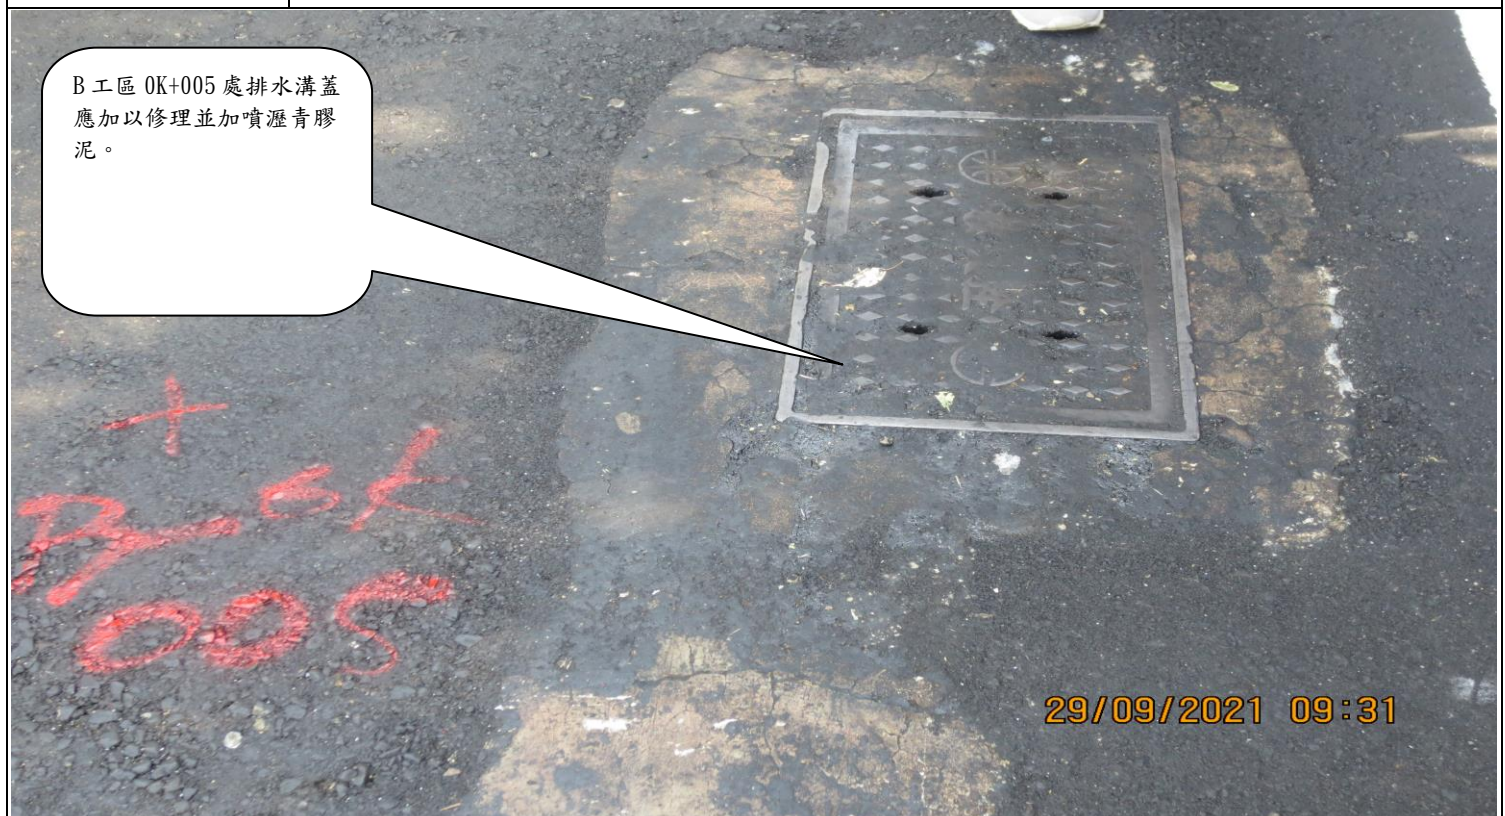
B 工區 0K+005 處排水溝蓋應加以修理並加噴瀝青膠泥。

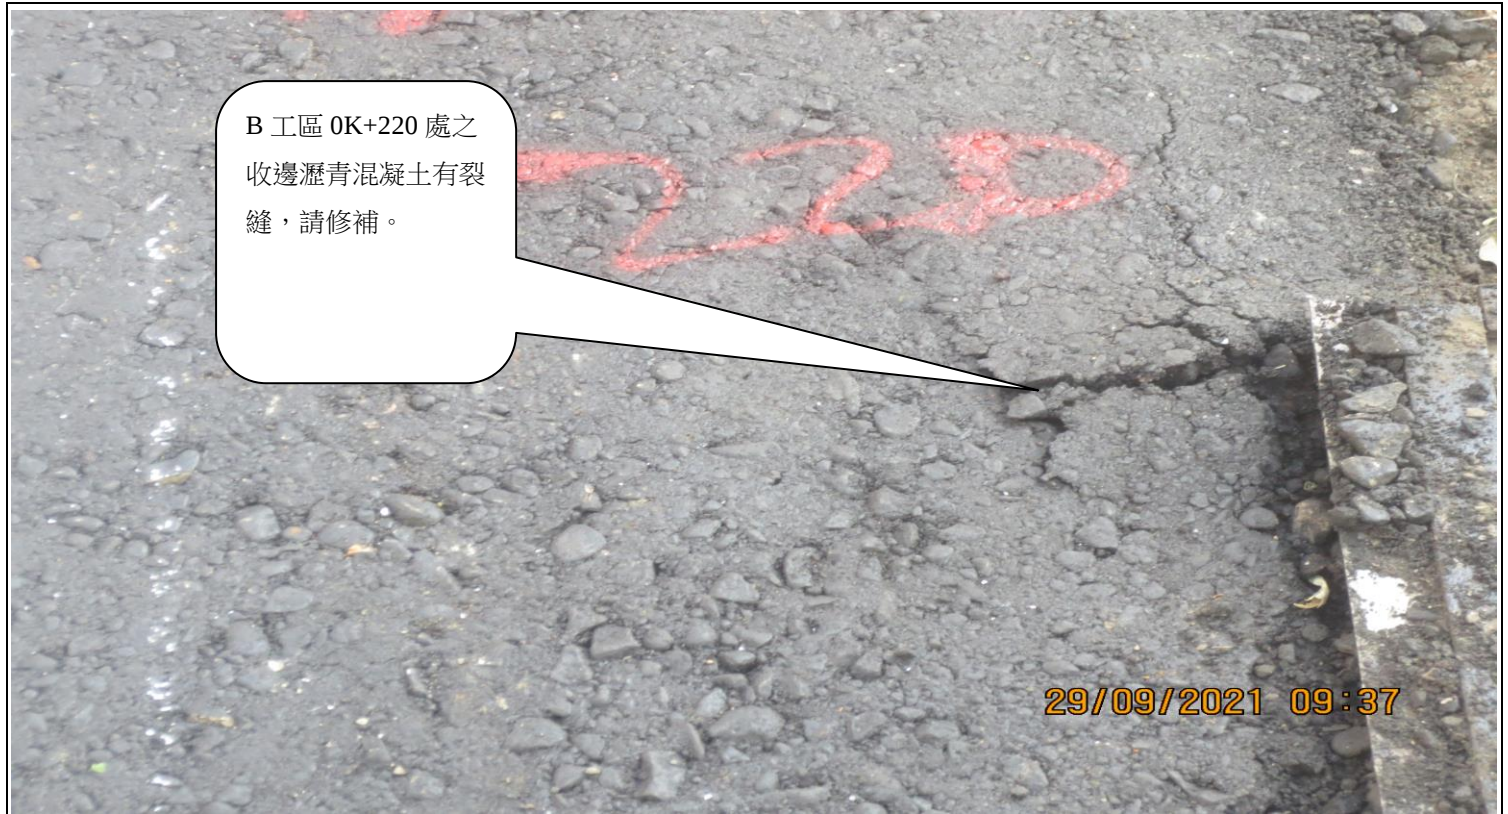
B 工區 0K+220 處之收邊瀝青混凝土有裂縫，請修補。

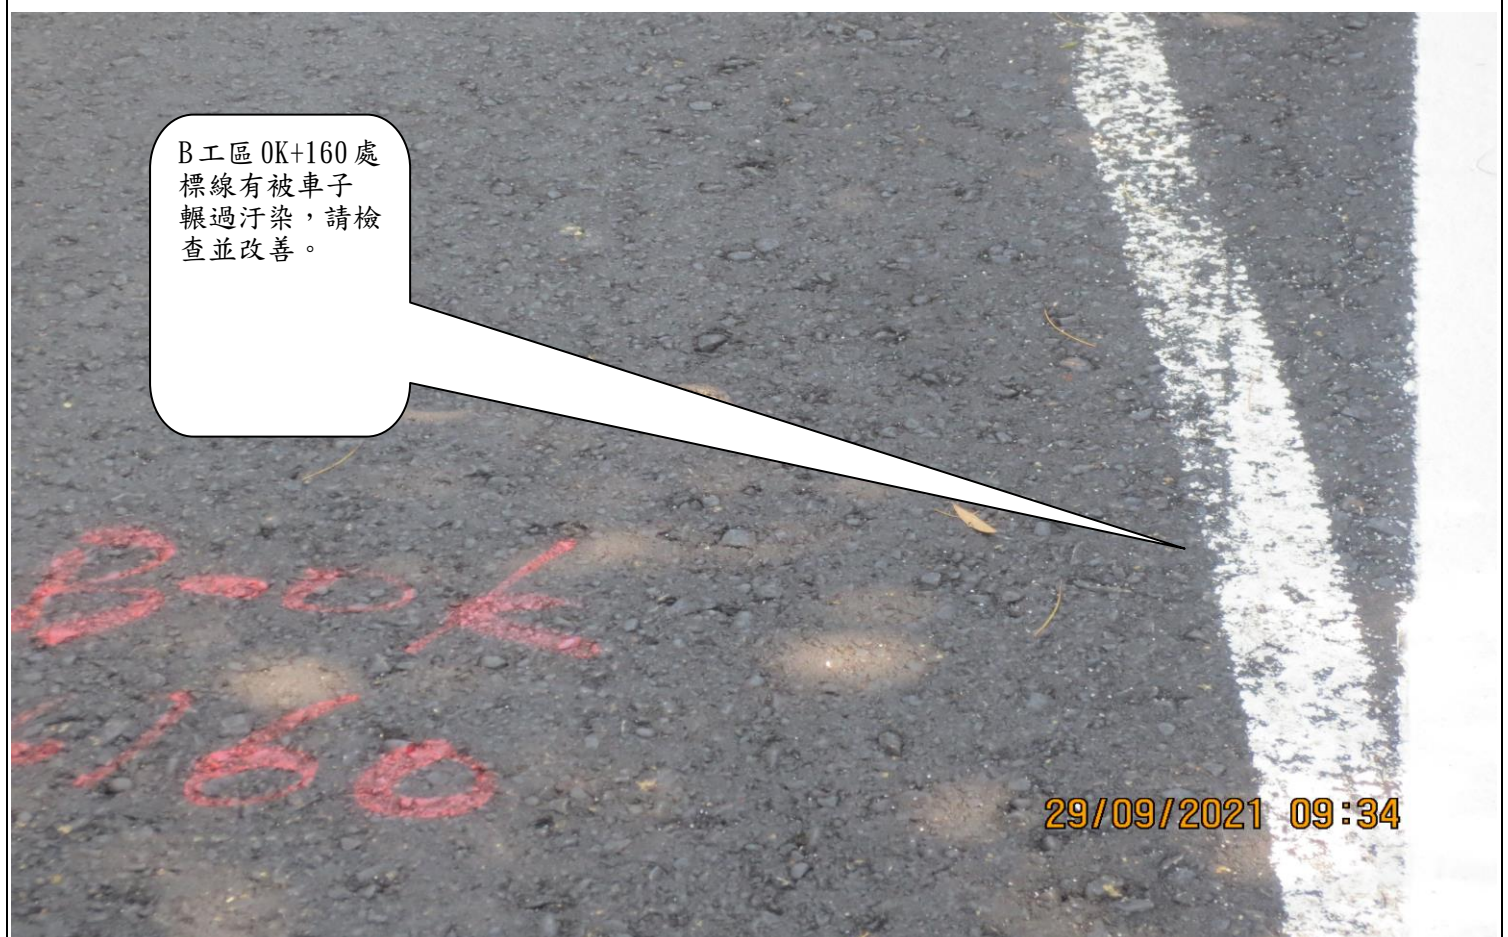
B 工區 0K+160 處標線有被車子輾過汙染，請檢查並改善。

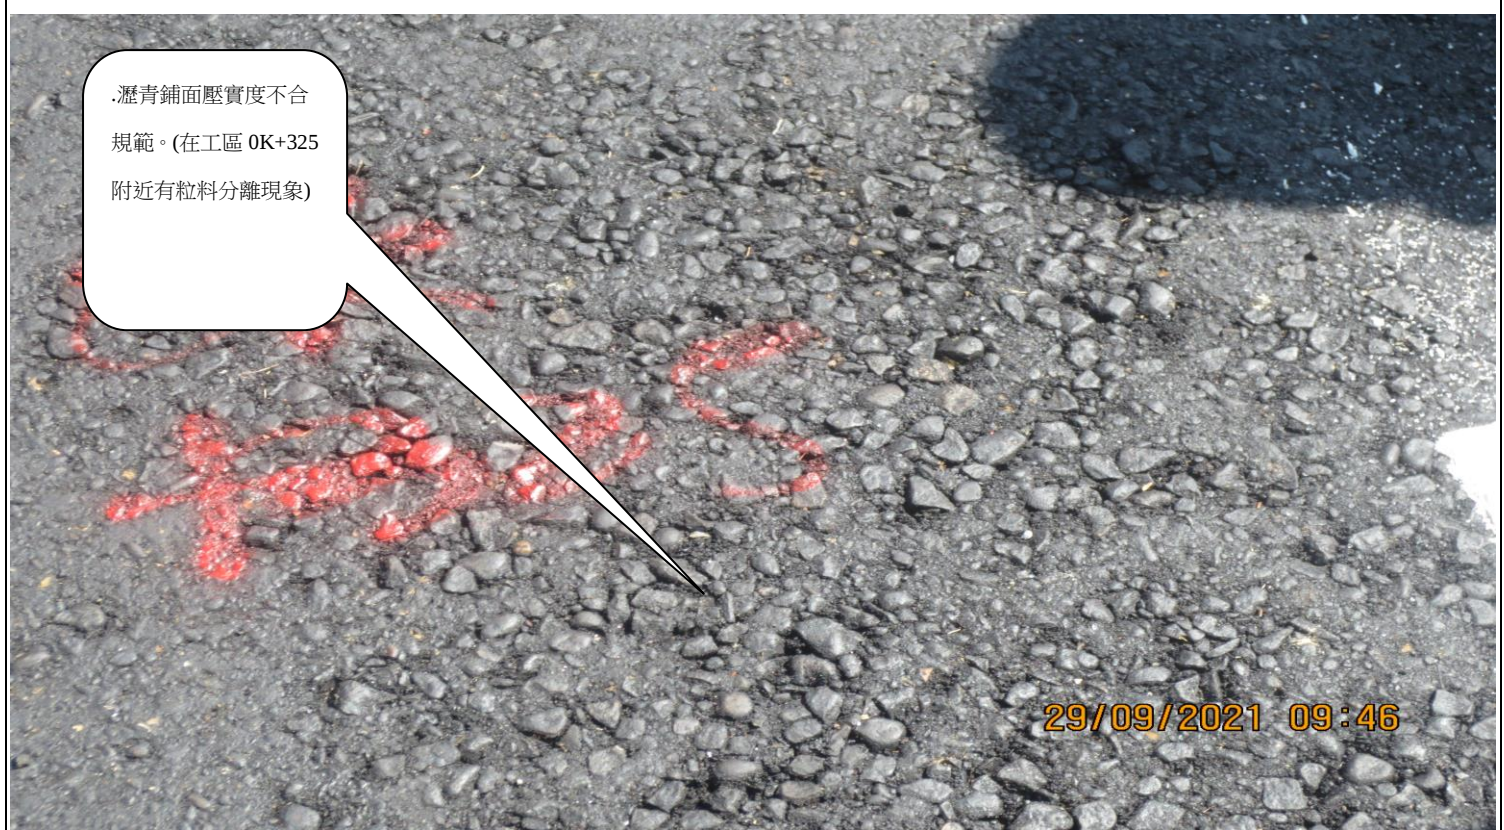
.瀝青鋪面壓實度不合規範。(在工區 0K+325 附近有粒料分離現象)

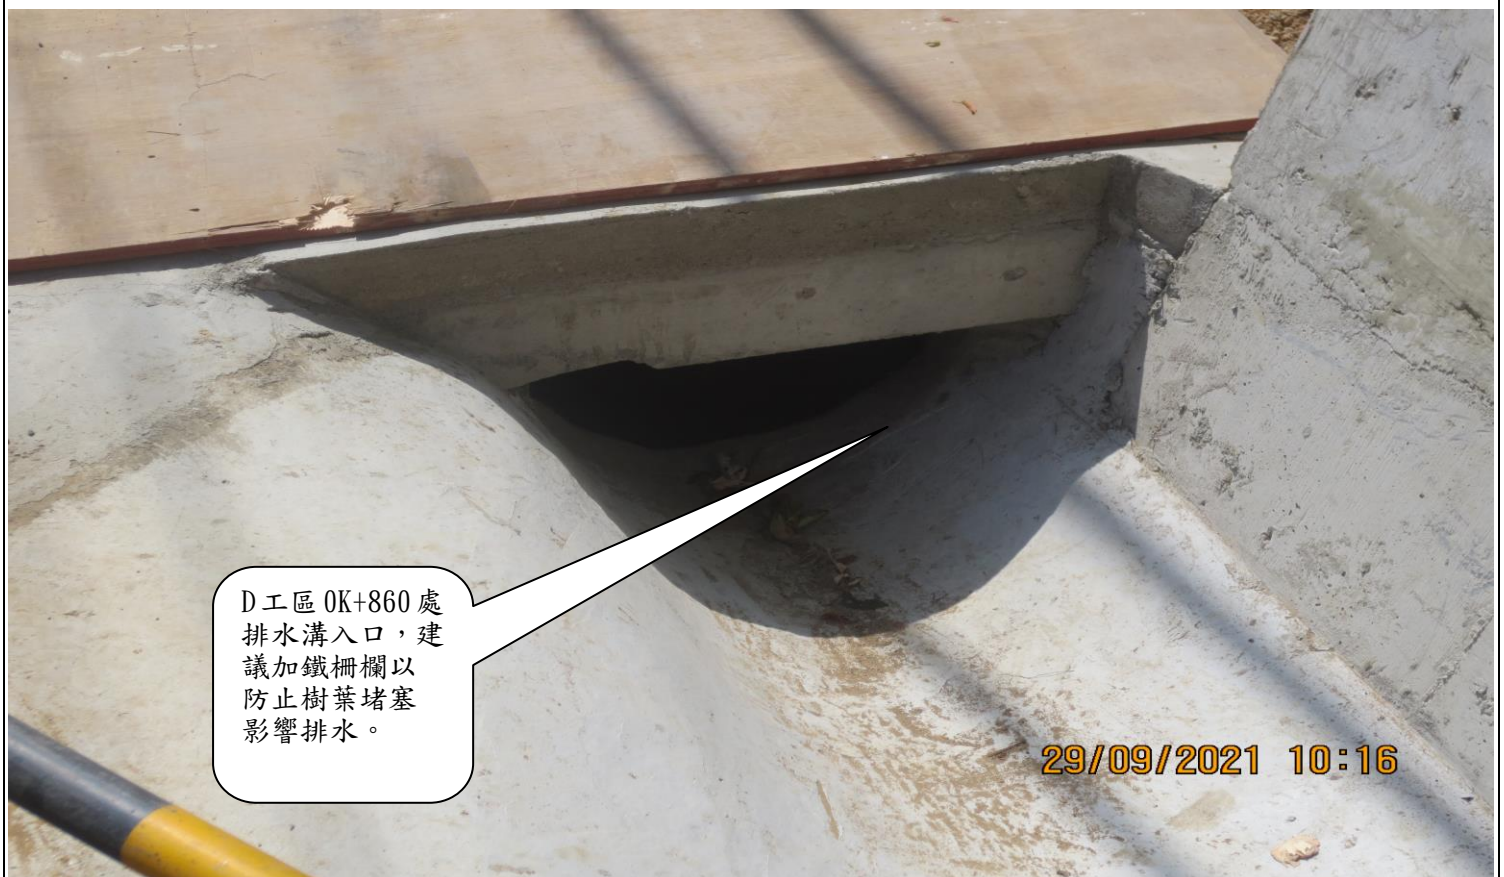
D工區 0K+860 處排水溝入口，建議加鐵柵欄以防止樹葉堵塞影響排水。

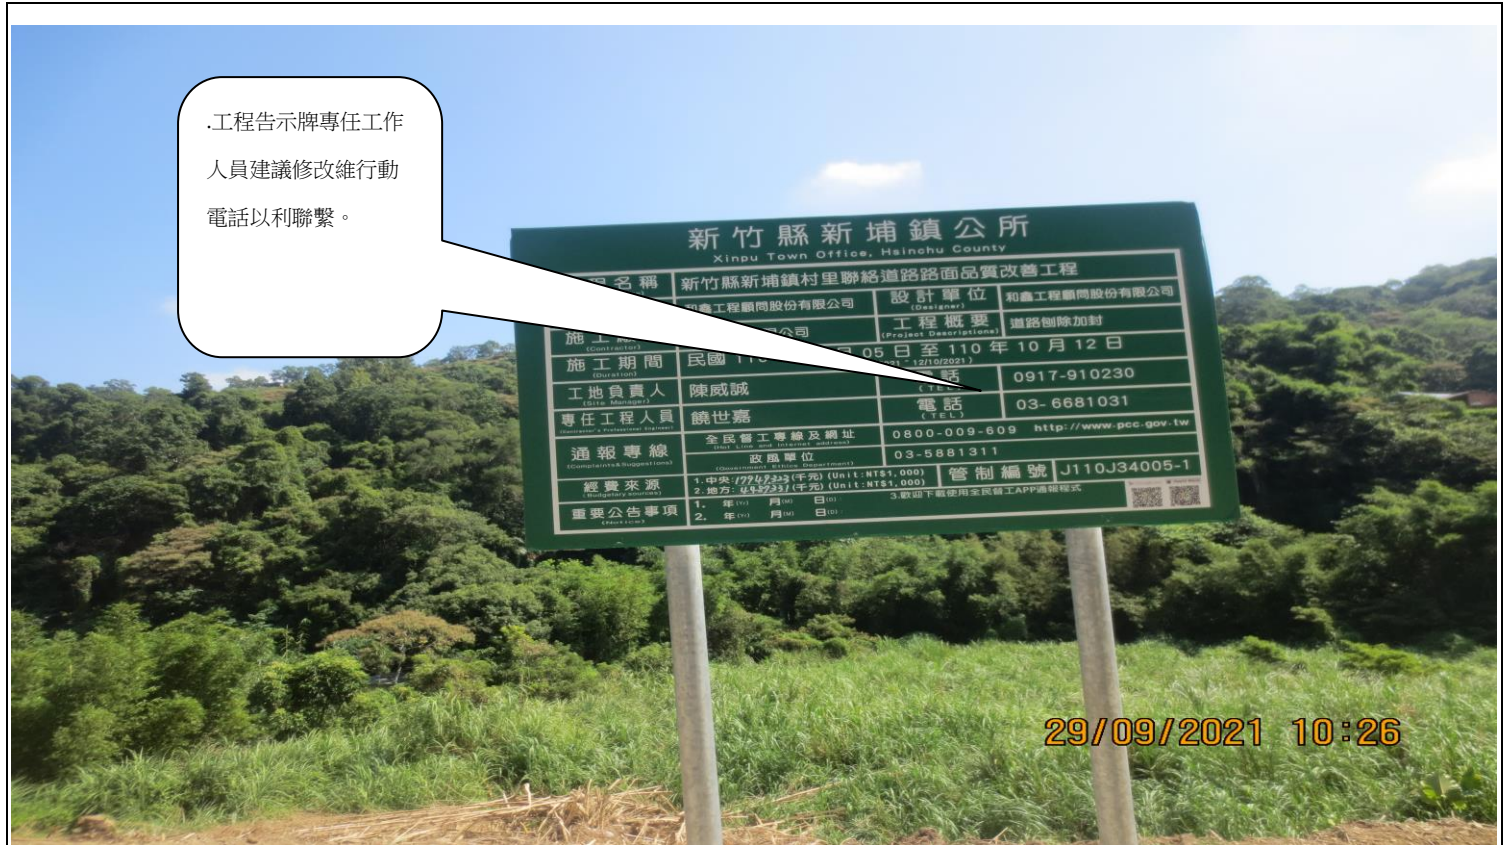
工程告示牌專任工作人員建議修改維行動電話以利聯繫。

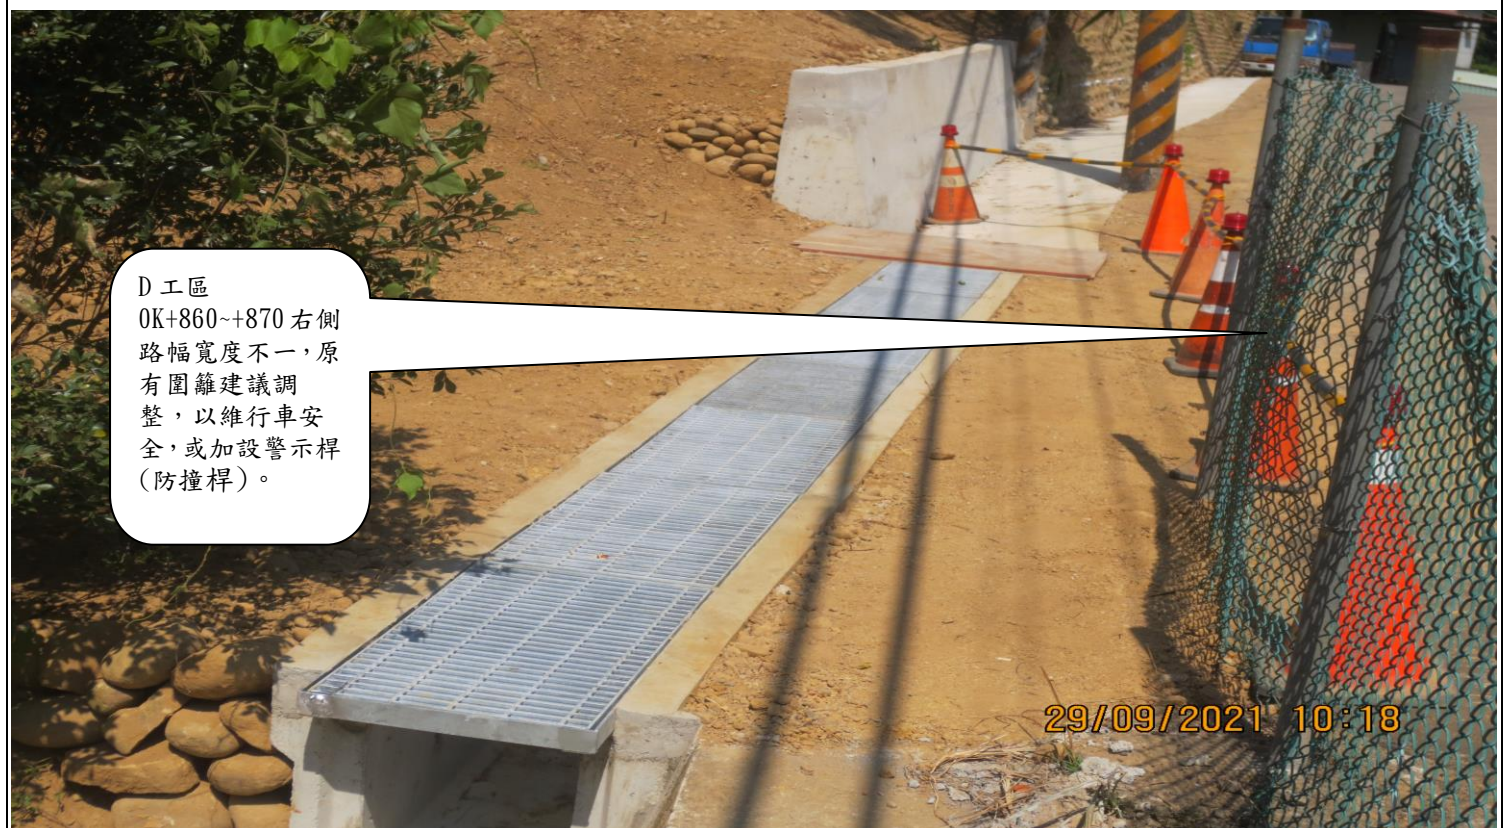
D 工區 0K+860~+870 右側路幅寬度不一，原有圍籬建議調整，以維行車安全，或加設警示桿(防撞桿)。
