新竹縣政府工程查核代表照片表

工程名稱：**110 年度橫山鄉、芎林鄉農路設施改善工程**

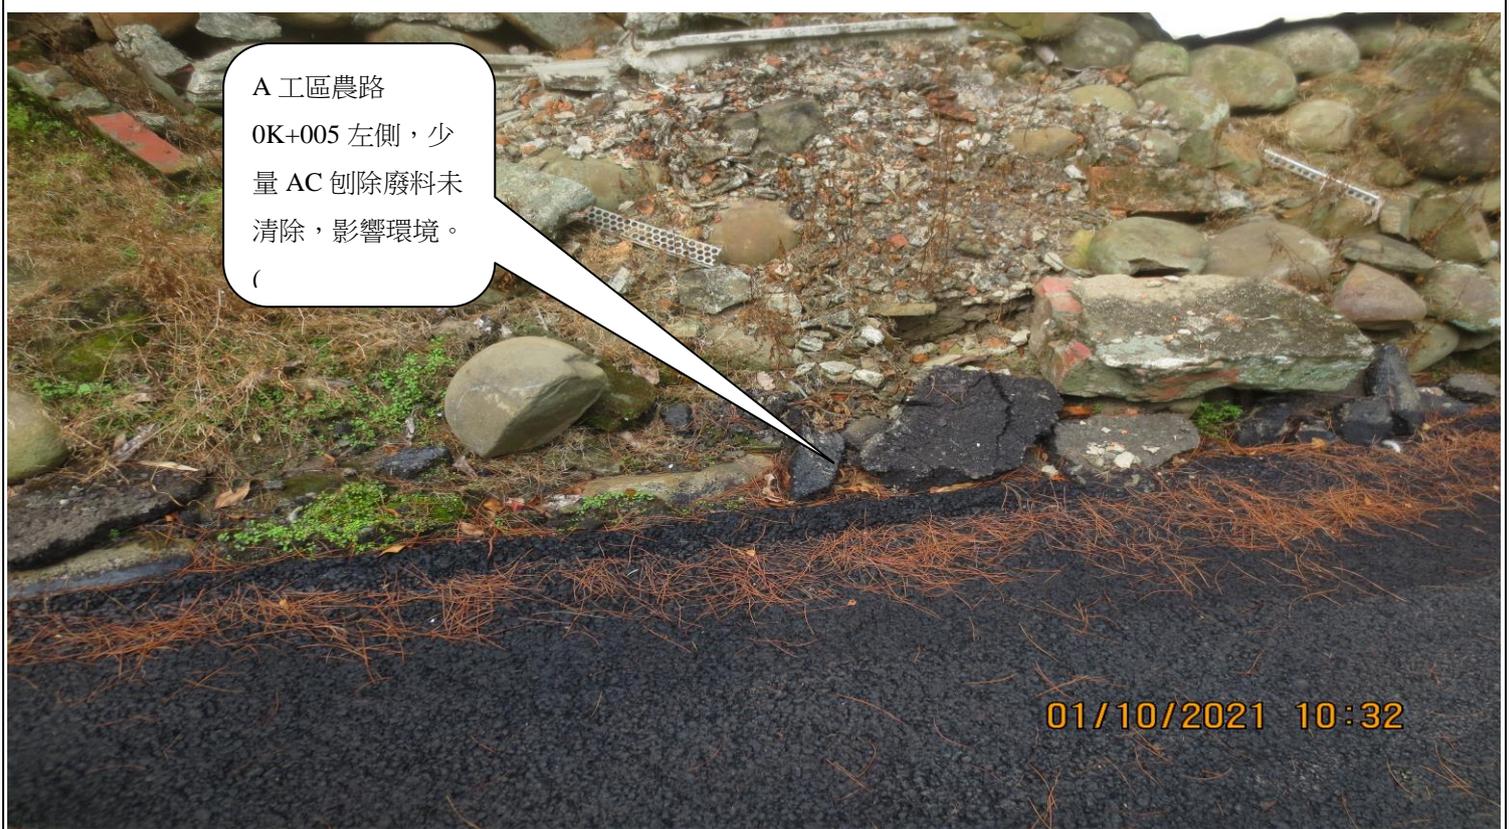
A 工區農路
0K+005 左側，少
量 AC 刨除廢料未
清除，影響環境。
(

A 工區農路 0K+005 左側，少量 AC 刨除廢料未清除，影響環境。

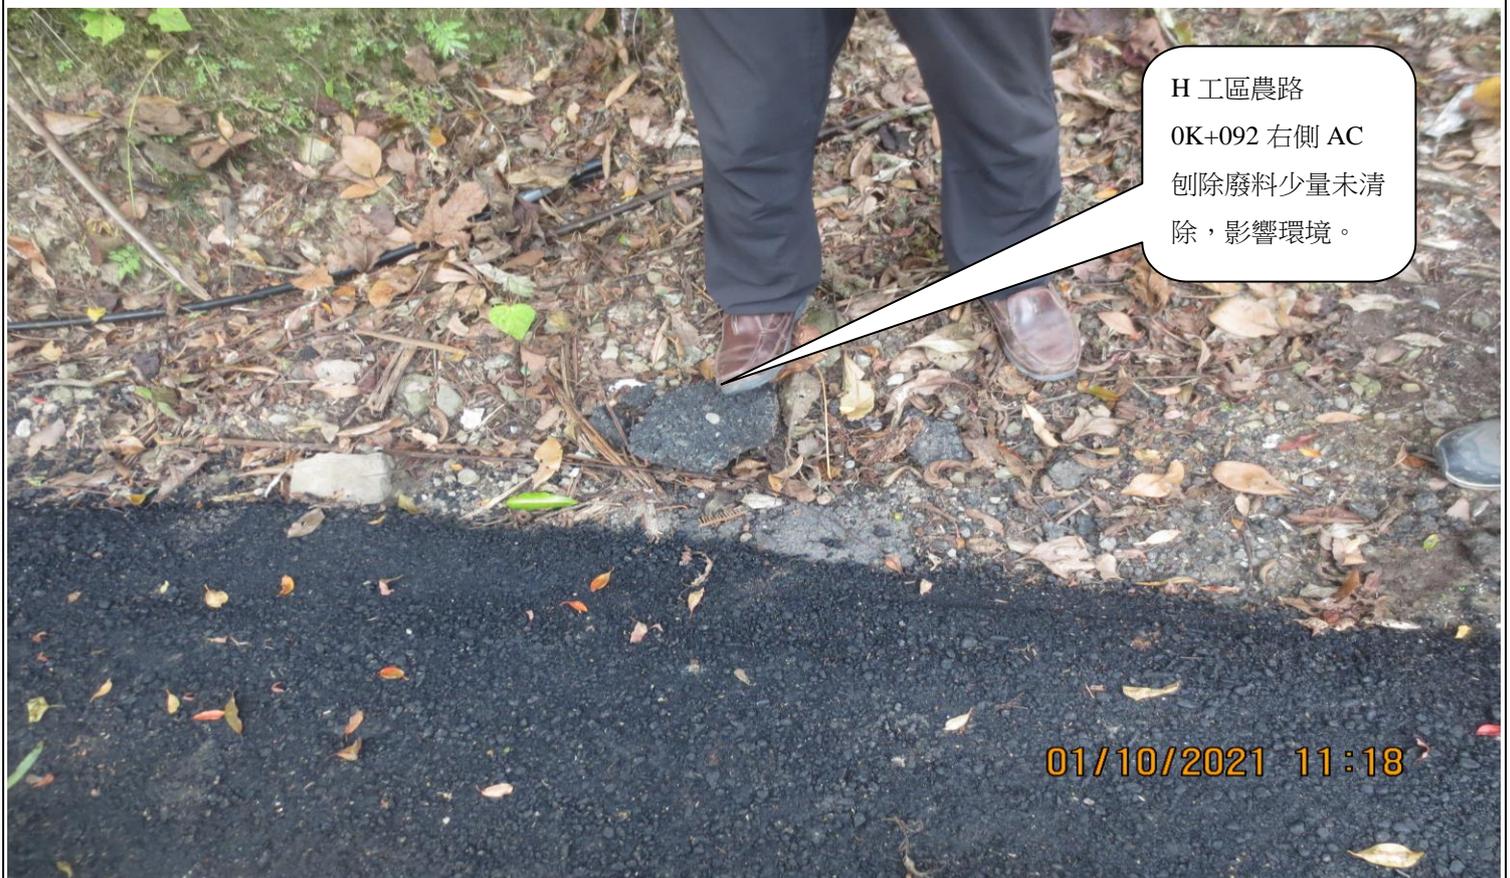
H 工區農路
0K+092 右側 AC
刨除廢料少量未清
除，影響環境。

H 工區農路 0K+092 右側 AC 刨除廢料少量未清除，影響環境。

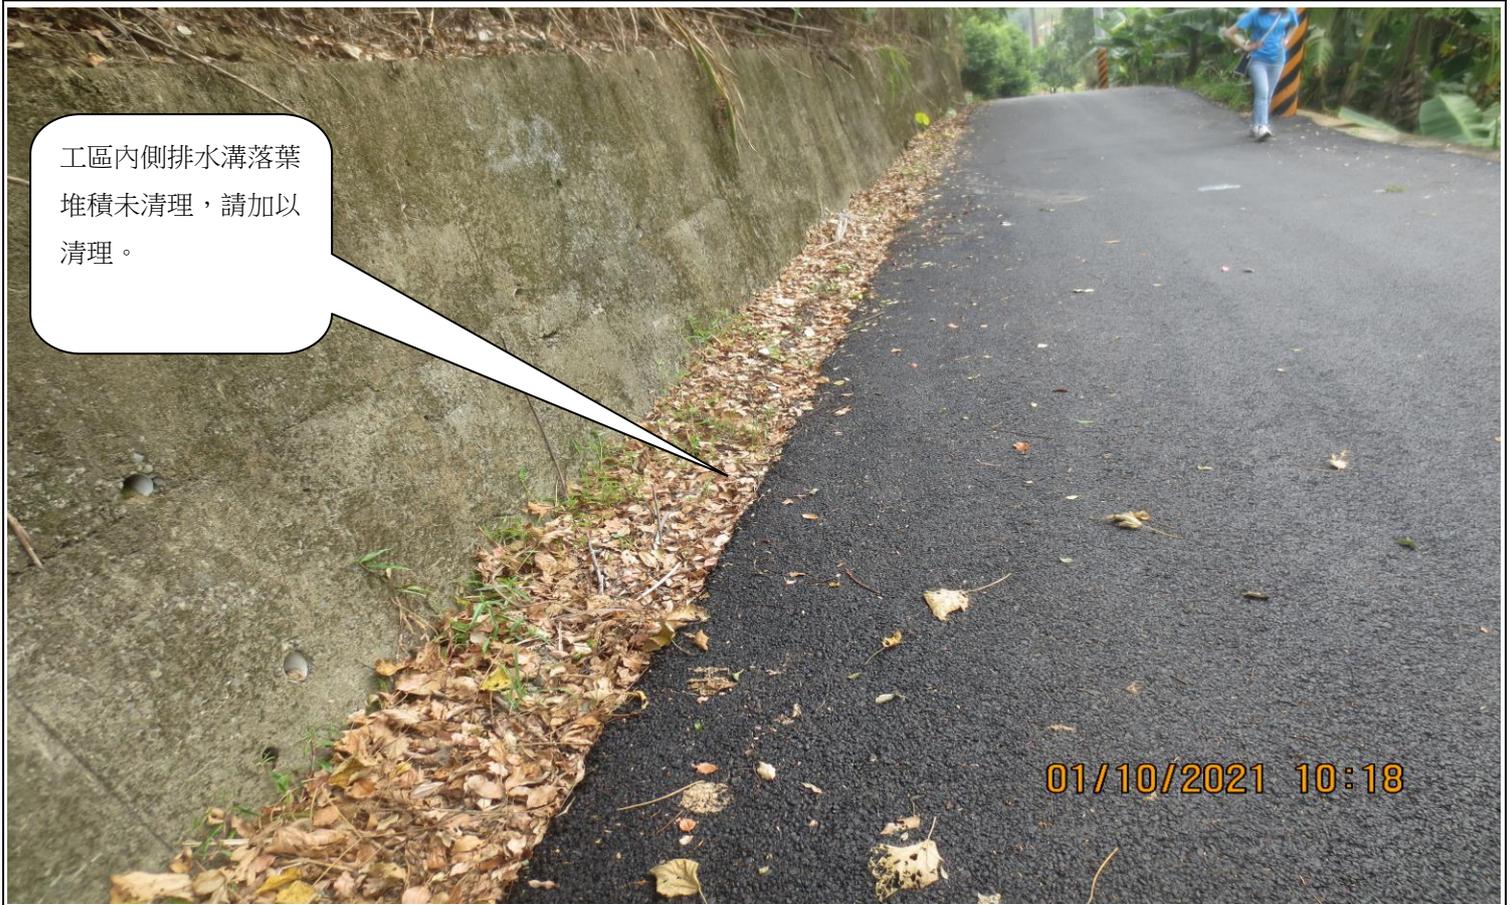
工區內側排水溝落葉堆積未清理，請加以清理。

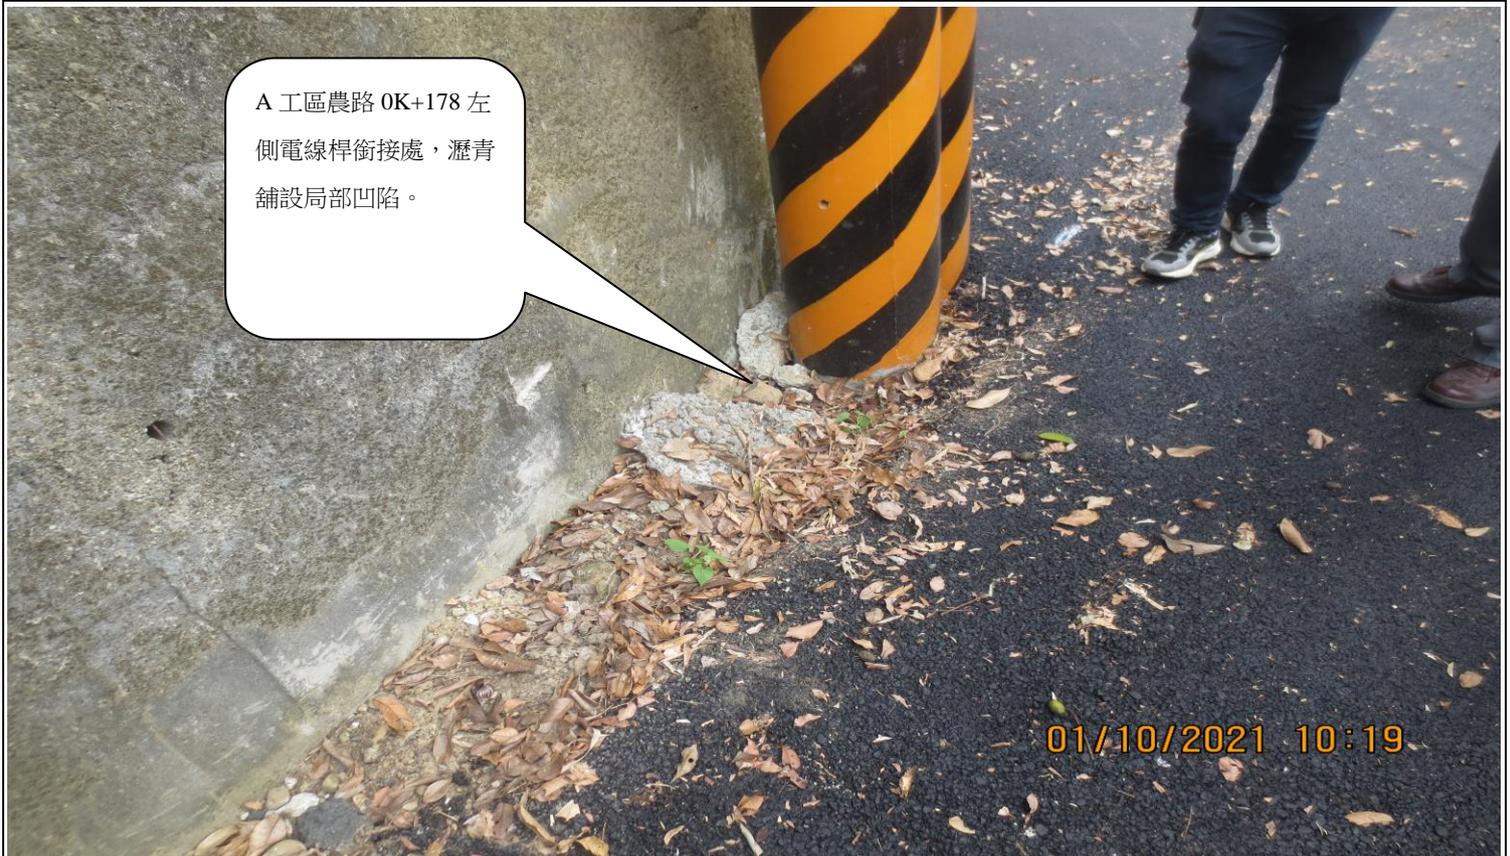
A 工區農路 0K+178 左側電線桿銜接處，瀝青鋪設局部凹陷。

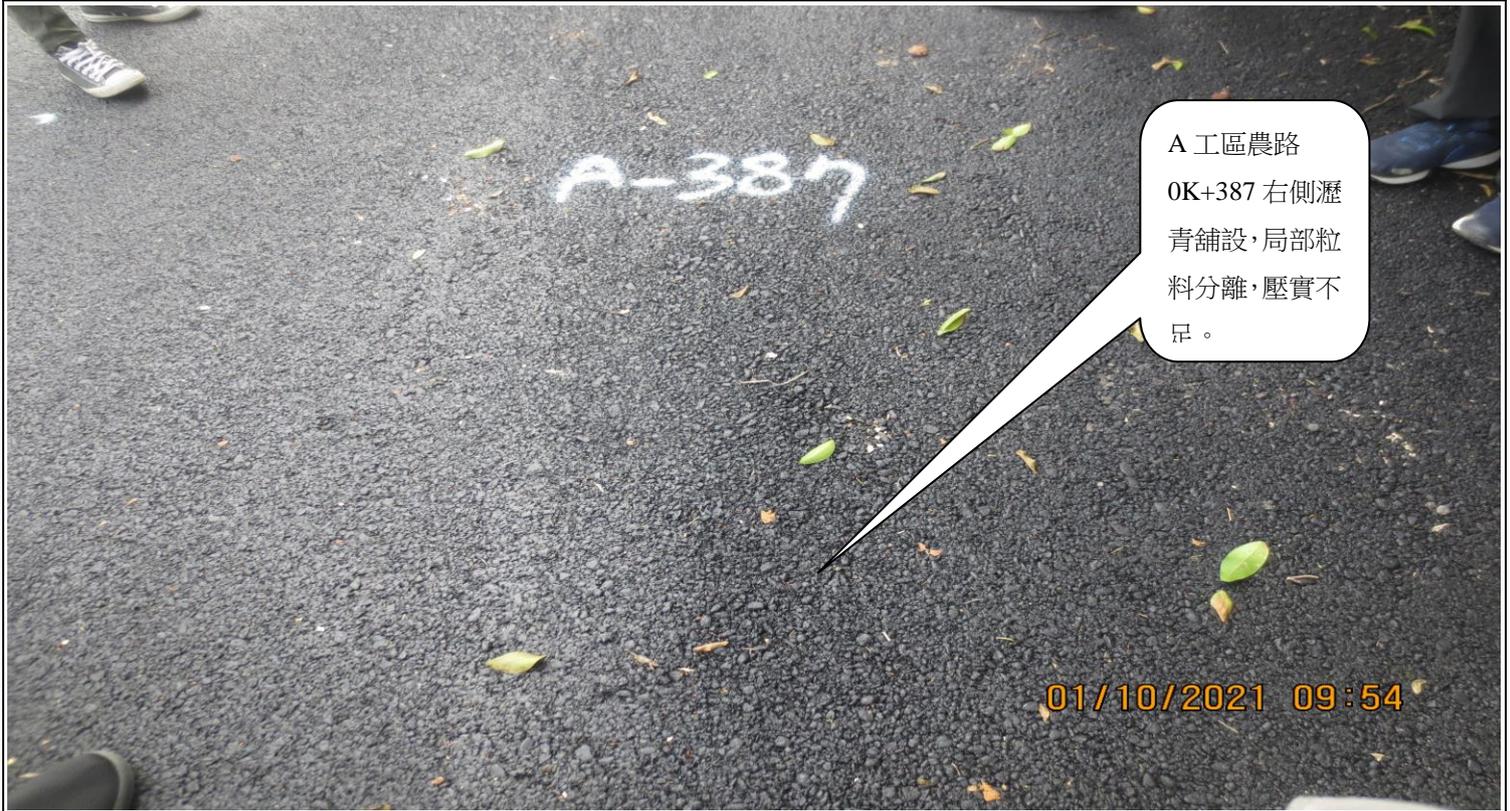
A 工區農路 0K+387 右側瀝青鋪設，局部粒料分離，壓實不足。

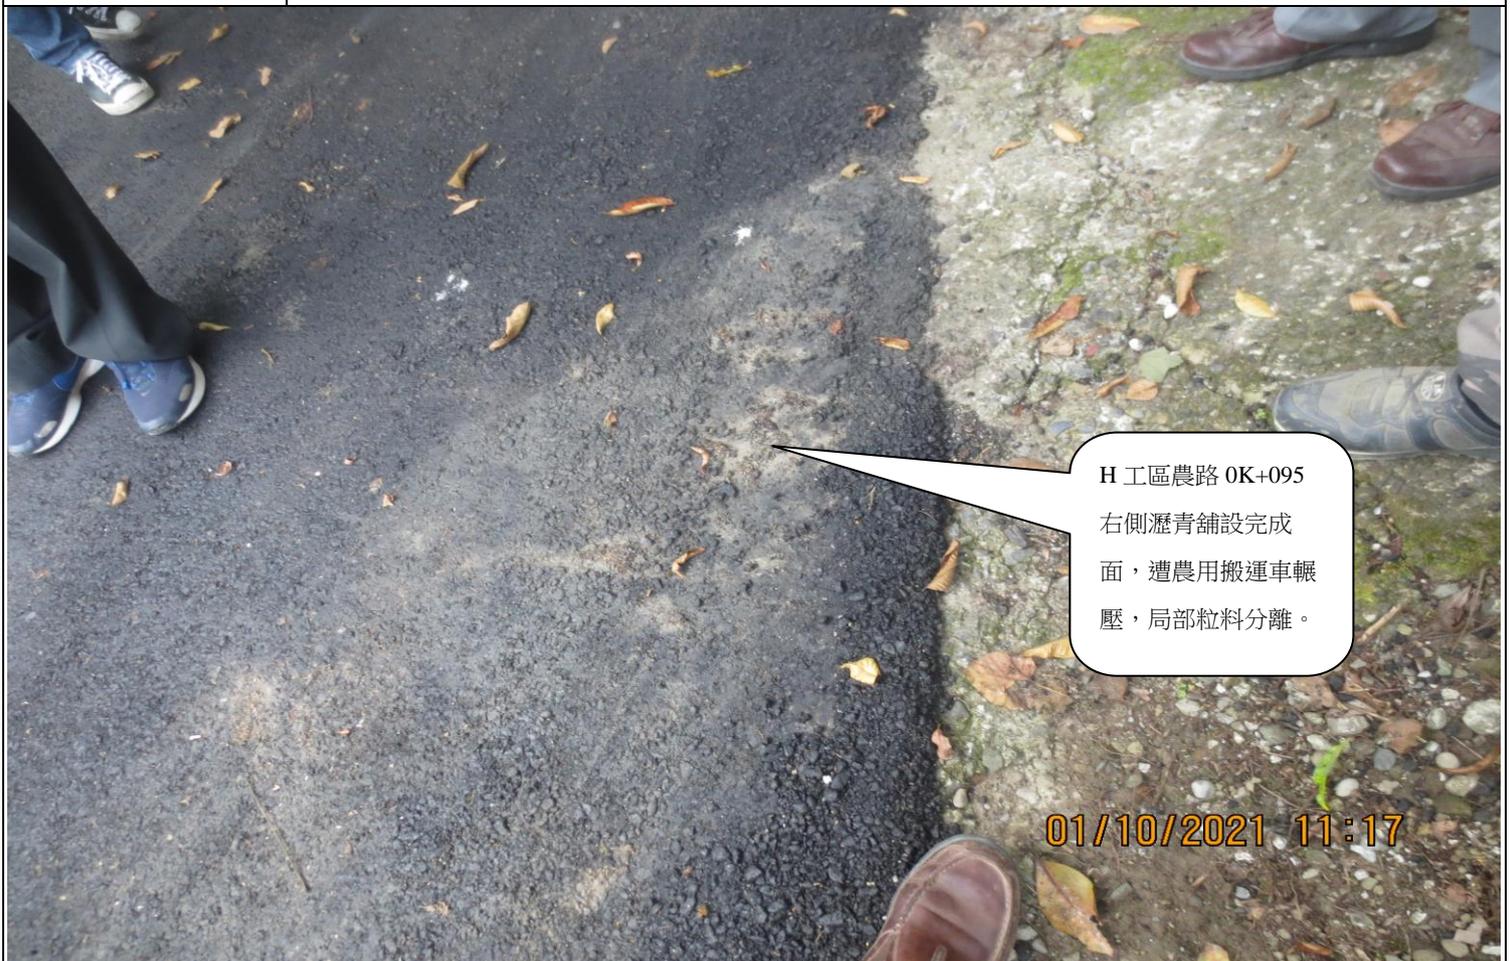
H 工區農路 0K+095 右側瀝青鋪設完成面，遭農用搬運車輾壓，局部粒料分離。

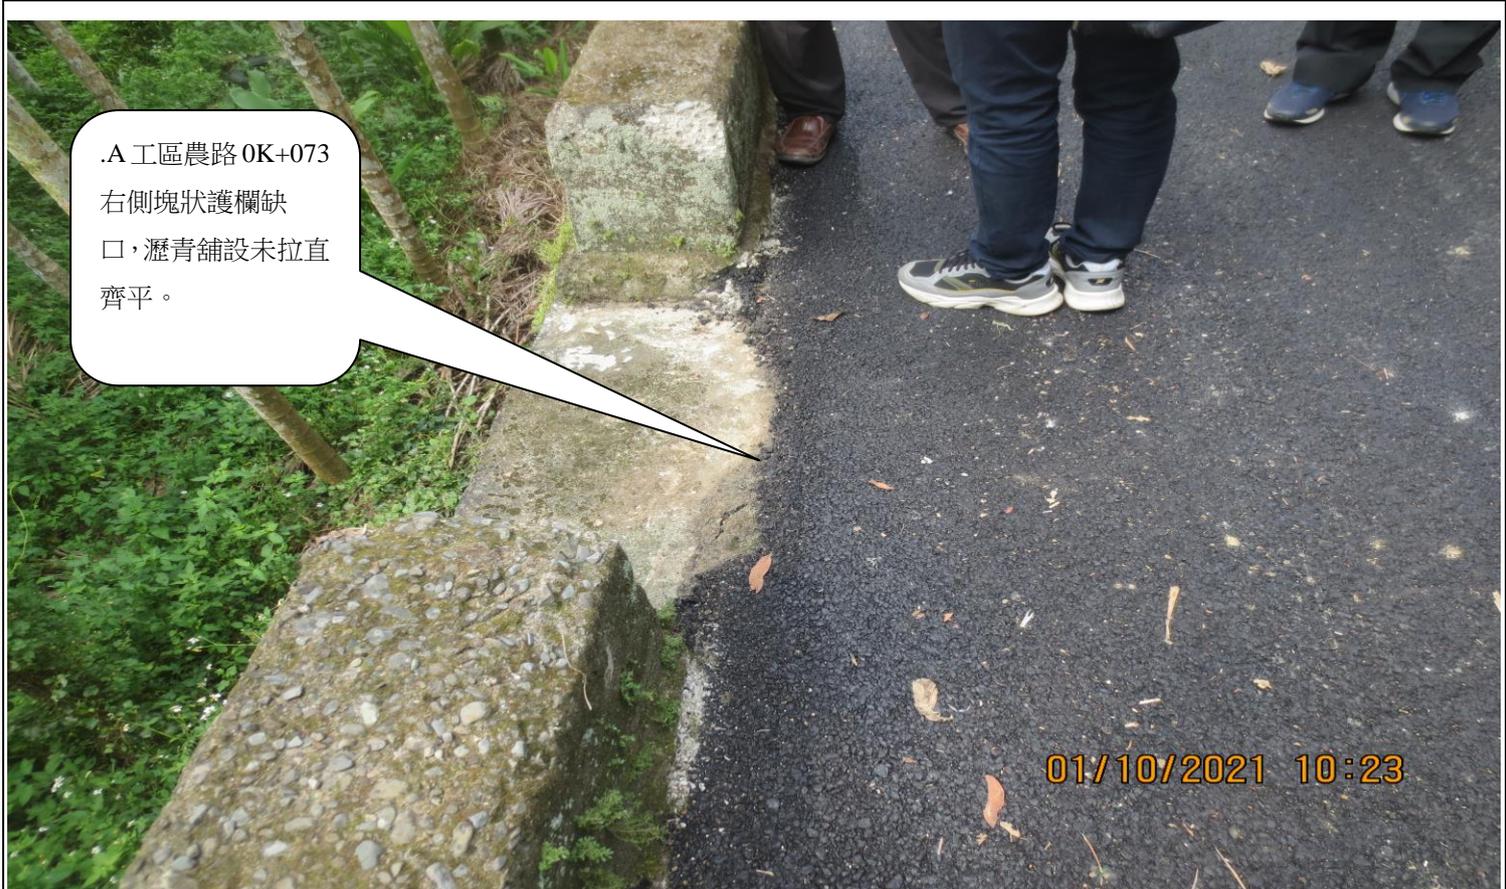
.A 工區農路 0K+073
右側塊狀護欄缺口，瀝青鋪設未拉直齊平。

說明	.A 工區農路 0K+073 右側塊狀護欄缺口，瀝青鋪設未拉直齊平。
----	------------------------------------

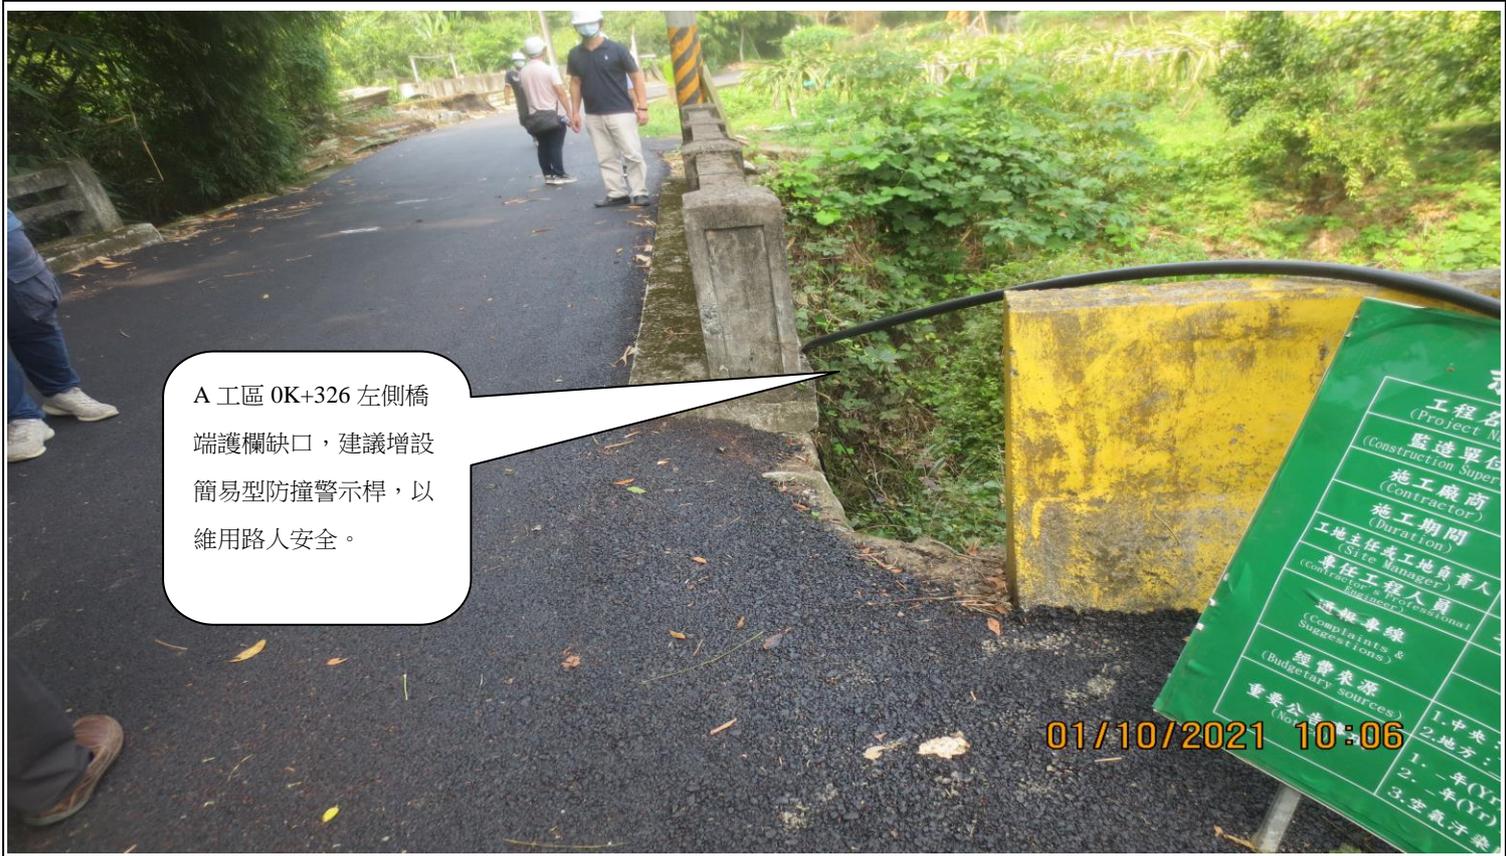
A 工區 0K+326 左側橋
端護欄缺口，建議增設
簡易型防撞警示桿，以
維用路人安全。

說明	A 工區 0K+326 左側橋端護欄缺口，建議增設簡易型防撞警示桿，以維用路人安全。
----	--
