## 新竹縣政府工程查核代表照片表

工程名稱:縣道122線5月29日大雨災害復建工程

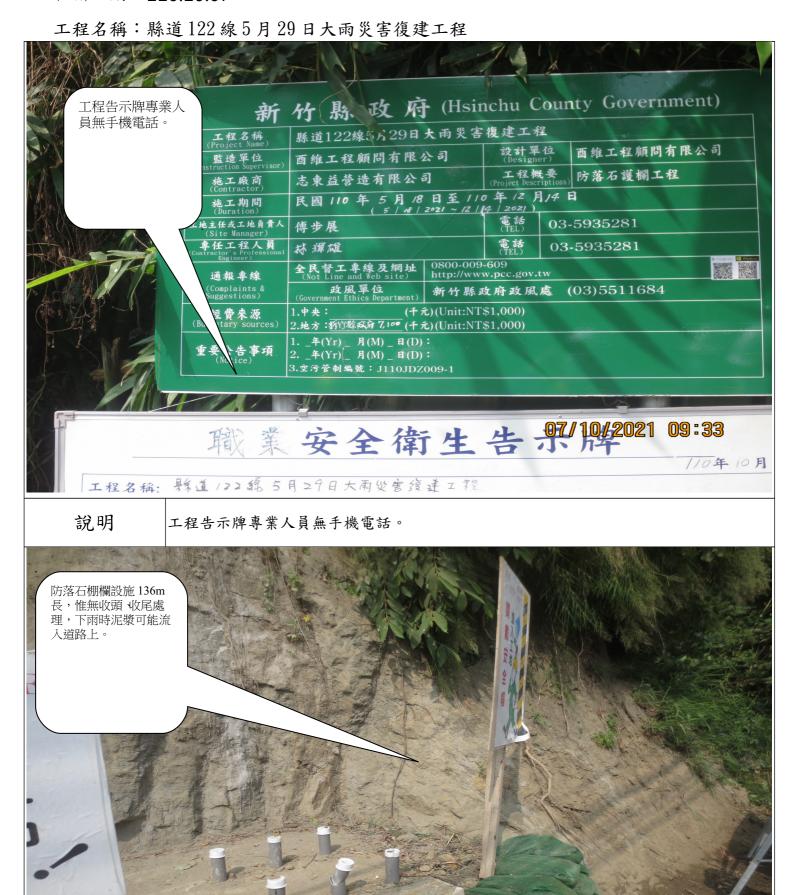
防落石棚欄設施 136m 長,惟無收頭、收尾處理,下雨時泥漿可能流入道路上。

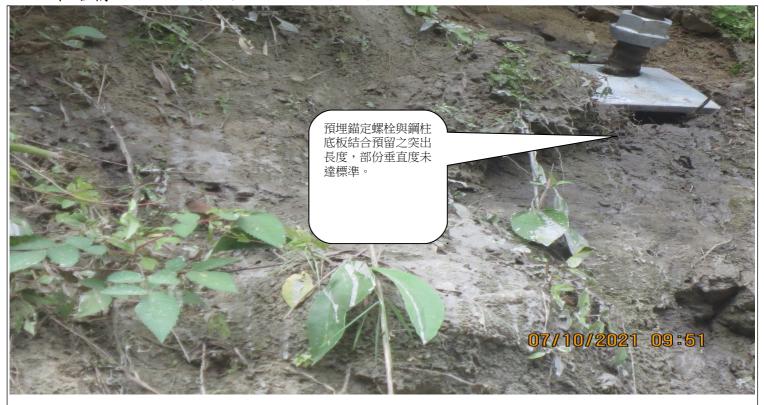
預埋錨定螺栓與鋼柱底板結合預留之突出長度,部份垂直度未達標準。

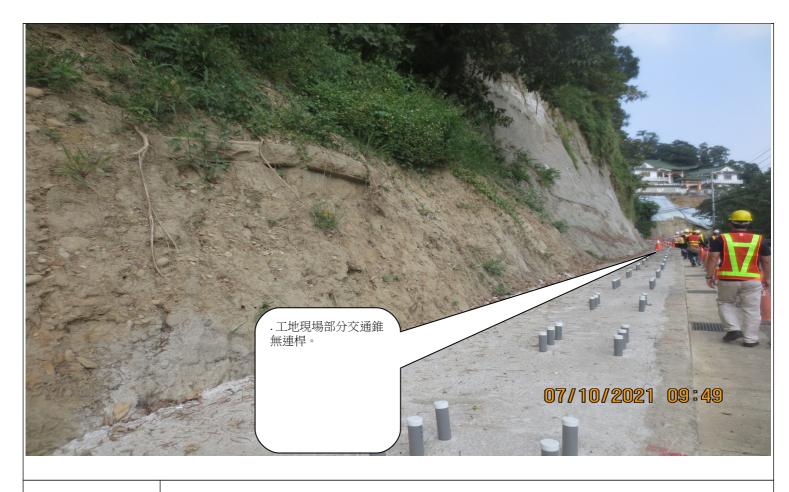
.工地現場部分交通錐無連桿。
