## 新竹縣政府工程查核代表照片表

拍攝日期：110.10.04

工程名稱：新竹縣 110 年度農地重劃區緊急農水路改善工程-第 1 次(新豐鄉、湖口鄉)

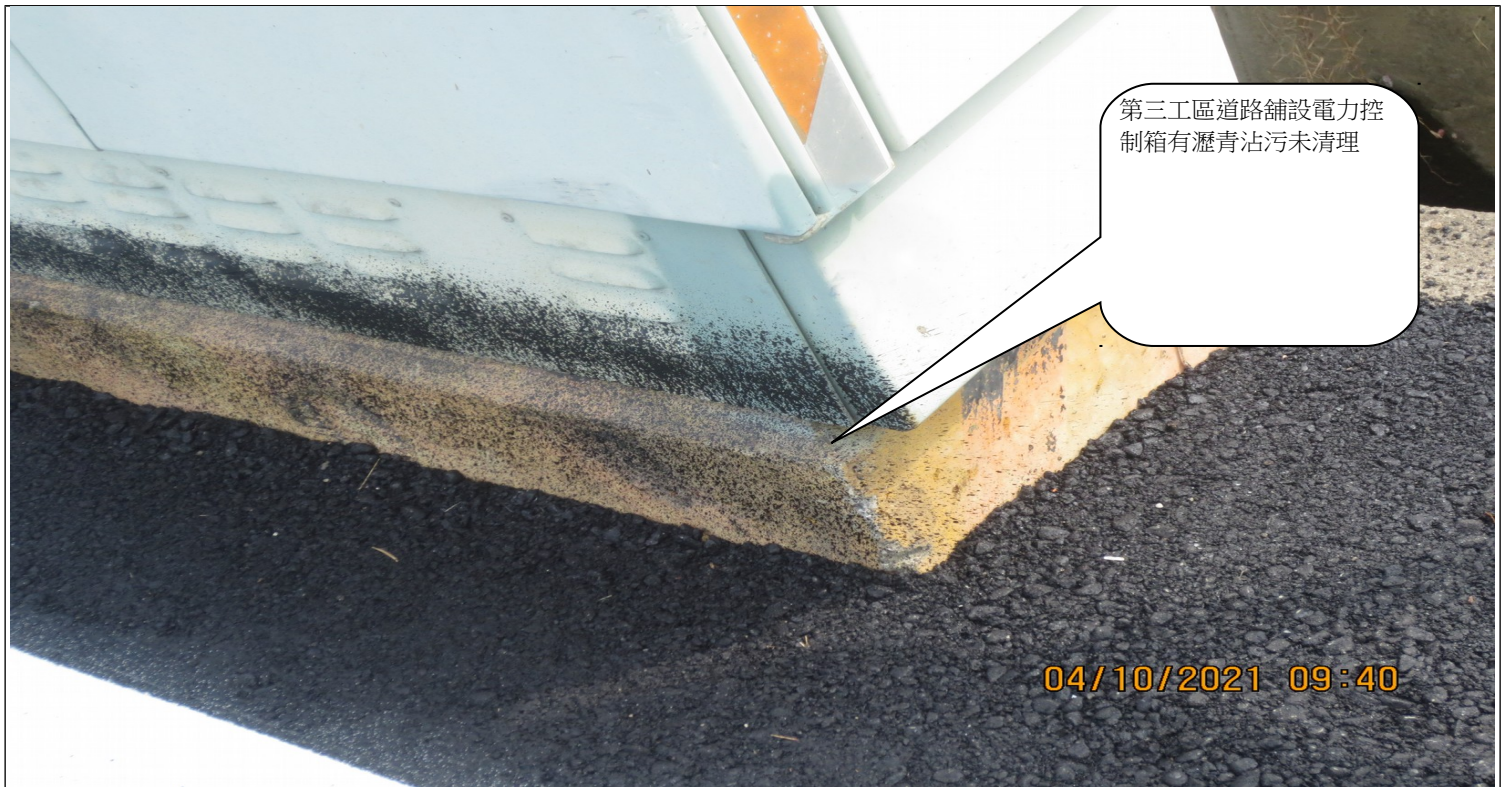
第三工區道路鋪設電力控制箱有瀝青沾污未清理

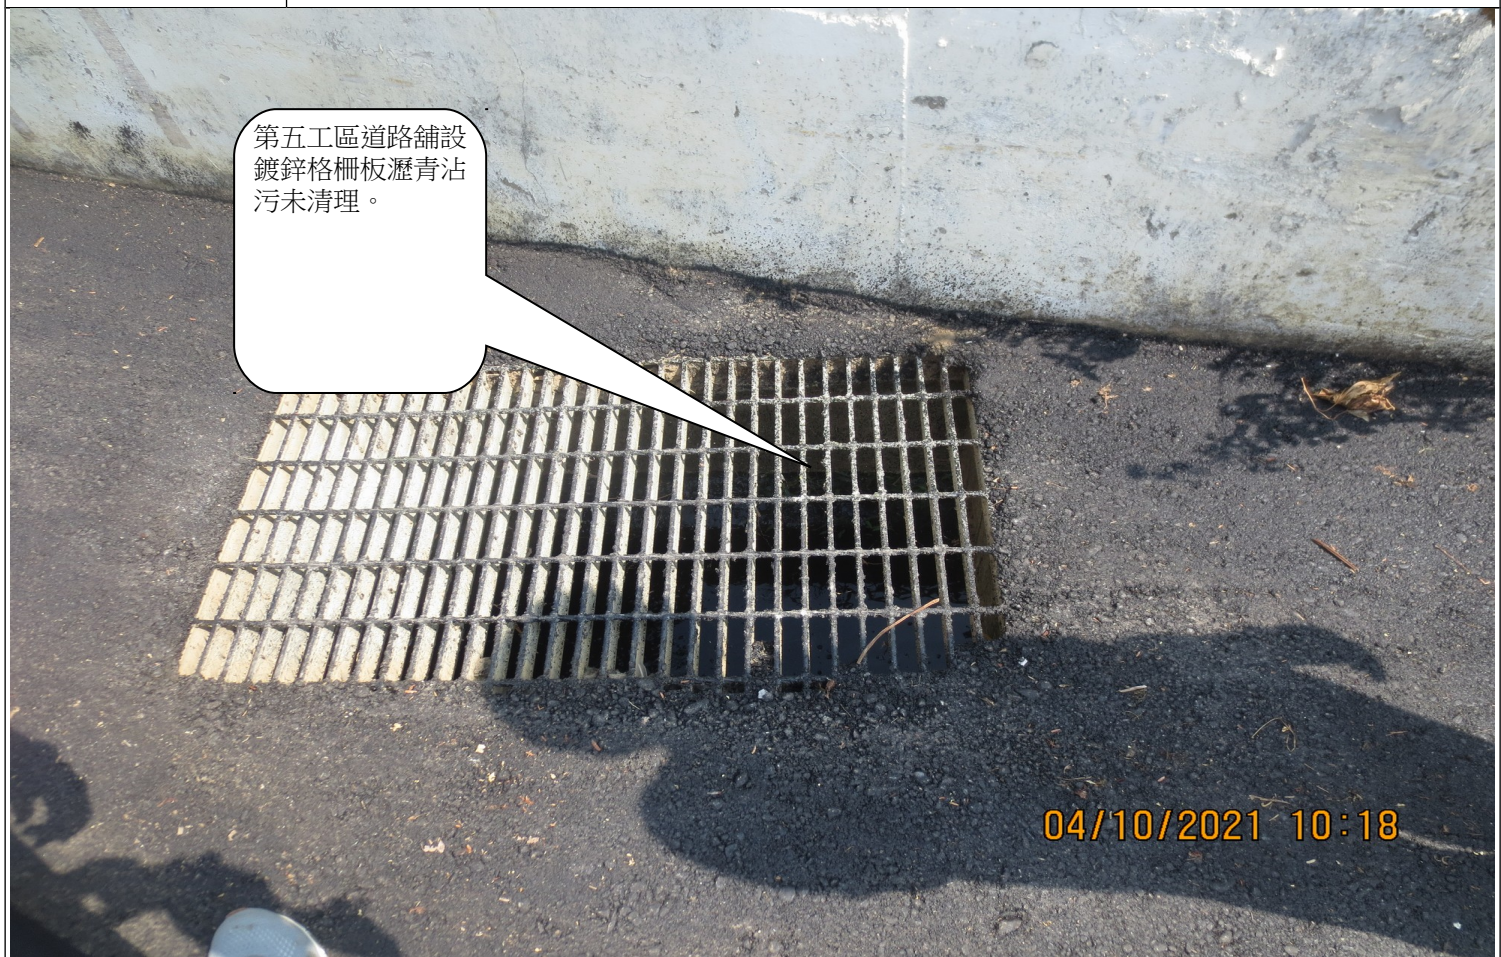
| 說明 | 第五工區道路鋪設鍍鋅格柵板瀝青沾污未清理。 |

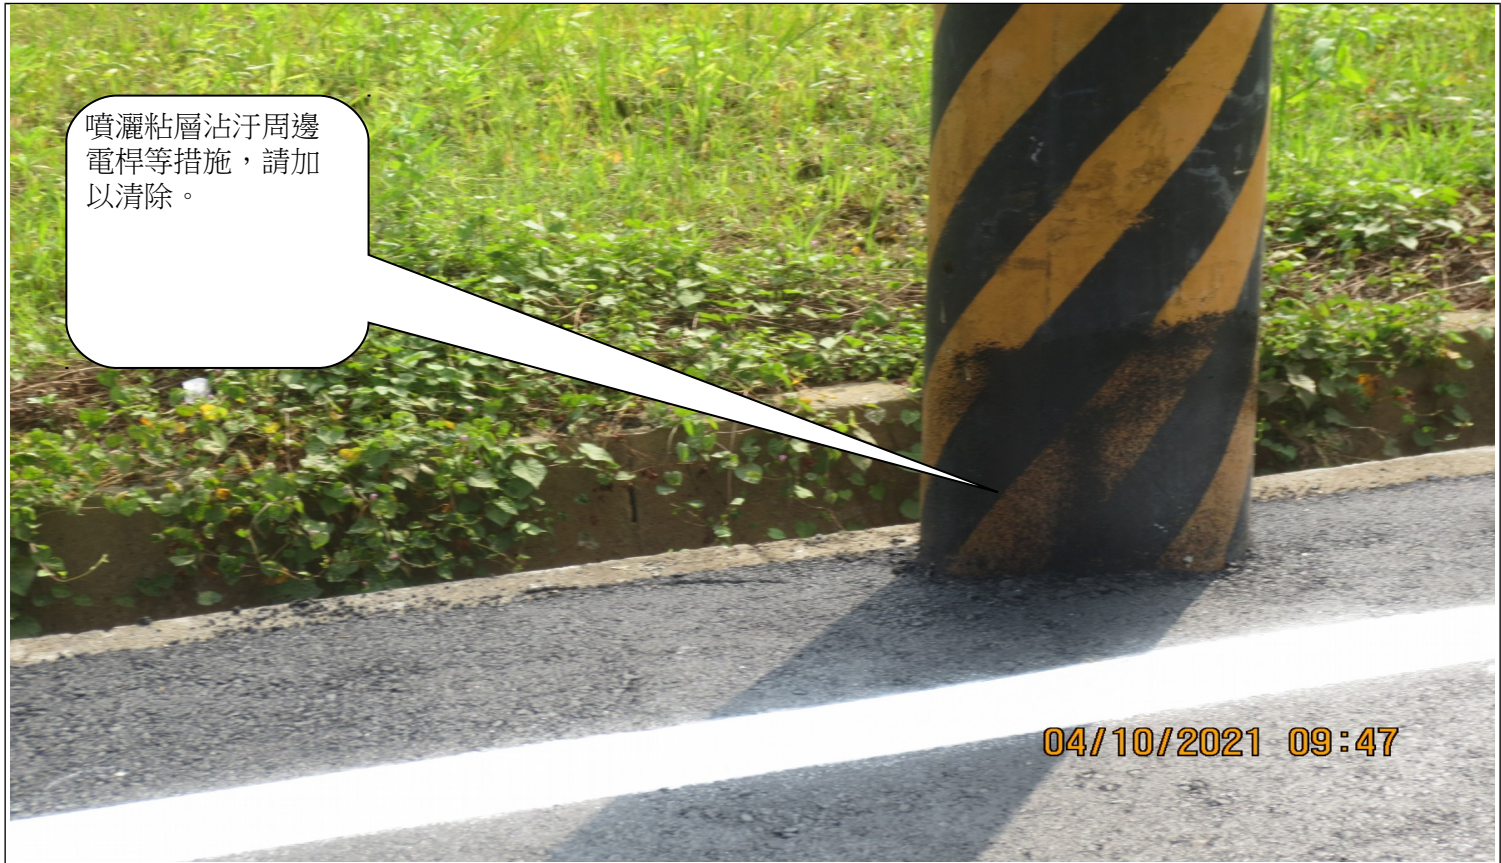
| 說明 | 噴灑粘層沾汙周邊電桿等措施，請加以清除。 |

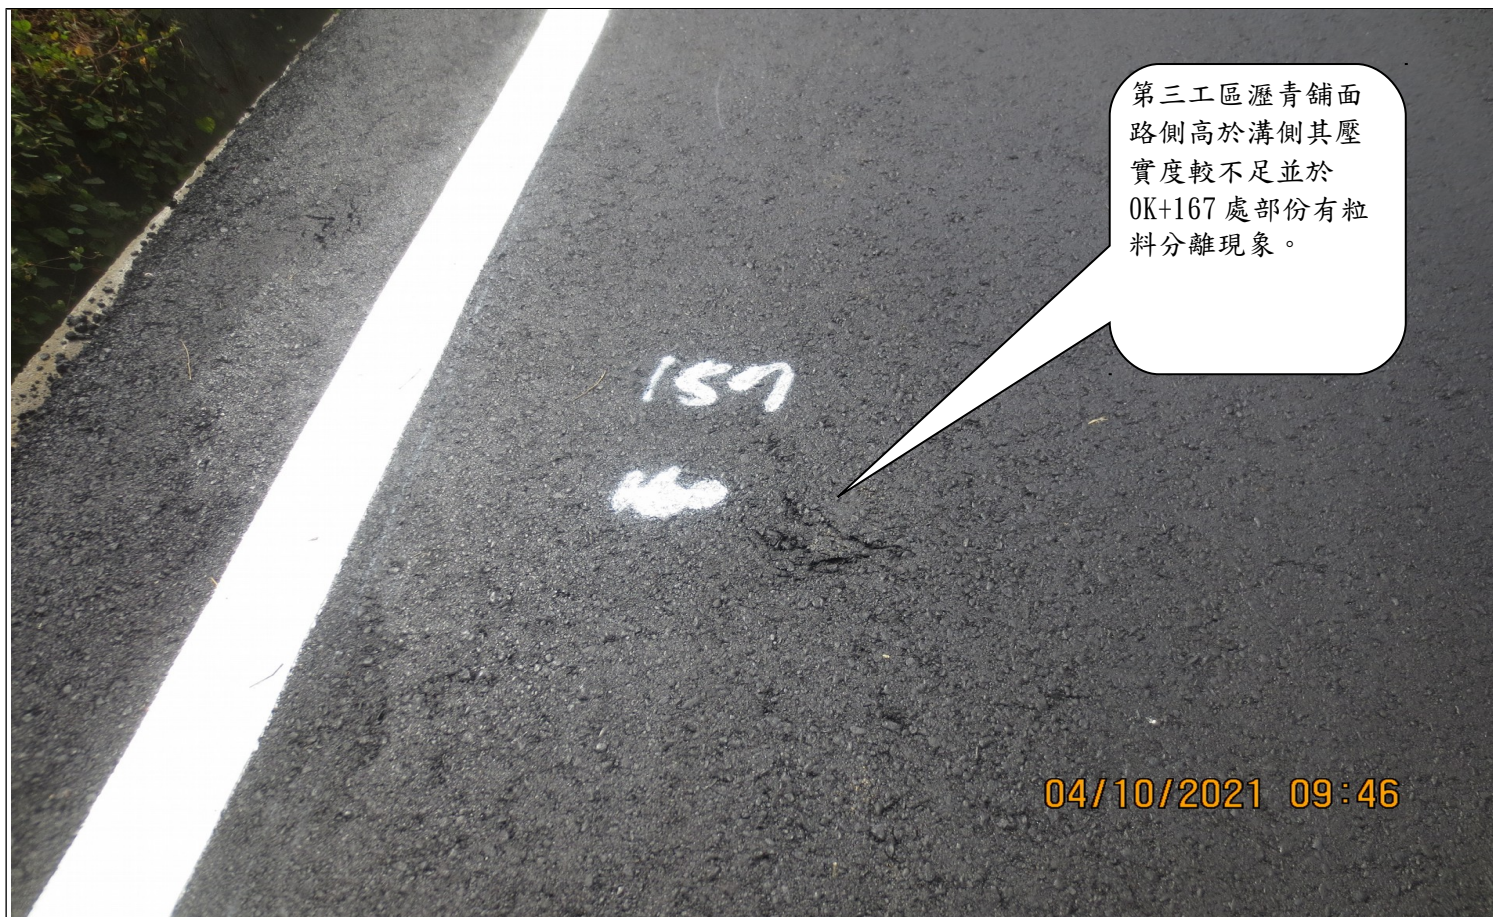
| 說明 | 第三工區瀝青鋪面路側高於溝側其壓實度較不足並於0K+167處部份有粒料分離現象。 |

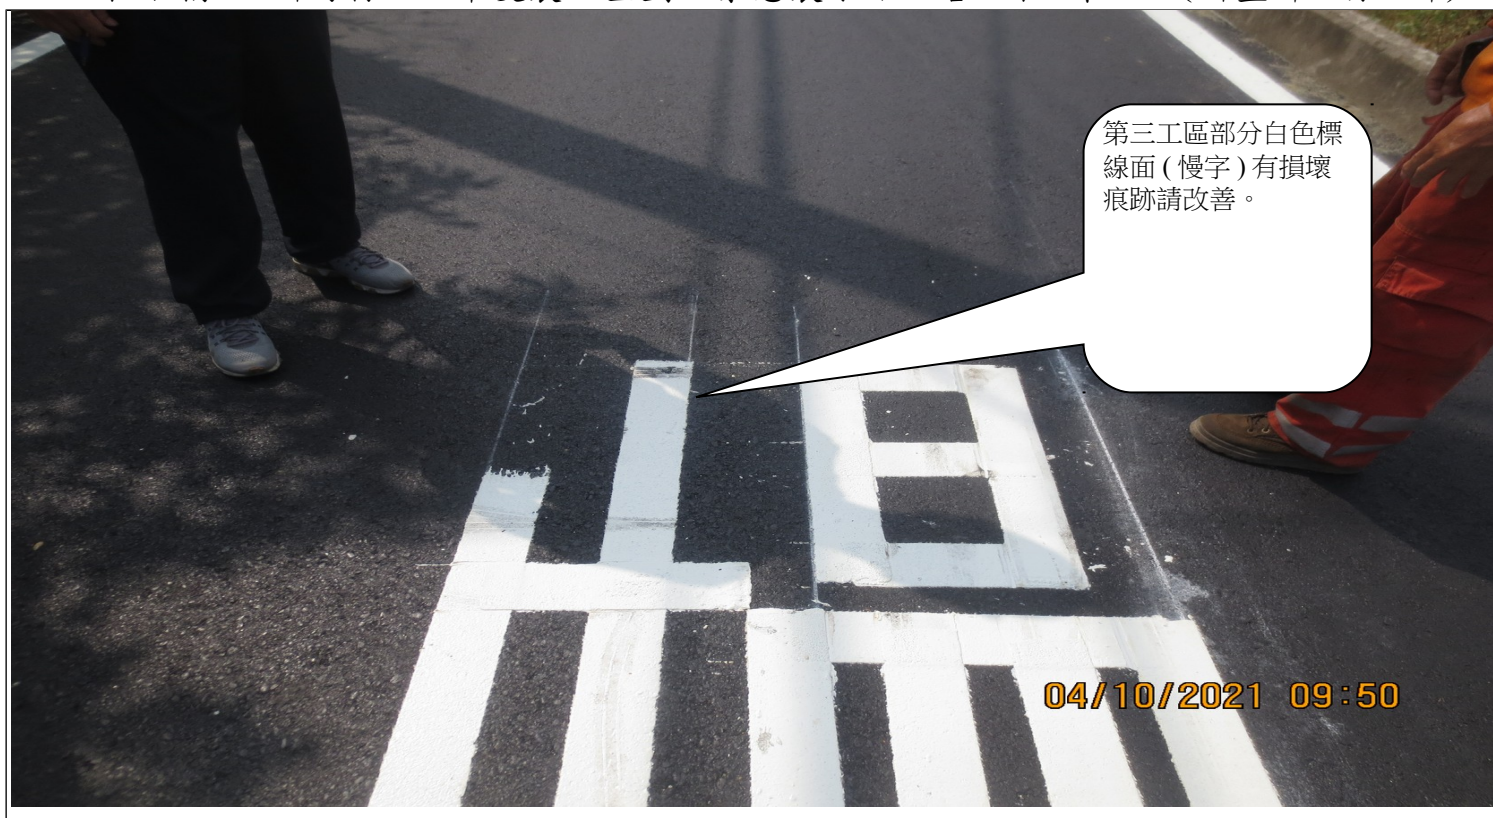
第三工區部分白色標線面(慢字)有損壞痕跡請改善。

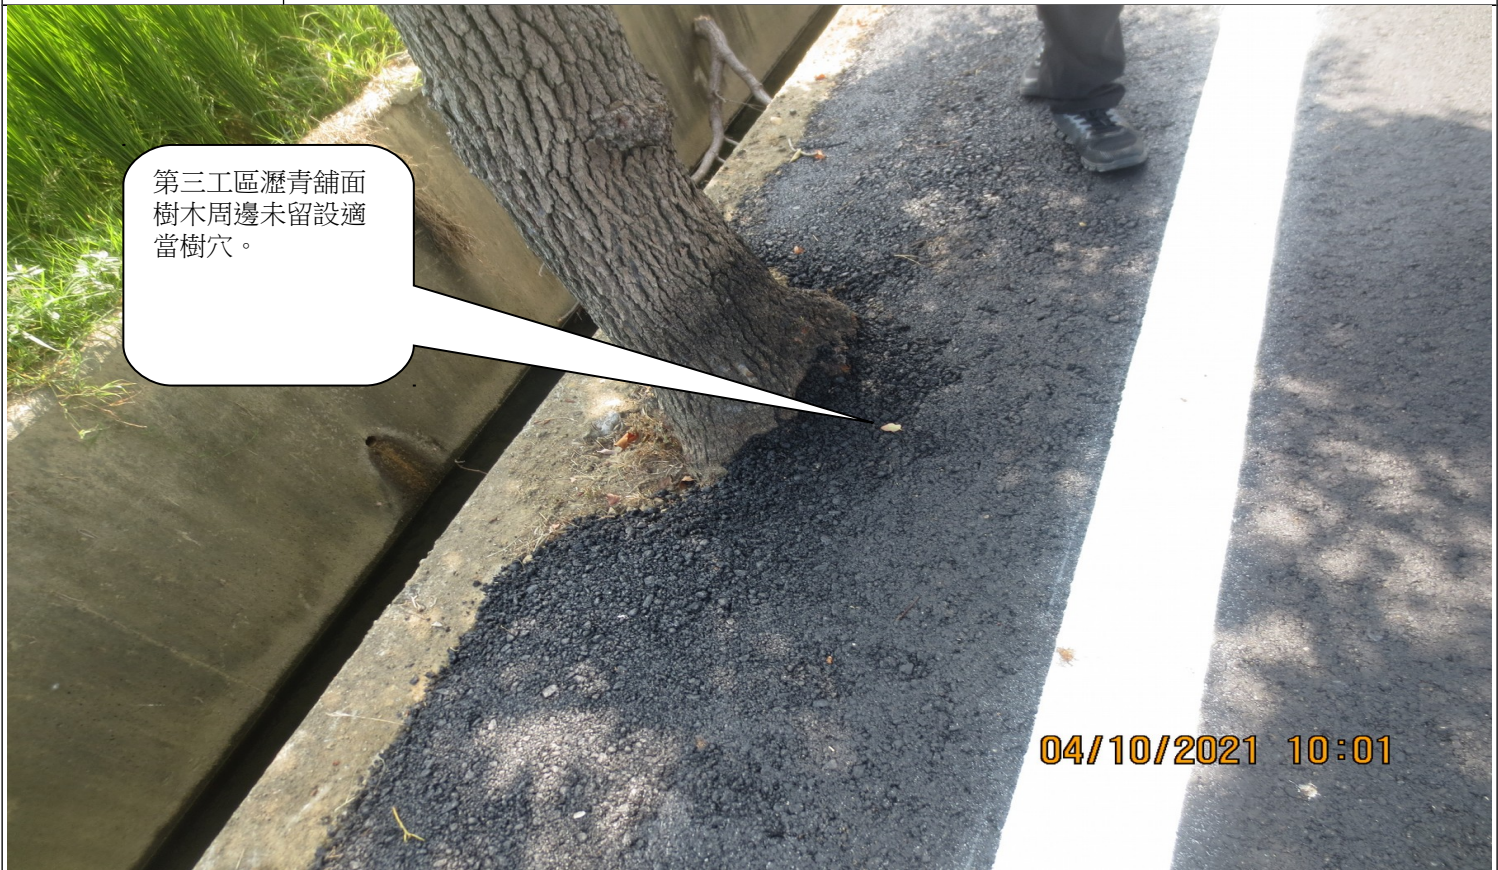
第三工區瀝青鋪面樹木周邊未留設適當樹穴。
