# 新竹縣政府工程查核代表照片表

拍攝日期：110.10.05.

工程名稱：新埔鎮廣和路 0K+000~0K+160 共同管(線)溝建置工程

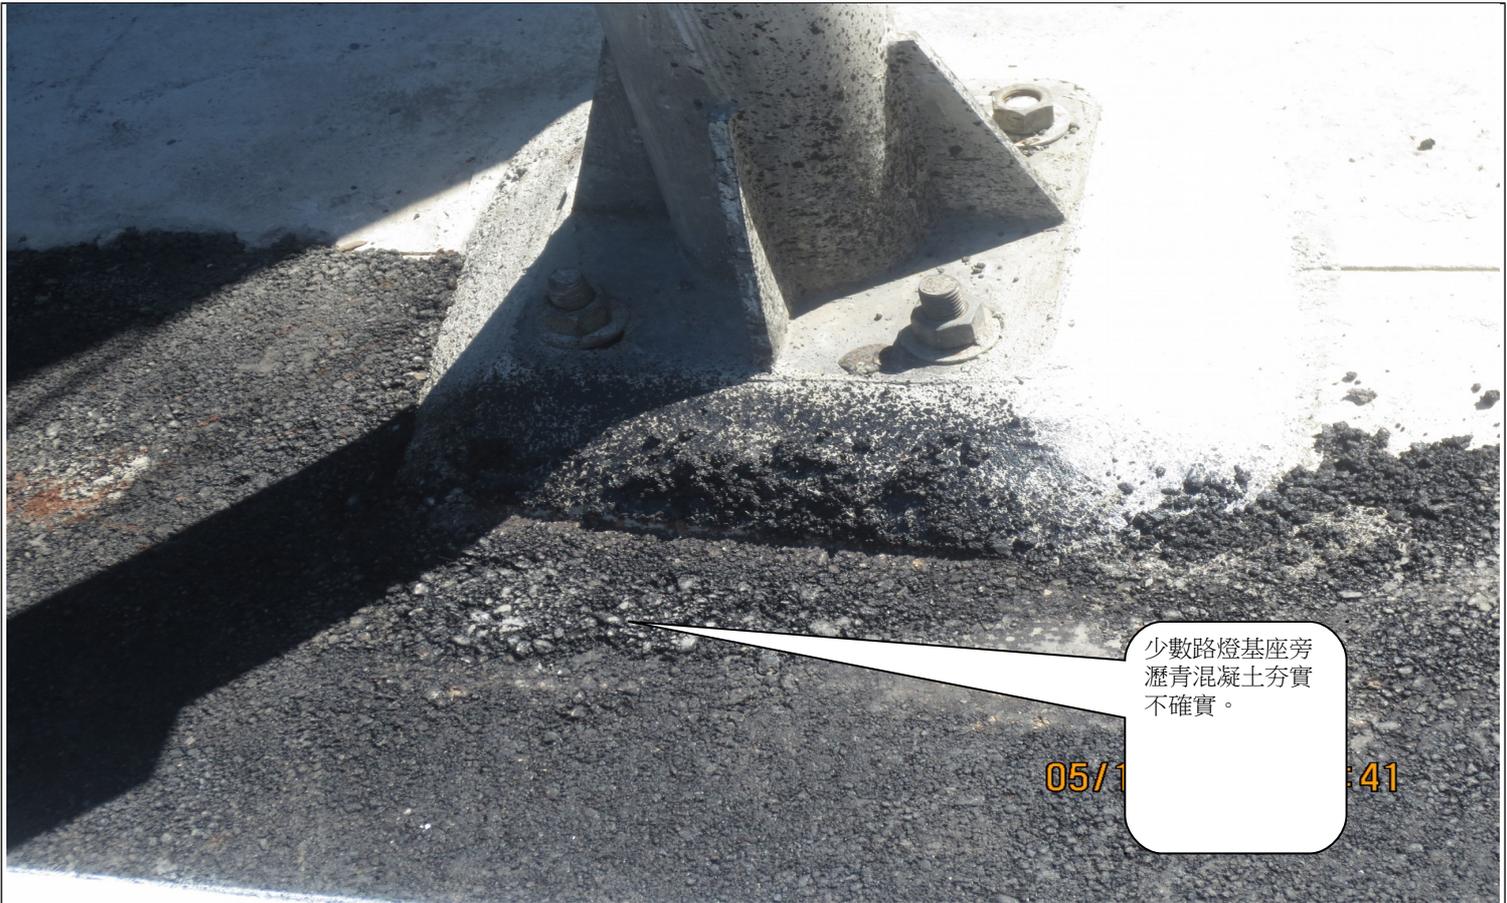
少數路燈基座旁瀝青混凝土夯實不確實。

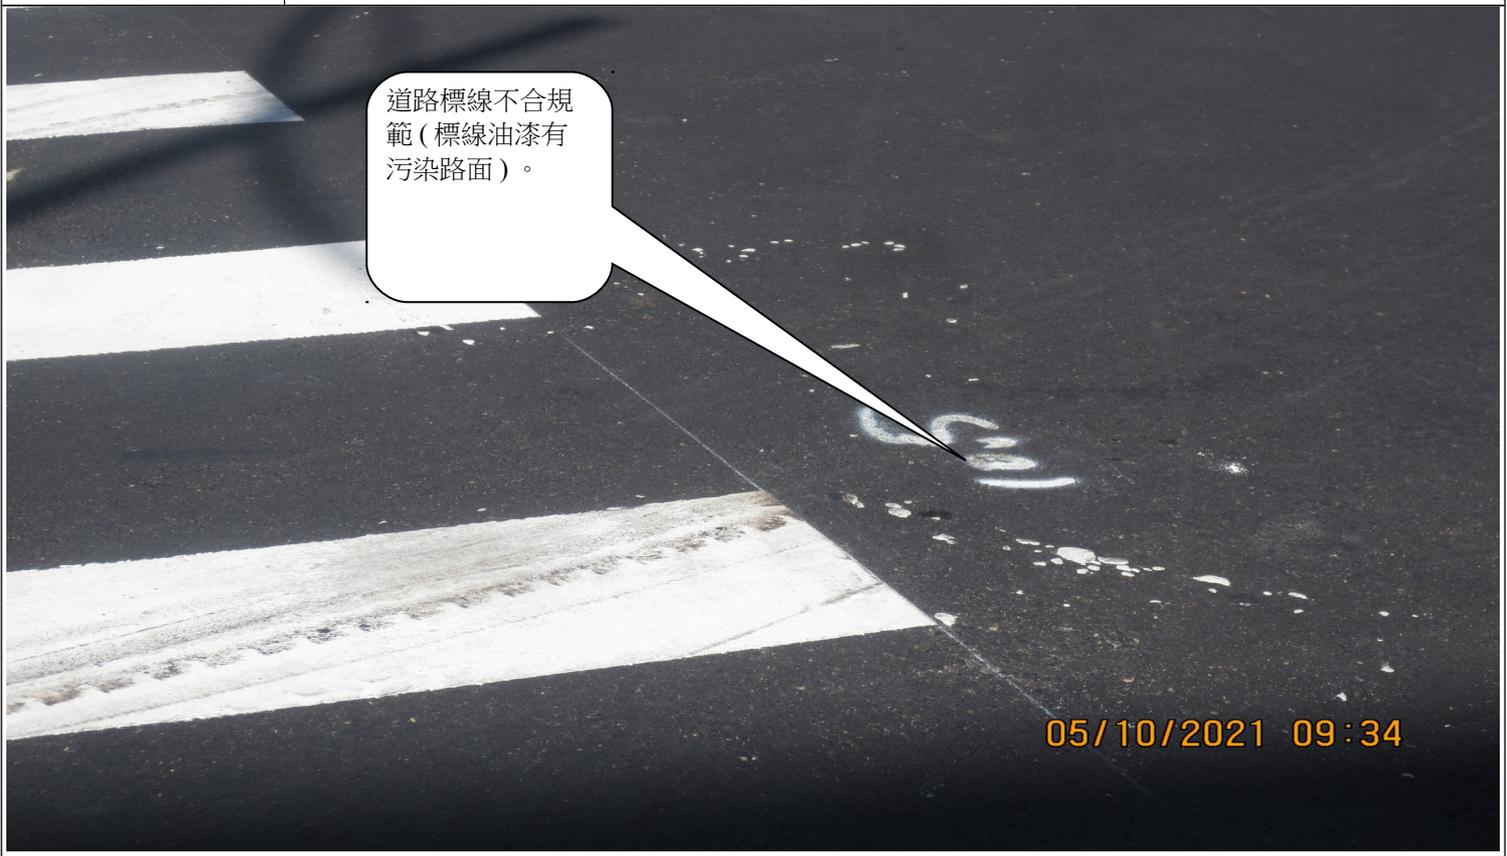
| 說明 | 道路標線不合規範(標線油漆有污染路面)。 |

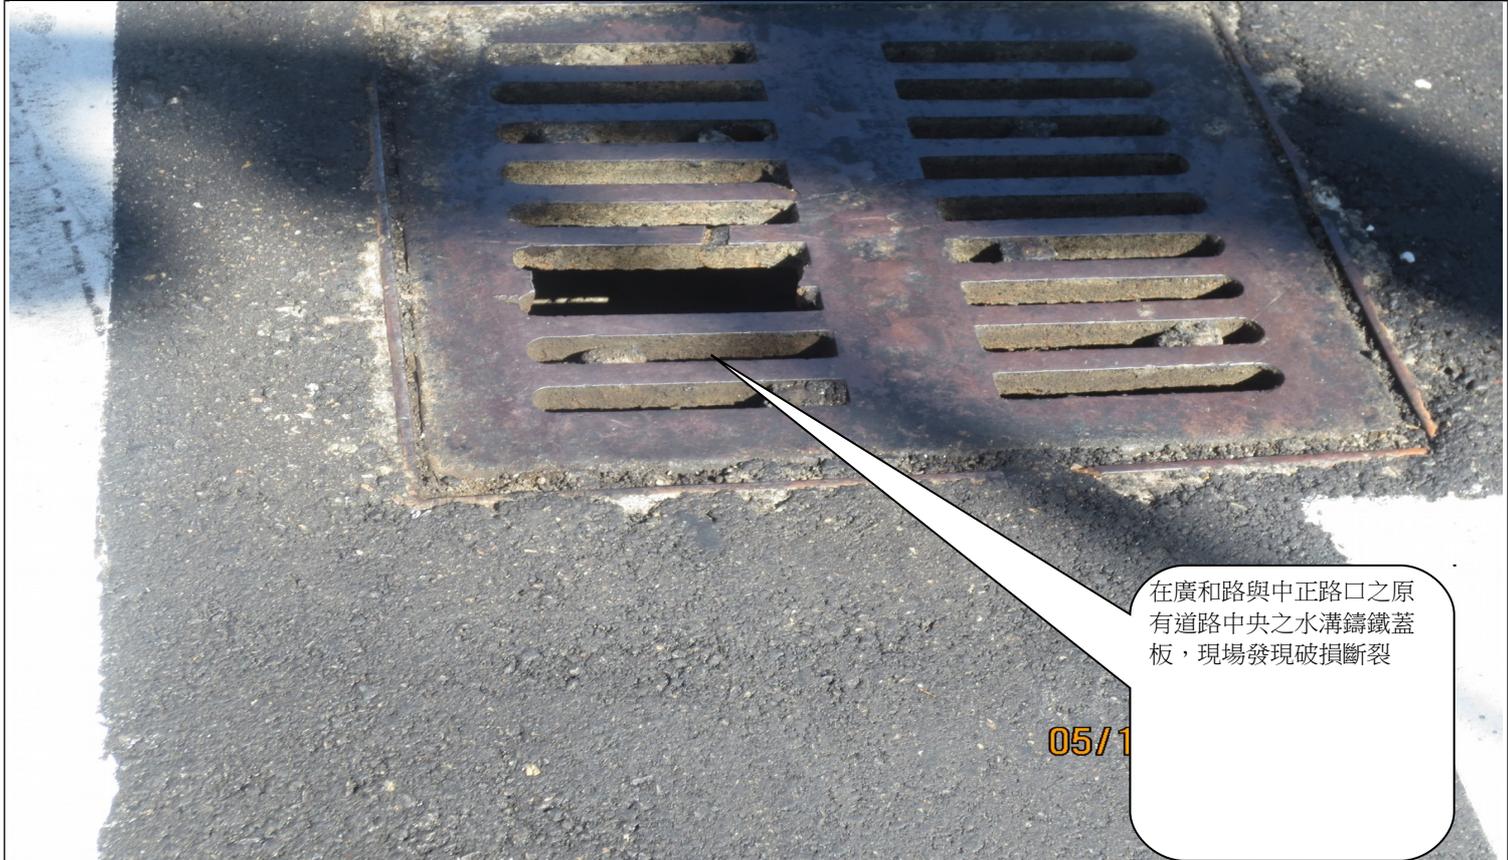
| 說明 | 在廣和路與中正路口之原有道路中央之水溝鑄鐵蓋板，現場發現破損斷裂，建議主辦單位速修復，以避免發生交通事故。 |

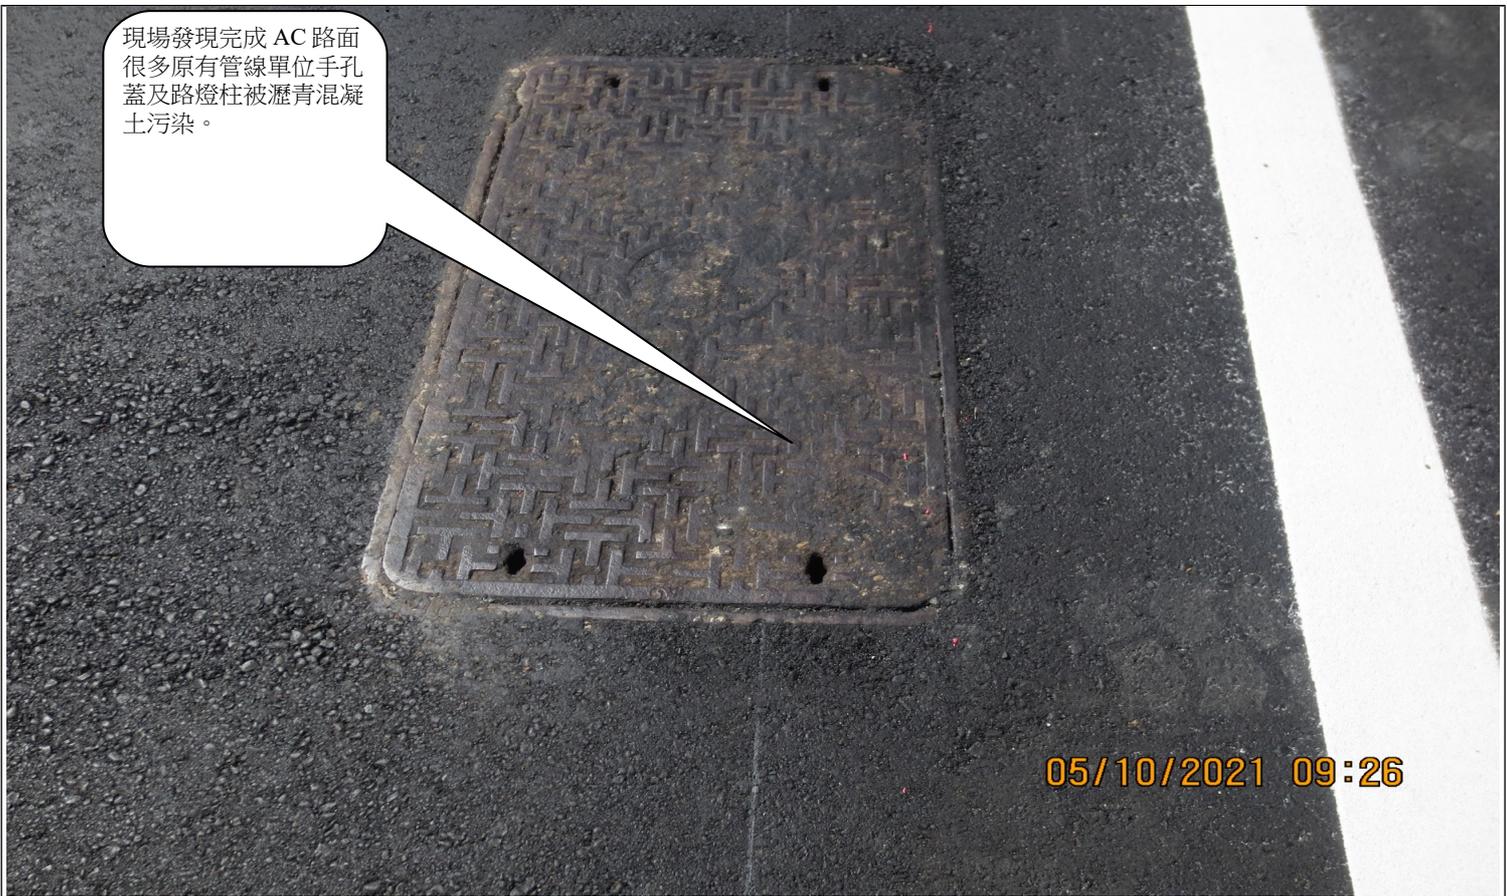
現場發現完成 AC 路面  
很多原有管線單位手孔  
蓋及路燈柱被瀝青混凝  
土污染。

現場發現完成 AC 路面很多原有管線單位手孔蓋及路燈柱被瀝青混凝土污染。
