# 新竹縣政府工程查核代表照片表

拍攝日期：110.10.13

工程名稱：110 年度橫山鄉路面改善工程(開口契約)

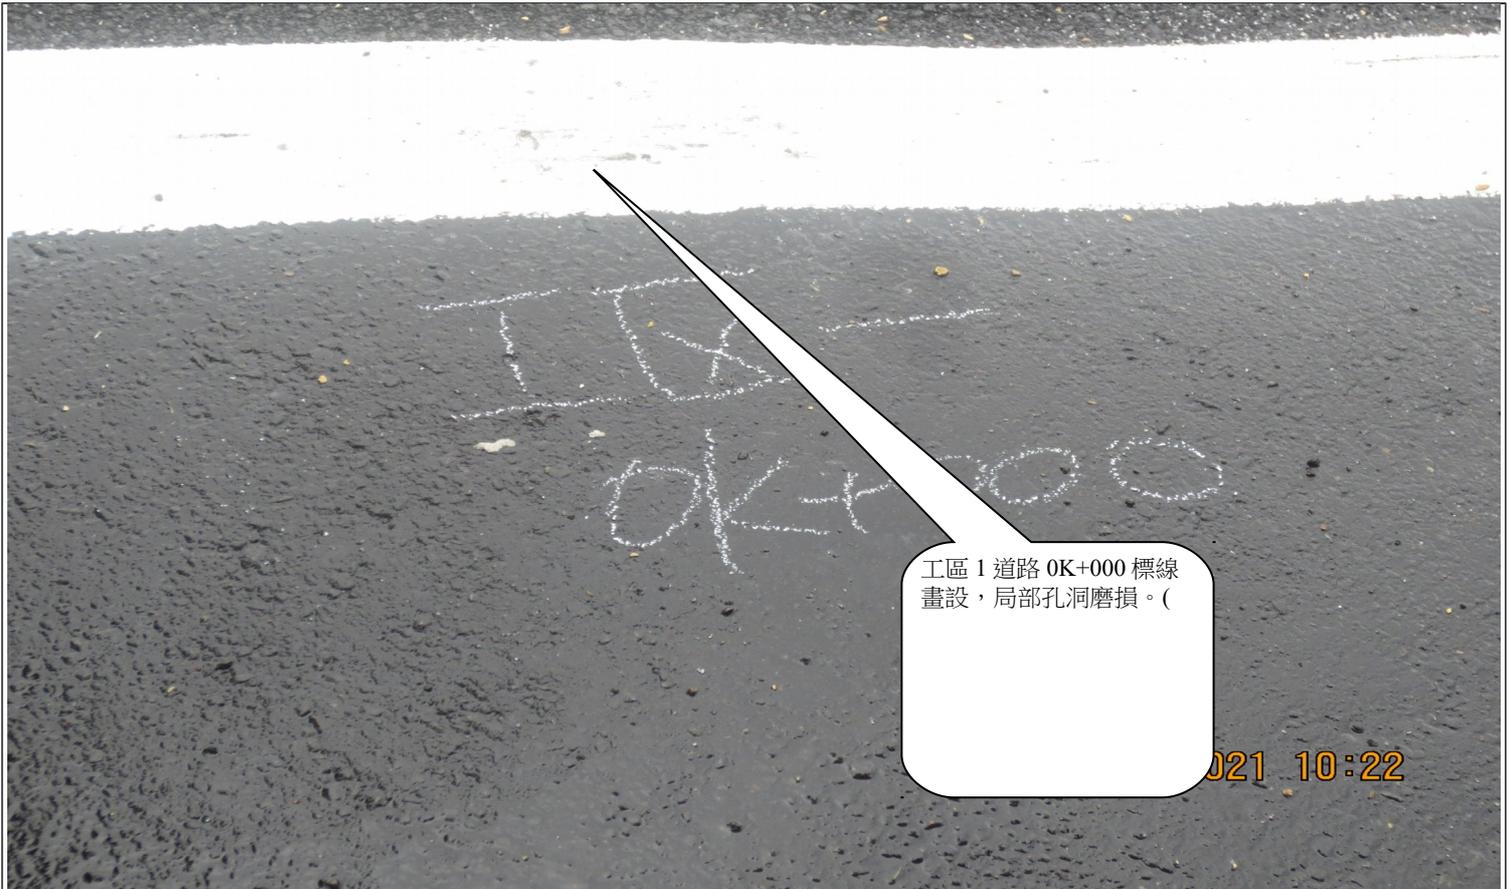
工區 1 道路 0K+000 標線畫設，局部孔洞磨損。

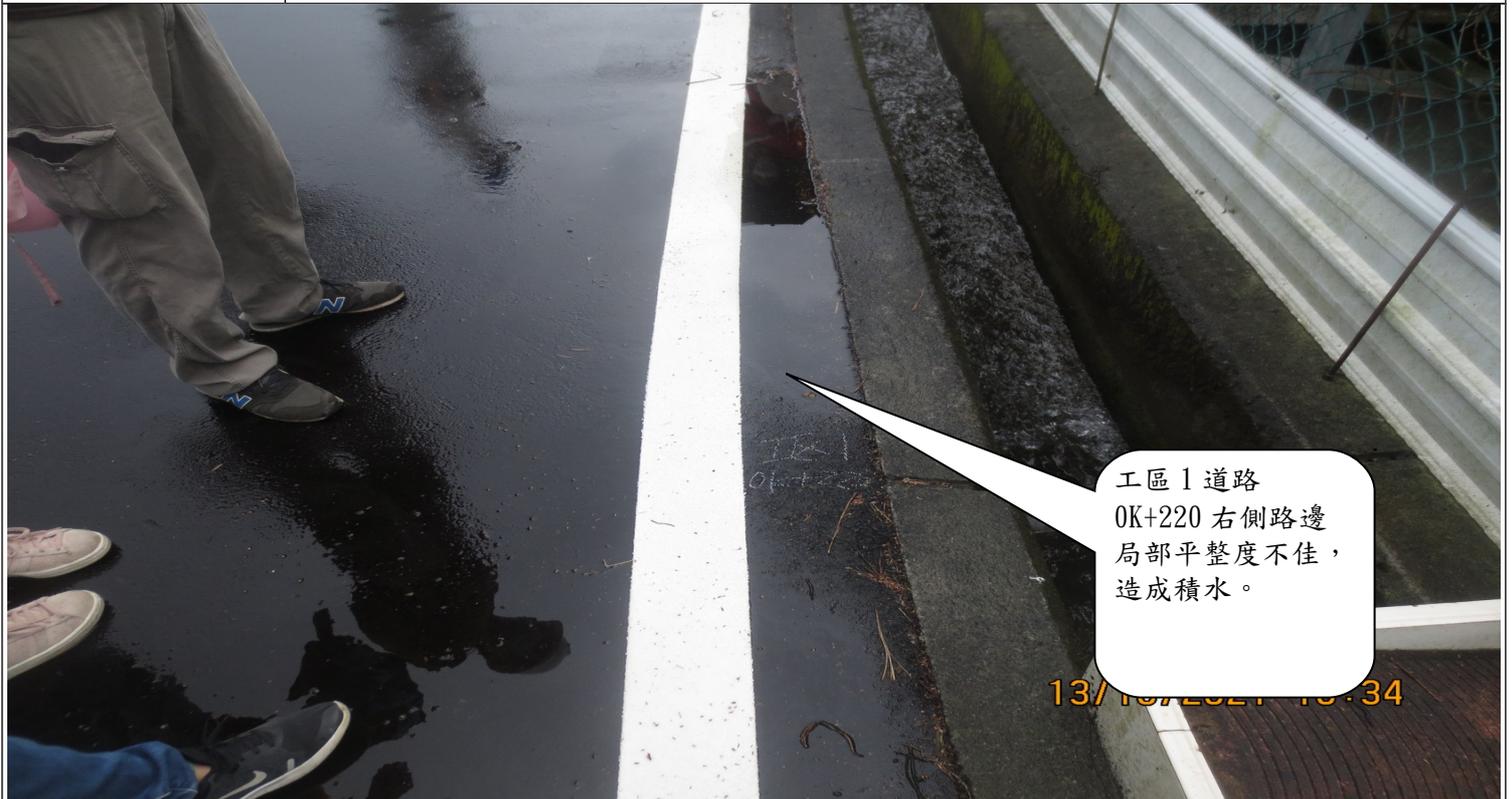
工區 1 道路 0K+220 右側路邊局部平整度不佳，造成積水。

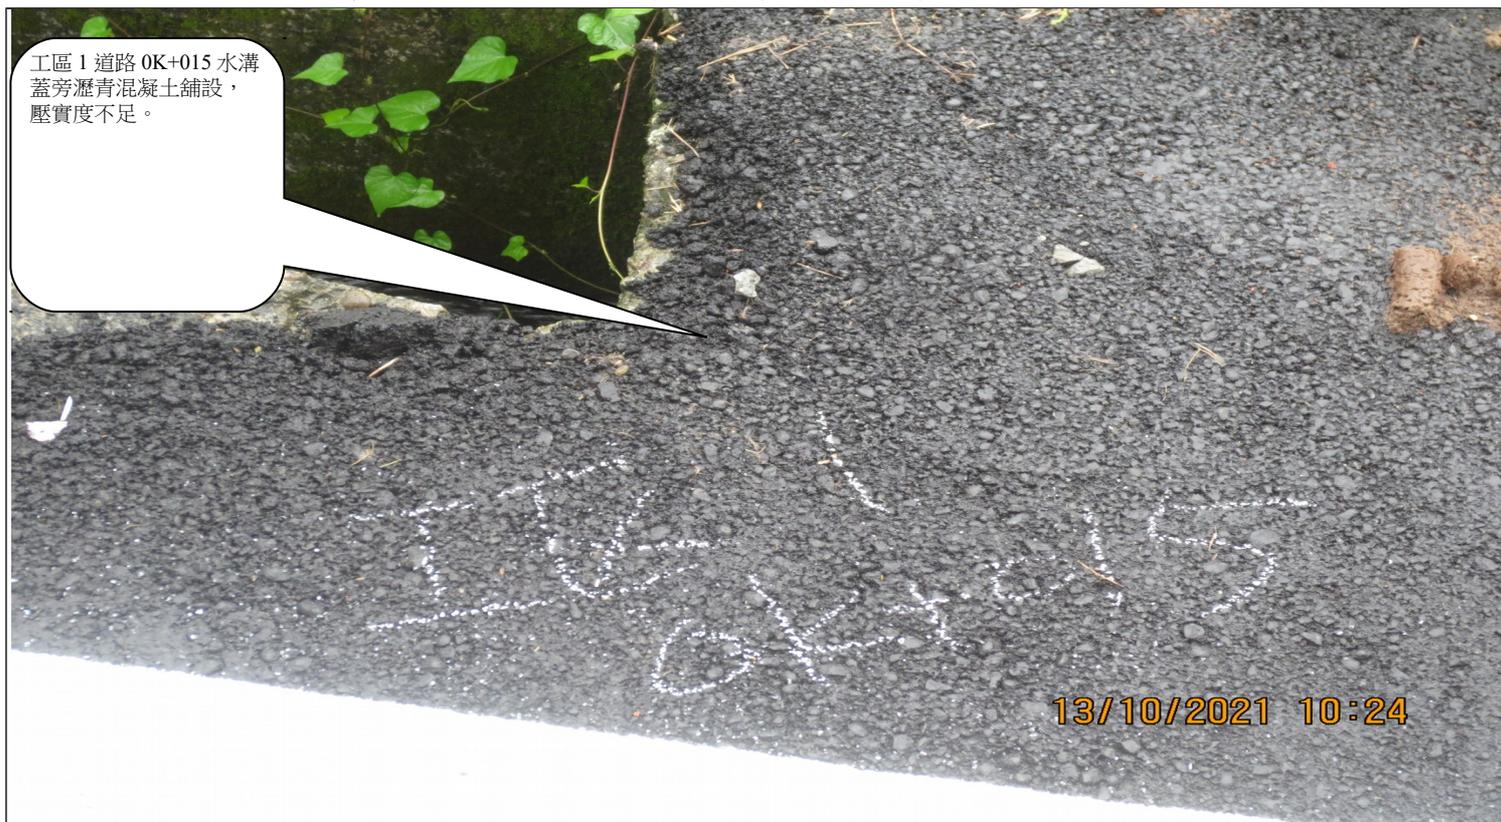
工區1 道路 0K+015 水溝蓋旁瀝青混凝土鋪設，壓實度不足。

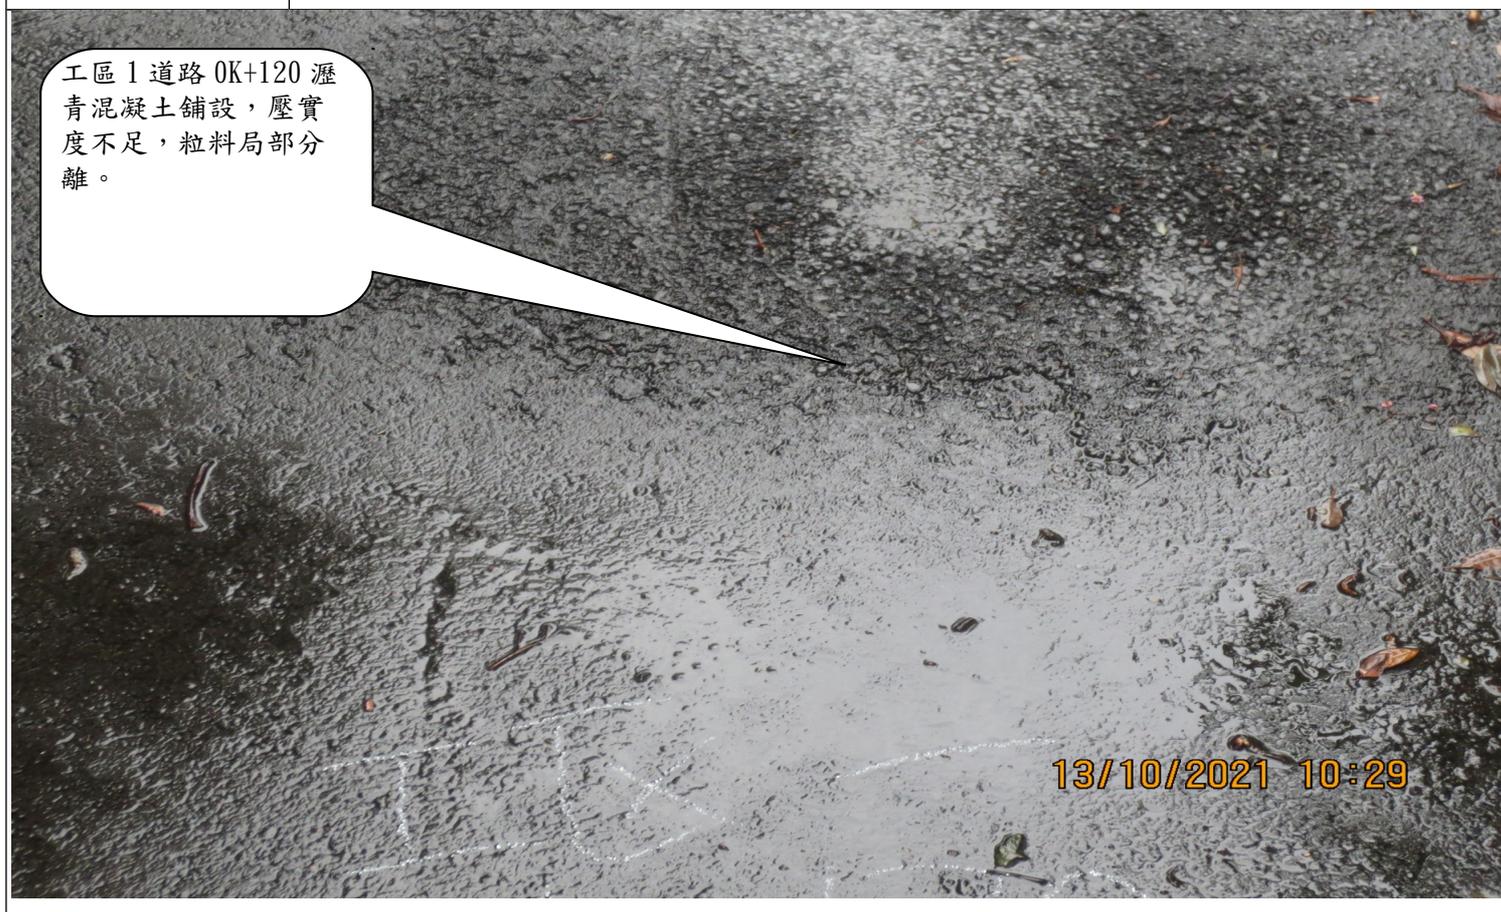
工區 1 道路 0K+120 瀝青混凝土鋪設，壓實度不足，粒料局部分離。

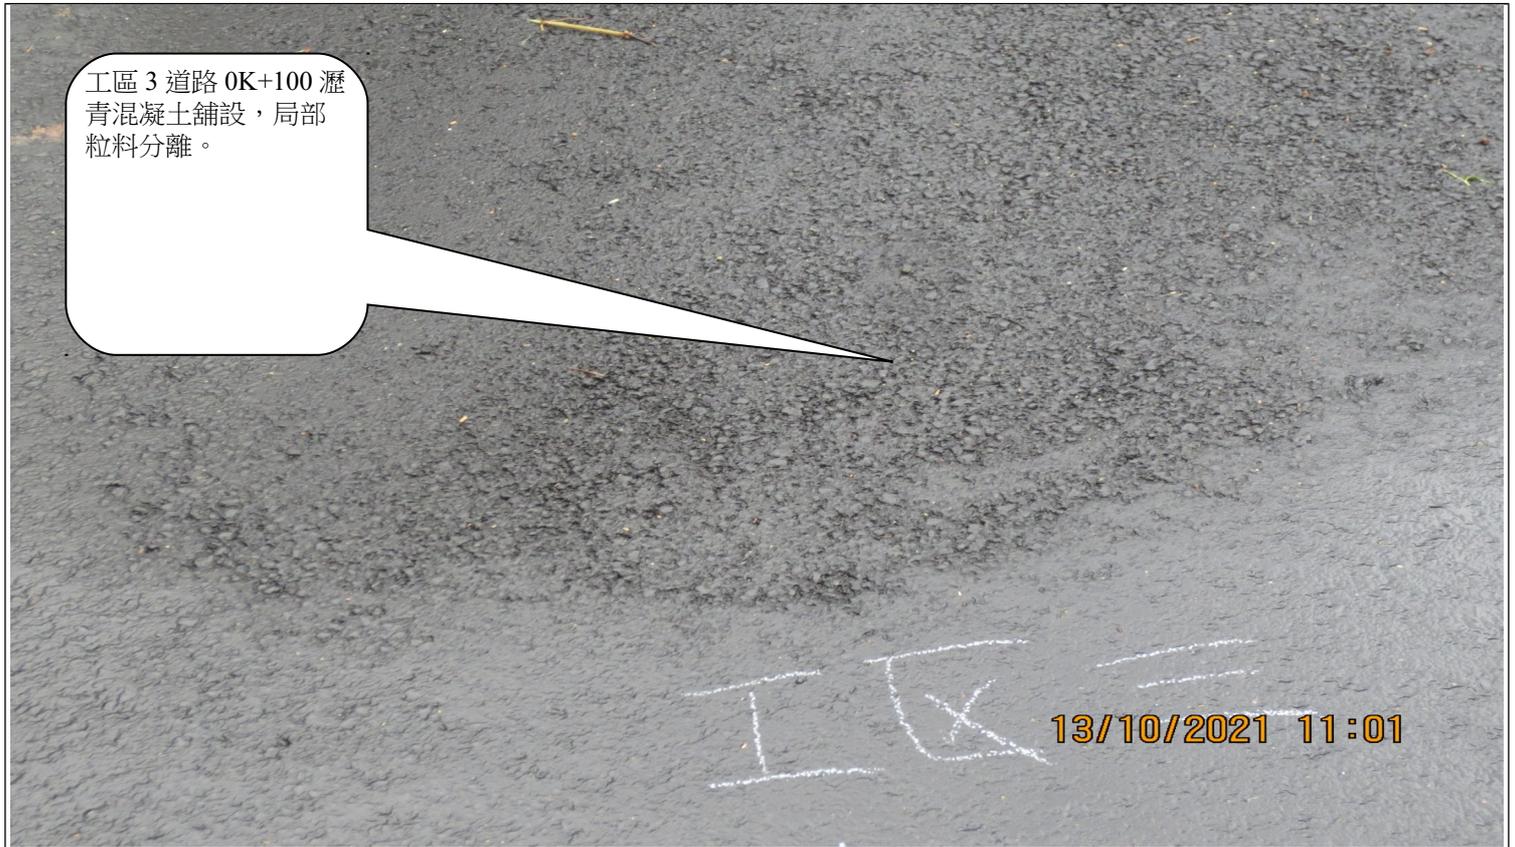
工區 3 道路 0K+100 瀝青混凝土鋪設，局部粒料分離。

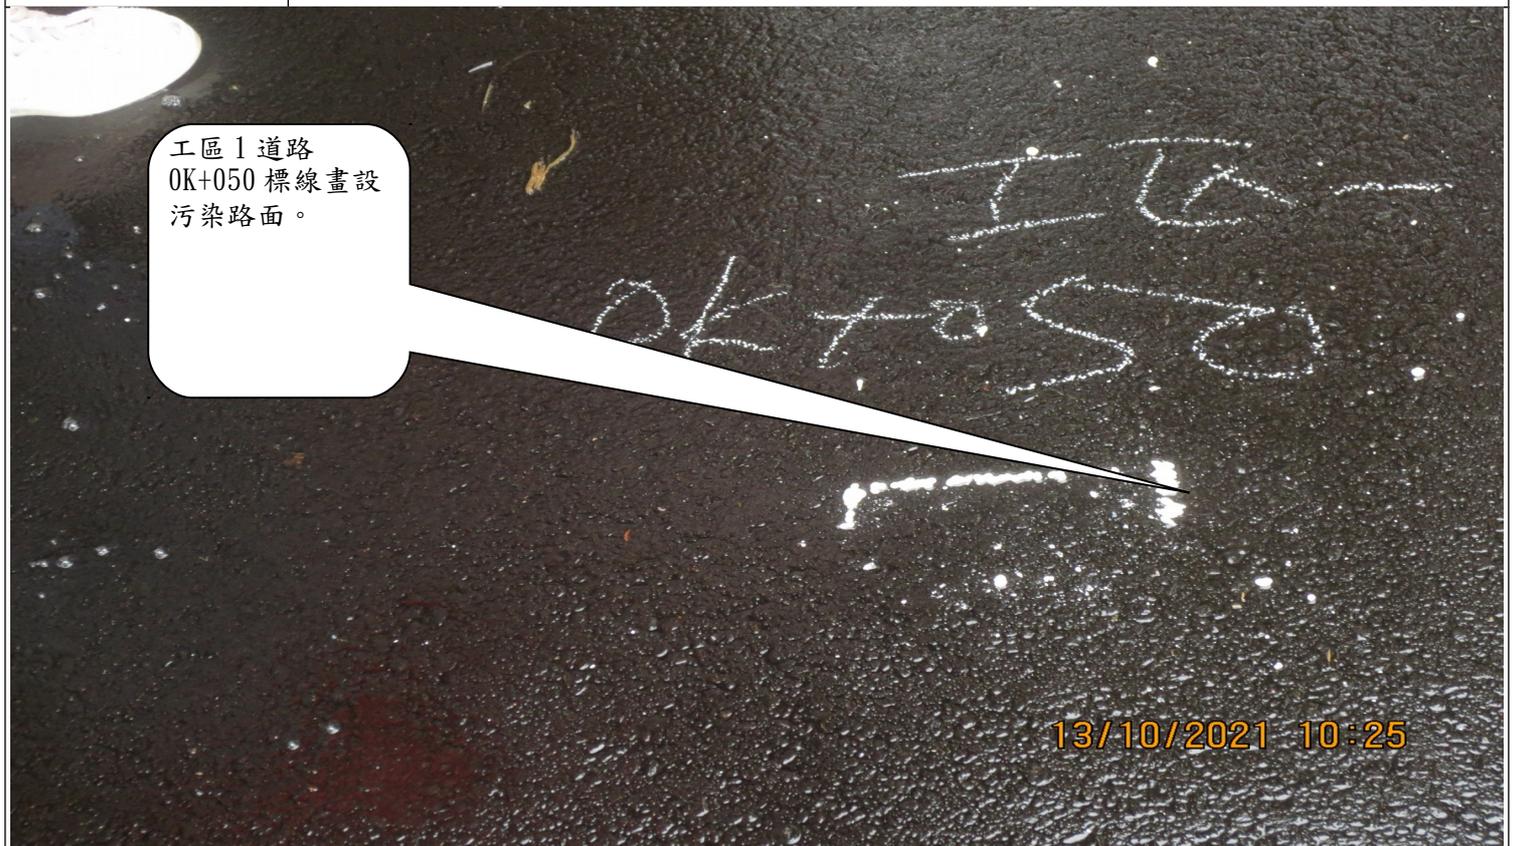
工區 1 道路 0K+050 標線畫設污染路面。

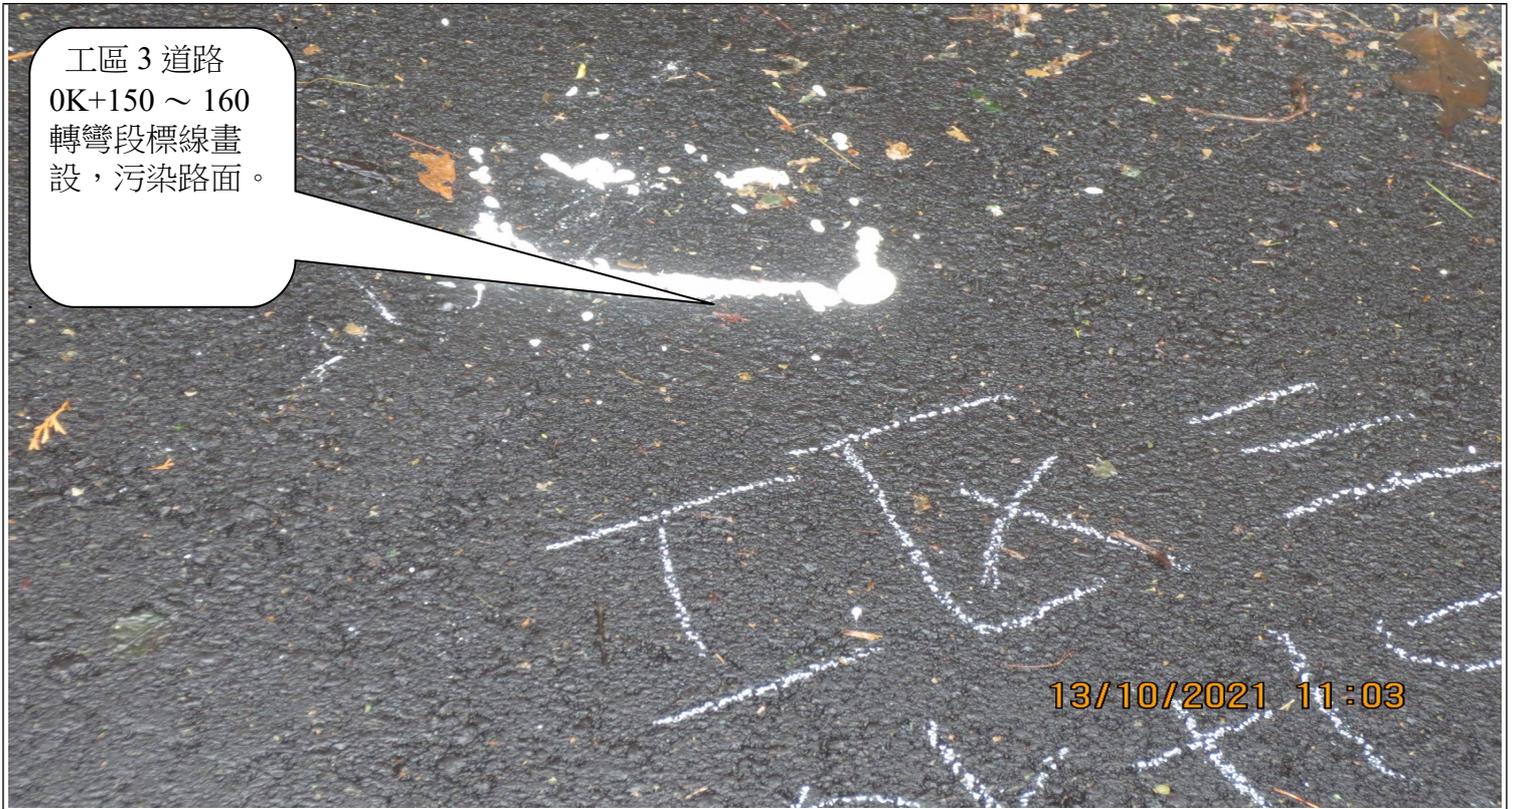
工區 3 道路 0K+150~160 轉彎段標線畫設，污染路面。

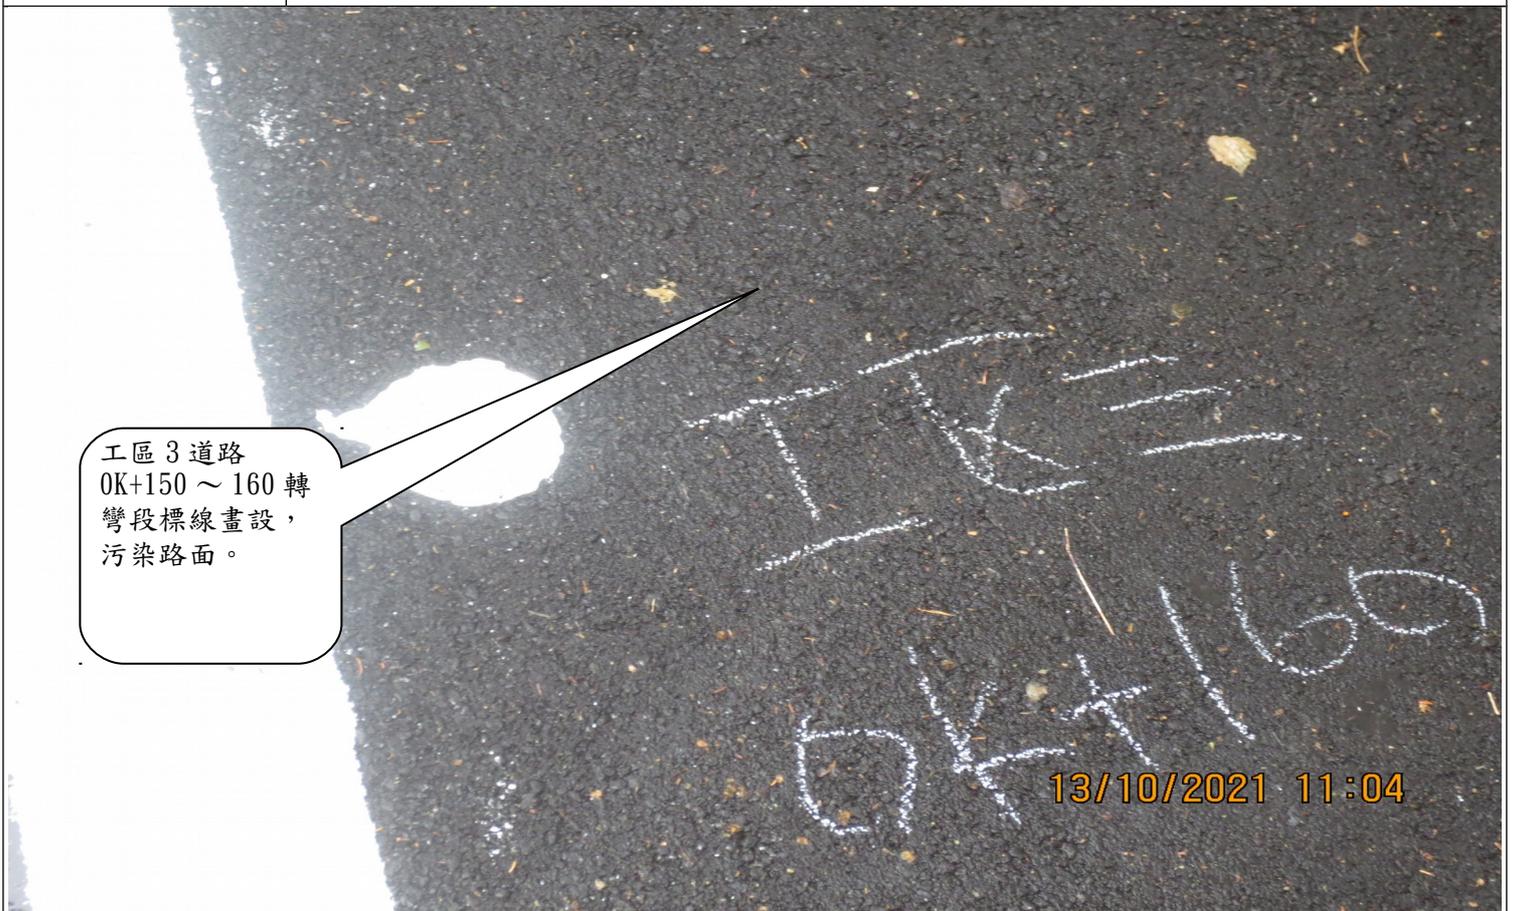
工區 3 道路 0K+150~160 轉彎段標線畫設，污染路面。
