# 新竹縣政府工程查核代表照片表

拍攝日期：110.10.13

工程名稱：110 年度橫山鄉路面改善工程(開口契約)

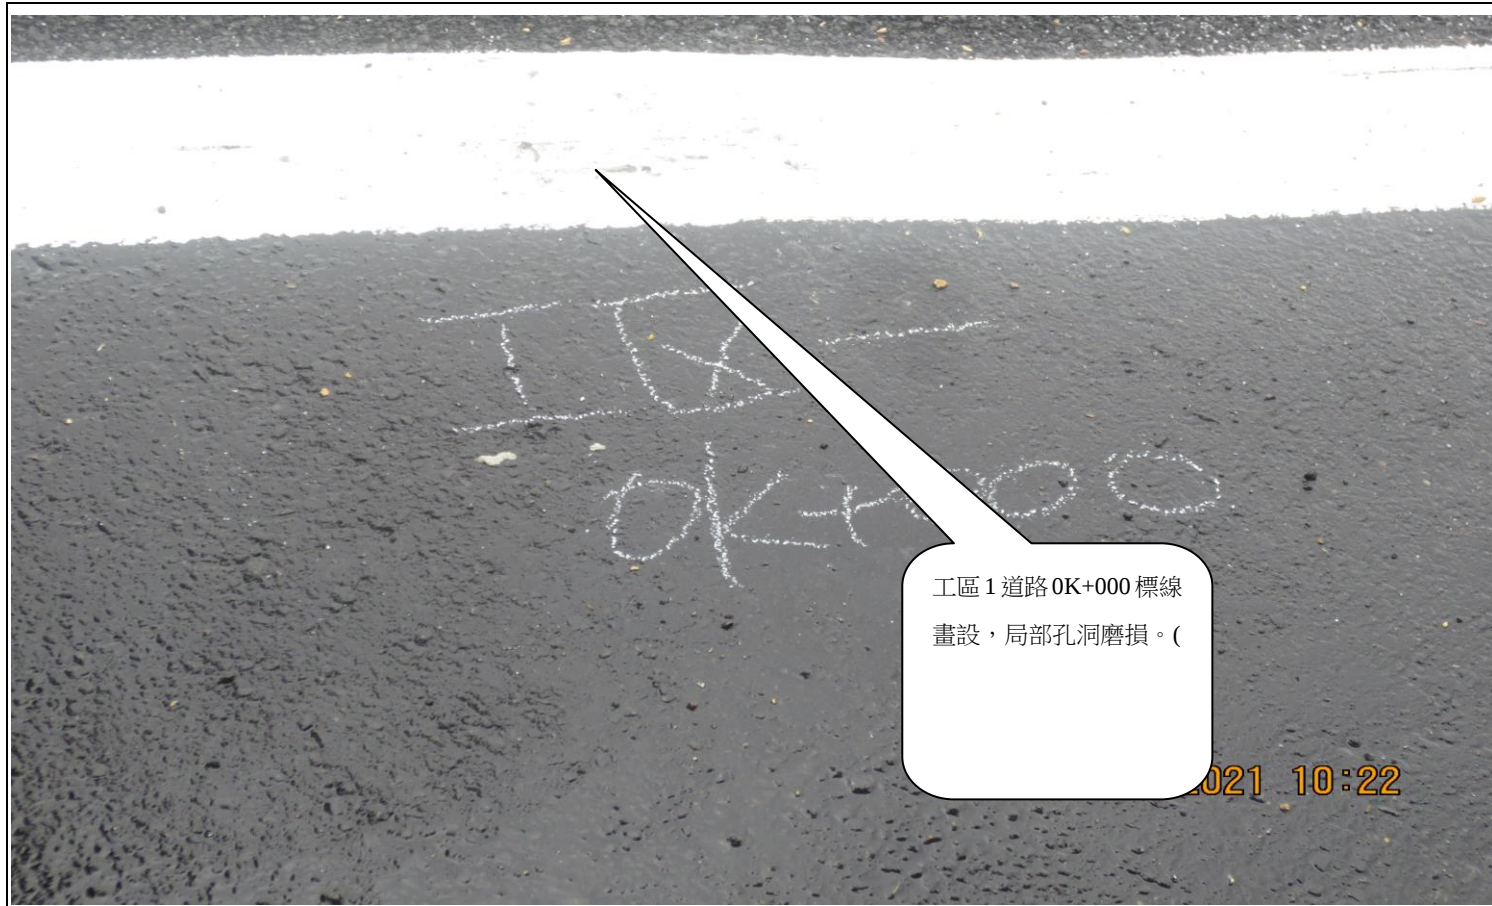
工區 1 道路 0K+000 標線畫設，局部孔洞磨損。

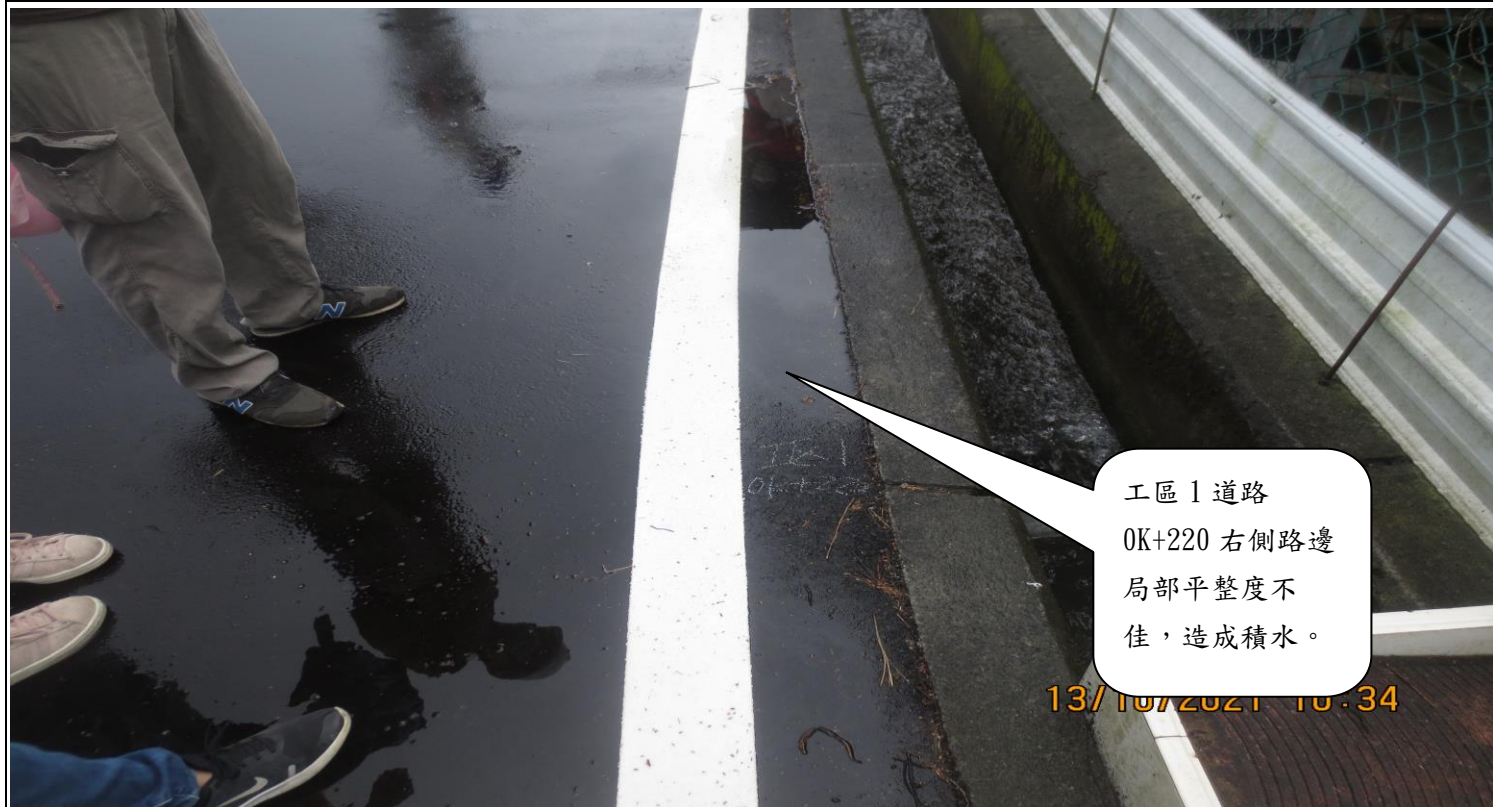
工區 1 道路 0K+220 右側路邊局部平整度不佳，造成積水。

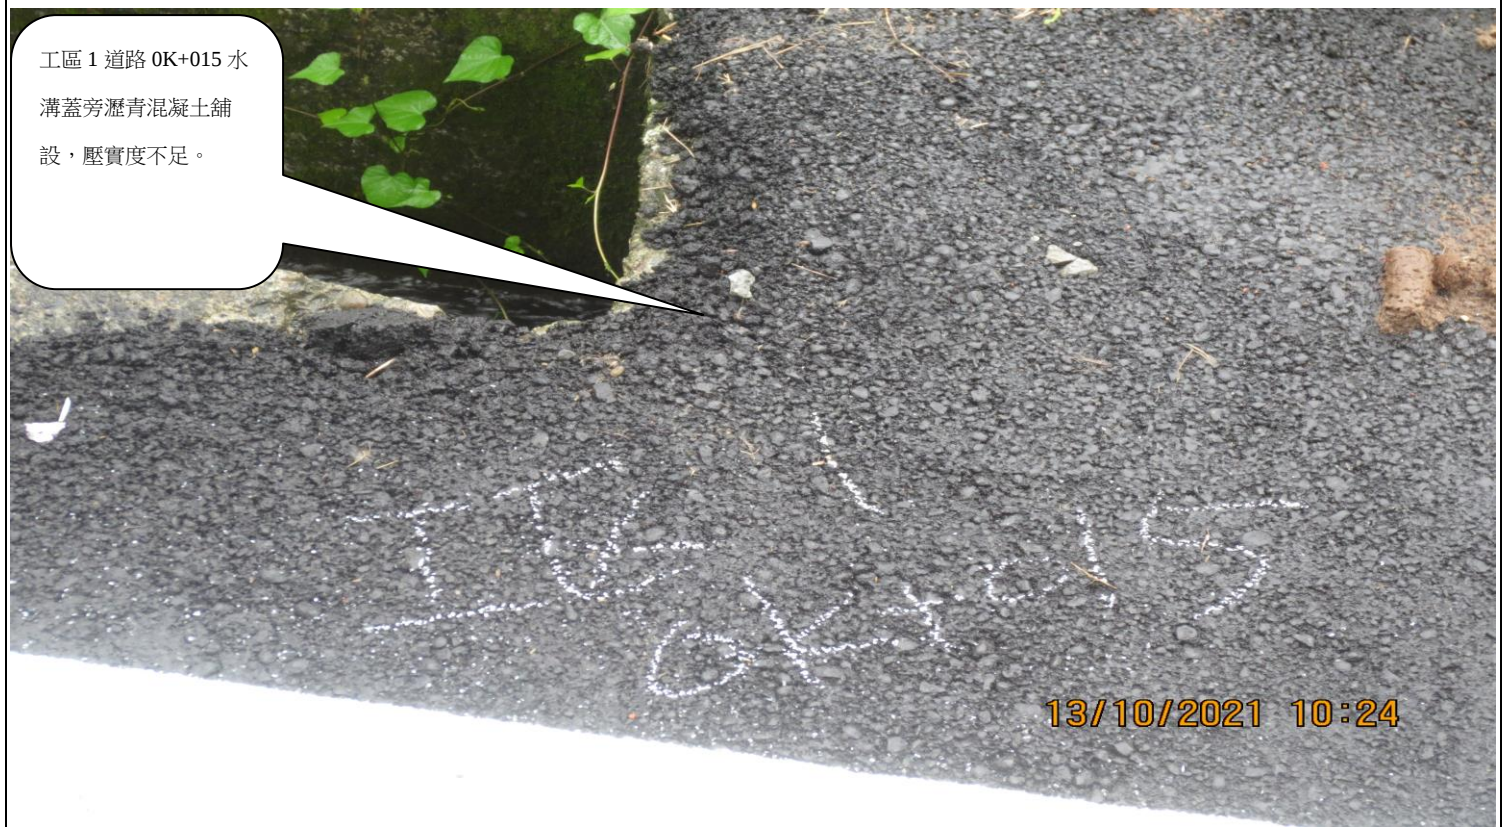
工區 1 道路 0K+015 水溝蓋旁瀝青混凝土鋪設，壓實度不足。

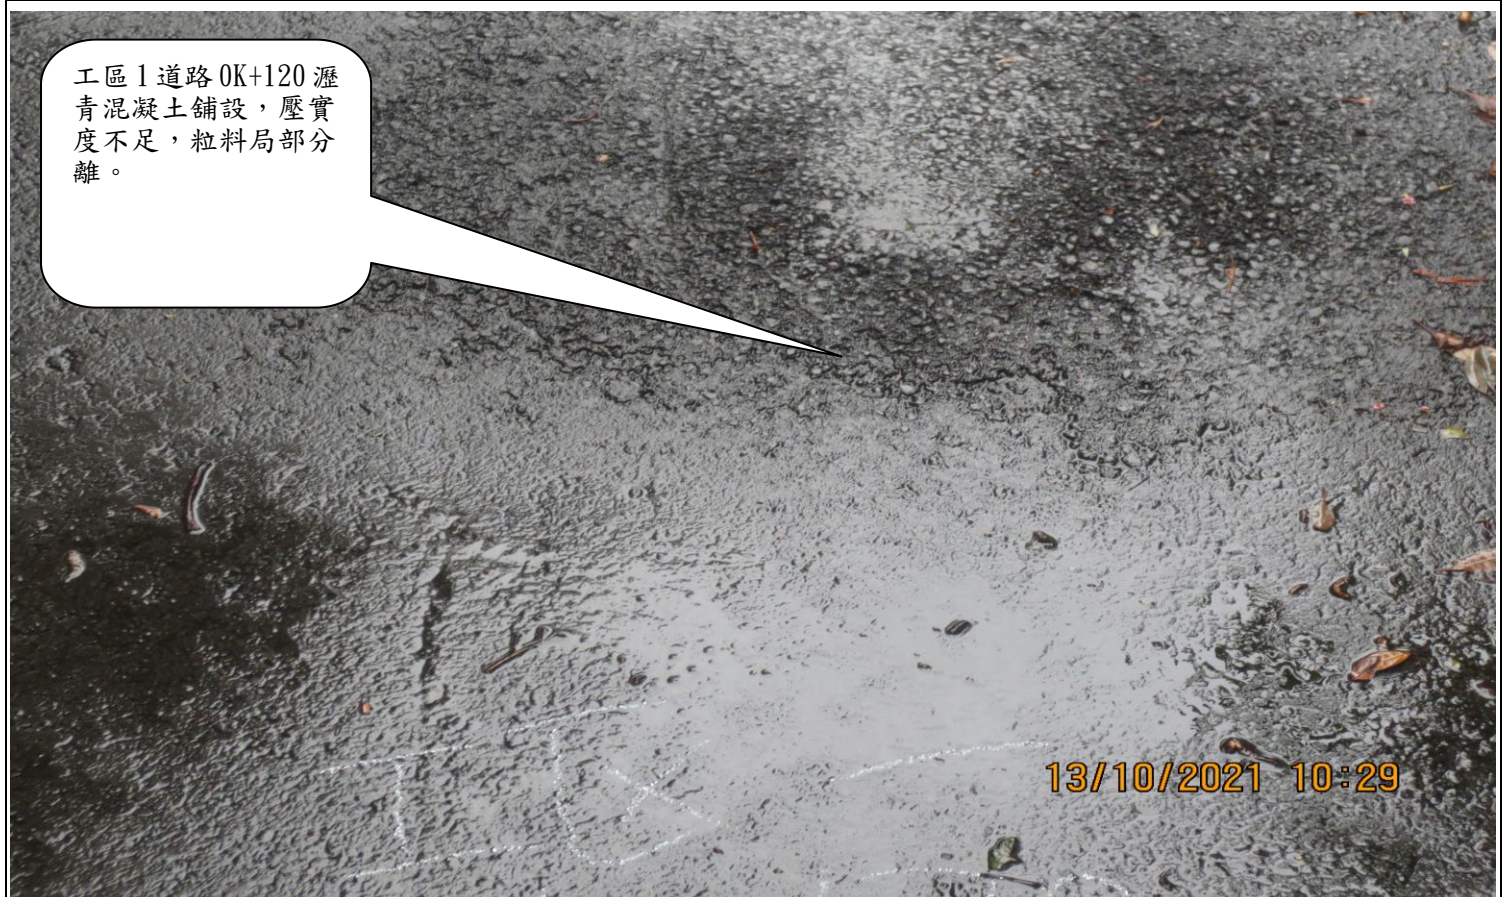
工區 1 道路 0K+120 瀝青混凝土鋪設，壓實度不足，粒料局部分離。

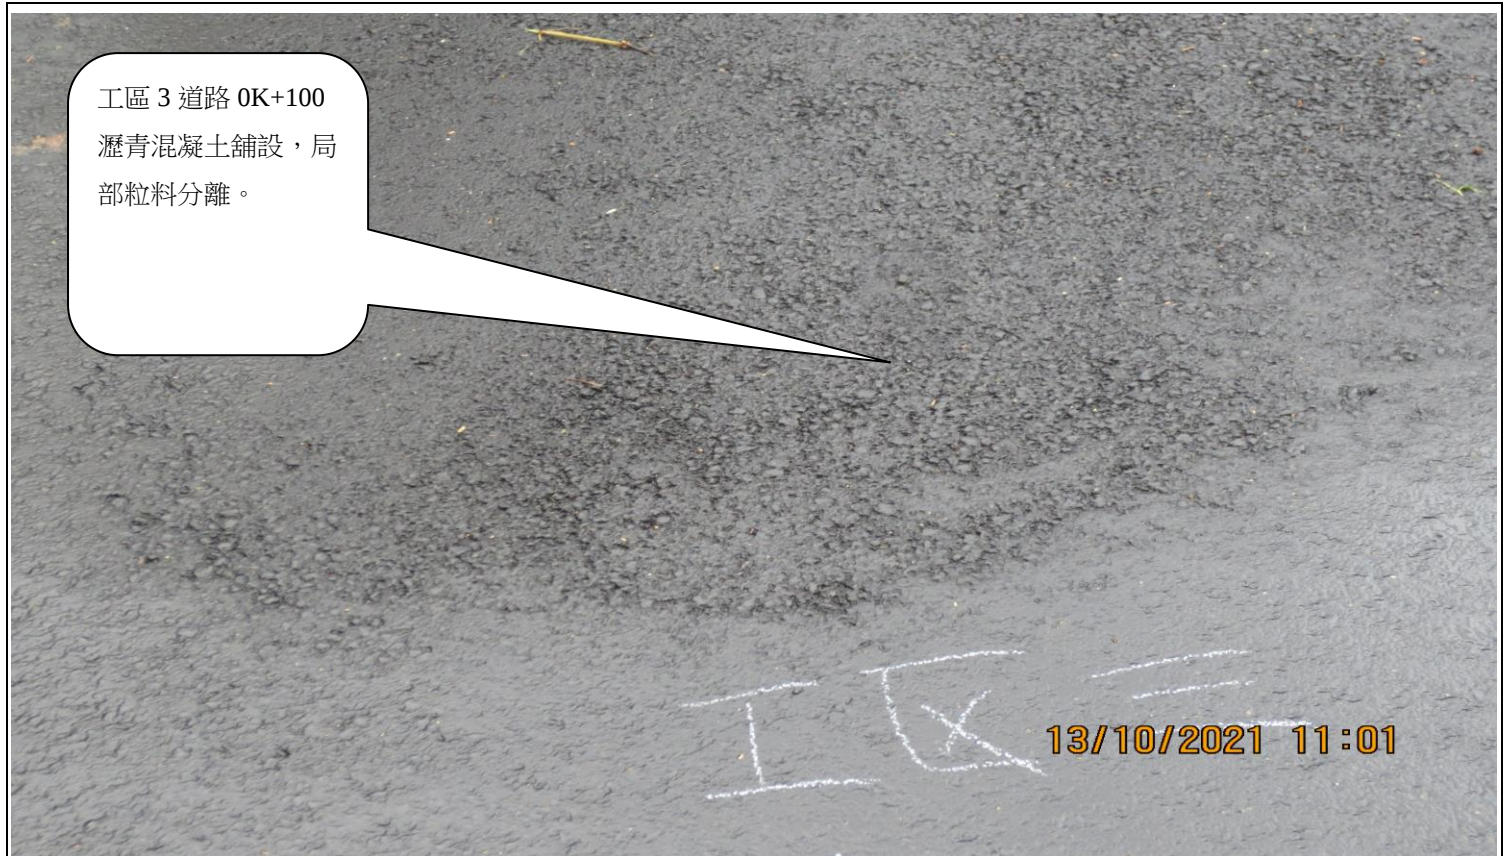
工區 3 道路 0K+100 瀝青混凝土鋪設，局部粒料分離。

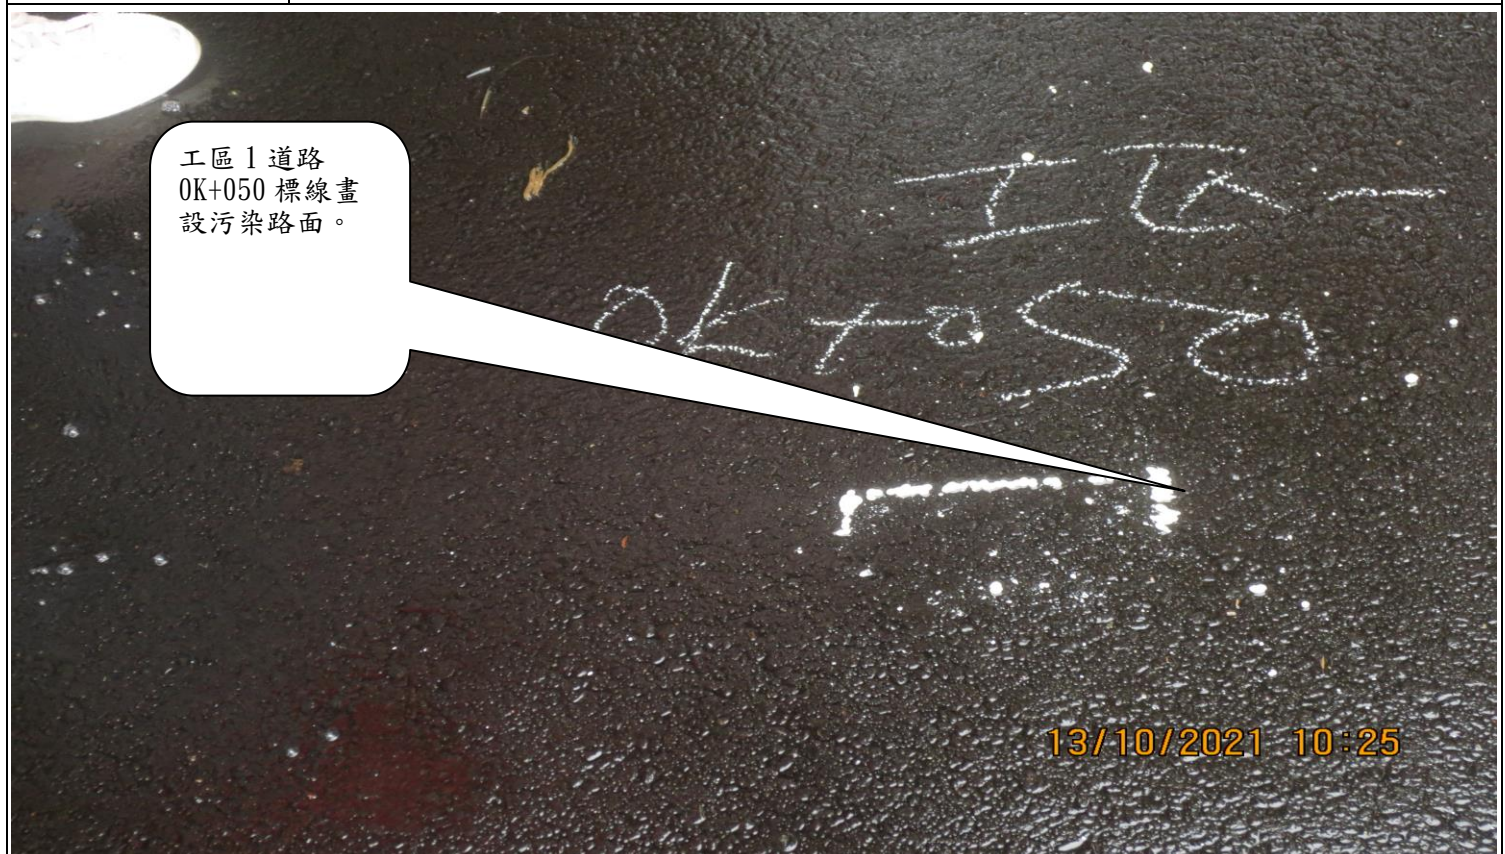
工區 1 道路 0K+050 標線畫設污染路面。

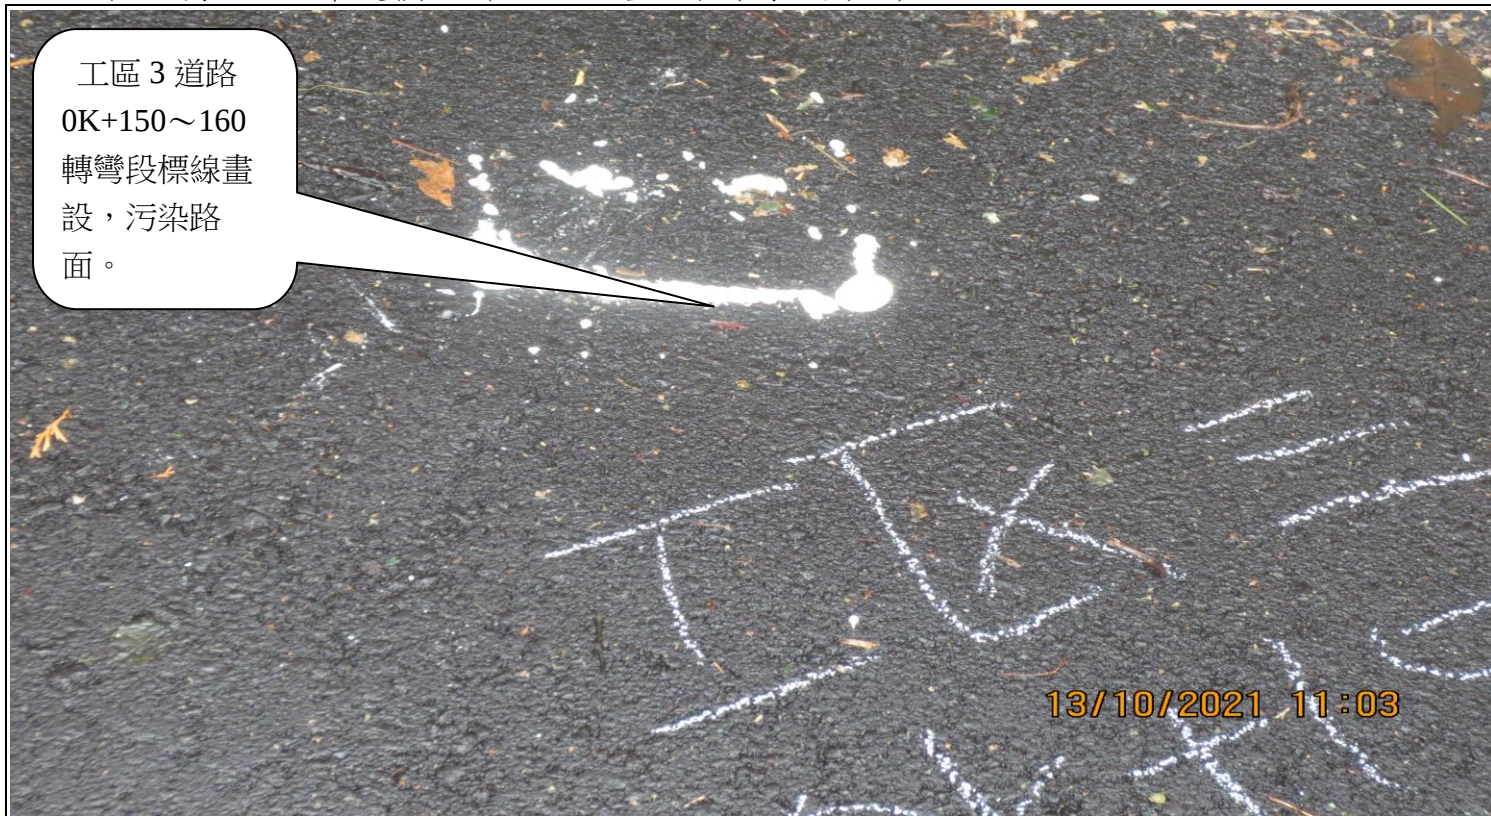
工區 3 道路 0K+150~160 轉彎段標線畫設，污染路面。

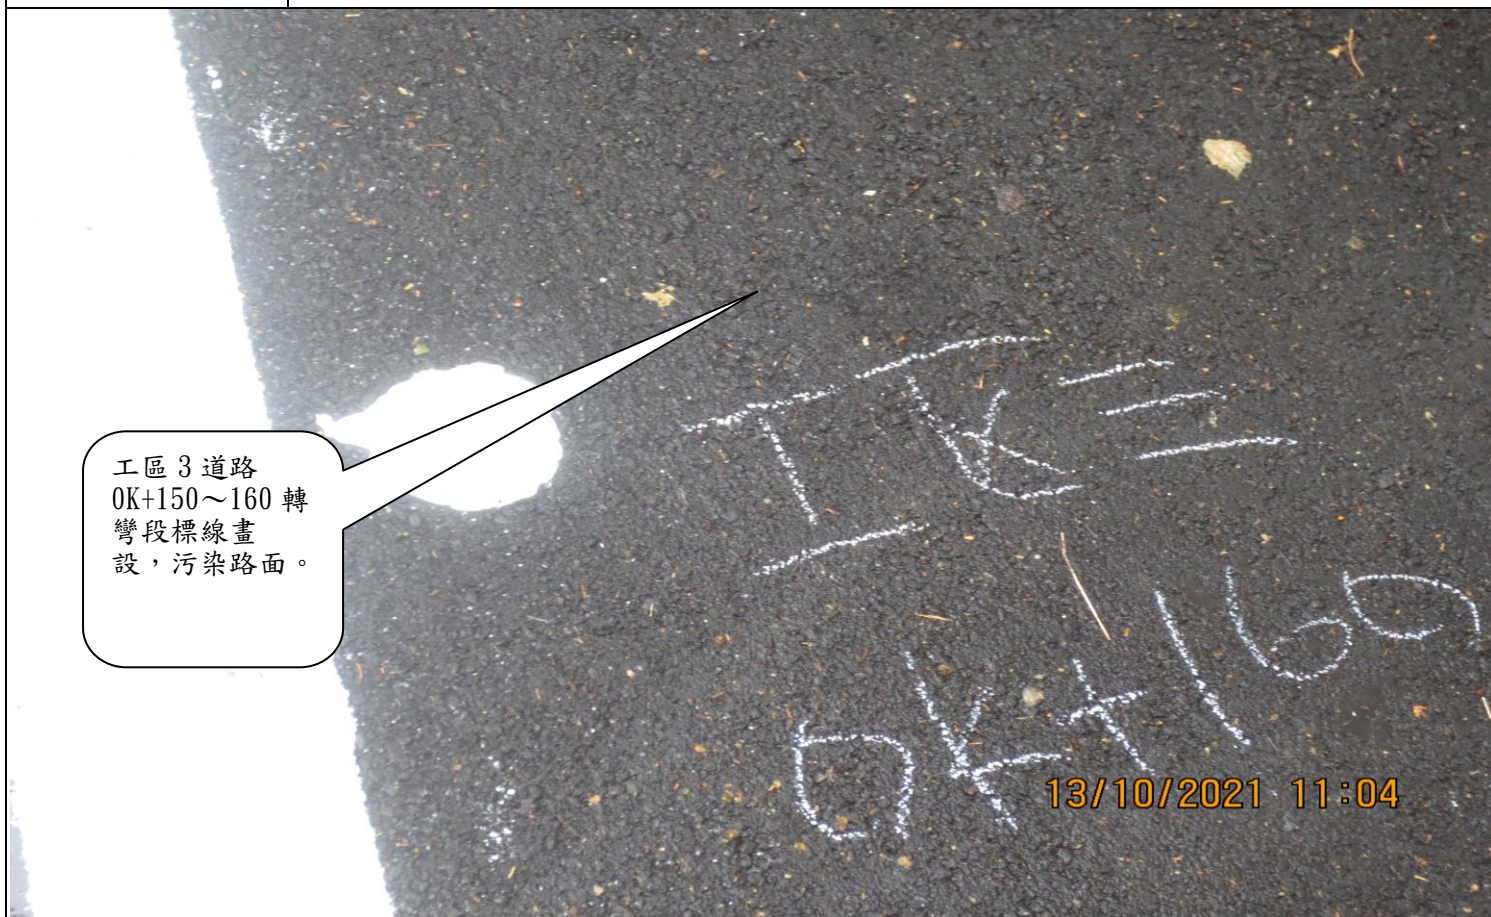
工區 3 道路 0K+150~160 轉彎段標線畫設，污染路面。
