# 新竹縣政府工程查核代表照片表

拍攝日期：110.10.14

工程名稱：華山國中 110 年操場跑道整修工程

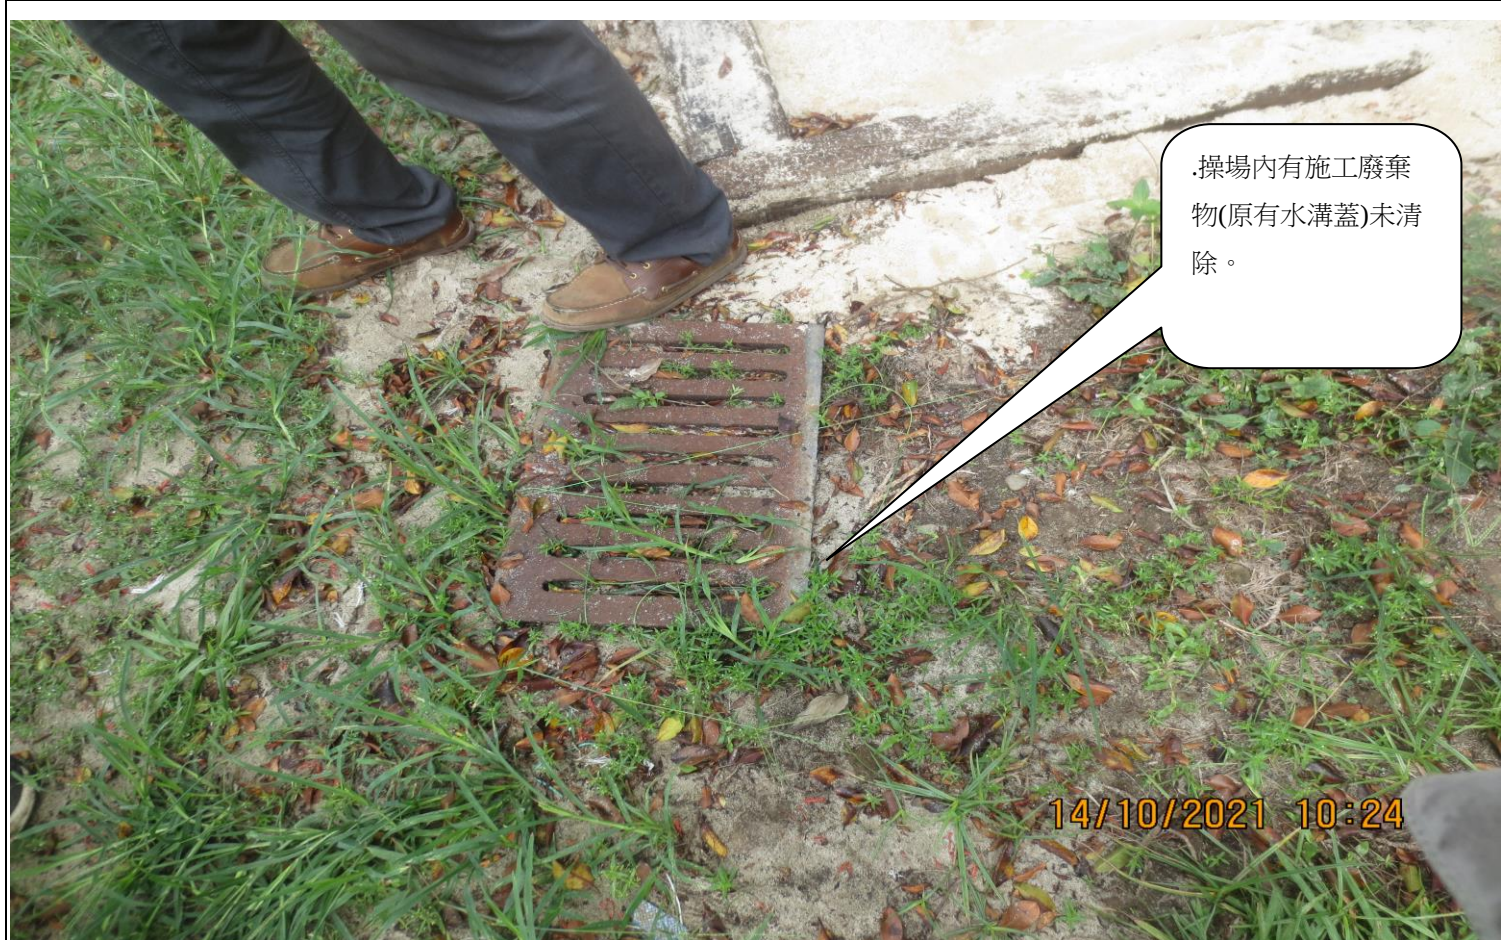
. 操場內有施工廢棄物(原有水溝蓋)未清除。

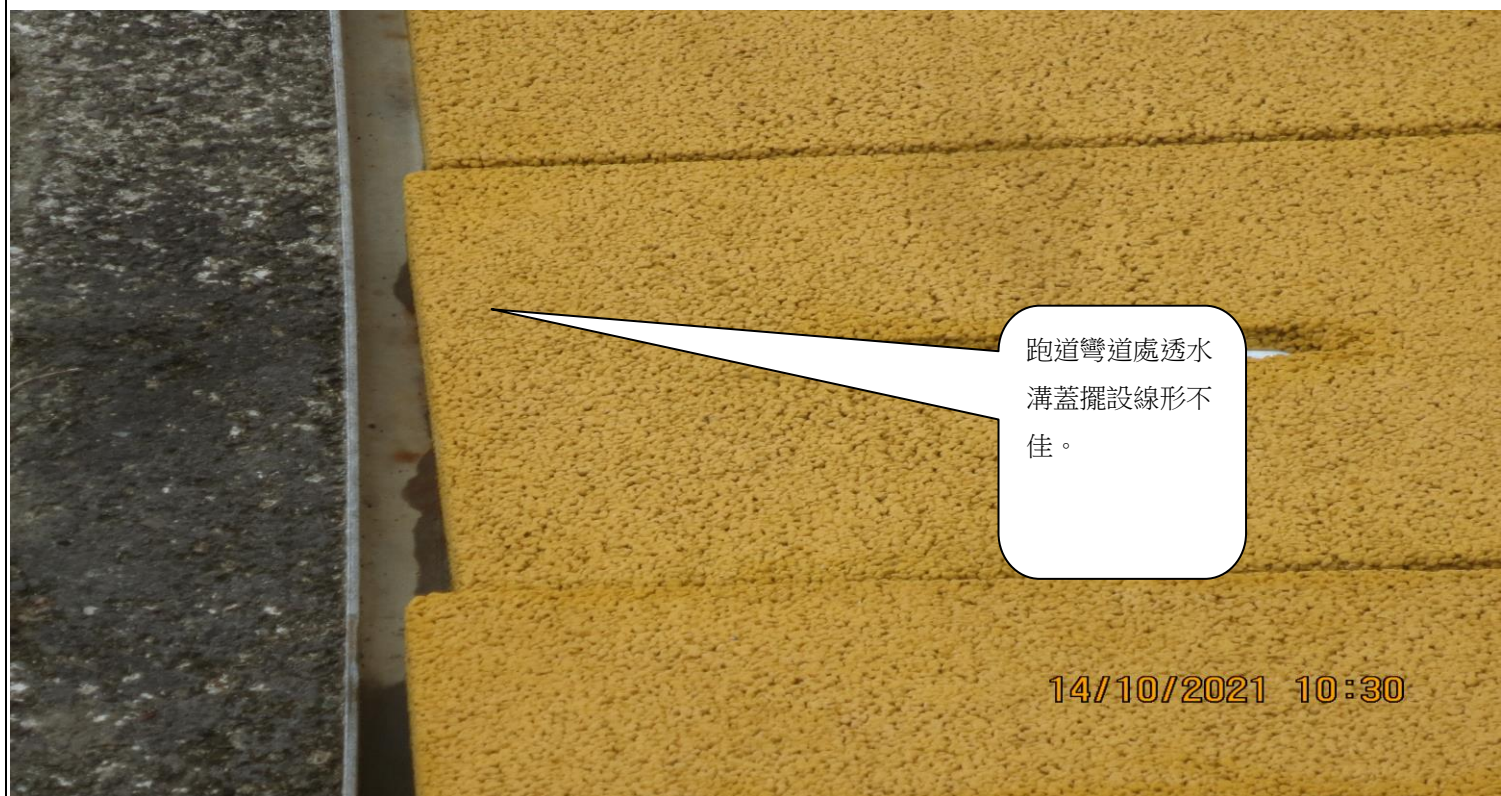
跑道彎道處透水溝蓋擺設線形不佳。

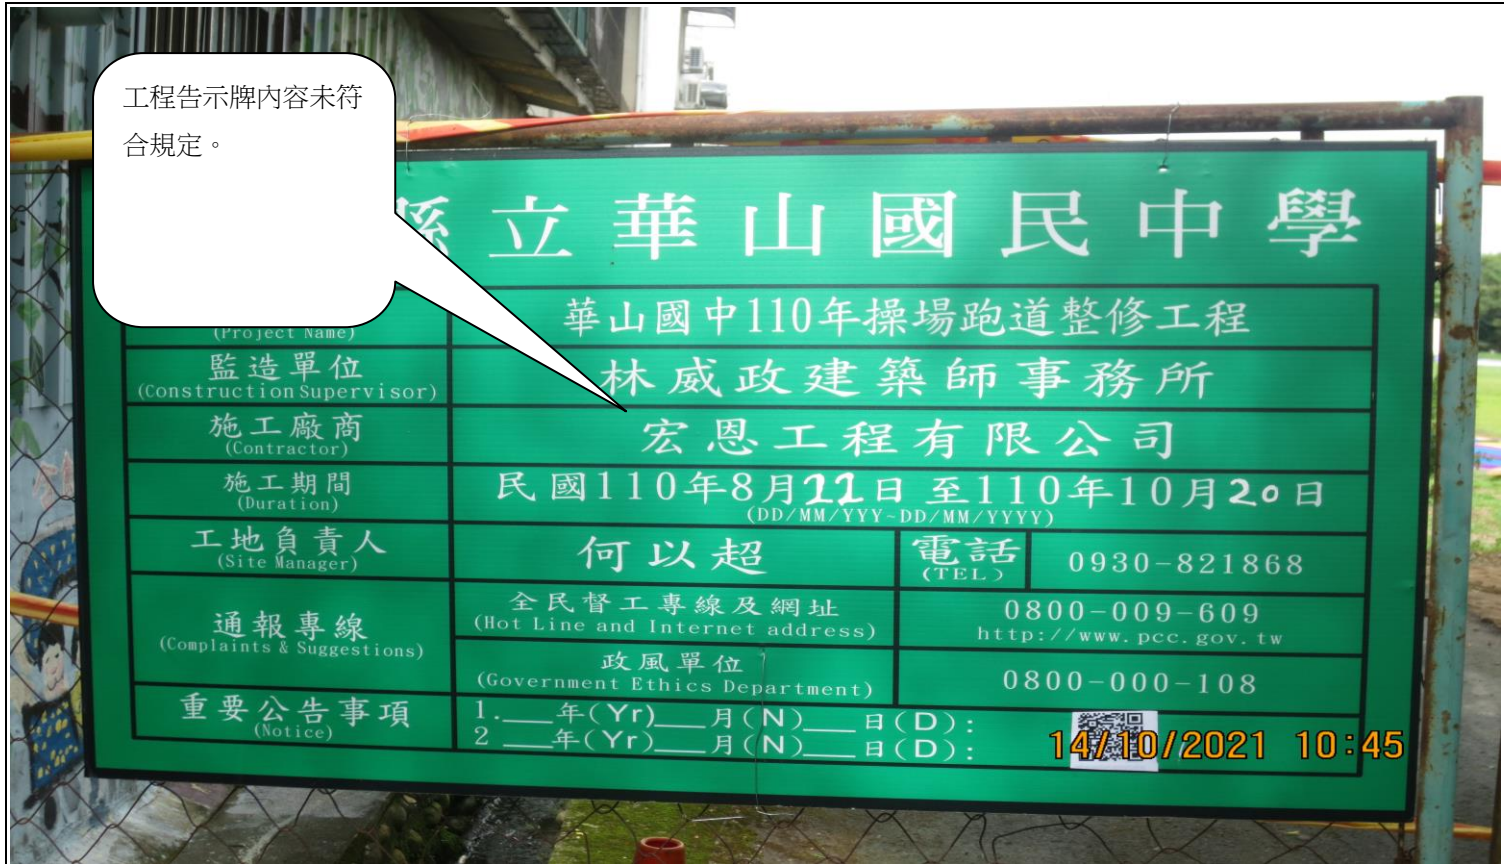
工程告示牌內容未符合規定。

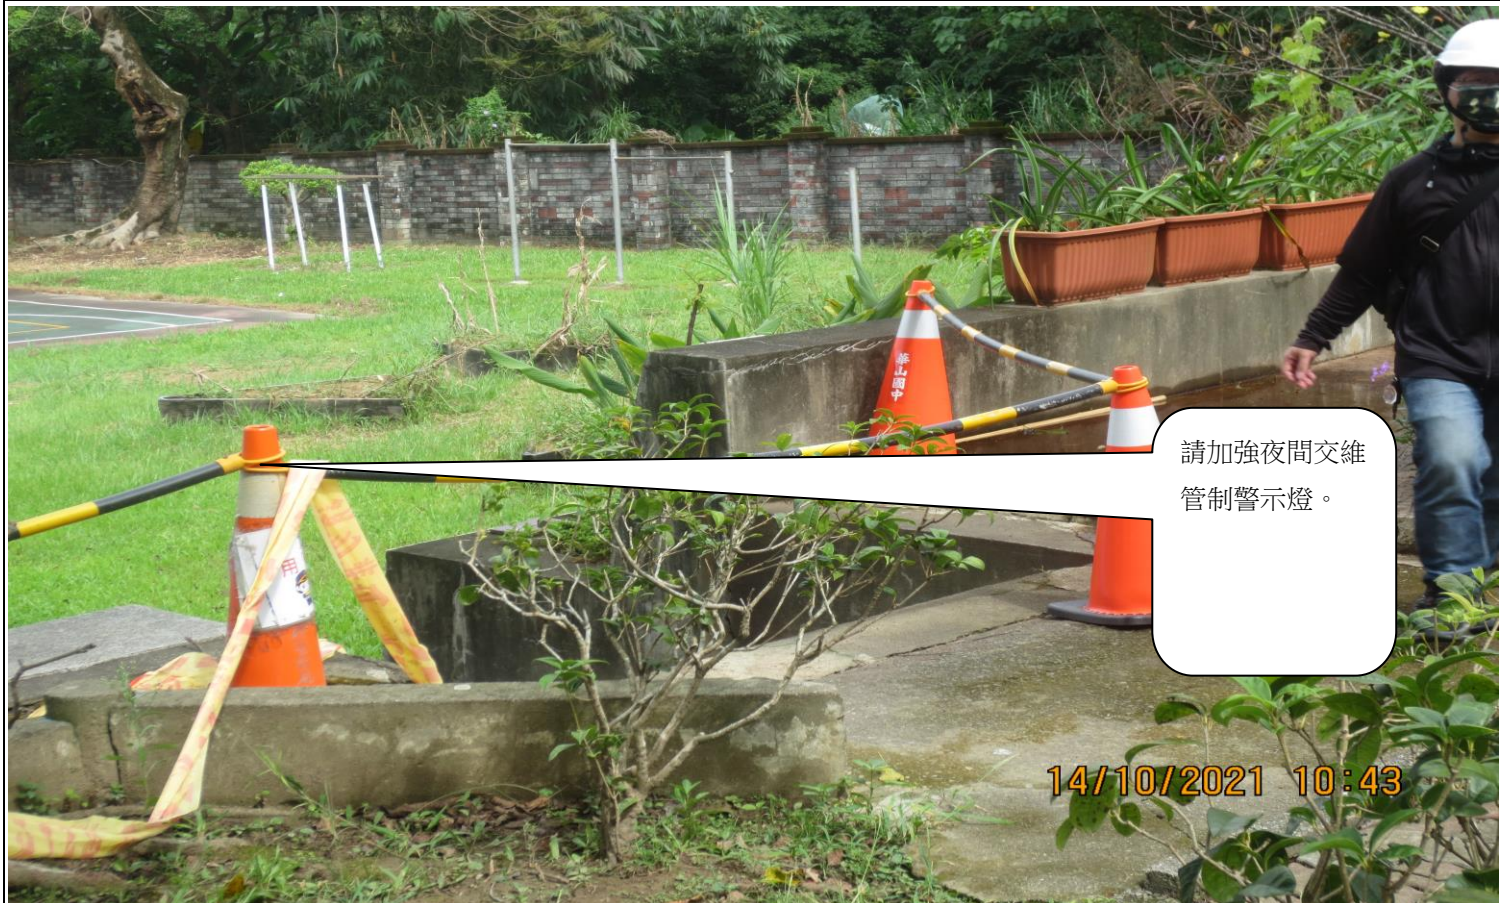
請加強夜間交維管制警示燈。

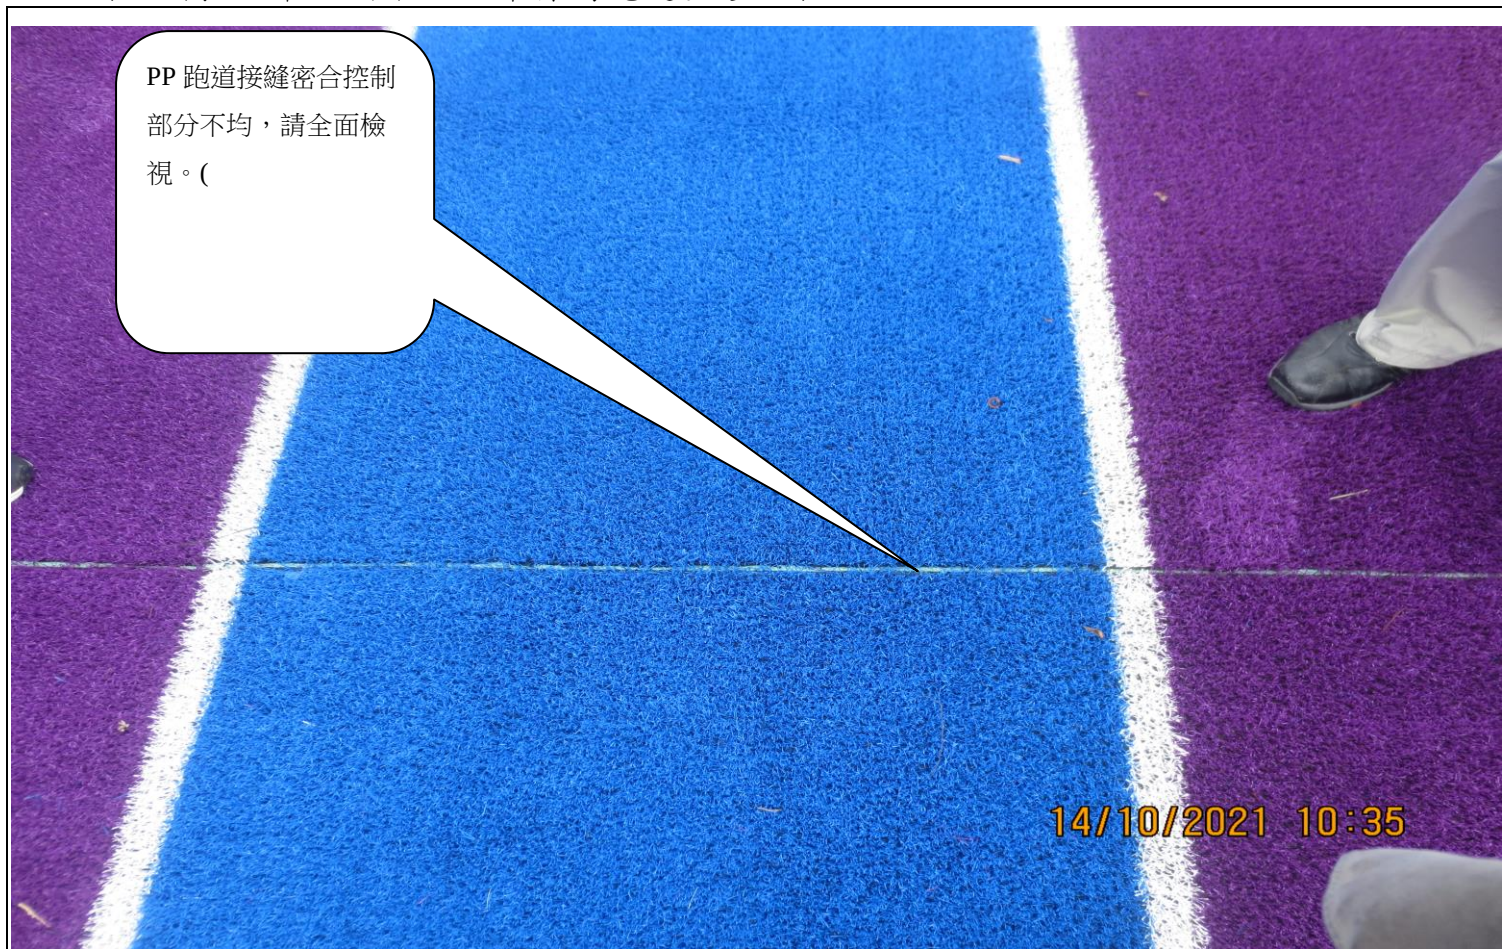
PP 跑道接縫密合控制部分不均，請全面檢視。
