## 新竹縣政府工程查核代表照片表

拍攝日期：**110.10.20**

工程名稱：竹 43-1 線 1K+720~1K+920 維護道路安全附屬設施改善工程

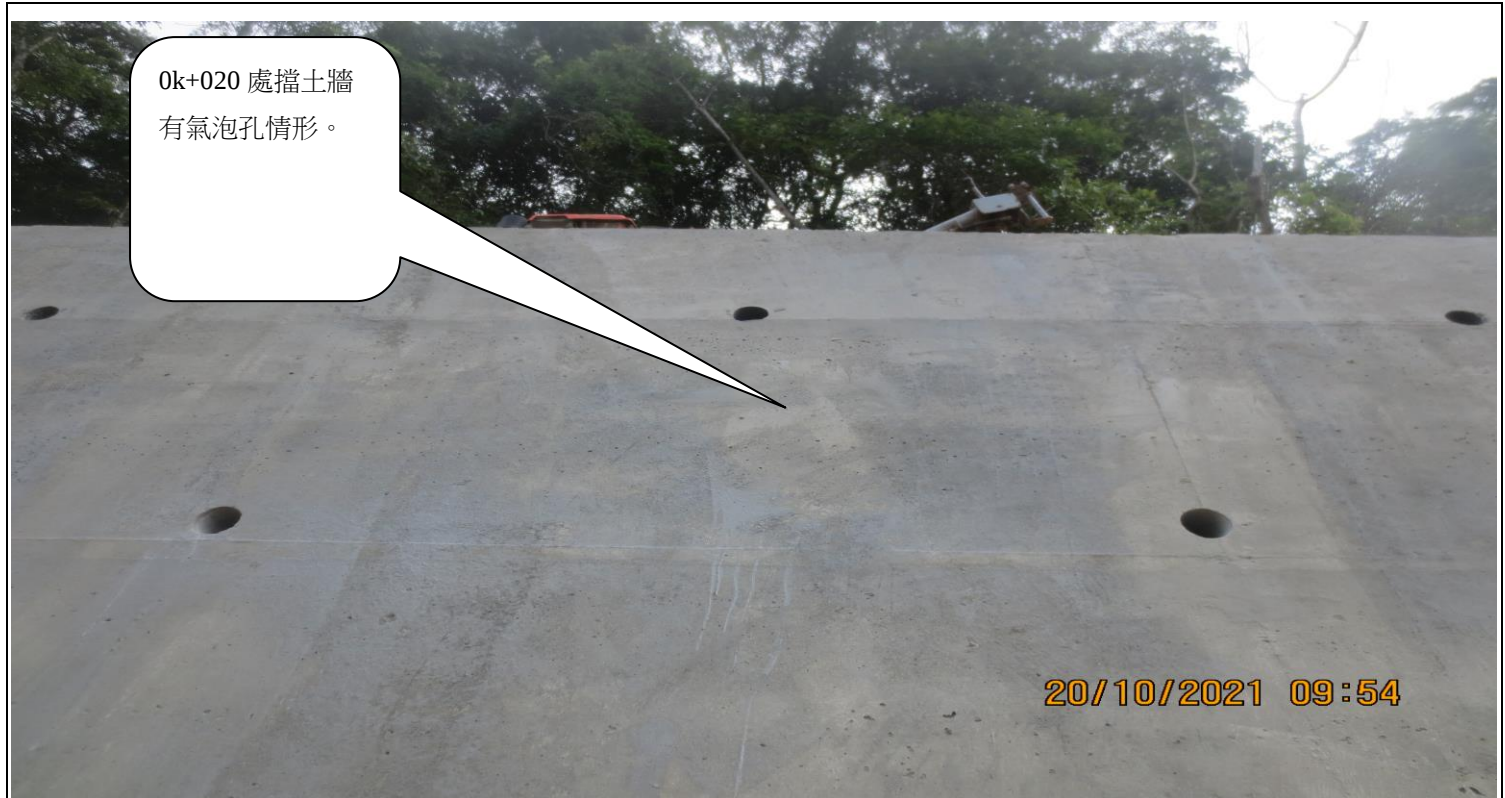
0k+020 處擋土牆有氣泡孔情形。

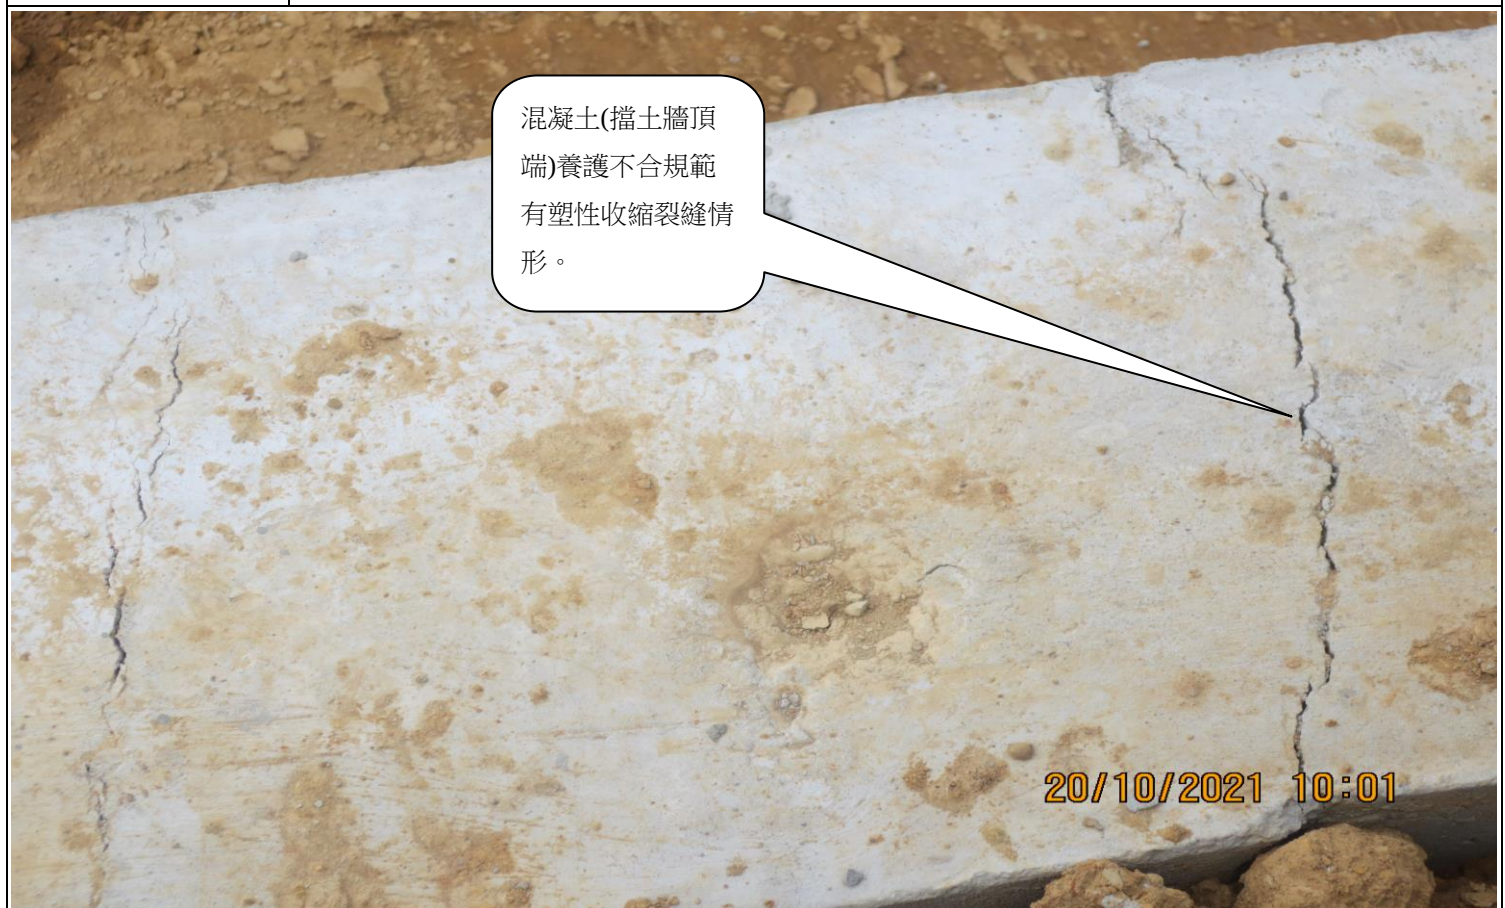
混凝土(擋土牆頂端)養護不合規範有塑性收縮裂縫情形。

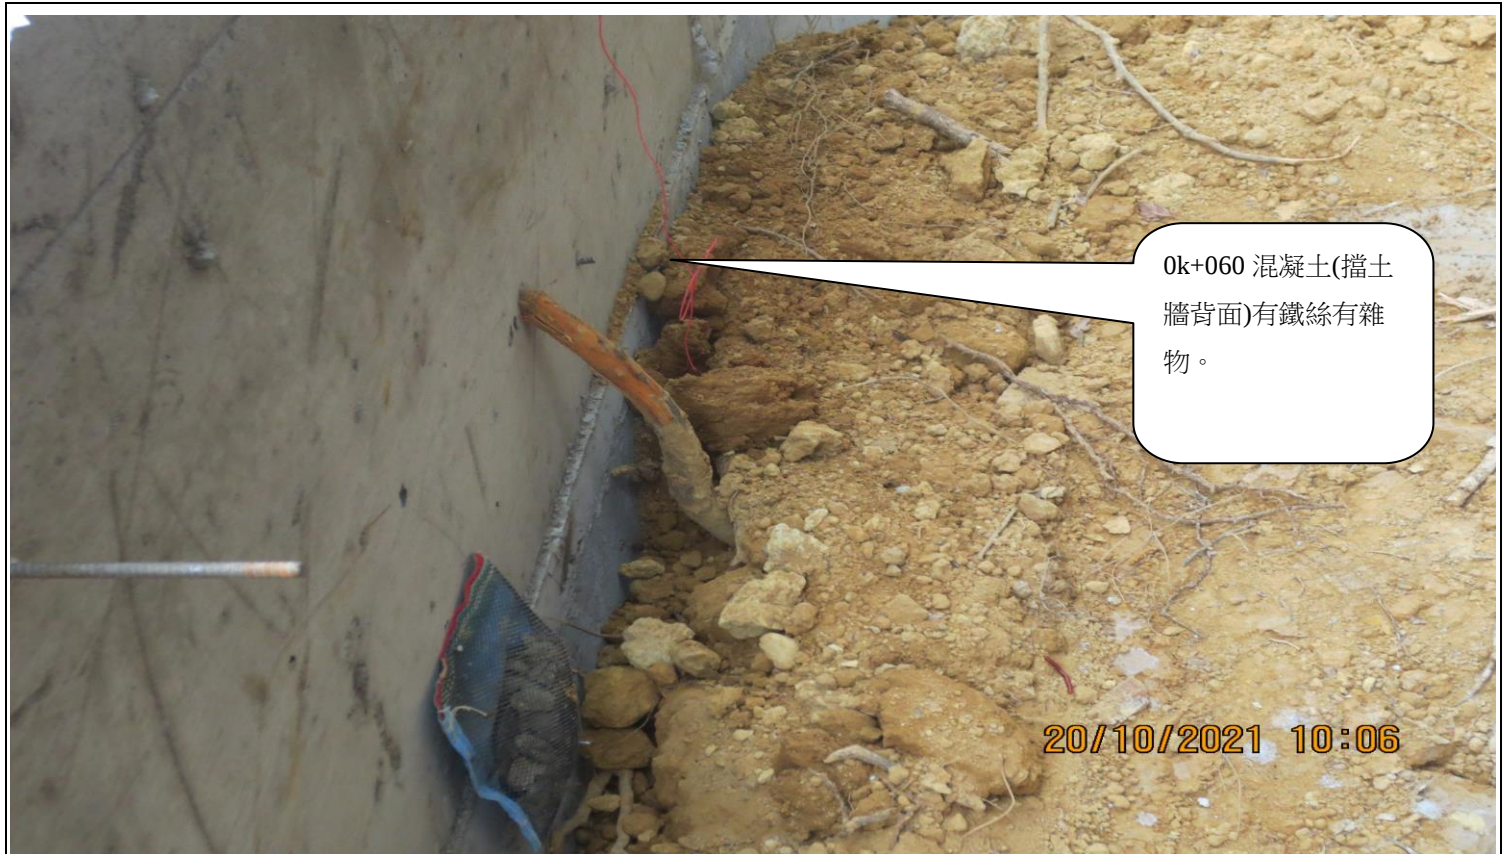
0k+060 混凝土(擋土牆背面)有鐵絲有雜物。

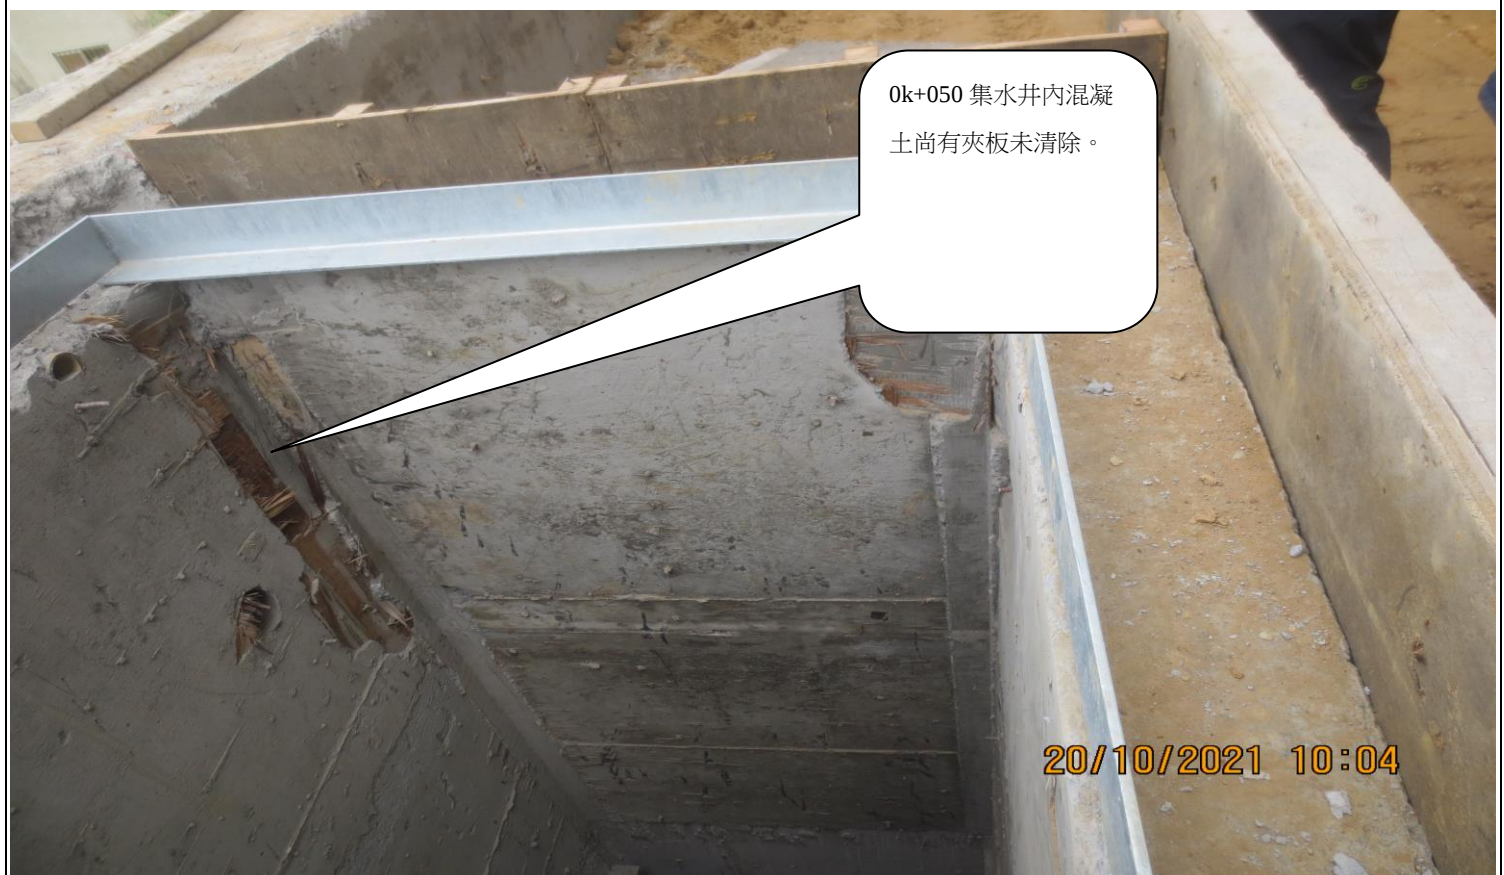
0k+050 集水井內混凝土尚有夾板未清除。

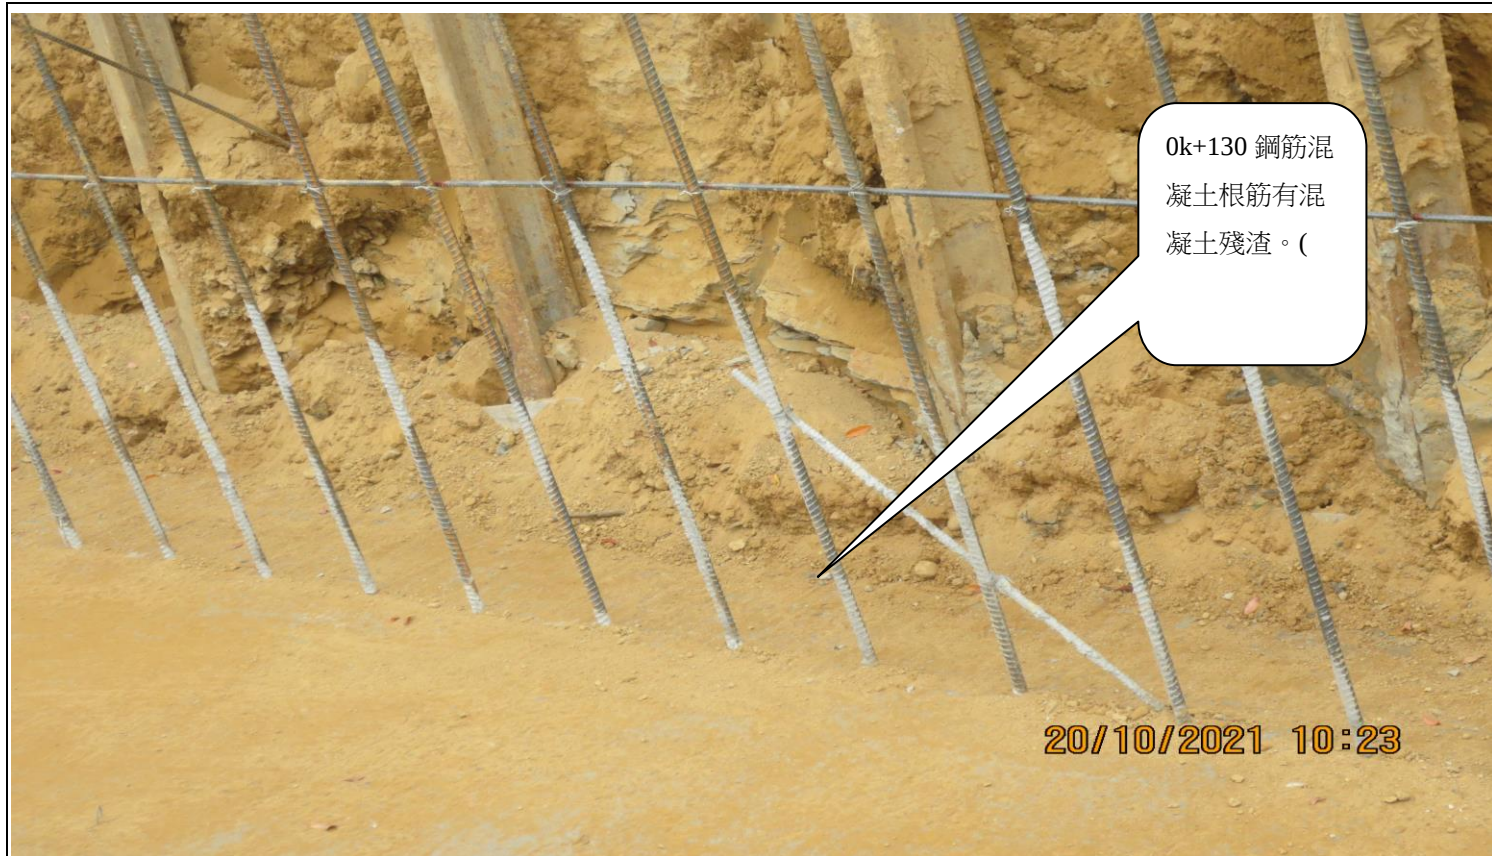
0k+130 鋼筋混凝土根筋有混凝土殘渣。

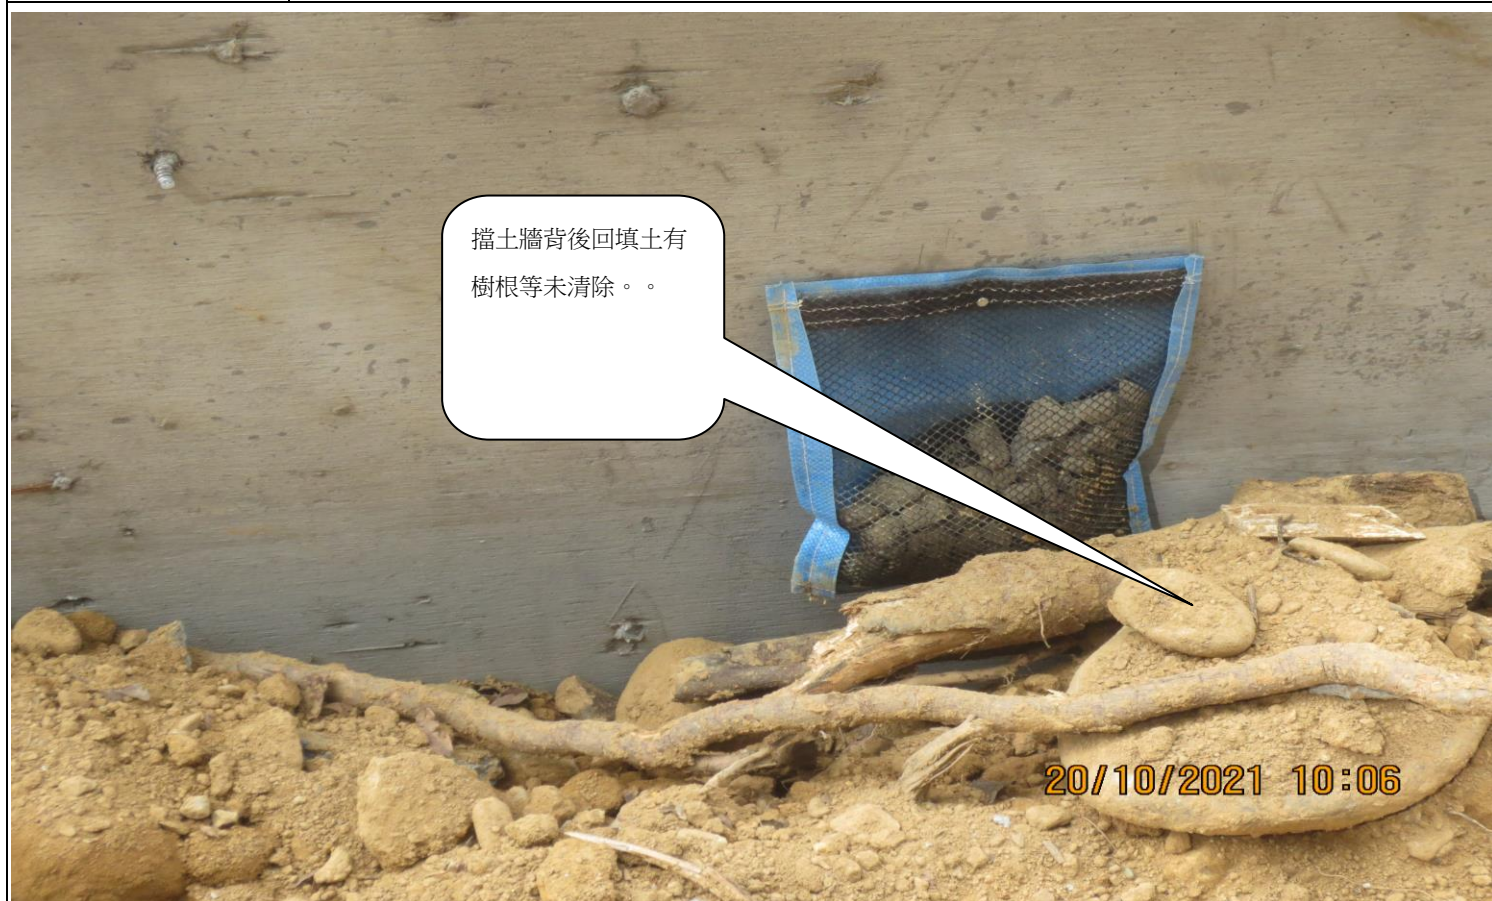
擋土牆背後回填土有樹根等未清除。

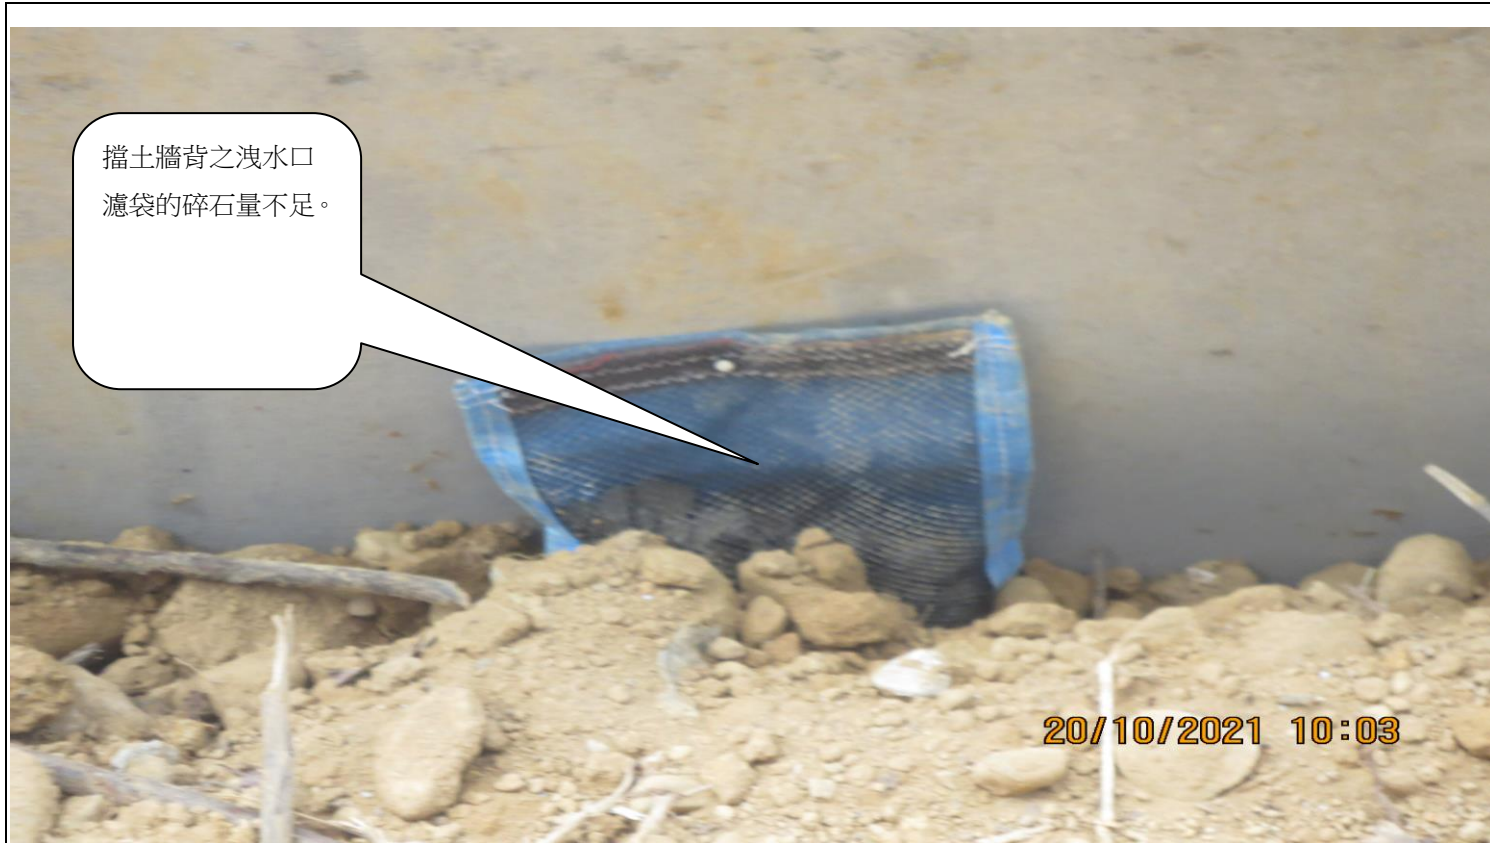
擋土牆背之洩水口濾袋的碎石量不足。

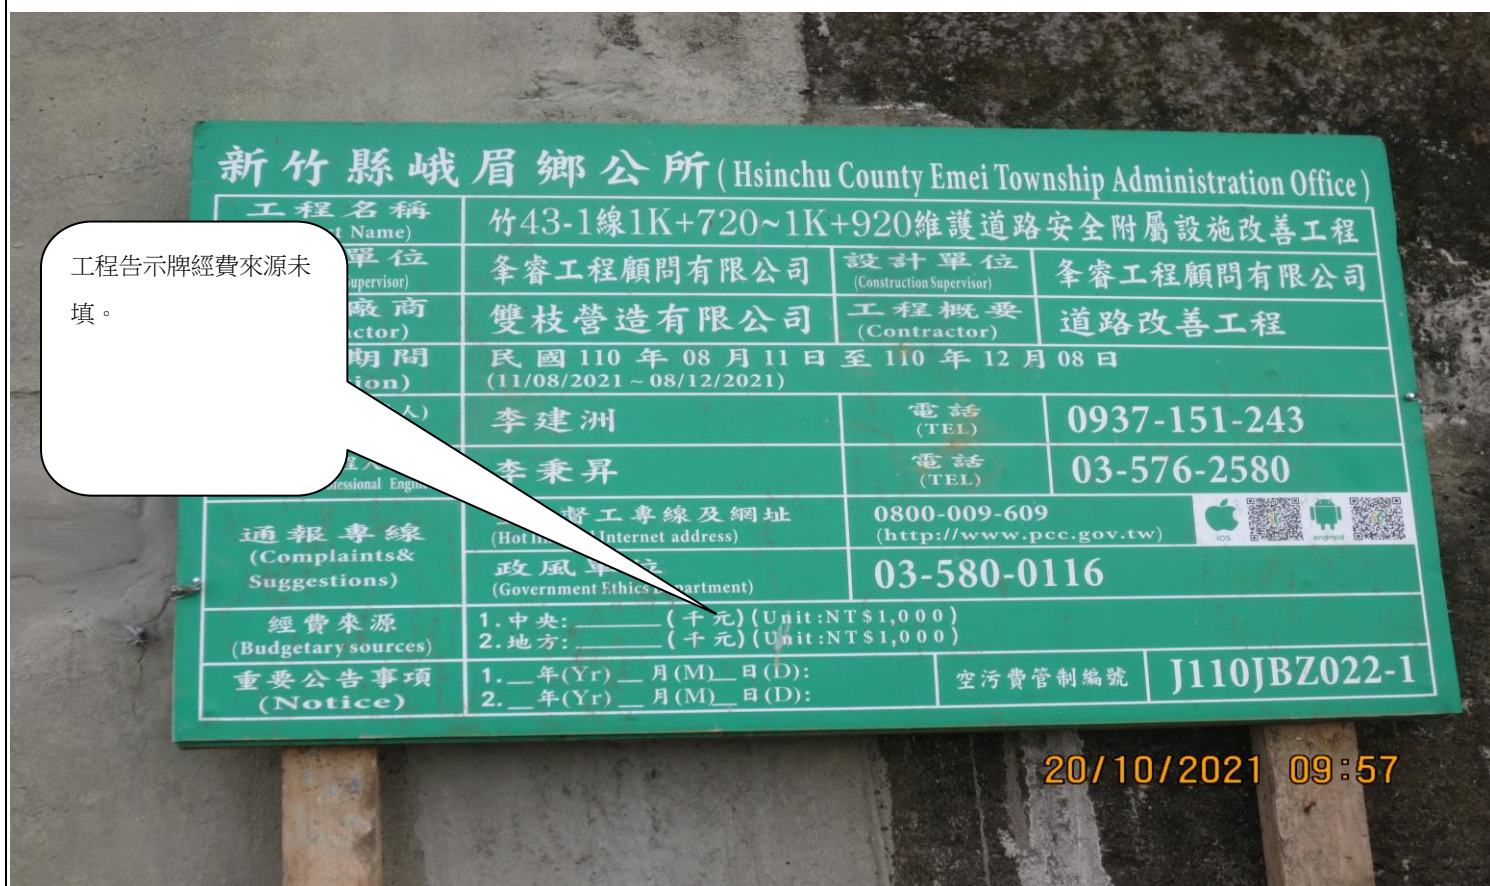
工程告示牌經費來源未填。

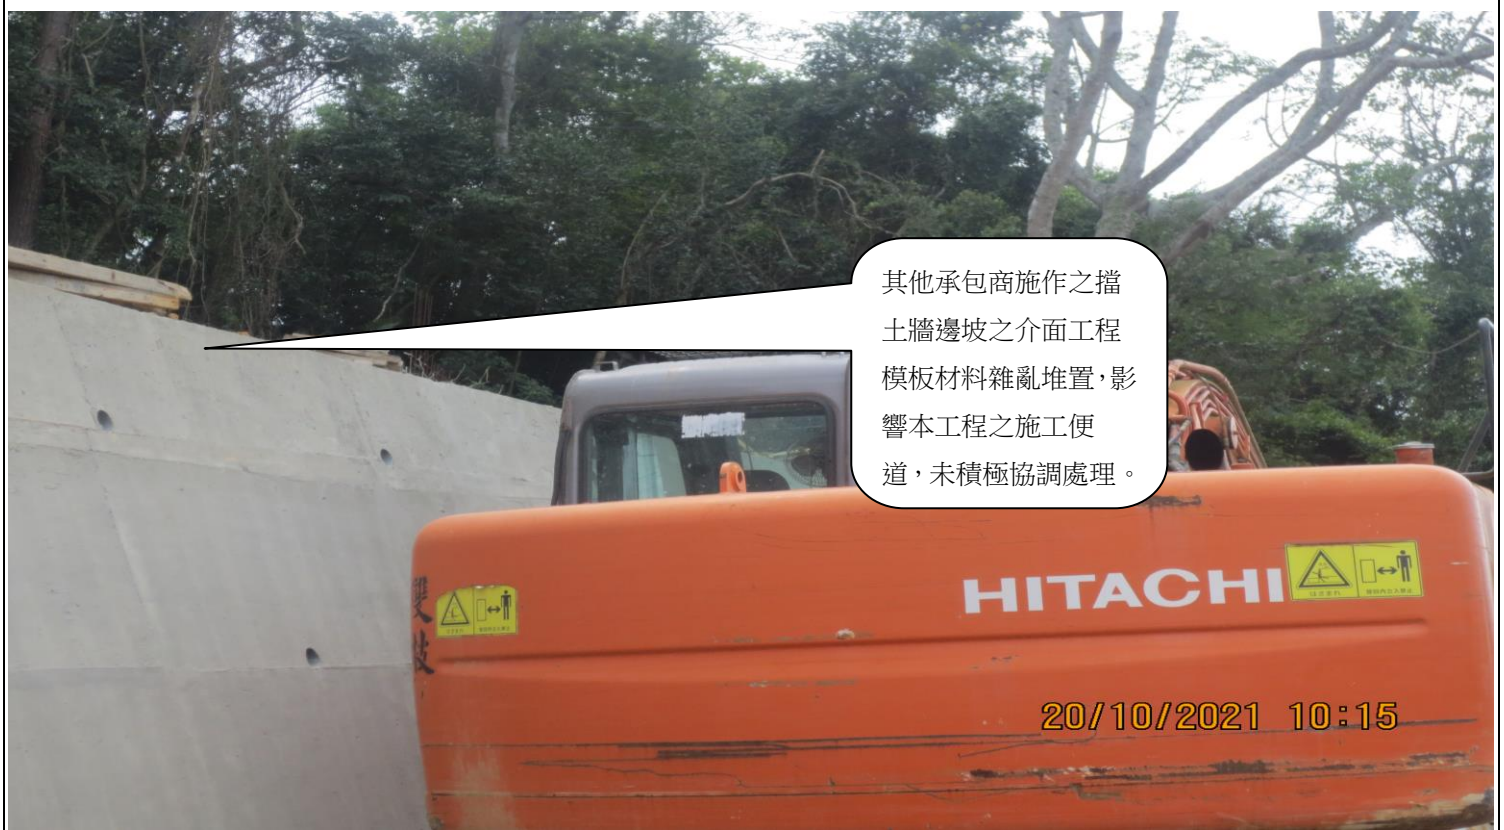
其他承包商施作之擋土牆邊坡之介面工程模板材料雜亂堆置，影響本工程之施工便道，未積極協調處理。

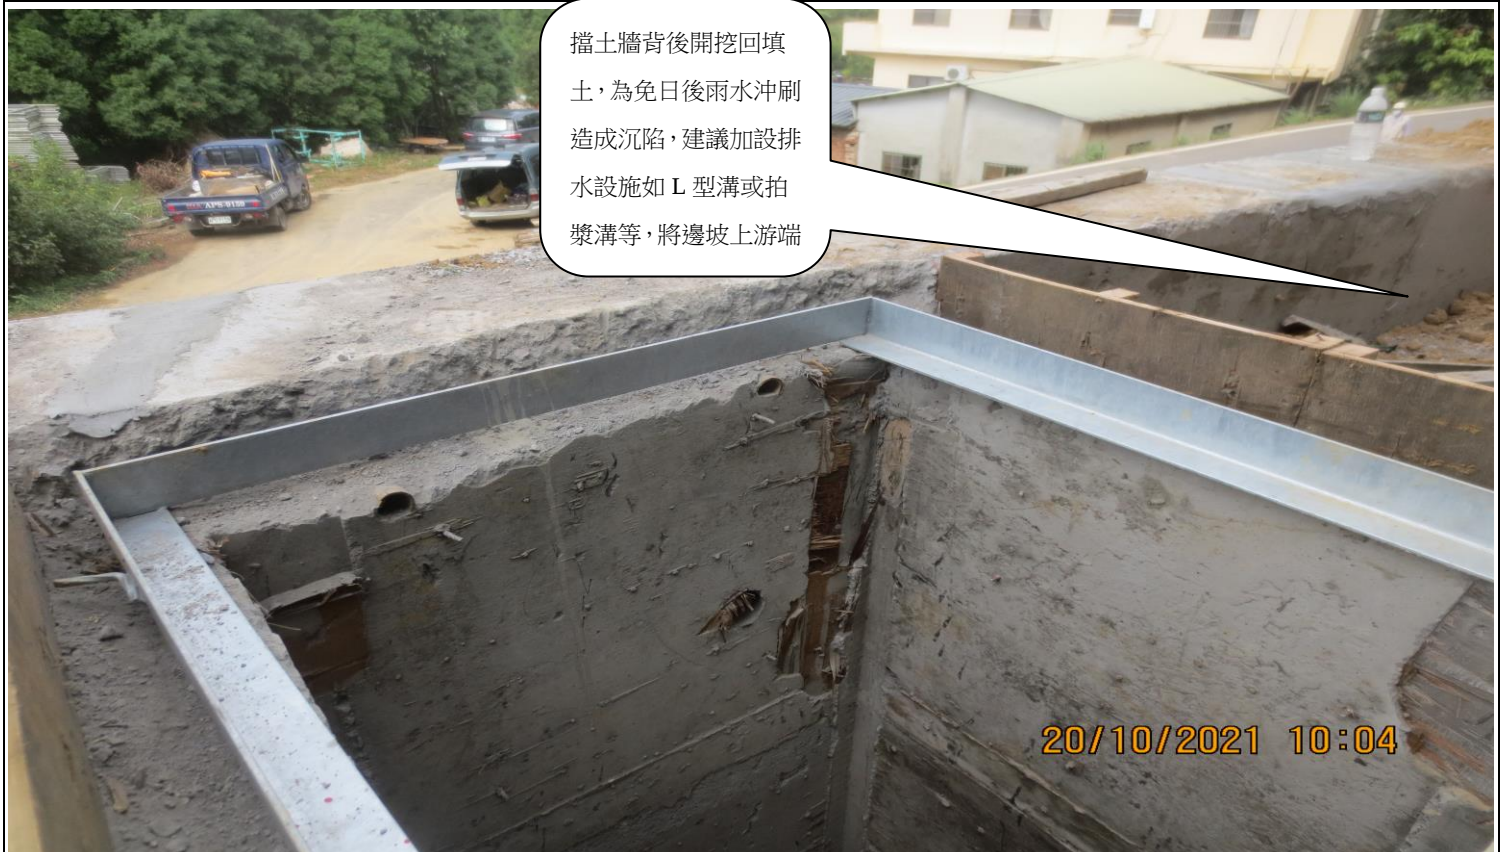
擋土牆背後開挖回填土，為免日後雨水沖刷造成沉陷，建議加設排水設施如 L 型溝或拍漿溝等，將邊坡上游端之逕流水導入集水井，以維地表水宣洩。
