新竹縣政府工程查核代表照片表

工程名稱：尖石鄉前山五村部落生活環境改善工程

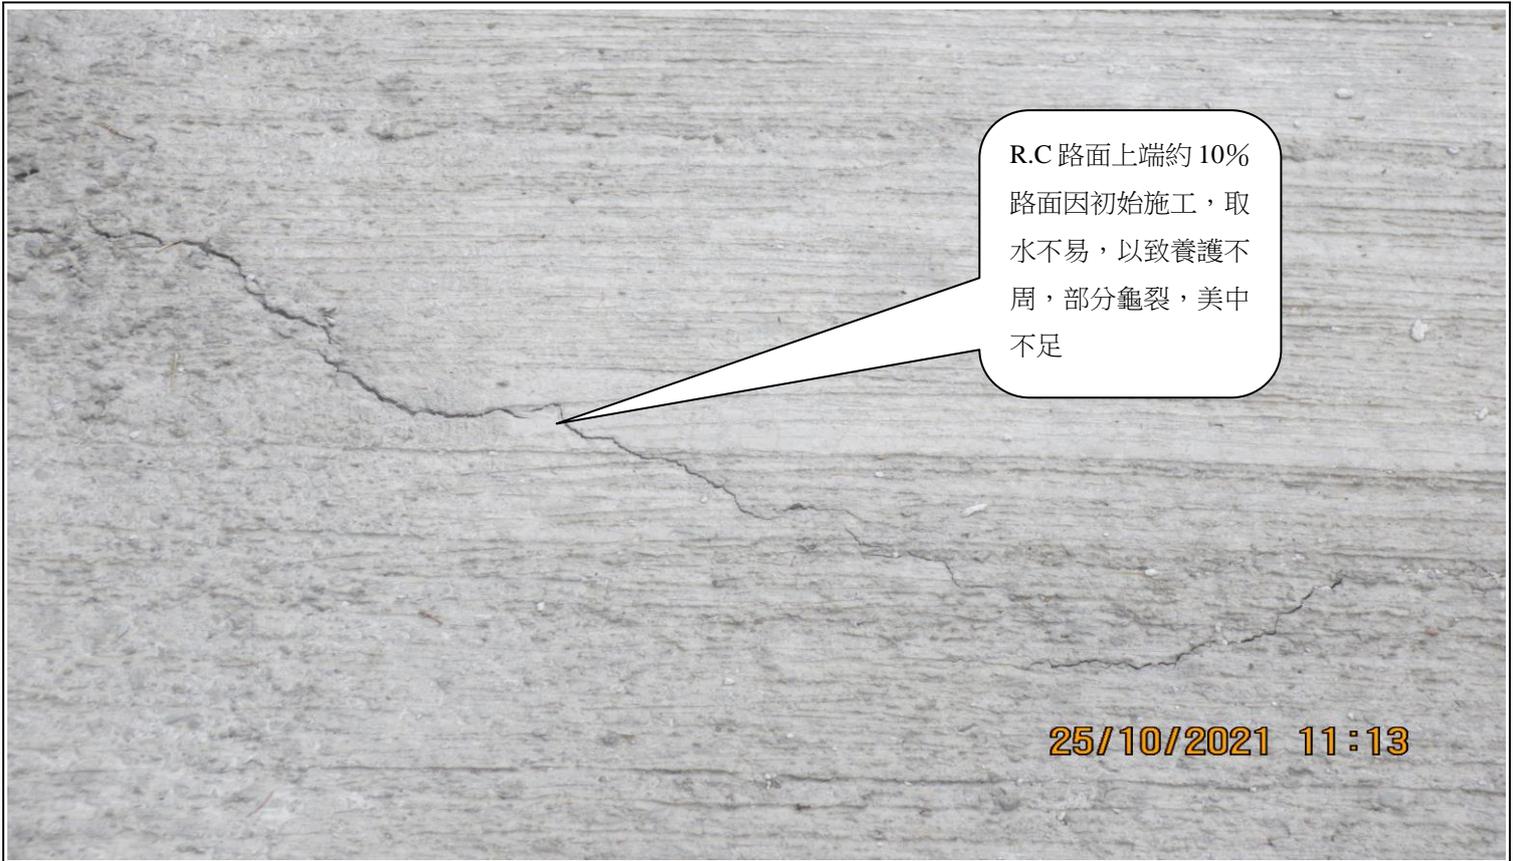
說明	R.C 路面上端約 10%路面因初始施工，取水不易，以致養護不周，部分龜裂，美中不足
----	--

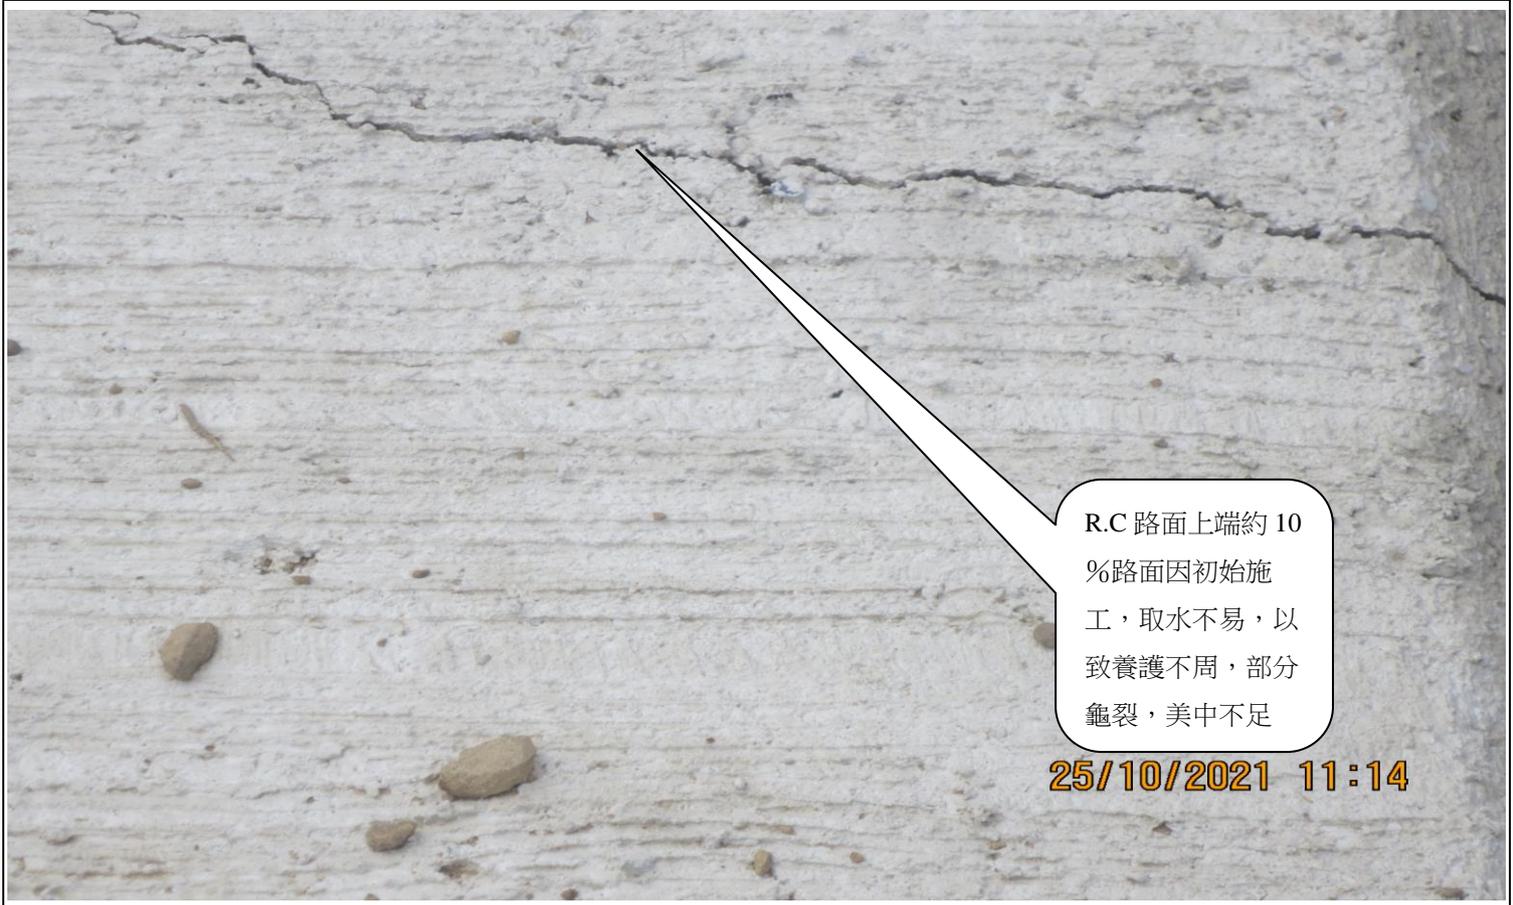
說明	R.C 路面上端約 10%路面因初始施工，取水不易，以致養護不周，部分龜裂，美中不足
----	--

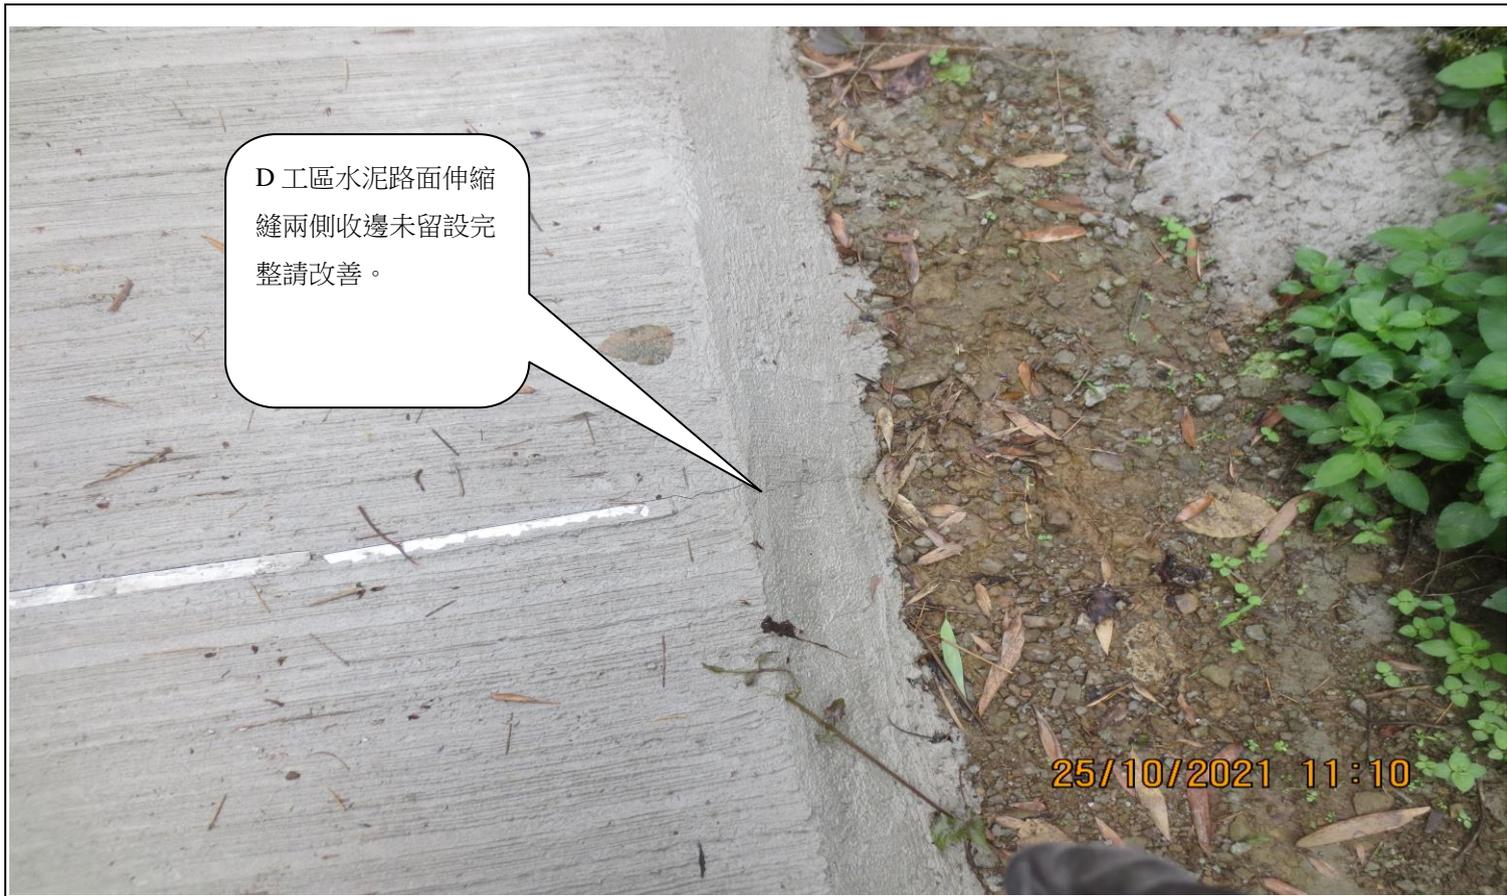
D 工區水泥路面伸縮縫兩側收邊未留設完整請改善。

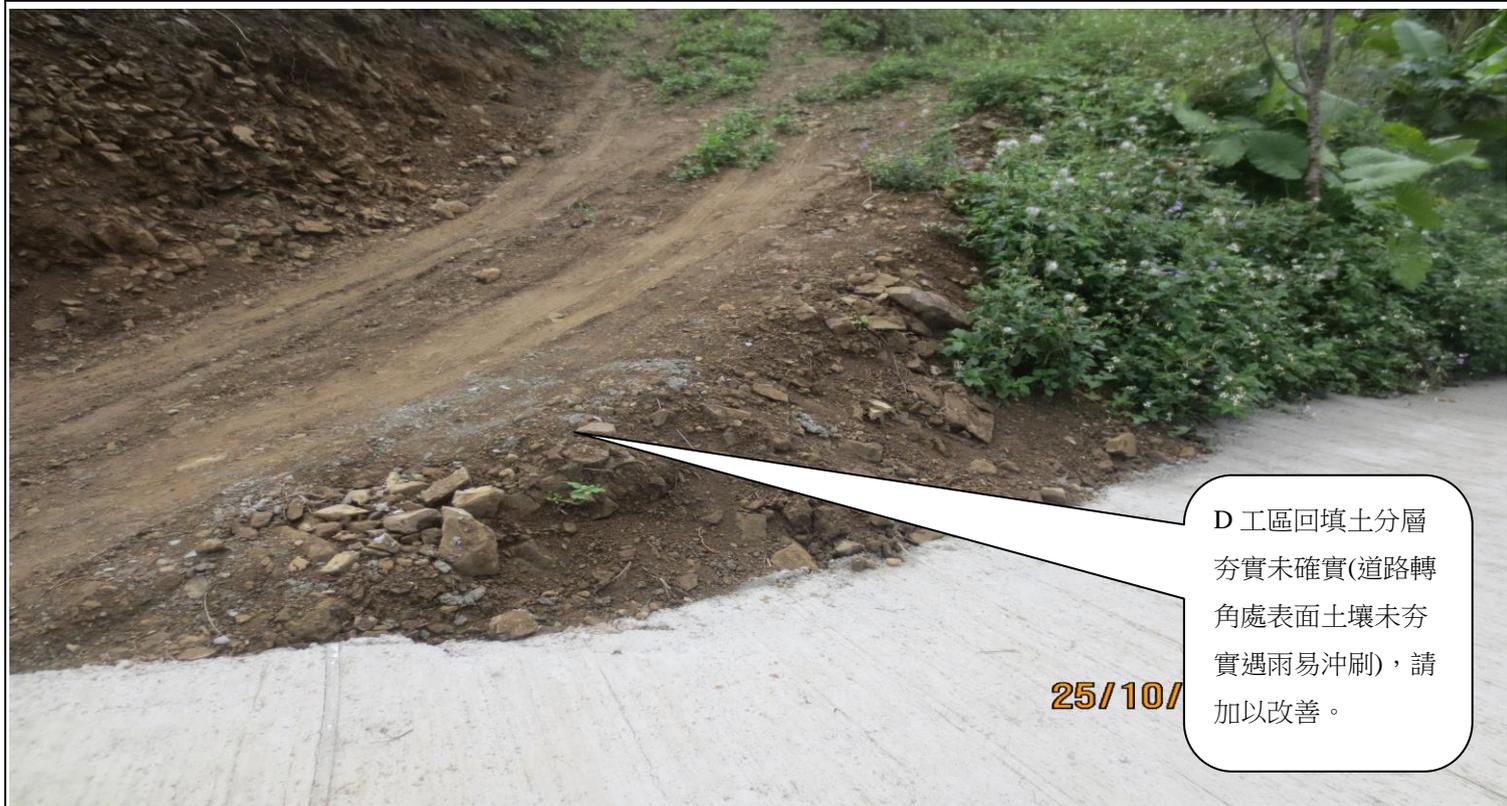
D 工區回填土分層夯實未確實(道路轉角處表面土壤未夯實遇雨易沖刷)，請加以改善。
