## 新竹縣政府工程查核代表照片表

拍攝日期：110.11.01

工程名稱：湖口鄉北勢溪公園護欄及整體環境改善工程

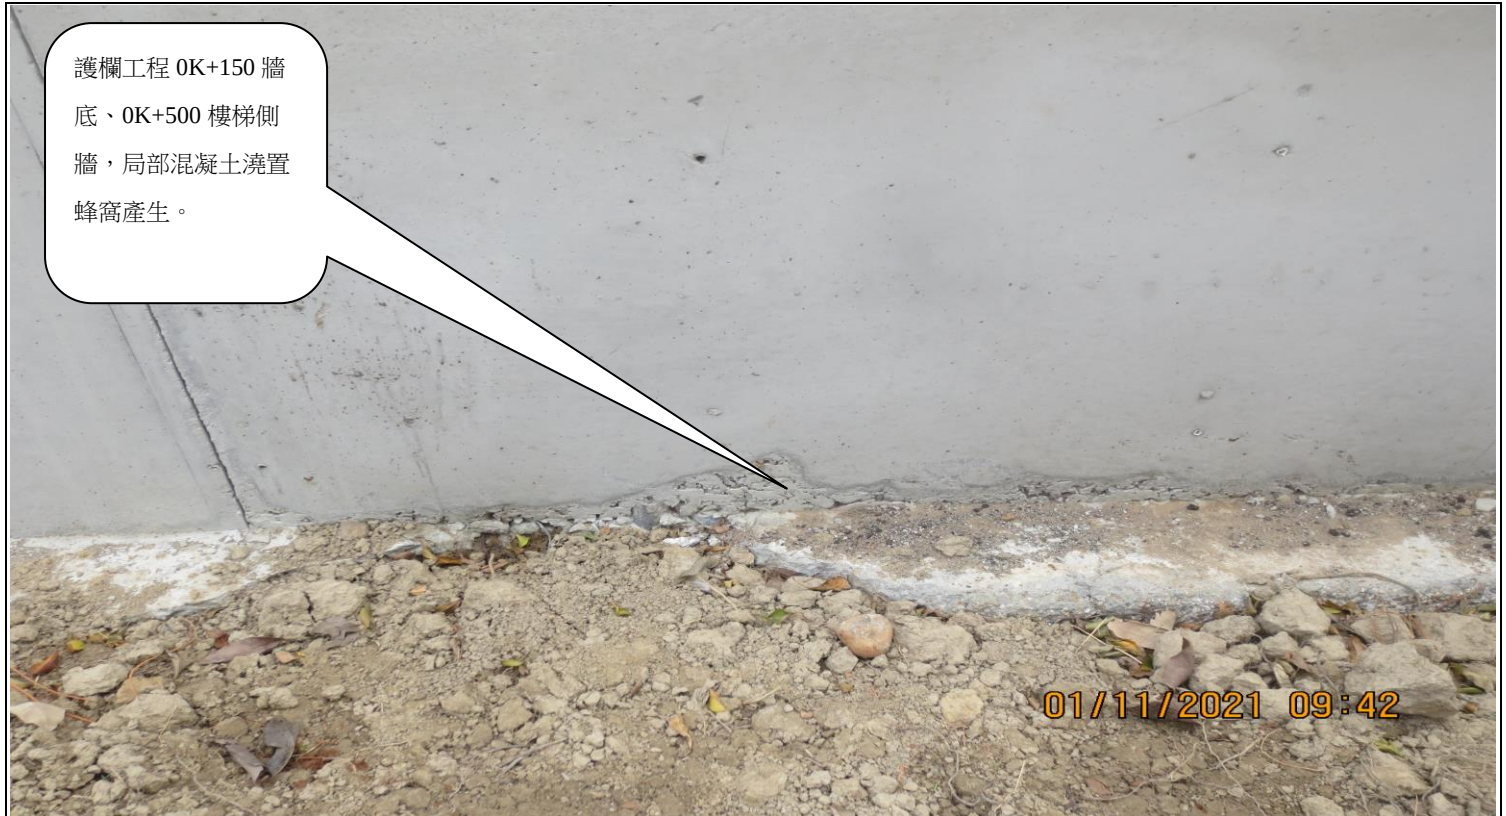
護欄工程 0K+150 牆底、0K+500 樓梯側牆，局部混凝土澆置蜂窩產生。

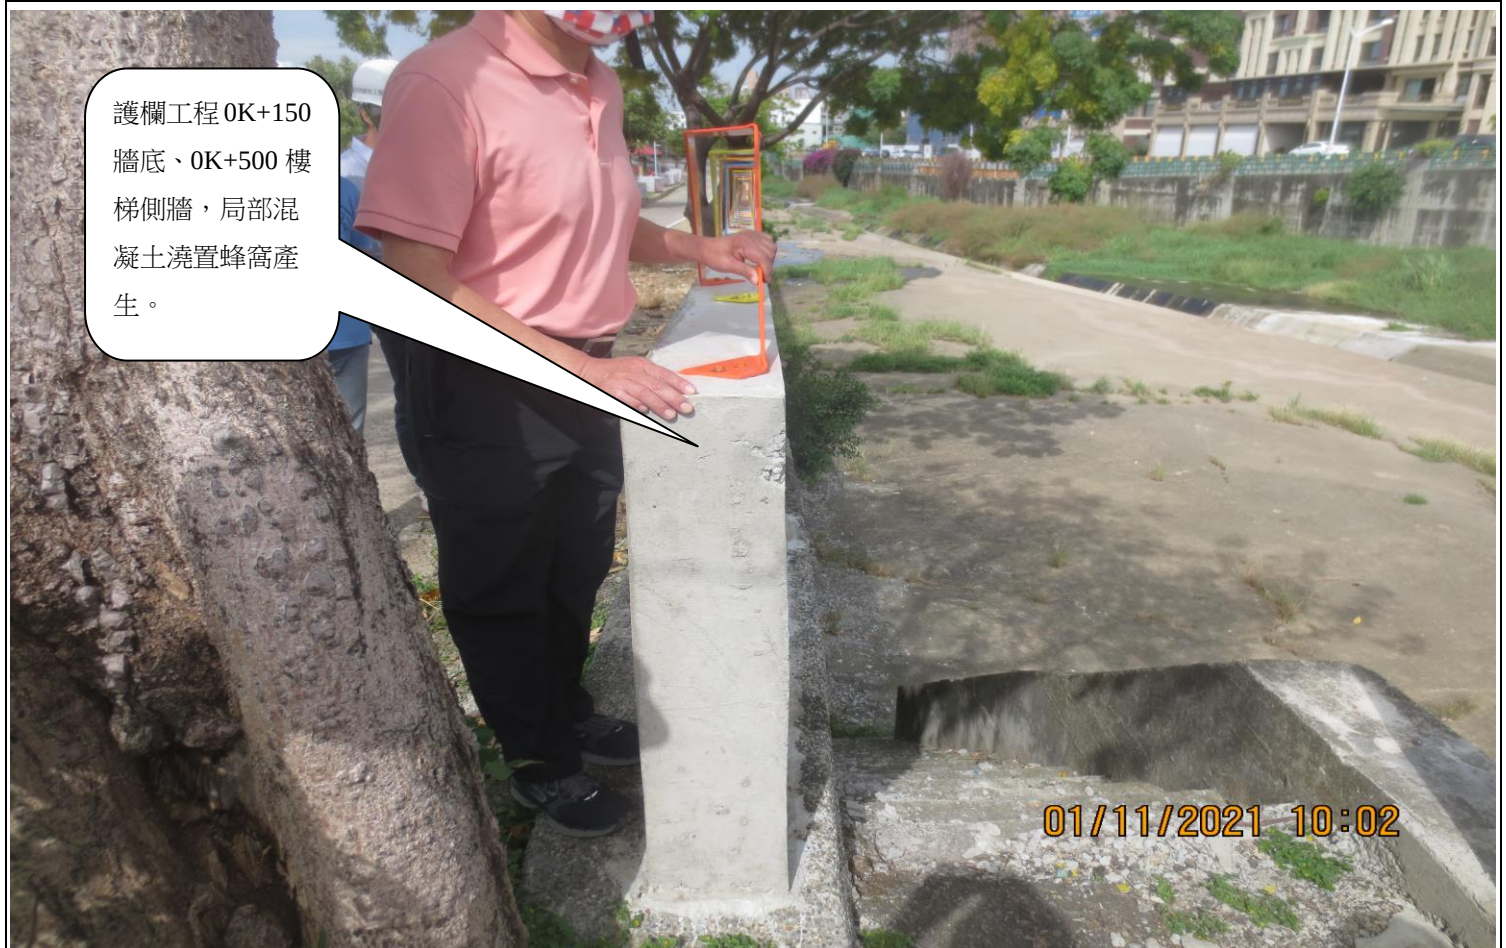
護欄工程 0K+150 牆底、0K+500 樓梯側牆，局部混凝土澆置蜂窩產生。

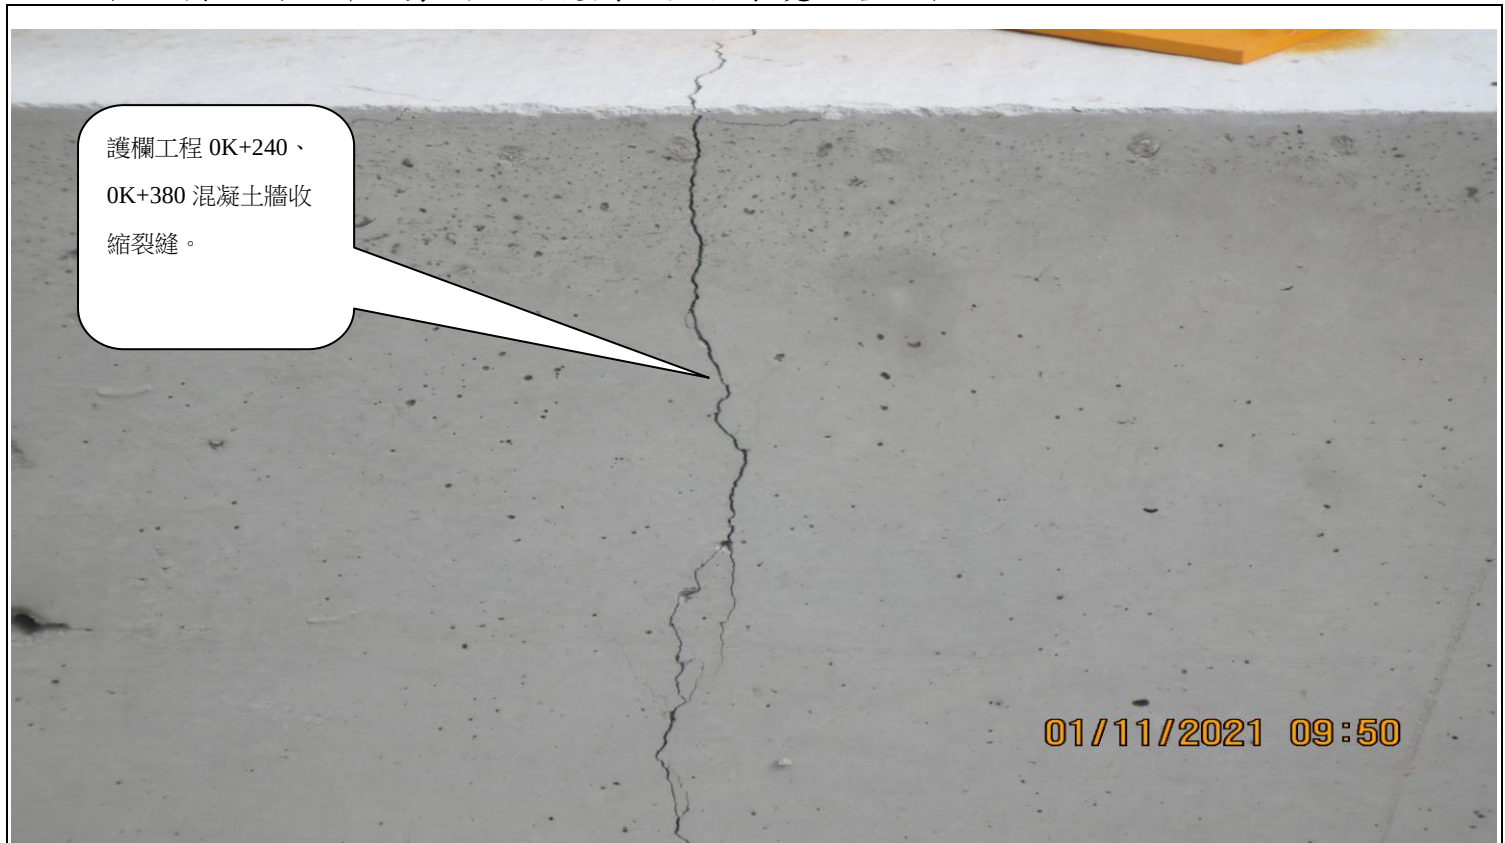
護欄工程 0K+240、0K+380 混凝土牆收縮裂縫。

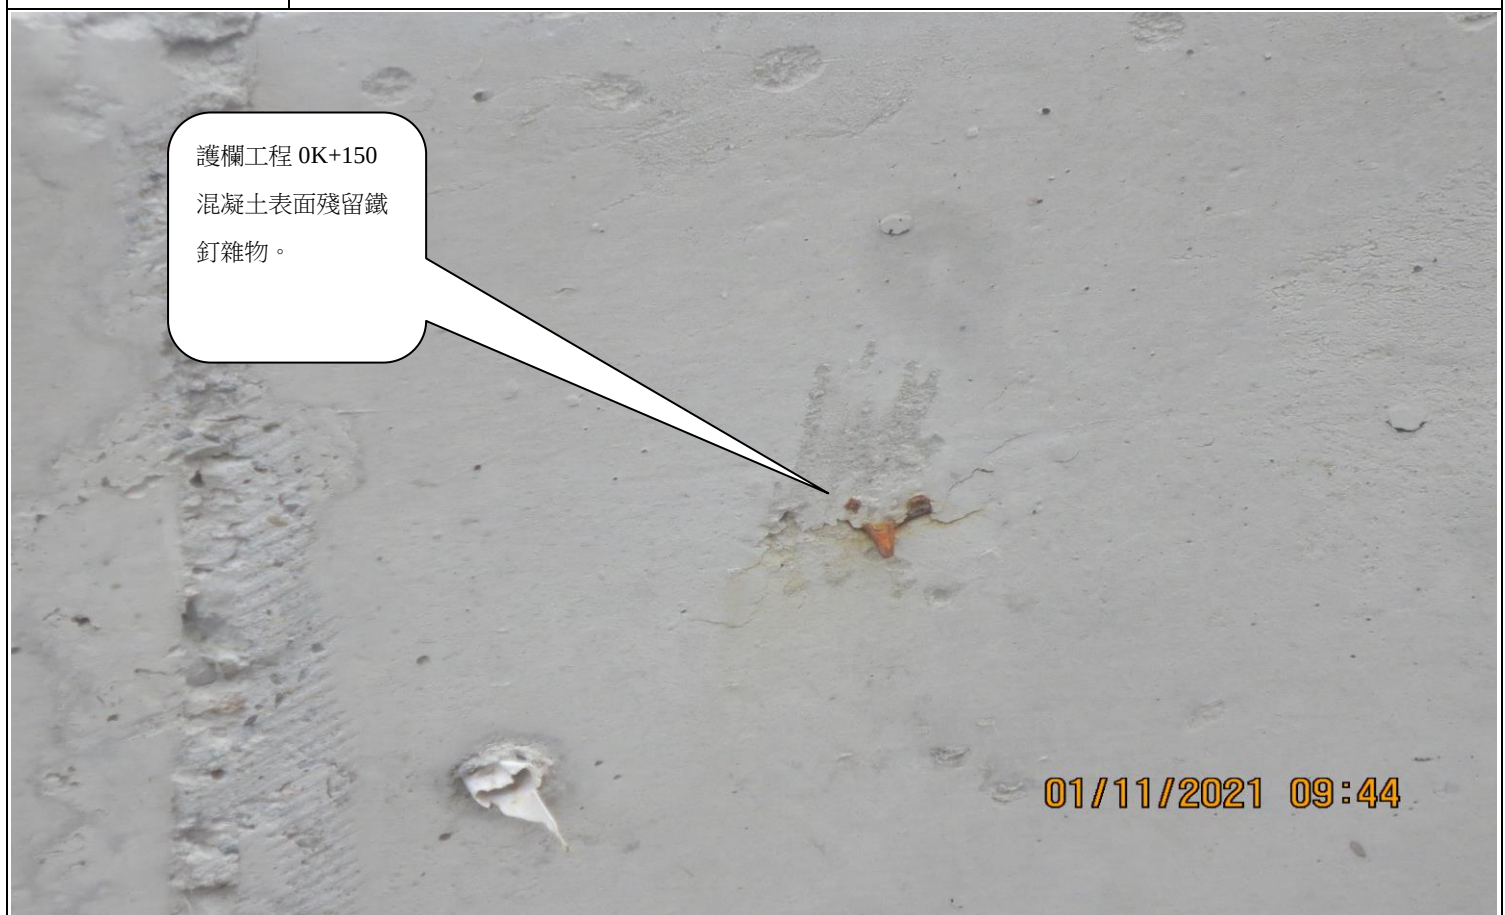
護欄工程 0K+150 混凝土表面殘留鐵釘雜物。

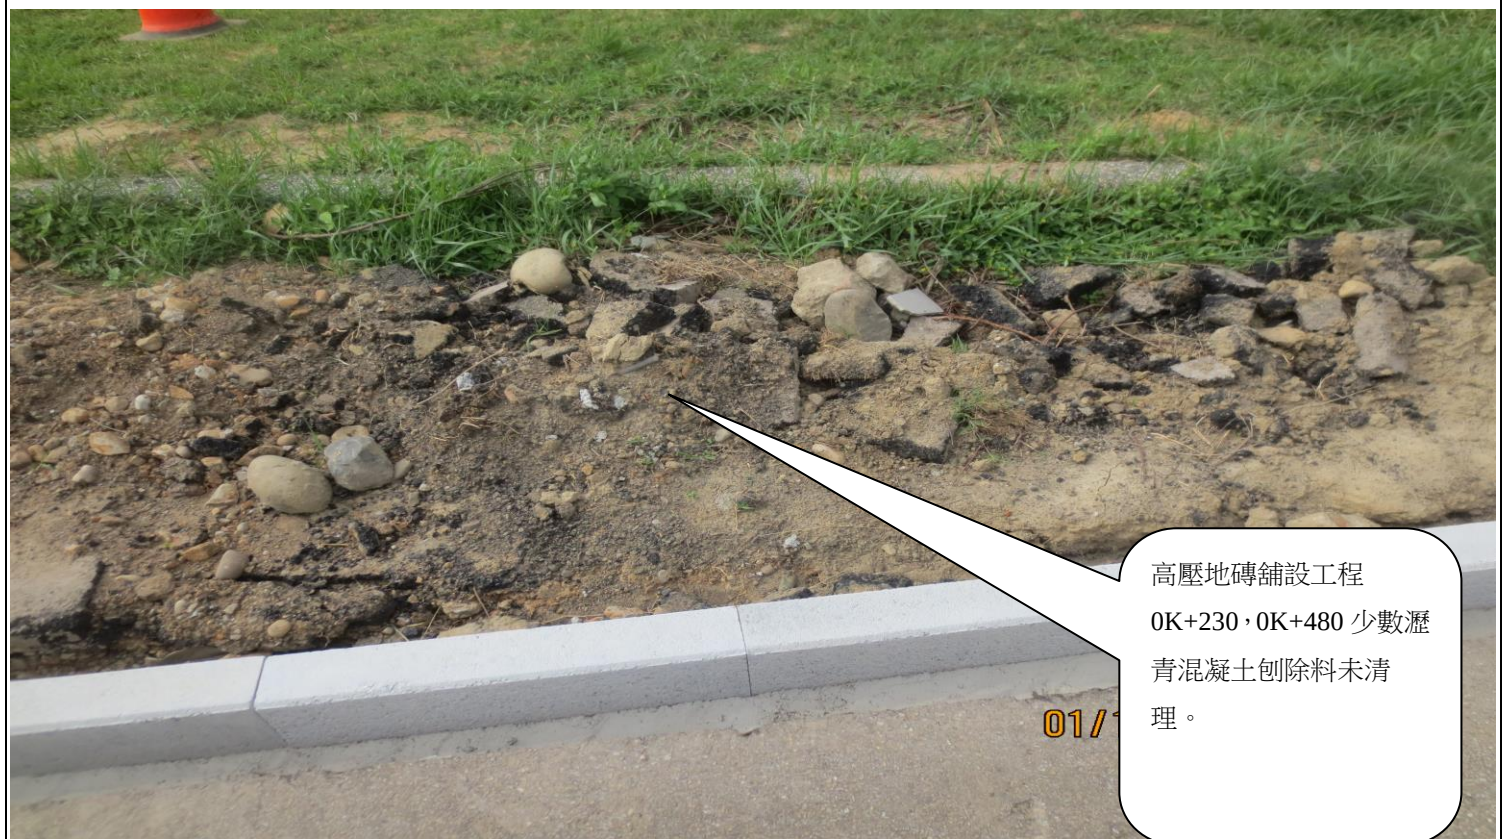
高壓地磚鋪設工程  
0K+230, 0K+480 少數瀝  
青混凝土刨除料未清  
理。

高壓地磚鋪設工程 0K+230, 0K+480 少數瀝青混凝土刨除料未清理。

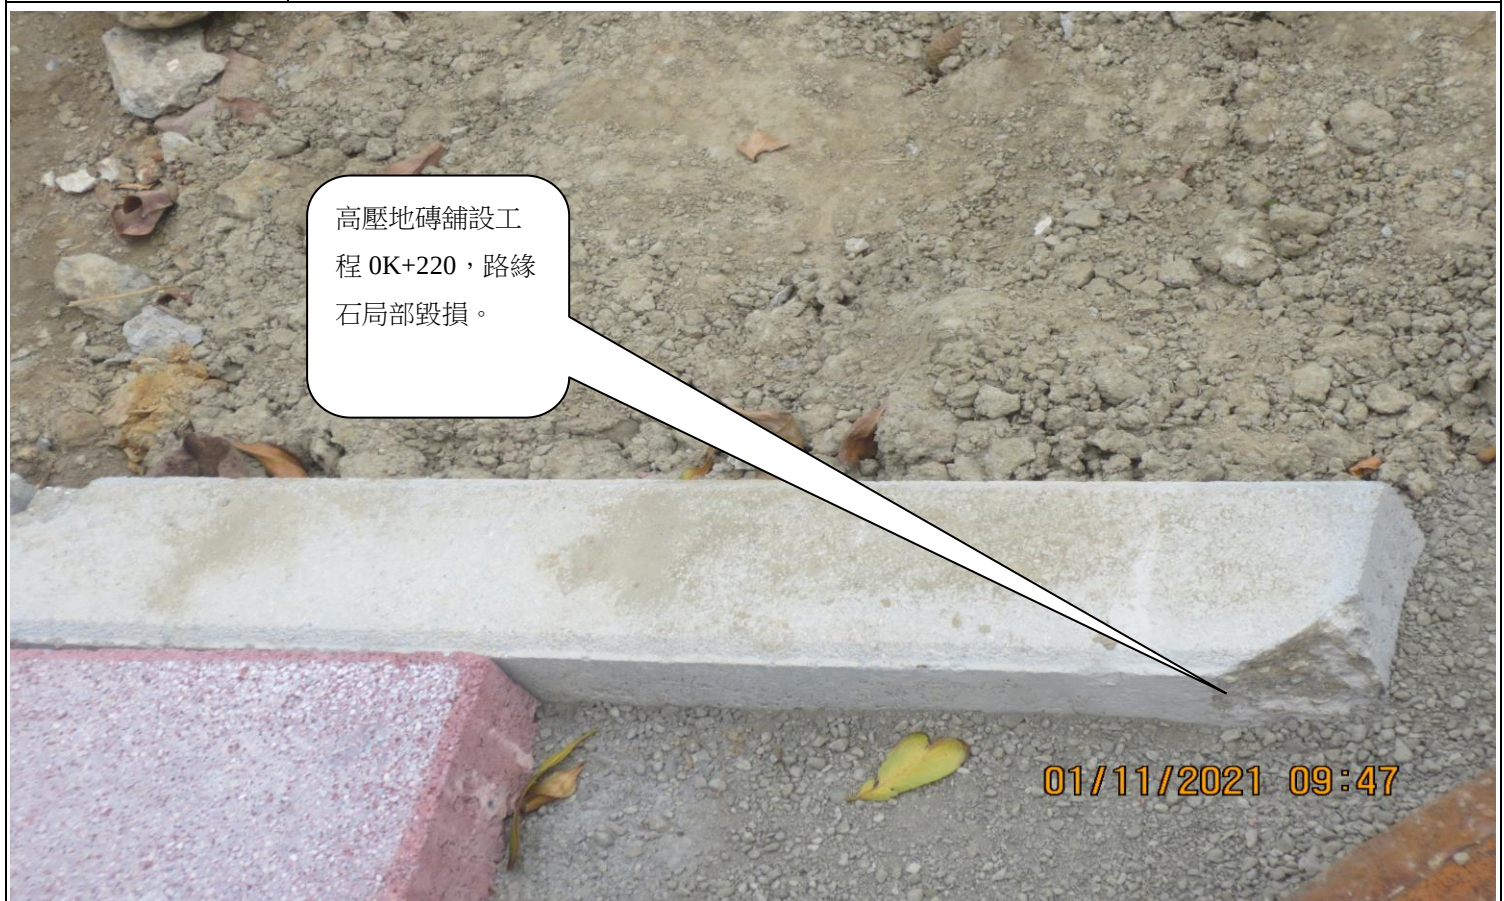
高壓地磚鋪設工  
程 0K+220, 路緣  
石局部毀損。

高壓地磚鋪設工程 0K+220, 路緣石局部毀損。

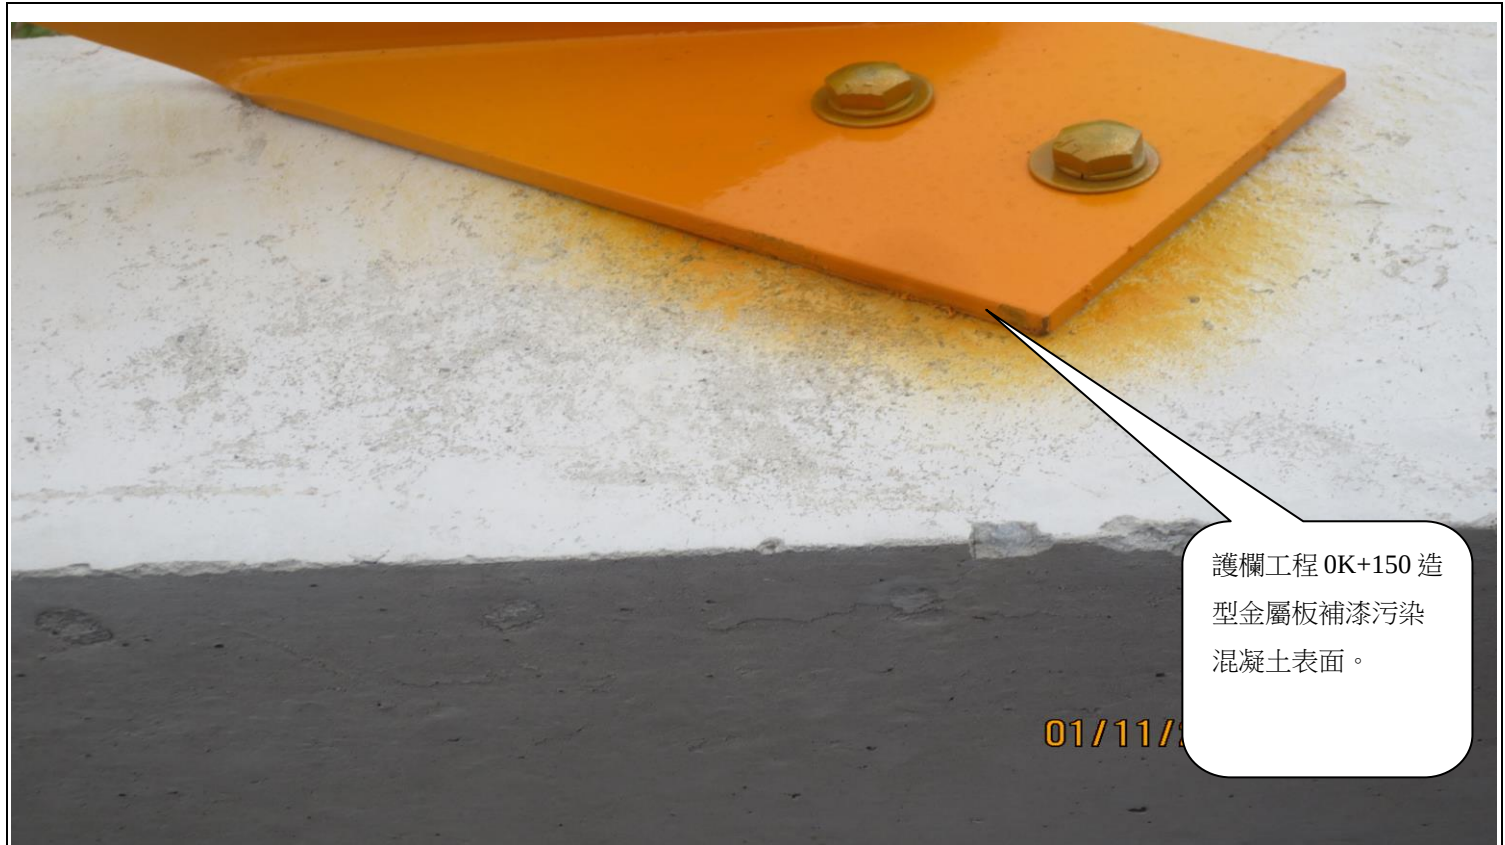
護欄工程 0K+150 造型金屬板補漆污染混凝土表面。

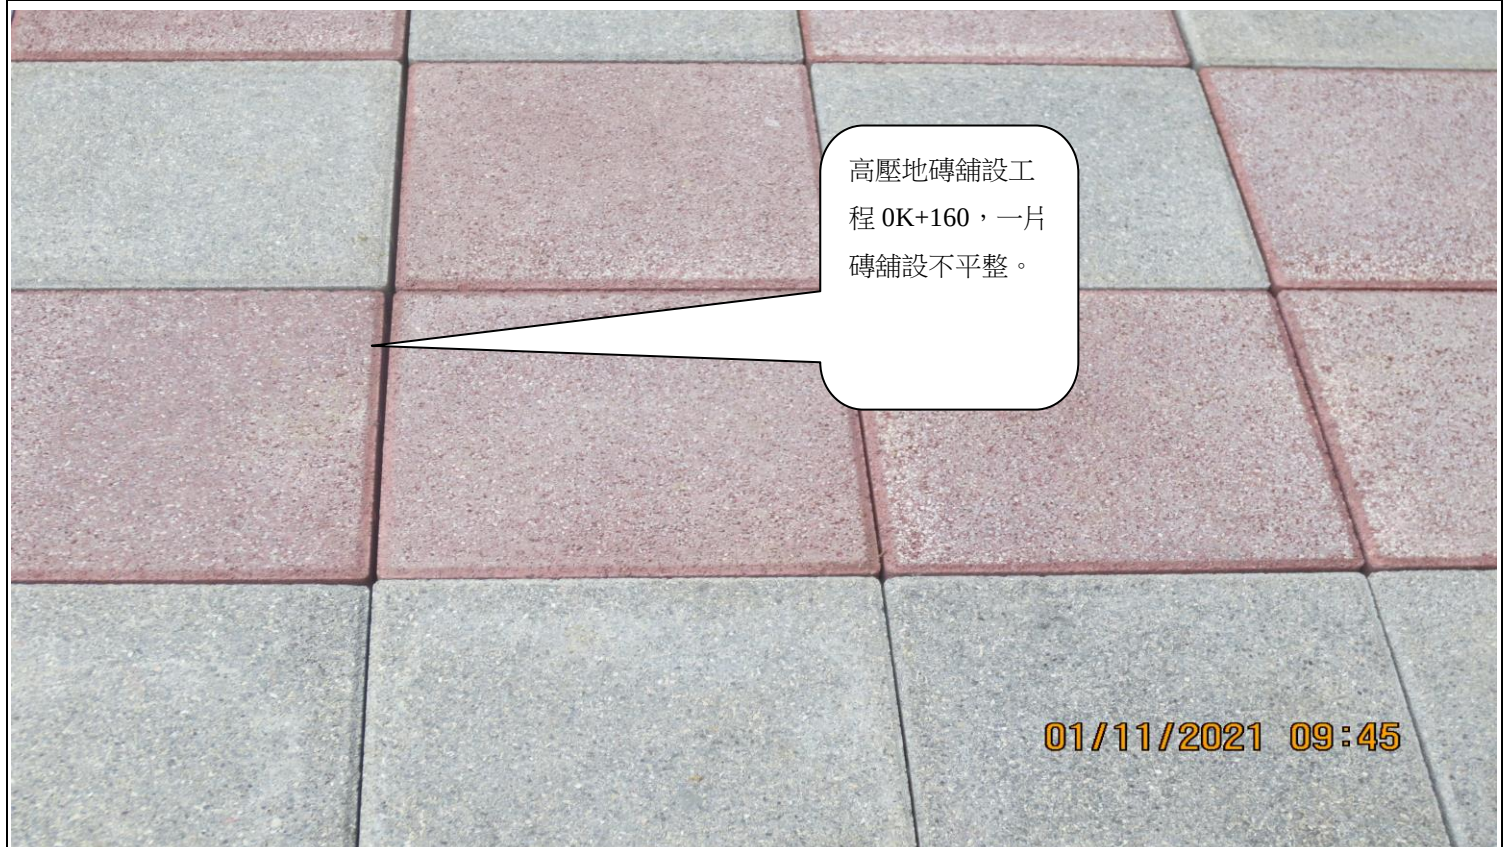
高壓地磚鋪設工程 0K+160，一片磚鋪設不平整。

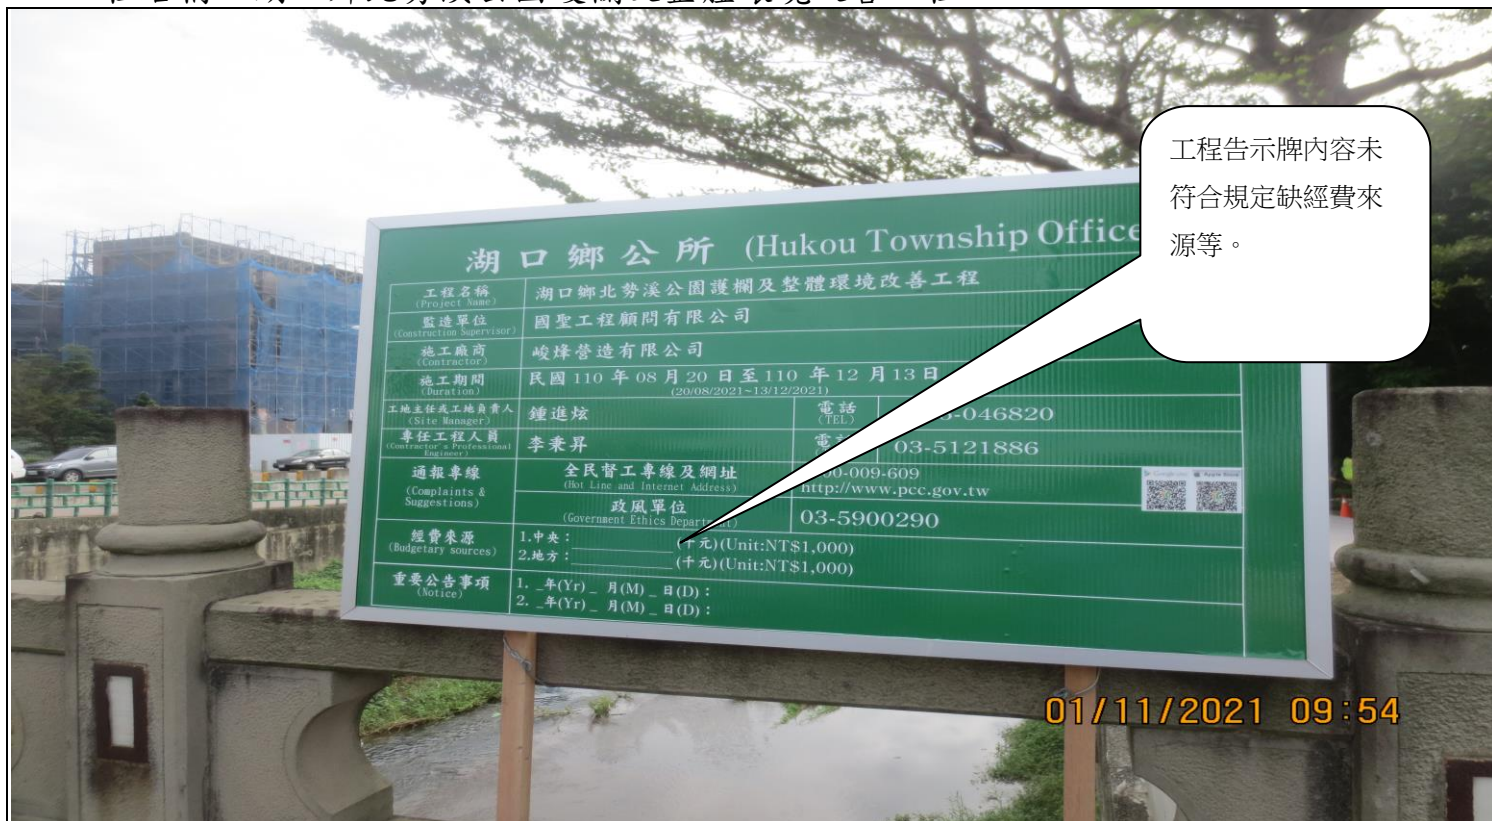
工程告示牌內容未符合規定缺經費來源等。

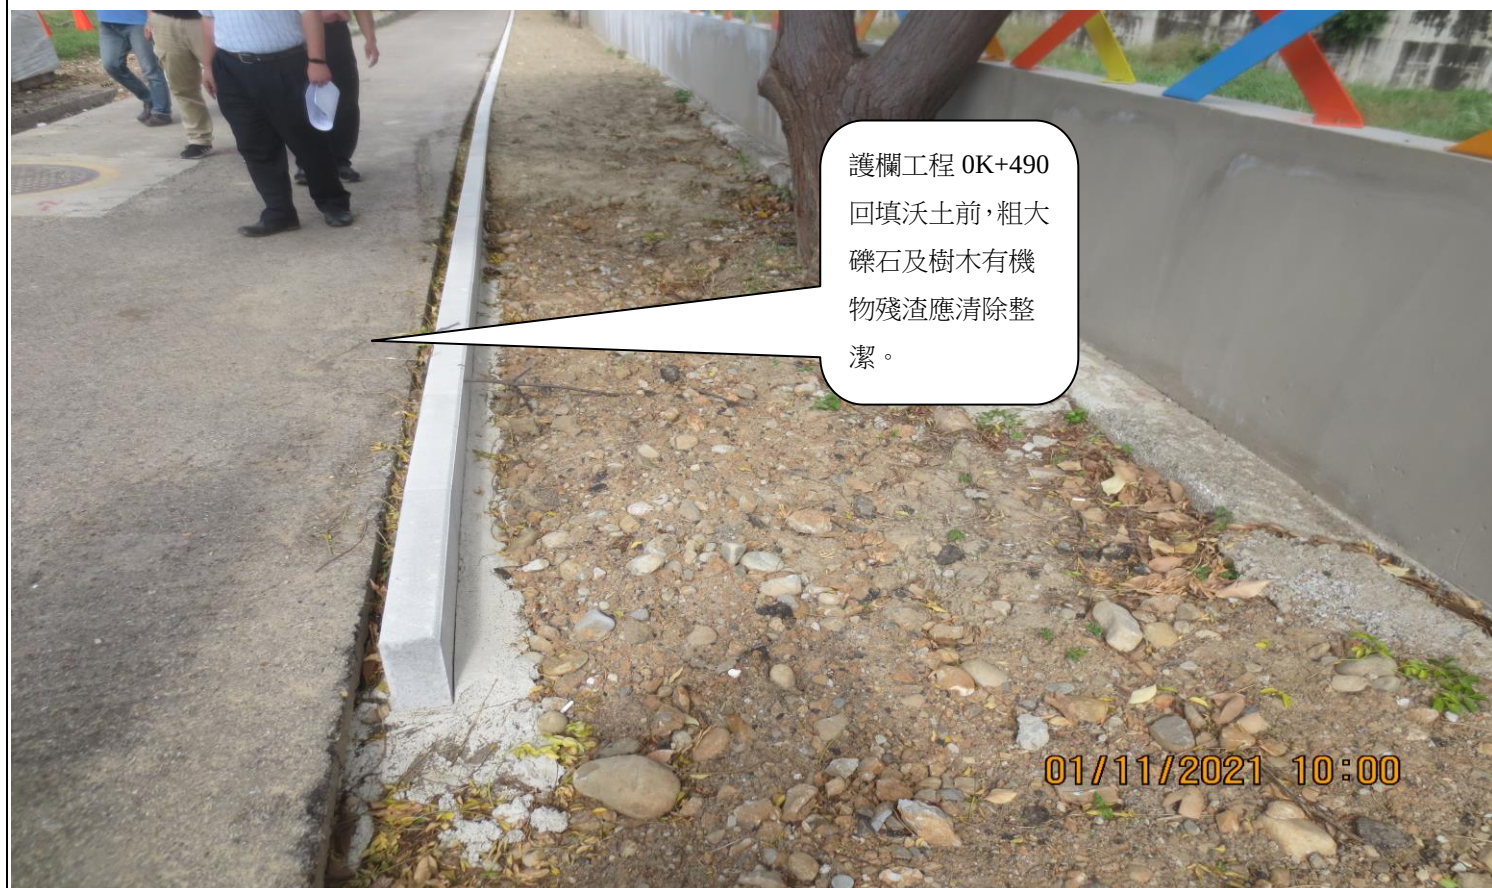
護欄工程 0K+490 回填沃土前，粗大礫石及樹木有機物殘渣應清除整潔。
