## 新竹縣政府工程查核代表照片表

拍攝日期：110.11.03.

工程名稱：110 年度鄉內縣鄉道鋪面改善工程(開口契約)

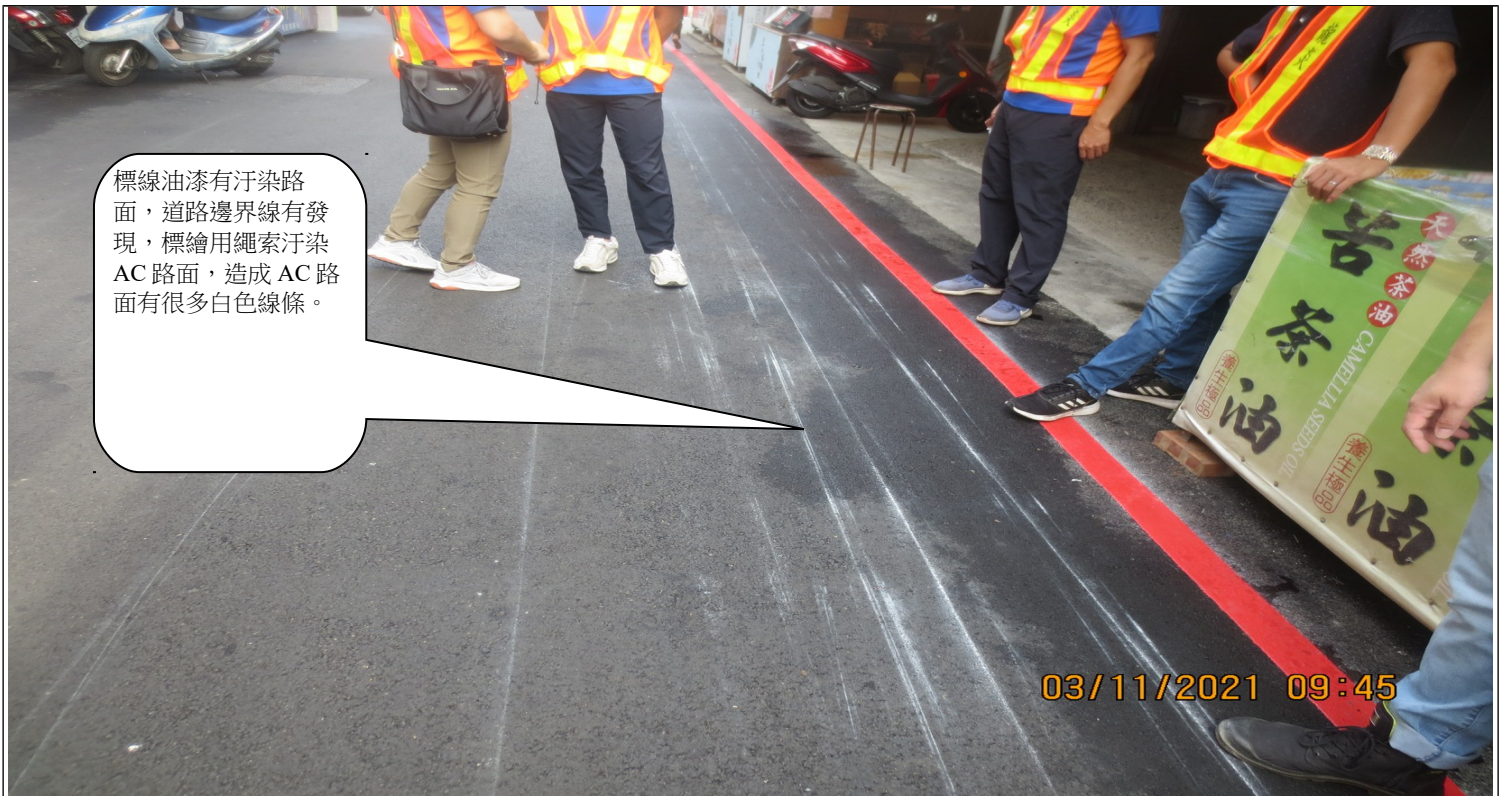
標線油漆有汙染路面，道路邊界線有發現，標繪用繩索汙染 AC 路面，造成 AC 路面有很多白色線條。

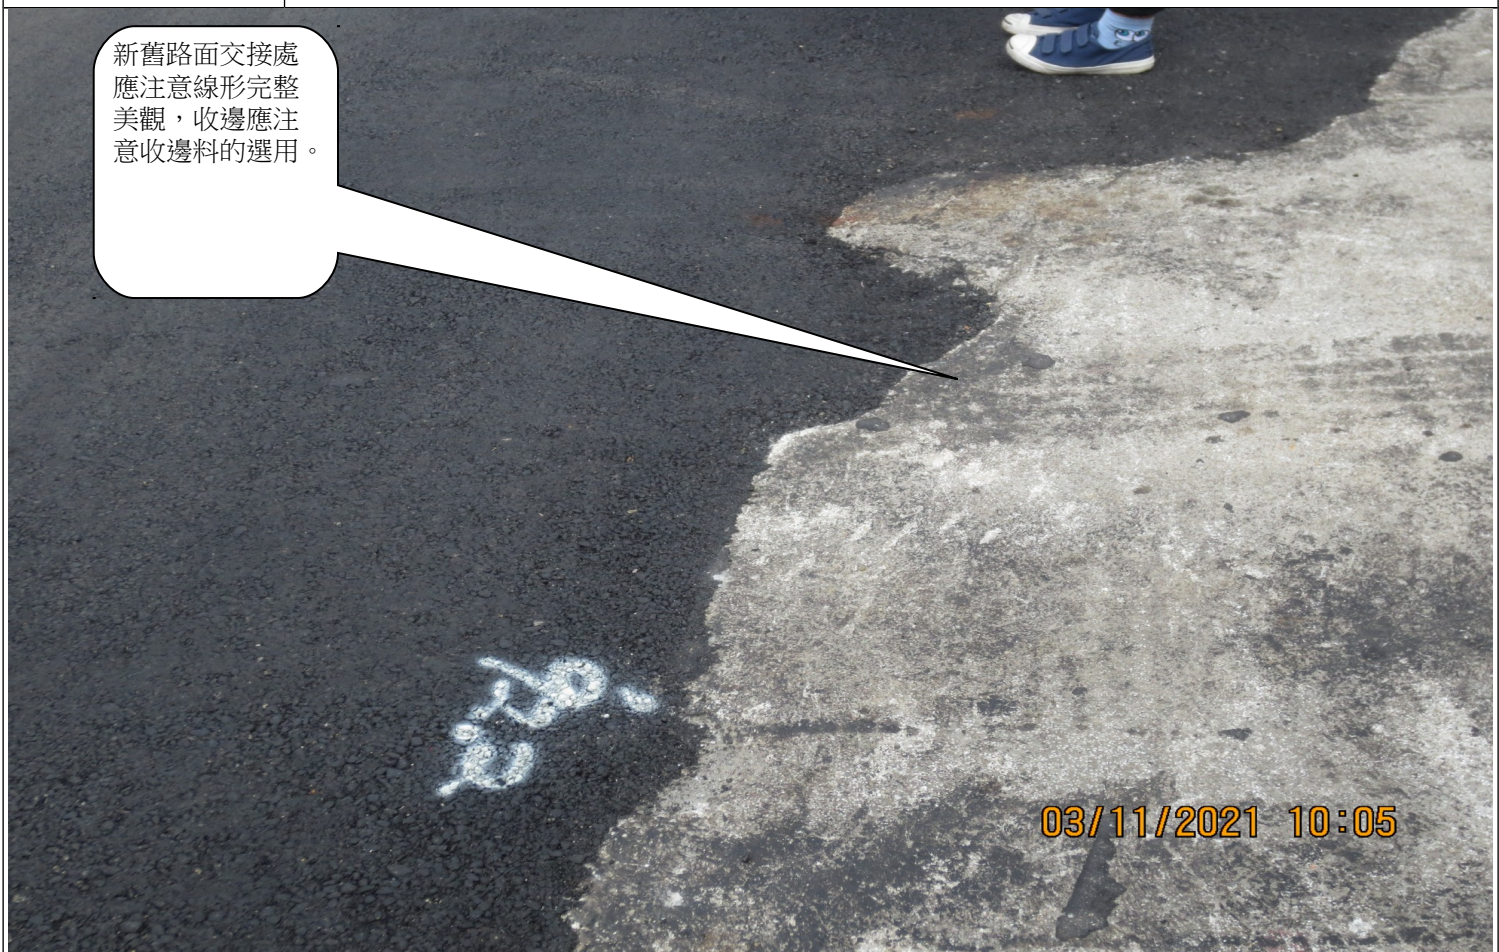
| 說明 | 新舊路面交接處應注意線形完整美觀，收邊應注意收邊料的選用。 |

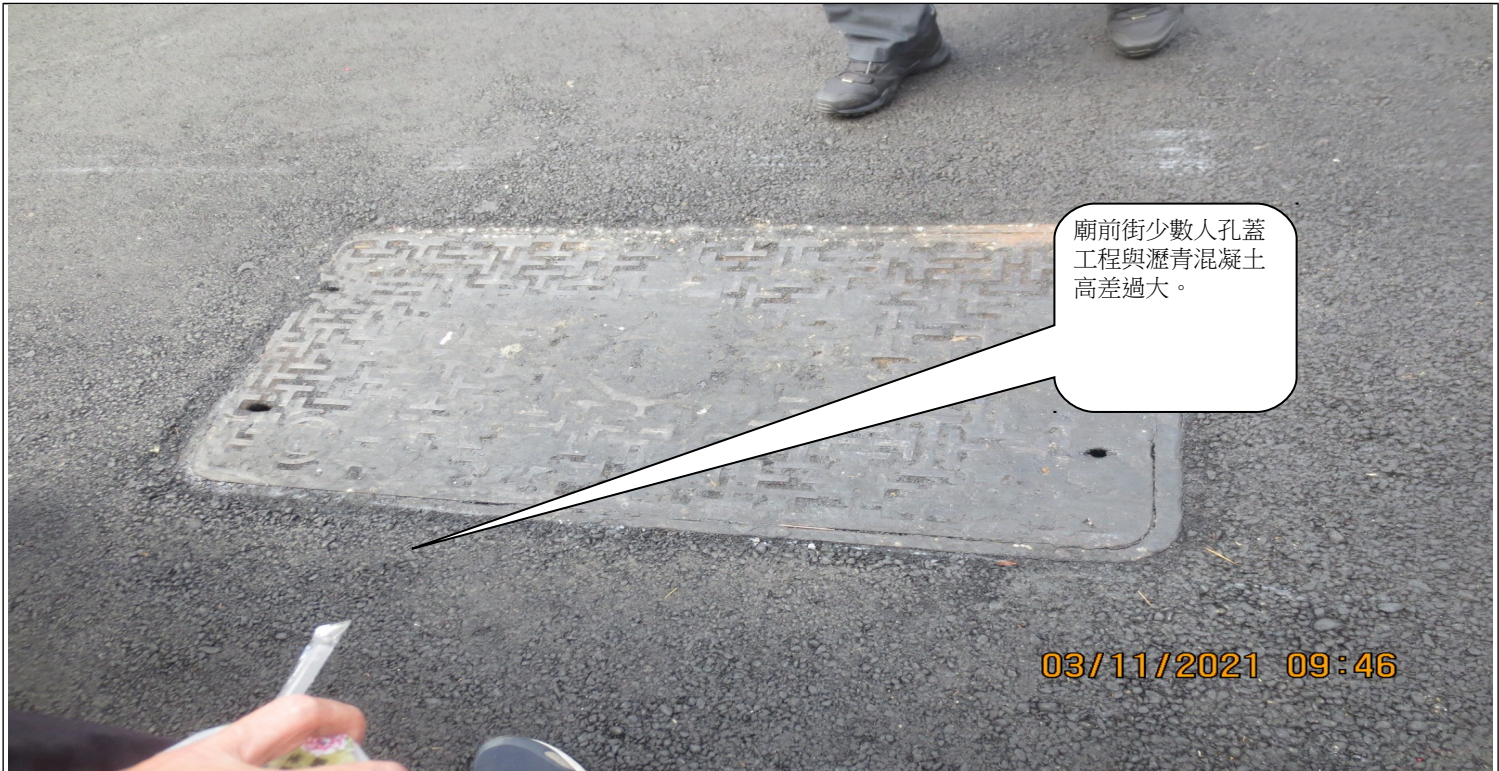
| 說明 | 廟前街少數人孔蓋工程與瀝青混凝土高差過大。 |

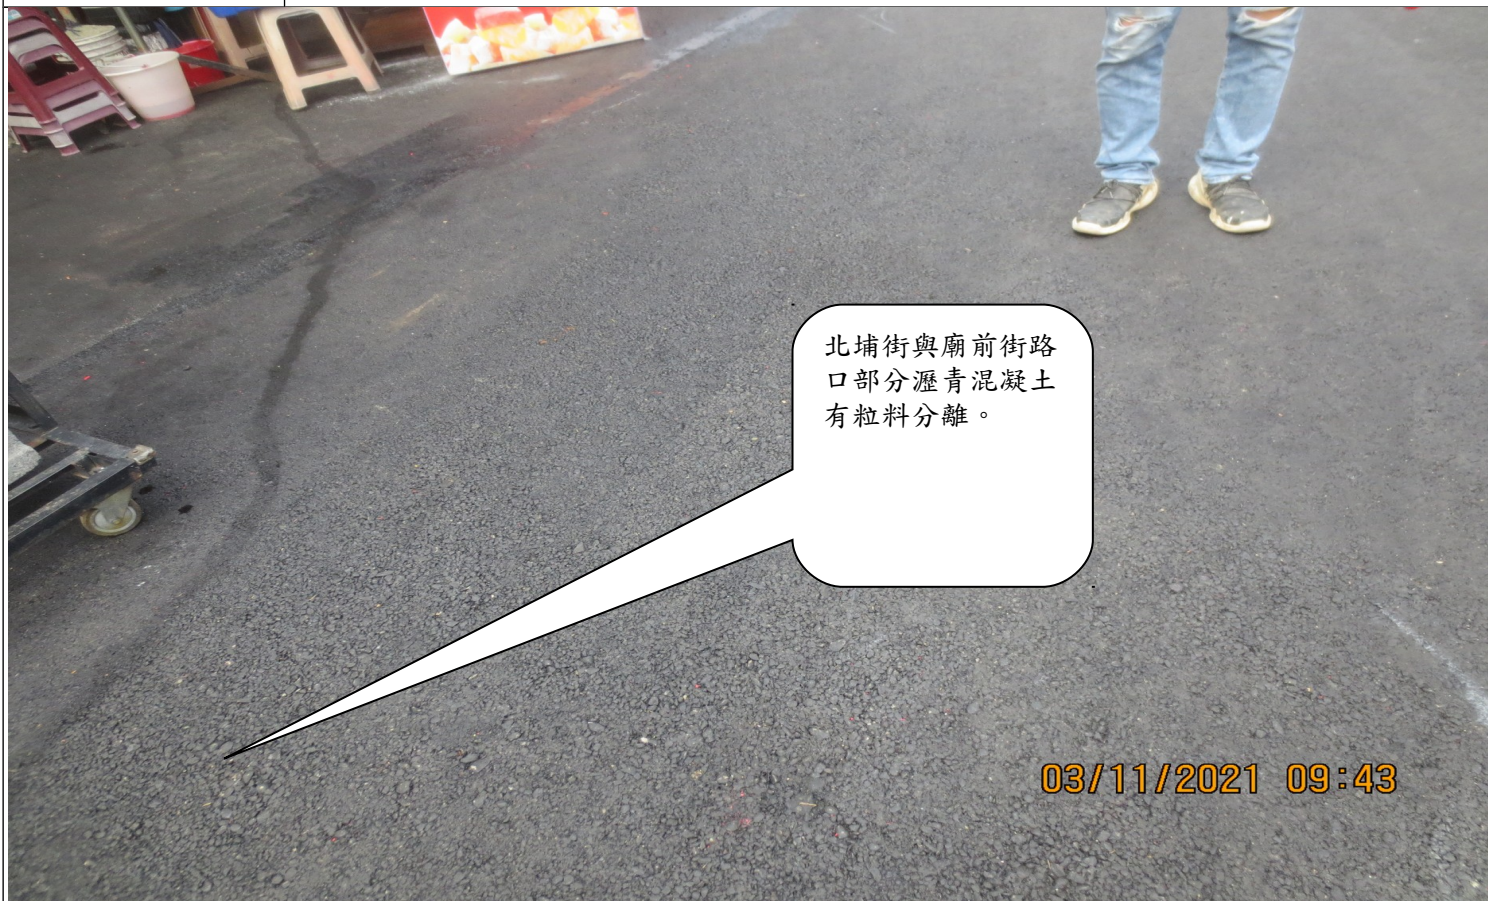
北埔街與廟前街路口部分瀝青混凝土有粒料分離。
