# 新竹縣政府工程查核代表照片表

拍攝日期：110.11.11

工程名稱：新埔鎮內立里 7 處鄉間道路修復工程

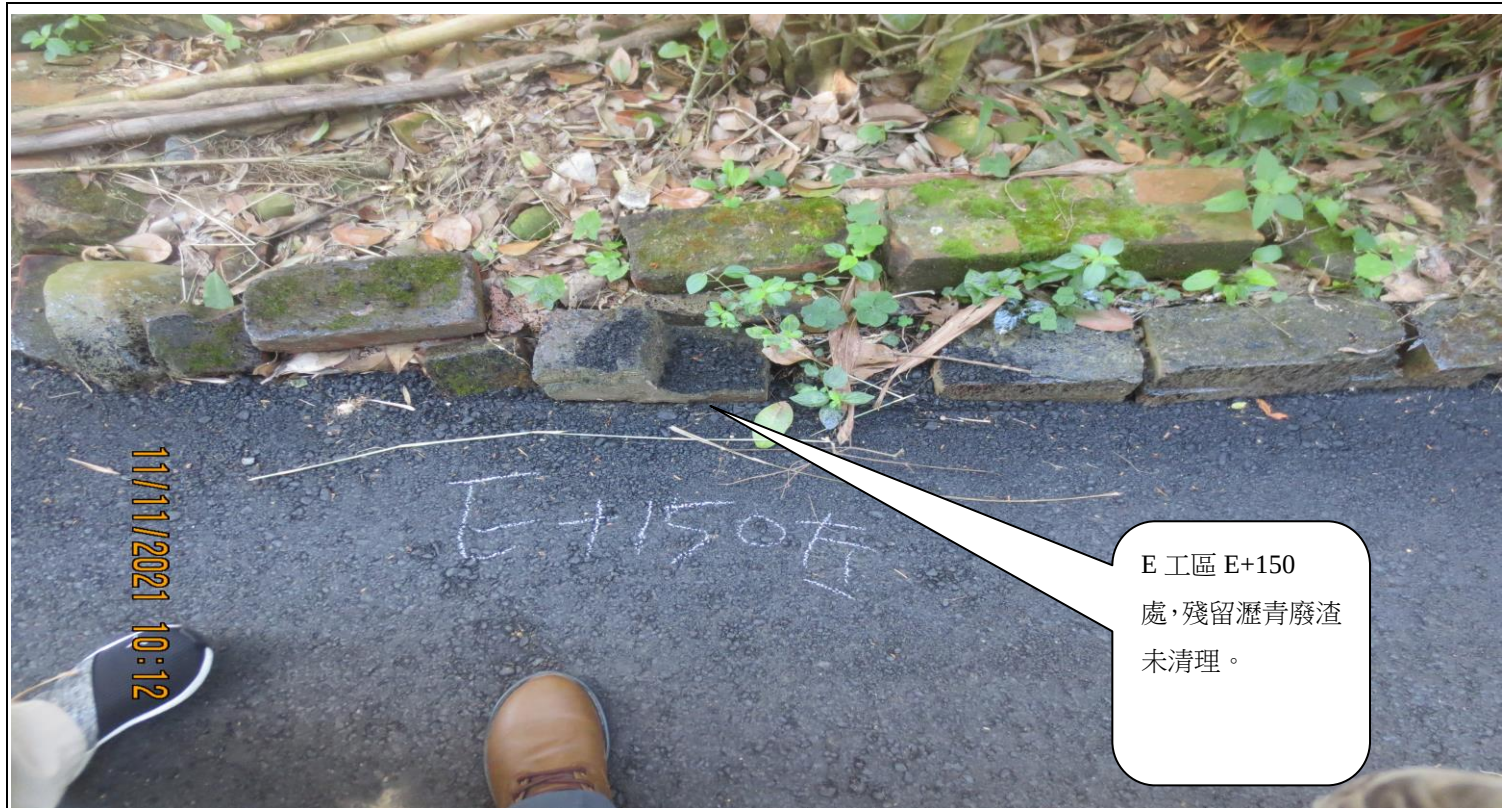
E 工區 E+150 處，殘留瀝青廢渣未清理。

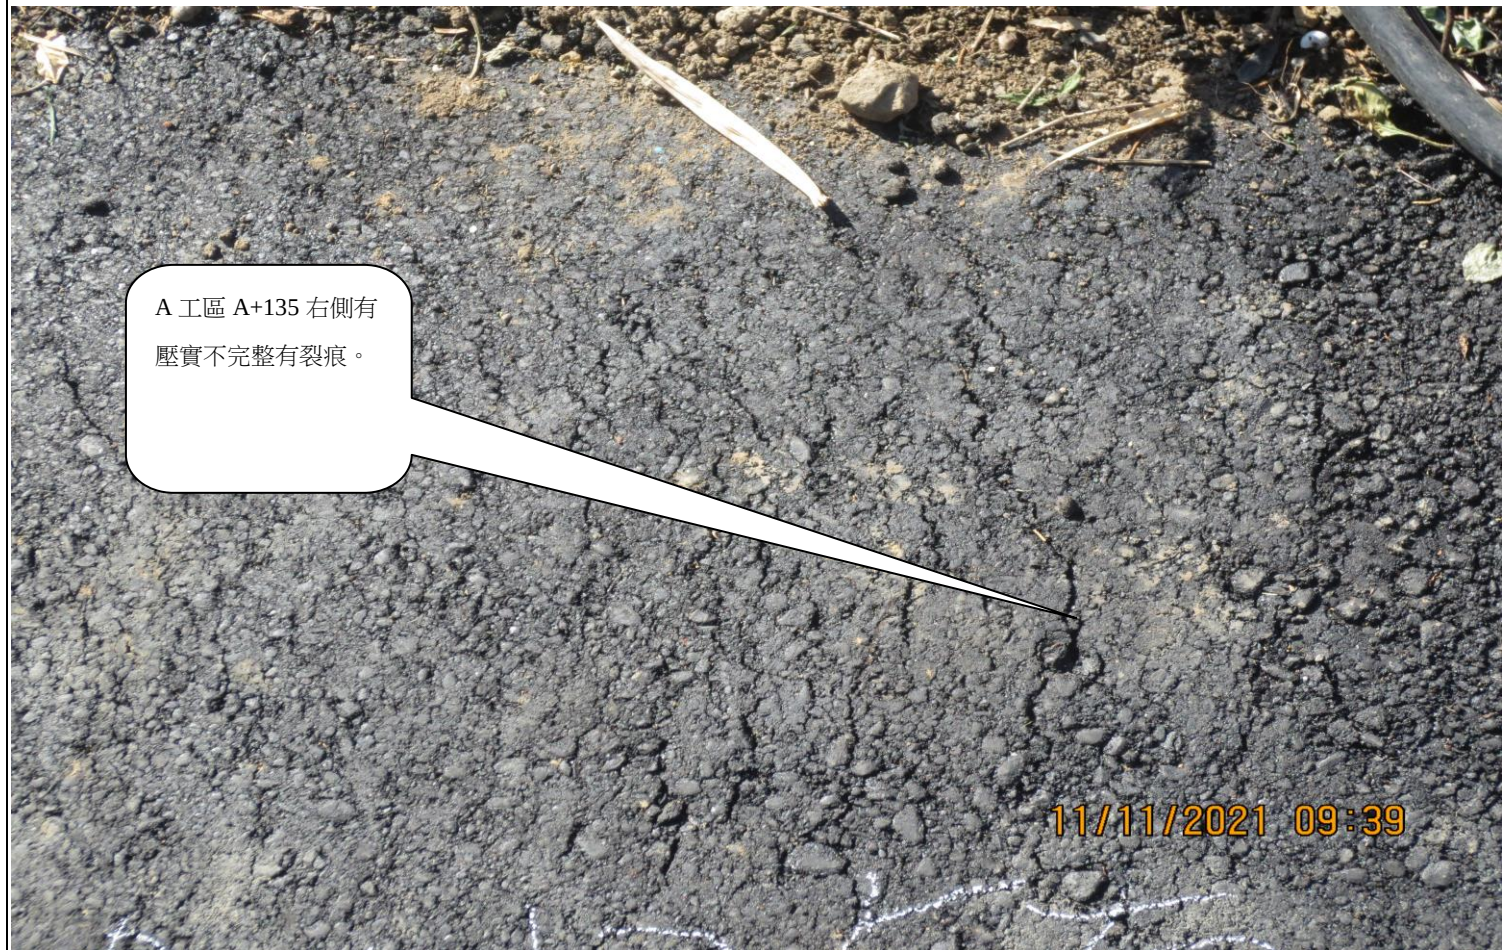
A 工區 A+135 右側有壓實不完整有裂痕。

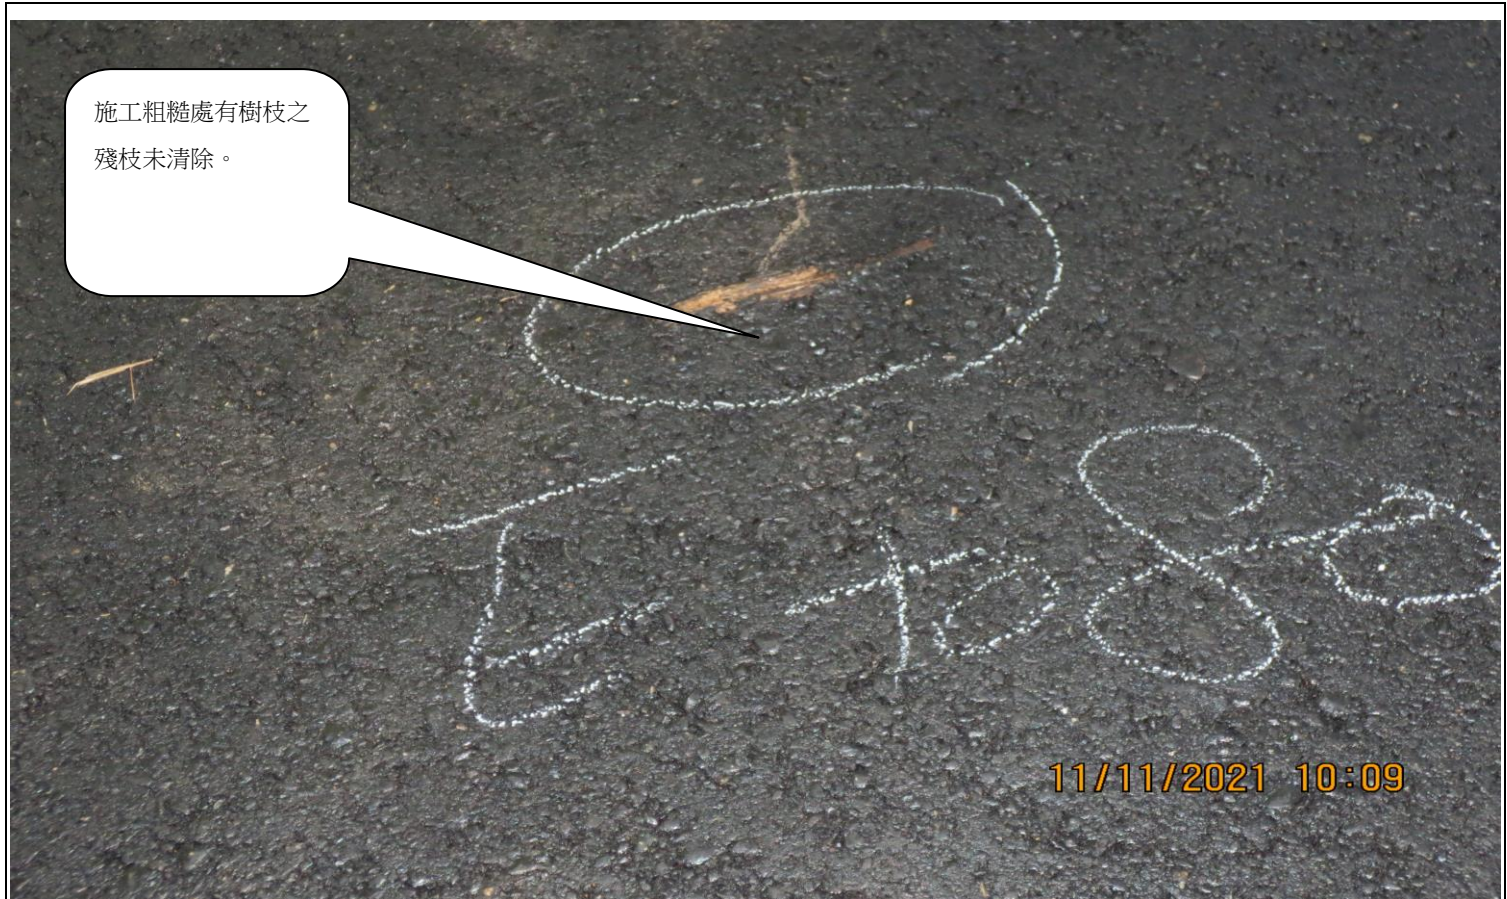
E 工區 E+080 瀝青混凝土路面表面粒料施工粗糙處有樹枝之殘枝未清除。

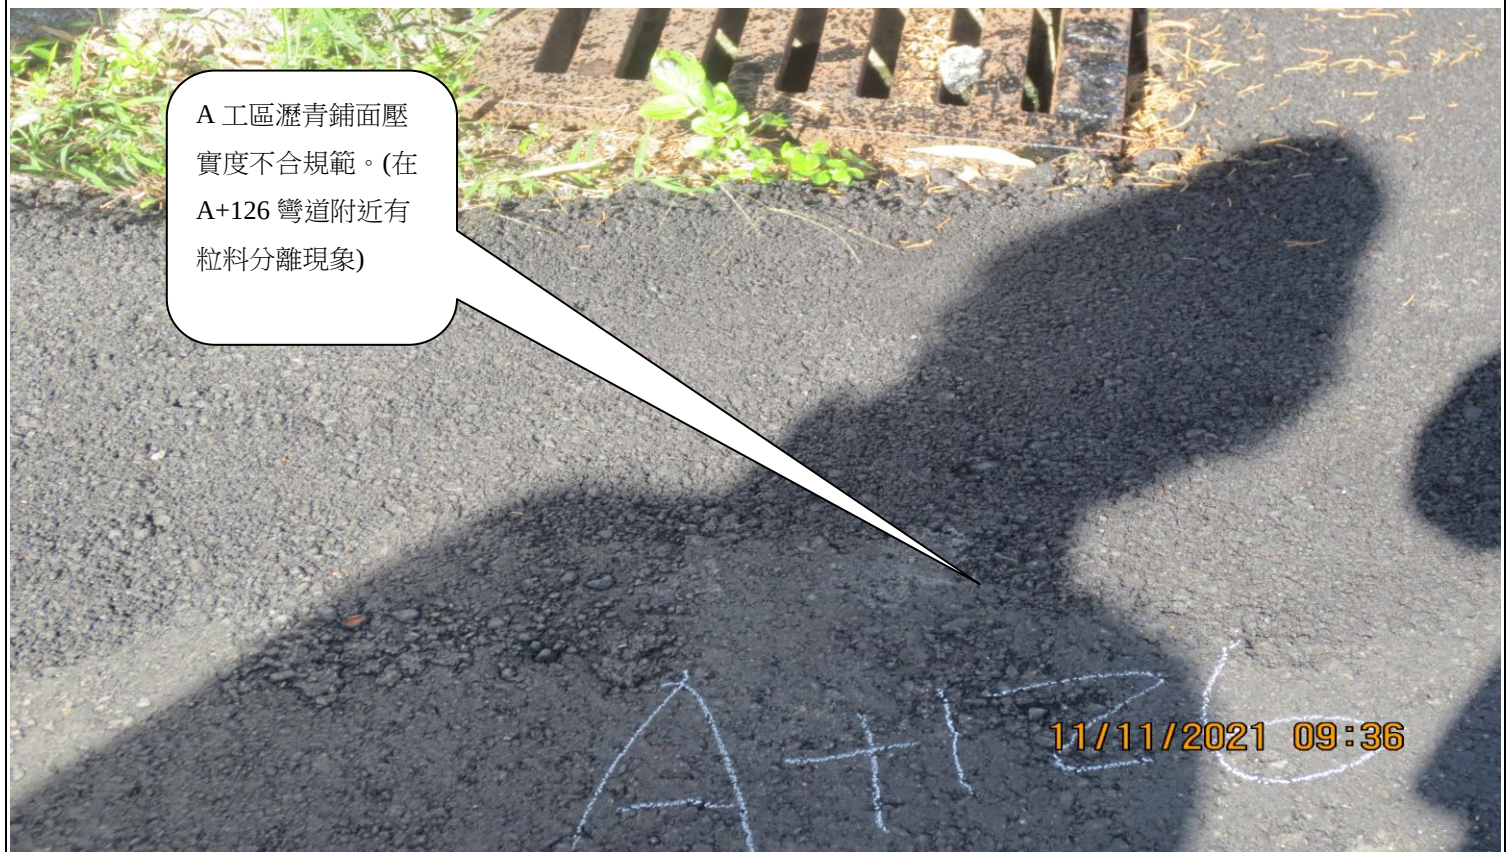
A 工區瀝青鋪面壓實度不合規範。(在 A+126 彎道附近有粒料分離現象)

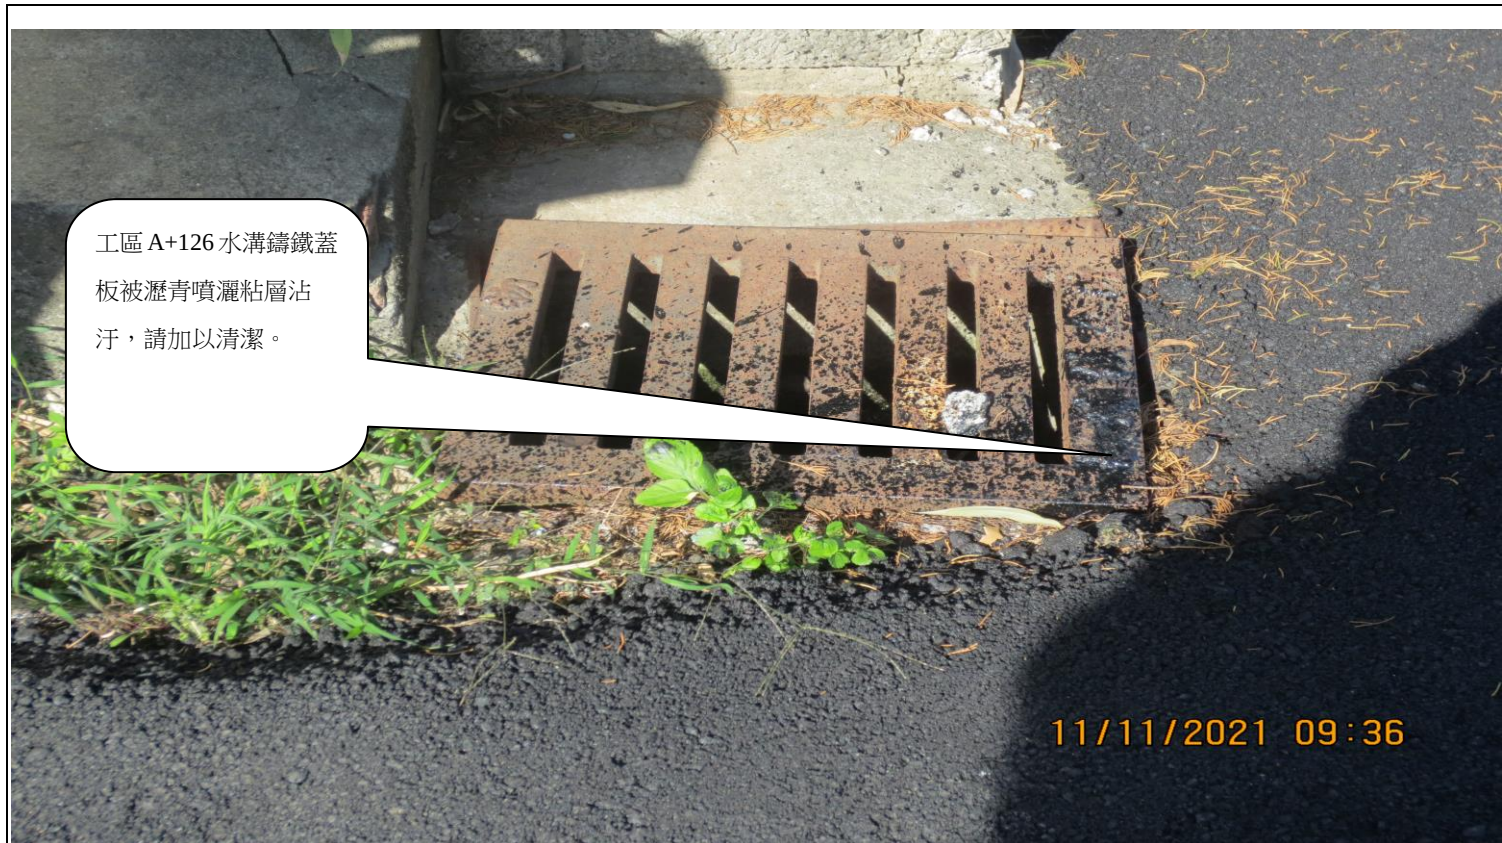
工區 A+126 水溝鑄鐵蓋板被瀝青噴灑粘層沾汙，請加以清潔。

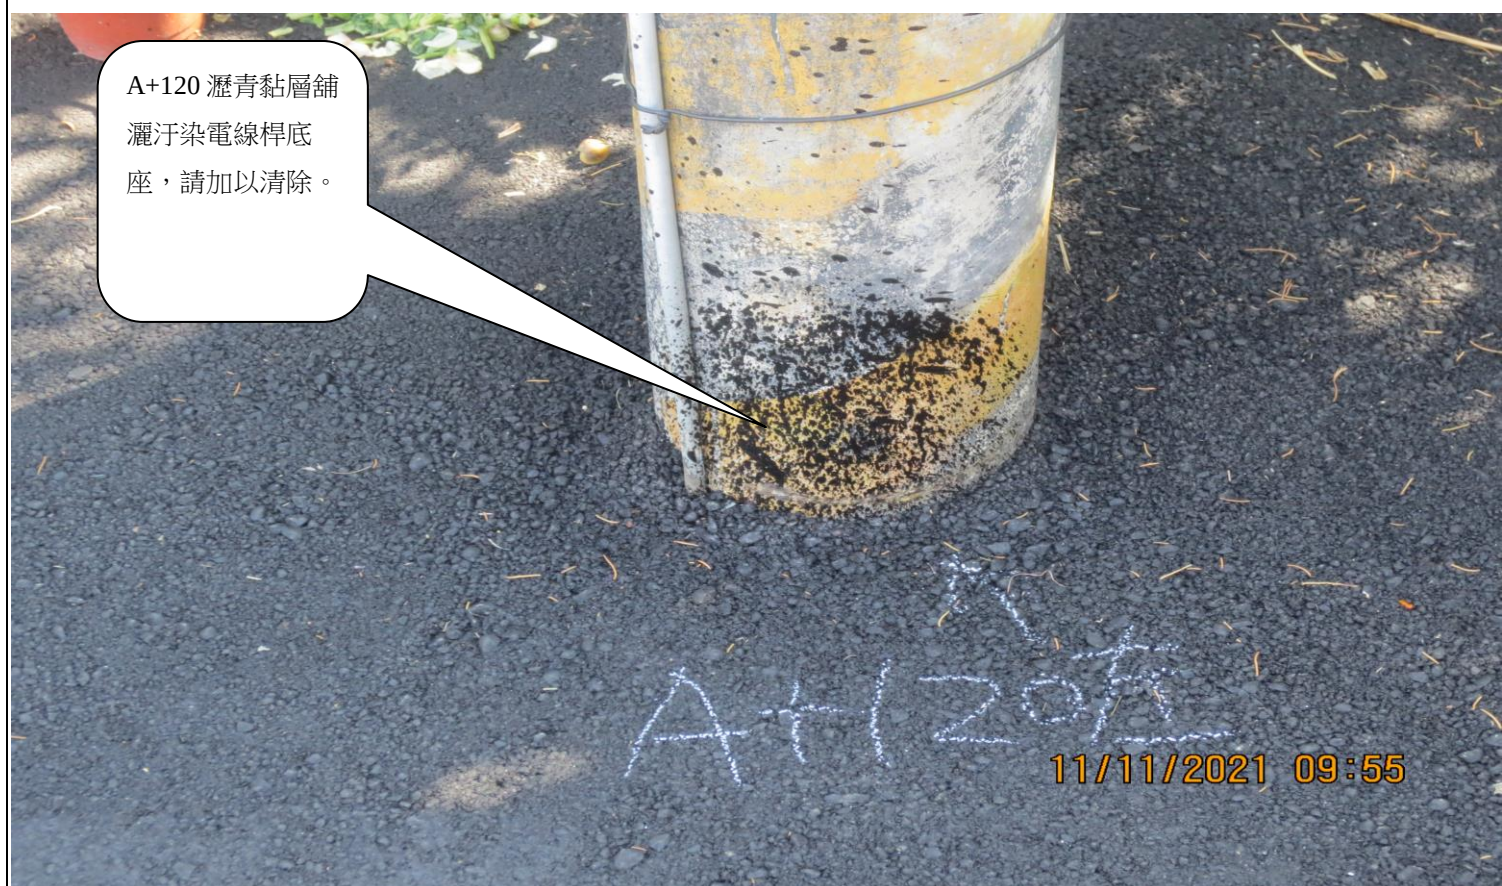
A+120 瀝青黏層鋪灑汙染電線桿底座，請加以清除。

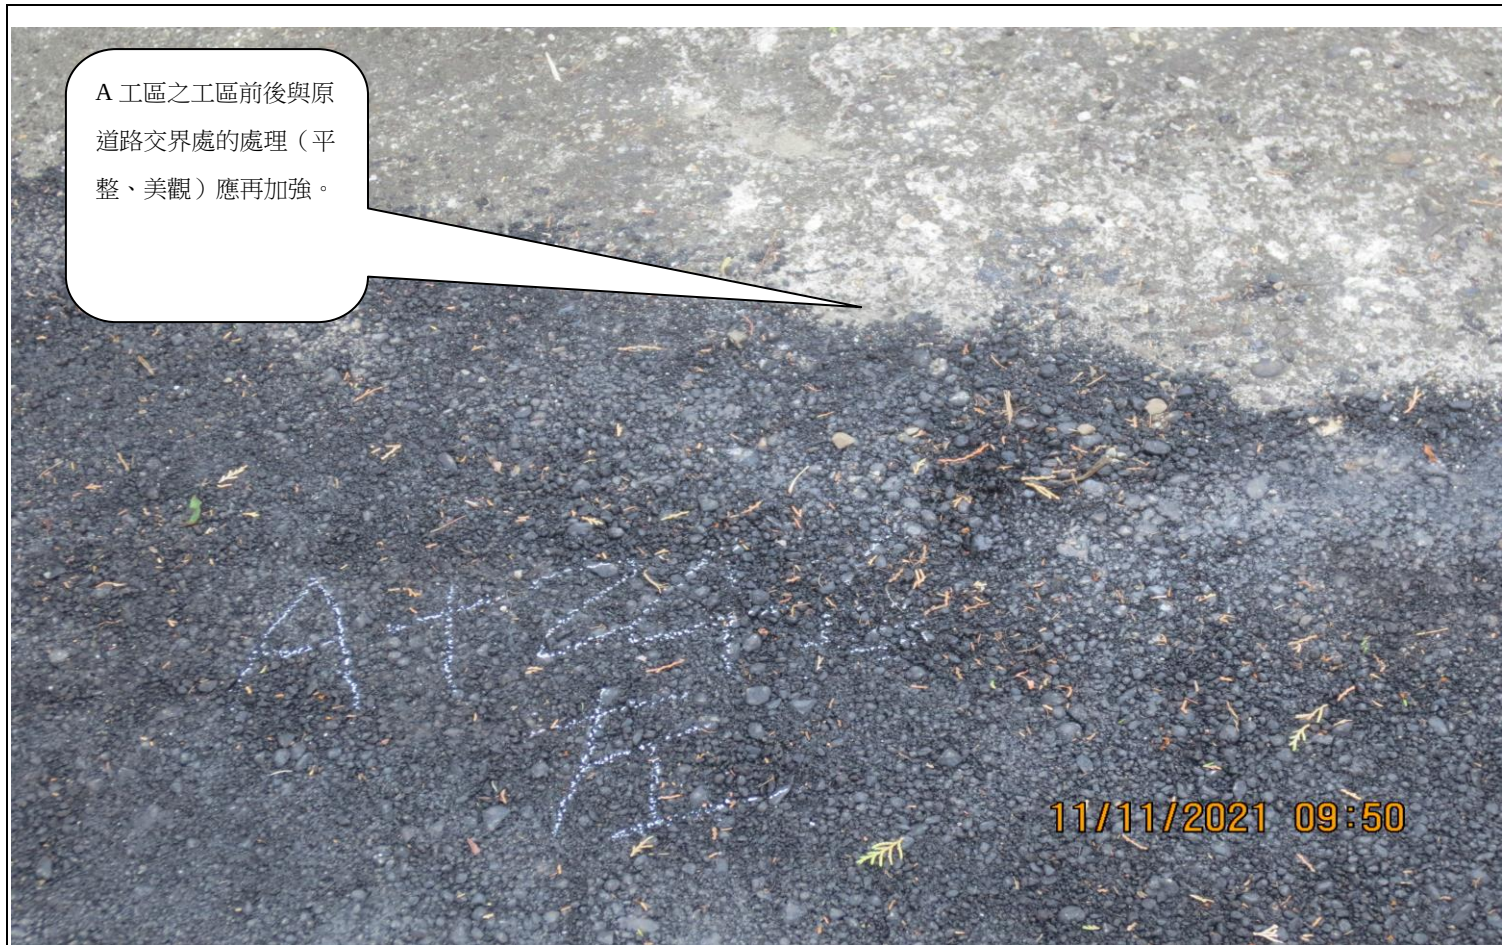
A 工區之工區前後與原道路交界處的處理（平整、美觀）應再加強。
