新竹縣政府工程查核代表照片表

拍攝日期：110.11.18

工程名稱：新竹縣中小學電力系統改善工程(第4群)

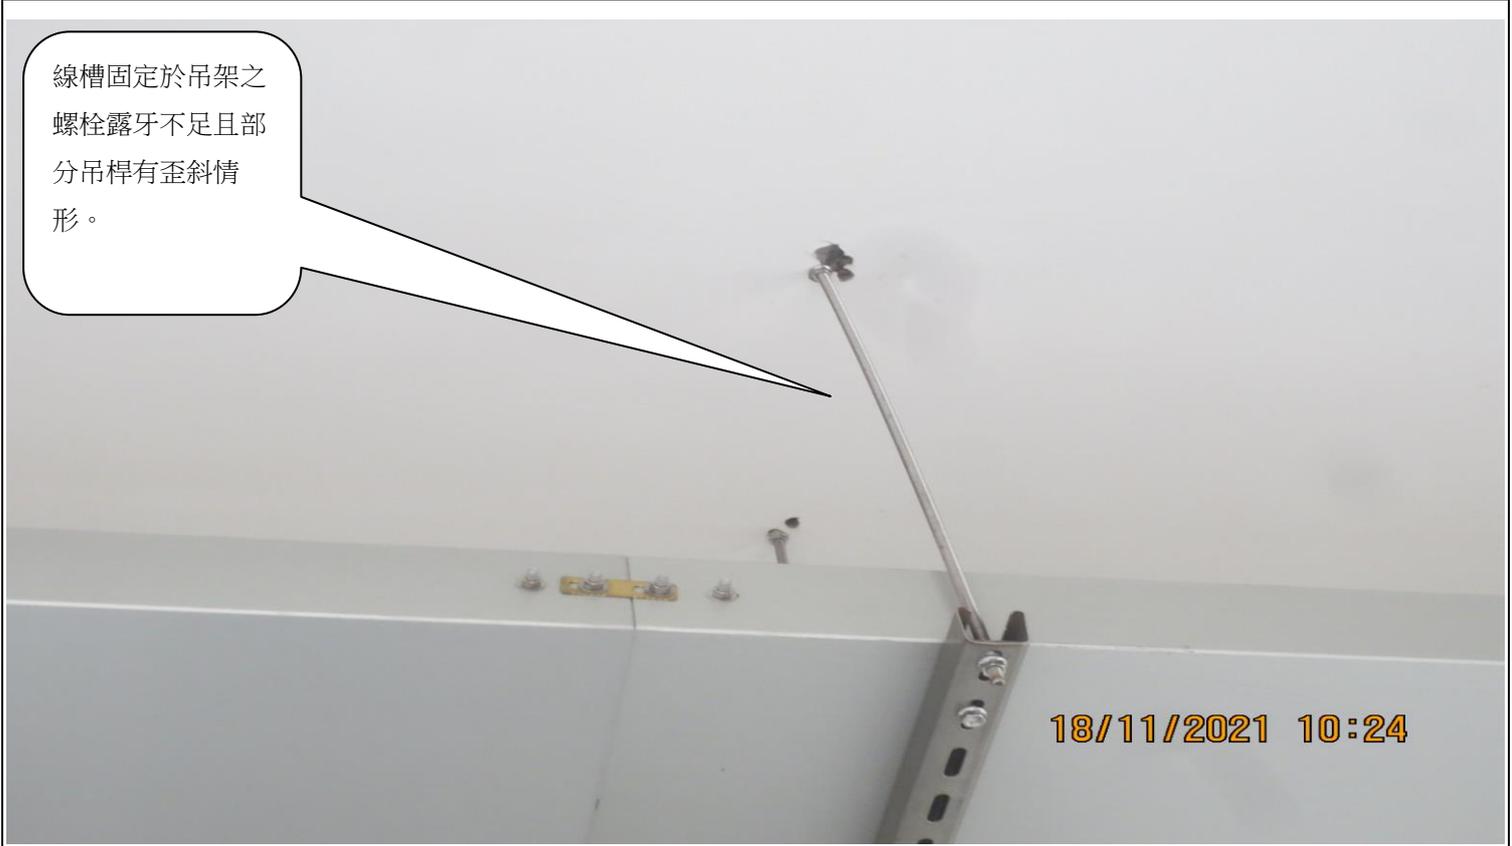
線槽固定於吊架之  
螺栓露牙不足且部  
分吊桿有歪斜情  
形。

線槽固定於吊架之螺栓露牙不足且部分吊桿有歪斜情形。

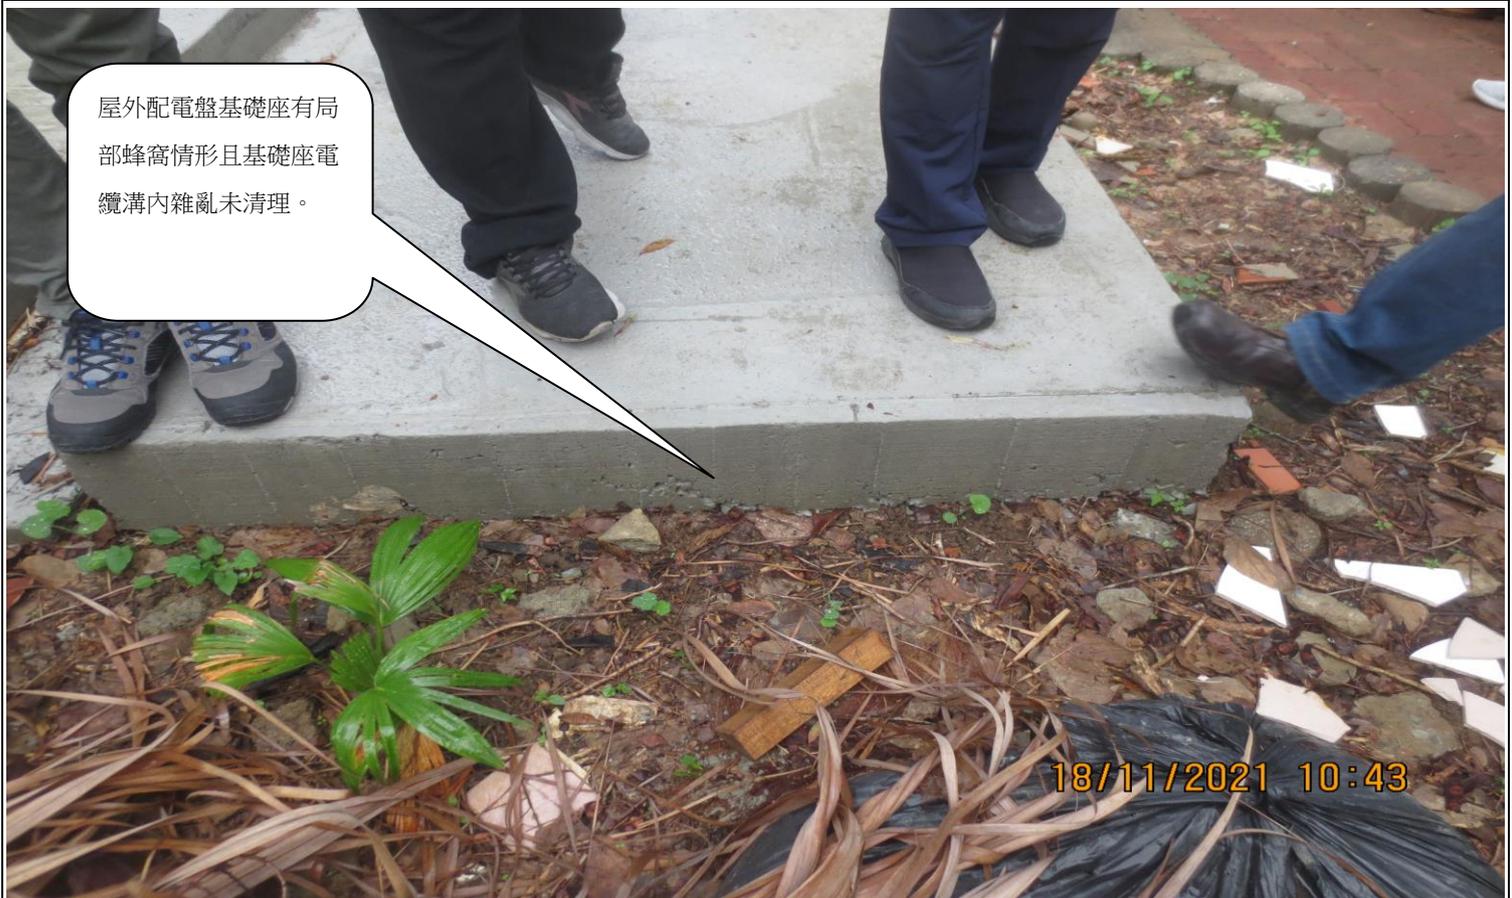
屋外配電盤基礎座有局  
部蜂窩情形且基礎座電  
纜溝內雜亂未清理。

屋外配電盤基礎座有局部蜂窩情形且基礎座電纜溝內雜亂未清理。

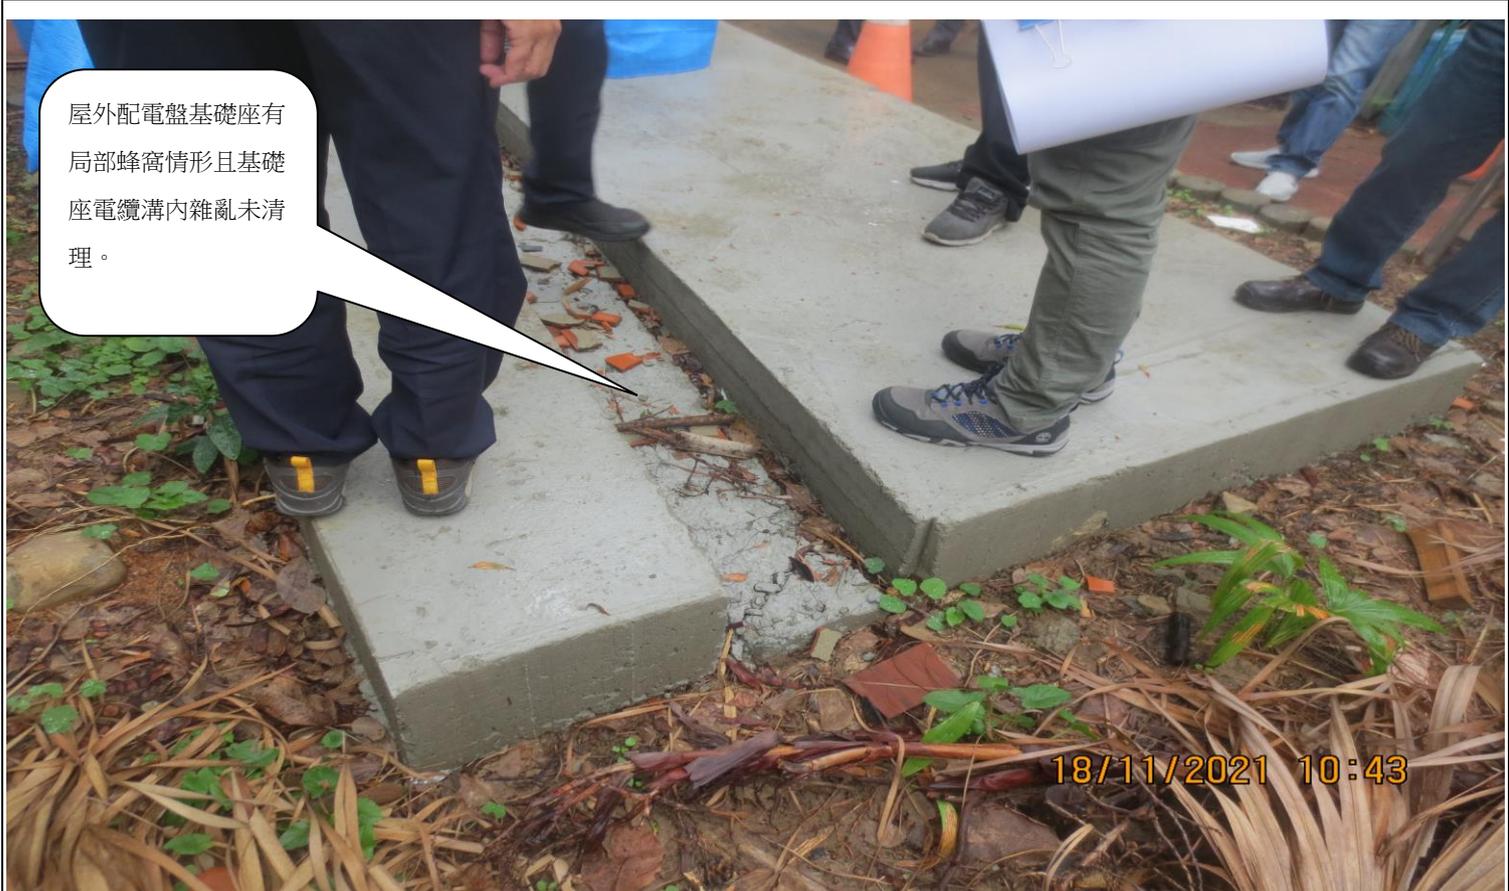
屋外配電盤基礎座有局部蜂窩情形且基礎座電纜溝內雜亂未清理。

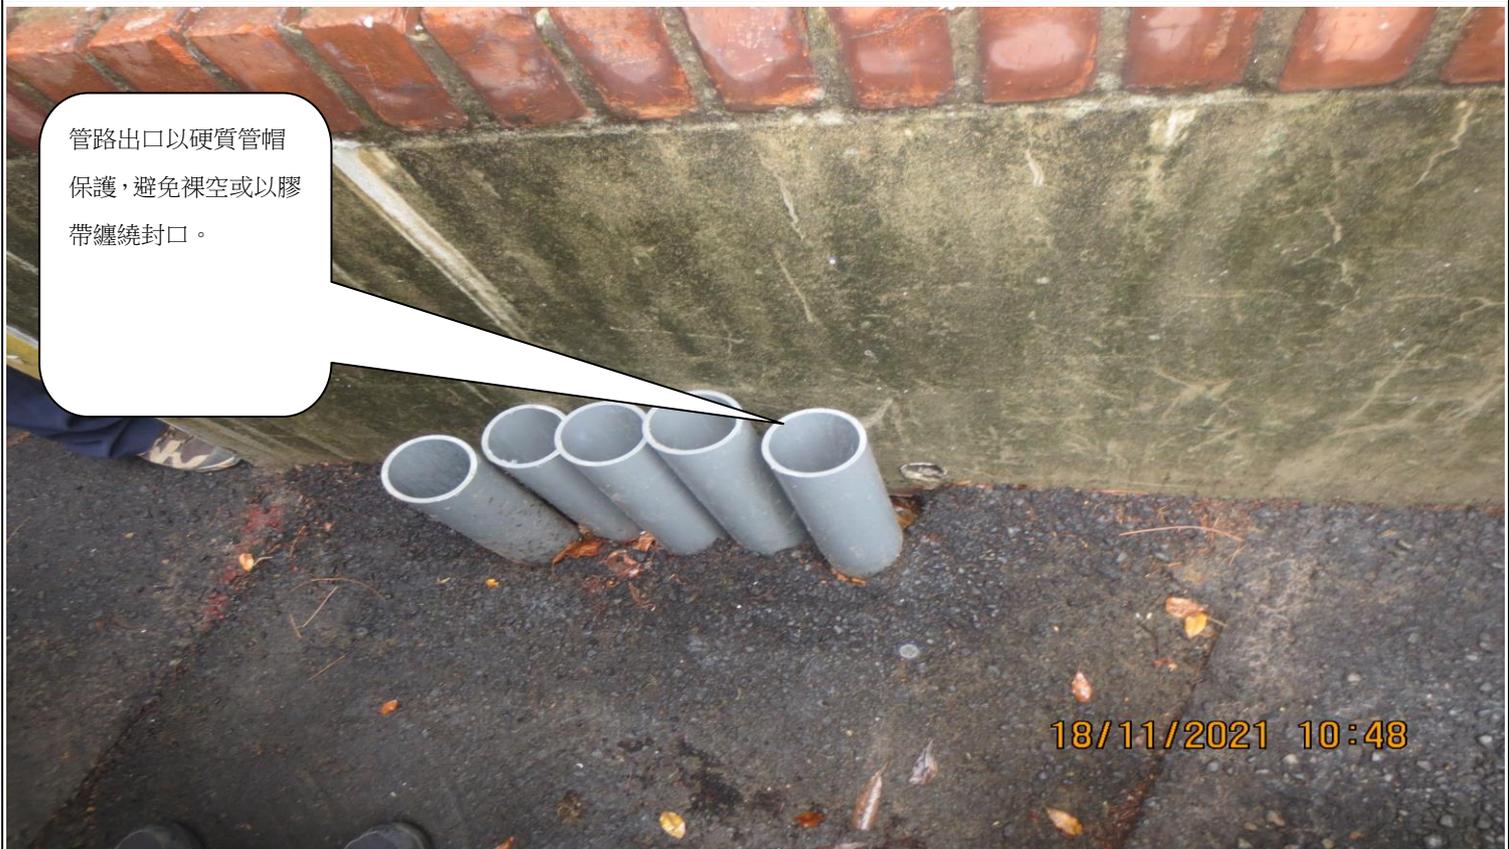
管路出口以硬質管帽保護，避免裸空或以膠帶纏繞封口。

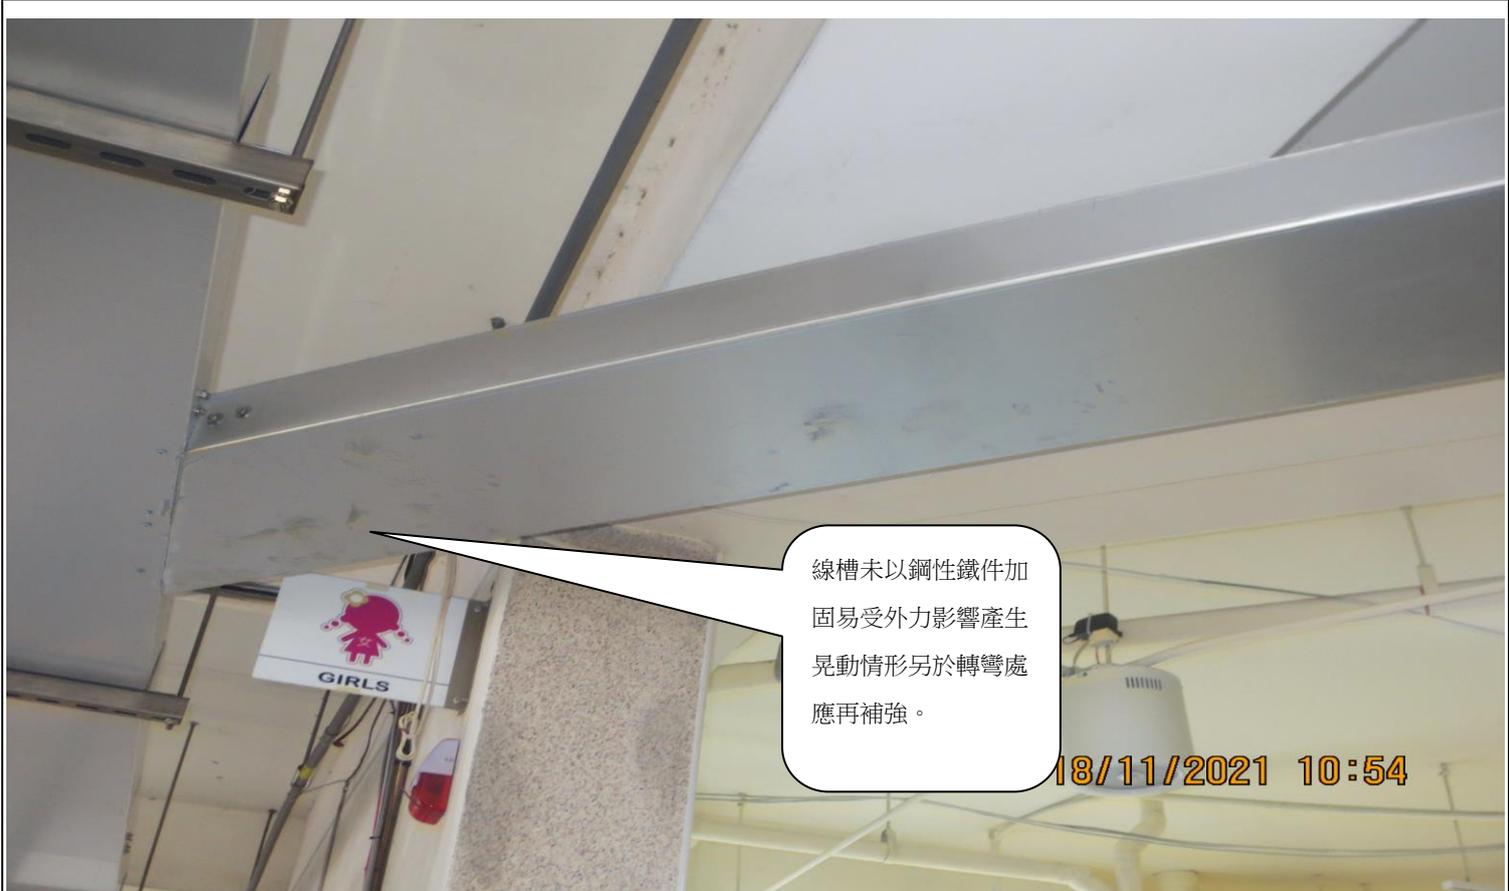
線槽未以鋼性鐵件加固易受外力影響產生晃動情形另於轉彎處應再補強。

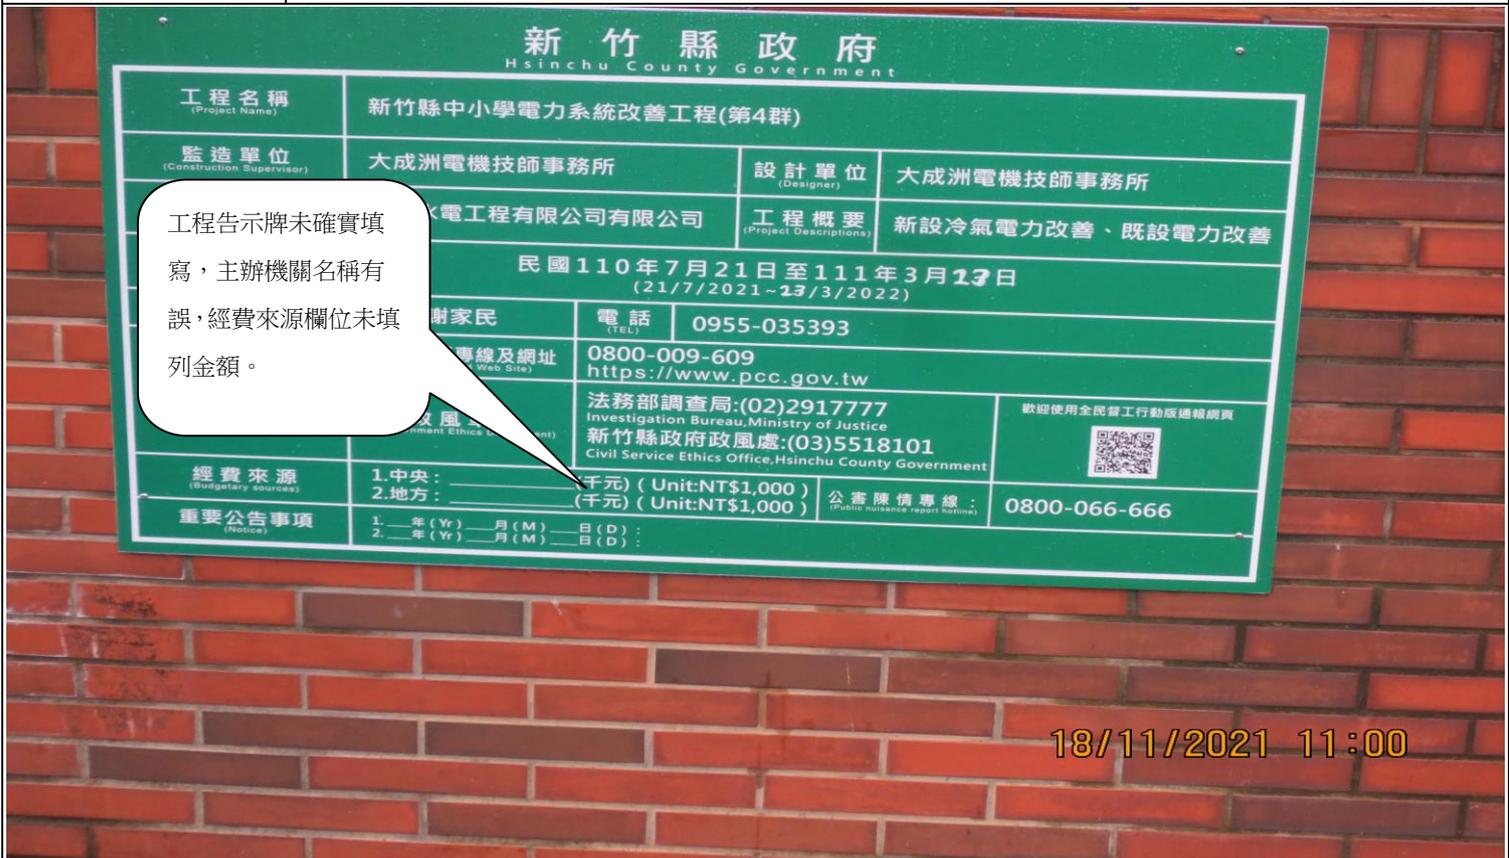
工程告示牌未確實填寫，主辦機關名稱有誤，經費來源欄位未填列金額。

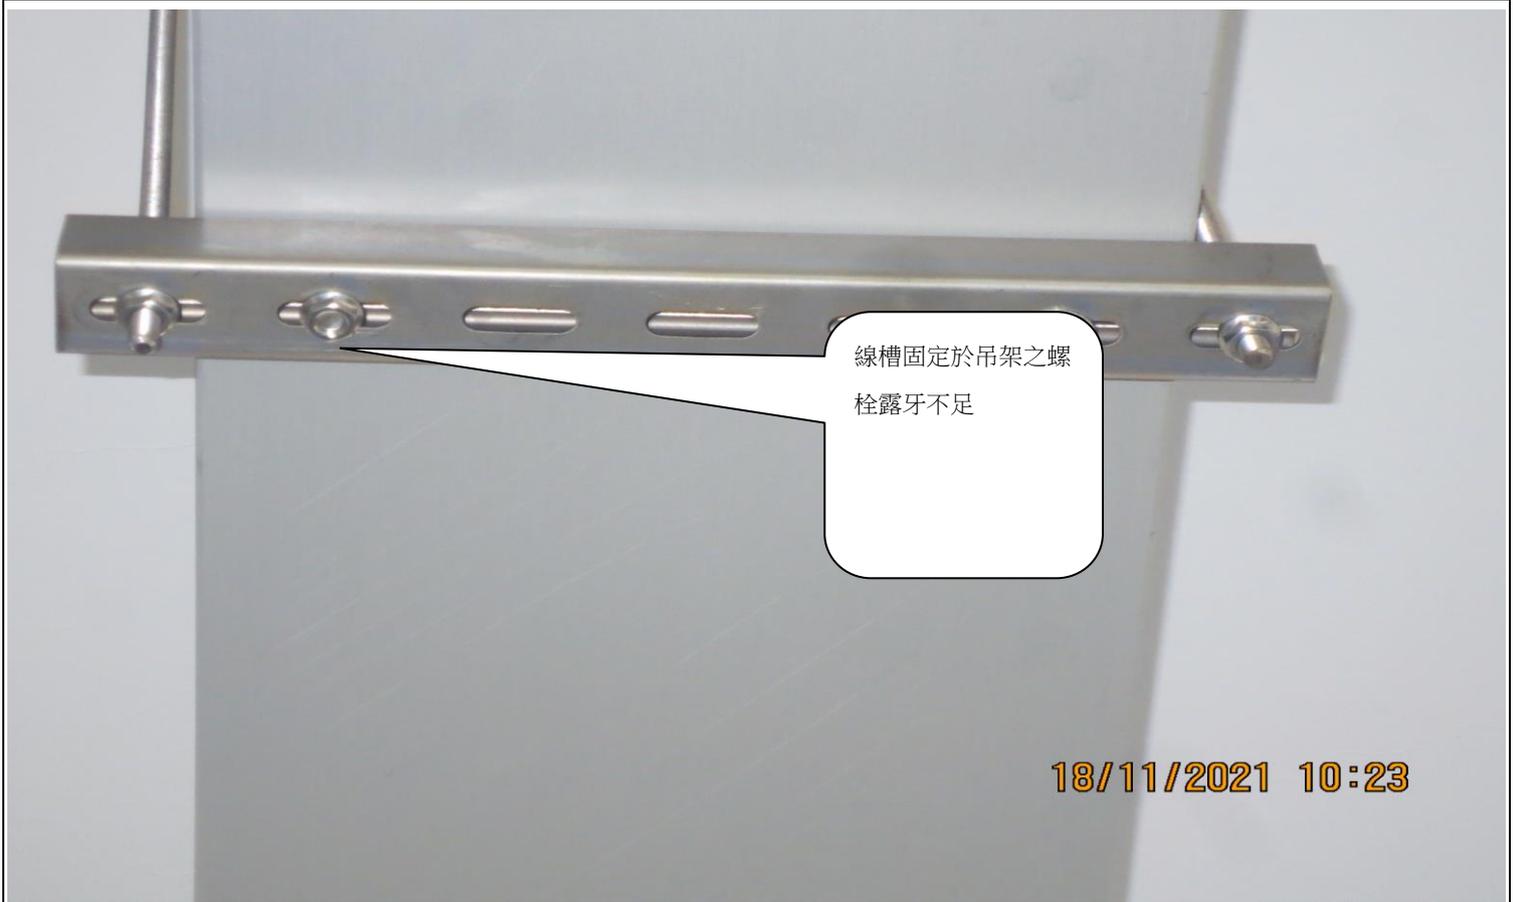
線槽固定於吊架之螺栓露牙不足

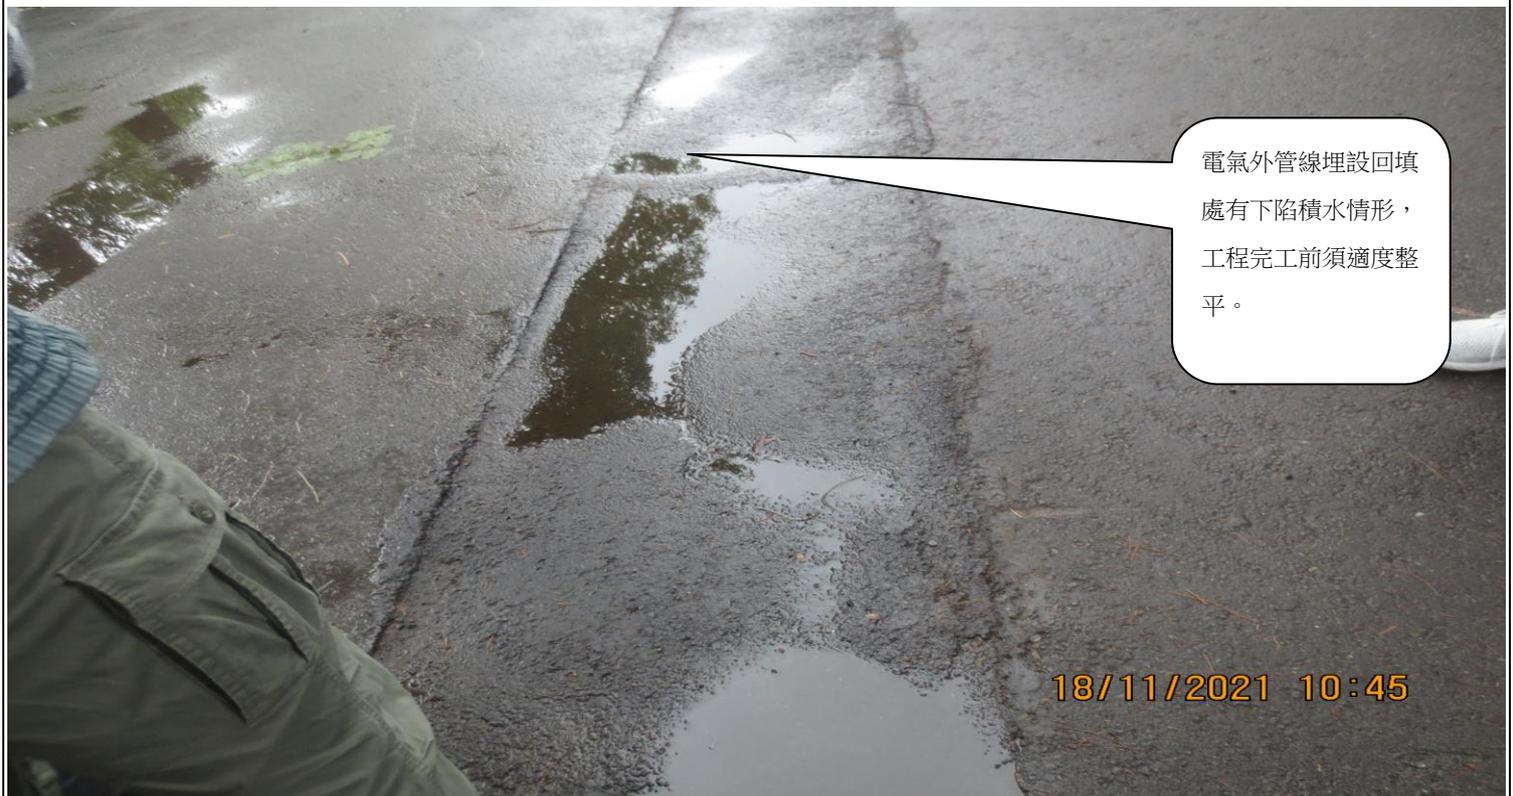
電氣外管線埋設回填處有下陷積水情形，工程完工前須適度整平。
