## 新竹縣政府工程查核代表照片表

工程名稱：竹北市嘉豐國小校舍暨地下停車場興建工程

拍攝日期：110.11.22

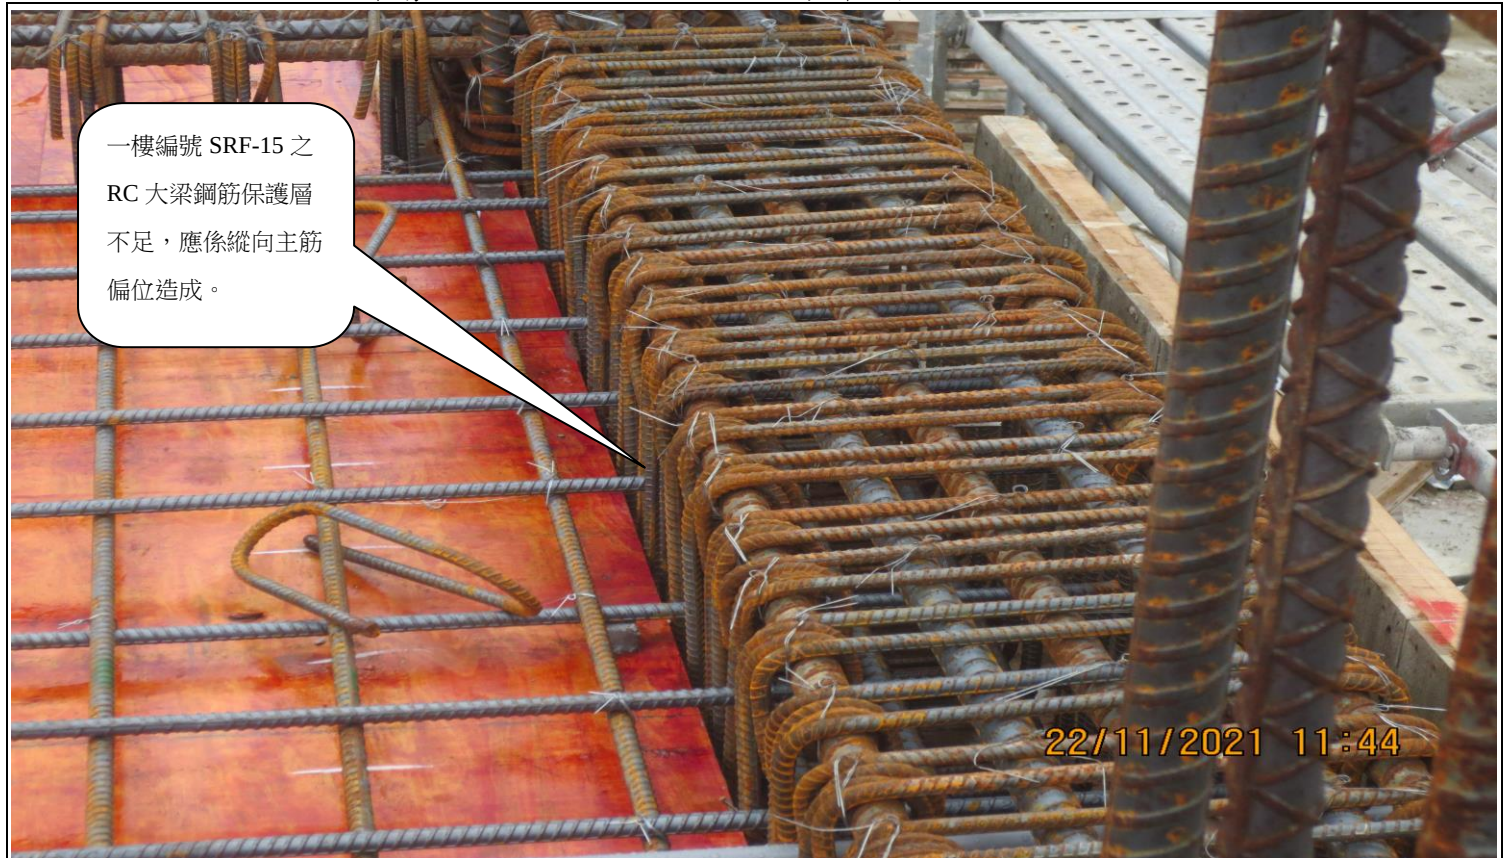
一樓編號 SRF-15 之 RC 大梁鋼筋保護層不足，應係縱向主筋偏位造成。

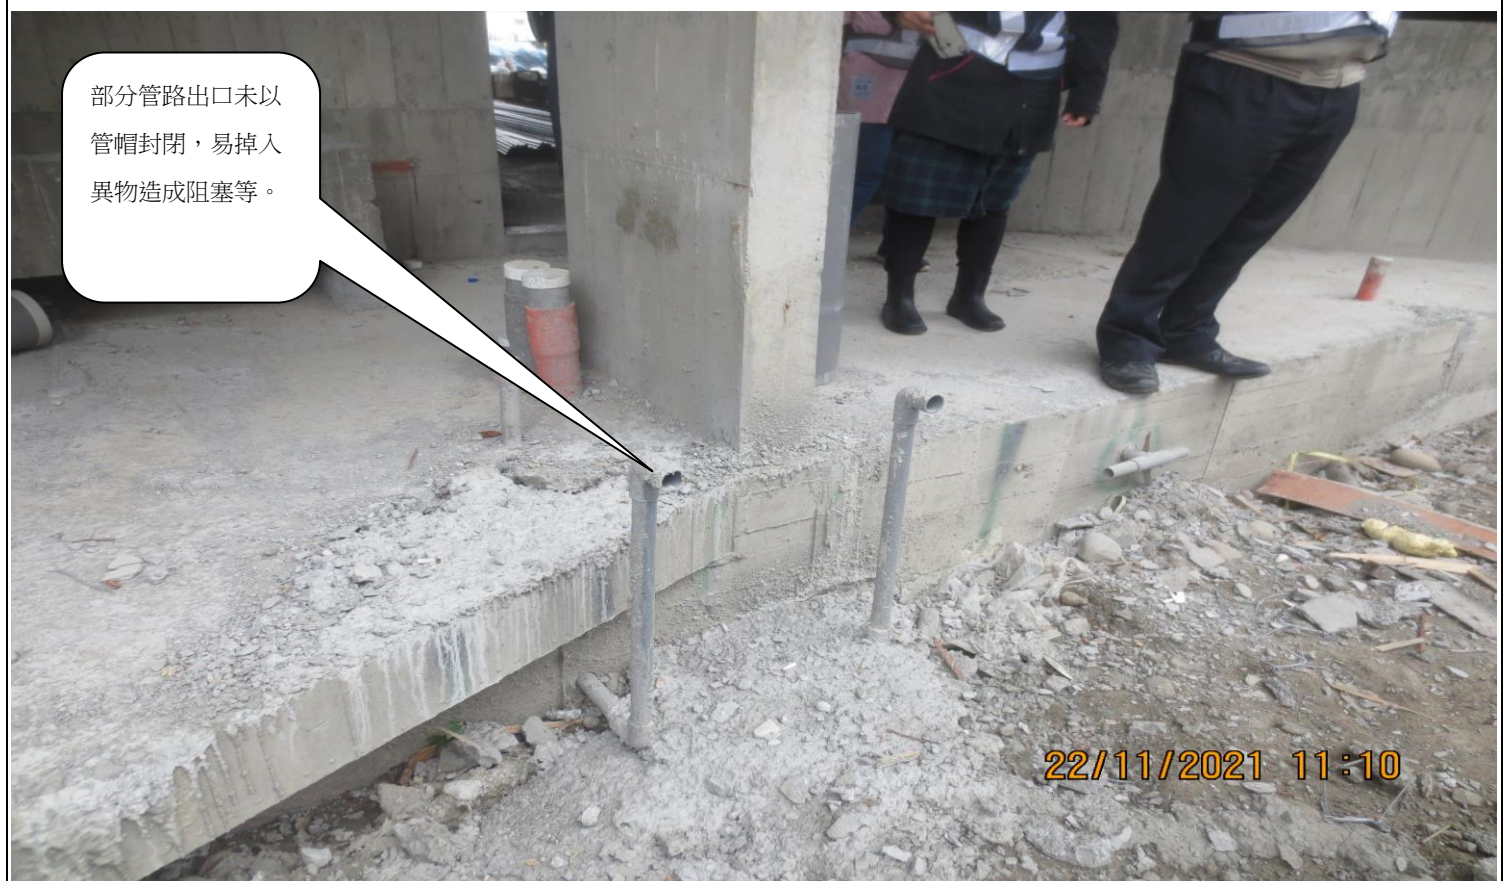
部分管路出口未以管帽封閉，易掉入異物造成阻塞等。

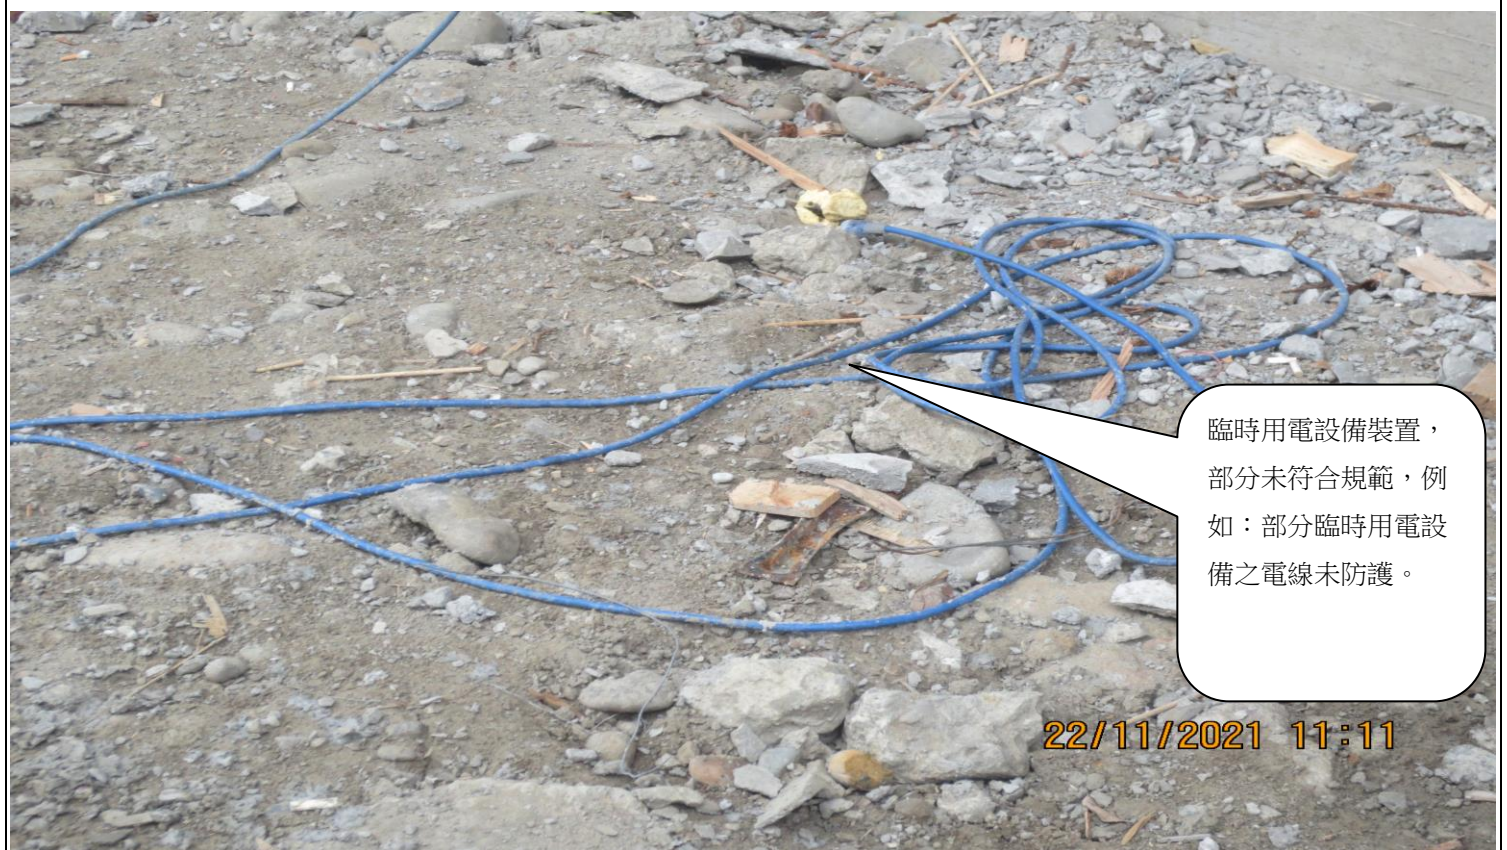
臨時用電設備裝置，部分未符合規範，例如：部分臨時用電設備之電線未防護。

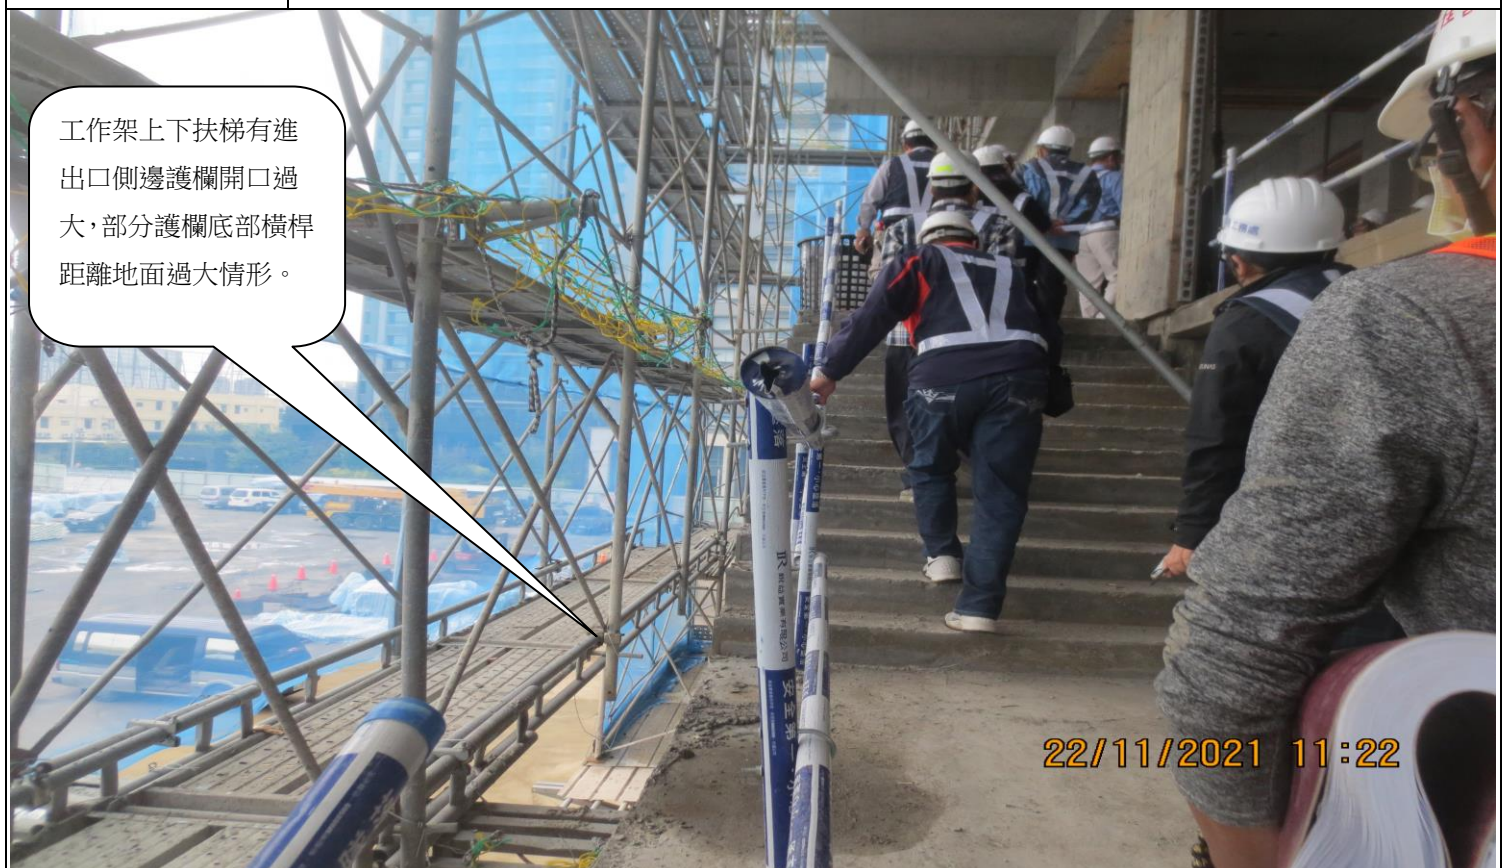
工作架上下扶梯有進出口側邊護欄開口過大，部分護欄底部橫桿距離地面過大情形。

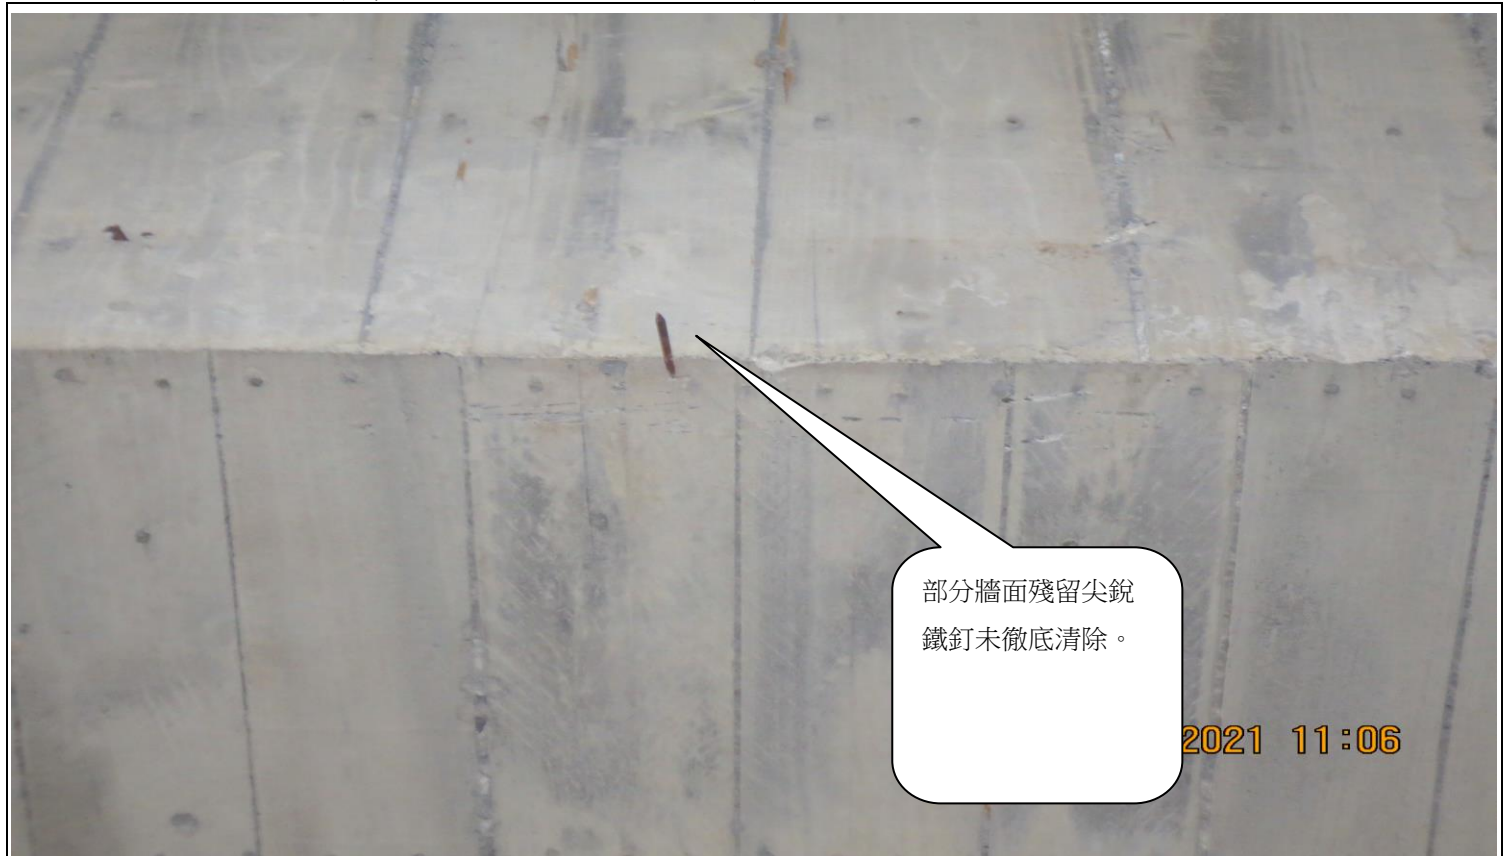
部分牆面殘留尖銳鐵釘未徹底清除。

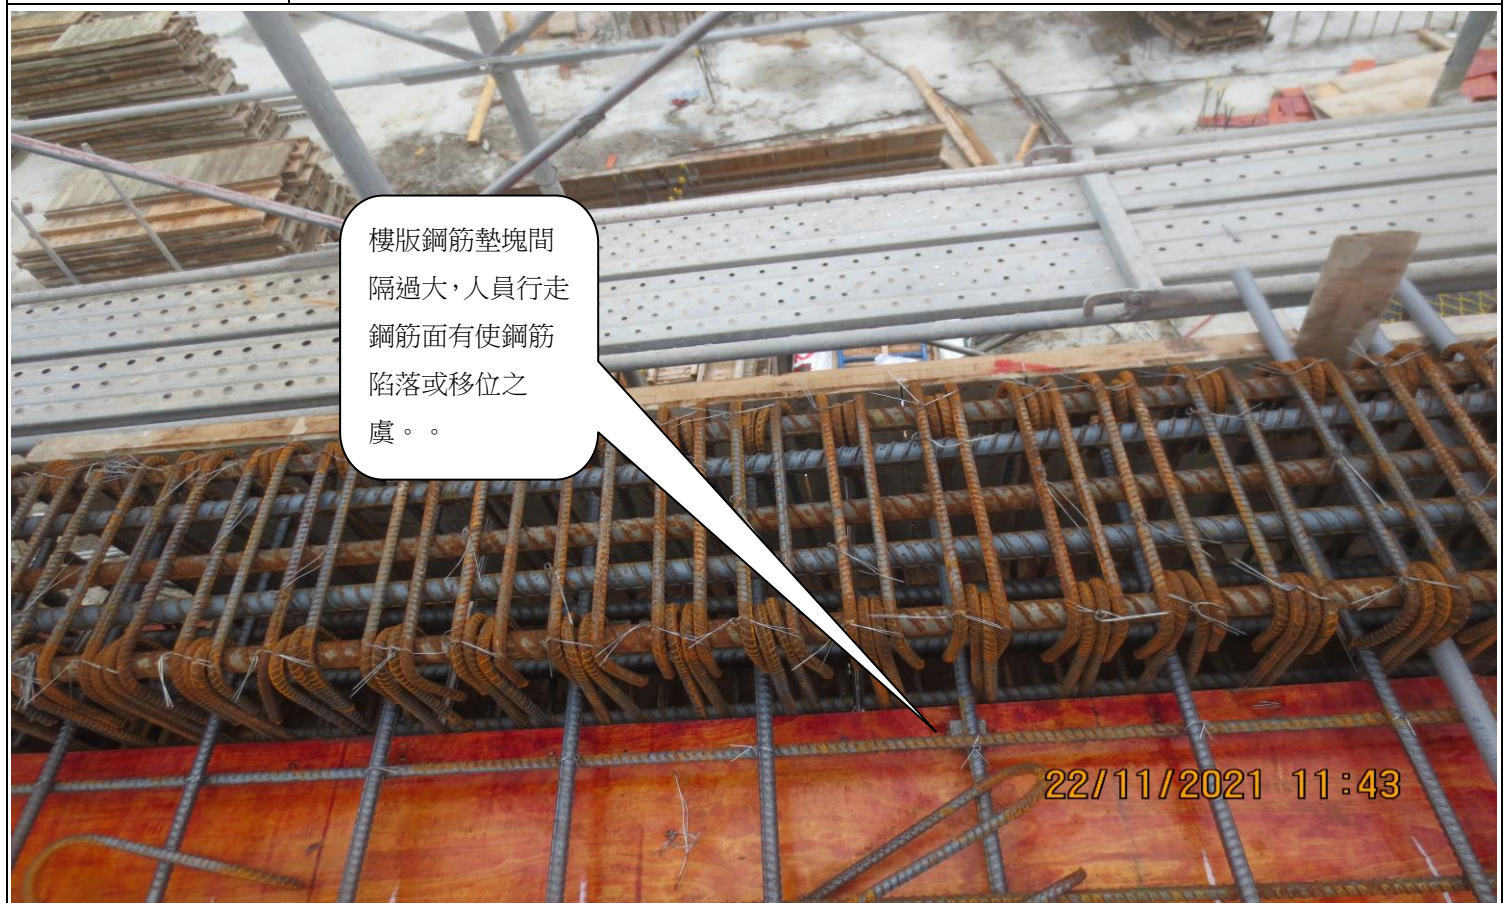
樓版鋼筋墊塊間隔過大，人員行走鋼筋面有使鋼筋陷落或移位之虞。

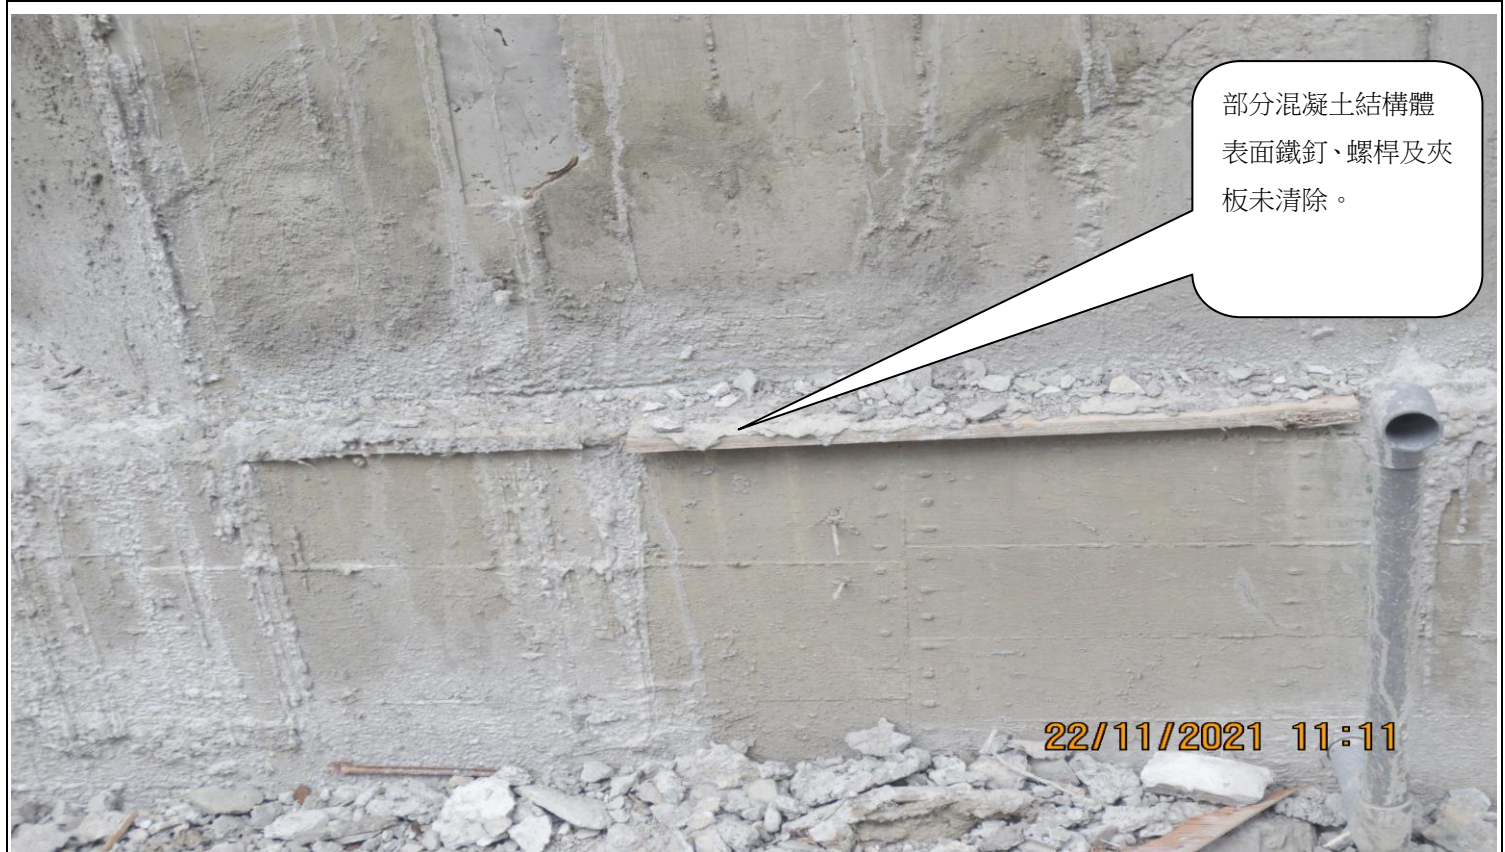
部分混凝土結構體  
表面鐵釘、螺桿及夾  
板未清除。

部分混凝土結構體表面鐵釘、螺桿及夾板未清除。

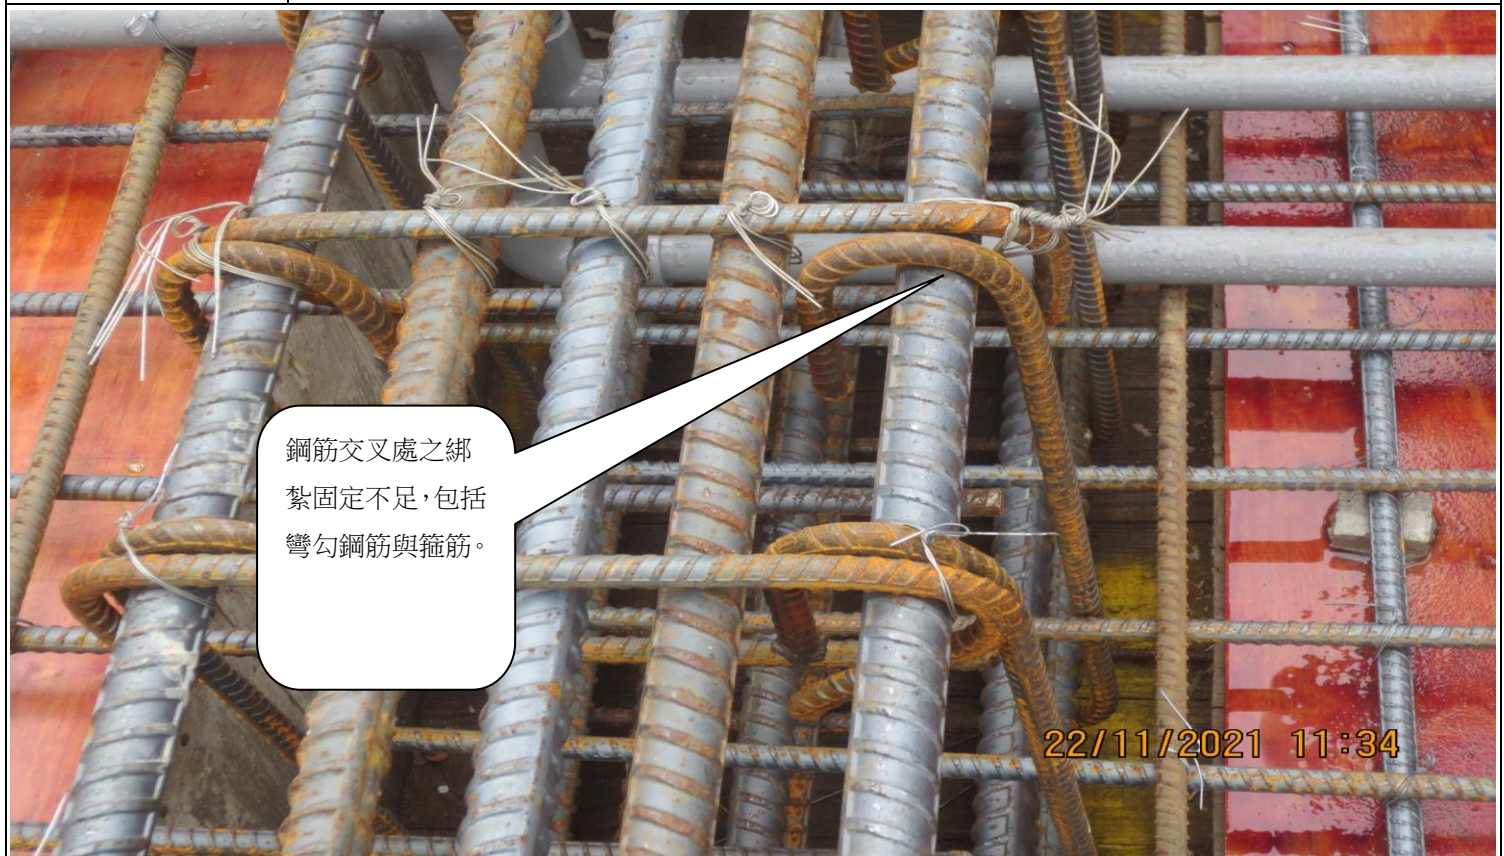
鋼筋交叉處之綁  
紮固定不足，包括  
彎勾鋼筋與箍筋。

鋼筋交叉處之綁紮固定不足，包括彎勾鋼筋與箍筋。

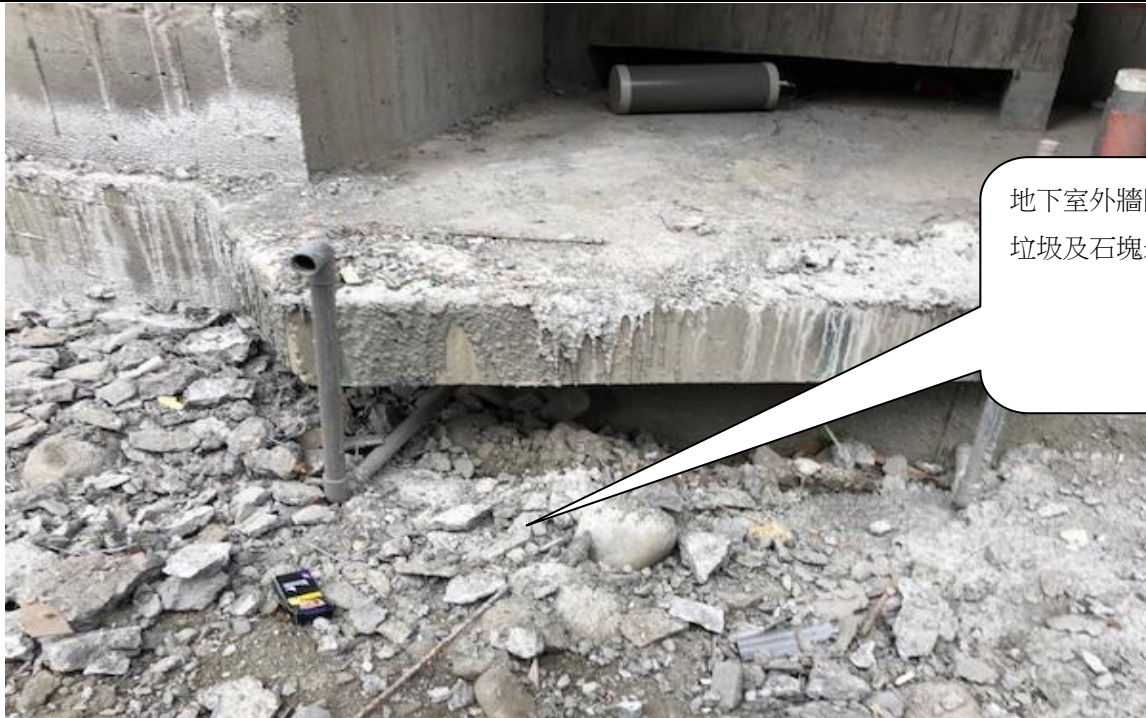
地下室外牆回填區  
垃圾及石塊未清理。

地下室外牆回填區垃圾及石塊未清理。

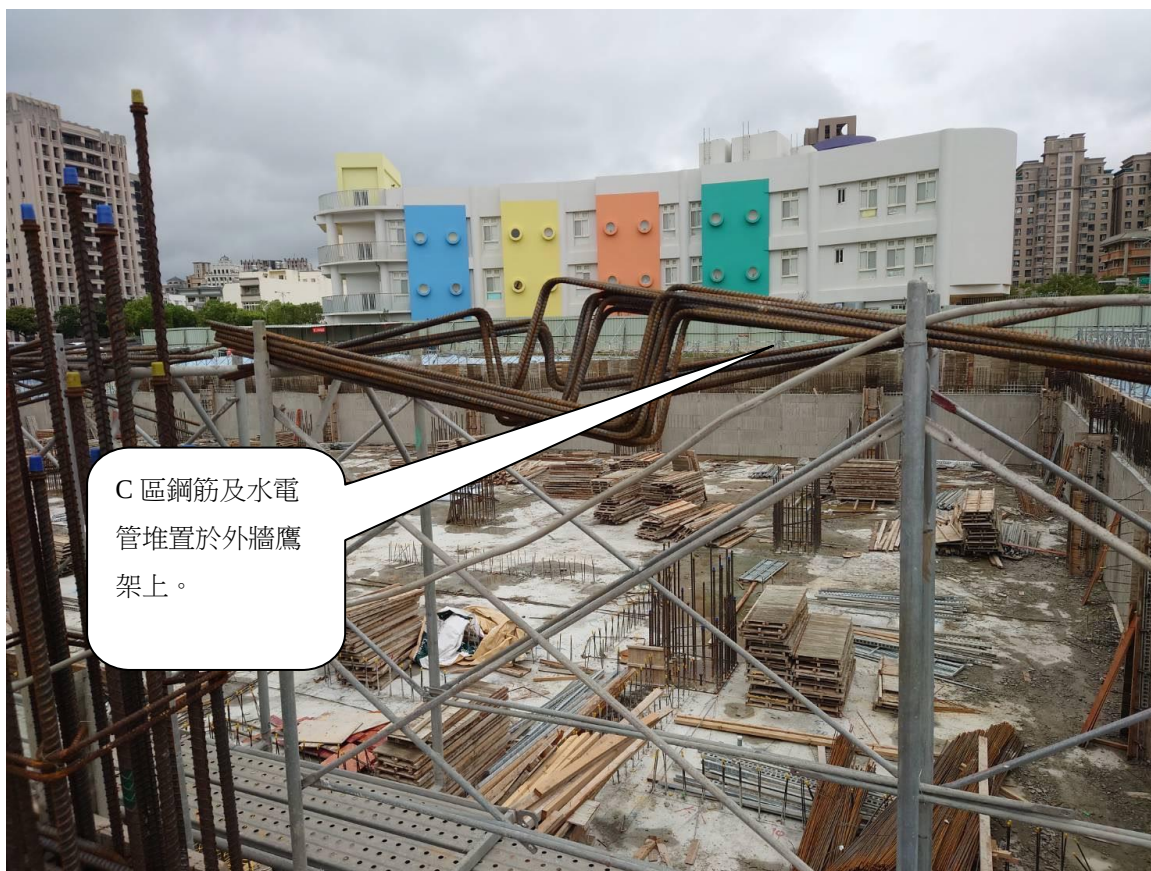
C 區鋼筋及水電  
管堆置於外牆鷹  
架上。

C 區鋼筋及水電管堆置於外牆鷹架上。
