# 新竹縣政府工程查核代表照片表

拍攝日期：110.11.23

工程名稱：新竹縣中小學電力系統改善工程(第1群)

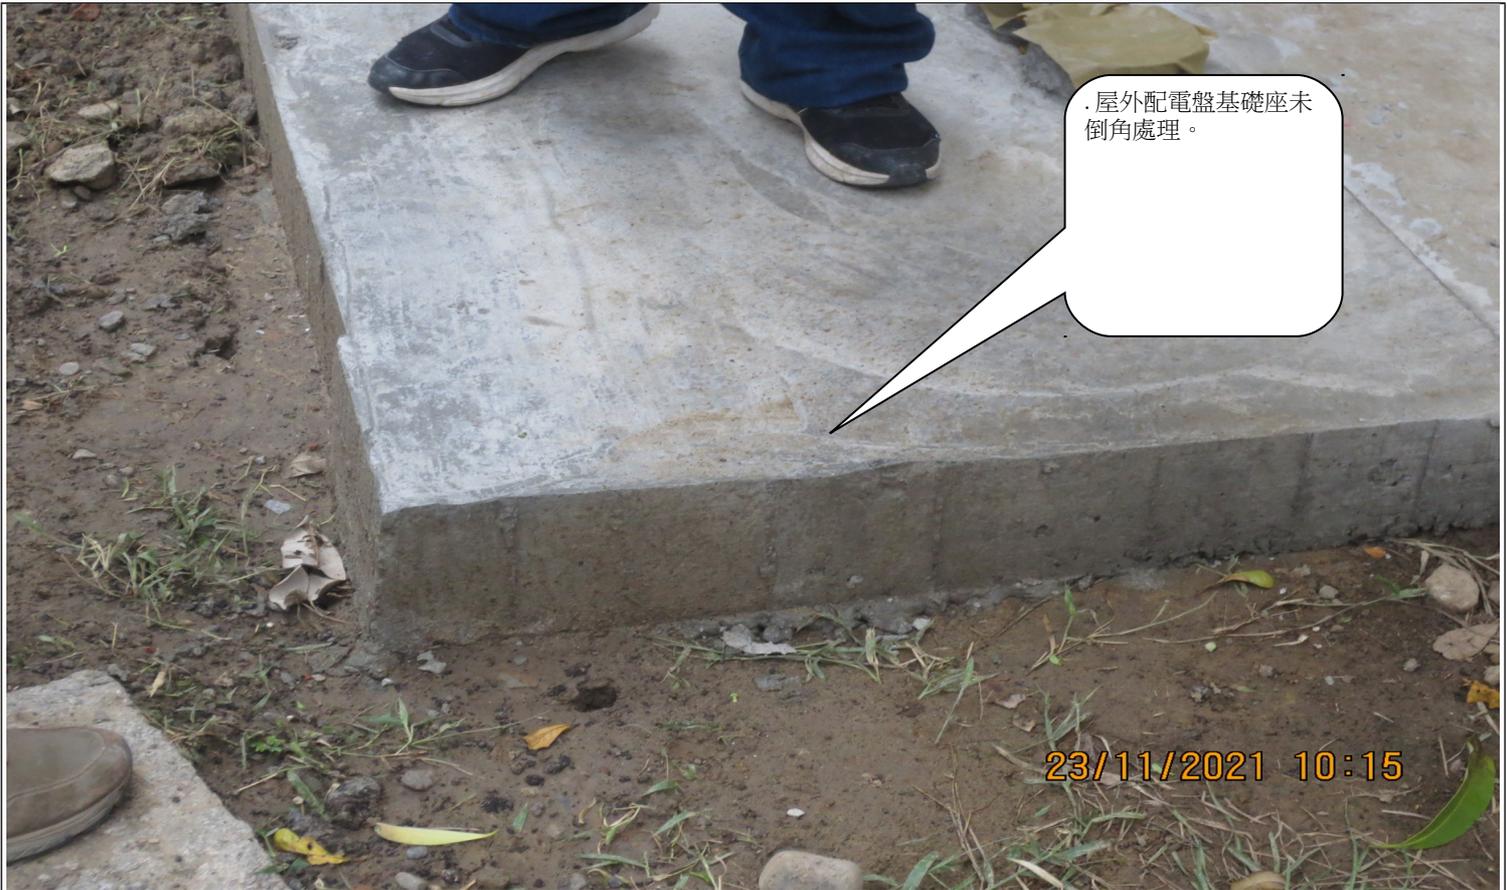
·屋外配電盤基礎座未倒角處理。

屋外配電盤基礎座未倒角處理。

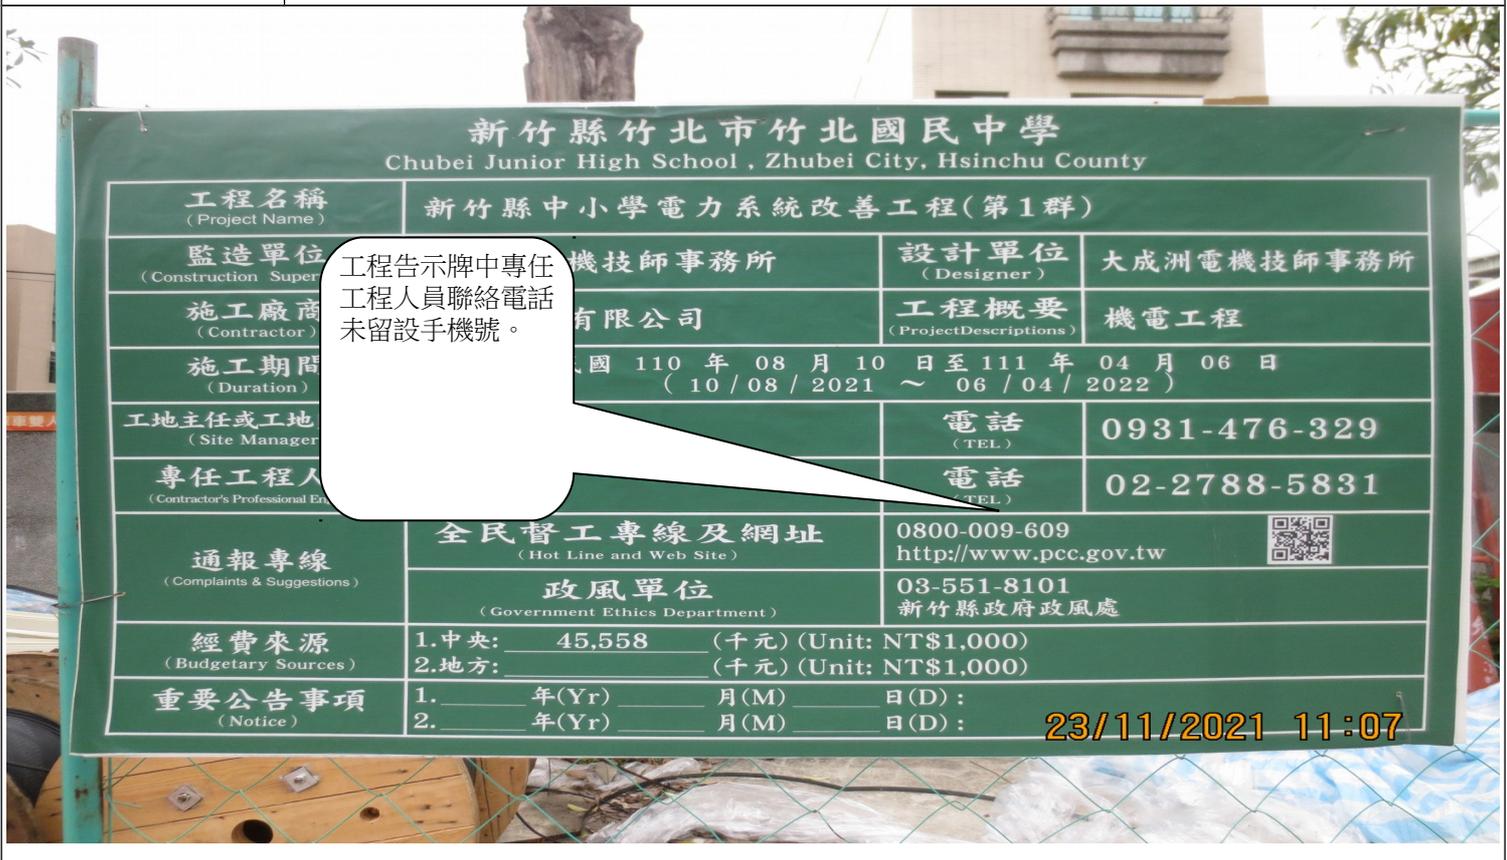
工程告示牌中專任  
工程人員聯絡電話  
未留設手機號。

工程告示牌中專任工程人員聯絡電話未留設手機號。

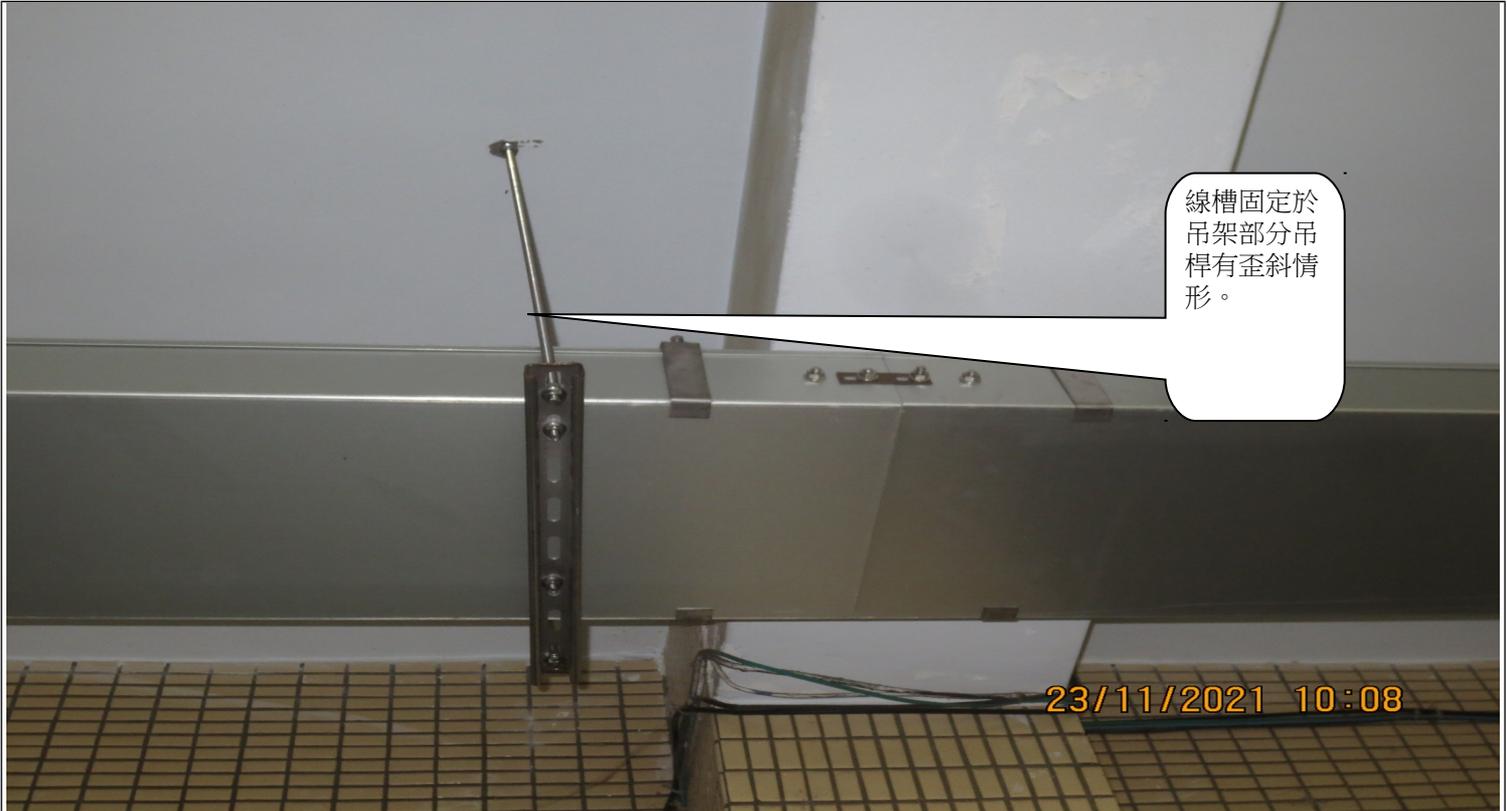
線槽固定於吊架部分吊桿有歪斜情形。

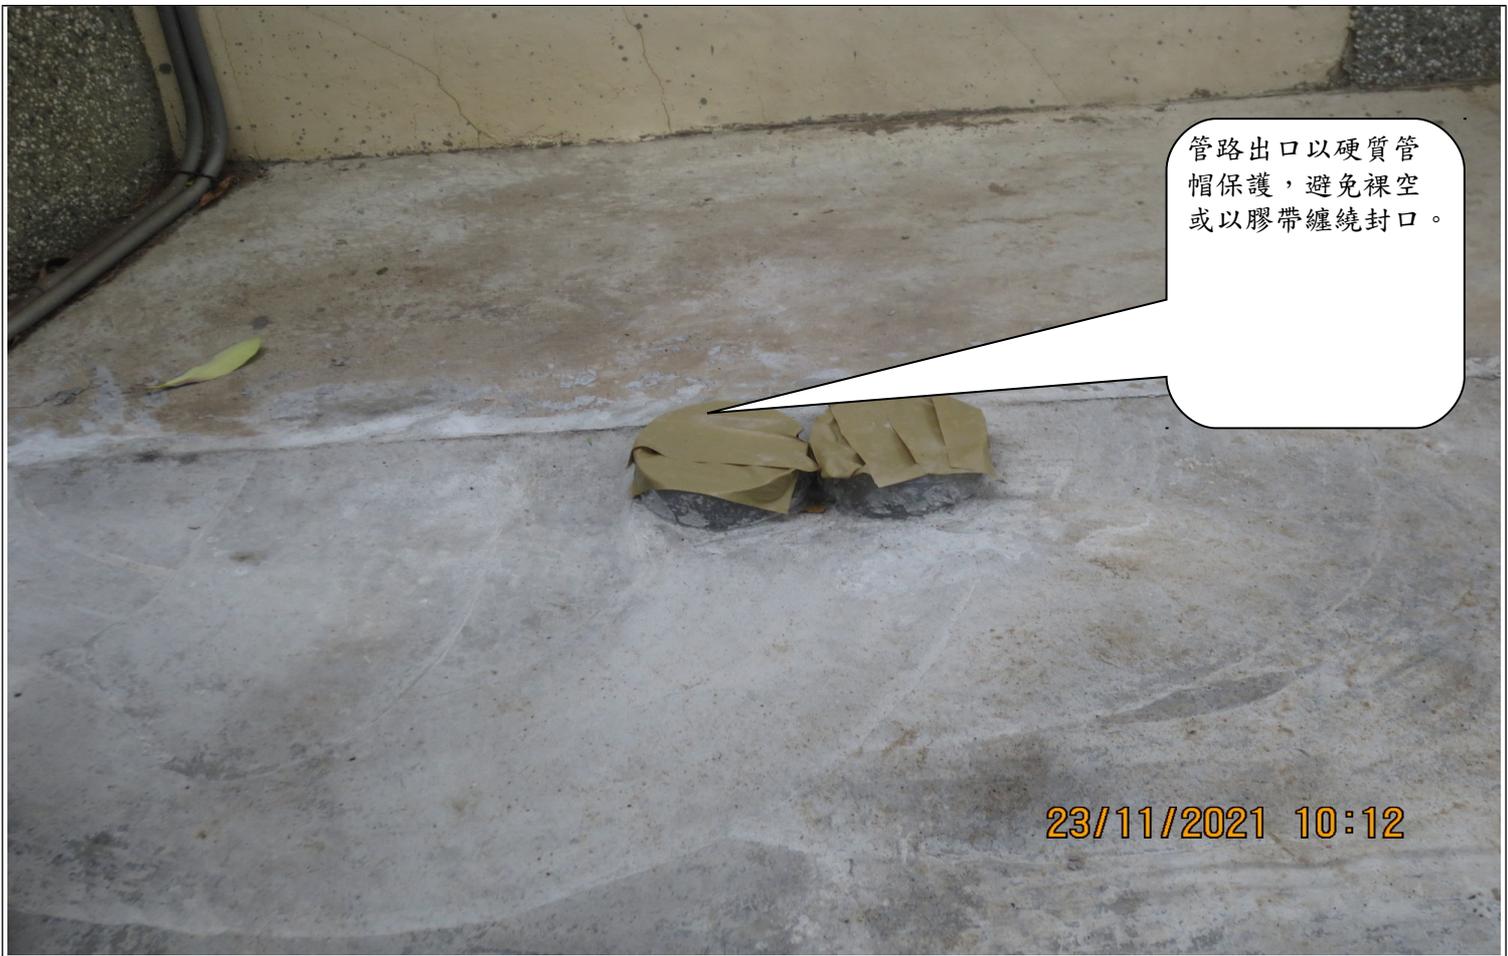
管路出口以硬質管帽保護，避免裸空或以膠帶纏繞封口。

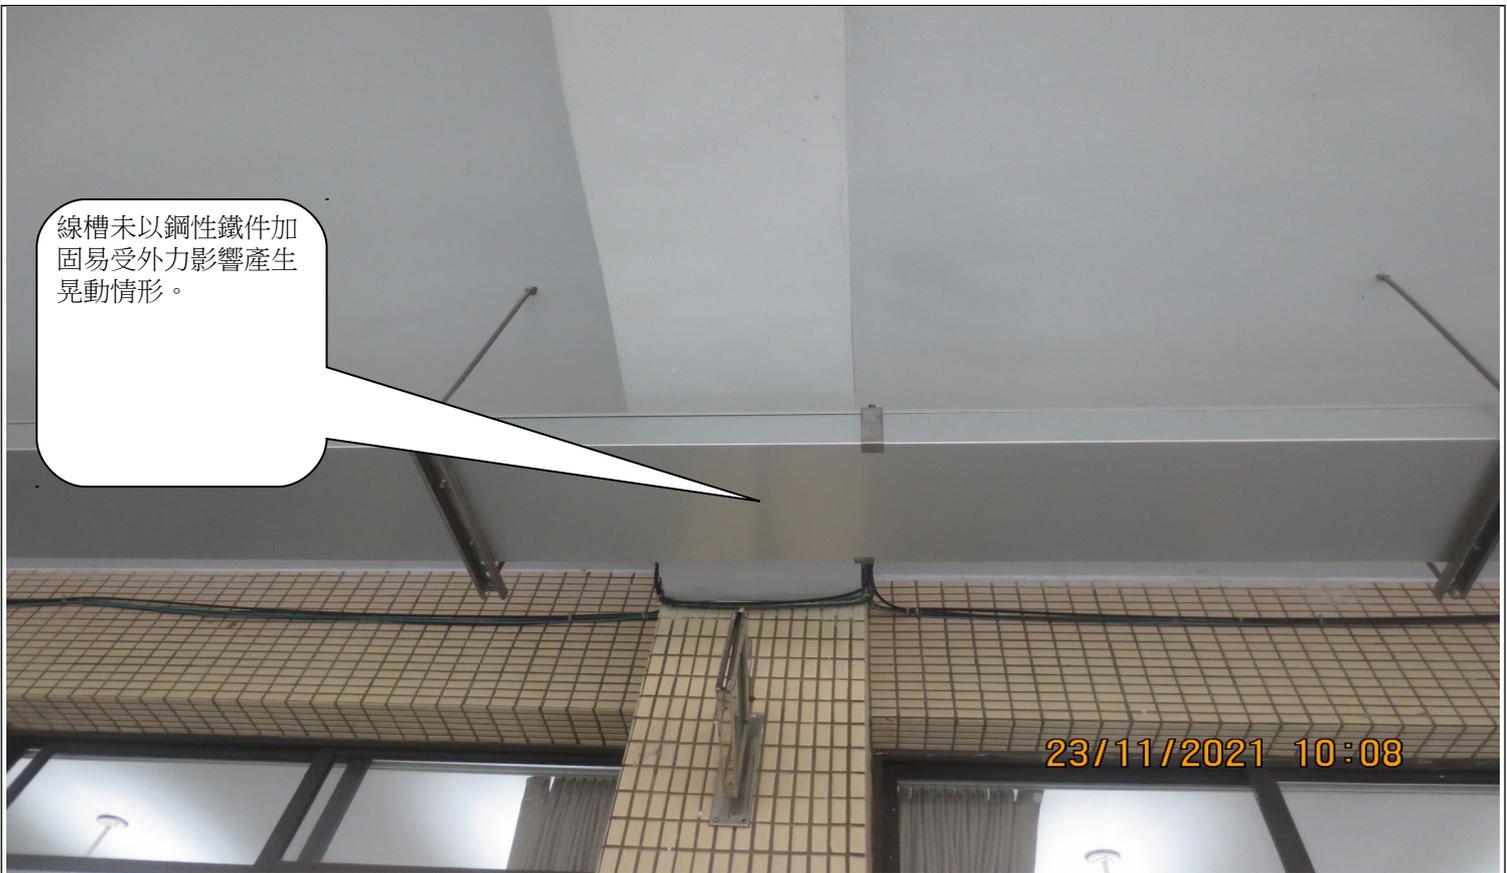
說明	線槽未以鋼性鐵件加固易受外力影響產生晃動情形。
----	-------------------------

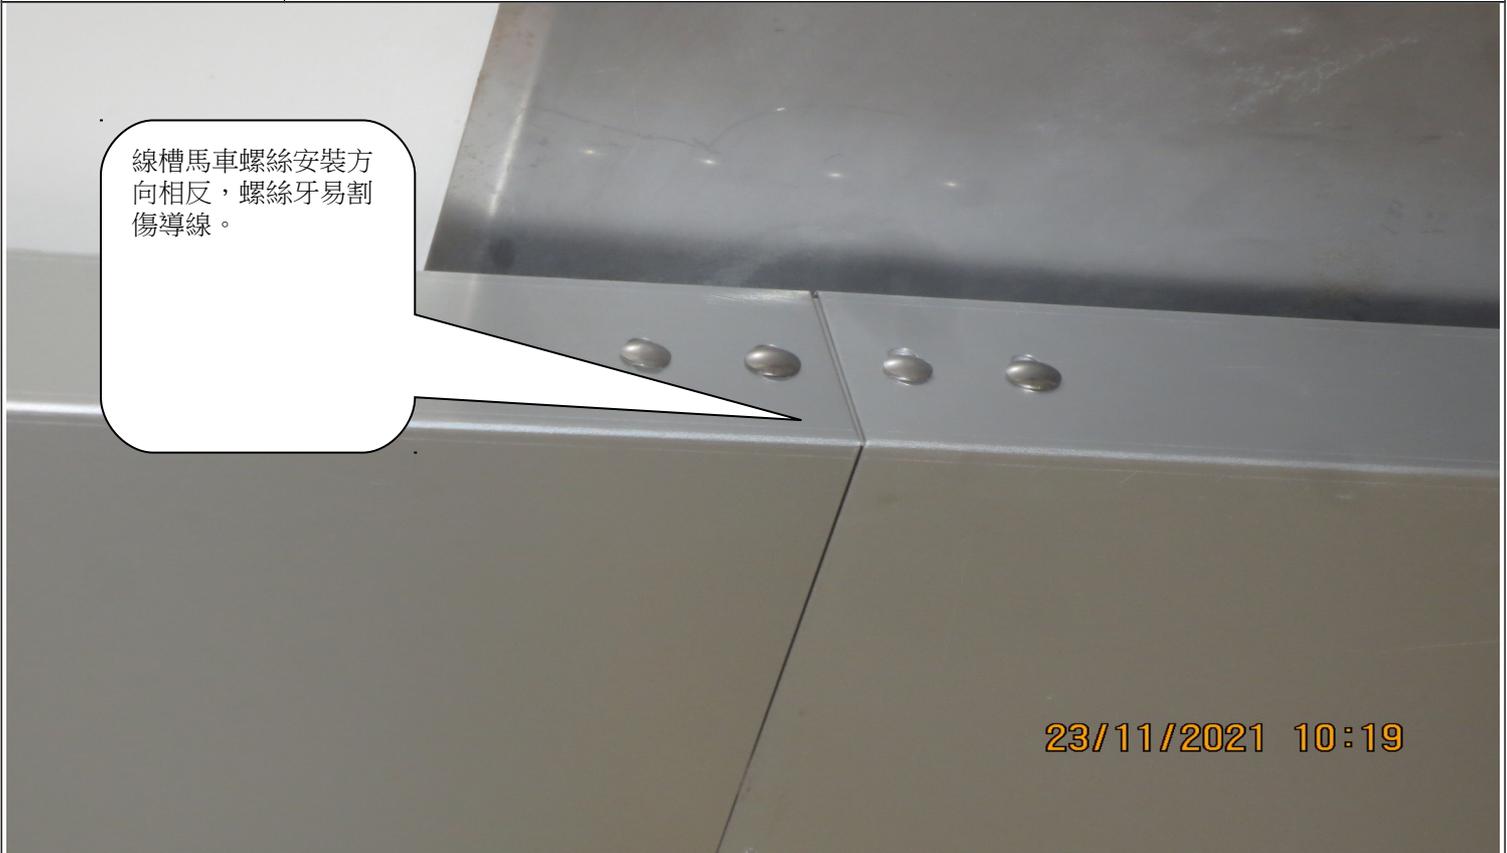
說明	線槽馬車螺絲安裝方向相反，螺絲牙易割傷導線。
----	------------------------

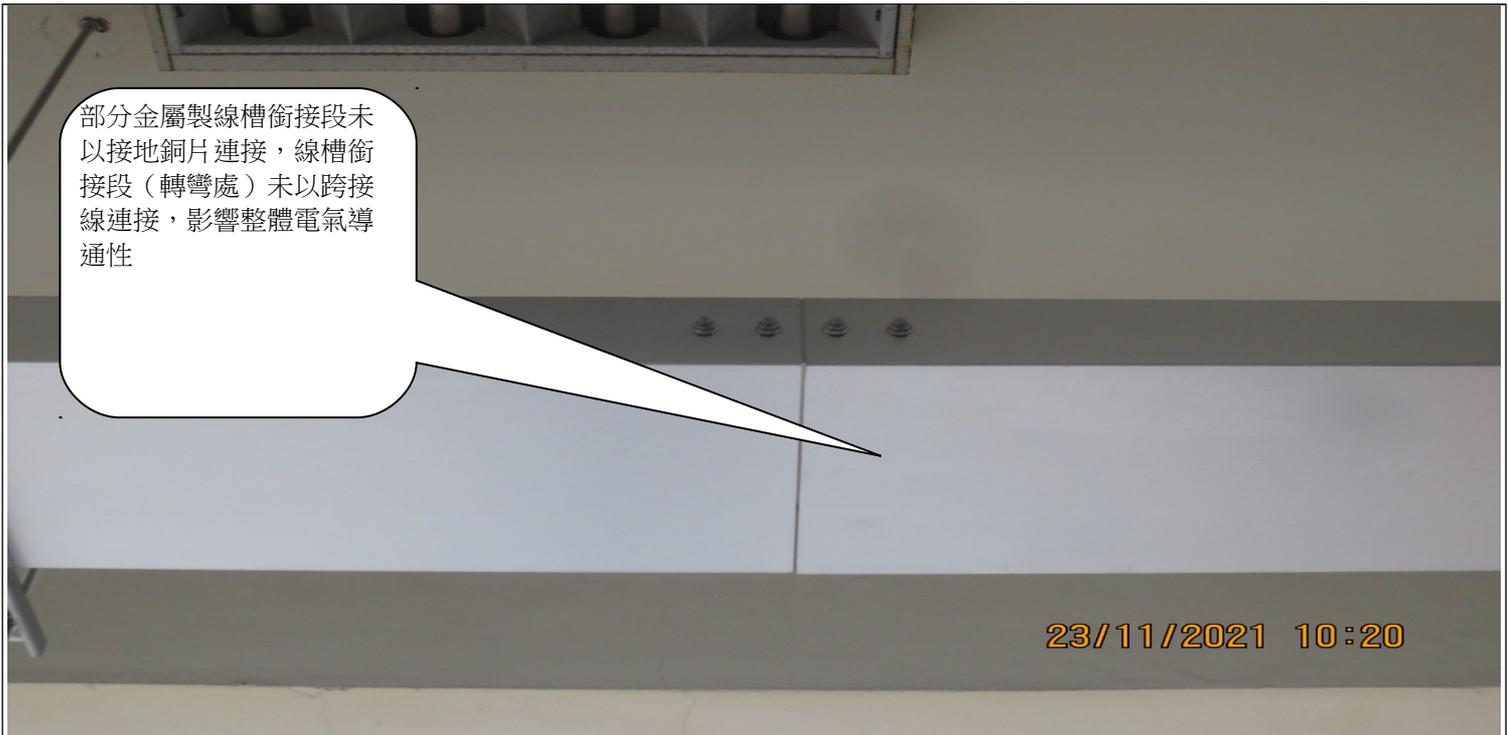
部分金屬製線槽銜接段未以接地銅片連接，線槽銜接段（轉彎處）未以跨接線連接，影響整體電氣導通性

部分金屬製線槽銜接段未以接地銅片連接，線槽銜接段（轉彎處）未以跨接線連接，影響整體電氣導通性。

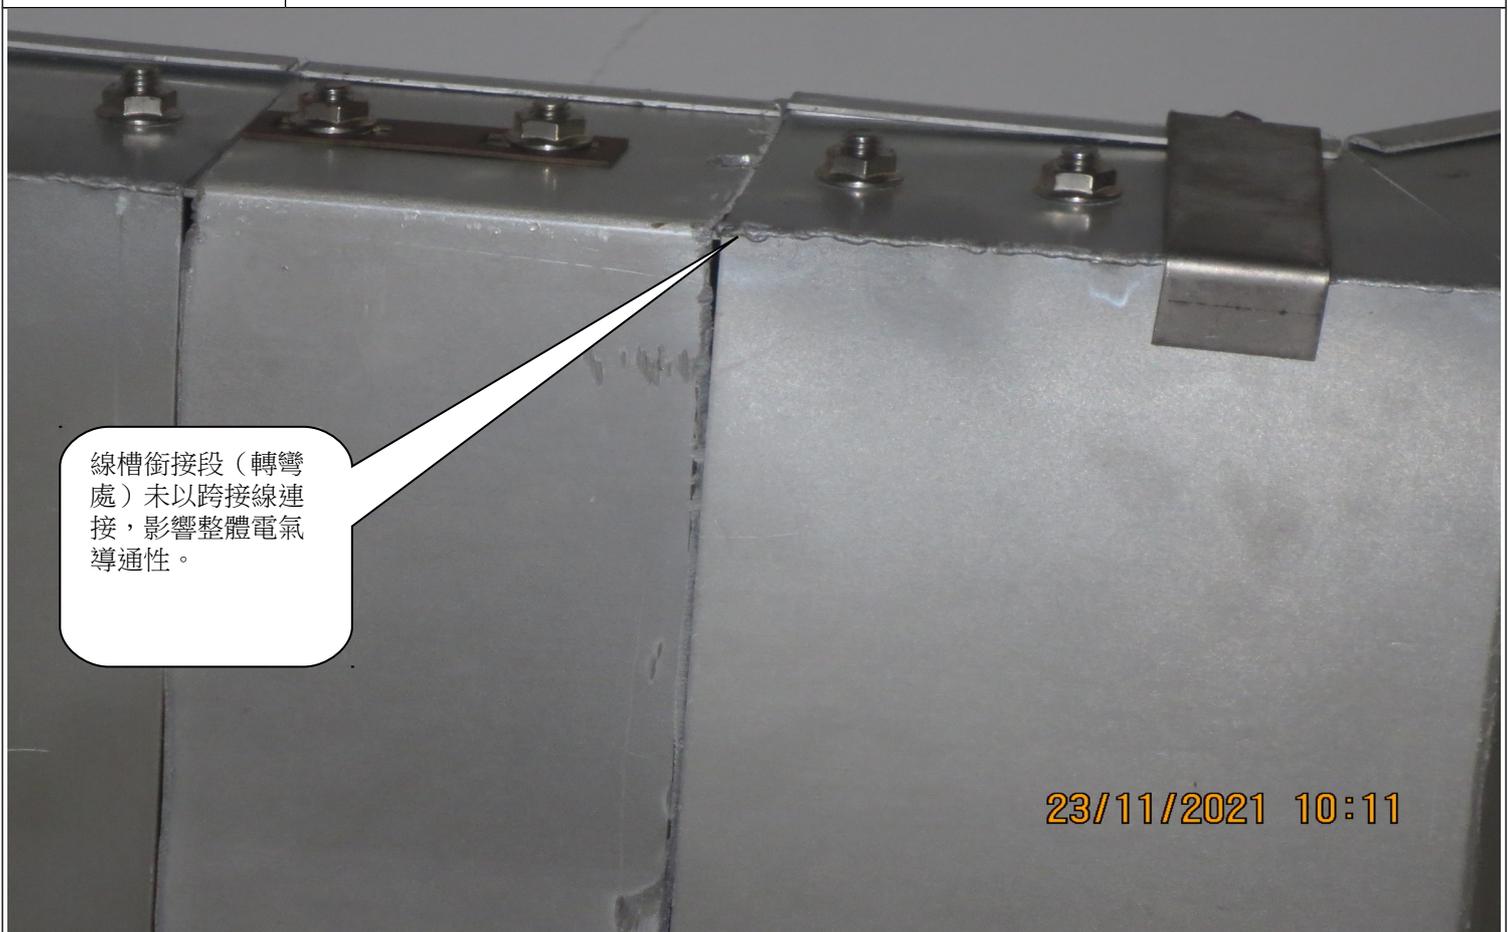
線槽銜接段（轉彎處）未以跨接線連接，影響整體電氣導通性。
