新竹縣政府工程查核代表照片表

拍攝日期：110.11.23

工程名稱：新竹縣中小學電力系統改善工程(第1群)

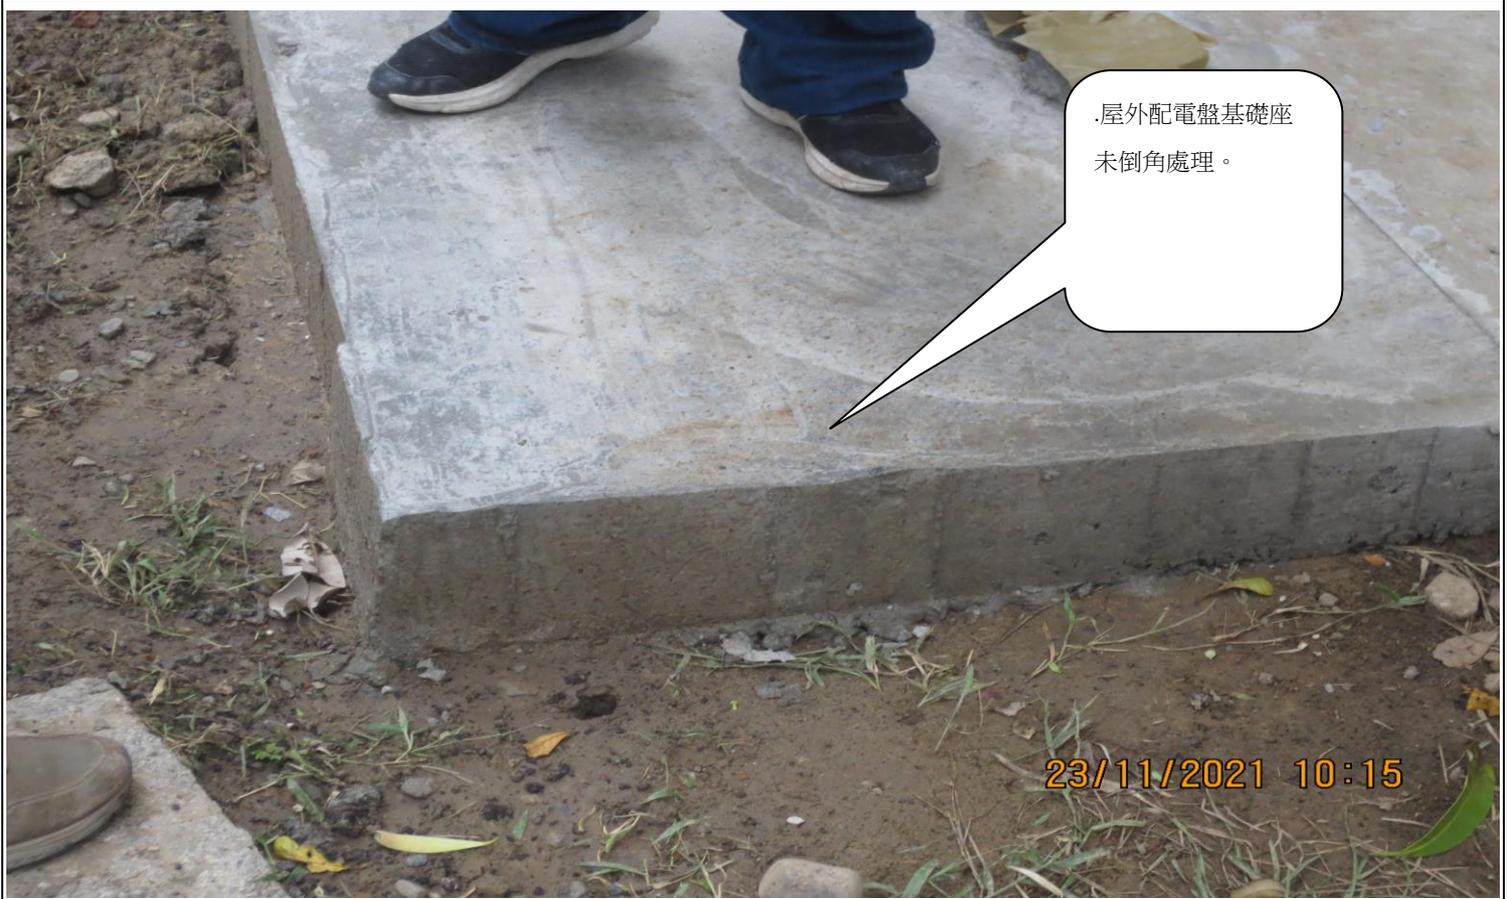
屋外配電盤基礎座未倒角處理。

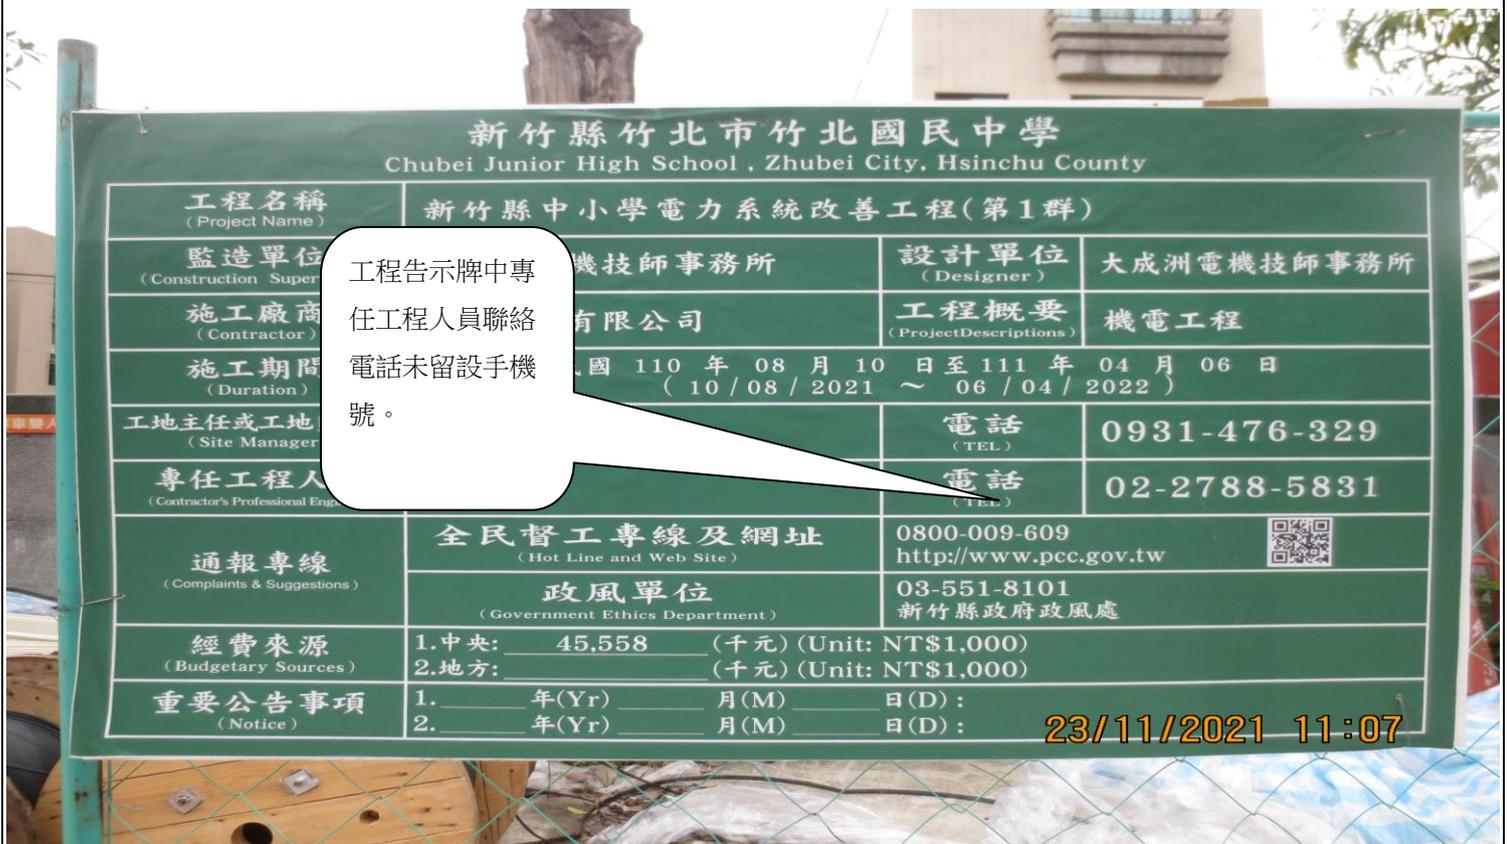
工程告示牌中專任工程人員聯絡電話未留設手機號。

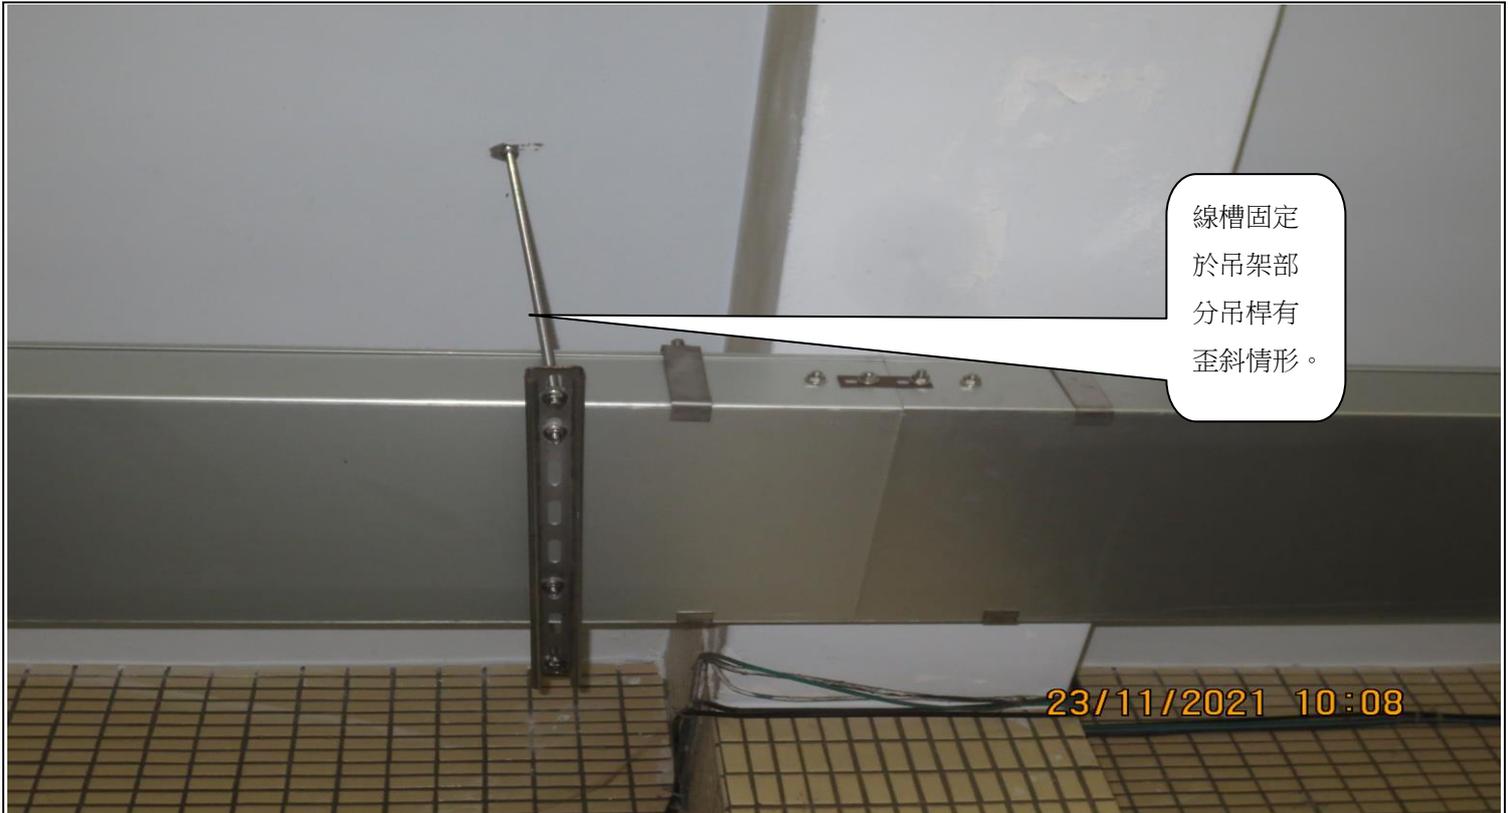
線槽固定於吊架部分吊桿有歪斜情形。

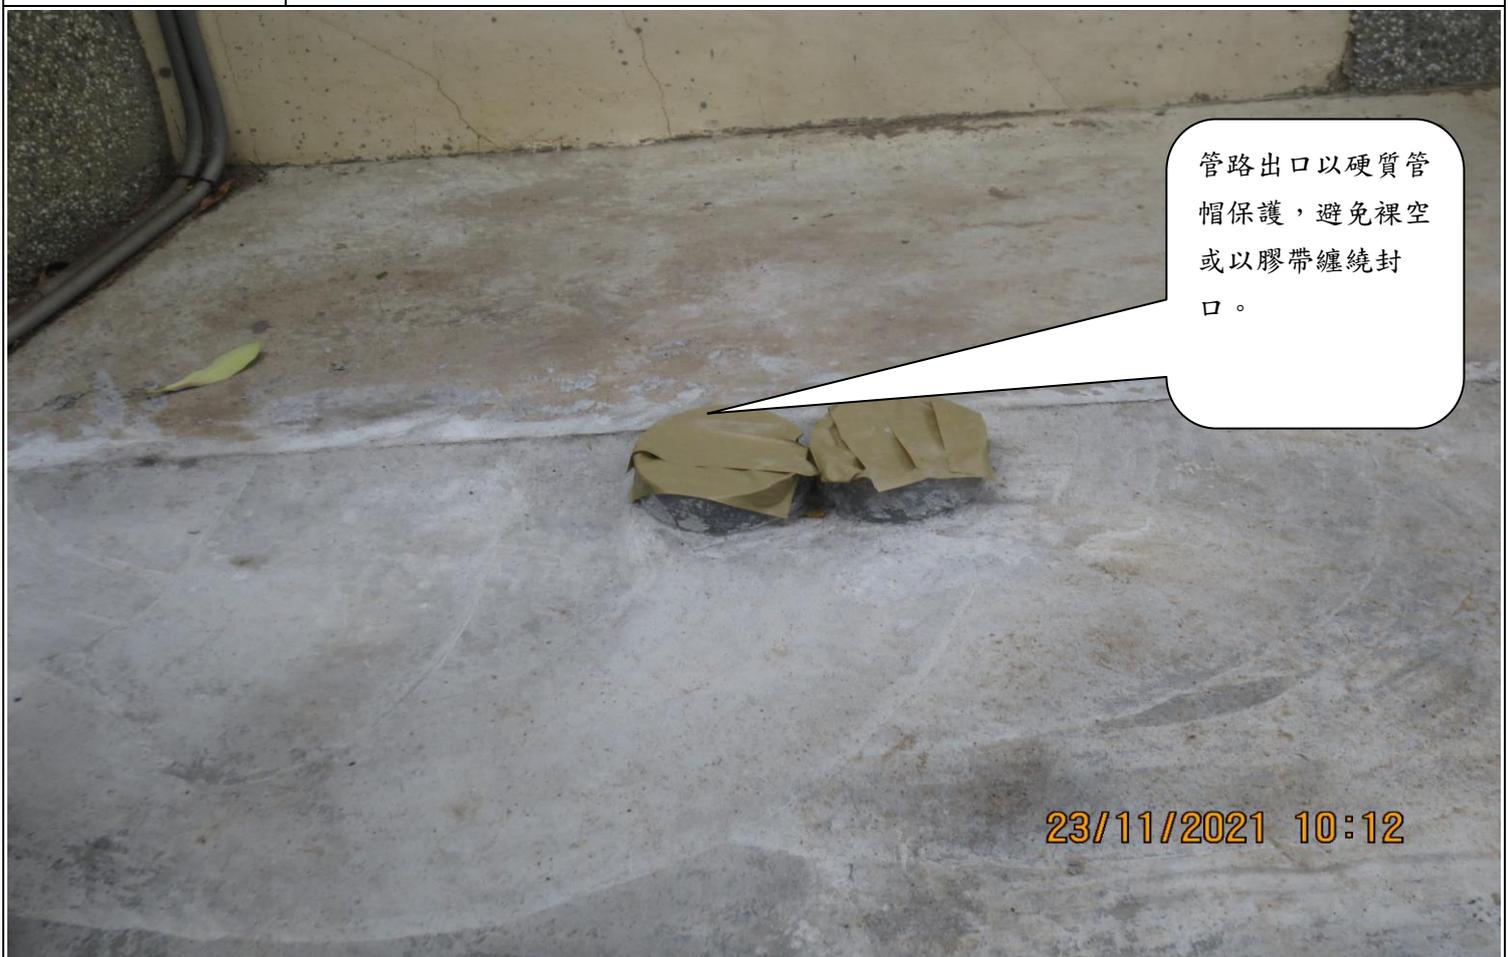
管路出口以硬質管帽保護，避免裸空或以膠帶纏繞封口。

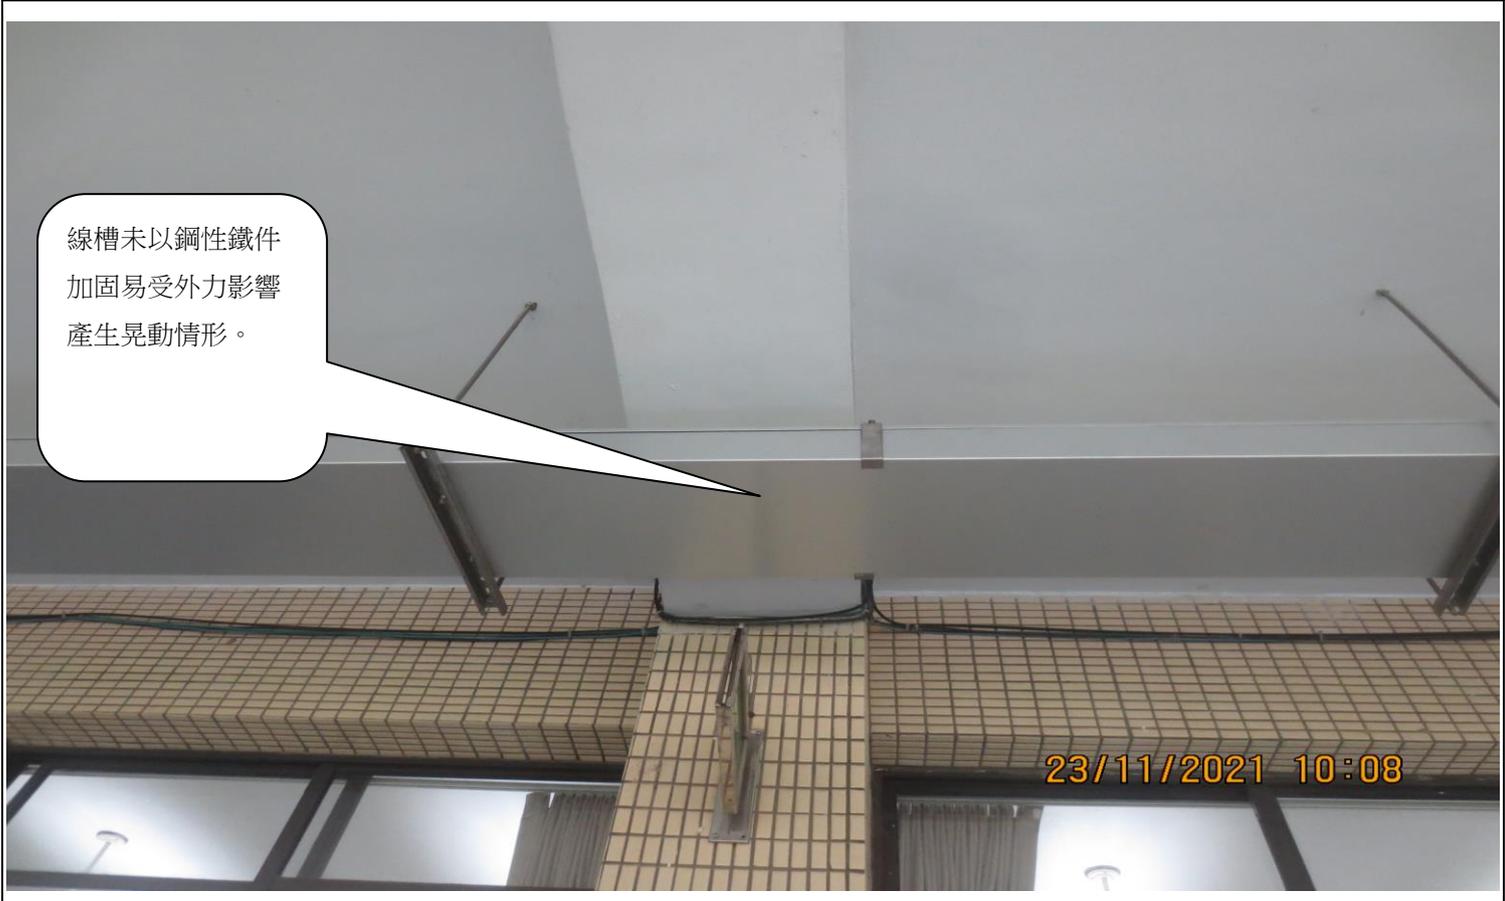
線槽未以鋼性鐵件加固易受外力影響產生晃動情形。

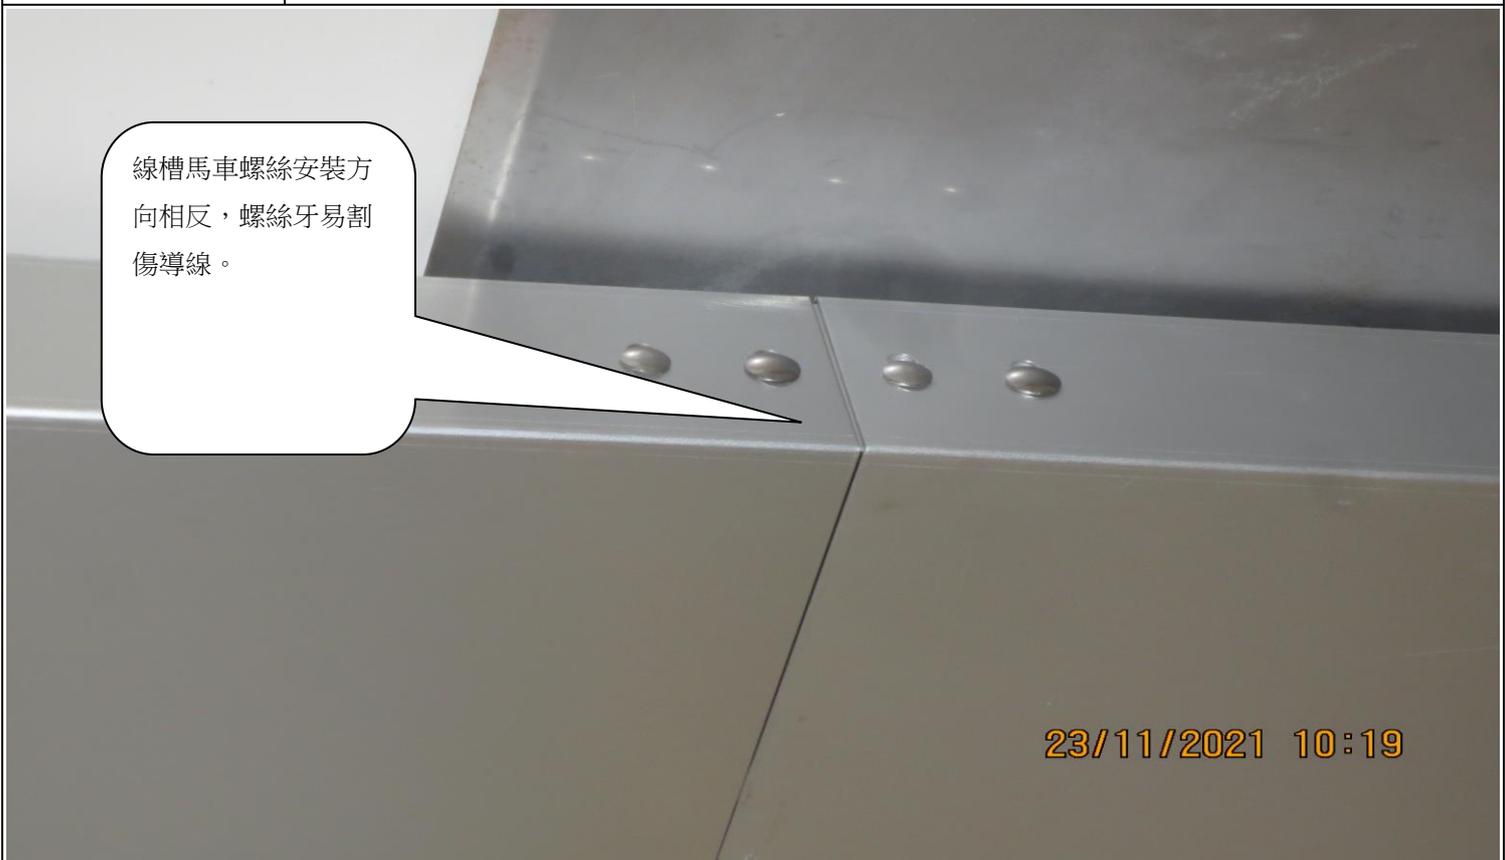
線槽馬車螺絲安裝方向相反，螺絲牙易割傷導線。

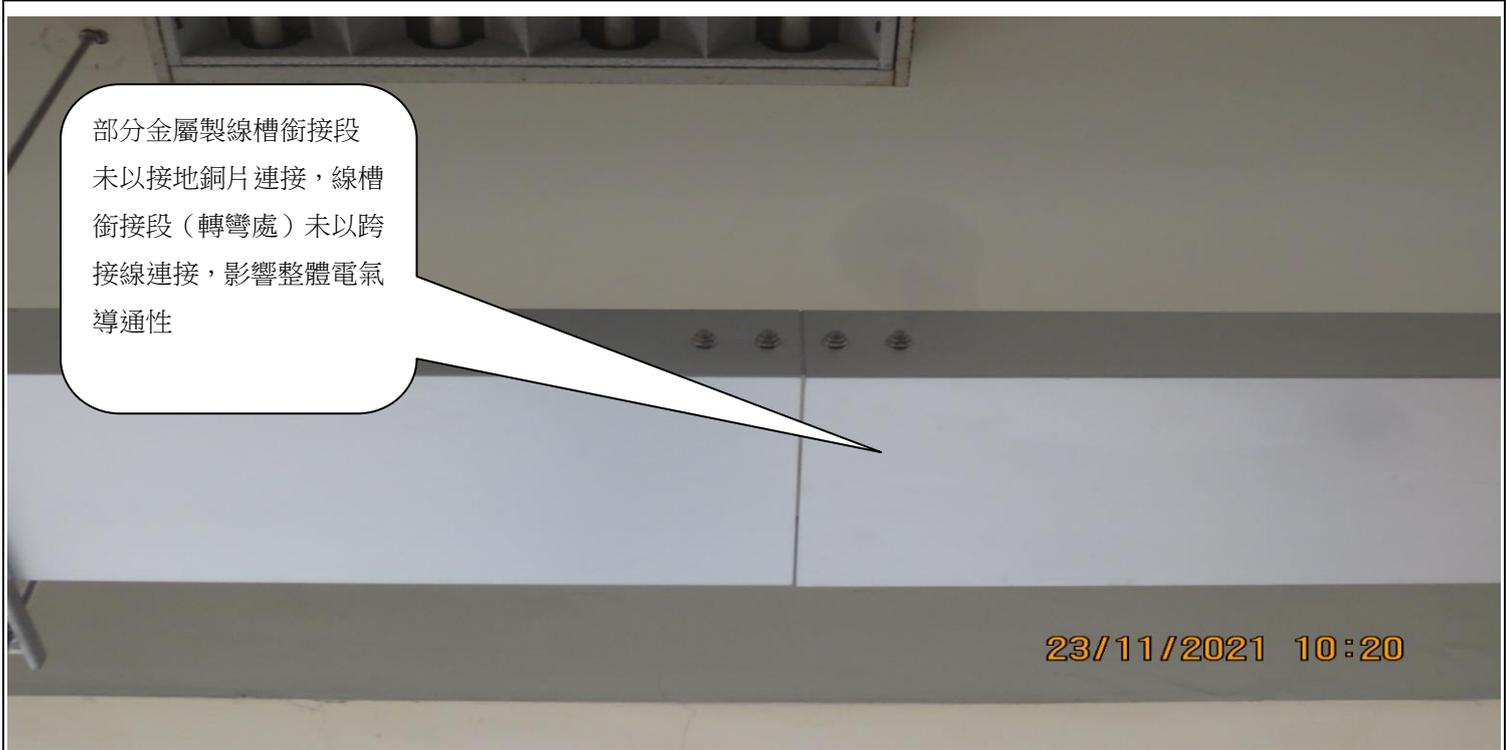
部分金屬製線槽銜接段未以接地銅片連接，線槽銜接段（轉彎處）未以跨接線連接，影響整體電氣導通性

部分金屬製線槽銜接段未以接地銅片連接，線槽銜接段（轉彎處）未以跨接線連接，影響整體電氣導通性。

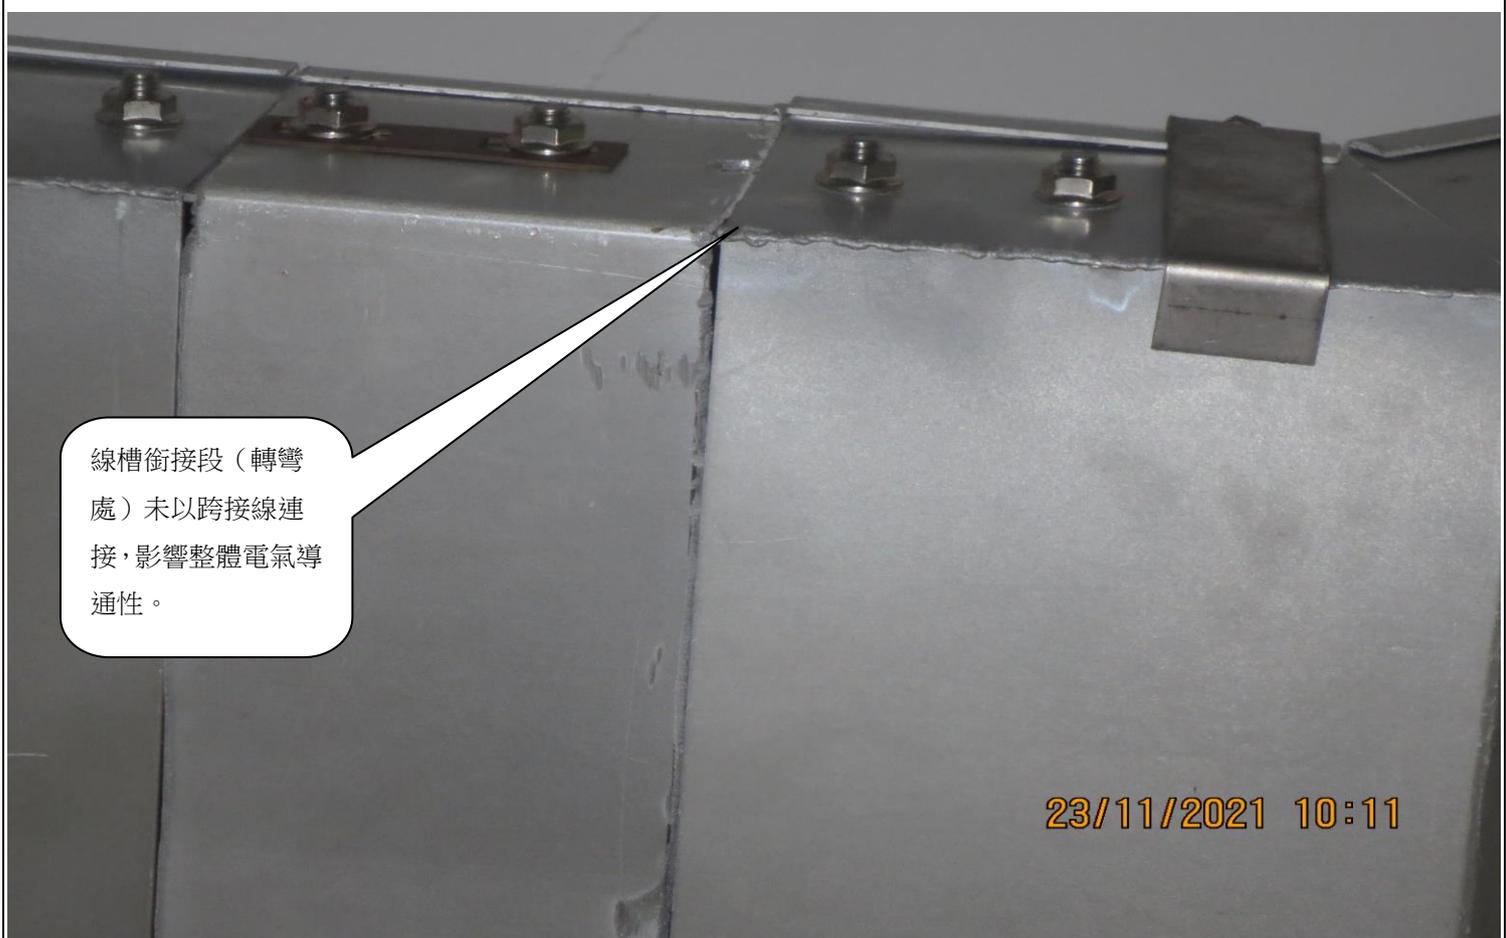
線槽銜接段（轉彎處）未以跨接線連接，影響整體電氣導通性。
