## 新竹縣政府工程查核代表照片表

拍攝日期：110.10.25

工程名稱：竹北市莊敬三路跨越豆子埔溪橋梁興建工程

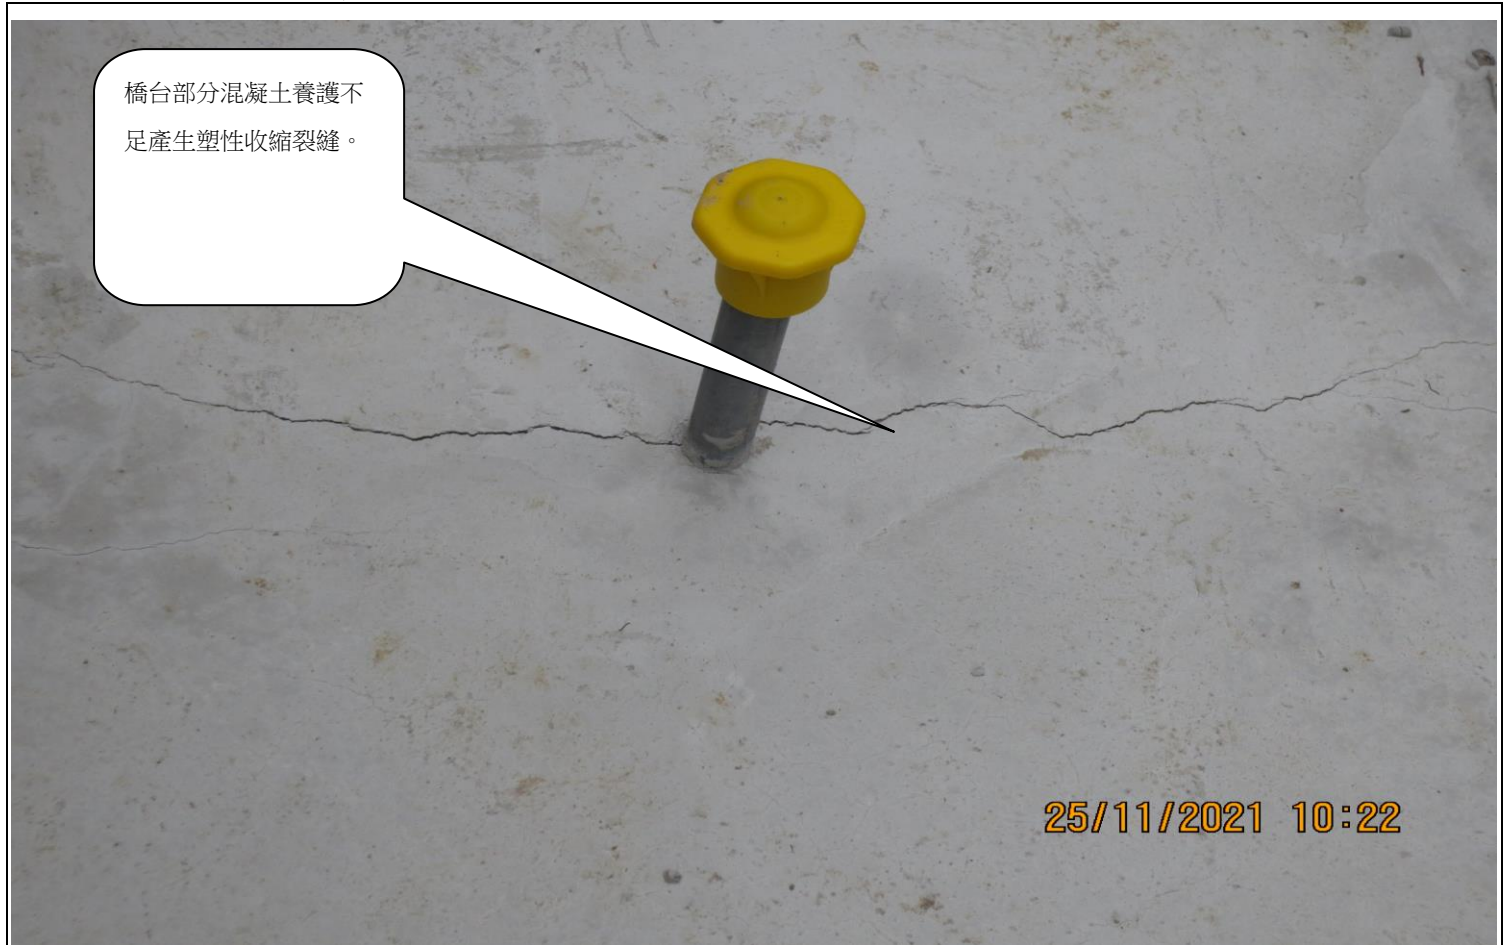
橋台部分混凝土養護不足產生塑性收縮裂縫。

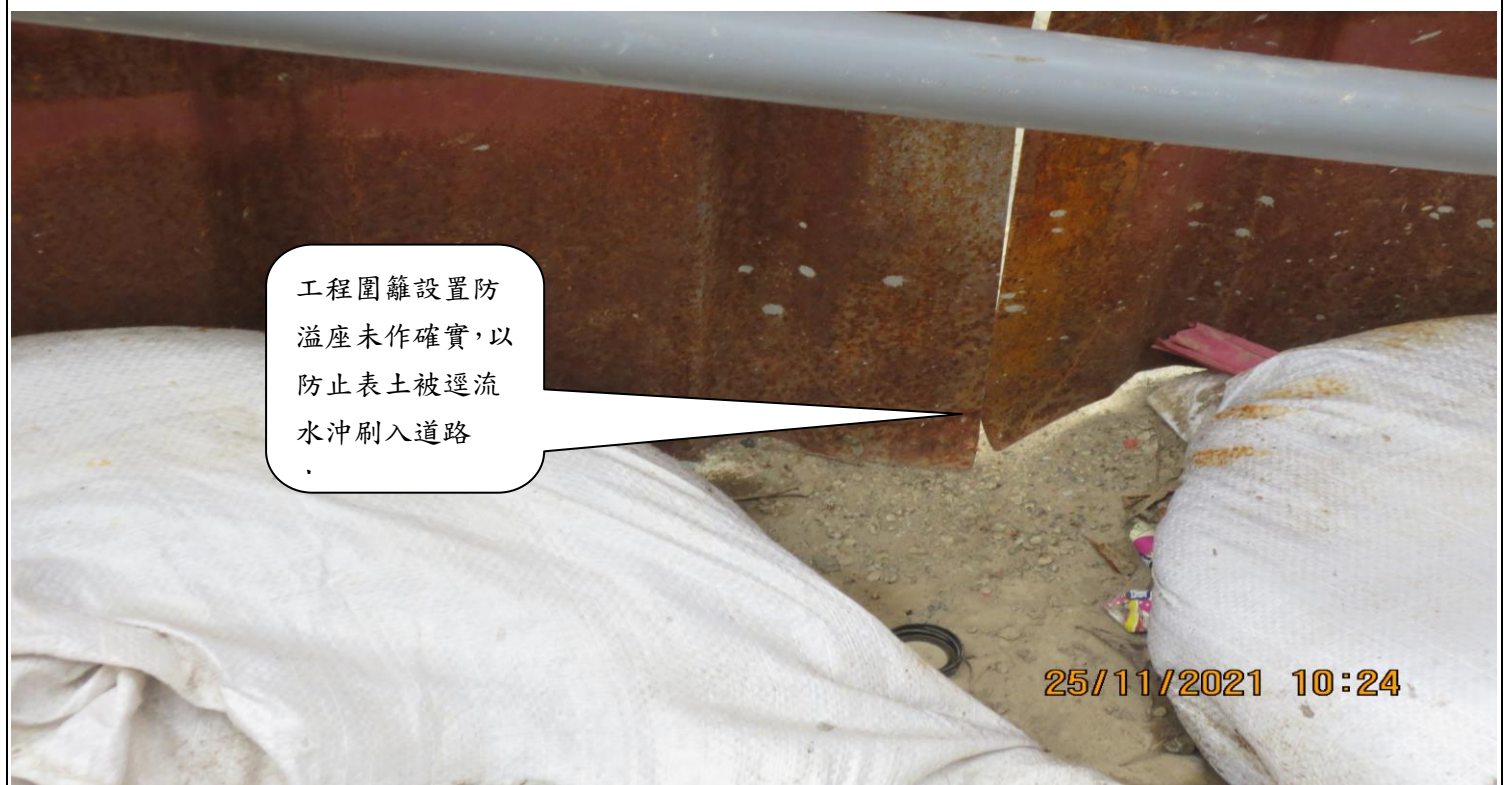
工程圍籬設置防溢座未作確實，以防止表土被逕流水沖刷入道路上。

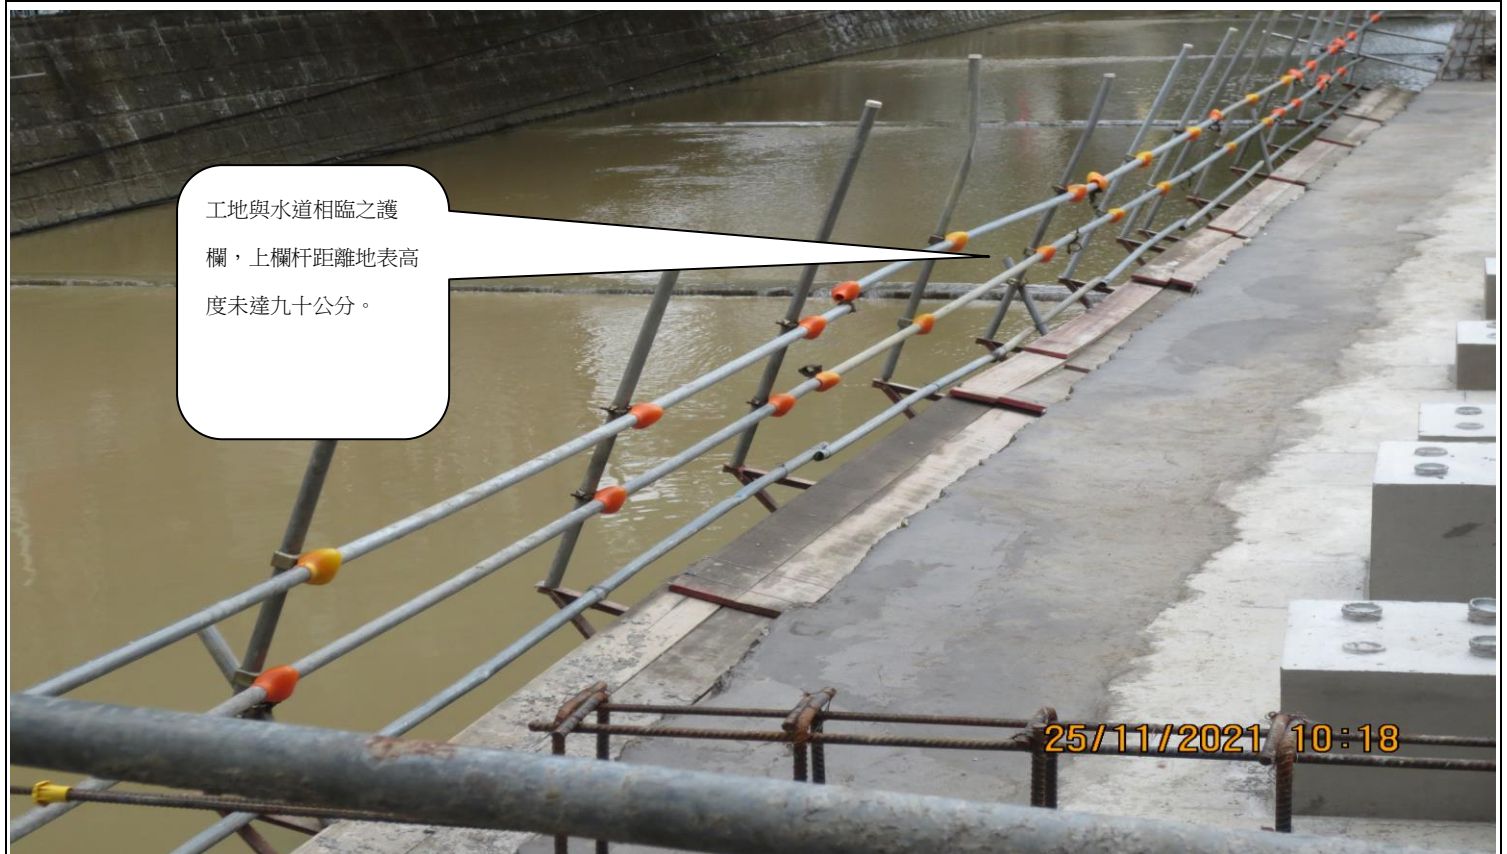
工地與水道相臨之護欄，上欄杆距離地表高度未達九十公分。

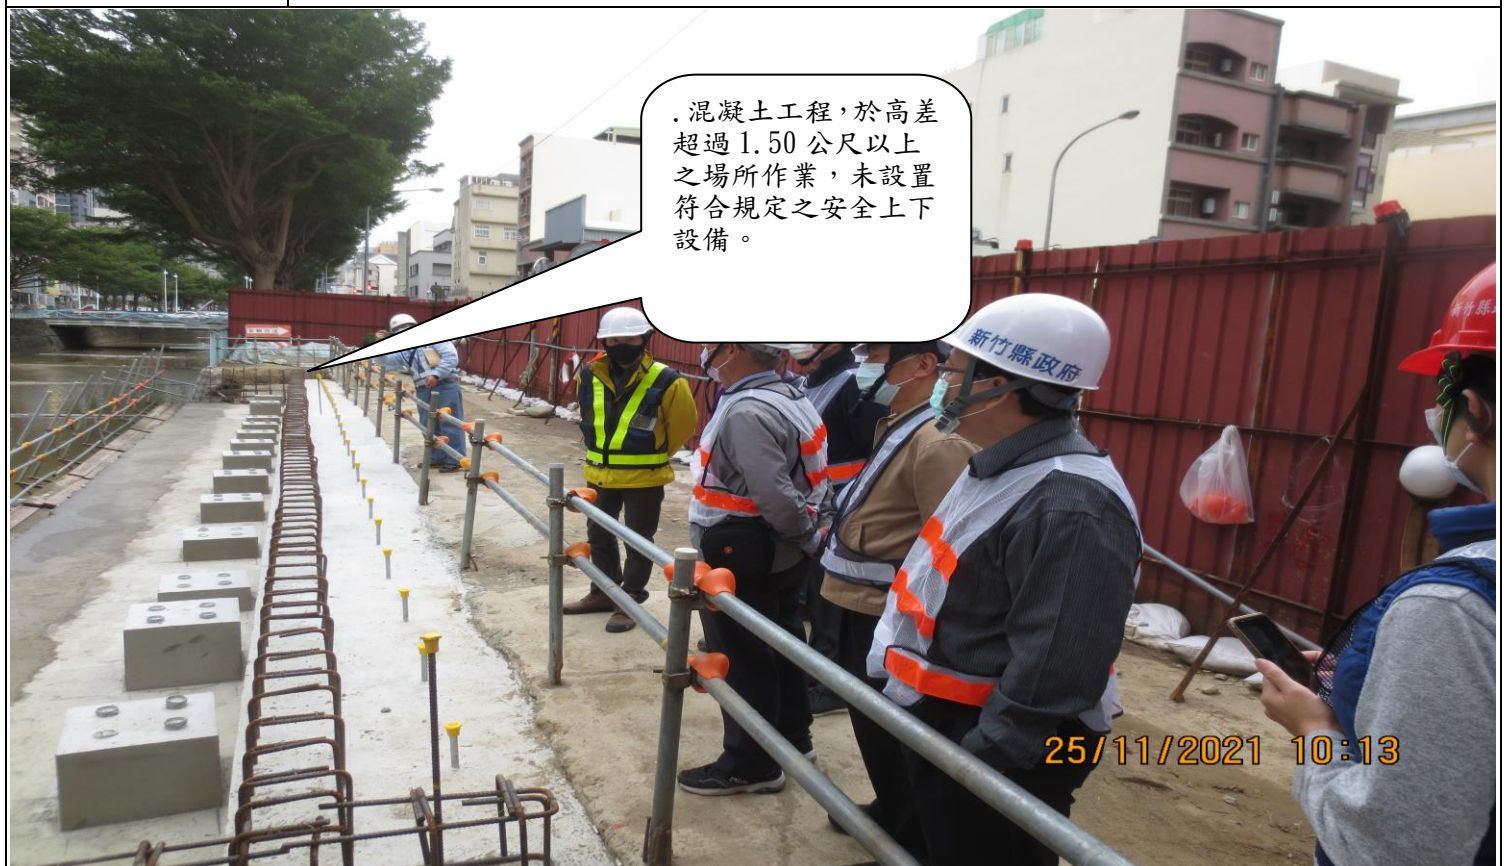
．混凝土工程，於高差超過 1.50 公尺以上之場所作業，未設置符合規定之安全上下設備。
