# 新竹縣政府工程查核代表照片表

拍攝日期：110.12.01

工程名稱：新竹縣竹北市東興國小通學步道改善工程

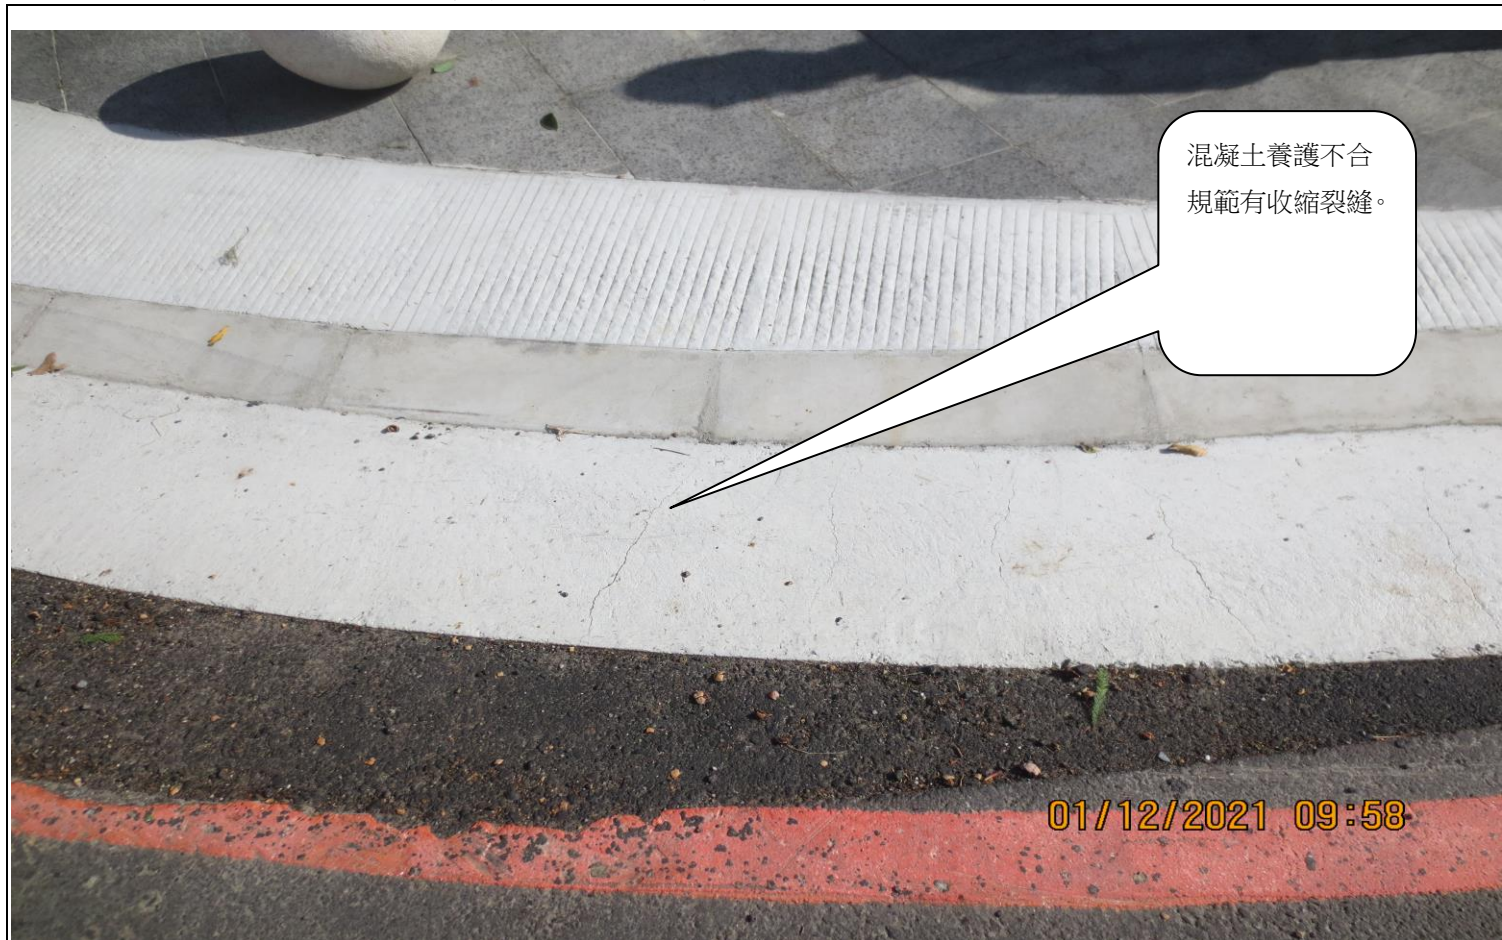
混凝土養護不合規範有收縮裂縫。

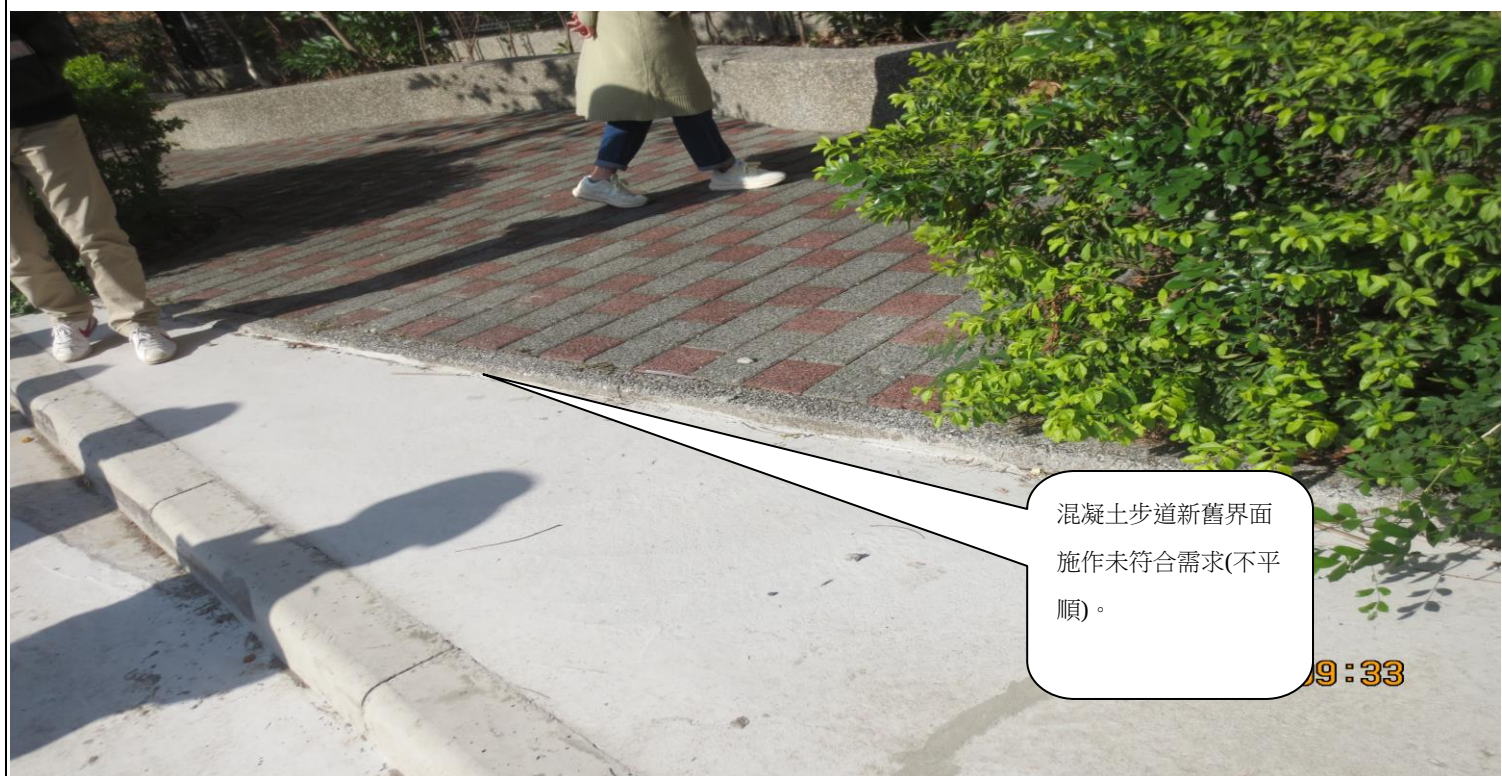
混凝土步道新舊界面施作未符合需求(不平順)。

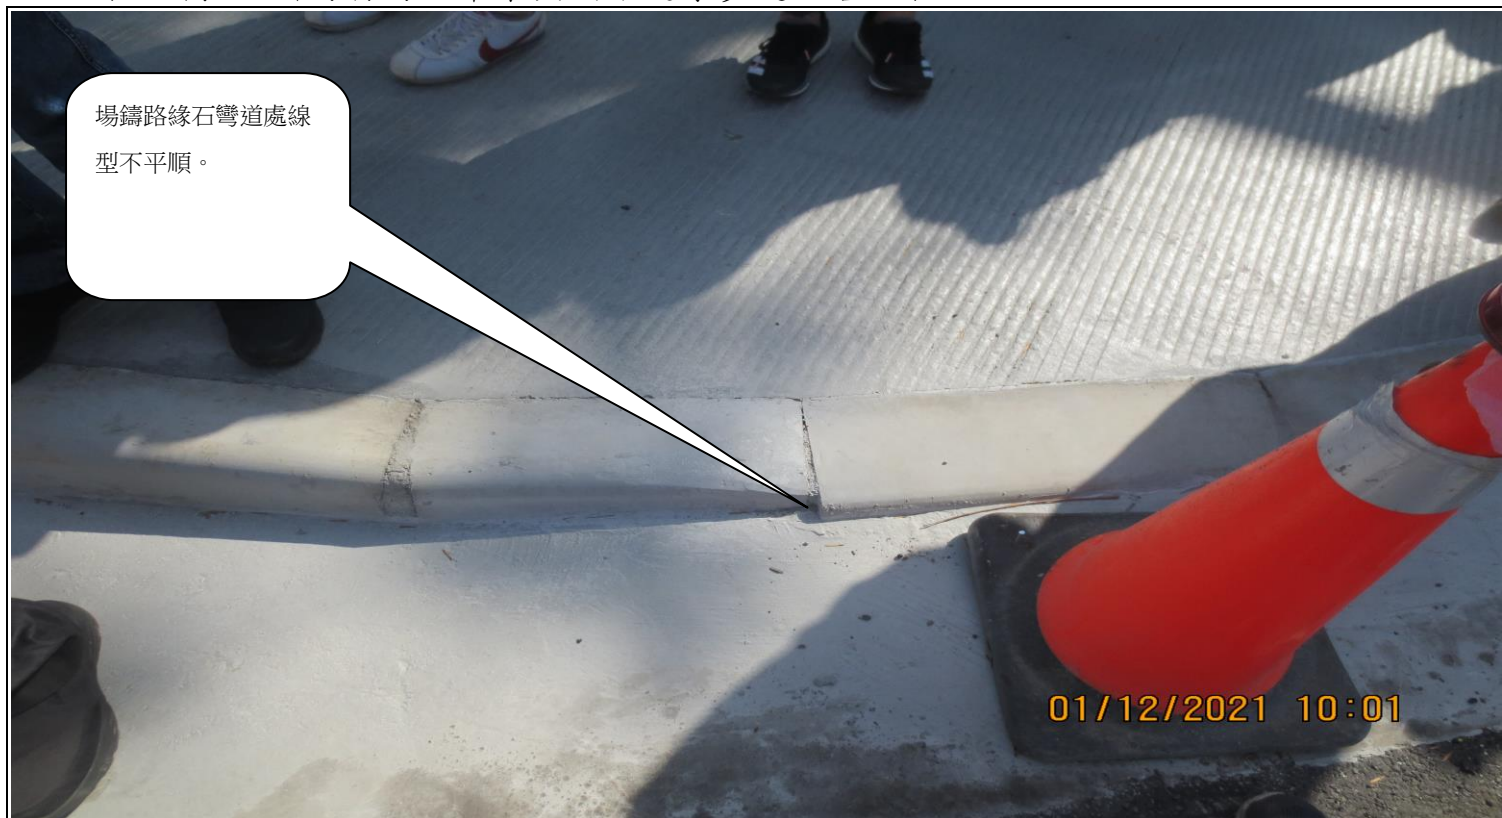
場鑄路緣石彎道處線型不平順。

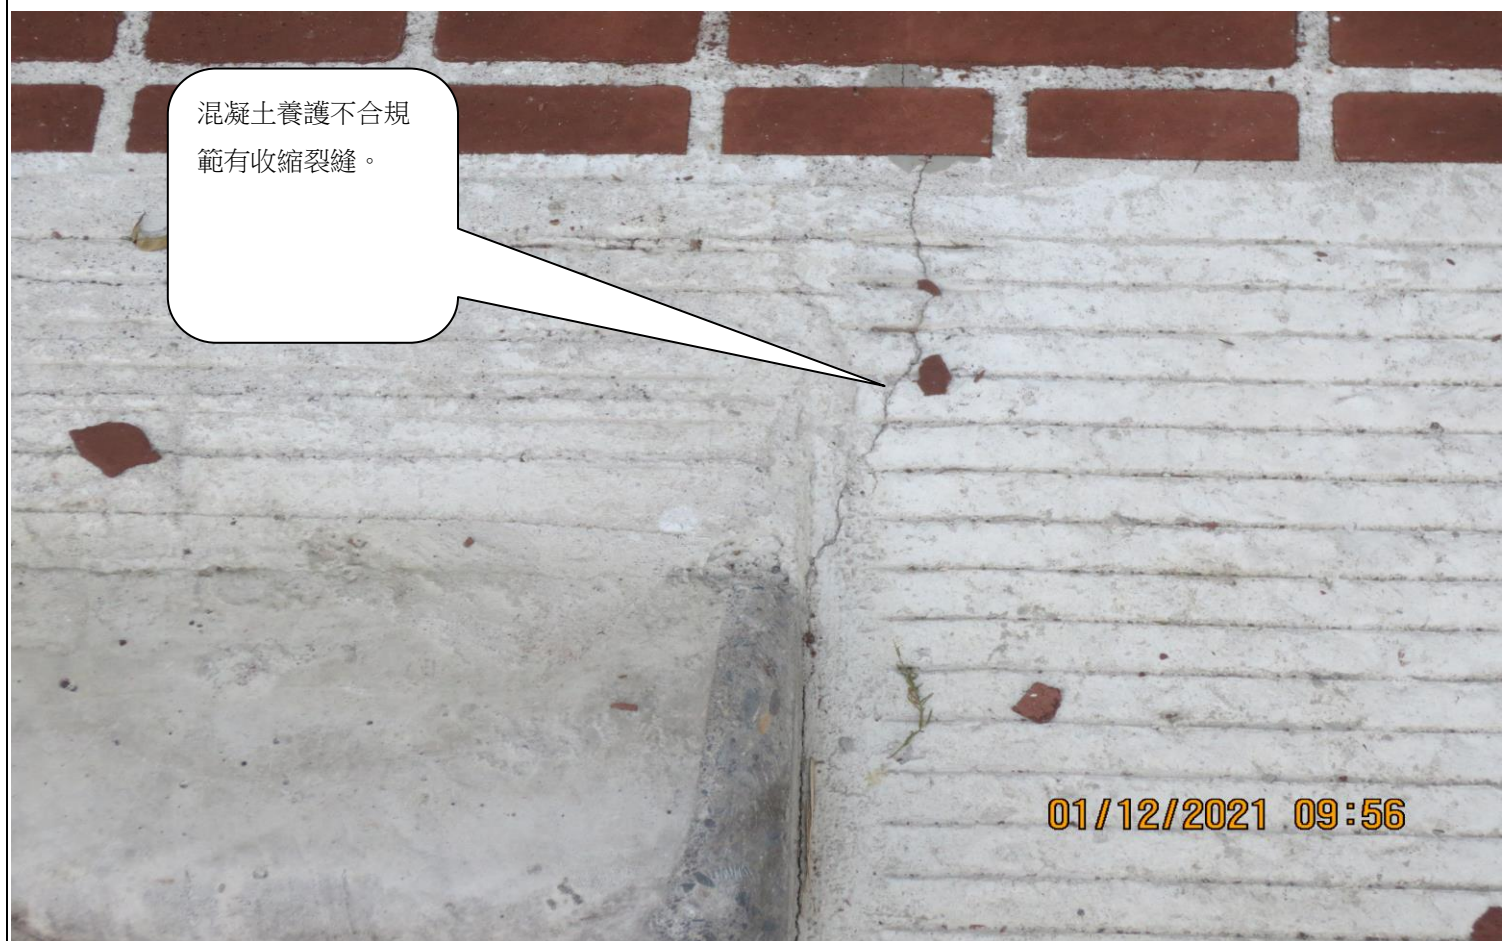
混凝土養護不合規範有收縮裂縫。

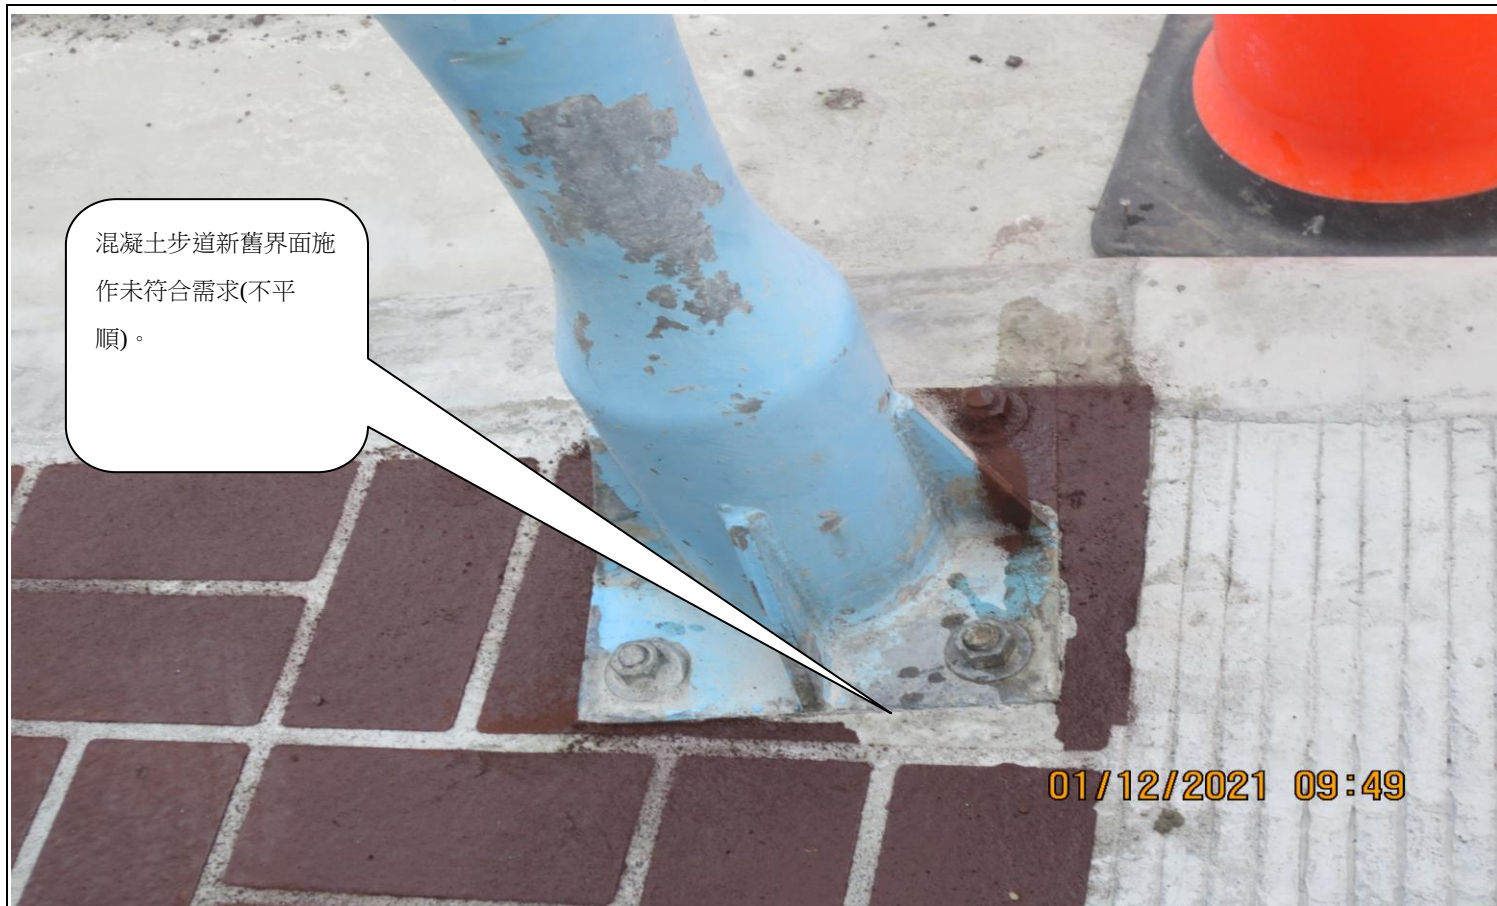
混凝土步道新舊界面施作未符合需求(不平順)。

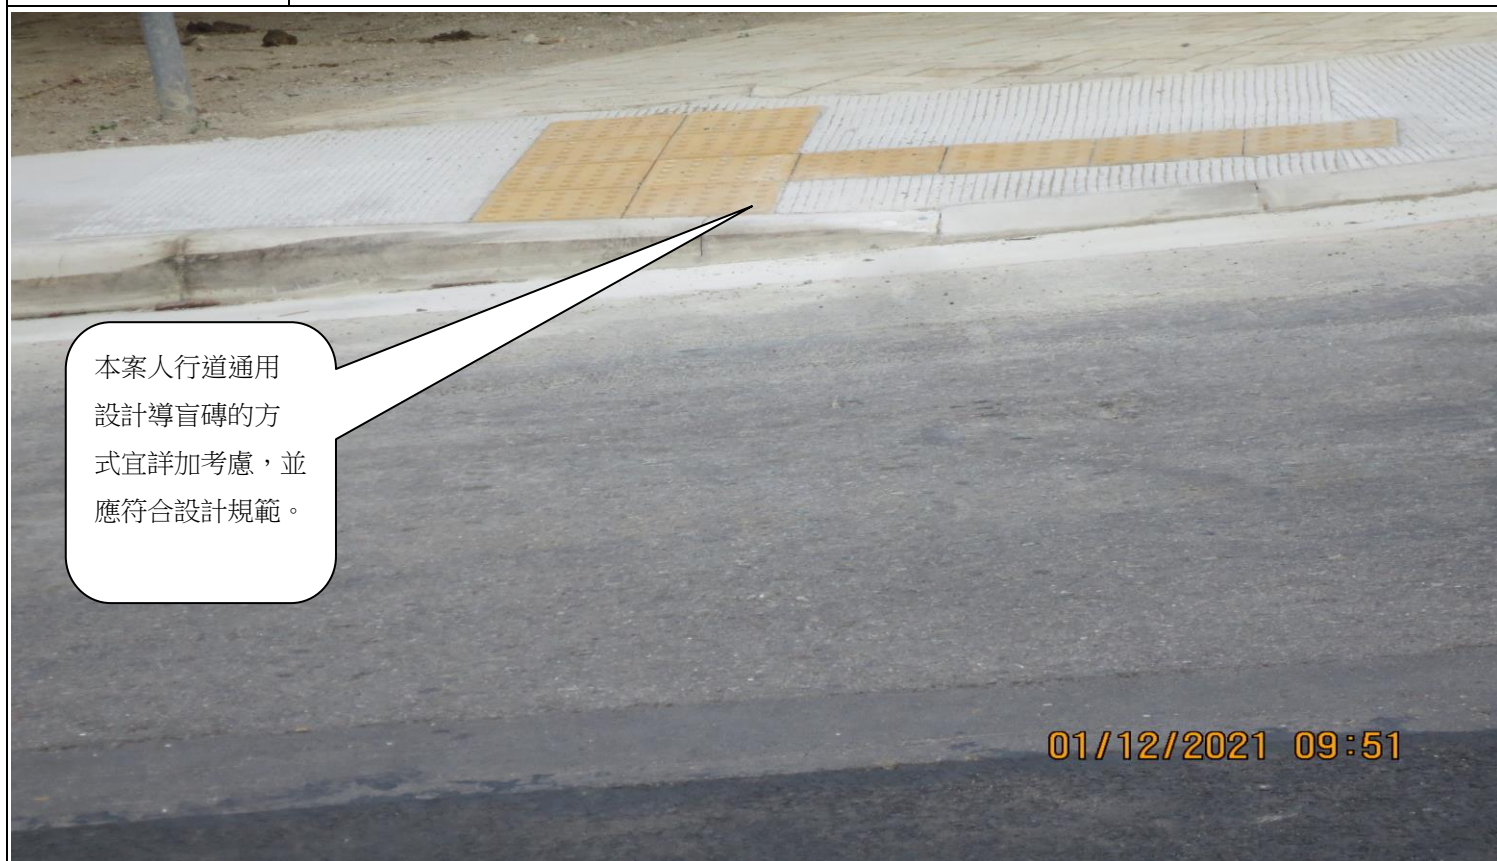
本案人行道通用設計導盲磚的方式宜詳加考慮，並應符合設計規範。

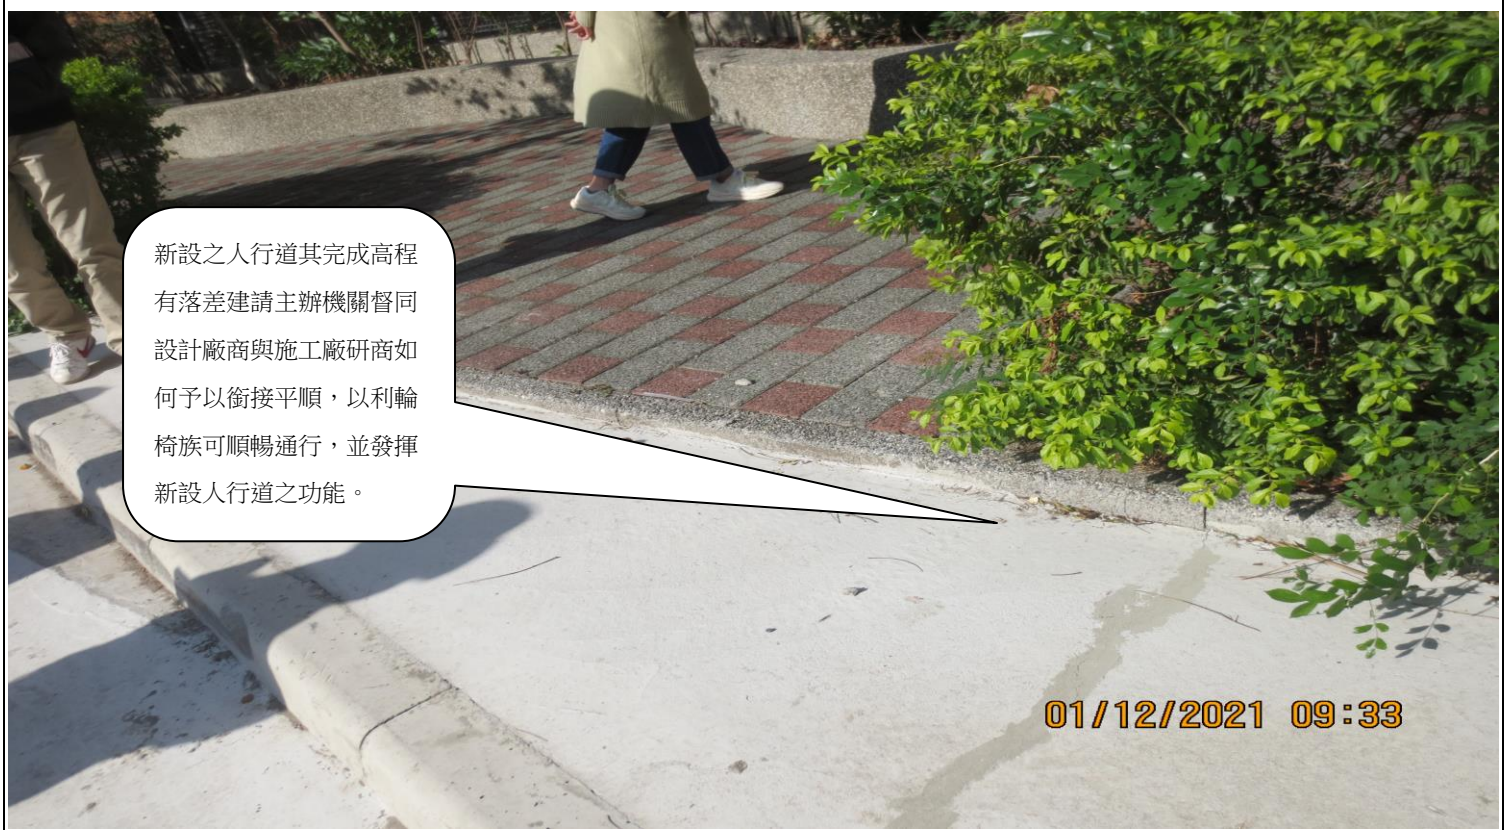
新設之人行道其完成高程與既有人行道有約 10 公分之高差，建請主辦機關督同設計廠商與施工廠研商如何予以銜接平順，以利輪椅族可順暢通行，並發揮新設人行道之功能。

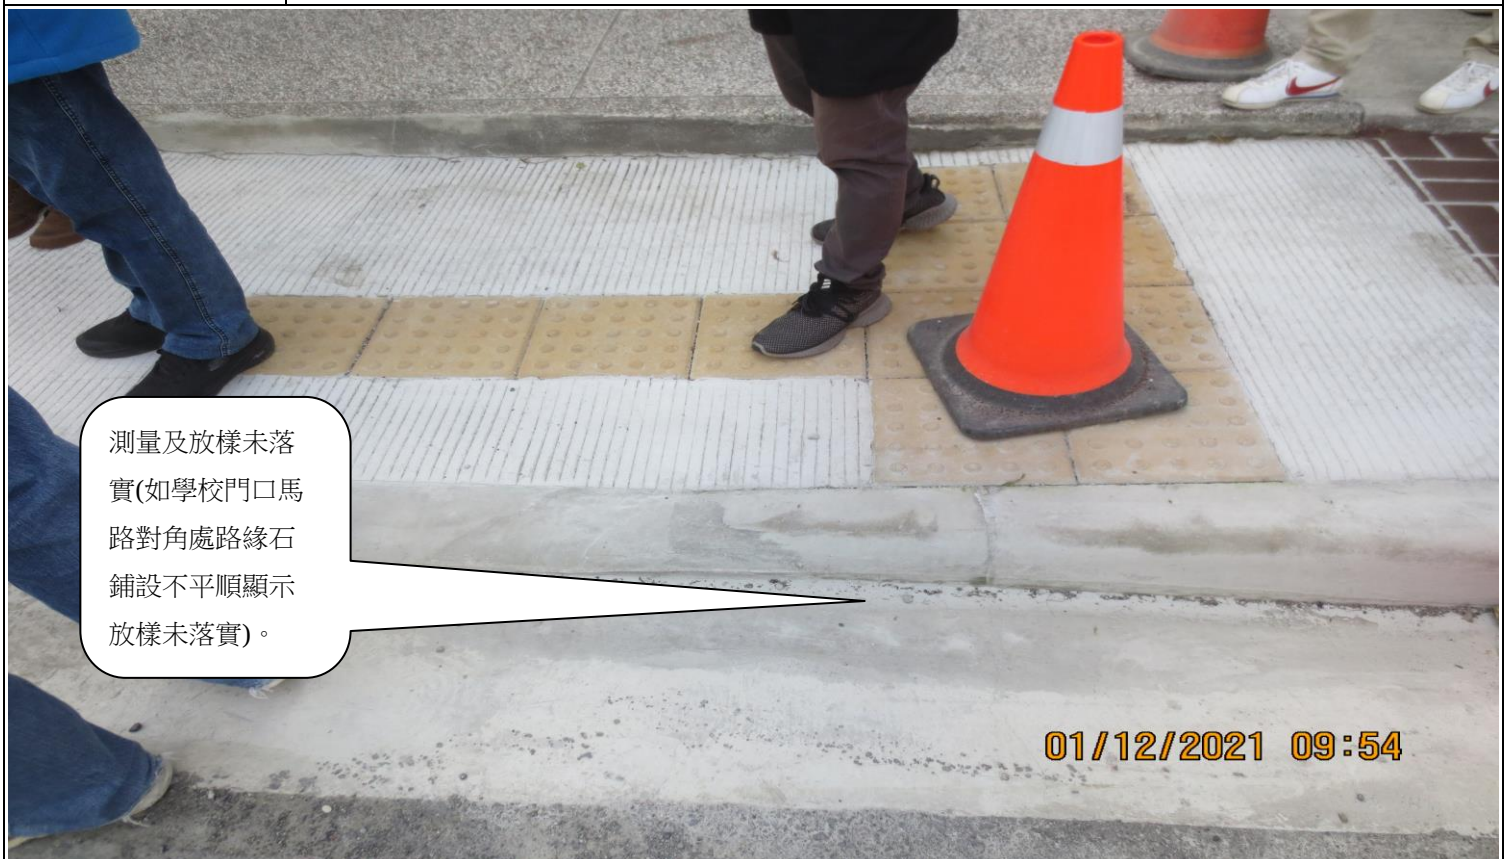
測量及放樣未落實(如學校門口馬路對角處路緣石鋪設不平順顯示放樣未落實)。
